# LÄMPÖKUVAUSRAPORTTI

## LSHP Hallintorakennus

22.3.2018

Lapin AMK

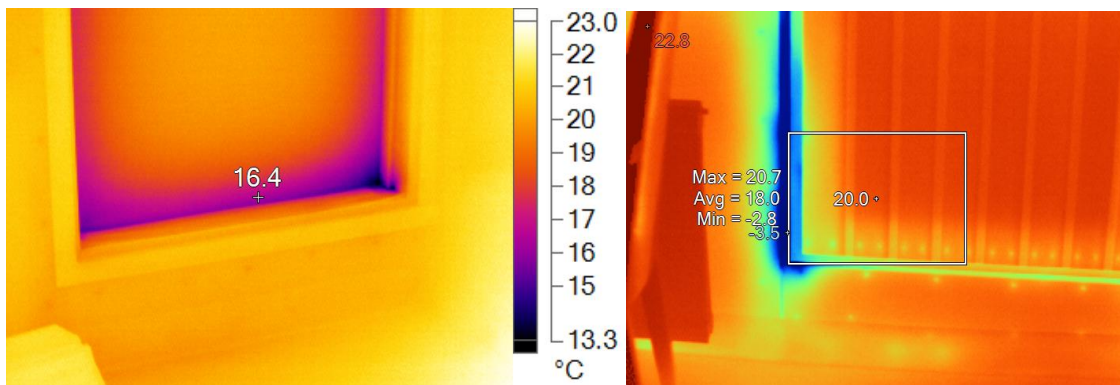
## Tila 138

Tilassa 138 Parvekkeen oven lämpötila on nykytilassa huomattavasti parempi, eikä vertailutilanteen ilmavuotoa ole havaittavissa. Tila 138 on aiemmin ollut yhtä tilaa viereisen huoneen kanssa, joten olosuhteet eivät ole täysin identtisiä vertailutilanteen kanssa.

Nykytilan alimman pistemäisen lämpötilan lämpötilaindeksi on 70 % - Hyvä.

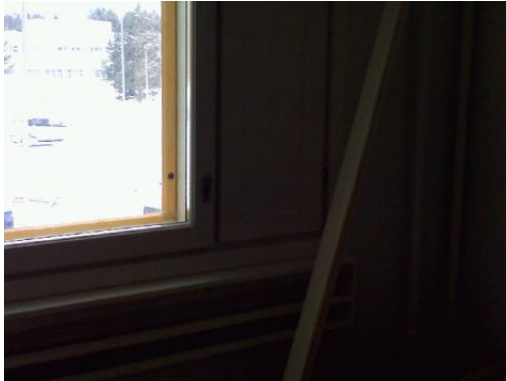
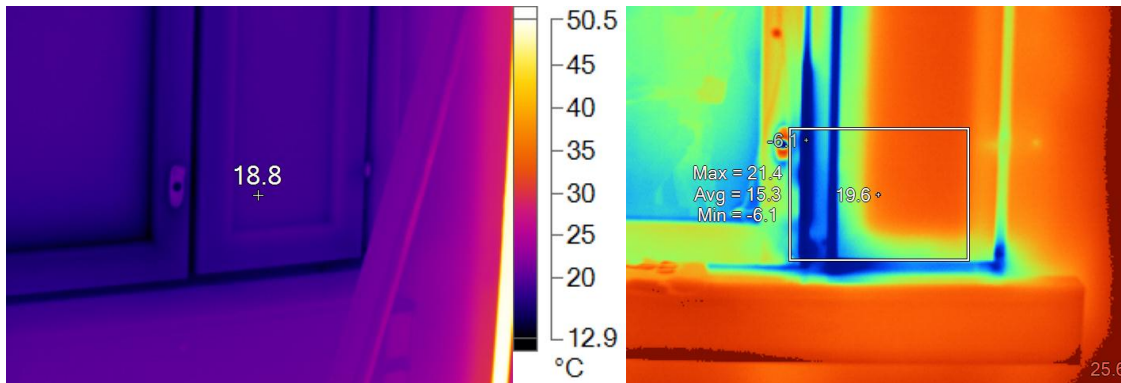
## Tila 145

Tilassa 145 on havaittu vuoden 2011 vertailutilanteessa vuotoa niin tuuletusluukun kuin ikkunalehdenkin alalaidassa. Ikkunan uusiminen on parantanut tiiveyttä huomattavasti, ja ikkunarakenteen lämpötila on huomattavasti parempi nykytilanteessa.

Nykytilan alimman pistemäisen lämpötilan lämpötilaindeksi on 73 % - Hyvä.

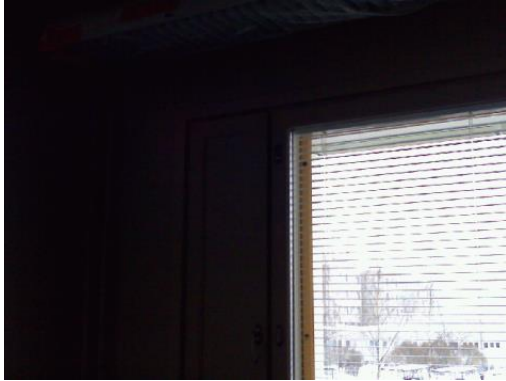
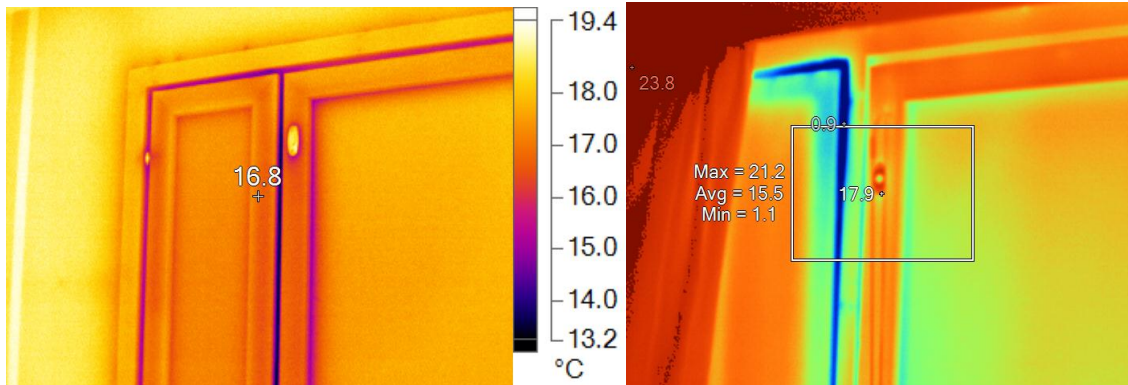
## Tila 163

Vertailutilanteen runsaasta ilmapuodosta on päästy eroon ikkunarakenteen vaihdolla. Nykytilassa ikkunan tuuletusluukun tiiveys on hyvä.

Nykytilan alimman pistemäisen lämpötilan lämpötilaindeksi on 75 % - Hyvä.

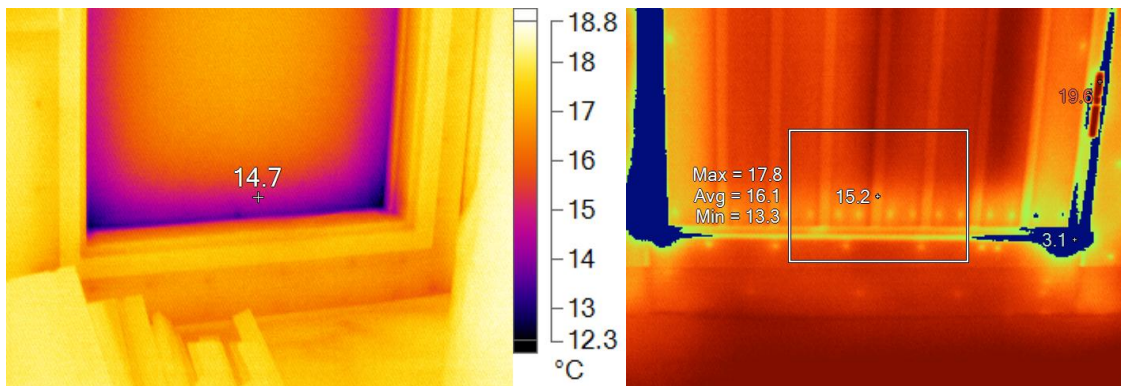
## Tila 163

Parvekkeen oven vaihdolla on pystytty poistamaan erittäin alhaiset lämpötilat ja ilmapuodot karmirakenteiden läheisyydessä.

Nykytilan alimman pistemäisen lämpötilan lämpötilaindeksi on 70 % - Hyvä.

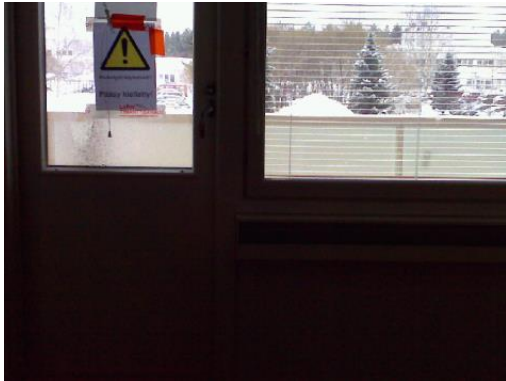
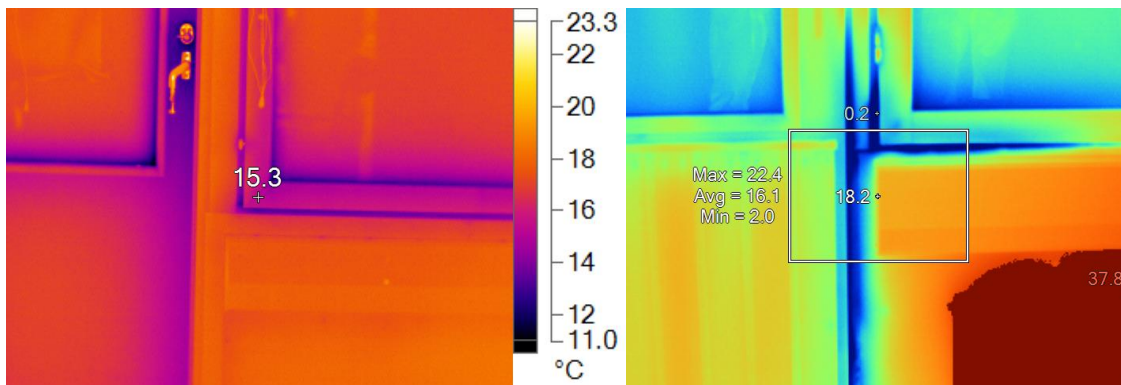
## Tila 165

Tilan 165 Parvekkeen oven ja ikkunan alalaidan ilmapuoto loistaa nykytilassa poissaolollaan. Ikkunan ja oven välisen karmen lämpötila on myös noussut, mikä ehkäisee ilmankosteuden tiivistymistä karmirakenteen pintaan.

Nykytilan alimman pistemäisen lämpötilan lämpötilaindeksi on 74 % - Hyvä

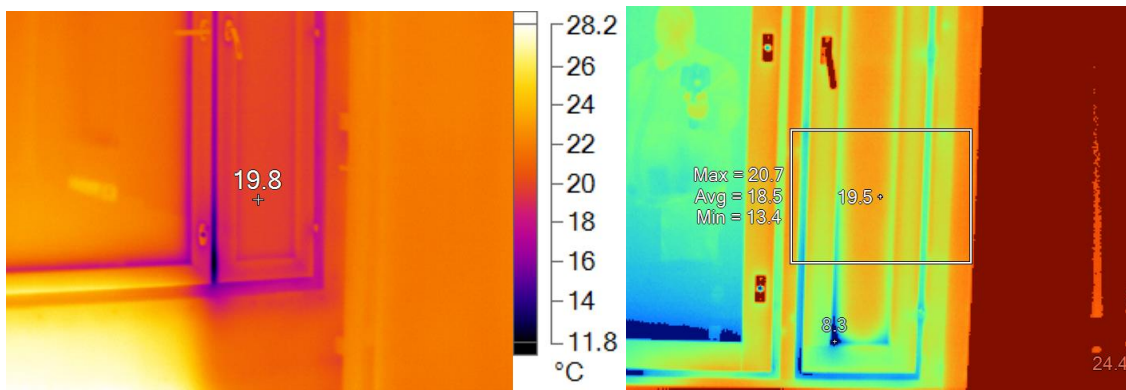
## Tila 173

Neuvotteluhuoneen tuuletusluukussa on havaittavissa yhä pienehkö ilmavuoto vasemmassa alalaidassa. Lämpötilaindeksi määrittelee rakenteen korjaustarpeen selvittäväksi. Käytännössä ongelma saadaan tuuletusluukun tiivisteenvaihdolla ratkaistua.

Nykytilan alimman pistemäisen lämpötilan lämpötilaindeksi on 64 % - Välttävä.

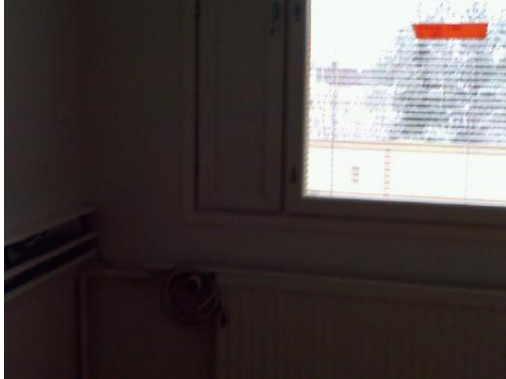
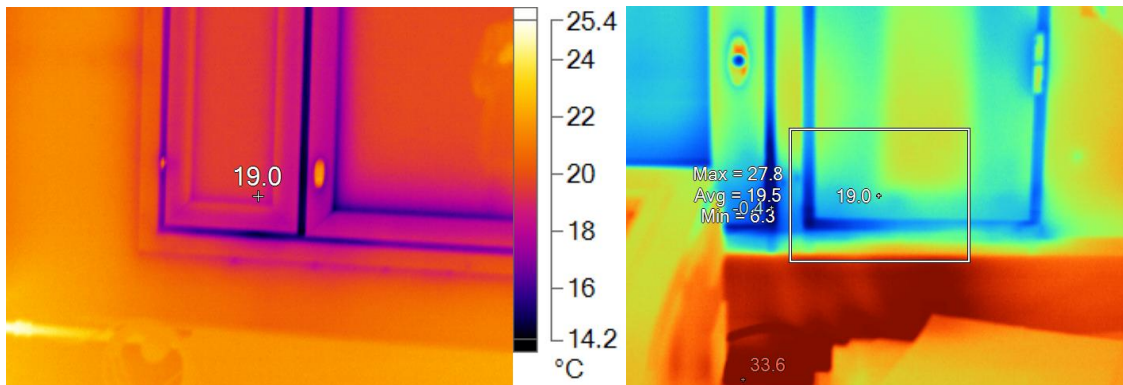
## Tila 201

Tilan 201 tuuletusluukku on ikkunaremontin yhteydessä vaihtunut oikealle puolel. Nykyinen tuuletusluukku on rakenteeltaan tiivis.

Nykytilan alimman pistemäisen lämpötilan lämpötilaindeksi on 76 % - Hyvä

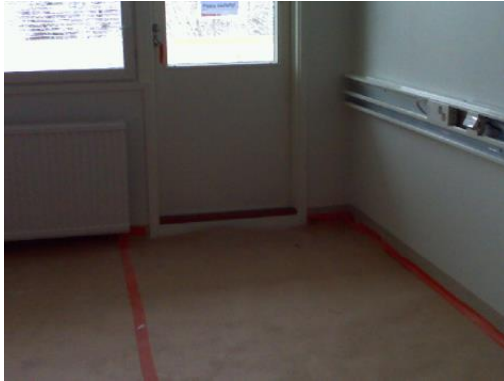
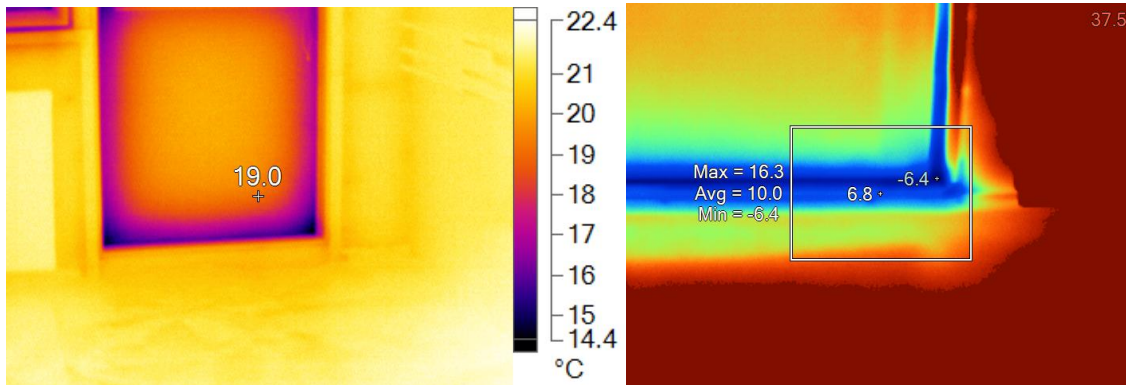
## Tila 201

Parvekkeen ovi on nykytilassa huomattavasti tiiviimpi kuin vertailutilanteessa.

Nykytilan alimman pistemäisen lämpötilan lämpötilaindeksi on 77 % - Hyvä

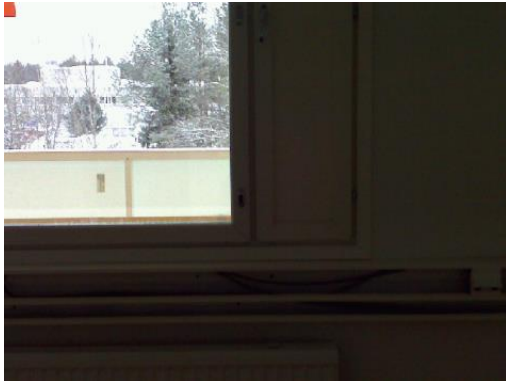
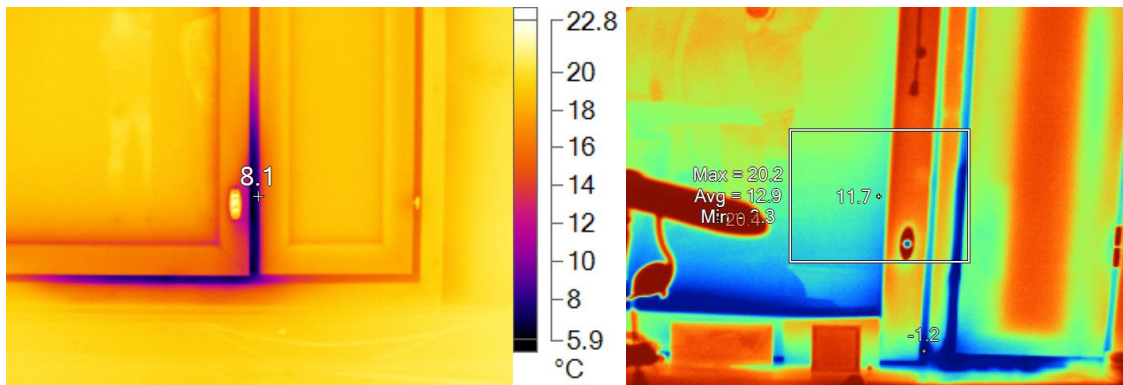
## Tila 204

Tilan 204 ikkunassa oli havaittavissa sama vuotokohta, joka on havaittu myös vuoden 2011 lämpökuvauksessa, sillä ikkunarakennetta ei muista tiloista poiketen ole vaihdettu. Ikkunarakenteen lämpötilaindeksi on luokassa 1 – Korjattava.

Nykytilan alimman pistemäisen lämpötilan lämpötilaindeksi on 39 % - Korjattava.

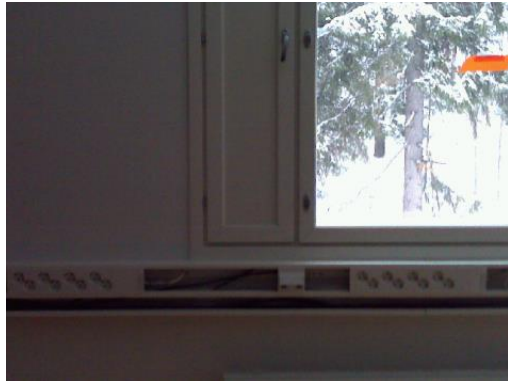
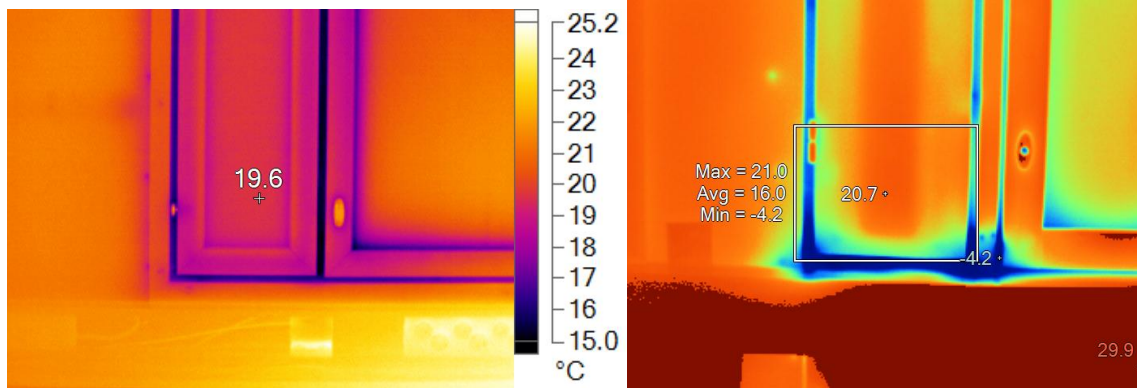
## Tila 208

Tilan 208 tuuletusluukku on aikaisempaa huomattavasti tiiviimpi, eikä puitteiden äärimmäisen matalia lämpötiloja ole havaittavissa.

Nykytilan alimman pistemäisen lämpötilan lämpötilaindeksi on 78 % - Hyvä.

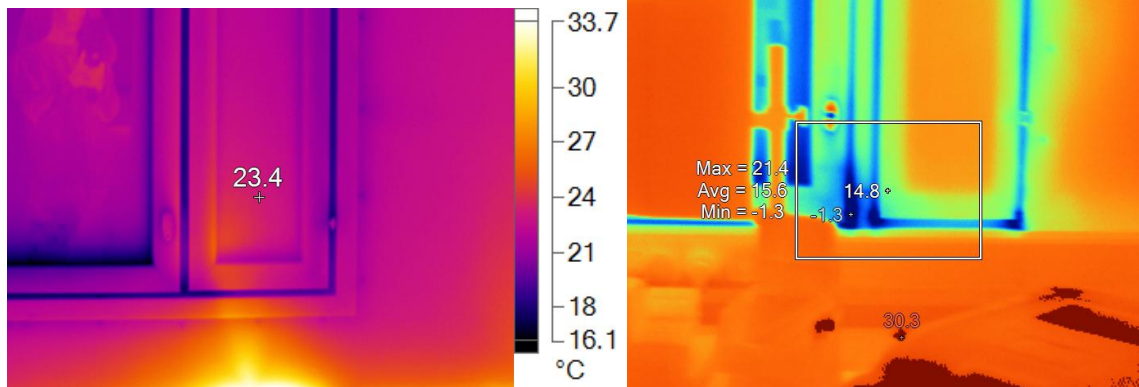
## Tila 225

Ikkunan ilmavuoto poistui ikkunanvaihdon yhteydessä.

Nykytilan alimman pistemäisen lämpötilan lämpötilaindeksi on 84 % - Hyvä.

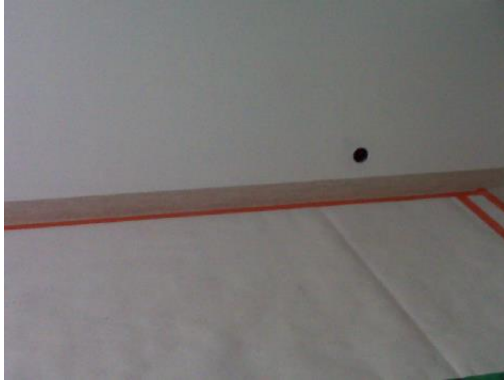
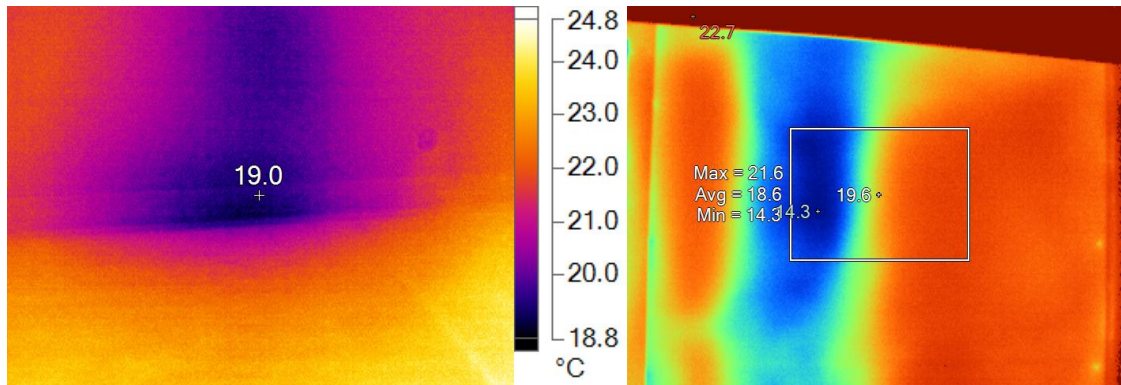
## Tila 228

Rakenteiden eristävyttä tarkasteltiin ainoastaan tilan 228 kohdalla, sillä vuoden 2011 raportissa ei ollut havaintoja siitä, että muissa tiloissa olisi puutteita rakenteellisessa energiatehokkuudessa. Tilassa 228 oli havaittu vertailutilassa selkeä ja laaja kylmäsilta seinärakenteessa. Vuoden 2017 & 2018 toimenpiteissä seinärakenne oli lisälämmöneristetty, jonka ansiosta kylmäsiltilan laajuus ja voimakkuus olivat huomattavasti pienemmät. Seinän alaosassa oli yhä havaittavissa hieman viileämpi alue, mutta lämpötilaero muuhun seinärakenteeseen verrattuna oli marginaalinen.

Vanhan parvekelaatan kiinnityspisteessä oli havaittavissa kylmäsilta. Kylmäsilian vaikutus on kuitenkin hyvin pieni, sillä seinän pintalämpötila on johtumisesta huolimatta hyvä. Seinärakenteeseen on asennettu lisälämmöneristys kylmäsilian vuoksi, ja lämpökuvauksen tulosten pohjalta voidaan todeta toimenpiteiden olleen tuloksekkaita.

Nykytilan alimman pistemäisen lämpötilan lämpötilaindeksi on 94 % - Hyvä.

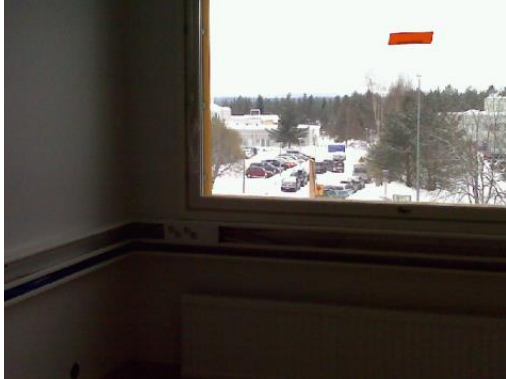
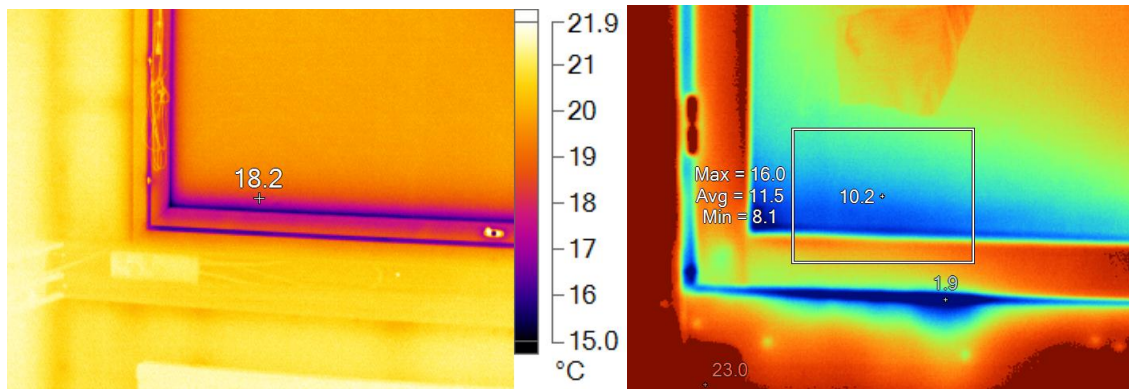
## Tila 238

Vertailutilanteen runsas ikkunan alalaidan ilmavuoto on poistettu ikkunarakenteen vaihdolla.

Nykytilan alimman pistemäisen lämpötilan lämpötilaindeksi on 78 % - Hyvä.

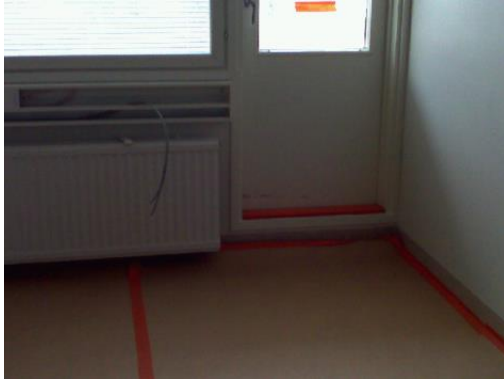
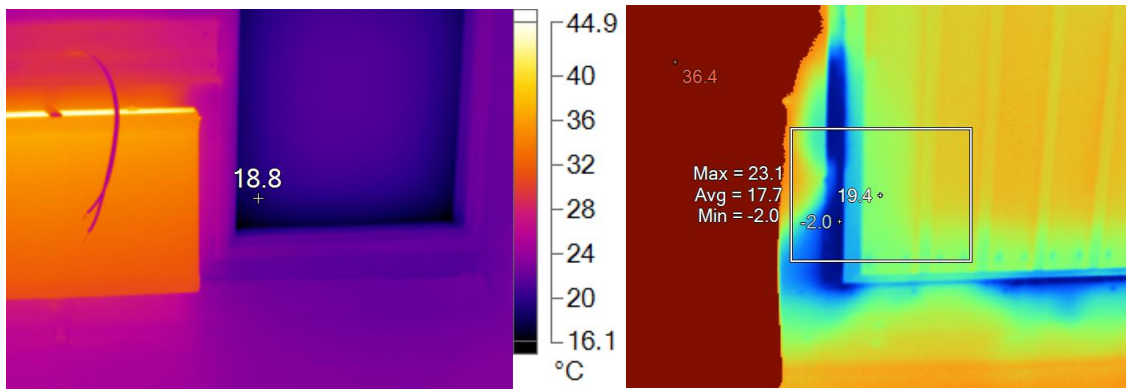
## Tila 255

Parvekkeen oven vaihto tiiviimpään on vaikuttanut selkeästi ilmavuodon määrään.

Nykytilan alimman pistemäisen lämpötilan lämpötilaindeksi on 84 % - Hyvä.

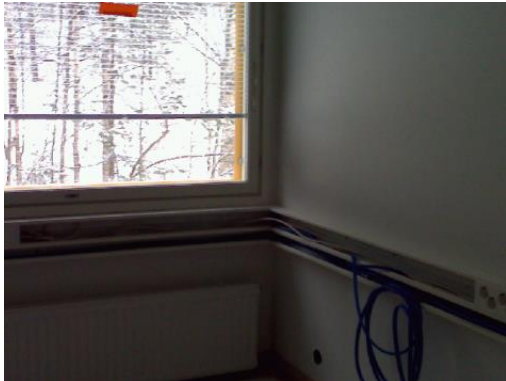
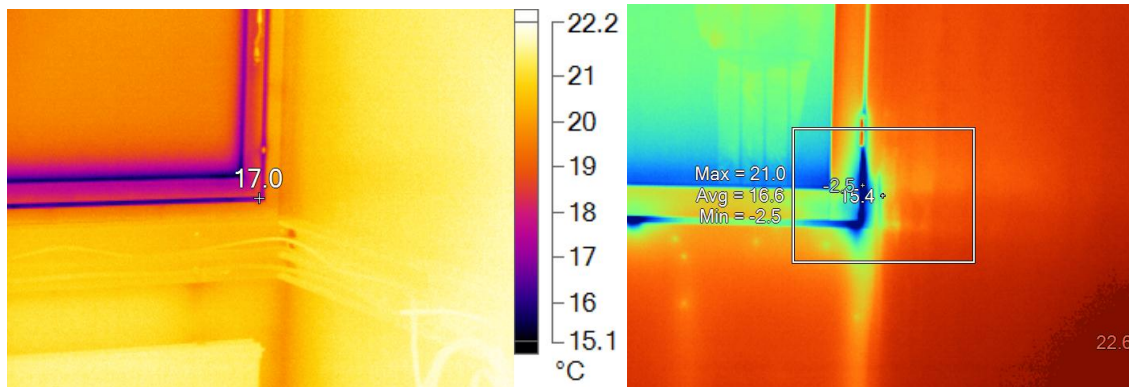
## Tila 260

Tilassa 260 Ikkunan vaihdolla on parannettu alakulman tiiveyttä. Tämän ansiosta ikkunarakenteiden lämpötila on huomattavasti vertailutilannetta korkeampi eikä käyttömukavuutta heikentävää vetoa ole.

Nykytilan alimman pistemäisen lämpötilan lämpötilaindeksi on 80 % - Hyvä

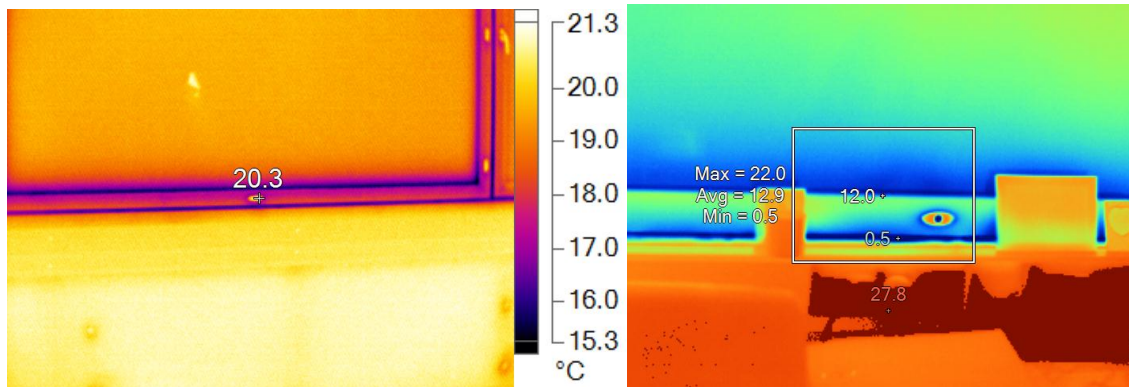
## Tila 274

Tilassa 274 ikkunarakenteiden lämpötila oli vertailutilanteeseen nähden huomattavasti korkeampi, eikä mainittavia ilmavuotoja ollut havaittavissa.

Nykytilan alimman pistemäisen lämpötilan lämpötilaindeksi on 79 % - Hyvä.
