DÉSAMIANTAGE DES CONDUITES DE CHAUFFAGE

<i>Localisation</i>	Liège
<i>Type de travaux</i>	Remplacement du système de chauffage et désamiantage
<i>Type de bâtiment</i>	Mixte : commercial et résidentiel avec garages
<i>Année construction</i>	1963
<i>Année rénovation</i>	2019
<i>Durée travaux :</i>	3 jours
<i>Coût des travaux</i>	± 6400 € HVAC
<i>Option financement</i>	Fonds de réserve
<i>Affectation de l'immeuble</i>	21 appartements, un commerce et 450 garages
<i>Maître de l'ouvrage</i>	20 copropriétaires
<i>Syndic</i>	ADK Syndic SA

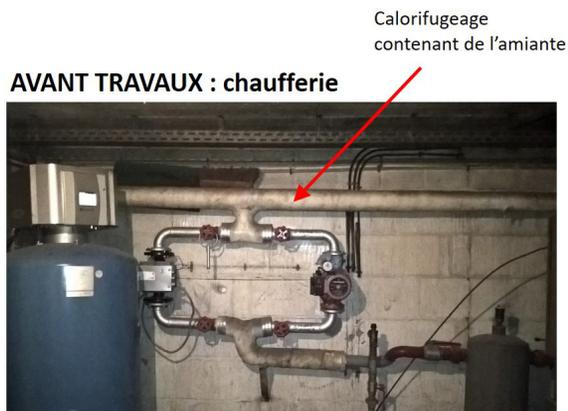
PENDANT TRAVAUX :
Illustration cloisonnement étanche

- Un balisage de la zone de travail ;
- Une signalisation d'information et d'interdiction ;
- Un cloisonnement étanche de la zone de travail avec un film polyéthylène double épaisseur ;
