Ülevaade paisudest ja kalapääsudest Koiva Veekogud ilma piirideta projekti alal Eestis

Overview on dams and Fish passes in Koiva Waterbodies Without Borders Project area in Estonia

Observations, problems, possible solutions with feasibility and cost assessments

Ülevaate tegemise aeg: 8-10.12.2019

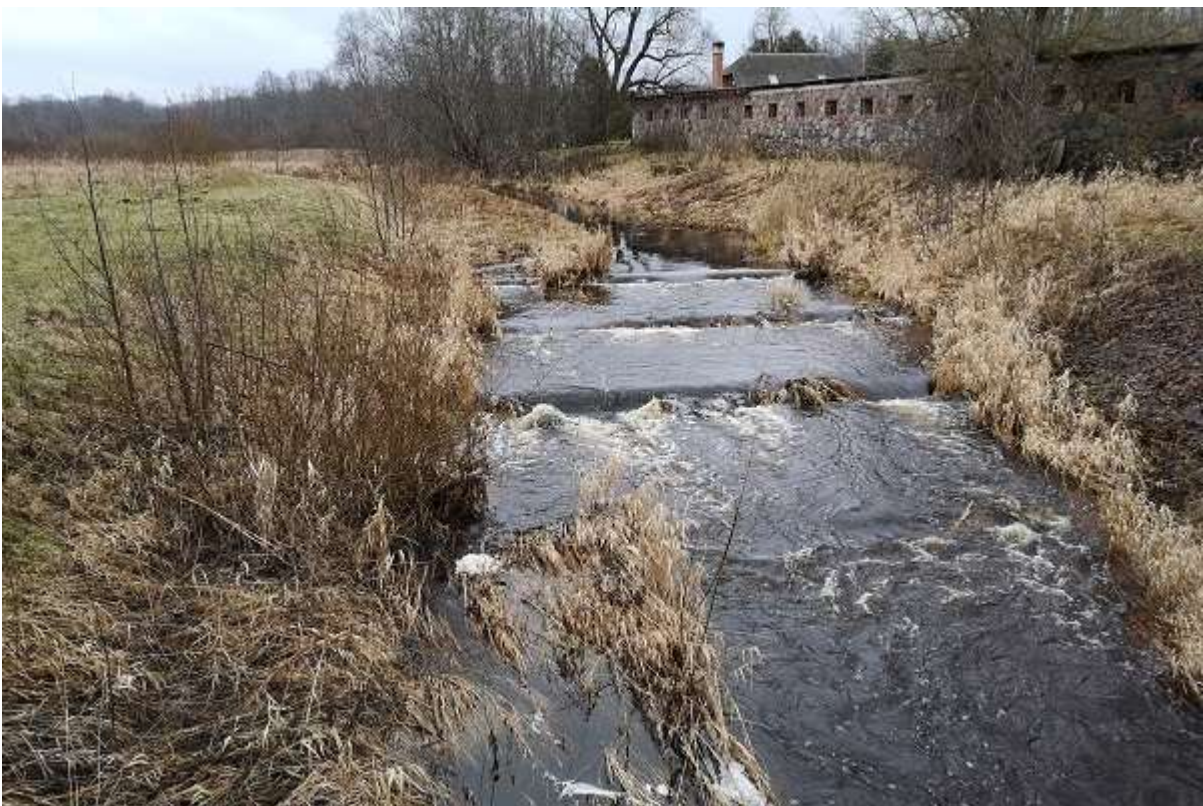
Foto 1. Jõe paremal harul asuv liigveelask, paisutuskõrgus vaatluspäeval oli 0,7 m (R. Järvekülg, 10.12.2019).

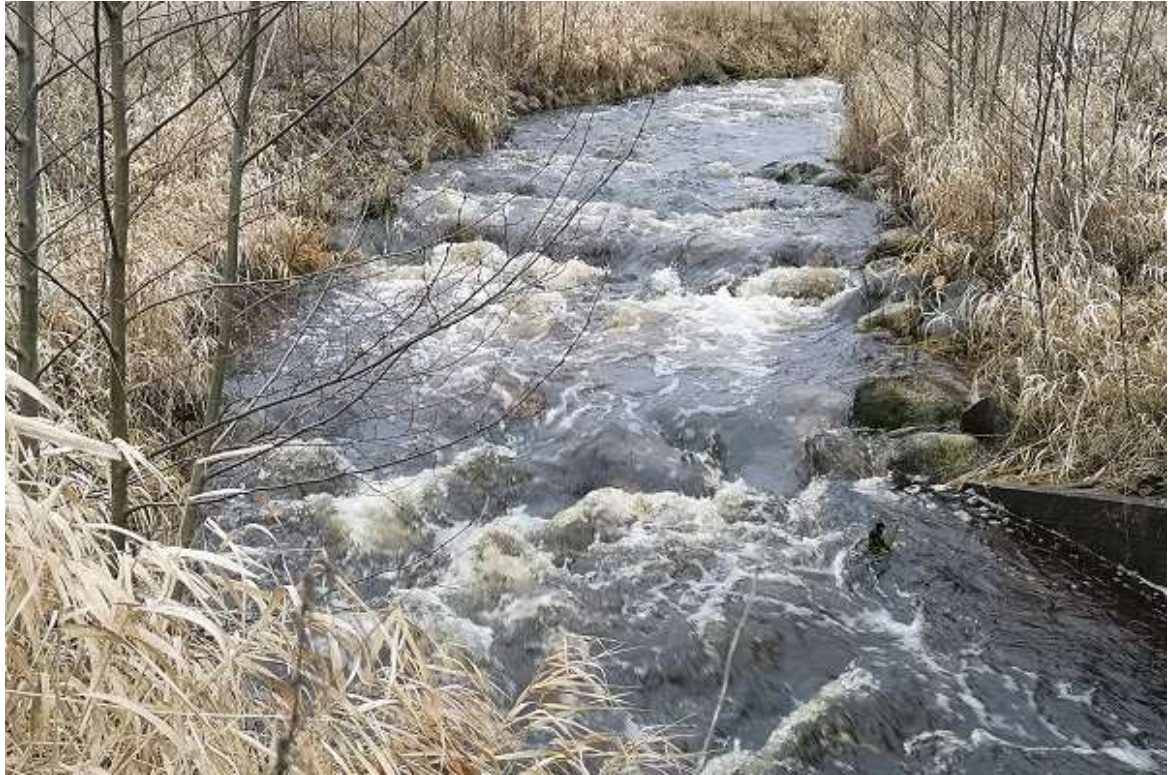
Foto 5. Sänna Mäeveski kalapääsu alumine osa silla alla sisenemisel ja vahetult enne silda on väga suure languga ning algselt sinna paisutatud volurahustusrahnud on nihkunud paigast. Seetõttu on vool paiguti väga kiire ja rändetingimused kaladele ebasoodsad (R. Järvekülg, 10.12.2019).

Vajalik on madalvee ajal kalapääsu sissevool sulgeda ning korrigeerida kivide asetust kalapääsus, taastada paigast nihkunud kiviread, vajadusel neid tugevdada/toestada juurde toodavate lisakividega. Töö maksumus 3 000 EUR. Seejärel oleks vajalik läbi viia kalapääsu seire 2 aasta jooksul (ihtüoloogilise ja hüdraulilise seire maksumus koos Sänna Mäeveski ja Ala-Raudsepa paisudega ca 15 000 EUR). Seejärel saaks otsustada, kas kalapääs praegusel kujul lahendab kalade rändeprobleemi või on vajalik kalapääsu ümberehitustööd.

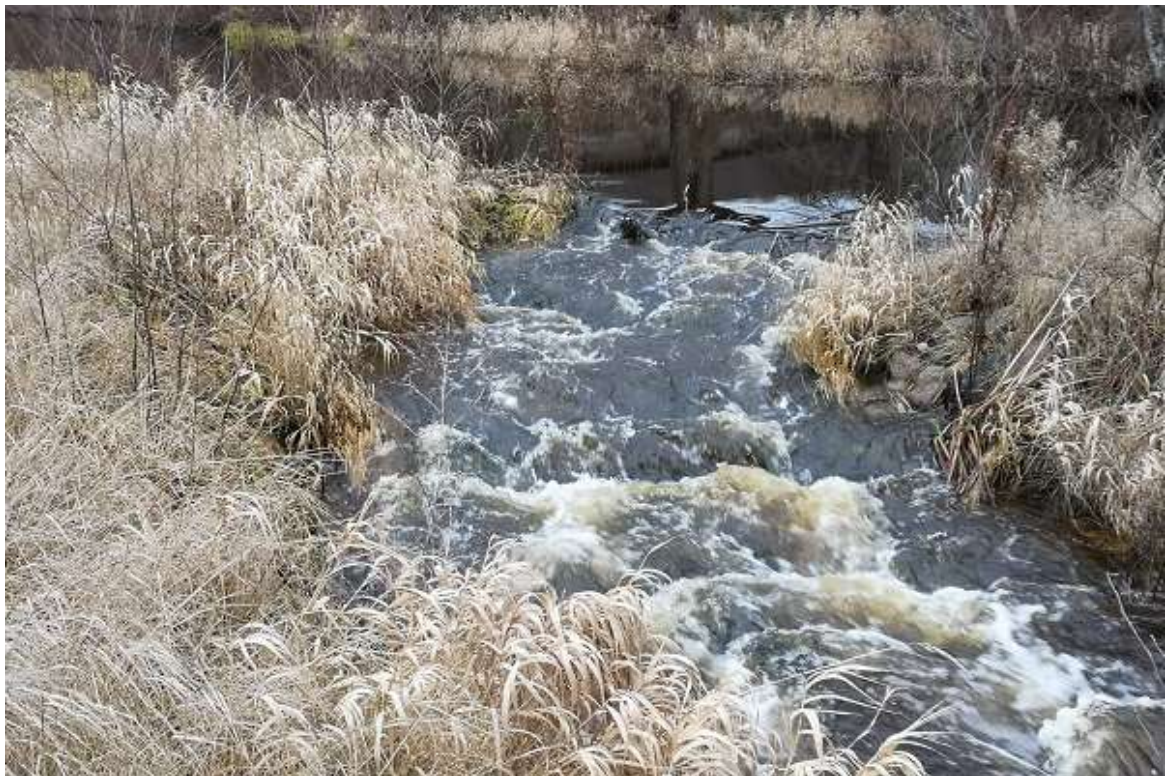
Foto 6. Ka kalapääsu keskosa on ebahühtlase languga ja voolurahustuskivide reas vajavad korrigeerimist (R. Järvekülg, 190.12.2019).

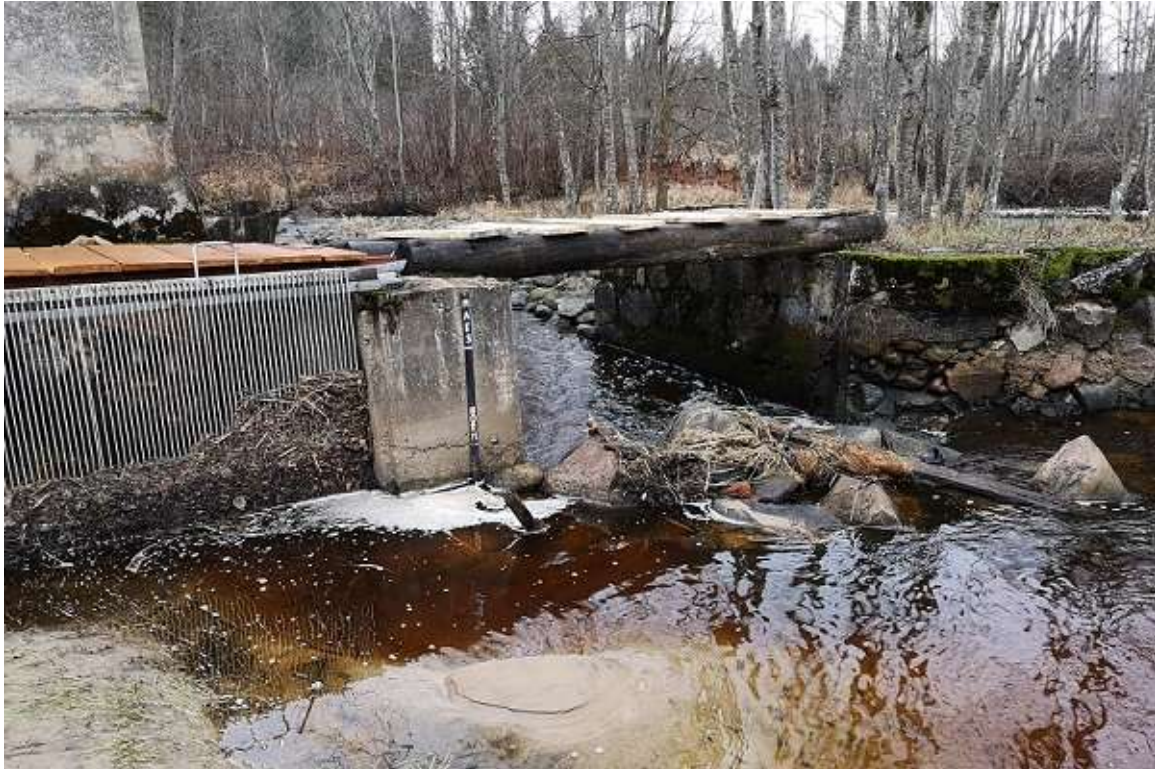
Foto 8. Vaade Ala-Raudsepa (Kaugu) paisule ülavee poolt. Vasakul turbiinikanali sissevool võrega, selle kõrval kalapääsu sissevool, järgneb kividega kindlustatud pinnaspaisu osa ja seejärel jõe paremas servas liigveelase (R. Järvekülg, 10.12.2019).

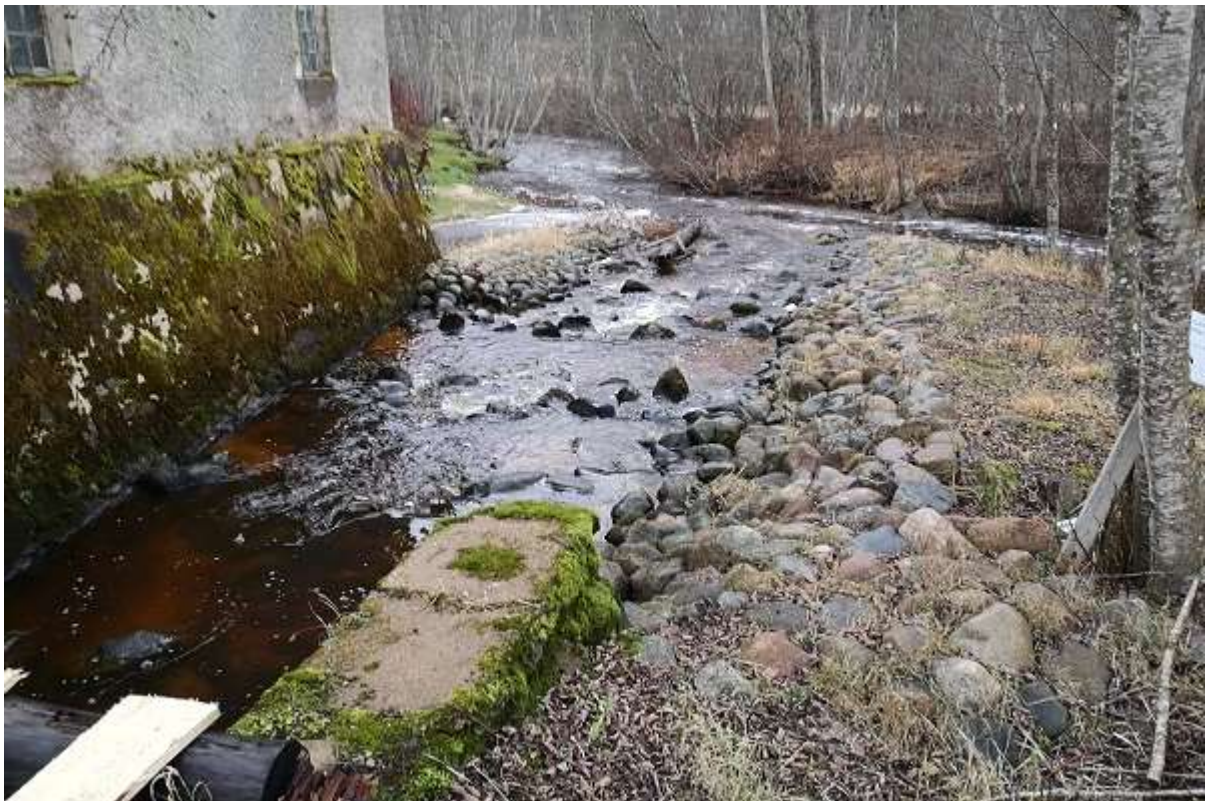
Paisu liigveelase oli osaliselt lagunenu ning avariiõhtlik. Paisul oleva mõõdulati järgi oli veetase ülemises bjefis 0,20 m allpool NPT⁴. Normaalpaisutustaseme korral on välistatud olemasoleva kalapääsu efektiivne toimimine.

Foto 11. Paisu liigveelask on lagunenenud. Lip-lipi, lap-lapi peal konstruktsioon pole vee survele vastu pidanud. Tõenäoliselt on paisu omanik jäänud hiljaks paisu varjade eemaldamisega jõe veetaseme kerkides (R. Järvekülg, 10.12.2019).

Vajalikud on läbirääkimised paisu omaniku ja Keskkonnaameti vahel. KA peab paisu omanikule selgitama, et hüdroenergia kasutamine paisul on välistatud (see välistaks täielikult olemasoleva kalapääsu toimimise, tõstaks ülikõrgeks vee liigvähendamise riski ning ohustaks jõeelustikku paisust allavoolu jäävas jõeosas). Paisu NPT-d tuleks praegusega võrreldes vähendada minimaalselt 20 cm võrra. Vastasel juhul ei ole võimalik olemasoleva kalapääsu normaalne funktsioneerimine. Seejärel tuleb kalapääs korrastada, selle lang ühtlustada ning korrigeerida voolurahustuskivide asetust ning kiviridade paigutust kalapääsus. Juurde tuleb tuua 15 suuremat kivi (Ø 50...70 cm). Töö maksumus 4 000 EUR. Vajalik on ka liigveelaskme parandamine (maksumus sõltuvalt parandamise või rekonstrueerimise ulatusest 2 000 kuni 10 000 EUR). See peaks olema otseselt omaniku kohustus. Seejärel oleks vajalik läbi viia kalapääsu seire 2 aasta jooksul (ihtüoloogilise ja hüdraulilise seire maksumus koos Sänna Mäeveski ja Ala-Raudsepa paisudega ca 15 000 EUR).

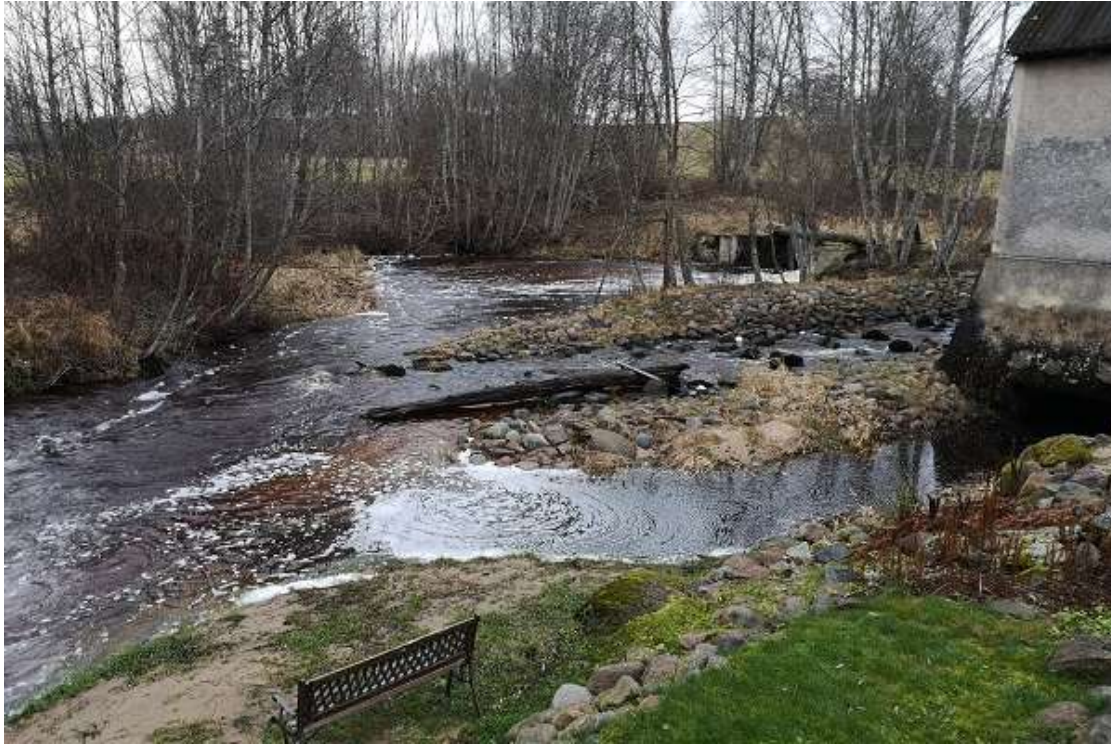
Foto 11. Vaade paisult allavoolu kalapääsule. Esiagselt rajati kalapääs kiviläbivoolude kaskaadina. Praeguseks on kivivallid enamasti juba hajusaks kärestikuks lagunened (R. Järvekülg, 10.12.2019).

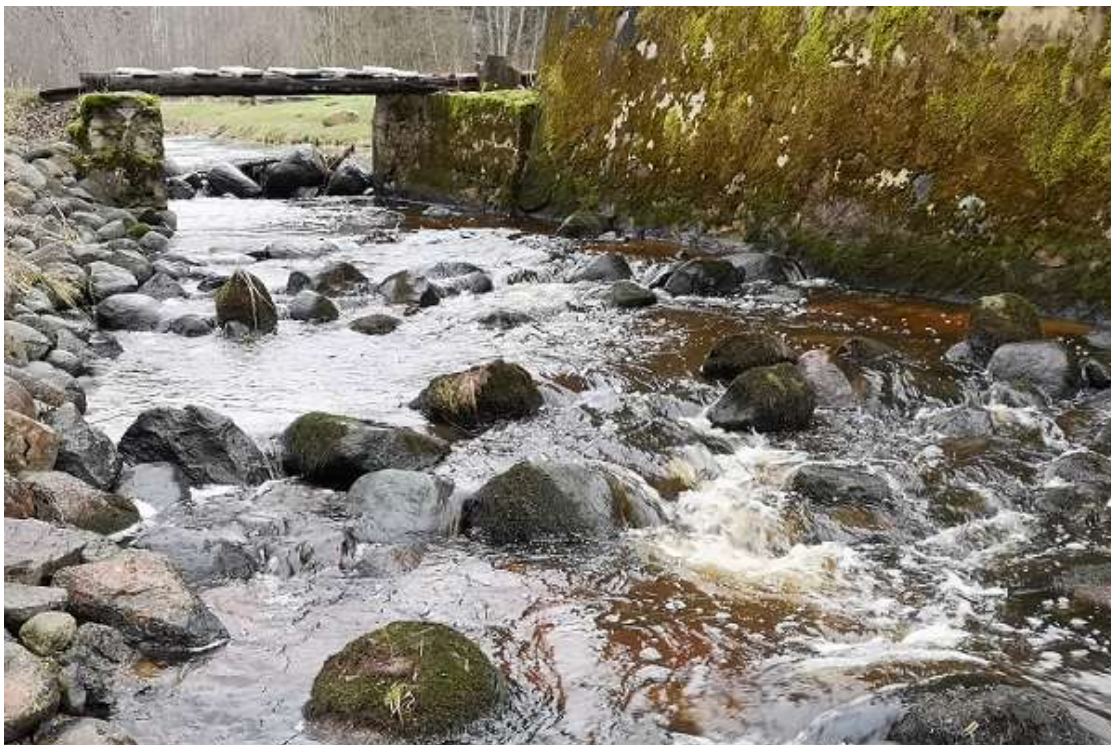
Foto 12. Vaade paisu poole alavee poolt. Vasak haru (fotol all) on HEJ⁵ väljavoolukanal, keskel on kalapääsu alumine osa ning parem haru (fotol üleval) tuleb liigveelasu juurest (R. Järvekül, 10.12.2019).

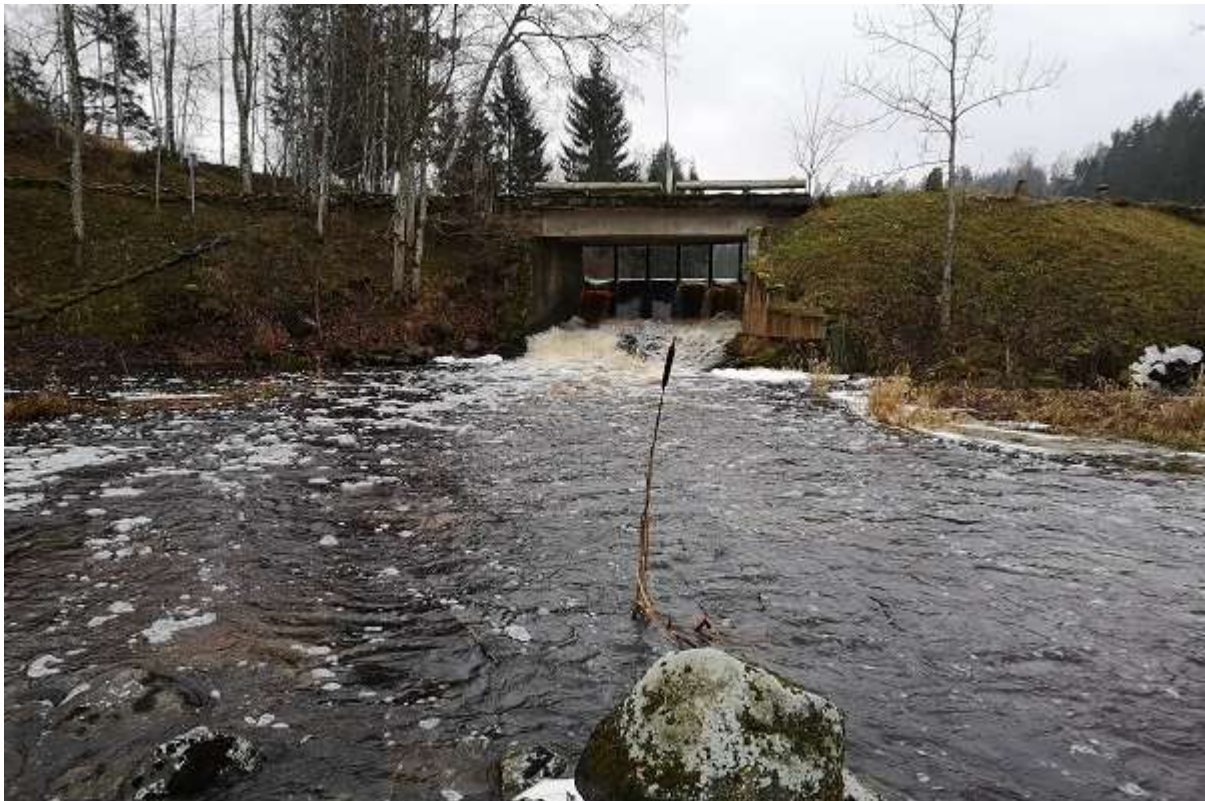
Foto 16. Vaade Saarlase paisule alavee poolt. Vaatluspäeval oli paisutuskõrgus 2,45 m ning ülaveetase oli ca 0,5 m allpool tavapärast taset (R. Järvekül, 10.12.2019).

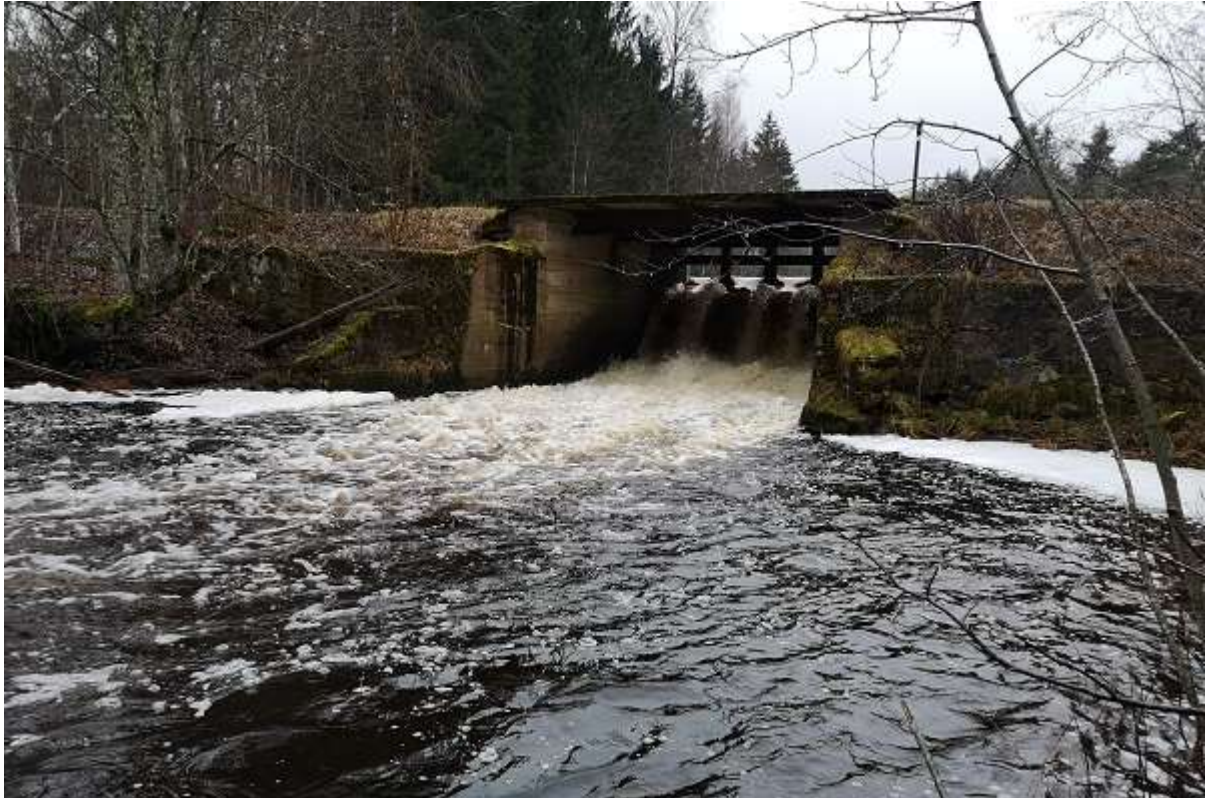
Foto 23. Pärlijõe paisu paisutuskõrgus on 2,8...2,9 m. Kalapääsu rajamine on võimalik juhul kui paisu kõrgust alandada $\frac{1}{2}$ võrra. Kuna paisu juures püsielamine puudub, siis on pidevaks ohuks see, et jõe vooluhulkade tõustes pole kedagi, kes õigeaegselt paisult varje eemaldaks (R. Järvekülg, 10.12.2019).

Paisu paisutuskõrgust tuleks vähendada 1,5 m-le. Seejärel on võimalik rajada toimiv kalapääs kas jõe paremale või vasakule kaldale. Projekti hinnanguline maksumus koos vajalike lisatöödega oleks ca 200 000 EUR.

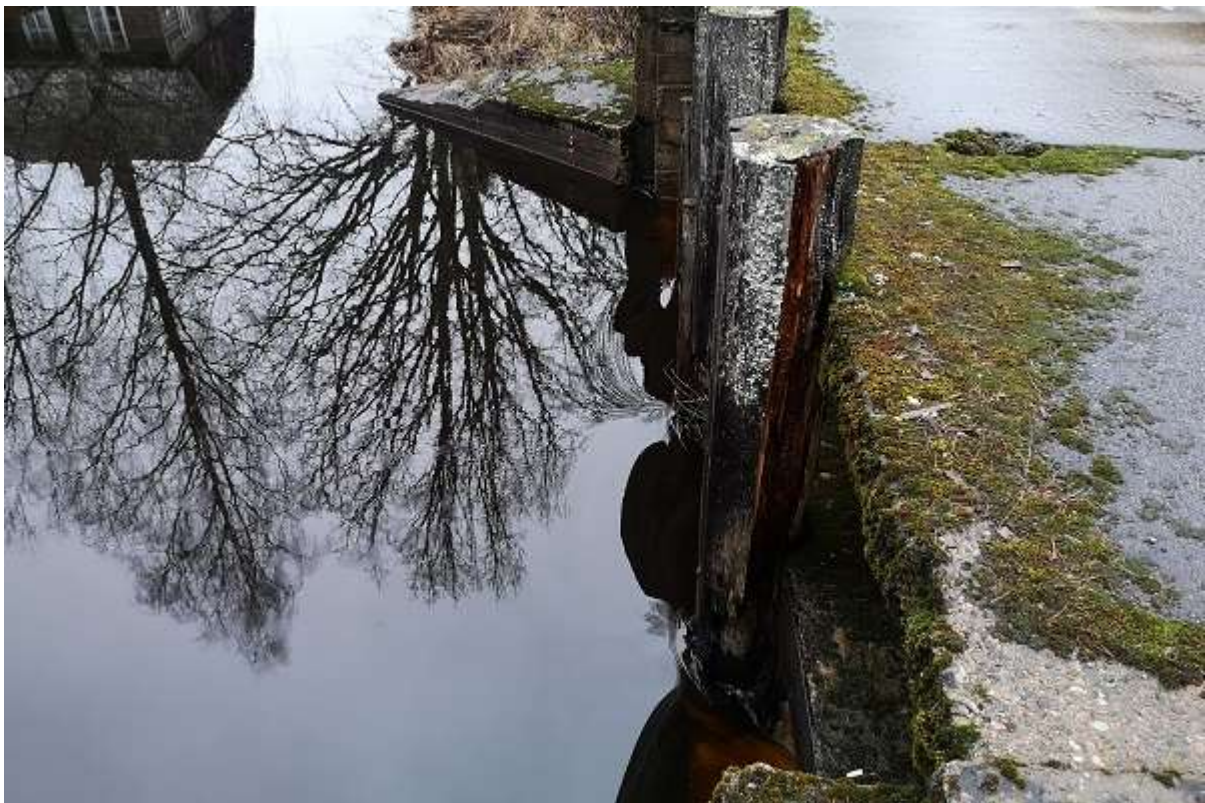
Foto 24. Paisu liigveelaskme seisund on halb. Kõrgvee ajal võib paisu liigveelase laguneda ja põhjustada allavoolu tulvavee probleeme (R. Järvekülg, 10.12.2019).

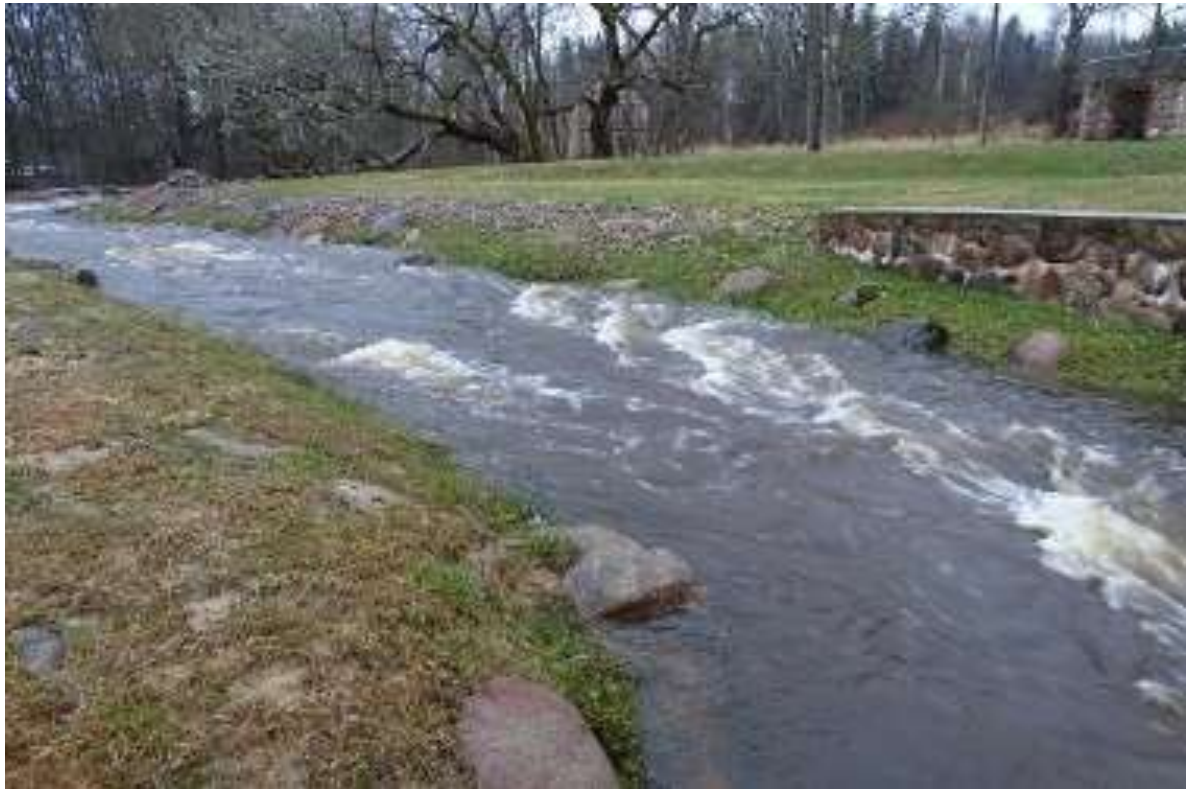
Foto 5. Kalapääsu alumises osas on paiguti voolurahustuskive liiga vähe ning vool seetõttu väga kiire. Puuduvad kalade varjupaigad (R. Järvekül, 10.12.2019).

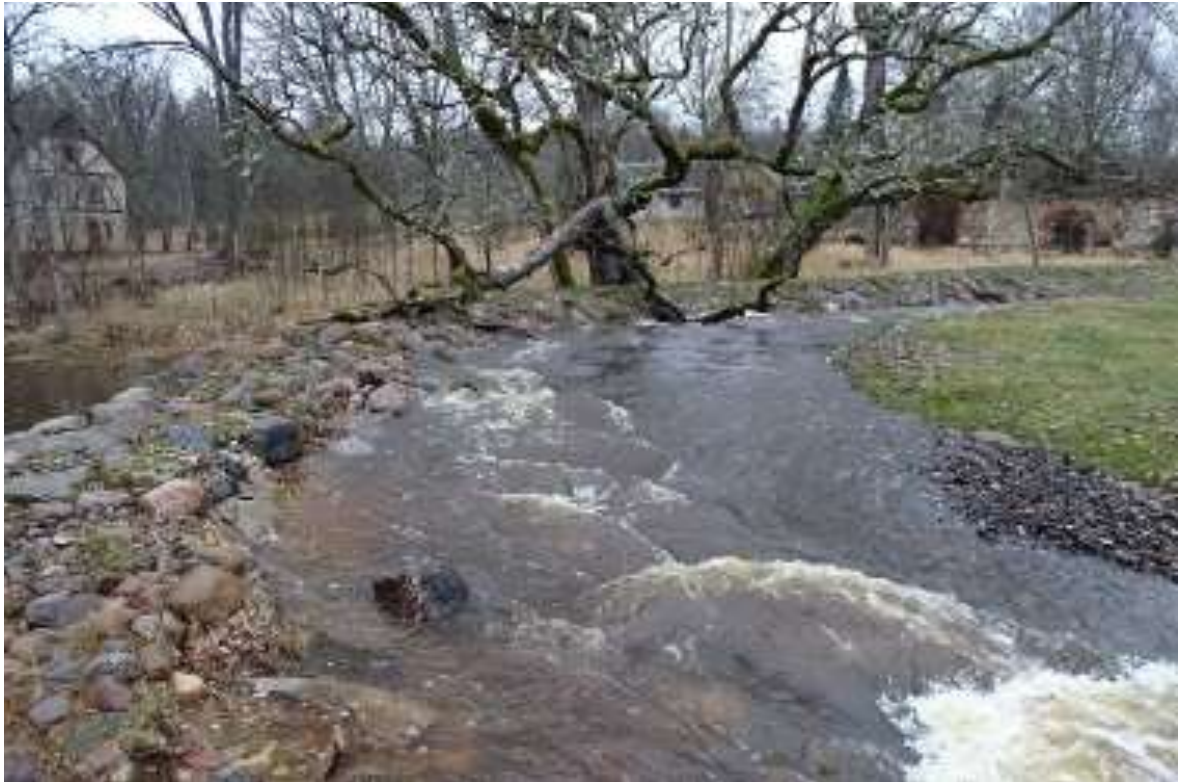
Foto 6. Lokaalselt suurema languga ning väheste voolurahustuskividega on ka kalapääsu lõik, kus kalapääsu säng teeb tagasipöörde paisu poole (R. Järvekülg, 10.12.2019).

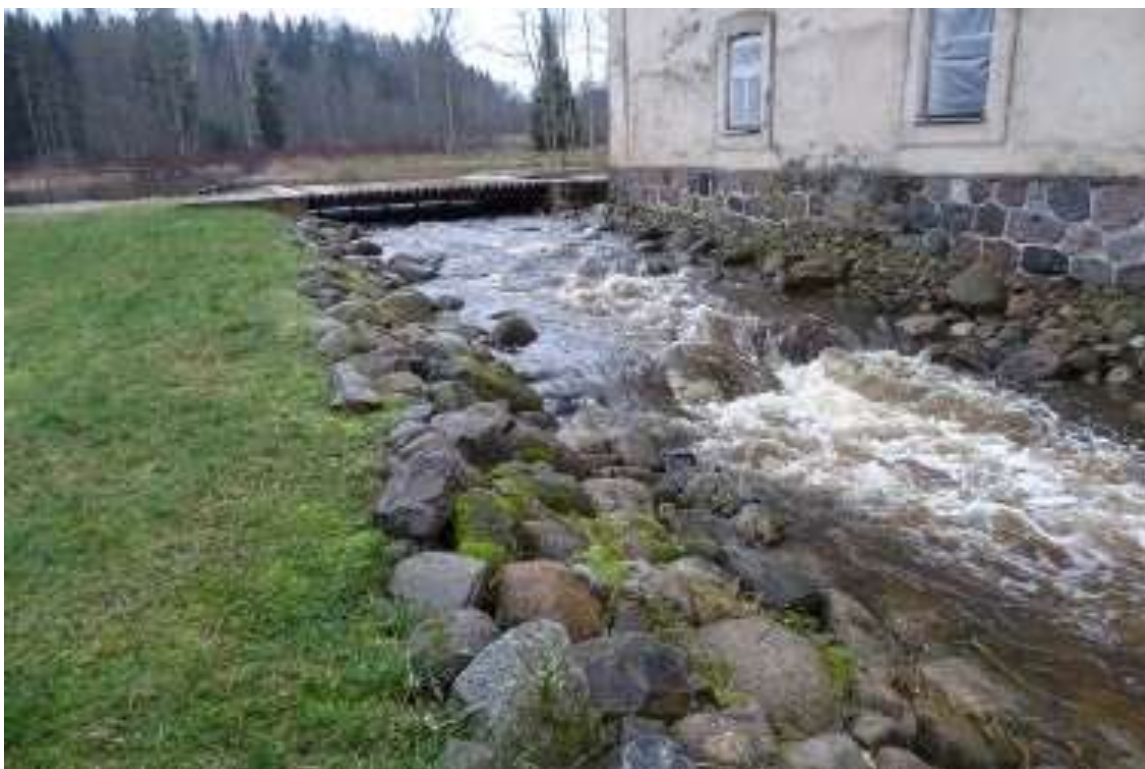
Foto 8. Kalapääsu ülaosas vajab korrigeerimist voolurahustuskivide paigutus. Tekkinud on veeaste, mida saab hajutada voolurahustuskive ümber paigutades (R. Järvekül, 10.12.2019).

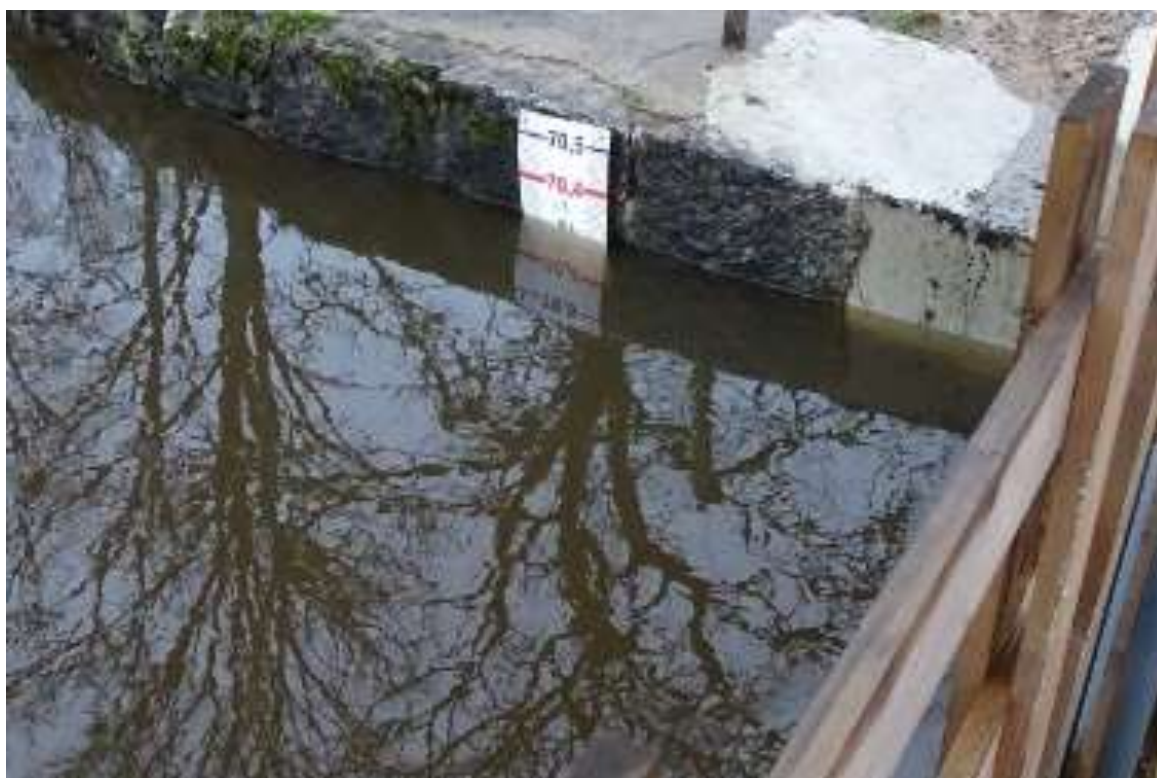
Vaatluste ajal 10.12.2019 oli ülaveetase paisu juures 70,3 abs (keskkonnaloa järgi NPT 69,9, KPT⁶ 70,5 m abs), seega 40 cm üle NPT ja 10 cm alla suurveega lubatavat KPT.

Foto 9. Ülaveetase oli vaatluspäeval 0,4 m üle NPT ja 0,1 m allpool maksimaalset suurvee aegset lubatud paisutustaset (R. Järvekül, 10.12.2019).

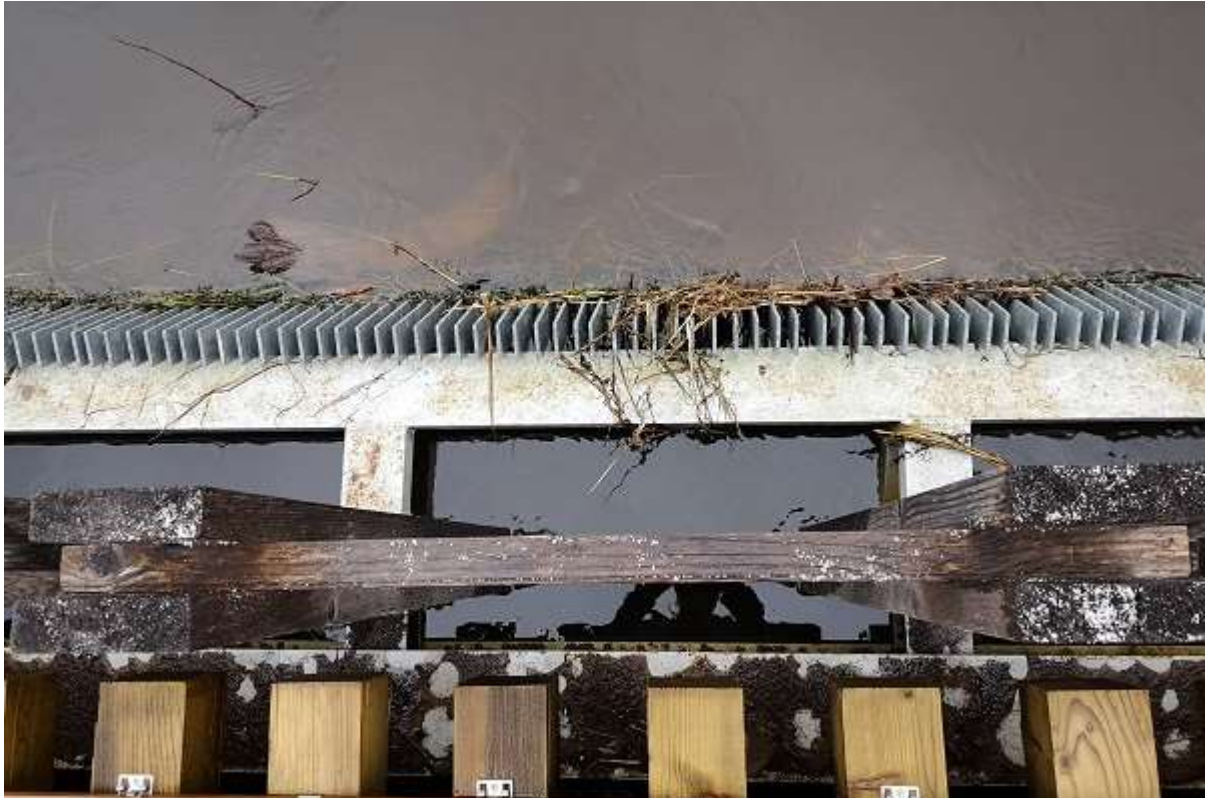
Foto 10. Turbiinikanali sissevoolul olev võre tuleks asendada tihedama ning konstruktsioonilt tugevamaga. Praegu on osaliselt deformeerunud võre avad 22...30 mm (R. Järvekülg, 10.12.2019).

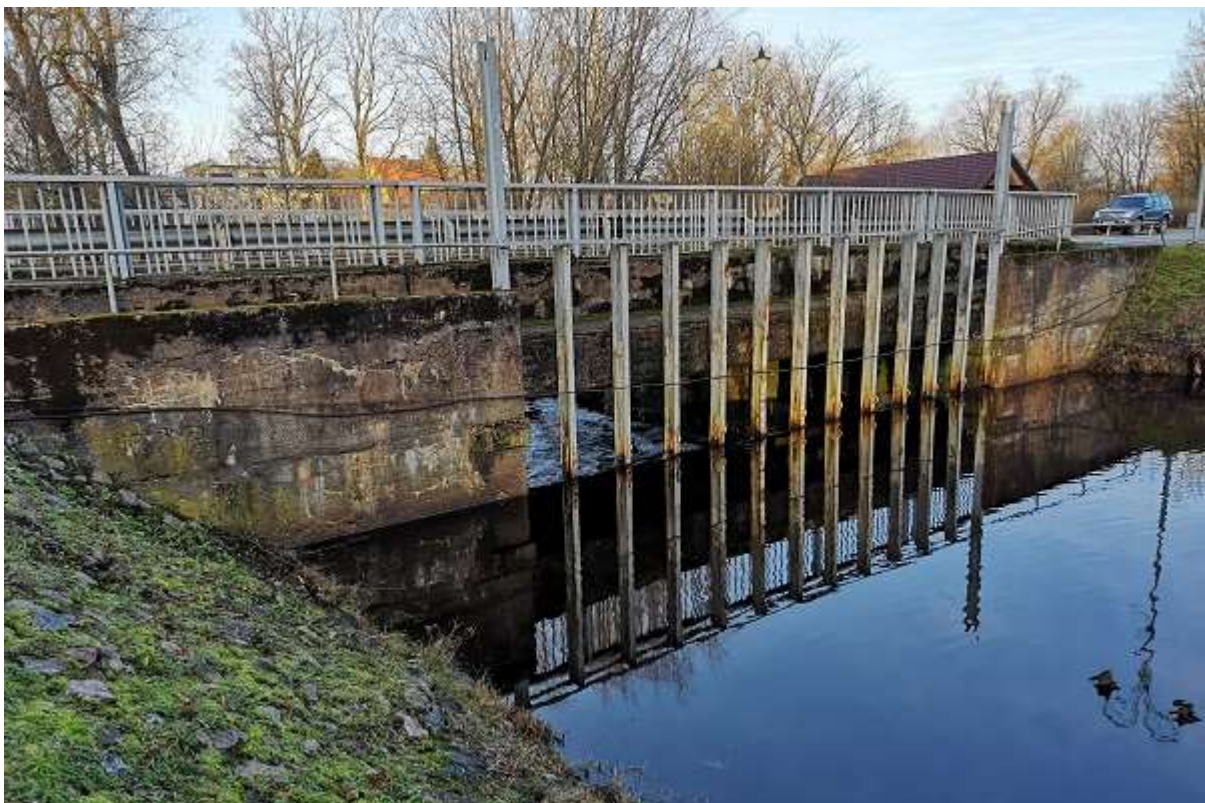
Foto 2. Tõrva paisu liigveelask vaatega ülavee poolt. Liigveelasu juures peaks olema mõõdulatt paisjärve veetaseme hindamiseks (R. Järvekülg, 08.12.2019).

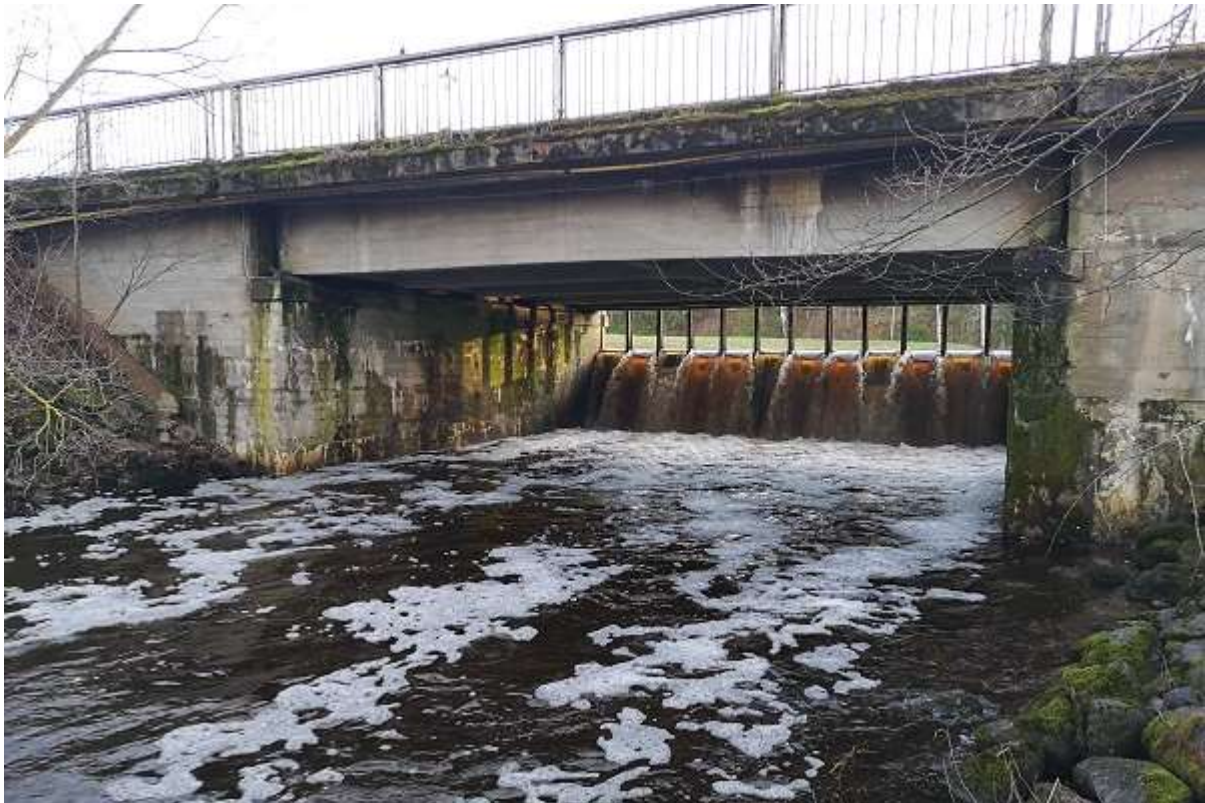
Foto 3. Tõrva paisu liigveelask alavee poolt. Kalade laskuv ränne liigveelasu kaudu on ohutu, sest liigveelasu all on piisav veetäide (R. Järvekülg, 08.12.2019).

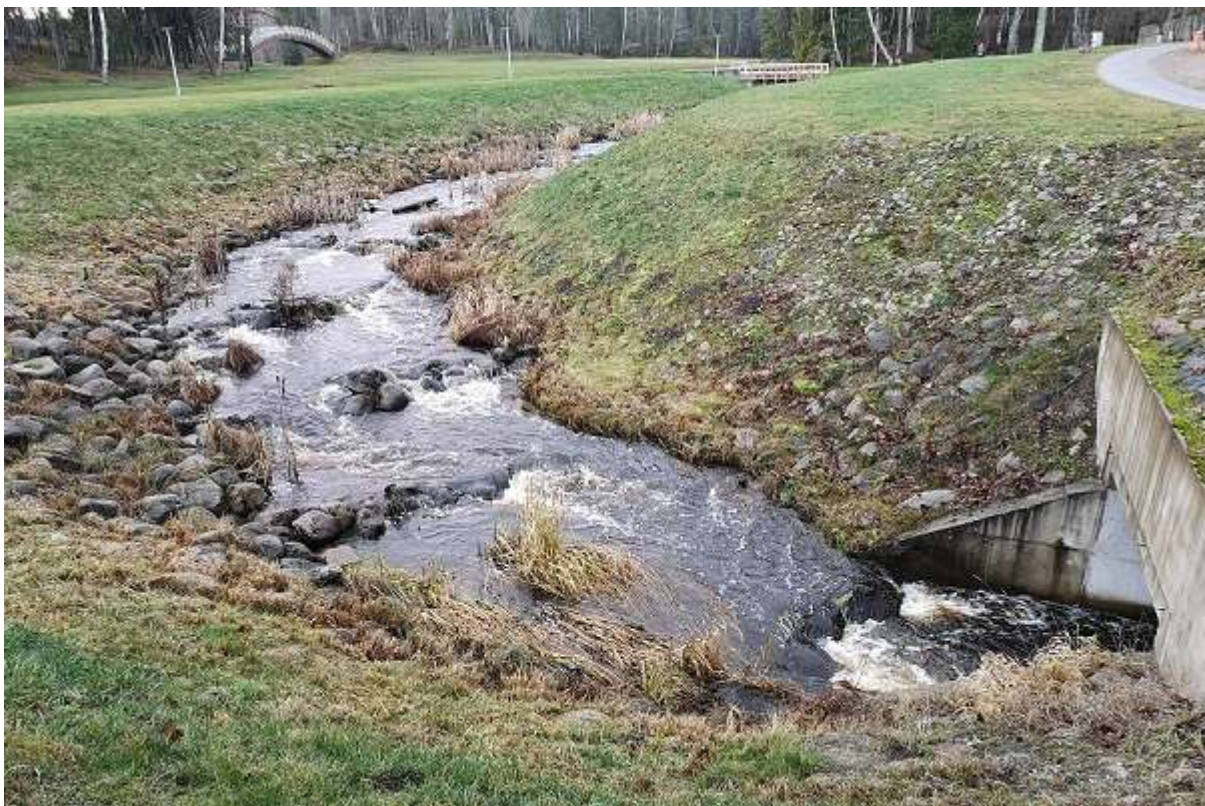
Foto 6. Probleemne koht kalapääsus on vahetult paisust (Veski tänava sillal) ülesvoolu jääv lõik, kus lang on ülejäänud kalapääsuga võrreldes suurem ning kivilävendite veeastmed erineva languga. Lõik vajab korrigeerimist (R. Järvekülg, 08.12.2019).

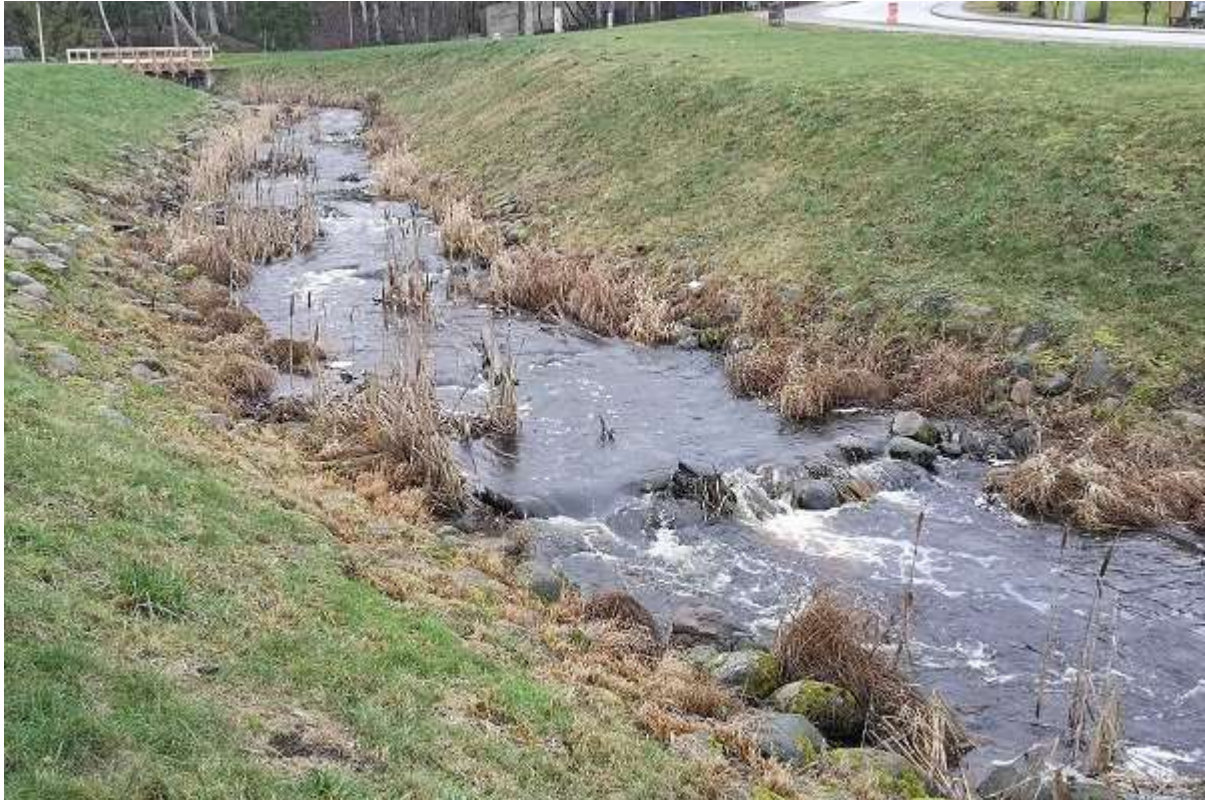
Foto 7. Tõrva kalapääsu keskosa, sissevoolu ja Veski tänava vahel. Sellel lõigul on kalade rändetingimused rahuldavad kuni head, kuid mõned kivilävendid vajaksid siiski korrigeerimist (R. Järvekülg, 08.12.2019).

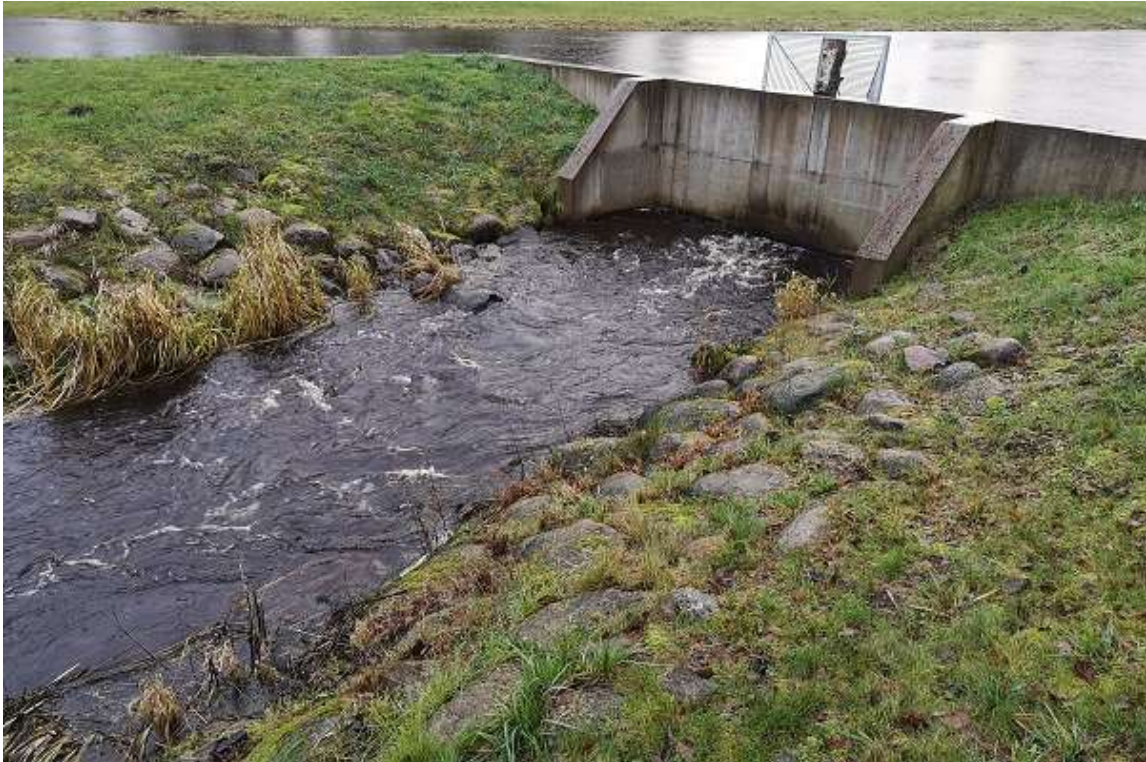
Foto 9. Kalapääsu sissevoolu regulaator on praegu probleemseks kohaks. Vaatluspäeval (08.12.2019) oli veetasemete vahe regulaatori ala- ja ülavee vahel ca 25 cm. Veevool läbi regulaatori põhjaava oli survealine ja voolukiirus avas suur. Kaladele on regulaatori ava hästi läbitav, kui veeaste regulaatori ala- ja ülavee vahel oleks ≤ 10 cm. Paisjärve NPT-d tuleks alandada (R. Järvekülg).

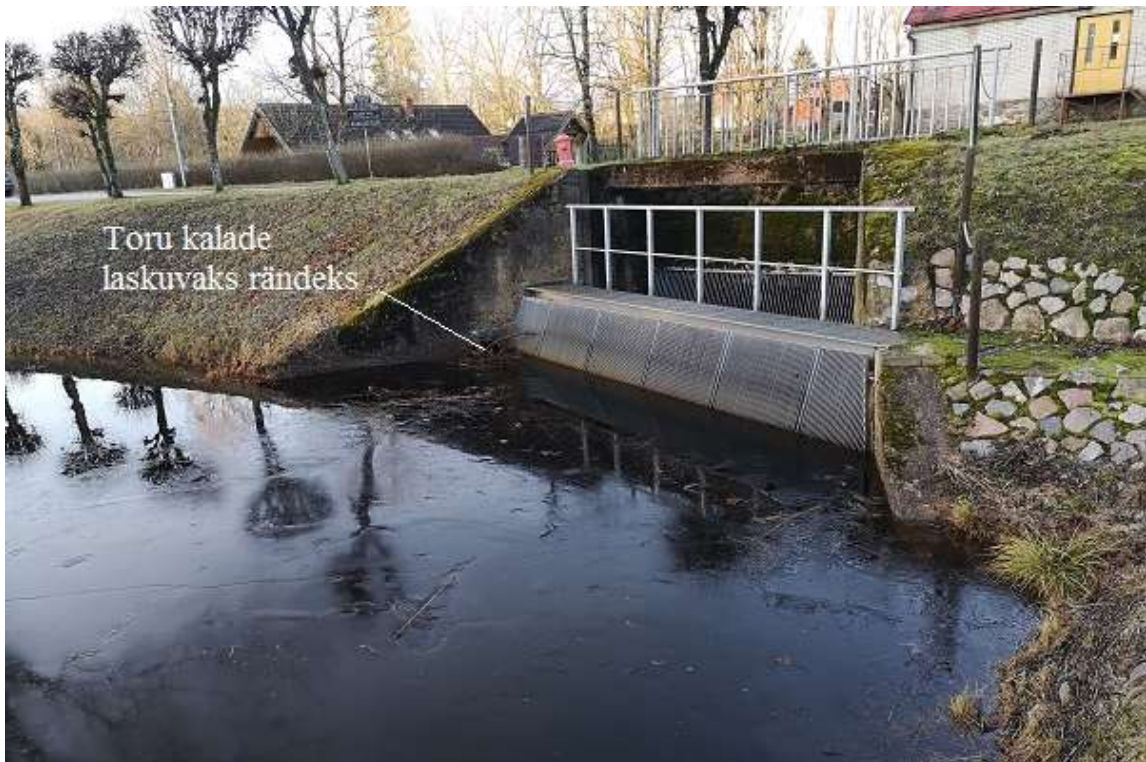
Foto 10. HEJ sissevoolul on suhteliselt korralik võre keskmiste ava läbimõõtudega 20...21 mm. Mõnes kohas on võre veidi deformeerunud ning seal on avad vahemikus 13...26 mm. Võrede juures on ka toru (\varnothing 0,5 m) kalade laskuva rände võimaldamiseks (R. Järvekülg, 08.12.2019).

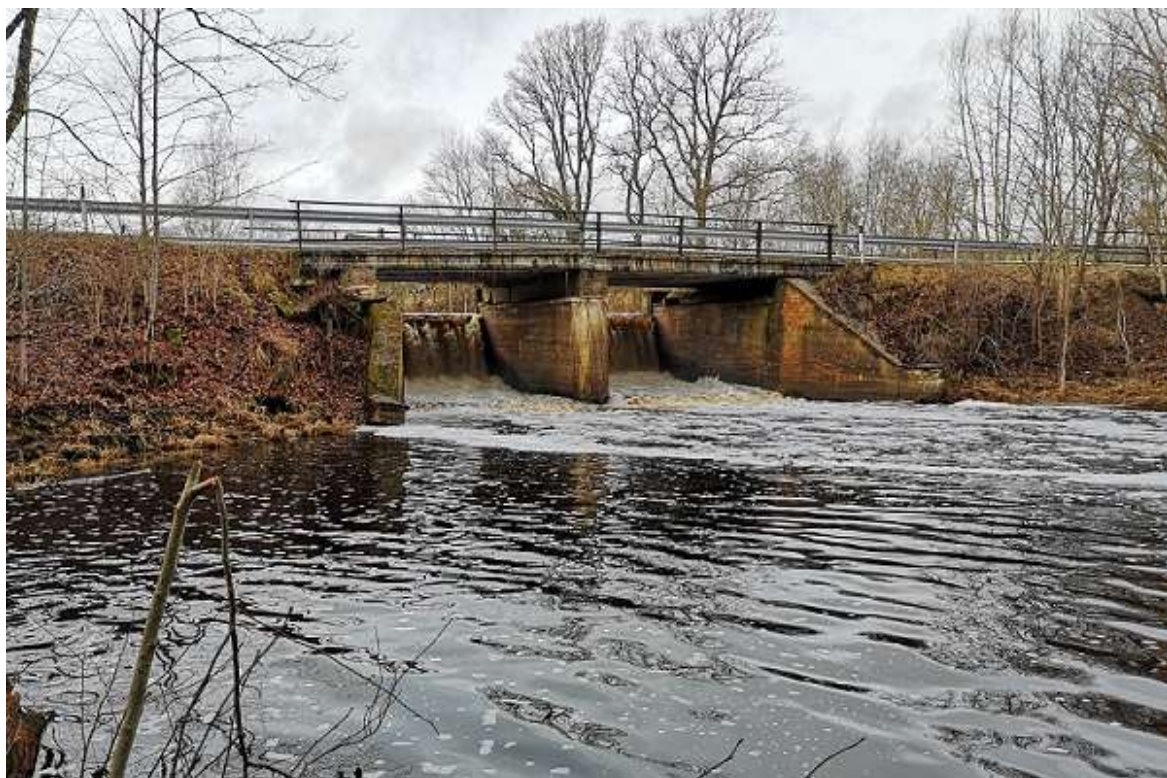
Foto 12. Vaade Koorküla paisule alavee poolt. Paisu kõrgus on ca 2,7 m. Praeguse paisutustaseme juures on kalapääsu rajamine äärmiselt keeruline, tömahukas ja kallis. Mõistlikeks lahendusteks oleks kas paisu lammutamine või paisutuskõrguse alandamine 1,5 m-le ning seejärel kärestikulise möödaviikpääsu rajamine jõe vasakule või paremale kaldale (R. Järvekül, 08.12.-2019).
