Ülevaade paisudest ja kalapääsudest Koiva Veekogud ilma piirideta projekti alal Eestis

Overview on dams and Fish passes in Koiva Waterbodies Without Borders Project area in Estonia

Observations, problems, possible solutions with feasibility and cost assessments

Ülevaate tegemise aeg: 8-10.12.2019

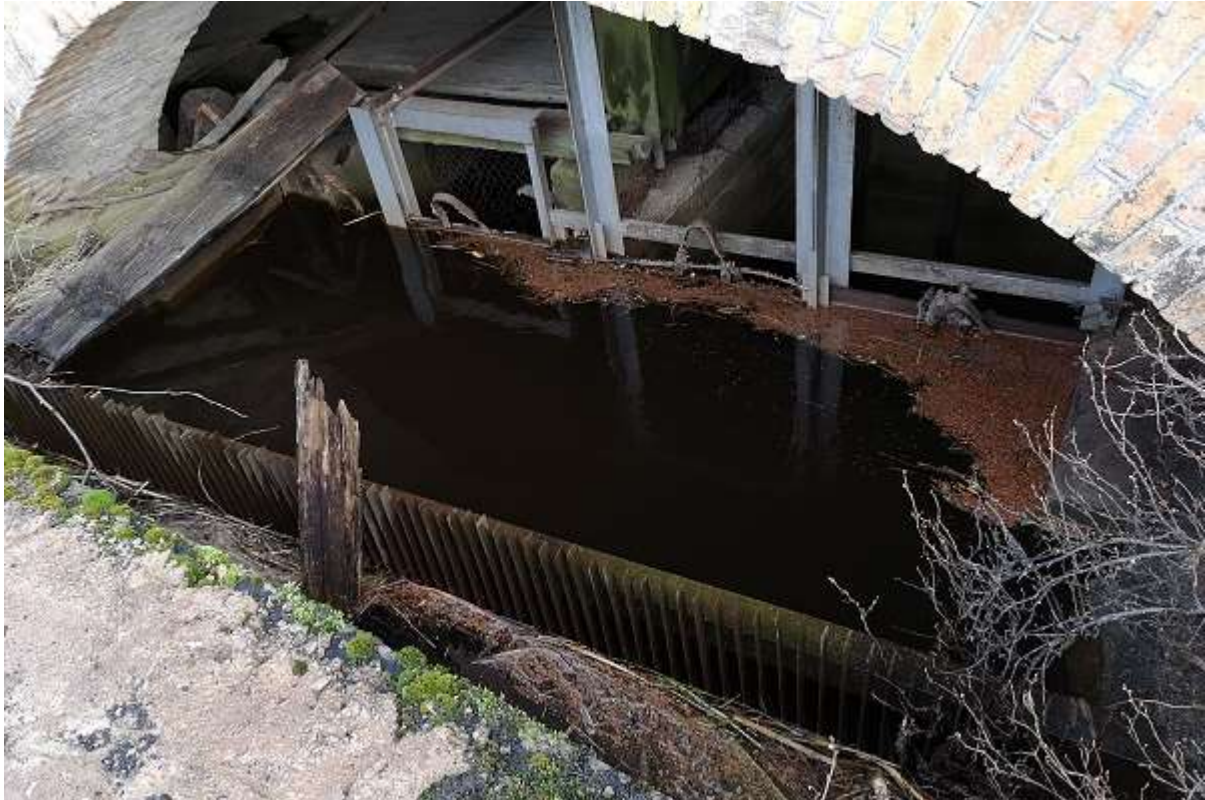
Foto 13. Koorküla paisu juures on varem toimunud hüdroenergia kasutamine. Praegu keskkonnaluba selleks puudub ning HEJ ei tööta, kuid valmidus selleks on olemas. HEJ töö taastamist keskkonnaamet lubada ei tohiks. See välistaks täielikult võimalused kalade rändete avamiseks ning ohustaks jõeelustikku paisust allavoolu jäävas jõesas (R. Järvekül, 08.12.2019).

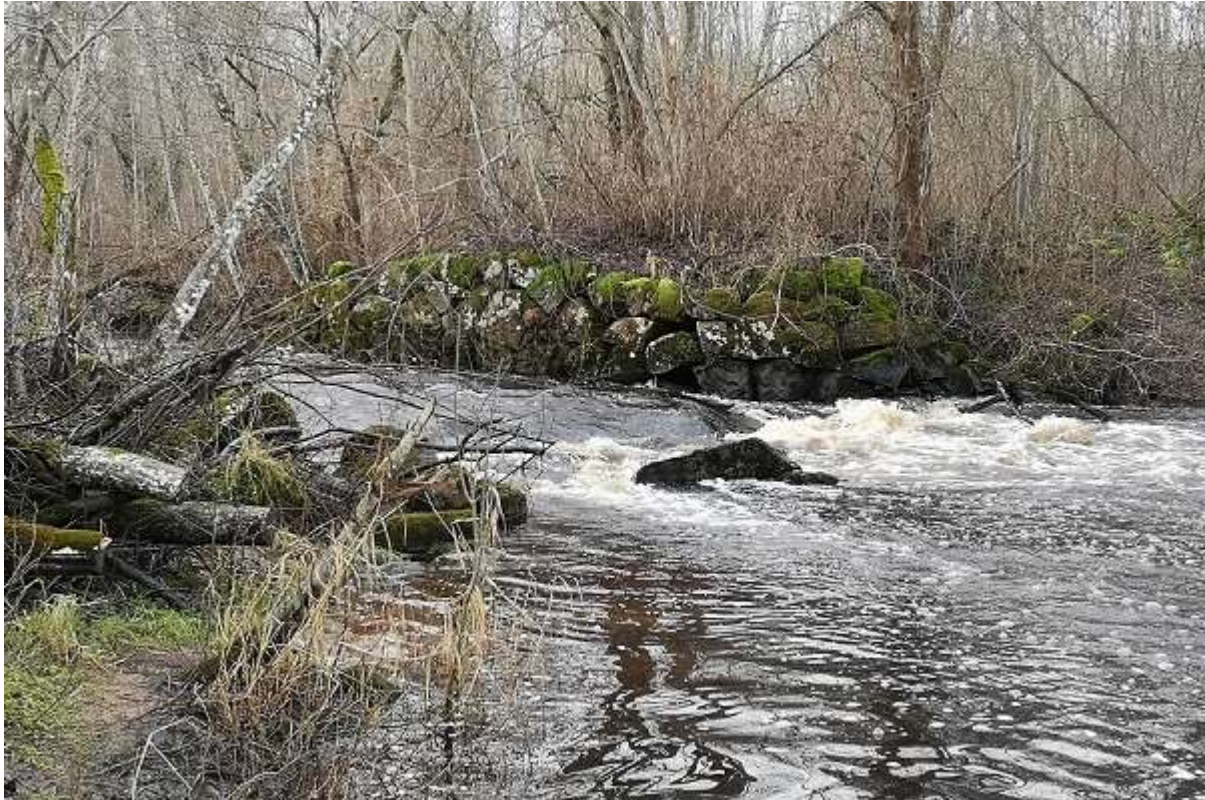
Foto 15. Paisuvare Jeti–Kiinimäe teest ca 50 m allavoolu. Vaatluspäeval oli vare paisutuskõrgus 0,5 m. Madalvee tingimustes on vare paisutuskõrgus oluliselt suurem. Vare takistab kalade rännet (R. Järvekülg, 08.12.2019).

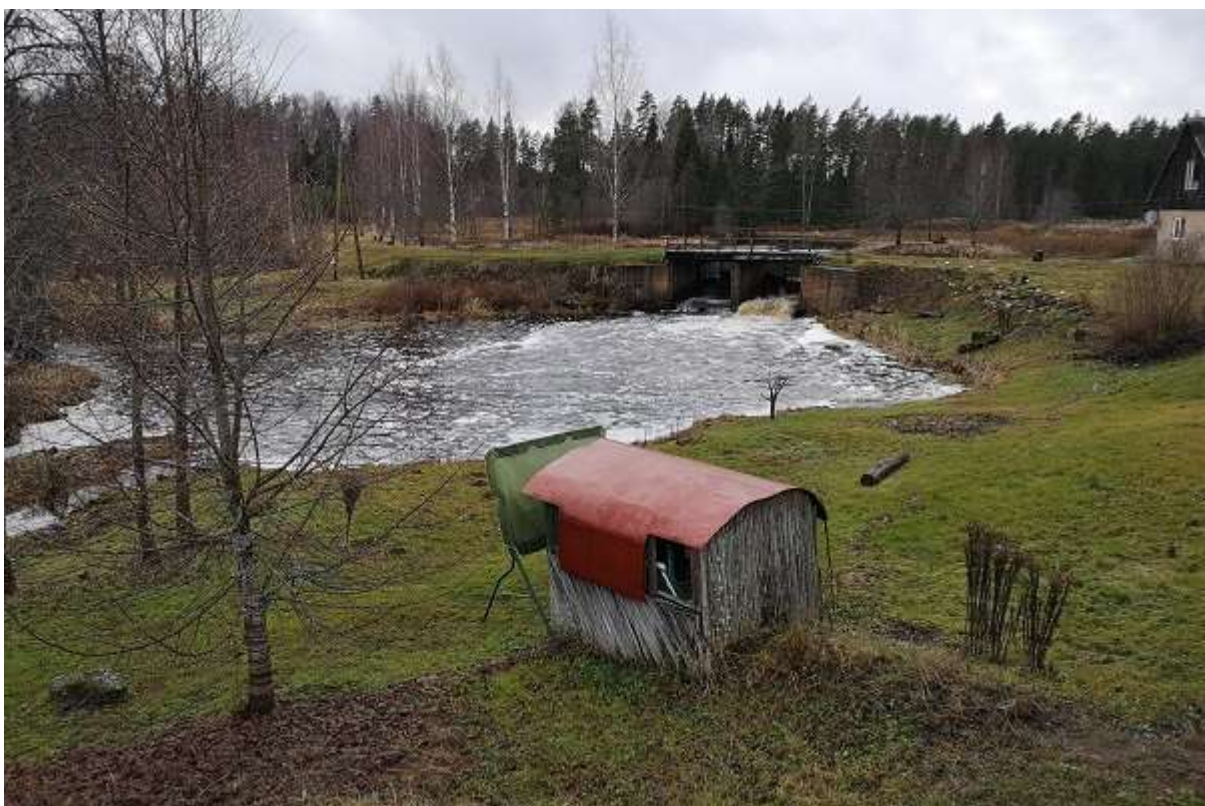
Foto 17. Vaade Dzirnavase paisule ja sellest allavoolu jäävale jõeosale. Veekasutus paisu juures praegu puudub, kuid paisust ülesvoolu asuv paisjärv on kogu ulatuses eramaal ja omanik toob sinna sisse kalu ning püüab neid (R. Järvekülg, 08.12.2019).

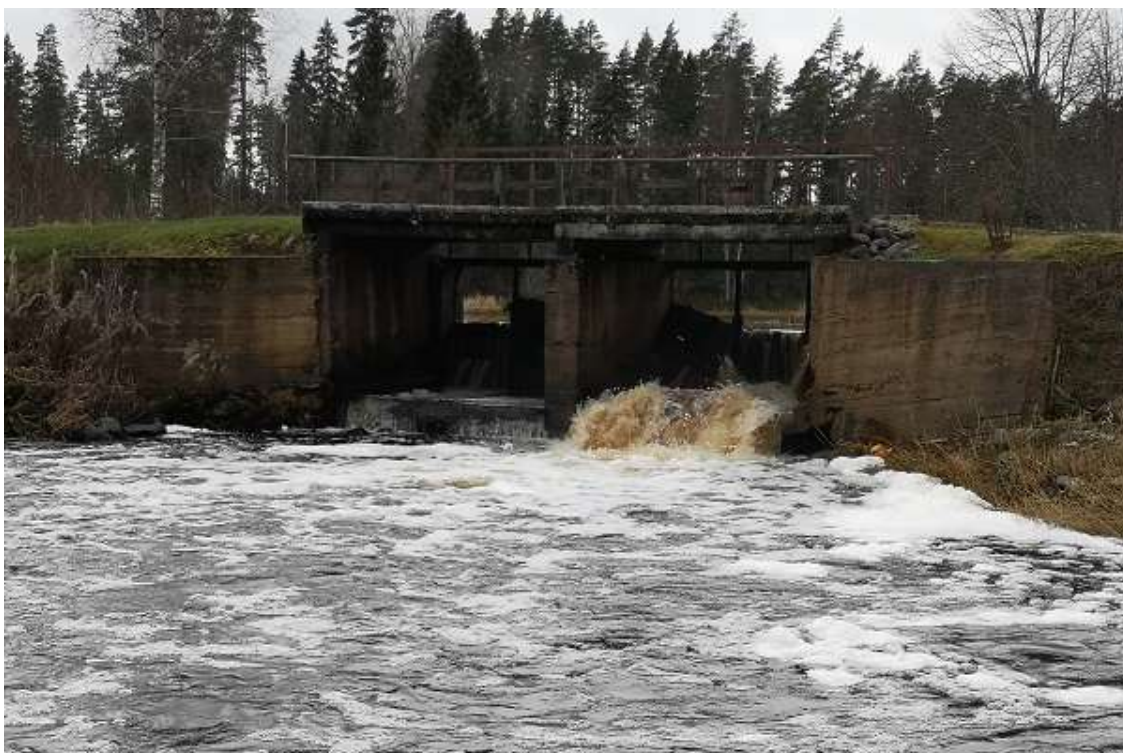
Foto 18. Dzirnavase paisu paisutuskõrgus on ca 2,1 m. Suurvee ajal on osa varjasid eemaldatud ja paisutustase madalam. Vaatluspäeval oli varjadega avatud vaid vasak liigveelaskme osa. Paisu omanikule on mureks ootamatud Holdre paisu avamised, misjärel Dzirnavase paisul tekib uputusohht (R. Järvekülg, 08.12.2019).

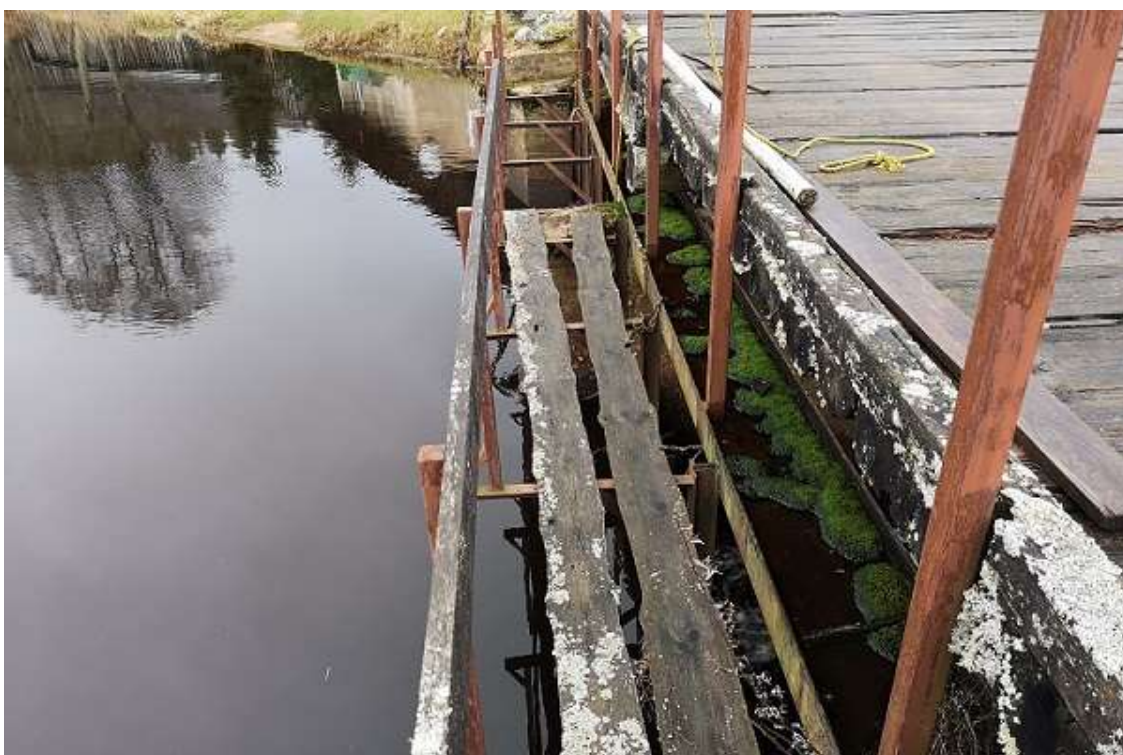
Foto 19. Liigveelaskmelt varjade eemaldamine on kaskadöörlik ettevõtmine, eriti talvel, kui lauad on jäised või lumised ja varjad on kõvasti kinni kiilunud. See on muide tavaline ka paljude Eesti paisude puhul – kui vaja kiiresti varju avada, siis pole seda sageli teha võimalik (R. Järvekülg, 08.12.2019).

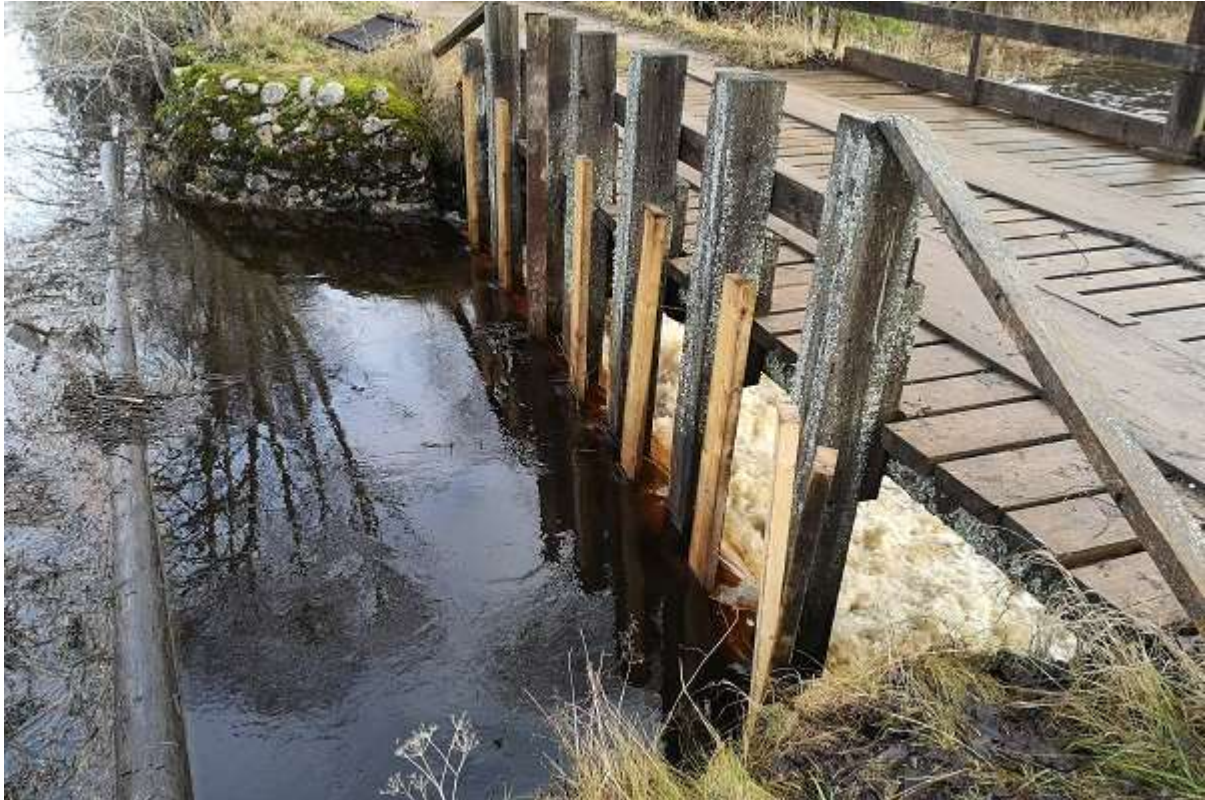
Foto 22. Paisu liigveelase on kehvast seisundis, veetaseme reguleerimine toimub siis kui keegi selleks aega saab, ka liigveelaskme parandamine meenutab „lip-lipi peal, lap-lapi peal“ tehnoloogiat (R. Järvekülg, 08.12.2019).

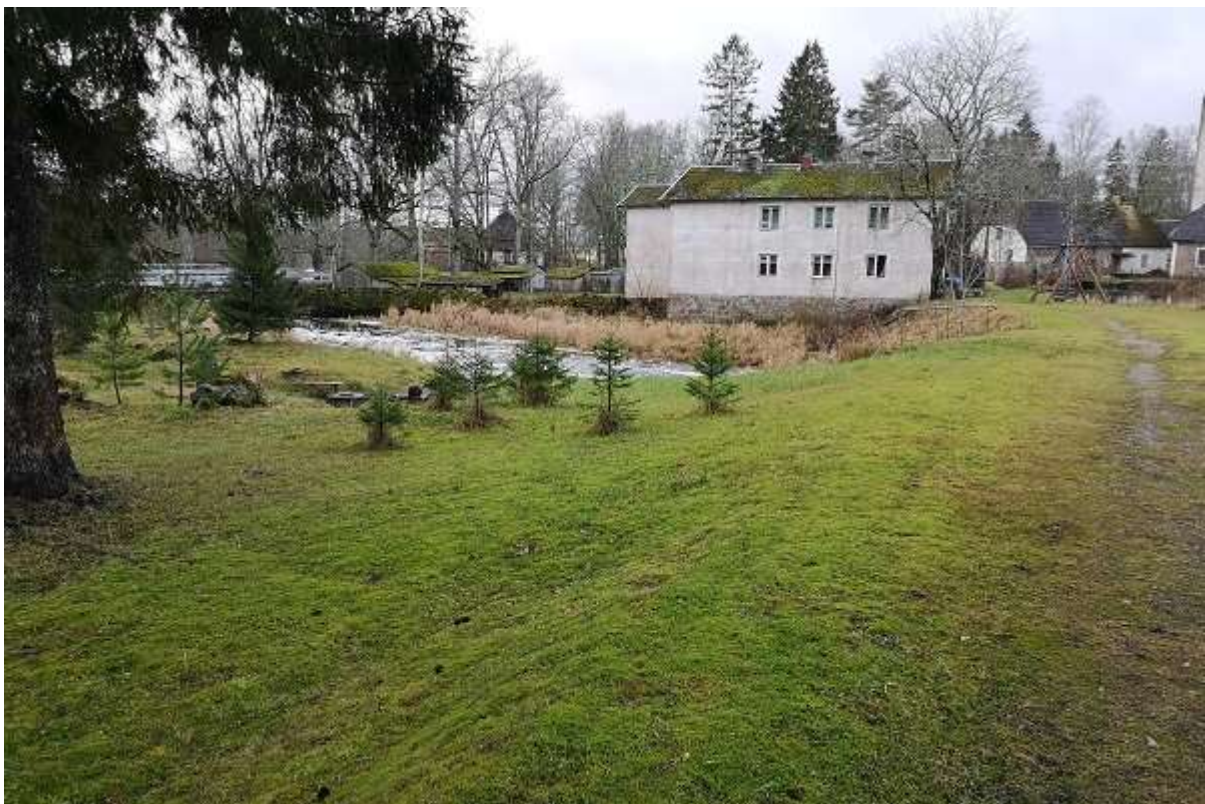
Foto 27. Paisu alavee pooltel on ruumi kalapääsu rajamiseks nii jõe vasakul kui paremal kaldal. Kuna tegemist on eramaadega, siis probleemiks võib olla eelkõige omanike nõusolek kalapääsu rajamiseks (R. Järvekülg, 08.12.2019).
