# FACTUAL REPORT GOLFOVERSLAG- EN GRASTREKPROEVEN POLDER2C'S

## **FACTUAL REPORT GOLFOVERSLAG- EN GRASTREKPROEVEN POLDER2C'S**

## **DEFINITIEF**

**Projectnummer: 20i830**

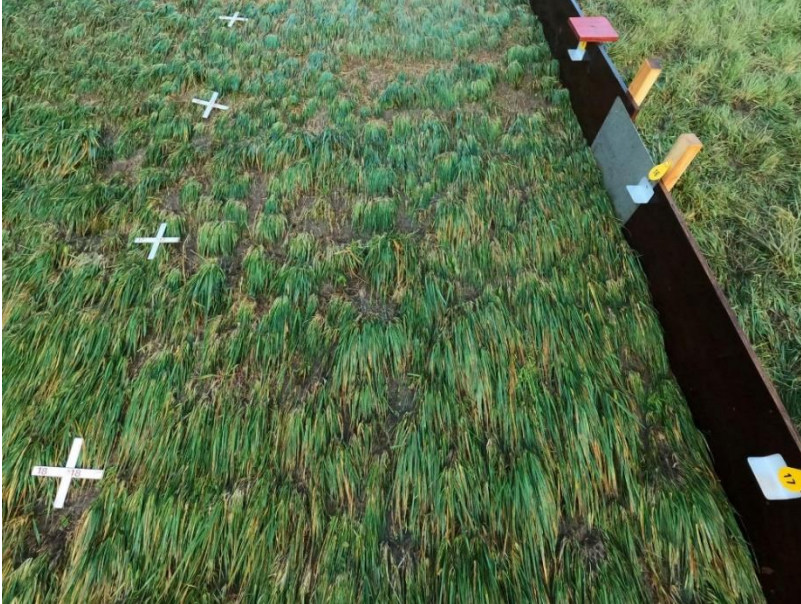
Na één stormuur van proef 0,5m60lsmov waren de aanwezige kale plekken in vakken 20, 22 en 23 niet noemenswaardig veranderd. In vak 14-17C/D waren de kale plekken beter zichtbaar geworden. De mollengaten in vak 21CD en 22 waren verder uitgesleten.

Figuur 8: Kale plekken in vakken 14-17CD na 1 stormuur van proef 0,5m60lsmov

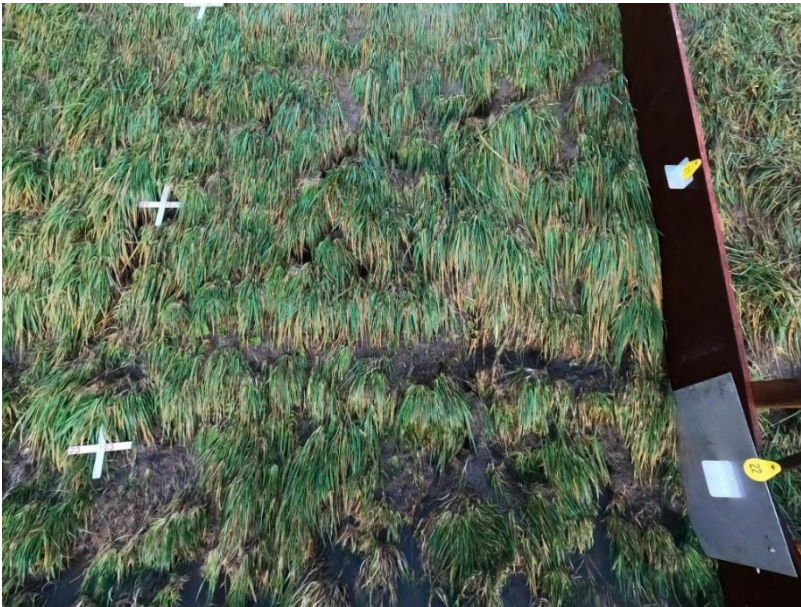
Figuur 9: Slijtage van mollengaten in vak 21-22CD na 1 stormuur van proef 0,5m60lsmov

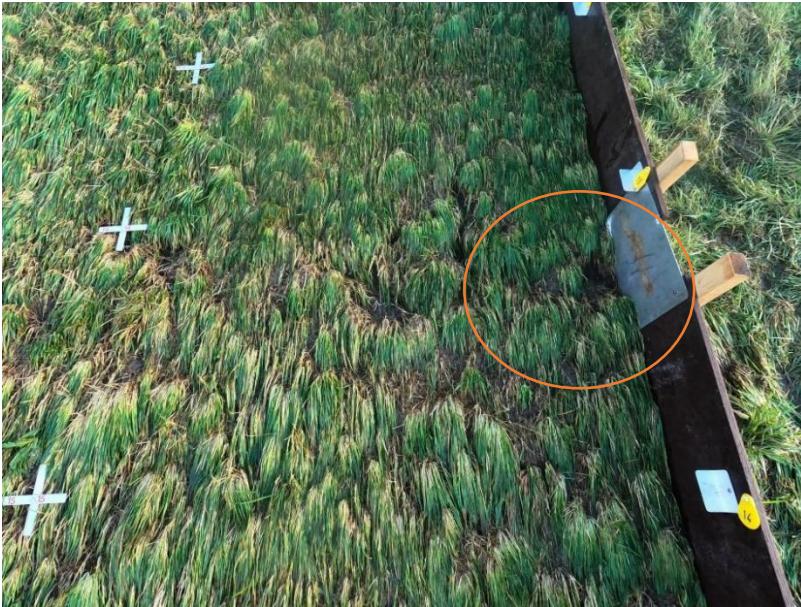
Aan het einde van proef 0,5m60lsmov waren de mollengaten in vak 22/23 verder uitgesleten. Het mollengat in vak 14D ter hoogte van het geleideschot was dieper (circa 20 cm) geworden en had zich tot onder het geleideschot uitgebreid. Ook de mollengaten in vak 21 en 22 waren verder uitgesleten. Onderaan vak 23D was de grindkoffer in de teen licht zichtbaar geworden.

Figuur 10: Het mollen gat in 14D na proef 0,5m60lsmov.

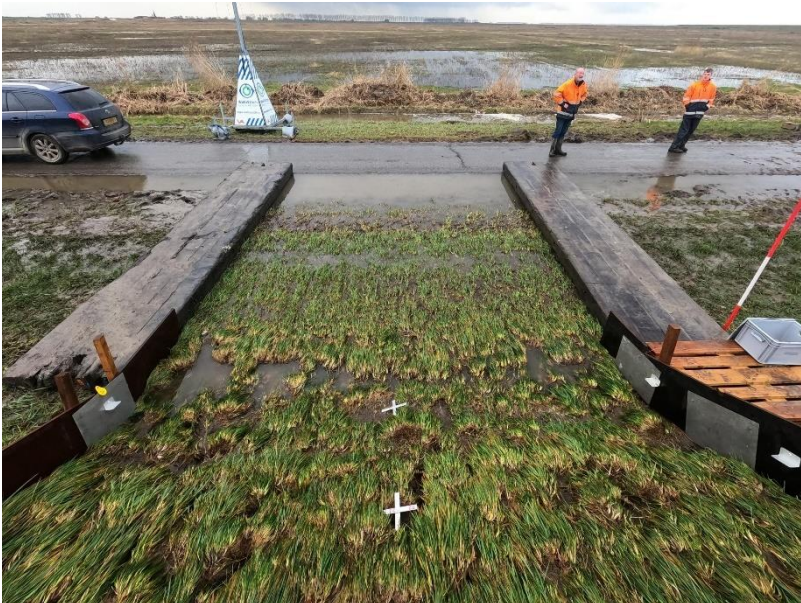
Tijdens het eerste stormuur van proef 1m190lsm sletten de mollen gaten in vakken 21 en 22 verder uit. De grindkoffer was nu over de volledige breedte van vak 23 zichtbaar geworden. Het mollen gat in vak 14D was niet groter geworden.

Figuur 11: Na één stormuur 1m190lsm waren de mollen gaten in vakken 21 en 22 verder uitgesleten en was de grindkoffer in vak 23 zichtbaar

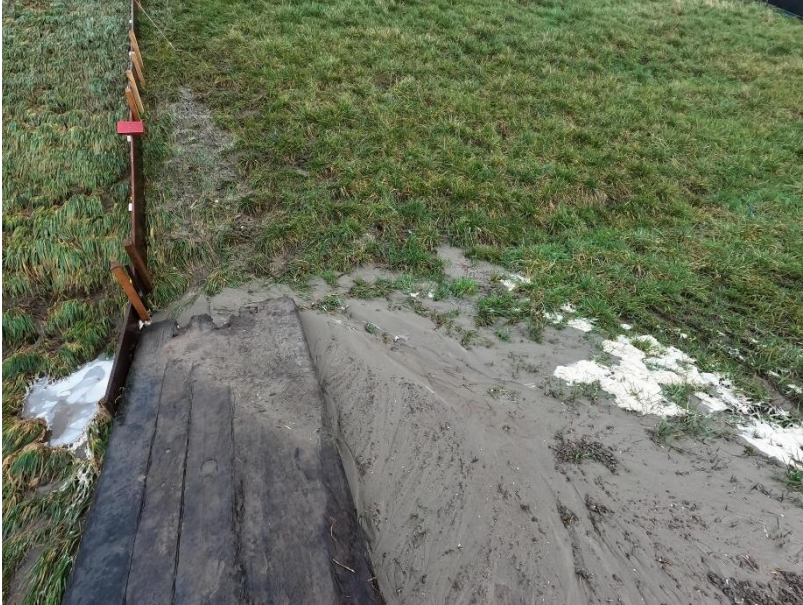
Gedurende het laatste stormuur van proef 1m190lsm was de erosie in vakken 22 en 23 verder toegenomen. Merk op dat via een mollen gang buiten de teststrook ter hoogte van vak 19 zand werd geloosd (mogelijk stond deze gang in verbinding met de mollen gang in vak 14D).

Figuur 12: Via een mologang buiten de teststrook ter hoogte van vak 19 werd tijdens het laatste stormuur van proef 1m190lsm het nodige zand geloosd

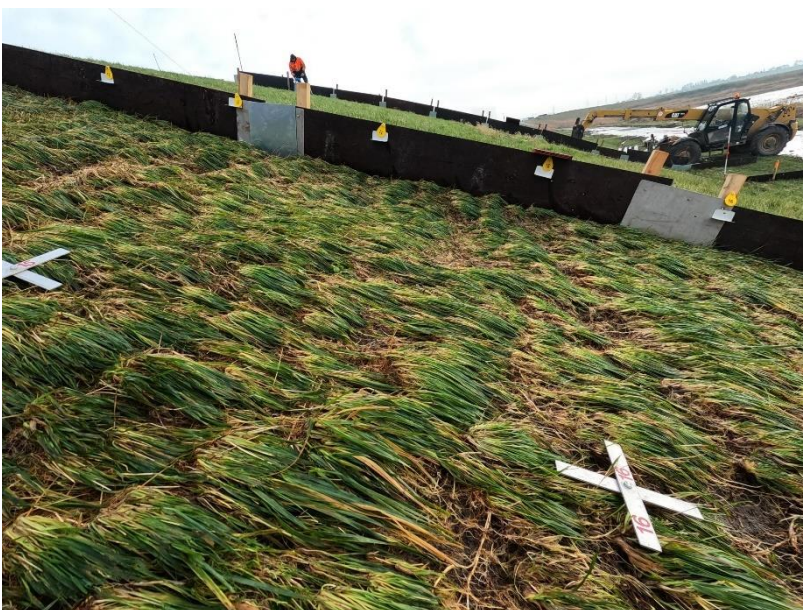
Aansluitend is proef 2m50lsm uitgevoerd. Tijdens deze proef werd via de mologang buiten de teststrook het nodige zand geloosd. Mogelijk spoelde dit zand weg onder de toplaag in vak 15CD, want het talud leek aan het einde van deze proef iets ingezakt. Verder waren de kale plekken in vak 20 groter geworden en waren de molsgaten in vak 22/23 verder uitgesleten. De grindkoffer aan de teen van de dijk was nu duidelijk zichtbaar.

Figuur 13: Talud in vak 15CD lijkt aan het einde van proef 2m50lsm iets in te zakken.

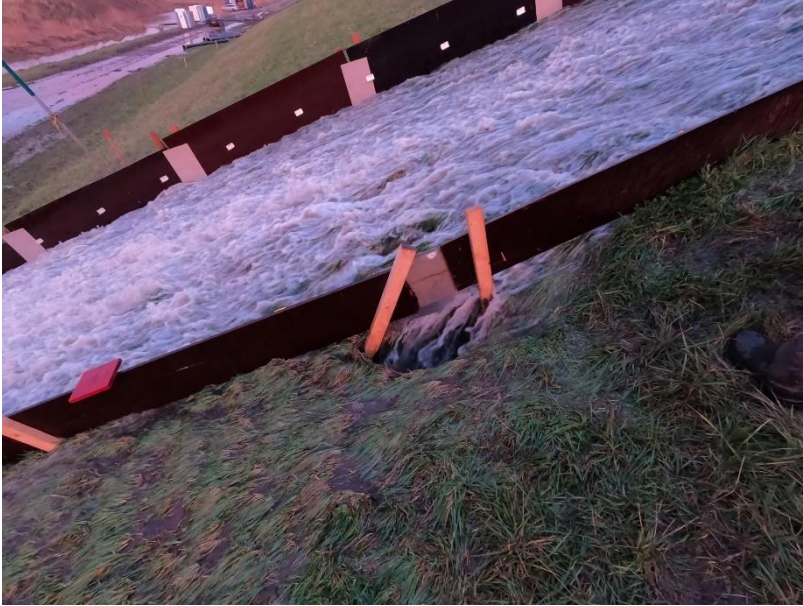
Na circa 3 uur storm zakte het talud ter plaatse van de mollengang bij het geleideschot in vak 14D ineens in (waarschijnlijk als gevolg van ondermijning door uitspoeling van zand) en ontstond er een groot gat in de toplaag, zie Figuur 14.

Figuur 14: Na circa 3 uur storm ontstond er in vak 14 een groot gat in de toplaag.

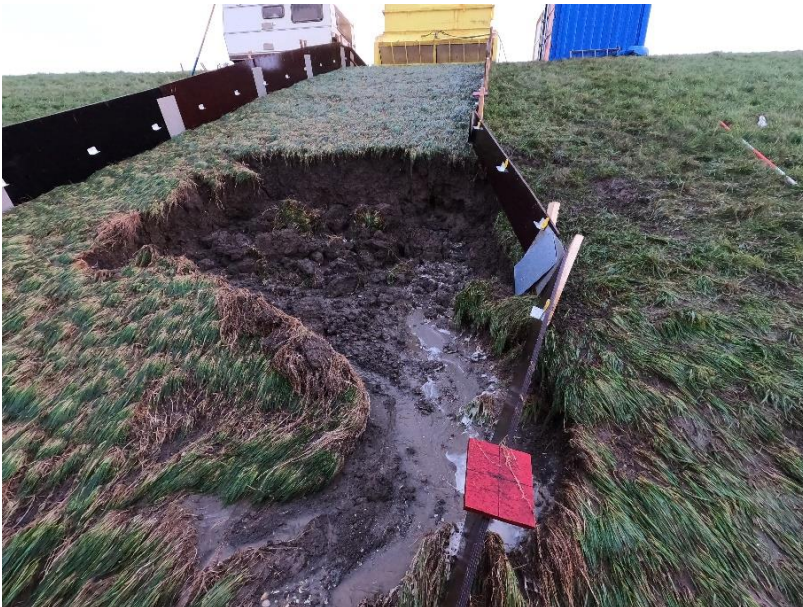
Elke overslaande golf dook vervolgens in het gat waardoor dit snel groter werd. Uiteindelijk is 45 minuten na het ontstaan van het gat de proef gestopt. Het erosiegat was toen op maximaal 100 cm diep, 300 cm breed en 400 cm lang, zie Figuur 15. De top- en onderlaag van klei waren samen circa 70 cm dik.

Figuur 15: Groot erosiegat na 3 uur en 45 minuten storm met proef 2m100lsm

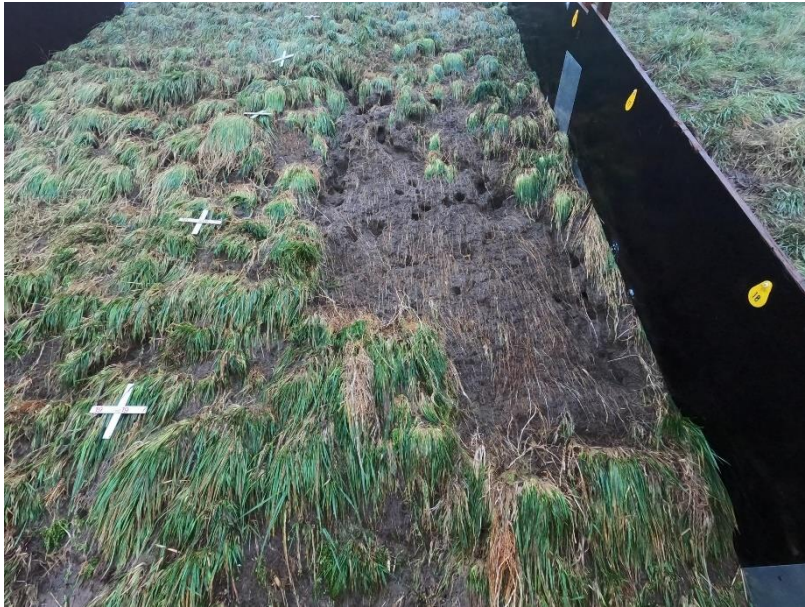
Aan het einde van proef 0,5m60lsm waren de kale plekken langzaam groter geworden. Tijdens proef 0,5m60lsmov was voornamelijk sprake van erosie in vakken 16-18CD: na 1,75 stormuur was in deze vakken een groot deel van zode geërodeerd (zie ook Figuur 16) en waren veel mollen- en muizengaten zichtbaar geworden. Merk op dat de erosie oppervlakkig is (circa 10-15 cm diep).

Figuur 16: Schadebeeld vakken 16-18CD aan het einde van proef 0,5m60lsmov

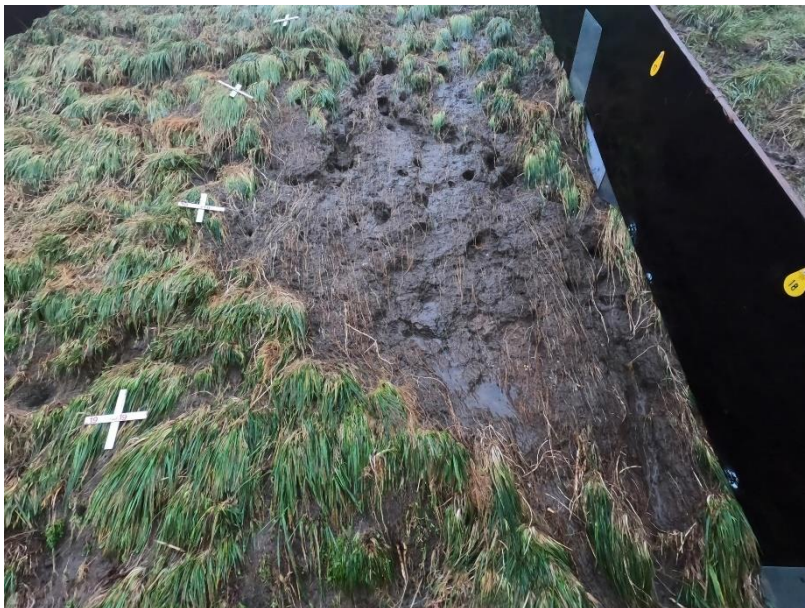
Tijdens de twee stormuren van proef 1m190lsm heeft de erosie in vakken 16-18CD zich langzaam kunnen uitbreiden naar vak 19CD, zie Figuur 17. De doorwortelde klei erodeerde langzaam en was onderin vak 19CD circa 25 cm diep.

Figuur 17: Schadebeeld vakken 16-19CD aan het einde van proef 1m190lsm

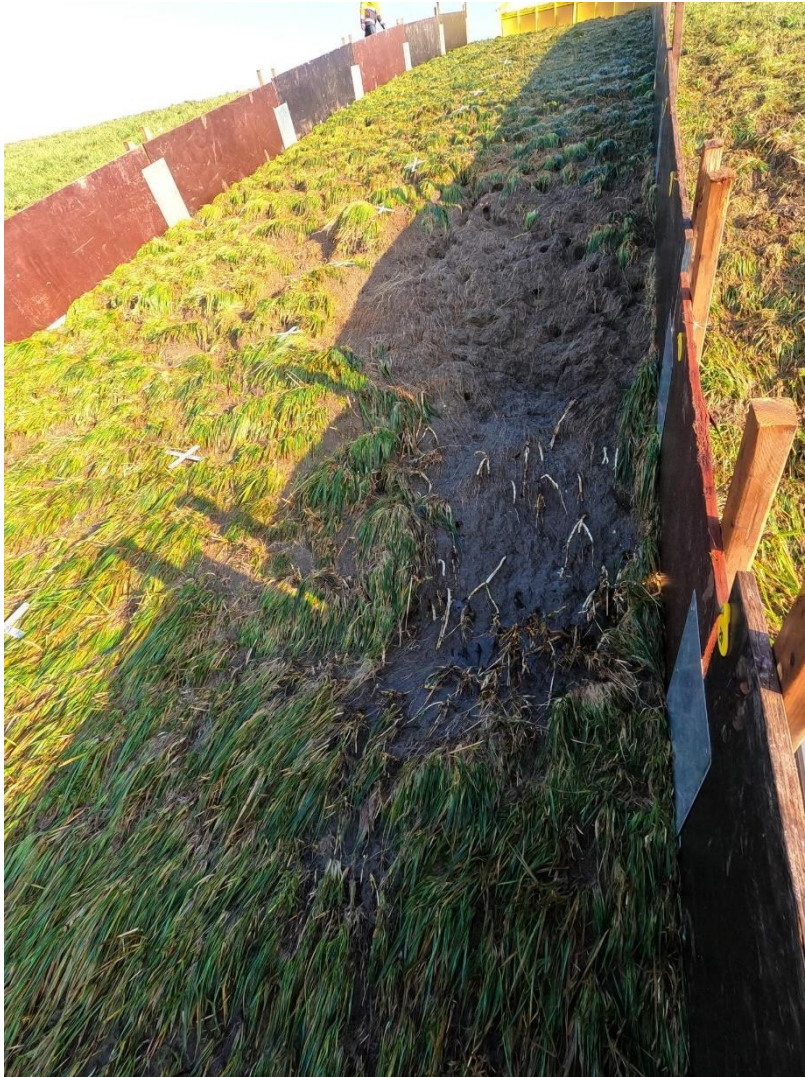
Tijdens twee stormuren met proef 2m50lsm en circa één stormuur met proef 2m100lsm heeft de erosie in vakken 16-19D zich kunnen uitbreiden tot onderin vak 20CD, zie Figuur 18. De doorwortelde kleilaag erodeerde langzaam en was uiteindelijk ongeveer maximaal 35 cm diep. De ontstane schade heeft op deze teststrook niet tot bezwijken van de toplaag geleid.

Figuur 18: Schadebeeld vakken 16-20CD na circa één stormuur met proef 2m100lsm

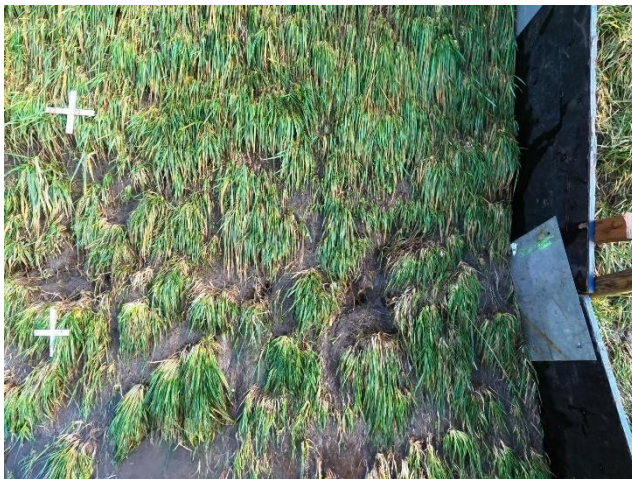
Aan het einde van proef 0,5m60lsm waren de molsgaten in vakken 6CD, 7CD, 13CD, 15BCD, 17CD en 18CD verder uitgesleten. Daarnaast waren in vak 13/14 en vak 17 t/m 21 een paar kleine kale plekken zichtbaar. In vak 22 en 23 was meer slijtage en waren wat grotere kale plekken zichtbaar, zie Figuur 19.

Figuur 19: Kale plekken in vak 22CD aan het einde van proef 0,5m60lsm

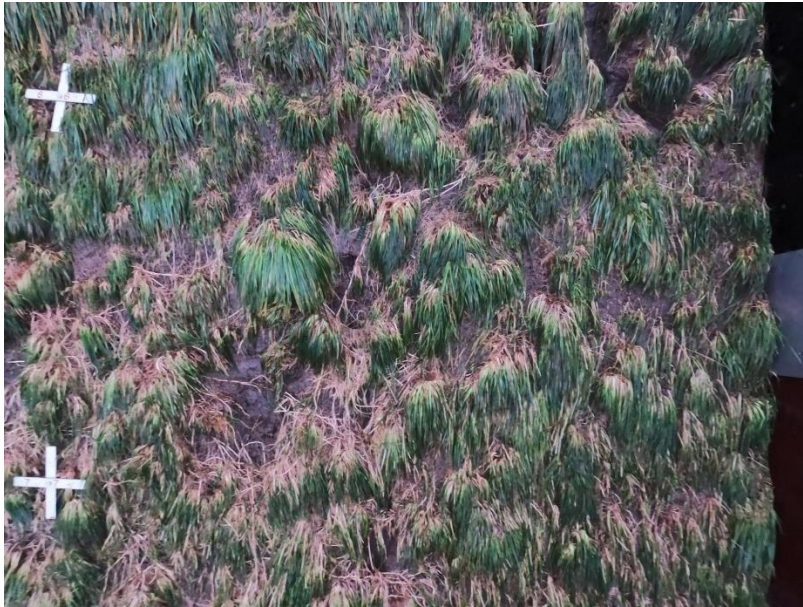
Aan het einde van proef 0,5m60lsmov waren in vak 5 t/m 7CD een aantal kale plekken zichtbaar. De kale plek in vak 6C was circa 20 cm diep, 50 cm lang en 30 cm breed, zie Figuur 20. De kale plekken in vak 17 t/m 21 en in vak 22/23 waren wat verder uitgesleten.

Figuur 20: Kale plek in vak 6C aan het eind van proef 0,5m60lsmov

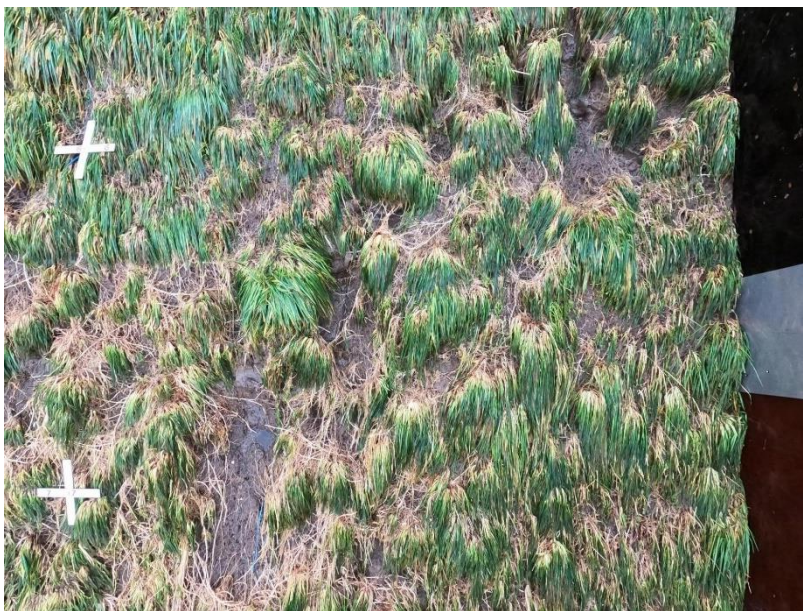
Na twee stormuren met proef 1m190lsm was geen noemenswaardige nieuwe schade ontstaan op het talud. De erosieplek in vak 6C was gegroeid in de richting van vak 7. Bovenin vak 6D was ook een kale plek zichtbaar. De gaten in de onderste vakken waren iets verder uitgesleten in zowel de lengte als breedte. Ter hoogte van de teen van de dijk werd de grindkoffer langzaam zichtbaar.

Figuur 21: Schadebeeld vak 6CD na 2 uur storm met proef 1m190lsm

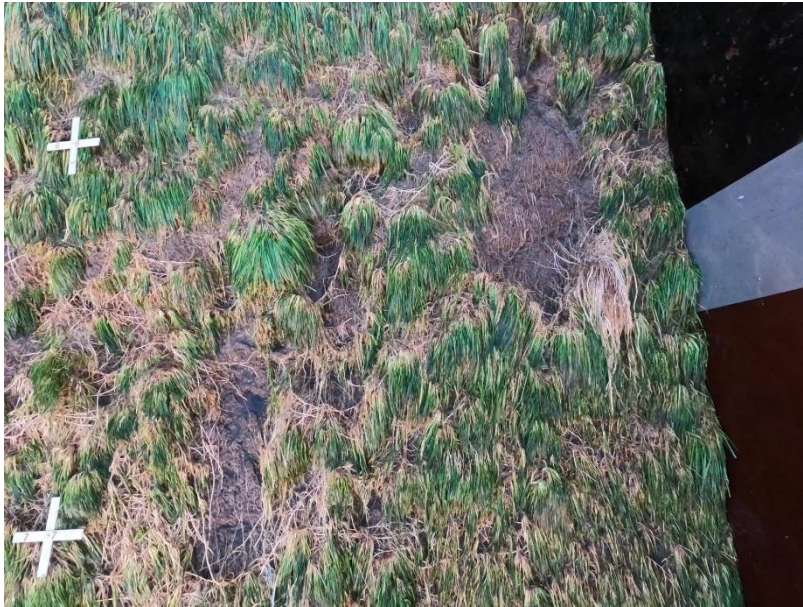
In overleg met de projectbegeleider van de opdrachtgever is proef 1m190lsm herhaald. Na 2,5 stormuur met proef 1m190lsm was vooral de kale plek bovenin vak 6D groter geworden, zie Figuur 22. Verder was op het talud geen nieuwe noemenswaardige schade opgetreden.

Figuur 22: Schadebeeld vakken 5-7CD na 2,5 uur storm met proef 1m190lsm

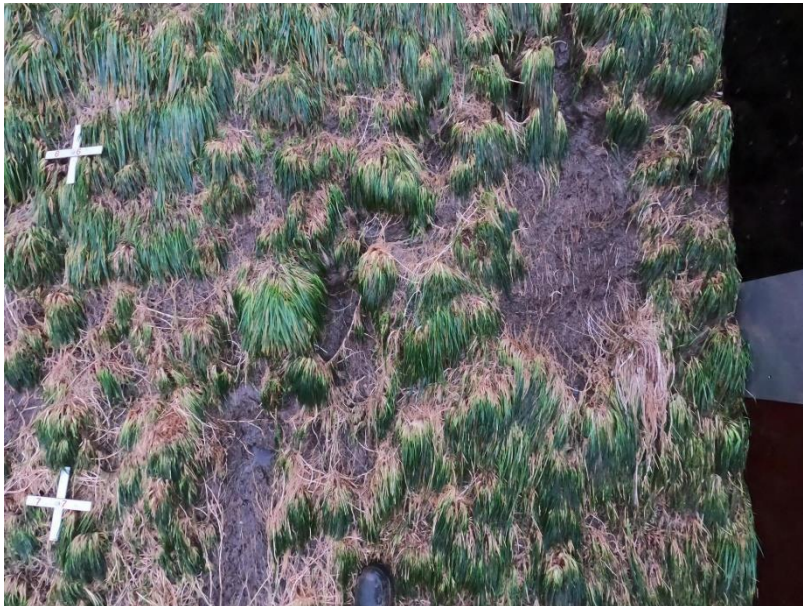
Na drie stormuren met proef 1m190lsm waren de kale plekken in vak 6CD groter geworden, zie Figuur 23. Verder was op het talud geen nieuwe noemenswaardige schade opgetreden.

Figuur 23: Schadebeeld vakken 6CD na 3 uur storm met proef 1m190lsm

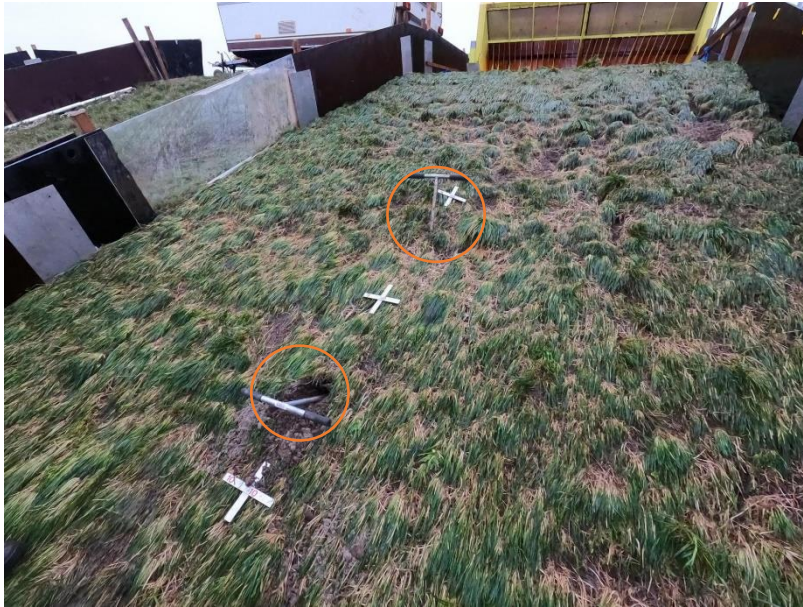
In overleg met de projectbegeleider van de opdrachtgever is ter plaatse van de hartlijn van de teststrook in vakken 8, 9, 17 en 18 initiële schade (graverij konijn) aangebracht door met een grondboor (diameter 10 cm) gaten tot op het zand te maken. Het gat in vak 8 was verbonden met het gat in vak 9 en het gat in vak 17 was verbonden met het gat in vak 18. De bovenste gaten van elke set werden loodrecht naar beneden geboord. De onderste gaten werden onder een hoek van circa 10 graden in de richting van het bovenste gat geboord. In Figuur 24 is de aangebrachte schade in vak 8 en 9 te zien.

Figuur 24: Aangebrachte schade met grondboor in vakken 8 en 9.

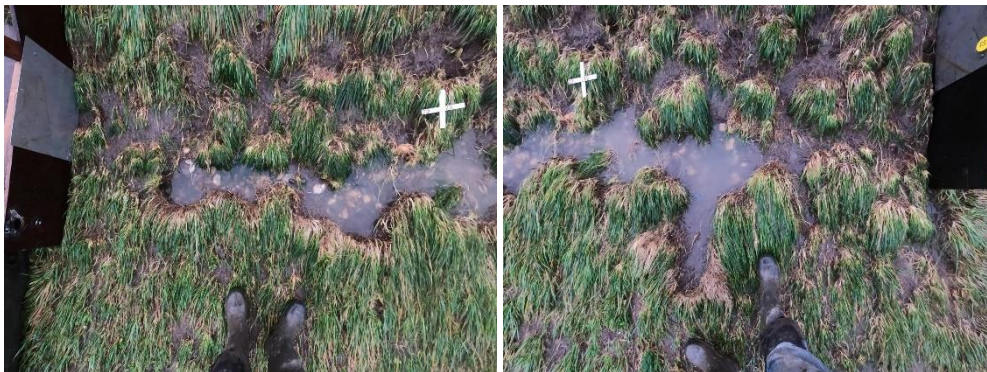
Na vier stormuren met proef 1m190lsm was het schadebeeld in vak 6CD vrijwel hetzelfde. De aangebrachte schade heeft tijdens het laatste stormuur ook niet tot bezwijken van de toplaag geleid. Gedurende het herhalen van proef 1m190lsm is de grindkoffer steeds zichtbaarder geworden, zie Figuur 25.

Figuur 25: Grindkoffer zichtbaar in vak 23AB (links) en 23CD (rechts) na 4 uur storm met proef 1m190lsm

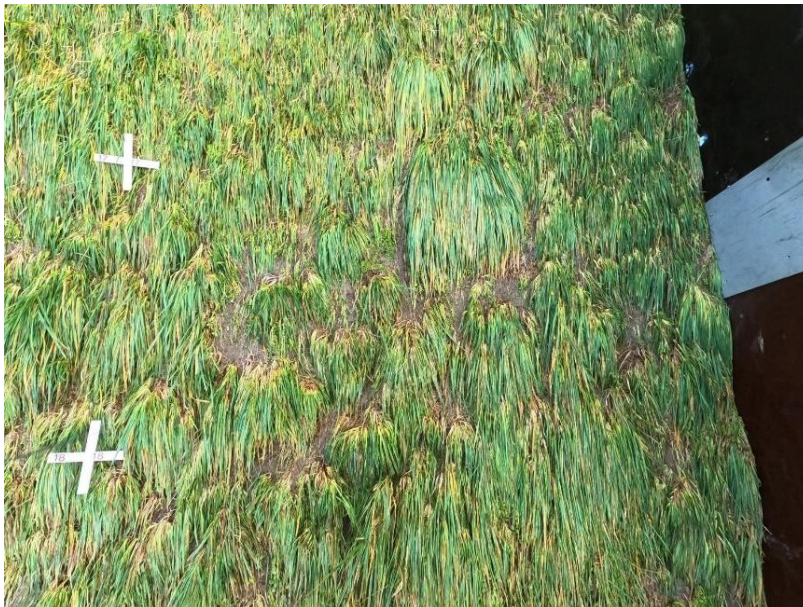
Aan het einde van proef 0,5m60lsm waren in vak 20C en 21A, 22AB een paar molsgaten zichtbaar geworden. In vak 17CD waren een paar kale plekken ontstaan, zie Figuur 26. Ter plaatse van de teen van de dijk (vak 23) werd over de volledige breedte van de teststrook de grindkoffer zichtbaar.

Figuur 26: Erosie in vak 17CD eind proef 0,5m60lsm

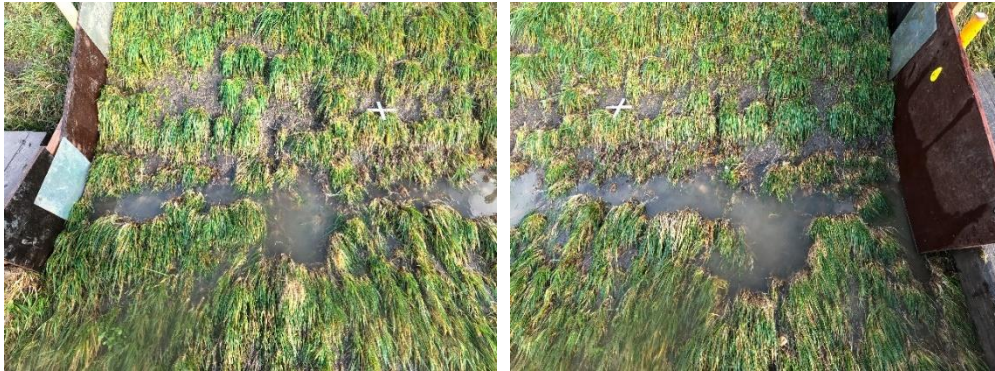
Na één stormuur met proef 1m190lsm was de erosie bij de grindkoffer in vak 23 verder geërodeerd (zowel in de breedte als de diepte), zie Figuur 27.

Figuur 27: Erosiegaten in vak 23 en op het horizontale deel (dijkteen) na 1 stormuur met proef 1m90lsm

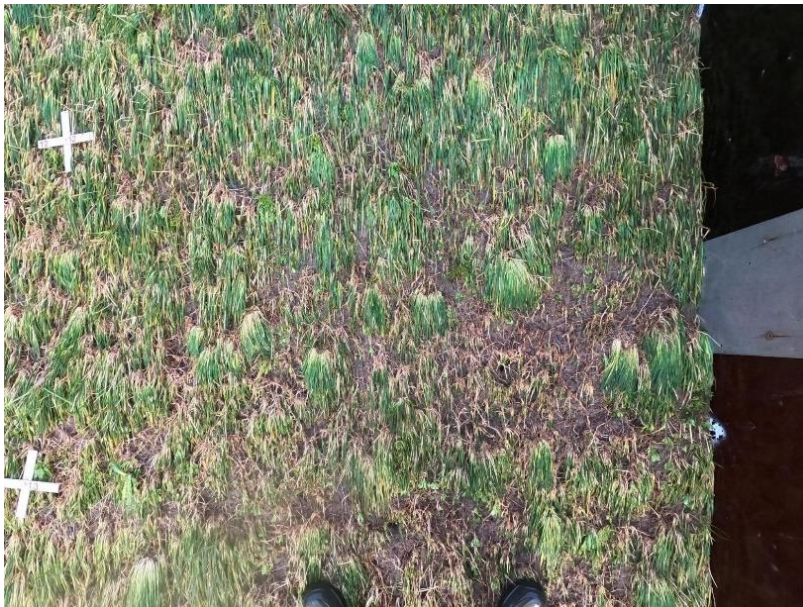
Na twee stormuren met proef 1m190lsm waren ook kale plekken zichtbaar in vakken 5-6, 13-14 en 18. In vak 12CD was het gras zichtbaar geërodeerd, zie Figuur 28. In vak 23 had de erosie zich verder uitgebreid, zie Figuur 29.

Figuur 28: Erosie van het gras in vak 12CD na 2 stormuren met proef 1m190lsm

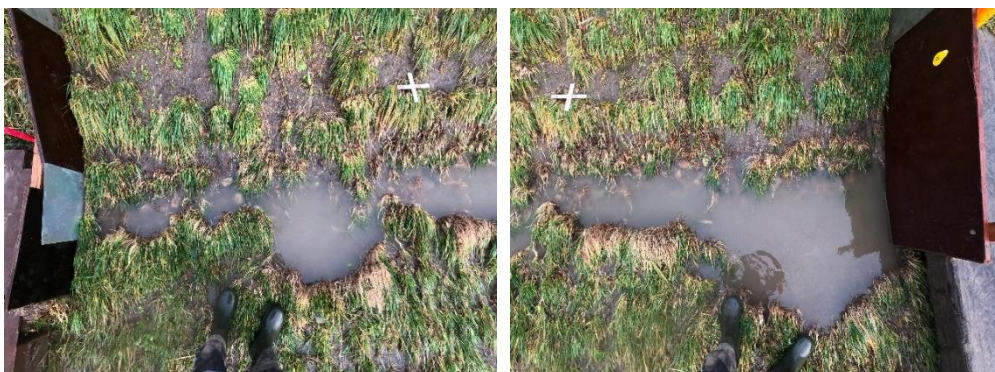
Figuur 29: Erosie in vak 23AB (links) en 23CD (rechts) na 2 stormuren met proef 1m190lsm

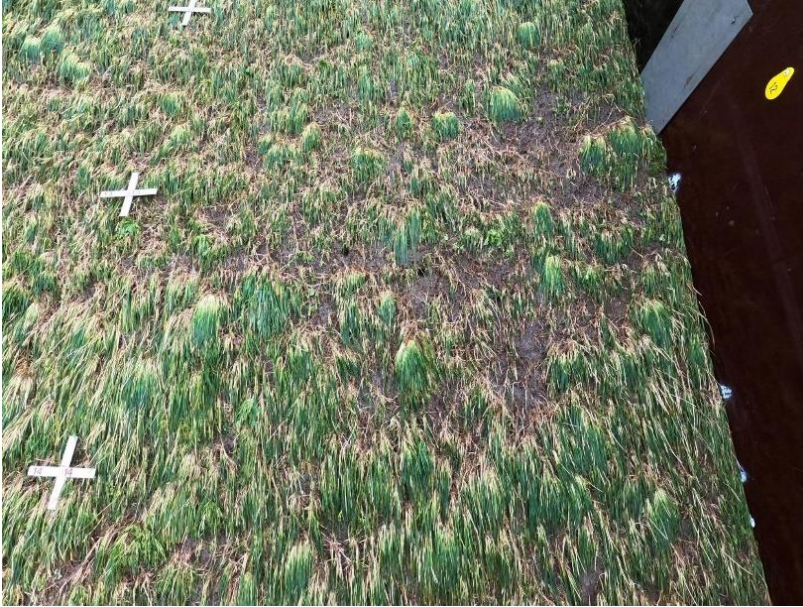
Aan het einde van de herhaling van proef 1m190lsm waren de kale plekken in vakken 5-6 en vak 18 iets uitgesleten. De kale plekken in vak 13-14 waren ook iets groter geworden, zie Figuur 30. In vak 23 waren de erosiegaten geleidelijk steeds groter en dieper geworden, zie Figuur 31. Het diepste punt (circa 50 cm) bevond zich in vak 23D.

Figuur 30: Kale plekken in vakken 12-13CD na 4 stormuren met proef 1m190lsm

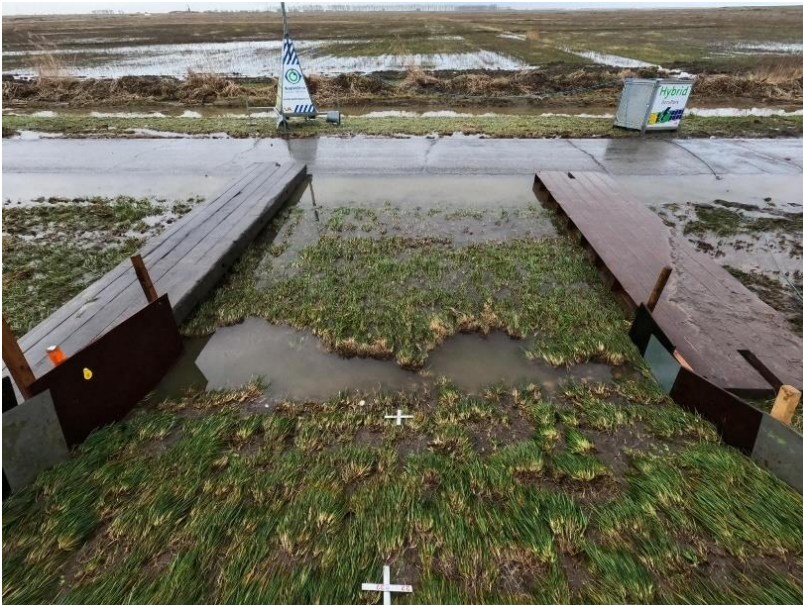
Figuur 31: Erosie in vak 23 na 4 stormuren met proef 1m190lsm

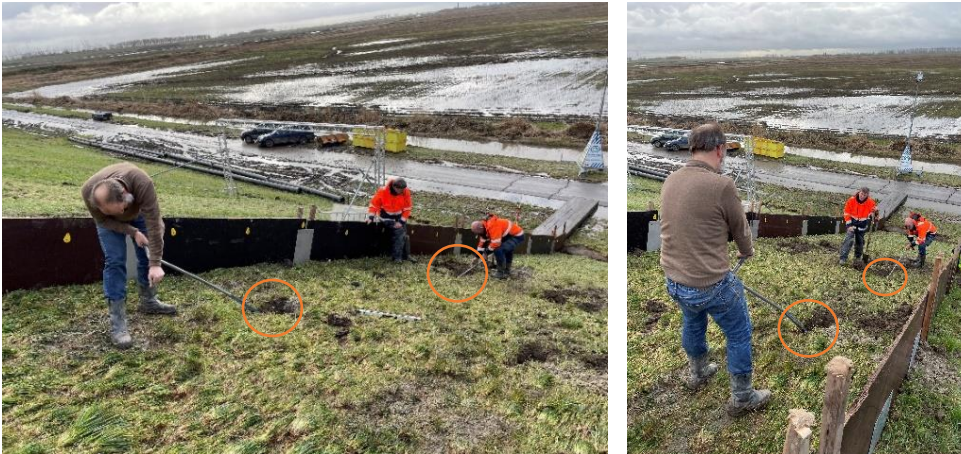
Aangezien de toplaag nog niet was bezweken is in overleg met de projectbegeleider van de opdrachtgever initiële schade (graverij konijn) aangebracht door op circa 120 cm afstand van de geleideschotten gaten met een grondboor met een diameter van 10 cm te maken in vakken 7 en 13. In vak 13 werden beide gaten onder een hoek van circa 12,5 graad in het talud geboord. De gaten in vak 7 werden onder een hoek van circa 45 graden tot op het zand geboord. De gaten werden met elkaar verbonden, zie Figuur 32.

Figuur 32: Aanbrengen van schades met grondboor. Links in vakken 7CD en 13CD en rechts in vakken 7AB en 13AB.

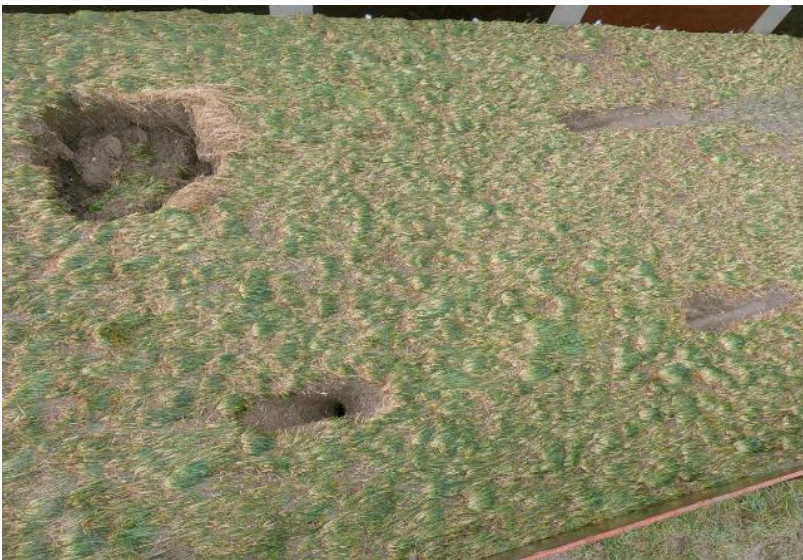
Nadat de gaten waren aangebracht is gestart met proef 2m50lsm. Tijdens deze proef was sprake van uitspoeling van zand bij de onderste twee gaten. Na 30 minuten storm met proef 2m50lsm werd, in overleg met de projectbegeleider van Polder2C's, besloten om deze proef te stoppen en verder te gaan met proef 1m190lsm. Ook bij deze proef was sprake van uitspoeling van zand. Na 270 golven (circa 15 minuten storm) zakte ineens het talud ter plaatse van het gat in vak 7C in, zie Figuur 33.

Figuur 33: Het talud ter plaatse van de aangebrachte schade in vak 7C zakte ineens in.

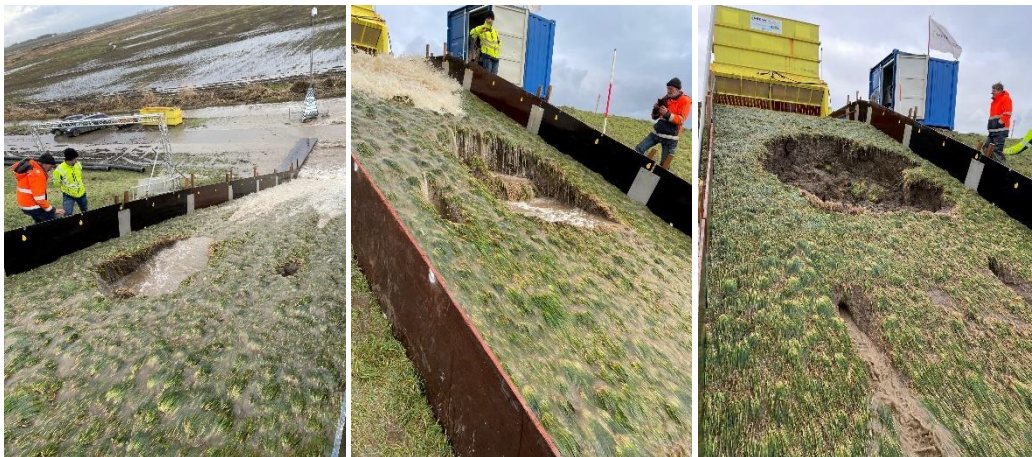
Bij iedere golf werd het erosiegat in vak 7C groter. In Figuur 34 is de ontwikkeling van de erosie te zien die in een tijdsbestek van circa 10 minuten storm met proef 1m190lsm is ontstaan. Na 449 golven (circa 30 minuten storm) is proef 1m190lsm gestopt.

Figuur 34: Ontwikkeling erosie na ontstaan erosiegat in vak 7C. Rechts is de schade na circa 30 minuten storm met proef 1m190lsm te zien

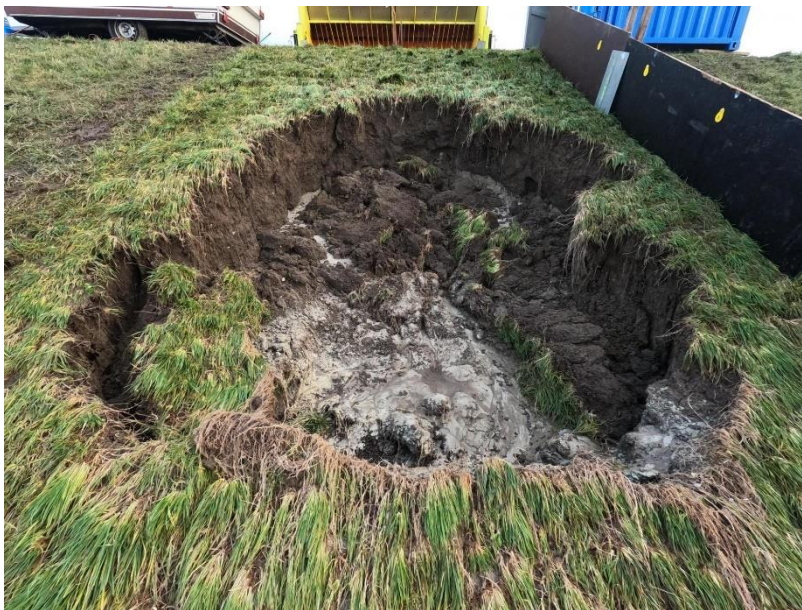
Om te zien hoe snel de erosie zich kon uitbreiden zijn nog een aantal golven van proef 2m50lsm gesimuleerd. Omdat het erosiegat zeer snel groter werd is deze proef na de eerste 13 golven gestopt. Het erosiegat was uiteindelijk circa 100 cm diep, 350 cm breed en 400 cm lang, zie Figuur 35.

Figuur 35: Erosiegat einde proeven teststrook 3

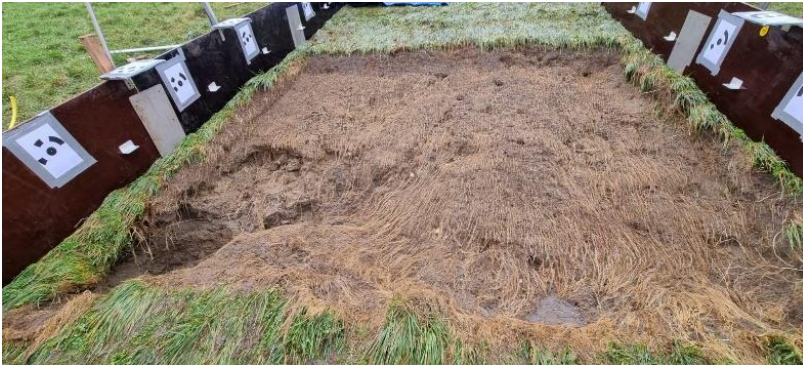
Figuur 39: Impressie onderste sectie teststrook Kale klei 1 aan het einde van proef regelmatig 1.

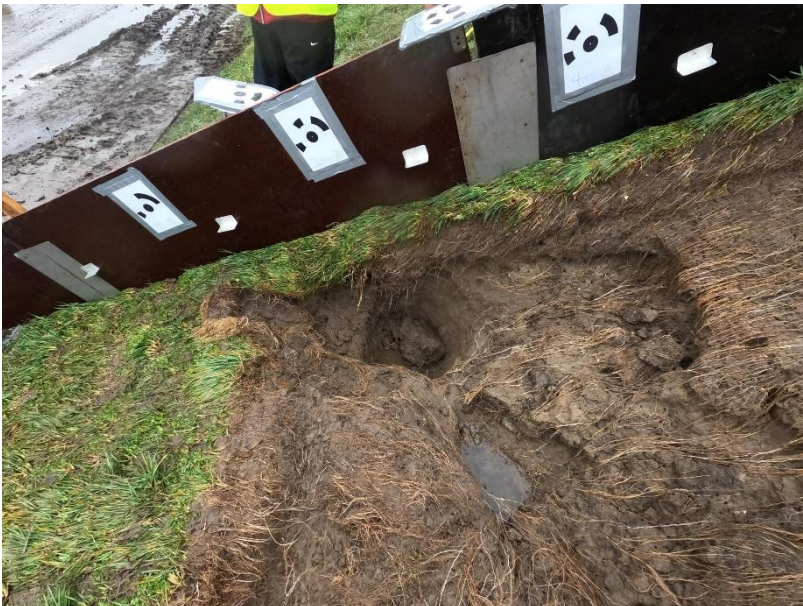
Figuur 40: Impressie erosiegat onderste sectie teststrook Kale klei 1 aan het einde van proef regelmatig 1.

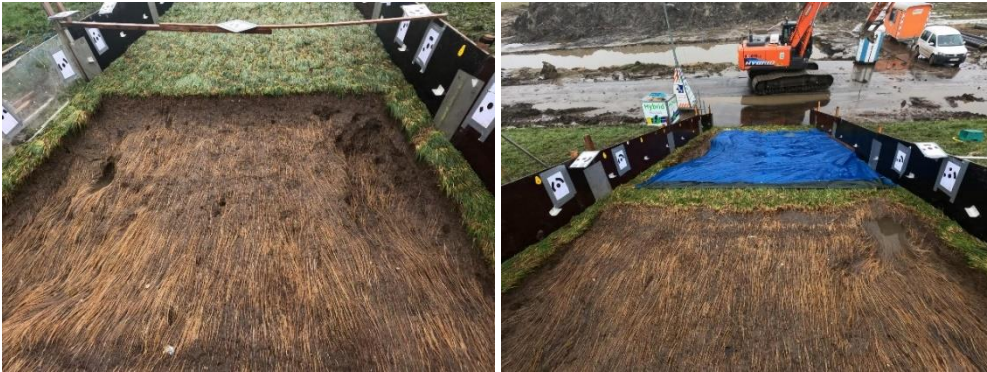
Figuur 41: Impressie middelste sectie teststrook Kale klei 1 aan het einde van proef regelmatig 2.

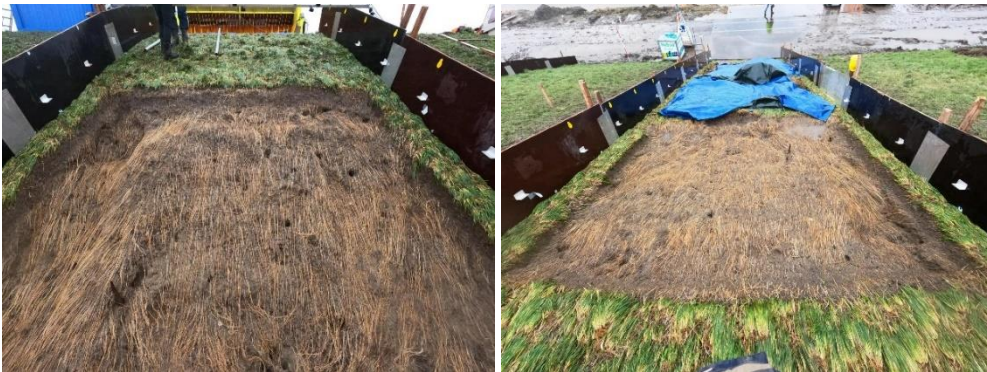
Figuur 42: Impressie bovenste sectie teststrook Kale klei 1 aan het einde van proef regelmatig 3.

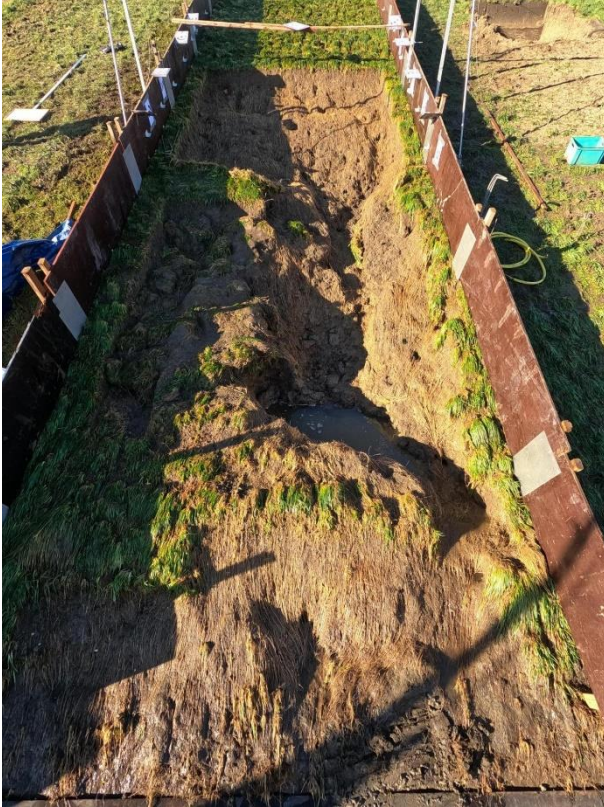
Figuur 43: Impressie van teststrook Kale klei 2 na proef 0,5m60lsm op de onderste sectie en zowel proef 1m50lsm als de hydraulische metingen op de middelste sectie.

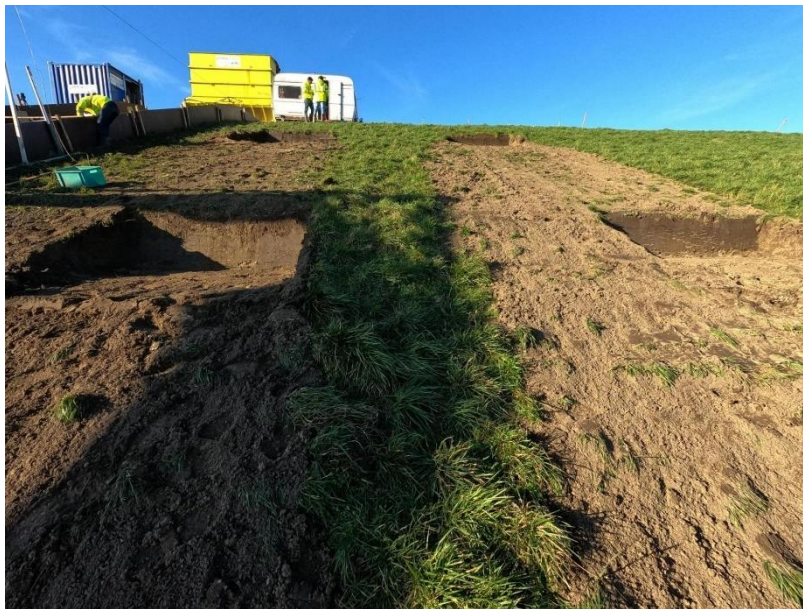
Figuur 45: De vier met de long reach kraan aangebrachte schades voor de Levee Challenge. De schades zijn circa  $2 \times 2 \text{ m}^2$ . Bij de onderste gaten is de hoogte van de verticale wand circa 70 cm. De verticale wand van de bovenste gaten is circa 80 cm hoog.
