Activité E2.1.1: Rapport technique sur les inventaires des mouvements de terrain sur la côte Basque

Informe del GT2: Cartografías de riesgo para la planificación urbanística y territorial

Maître d'œuvre pour ce livrable: BRGM

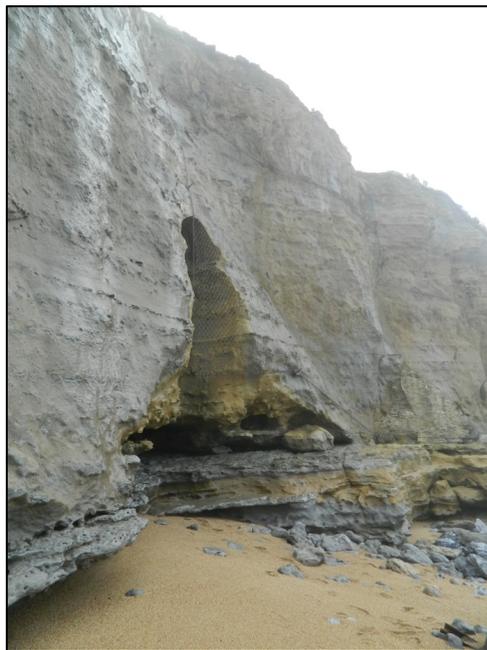
Figure 24 : cavité karstique dans la falaise au droit de la plage Miramar à Biarritz (© Observatoire de la Côte Aquitaine, janvier 2013).

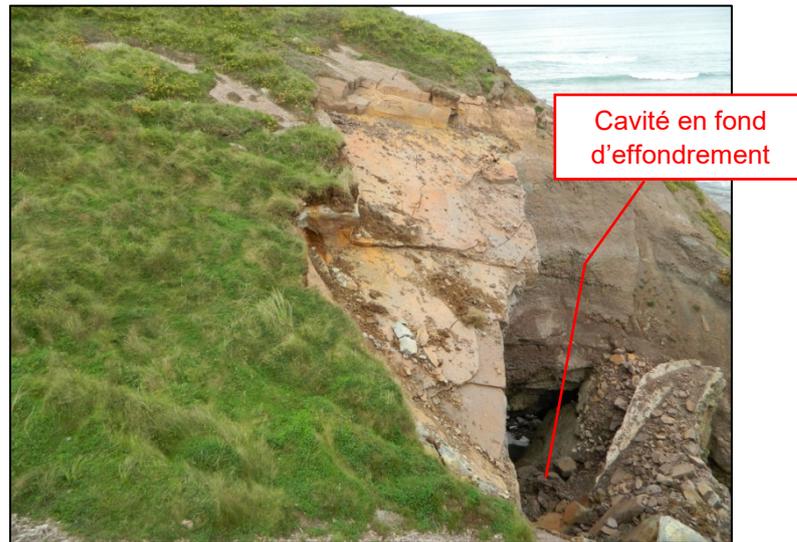
Le développement de cavités naturelles peut par ailleurs être provoqué par les attaques de la houle (processus d'ablation frontale et latérale en pied de falaise), avec comme facteurs aggravants la présence notamment de failles dont l'existence est le plus souvent

Figure 25 : Effondrement et dalles rocheuses instables en contrehaut de celui-ci - flanc Ouest de la Pointe Sainte-Anne (Garnier, 2013).

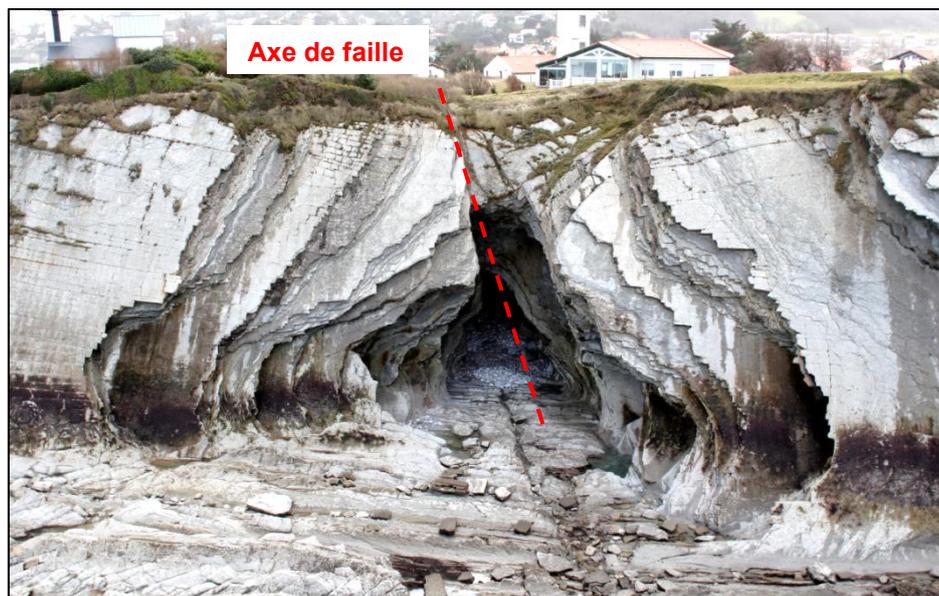
Figure 26 : Cavité naturelle au droit de l'ancien sémaphore de Socoa favorisée par la présence d'une faille (Mairie de Ciboure, 18/02/13).

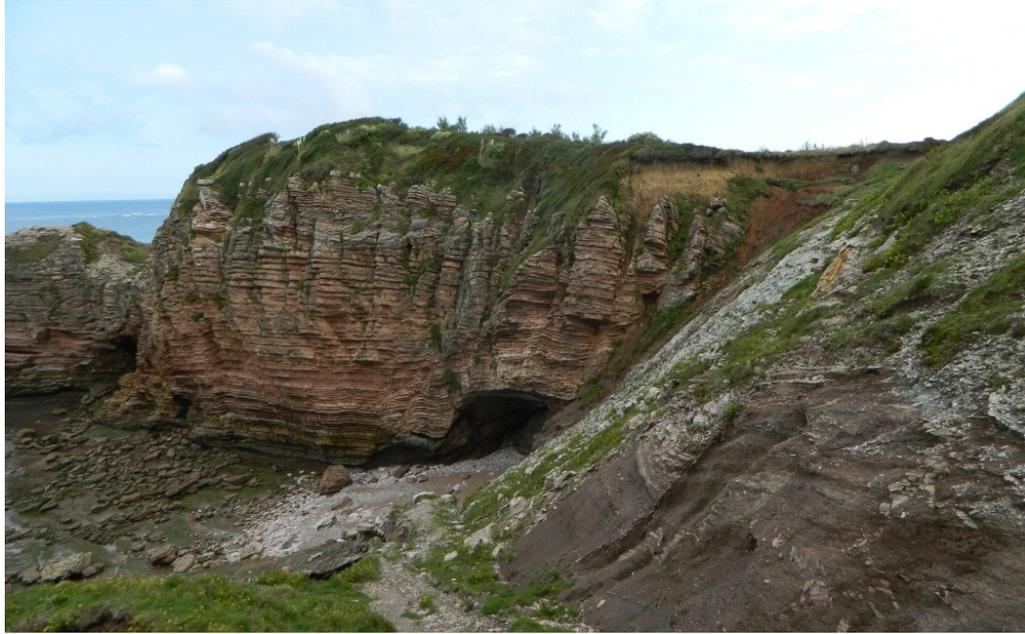
Figure 28 : Faille localisée à l'extrémité de la Pointe Sainte-Anne, favorisant la formation d'un sous-cavage (© Observatoire de la Côte Aquitaine, 08/10/2013).

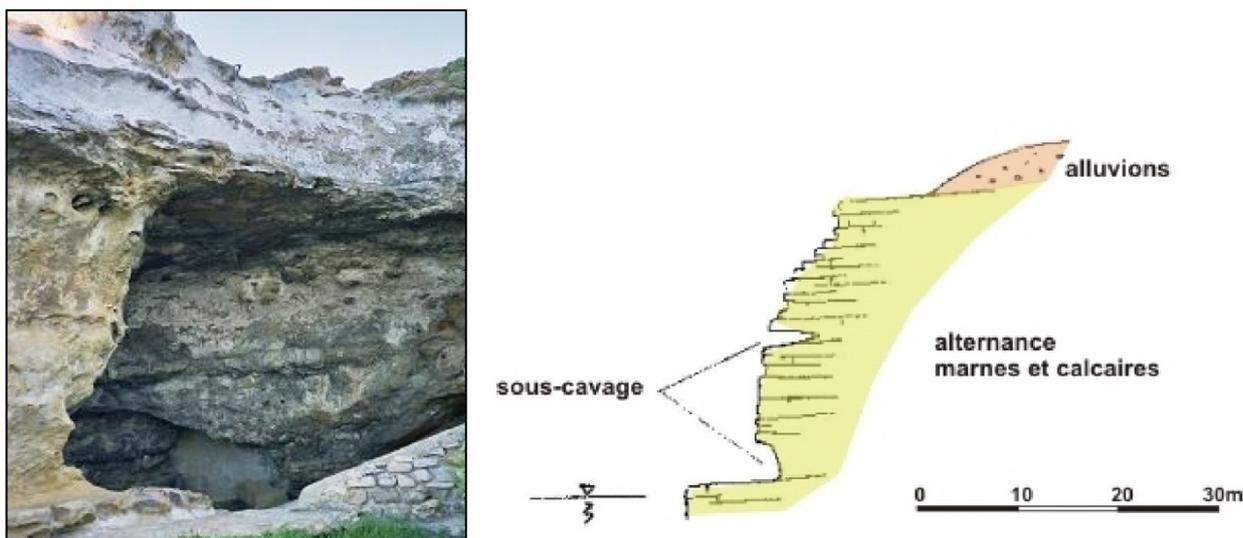
Figure 32 : Gauche : sous-cavage des bancs calcaires à la base de la Pointe Saint-Martin sur la commune de Biarritz (© Observatoire de la Côte Aquitaine) ; Droite : coupe schématique type de ce tronçon littoral (Nédellec et al., 2005).

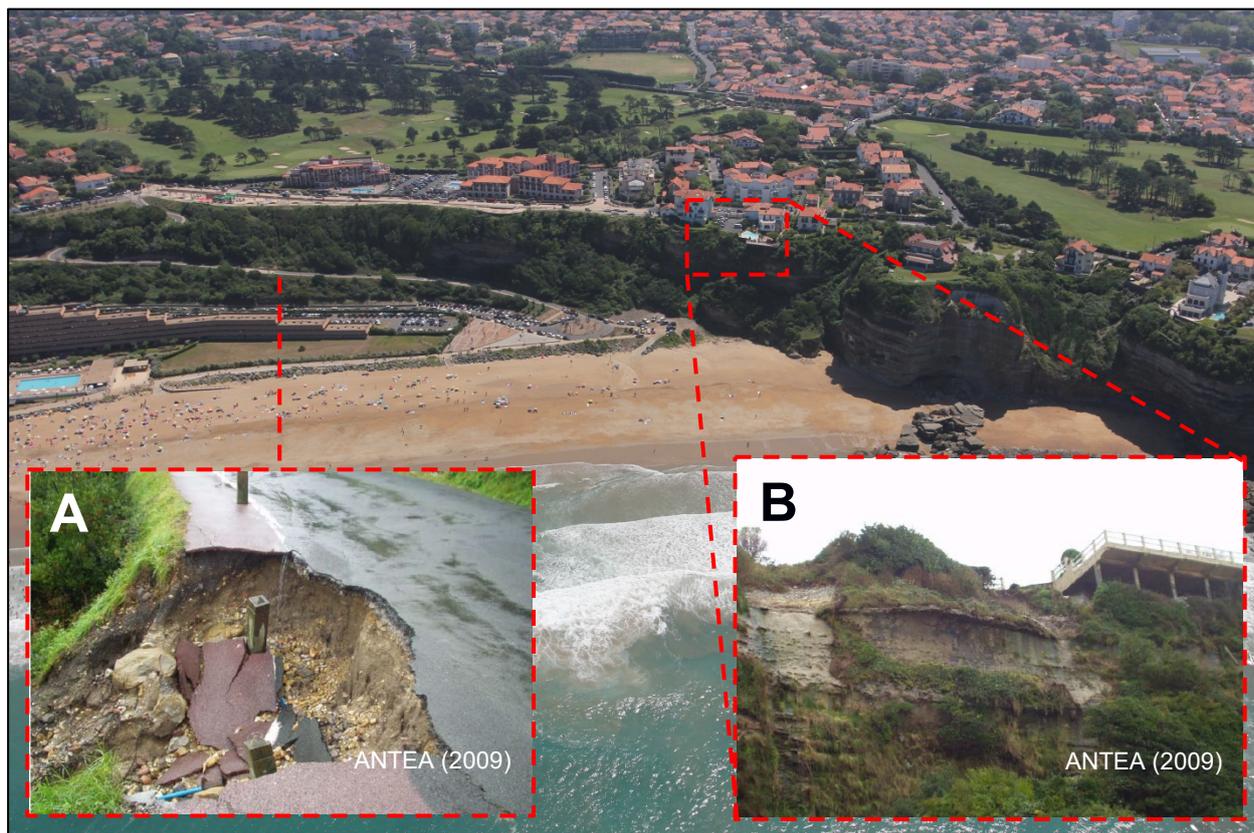
Figure 41 : Glissements sur la Promenade des Sources (A) et le long du Boulevard de la Mer (B) à Anglet survenus les 04 et 05 novembre 2005 (© Observatoire de la Côte Aquitaine, Michel Le Collen, 2013).

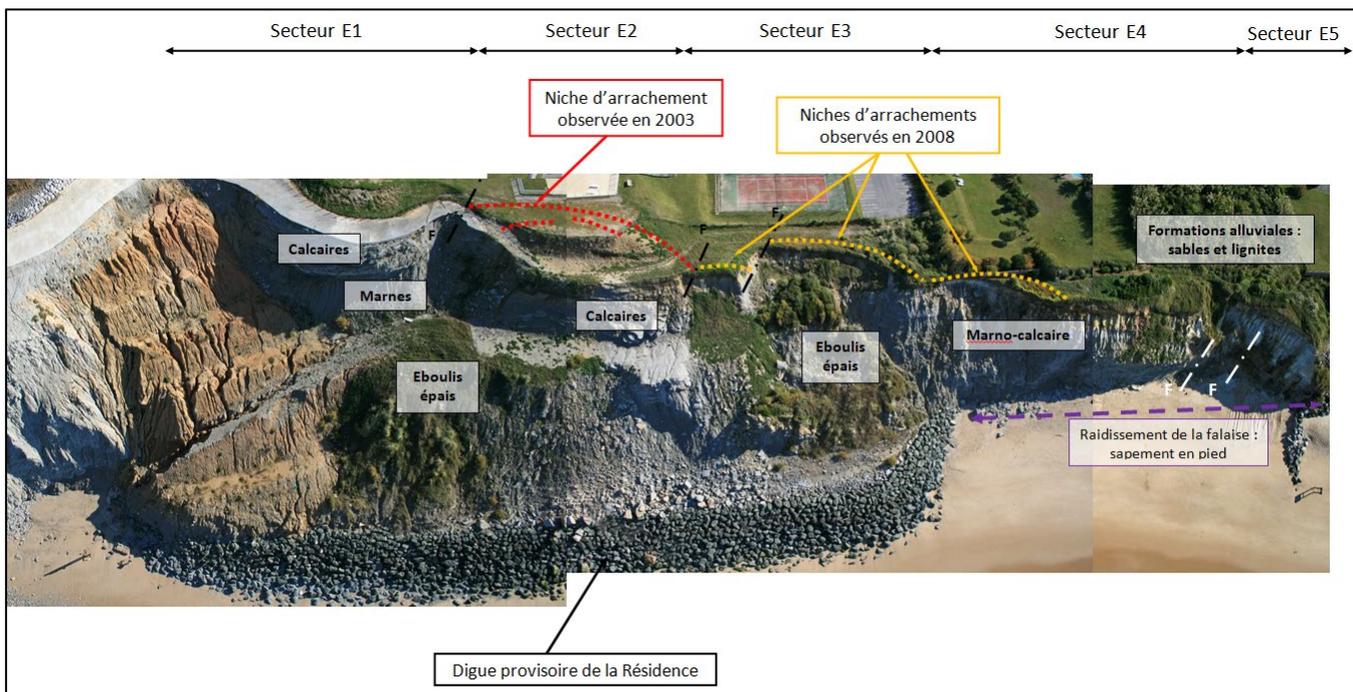
- Le glissement de la Résidence Eugénie sur le secteur E2 a été réactivé en 2003 et affecte la falaise sur toute sa hauteur. Les désordres sont liés à une grande fracturation des marnes avec la présence d'accidents géologiques (failles, fractures) dont l'orientation est défavorable à la stabilité, à une forte pente du versant (entre 40° et 80°) ainsi qu'à la concentration et à l'infiltration des eaux dans une cuvette au centre de la plate-forme ;

Figure 43 : Vue aérienne de la zone E sur le secteur de la Côte des Basques avec observations géologiques (ANTEA, 2008).

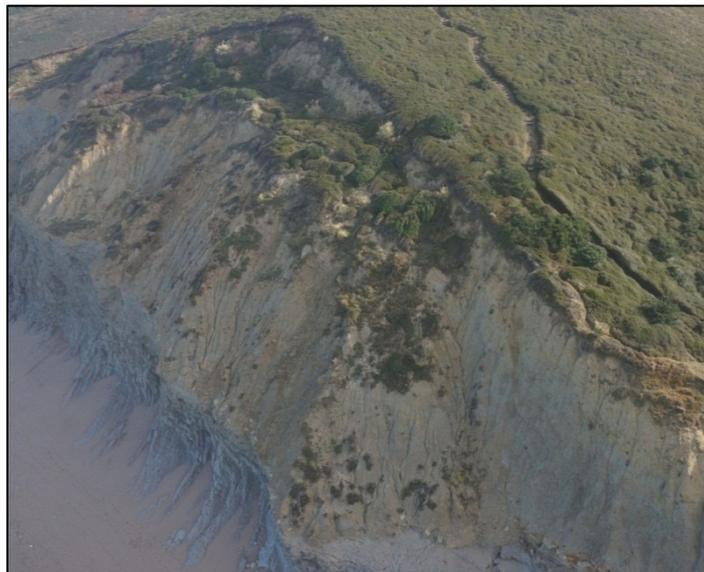
Figure 51 : Prise de vue par drone (16/01/2014) du mouvement de versant d'Erretegia nord (© Observatoire de la Côte Aquitaine).

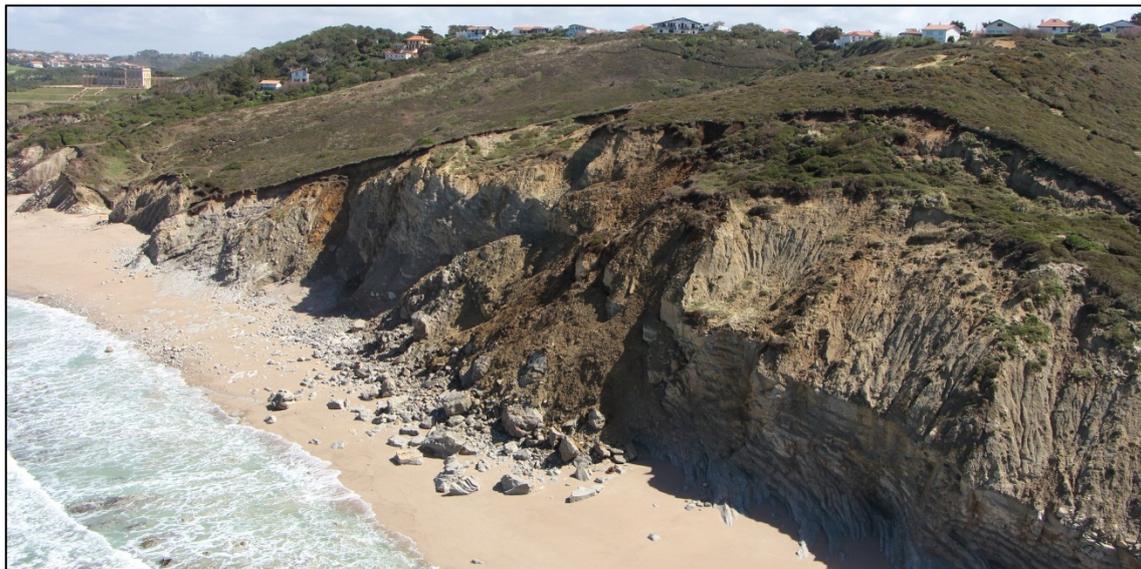
Un second éboulement, prenant naissance immédiatement au Sud de l'arrachement de novembre 2012, s'est produit au début du mois de mars 2014, mobilisant un volume de l'ordre de 2000 m³ à 3000 m³ et (Figure 52). Cette instabilité a pris naissance suite aux fortes précipitations et vagues associées à la tempête Christine.

Figure 52 : Prise de vue par drone (04/04/2014) de l'éboulement survenu début mars 2014 sur la plage d'Erretegia nord (© Observatoire de la Côte Aquitaine).

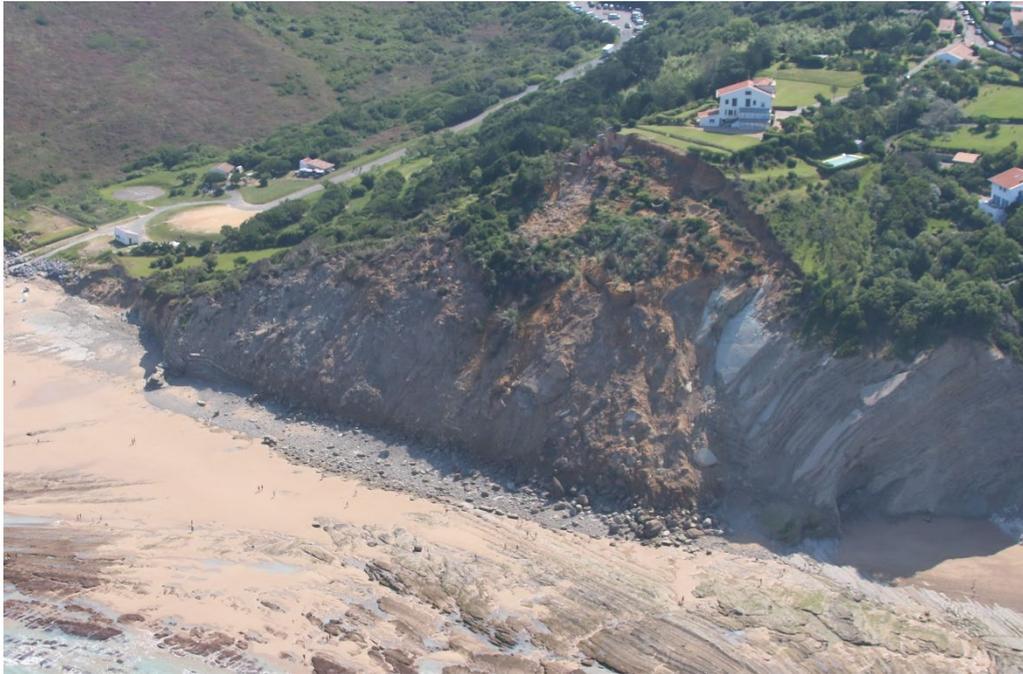
Figure 53 : Eboulement survenu fin novembre 2017 au sein de la falaise marno-calcaire au Sud de la dépression d'Erretegia (© Observatoire de la Côte Aquitaine, ULM Sud Bassin, Olivier Chaldebas, 2018.).

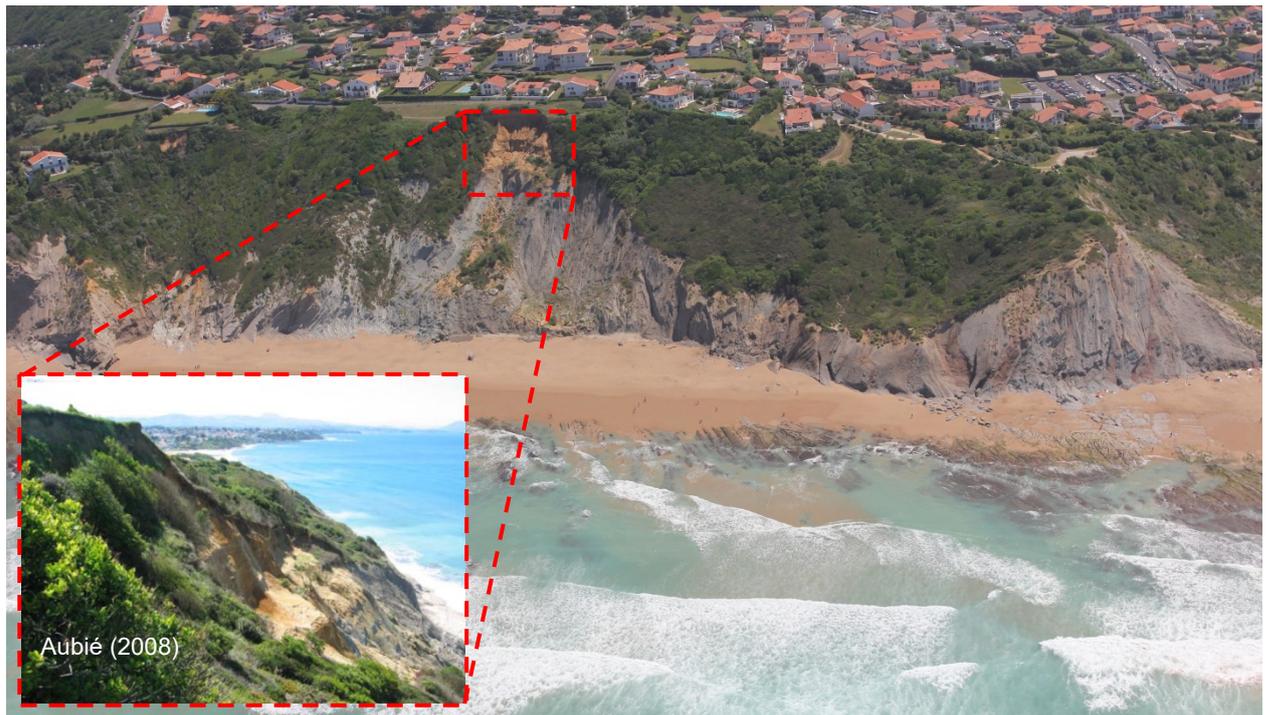
Figure 57 : Glissement de terrain superficiel dans les formations alluviales de la Corniche de la Falaise à Bidart survenu au printemps 2008 (© Observatoire de la Côte Aquitaine, Michel Le Collen, 2013).

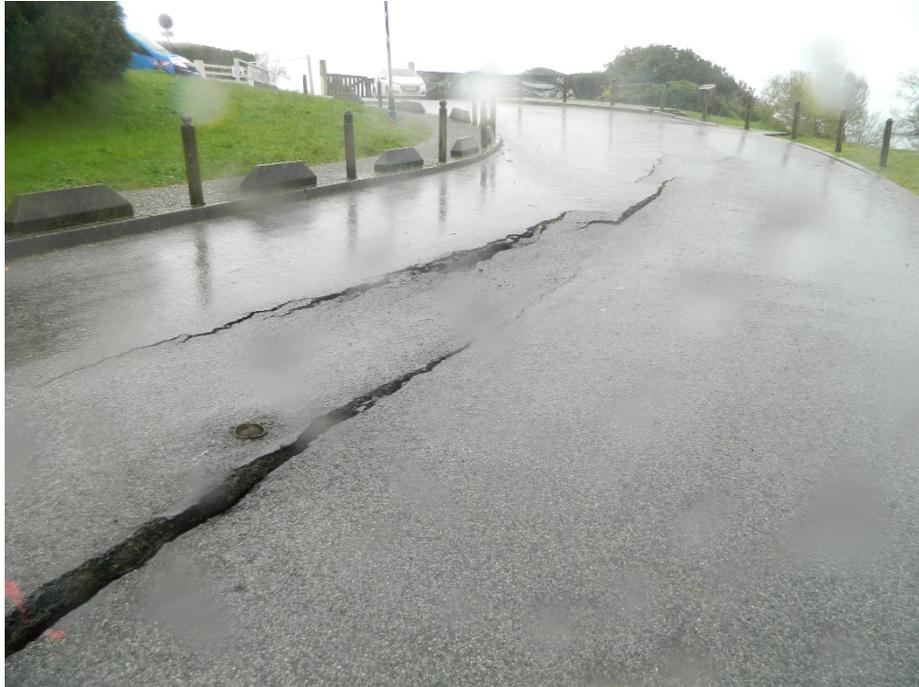
Figure 58 : Glissement de terrain au niveau de la Rue de la plage à Bidart centre – réactivation suite aux pluies de fin 2020 (© Observatoire de la Côte Aquitaine, 2020).

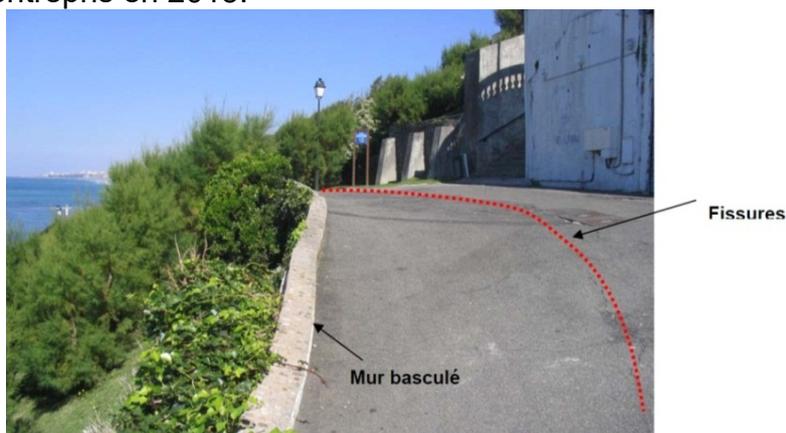
- Le sentier des Baleines de la plage d'Itsasoan est affecté depuis de nombreuses années par des glissements par reptation au sein d'altérites (Aubié et Mathon, 2006b), se traduisant par des moutonnements dans les espaces verts et des déformations avec fissuration plus ou moins intense des éléments artificiels comme les chemins ou les murs de soutènement (Figure 60). Des travaux de confortement, drainage et de gestion des eaux pluviales ont été entrepris en 2013.

Figure 60 : Fissurations et désordres affectant le sommet de versant (Aubié et Mathon, 2006b).

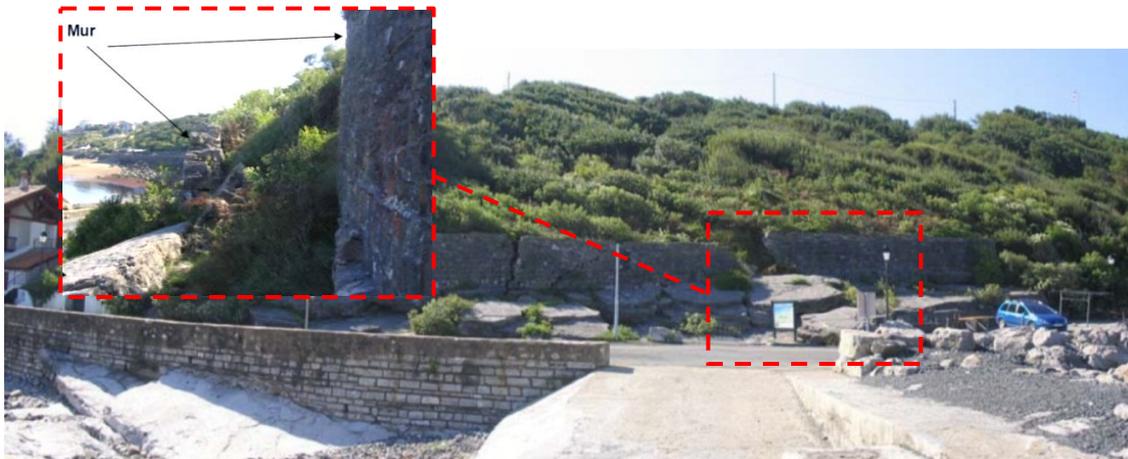
- Des désordres affectent le mur de soutènement situé en bordure amont de la rue qui longe la jetée des Alcyons (Aubié et Mathon, 2006b). Sur ses quarante premiers mètres, les décalages entre les tronçons de mur peuvent atteindre 1,5 m (Figure 61). Ils témoignent des glissements plus ou moins lents

affectant le versant. Le décalage du mur de soutènement est lié à la rupture d'un banc de flysch (glissement banc sur banc), générée par la poussée des altérites derrière le mur. Des travaux de drainage (masques drainants, drains subhorizontaux) et de soutènement ont été réalisés en 2008.

Figure 61 : Décalages entre les tronçons du mur de soutènement en amont de la rue longeant la jetée des Alcyons à Guéthary (Aubié et Mathon, 2006b).

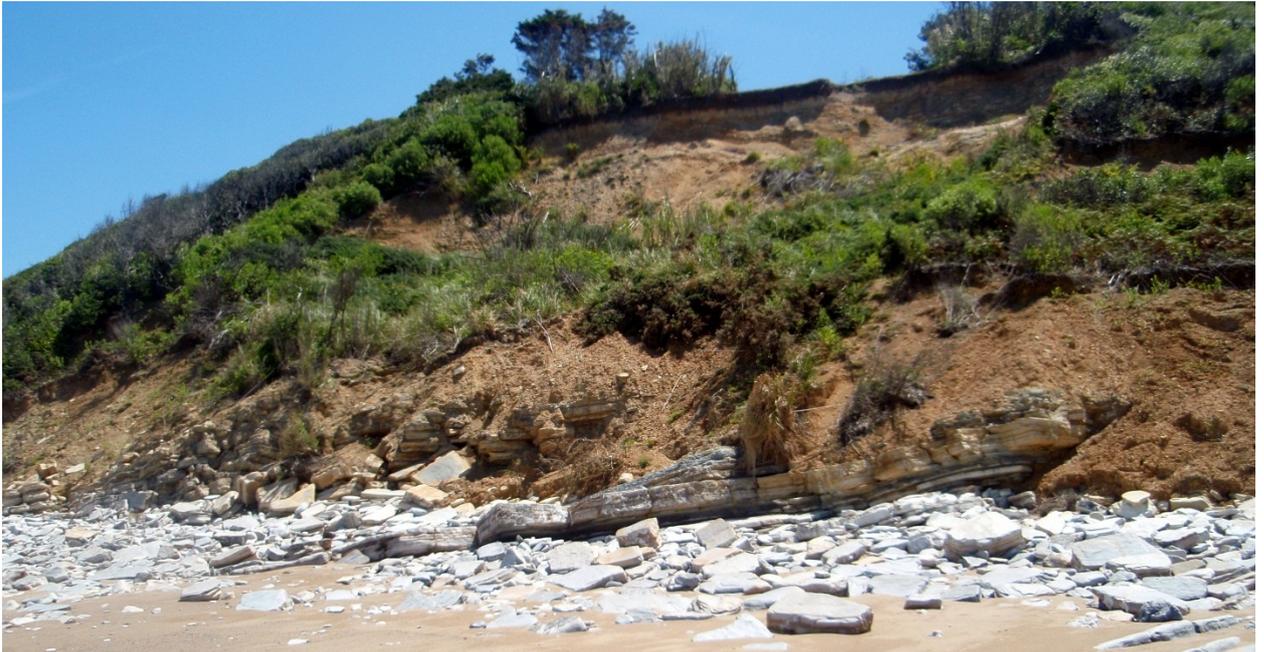
Figure 63 : Glissement de terrain sur le Domaine de La Muserie à Guéthary

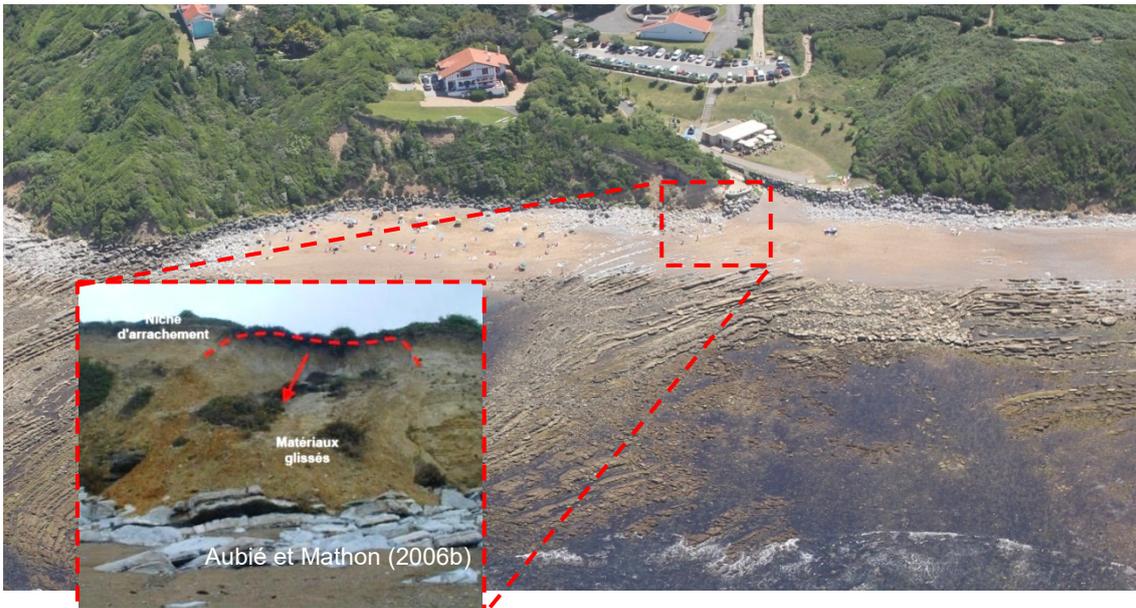
Figure 66 : Glissement de terrain dans les altérites, anse de Senix (© Observatoire de la Côte Aquitaine, Michel Le Collen, 2013).

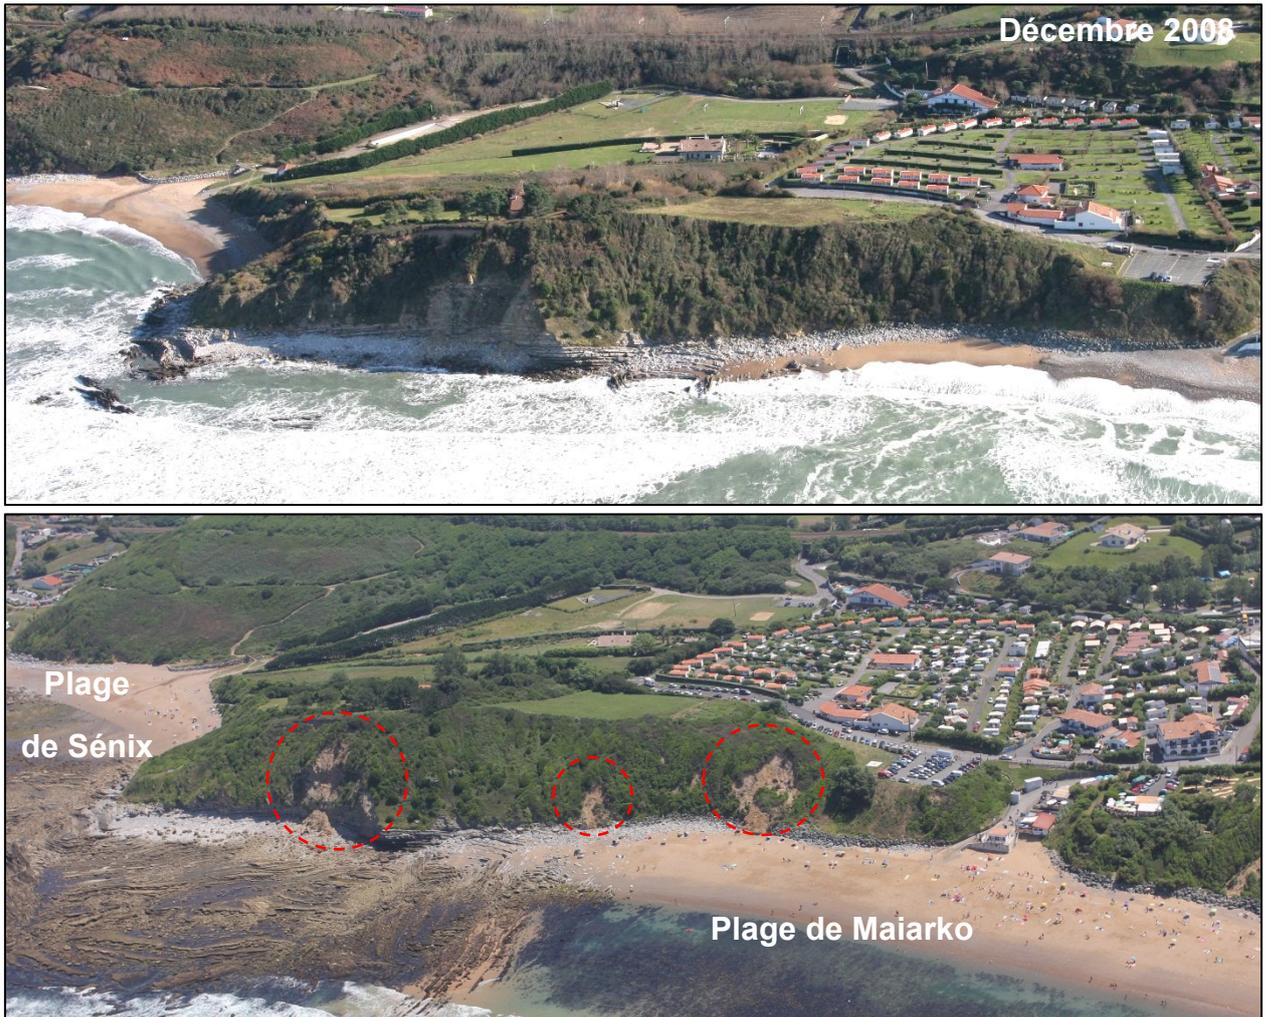
Figure 67 : Evolution des glissements sur l'extrémité Nord-Est de la plage de Maiarko entre décembre 2008 et août 2013 (© Observatoire de la Côte Aquitaine, Michel Le Collen).

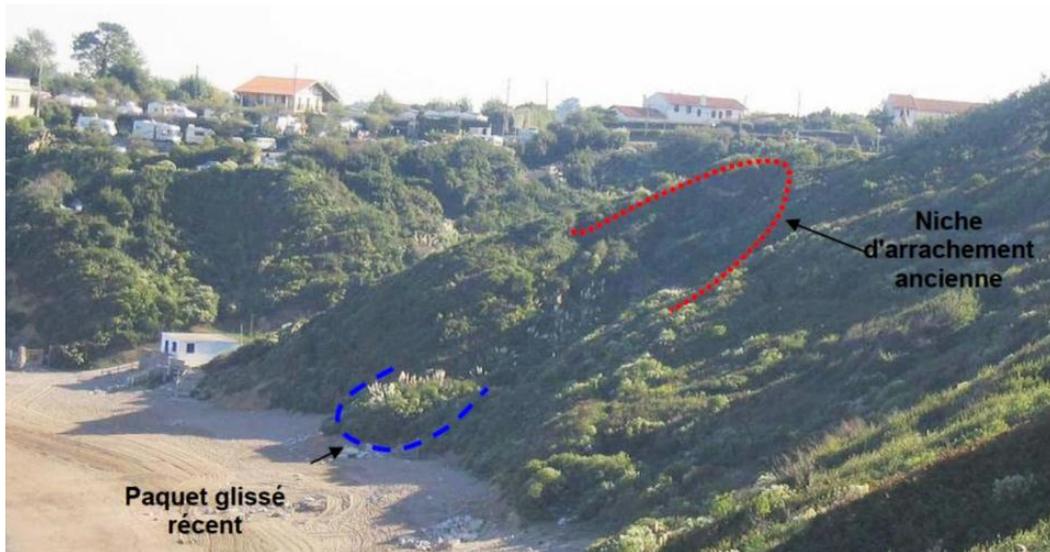
- Les falaises de l'anse de Lafiténia sont également touchées par des glissements de terrain plus ou moins anciens. Les observations de terrain montrent de nombreuses cicatrices d'arrachement en sommet de falaise. Au sein des matériaux glissés (bourelets), de nouvelles instabilités se produisent par réactivation de la masse mobilisée, en fonction notamment de la teneur en eau (Figure 68). Les instabilités observées dans ce versant sont engendrées principalement par une maîtrise insuffisante des eaux de ruissellement (Aubié et Mathon, 2006a) et par des conditions hydrogéologiques défavorables (hauteur de nappe, pressions interstitielles, etc.).

Figure 68 : Glissements de terrain sur l'Anse de Lafitenia (Aubié et Mathon, 2006a).

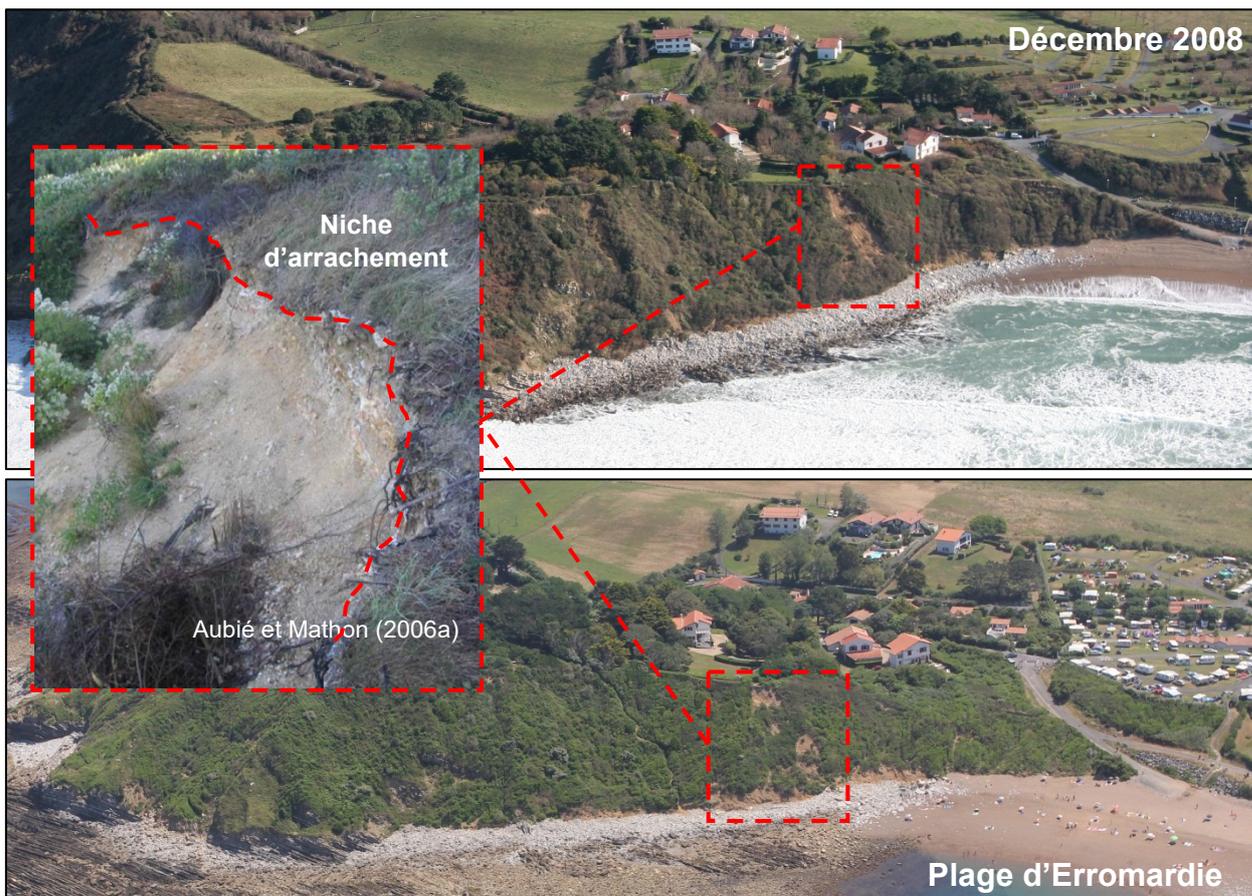
Des niches d'arrachements anciennes sont visibles en sommet de falaise sur la quasi-totalité de la pointe (Figure 69). Des fissures avec des décrochements centimétriques à pluricentimétriques sont également observables sur le sentier présent en sommet de falaise ou à ses abords.

Figure 69 : Suivi du glissement au Nord-Est de la Baie d'Erromardie entre décembre 2008 et août 2013 (© Observatoire de la Côte Aquitaine, Michel Le Collen).

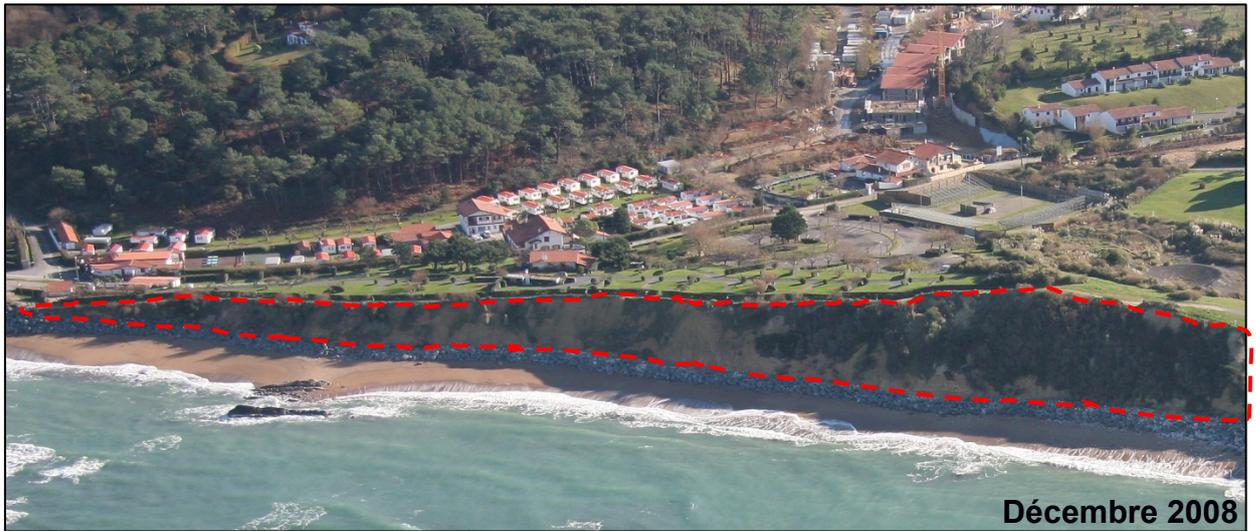
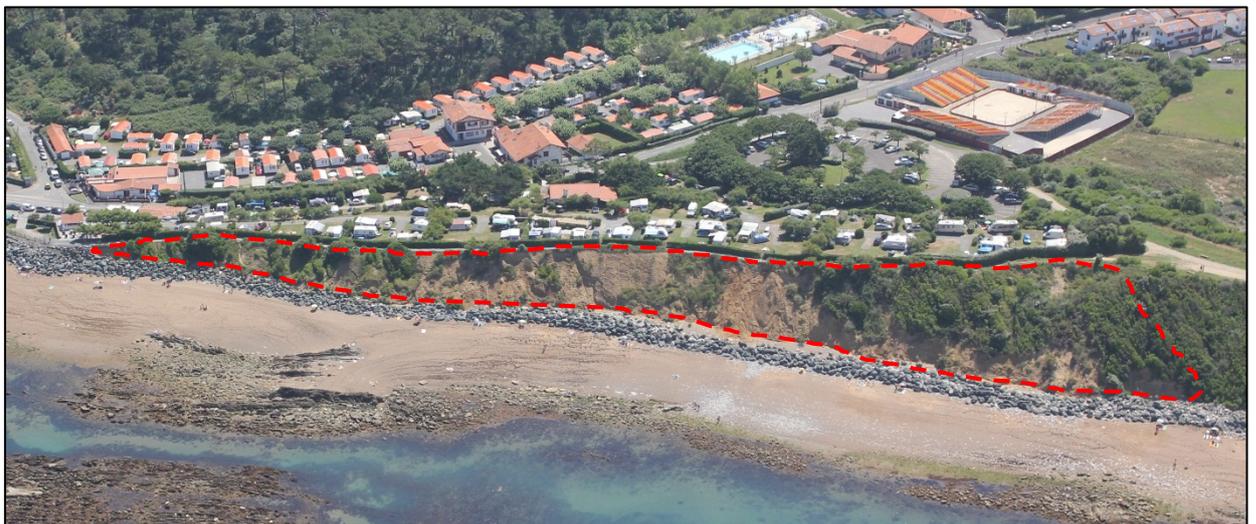
Dans la partie Sud de la baie d'Erromardie, les phénomènes de glissements de terrain et de ravinement sont dus à l'hétérogénéité des altérites (stade d'évolution variable). Les photographies aériennes obliques permettent de visualiser la grande étendue géographique de ces désordres (Figure 70). Par ailleurs, La Figure 71 présente les résultats de l'analyse différentielle des données lidar disponibles sur le secteur, sur la période 2017/2020, témoignant de l'érosion affectant l'ensemble de ce versant (1800 m³ environ de matériaux érodés sur cette période) et des risques associés pour le camping occupant le terrain en arrière de celui-ci.

Figure 70 : Evolution de l'activité des glissements au Sud-Ouest de la Baie d'Erromardie entre décembre 2008 et août 2013 (© Observatoire de la Côte Aquitaine, Michel Le Collen).

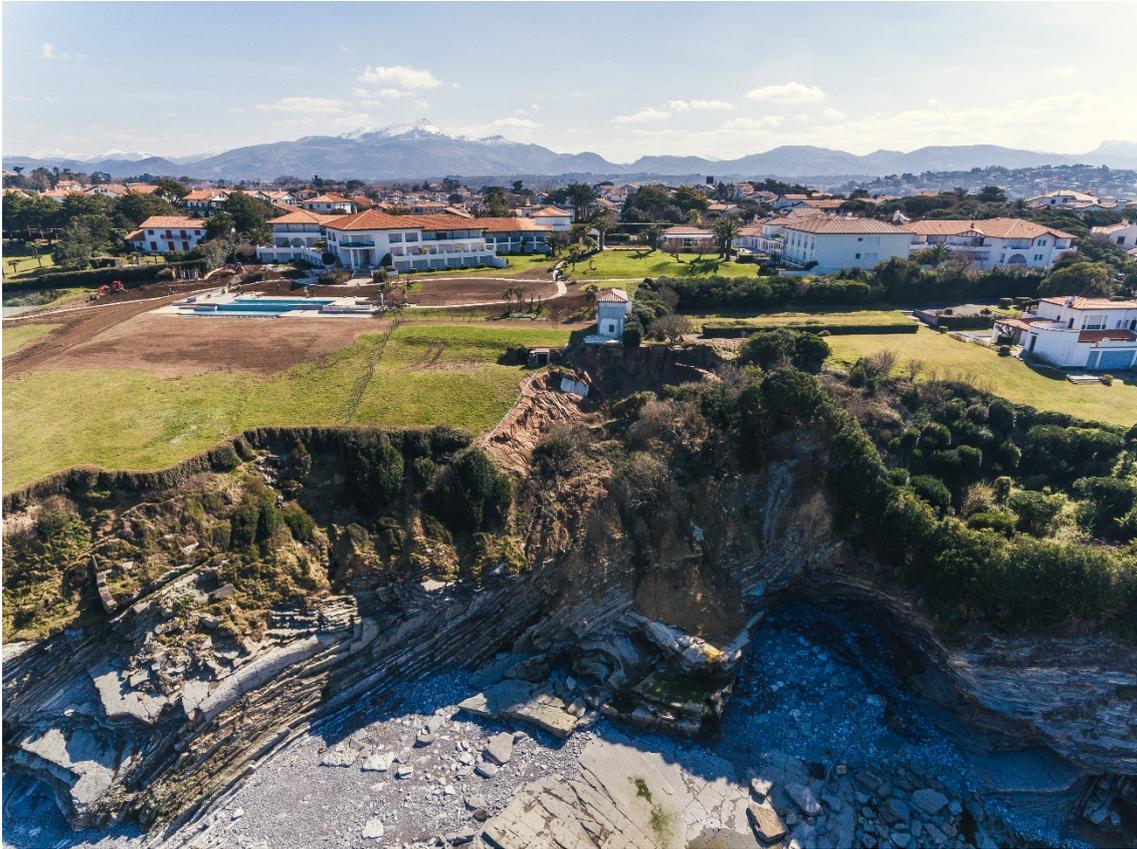
Figure 74 : Glissement de terrain de février 2016 vers la Pile d'Assiettes, St-Jean-de-Luz (© Observatoire de la Côte Aquitaine, Com' by AVM, 2018).

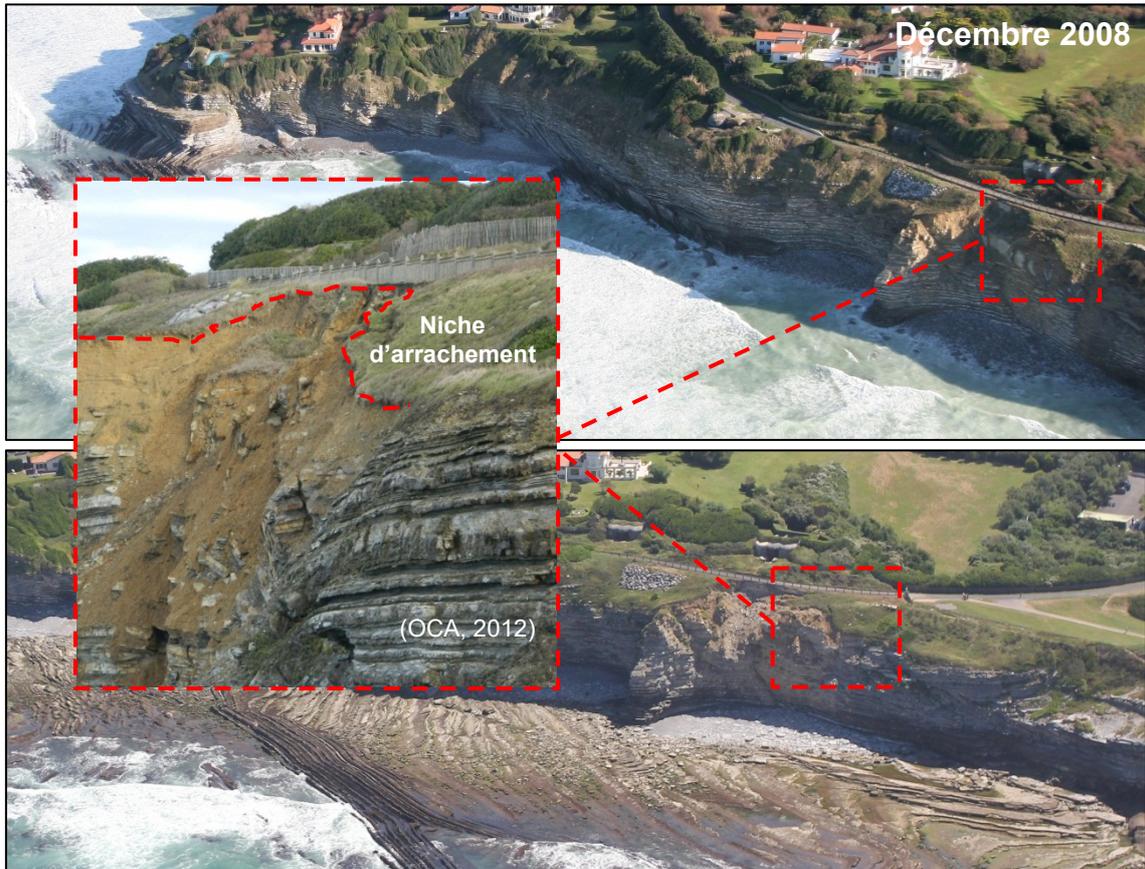
Figure 75 : Suivi de l'éboulement de la Pointe Saint-Barbe entre décembre 2008 et août 2013 (© Observatoire de la Côte Aquitaine, Michel Le Collen).

Les inspections visuelles de ce mouvement de terrain suite à la rupture de 2002 ont montré que le processus d'évolution en bordure de plate-forme aménagée se poursuivait, pouvant donner lieu à de nouveaux désordres. Des mesures de confortement ont été réalisées au printemps 2014 (Figure 76).

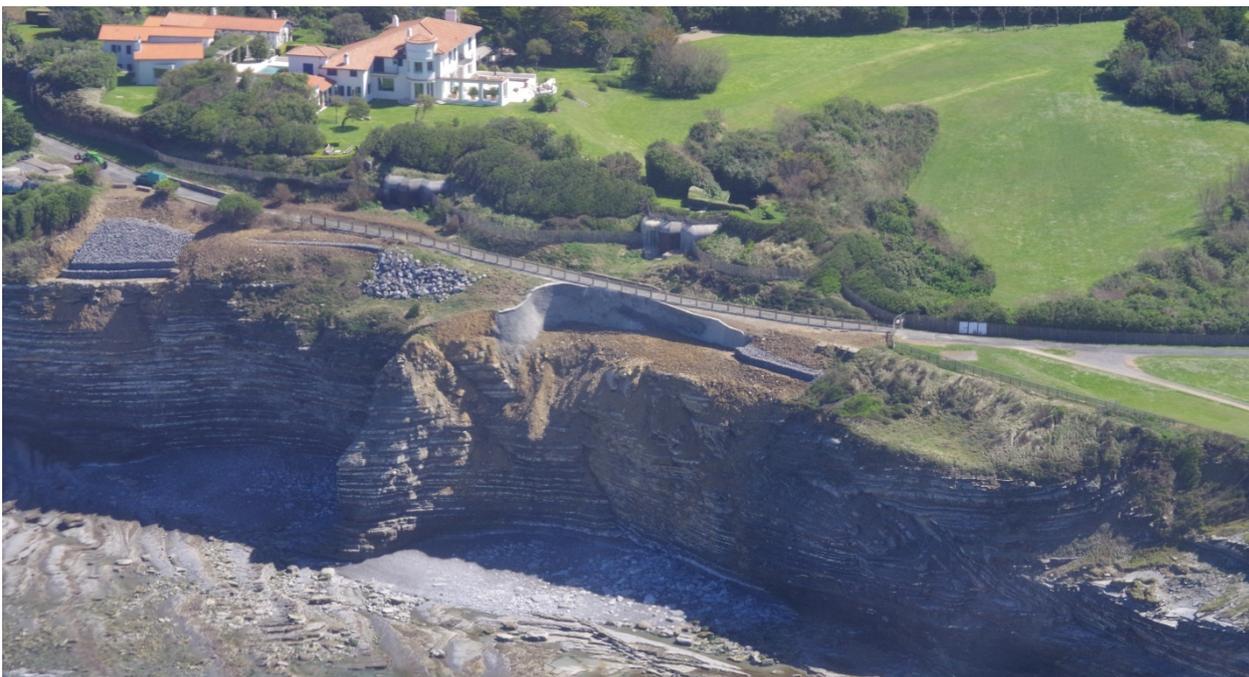
Figure 76 : Confortement de l'éboulement de Pointe Sainte-Barbe durant le printemps 2014 (© Observatoire de la Côte Aquitaine, 04/04/2014).

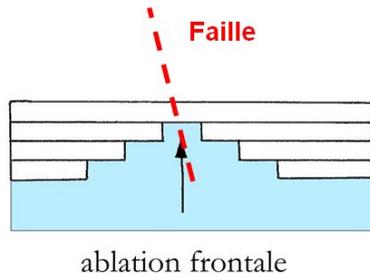
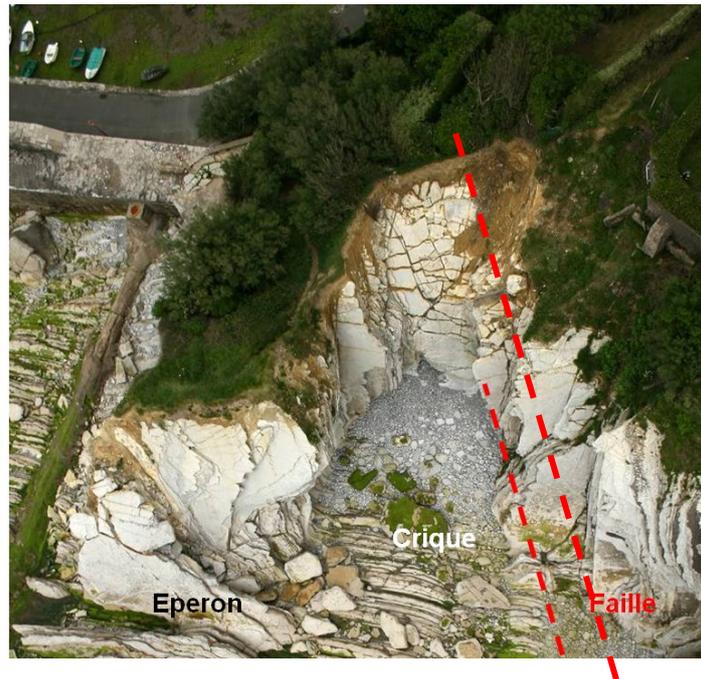
- Le secteur 3 (crique de Socoa), d'une longueur de 30 m environ, s'est formé à la faveur d'une zone de faiblesse géologique (faille) par ablation frontale (Figure 78). La fragilité de ce secteur est liée à une épaisseur de recouvrement non négligeable (4 m d'altération), à une fracturation très dense, à la forme très concave de la crique et aux attaques de la houle.

Figure 78 : Gauche : schéma vu en plan du secteur 3 ; Droite : vue aérienne par Balloides en 2008 (Aubié et al., 2011).

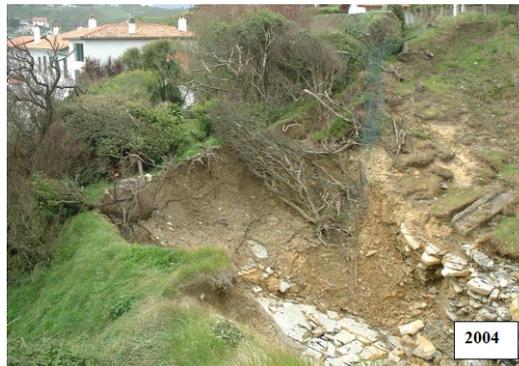
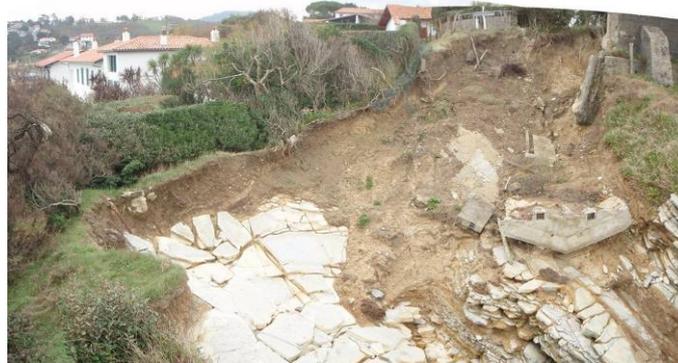
L'activité érosive se traduit par des glissements successifs dans les formations superficielles et un démantèlement des bancs calcaires (Figure 79). Deux facteurs favorisent cette érosion : la non maîtrise des eaux de ruissellement en sommet de falaise qui engendre une érosion régressive dans les formations superficielles et l'action de l'océan qui fragilise et dégrade les bancs calcaires sous-jacents.

Figure 79 : Dégradation de la partie haute de la falaise – crique de Socoa (Aubié et al., 2011).

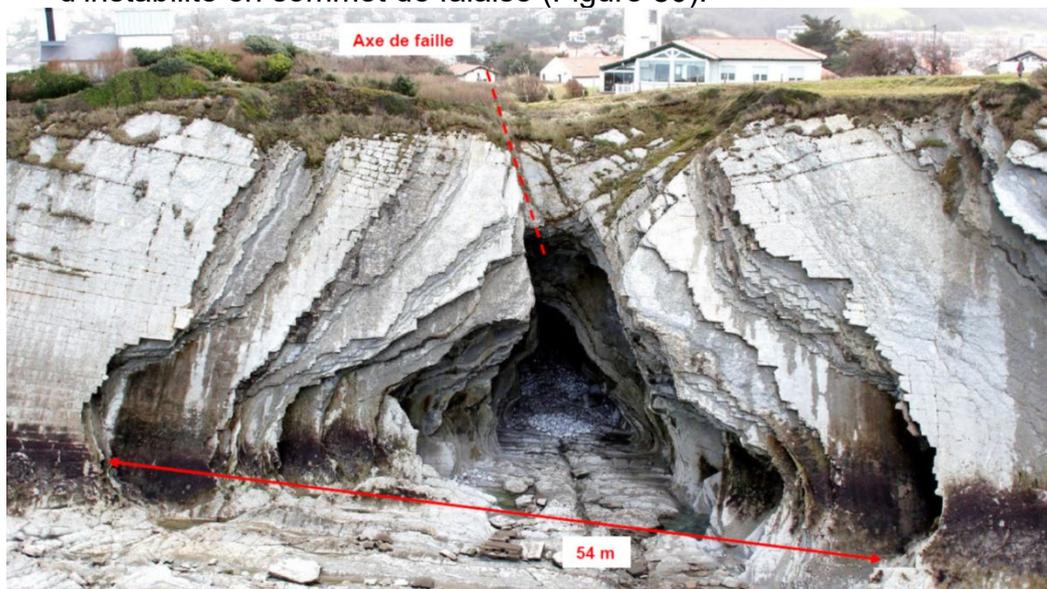
- Le secteur 6 (cavité du sémaphore), long de 70 m environ, présente un sous-cavage frontal initié à partir d'une zone de faiblesse géologique (faille). L'épaisseur restante de recouvrement limite les phénomènes d'instabilité en sommet de falaise (Figure 80).

Figure 80 : Vue générale oblique de la cavité « du sémaphore » (Mairie de Ciboure, 18/02/13).

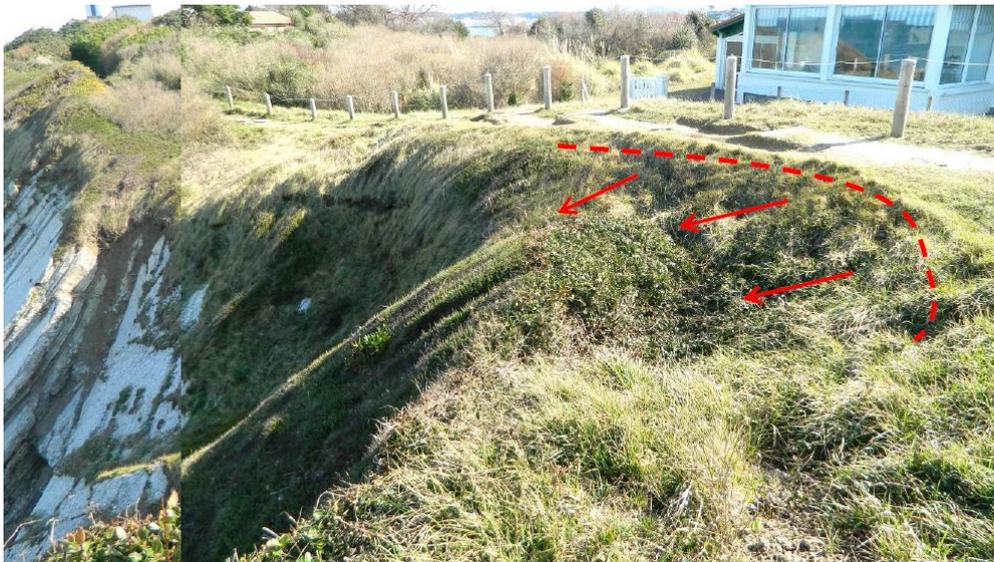
Figure 81 : Affaissement des dalles de flyschs en bordure immédiate du sentier littoral. Les flèches représentent l'orientation des mécanismes d'instabilité prévisibles (Garnier, 2013a).

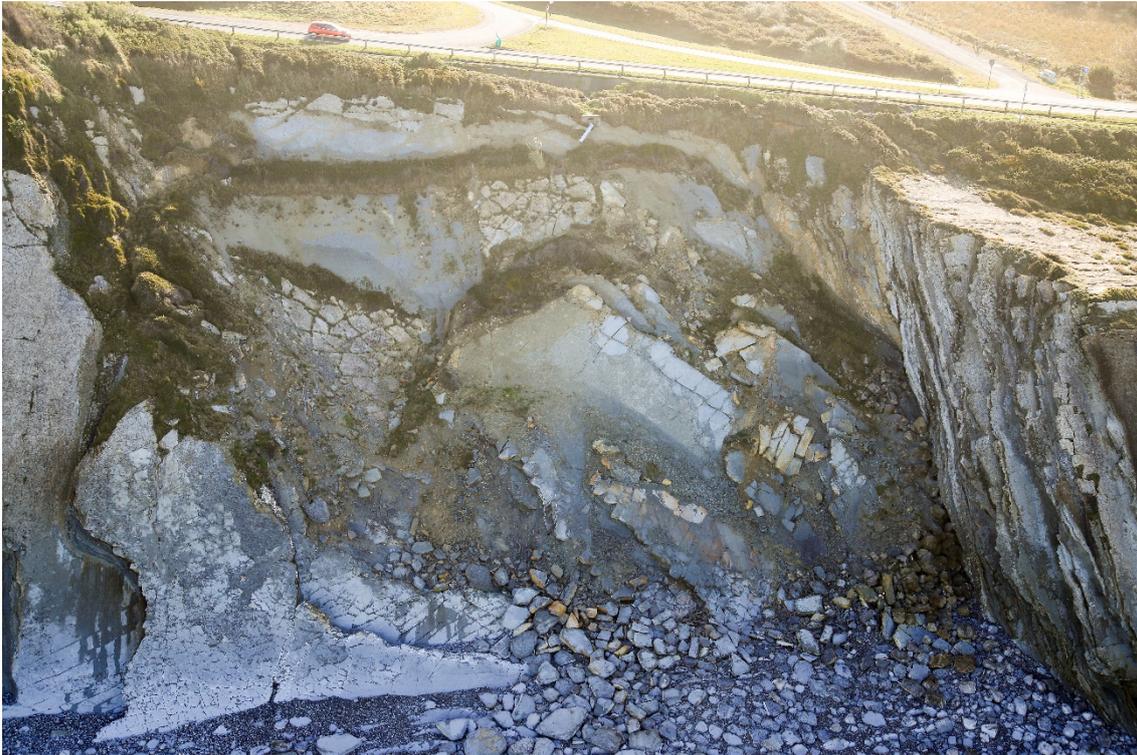
Figure 83 : Vue oblique du tronçon 7 de la Corniche, Urrugne ; glissements banc sur banc (© Observatoire de la Côte Aquitaine, Balloide photos, 2019)
