Activité E2.1.1: Rapport technique sur les inventaires des mouvements de terrain sur la côte Basque

Informe del GT2: Cartografías de riesgo para la planificación urbanística y territorial

Maître d'œuvre pour ce livrable: BRGM

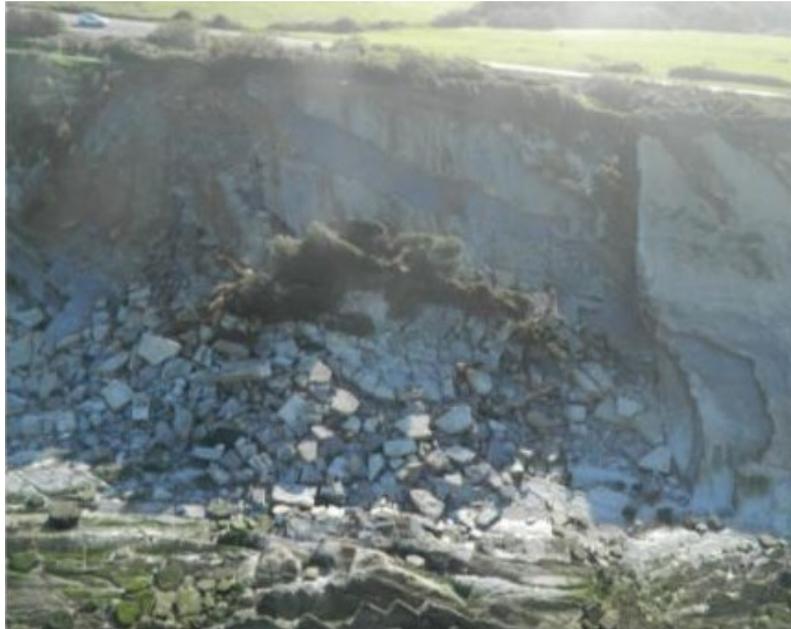
- un sous-cavage important, en pied de falaise ;
 - une dégradation de la dalle qui soutenait la falaise ;
 - une fragilité des interbancs argilo-marneux, liée à la pluviométrie des jours précédents ;

Figure 84 : vue aérienne oblique du glissement d'octobre 2020, les Viviers-Basques, Urrugne (©Observatoire de la Côte Aquitaine, 2020)

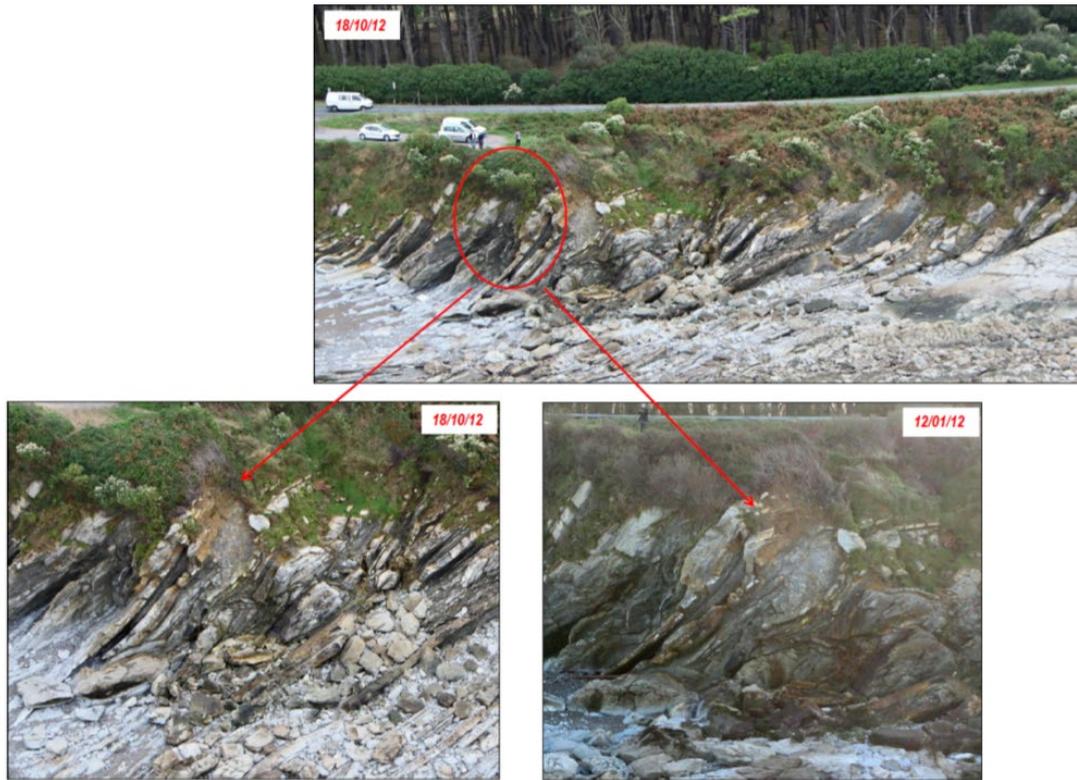
Figure 86 : Vue d'ensemble et vues de détail de la zone n°1 sur le tronçon 19 (Garnier, 2012b).

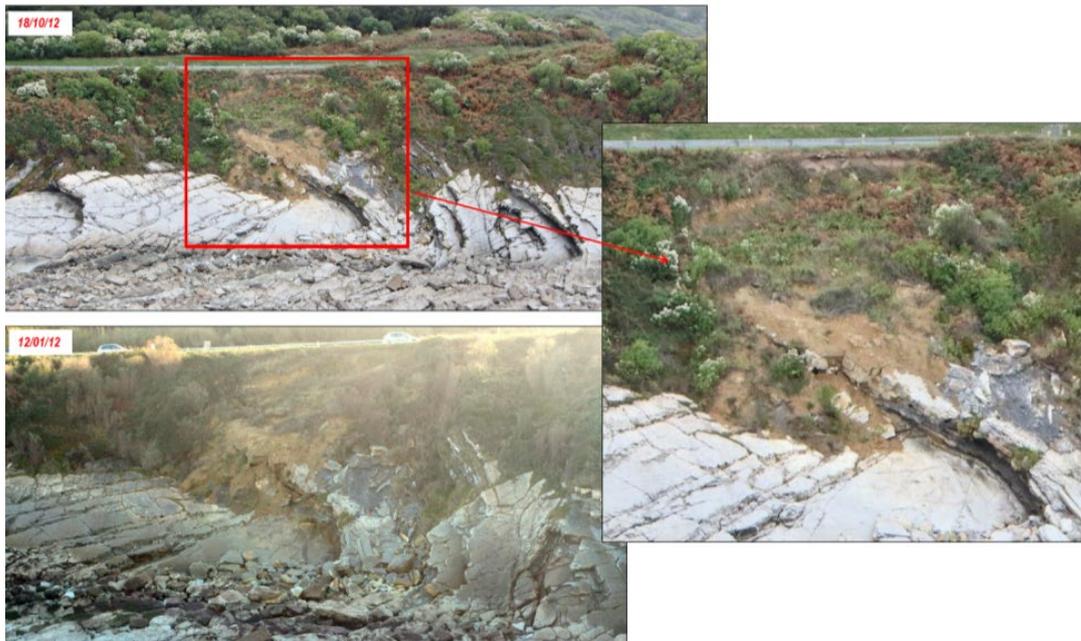
Figure 87 : Vue d'ensemble et vues de détail de la zone n°2 sur le tronçon 19 (Garnier, 2012b).

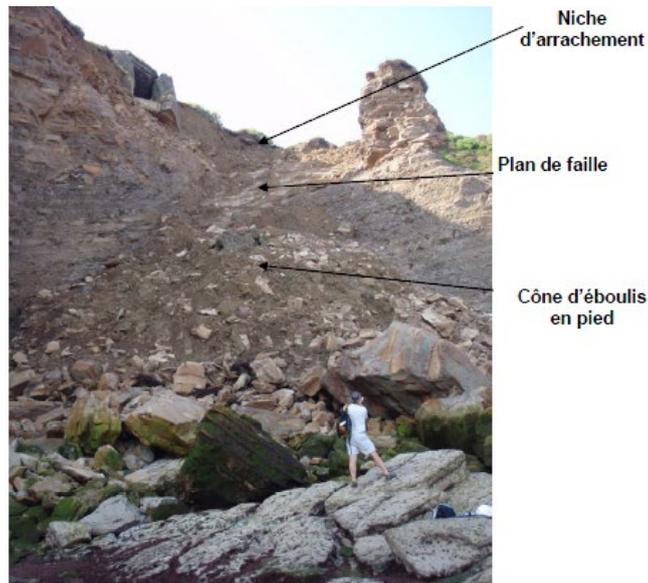
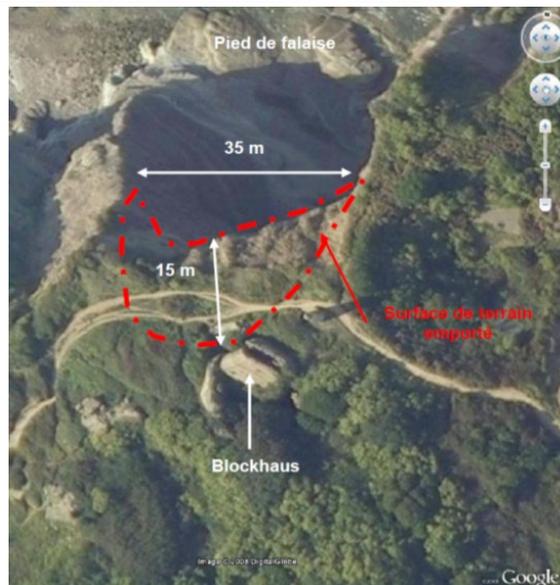
Ce glissement-éboulement a emporté le sentier de promenade implanté à une quinzaine de mètres du bord de la falaise et a fait apparaître la structure en béton armé d'un blockhaus. On peut parler de glissement-éboulement car le déplacement des masses de terrain (meubles et rocheuses) s'est fait le long d'une surface de rupture correspondant à un plan de faille de pendage 50° environ orienté vers la mer (Figure 89).

Figure 89 : Gauche : glissement-éboulement du 17 juin 2008 sur le flanc Ouest de la Pointe Sainte-Anne ; Droite : emprise de la zone déstabilisée le 17/06/2008 (Aubié, 2008).

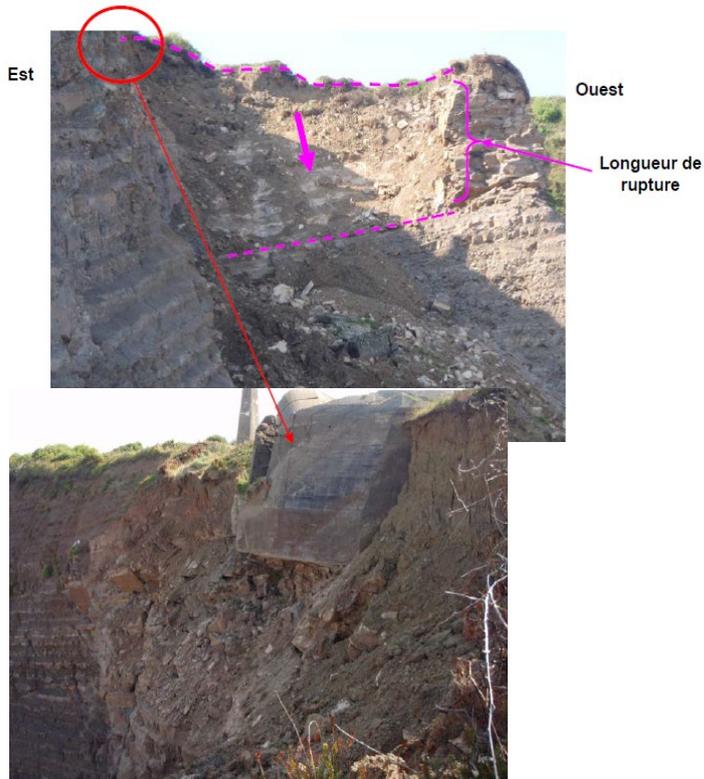
Figure 90 : Haut : niche d'arrachement du glissement-éboulement survenu le 17 juin 2008 ; Bas : Blockhaus visible dans la partie Est de la niche d'arrachement (Aubié, 2008).

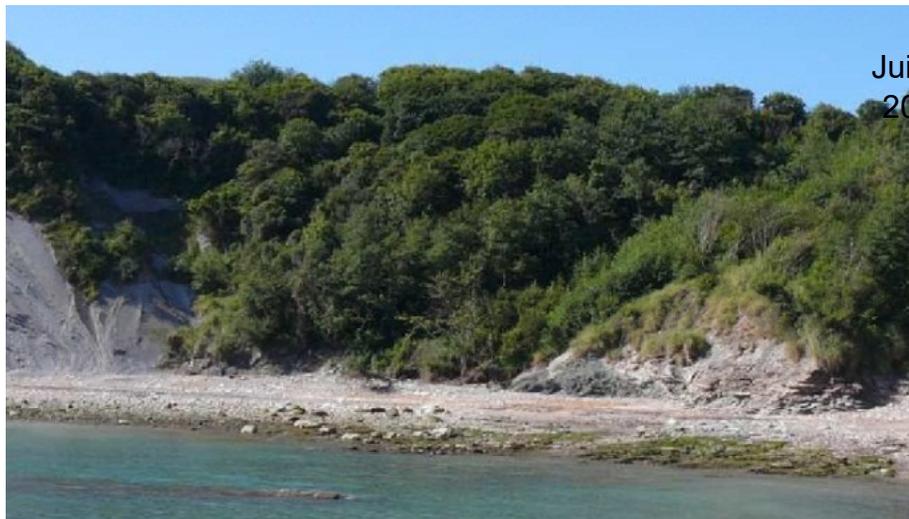
Figure 91 : Glissement-coulée de décembre 2008 (cliché Domaine d'Abbadia).

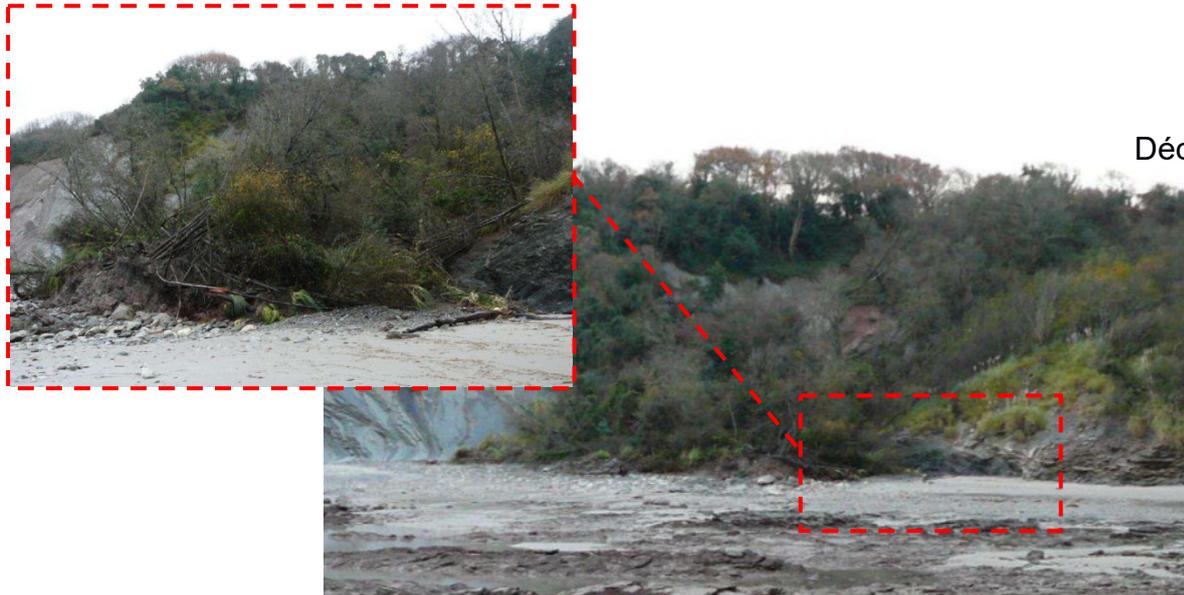
Figure 92 : Glissement-coulée de décembre 2008 (cliché Domaine d'Abbadia).

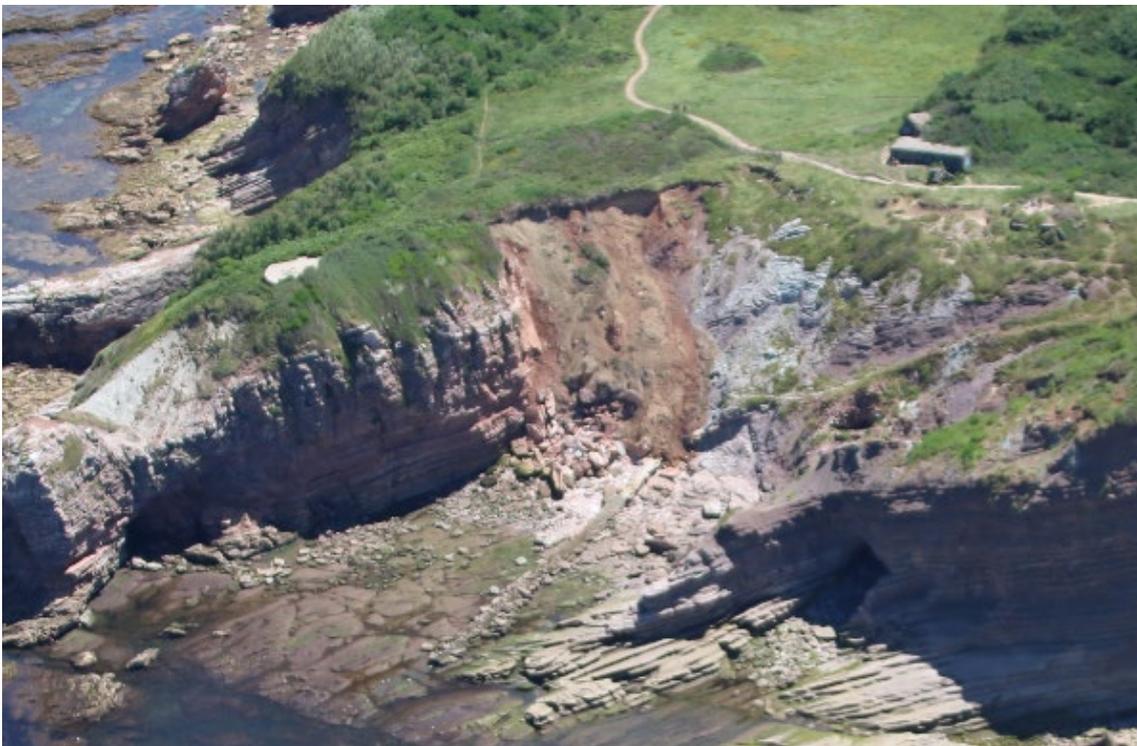
Figure 93 : Instabilité de décembre 2019 sur la Pointe Ste-Anne, Hendaye (©Observatoire de la Côte Aquitaine, Olivier Chaldebas, ULM Sud Bassin, 2020).

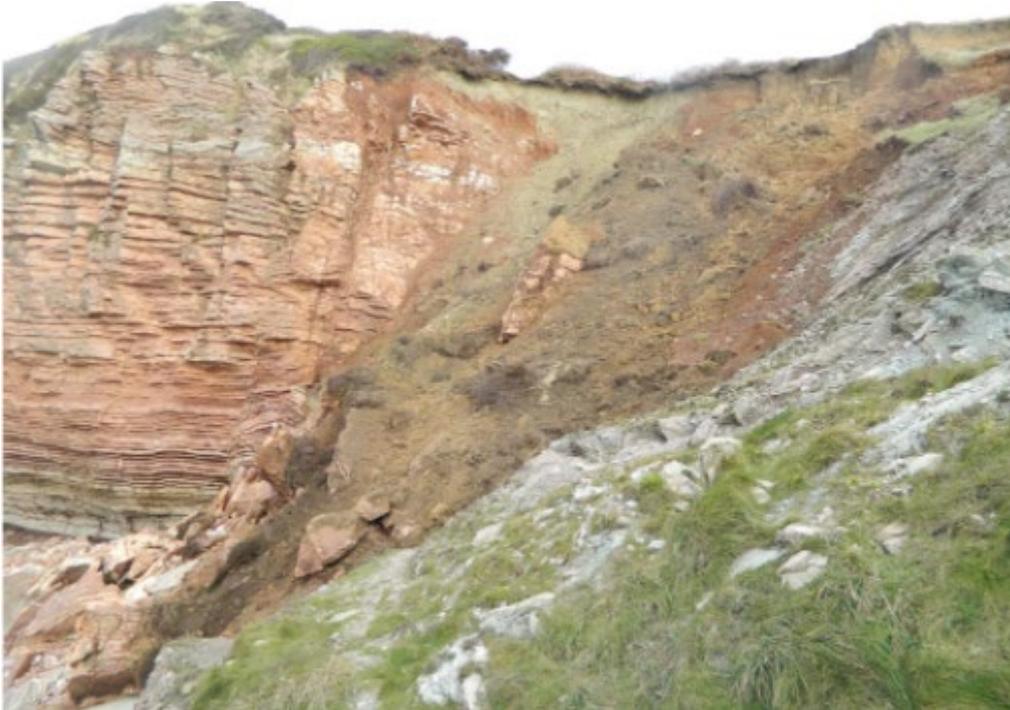
Figure 94 : Instabilité de décembre 2019 sur la Pointe Ste-Anne, Hendaye (©Observatoire de la Côte Aquitaine, , 2020).
