# ISOLATION D'UNE FAÇADE AVANT

Interreg  
North-West Europe  
ACE - Retrofitting

Liège

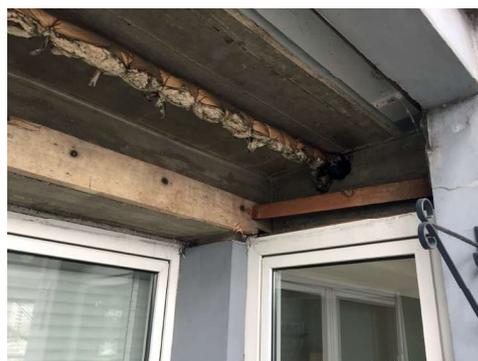
chauffage très importante. Après le remplacement de la chaudière, la consommation n'a pas diminué comme espéré. En effet, la façade à rue présentait de gros problème d'isolation thermique. De plus, il a été constaté que des conduites de distribution de chauffage passaient en partie dans un caisson non isolé sous les balcons (voir ci-contre).

Après démontage des caissons sous les balcons: mise à jour des conduites de distribution de chauffage.  
Source : Bureau architecture ASJ concept sprl.

Pour éviter les ponts thermiques, un retour d'isolation jusqu'au châssis a été mis en oeuvre. Le plancher et la toiture de la partie en surplomb ont été isolés de la même manière que les parois verticales. Les conduites de distribution de chauffage ont été isolées avec des tubes en mousse de polyéthylène en complément à l'isolation sous les balcons.
