Seminario Bioingeniería

15 de noviembre de 2018

- ELDUAIN – RIO LEITZARAN - INTURIA
- Zona de Especial Conservación ES2120013 Río Leitzaran (RN 2000)
- Visión europeo, desmán del Pirineo, ...

- URA - ESTABILIZACIÓN Y REPOSICIÓN PISTA INTURIA

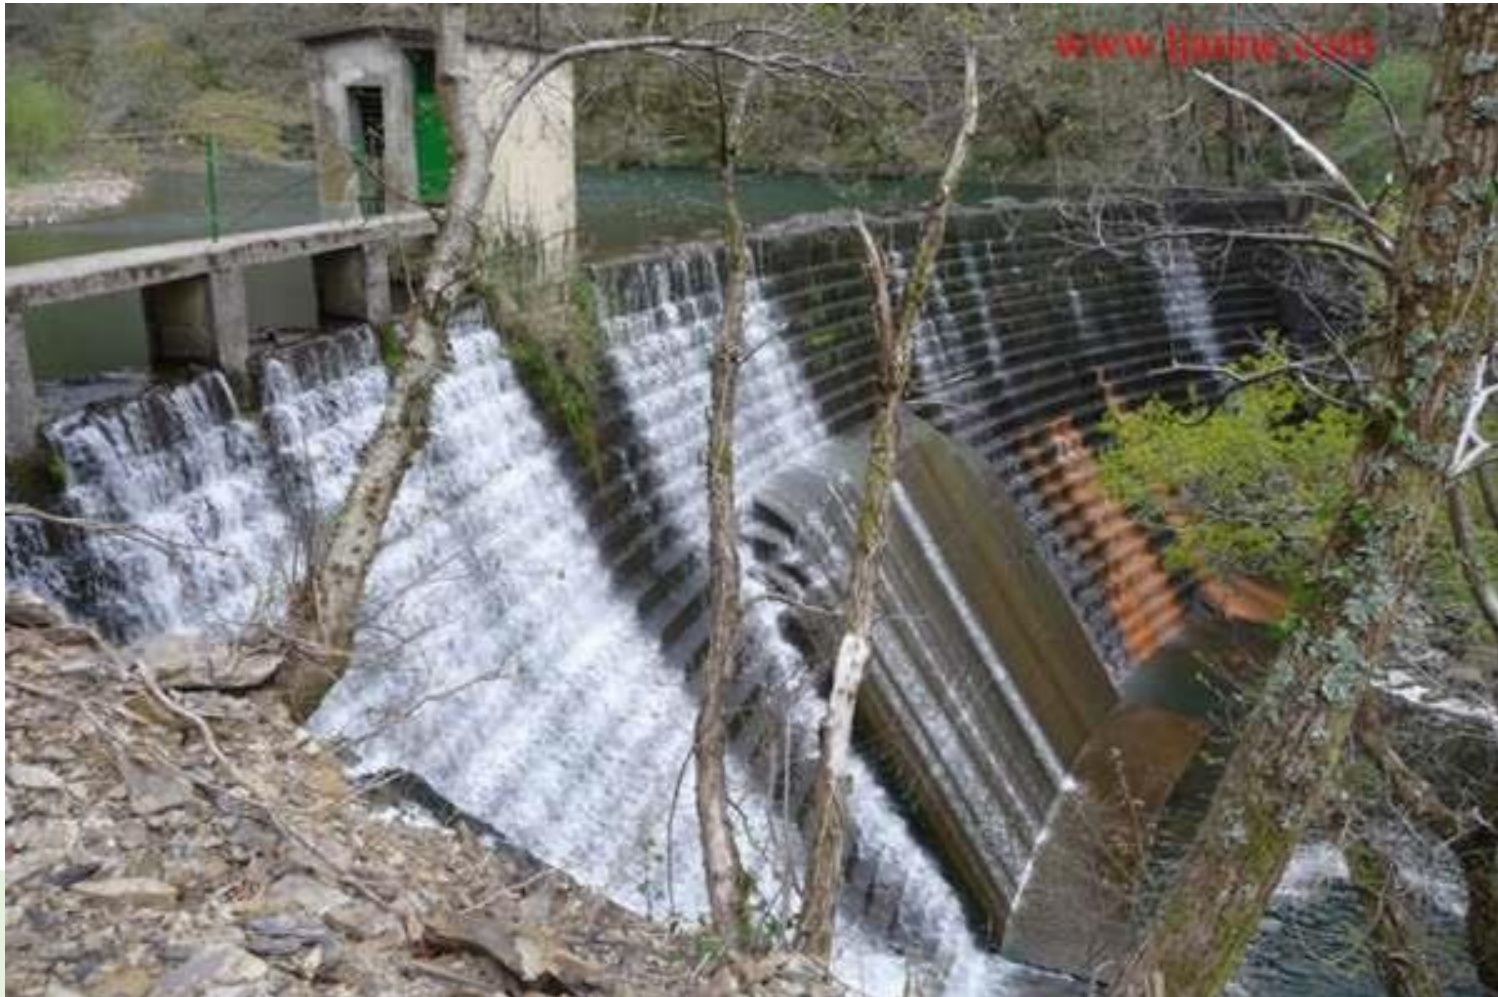
- PRESA DE INTURIA 13m altura (1914-2013)
- ALMACENAMIENTO TEMPORAL DE AGUA PARA TRANVIA SS

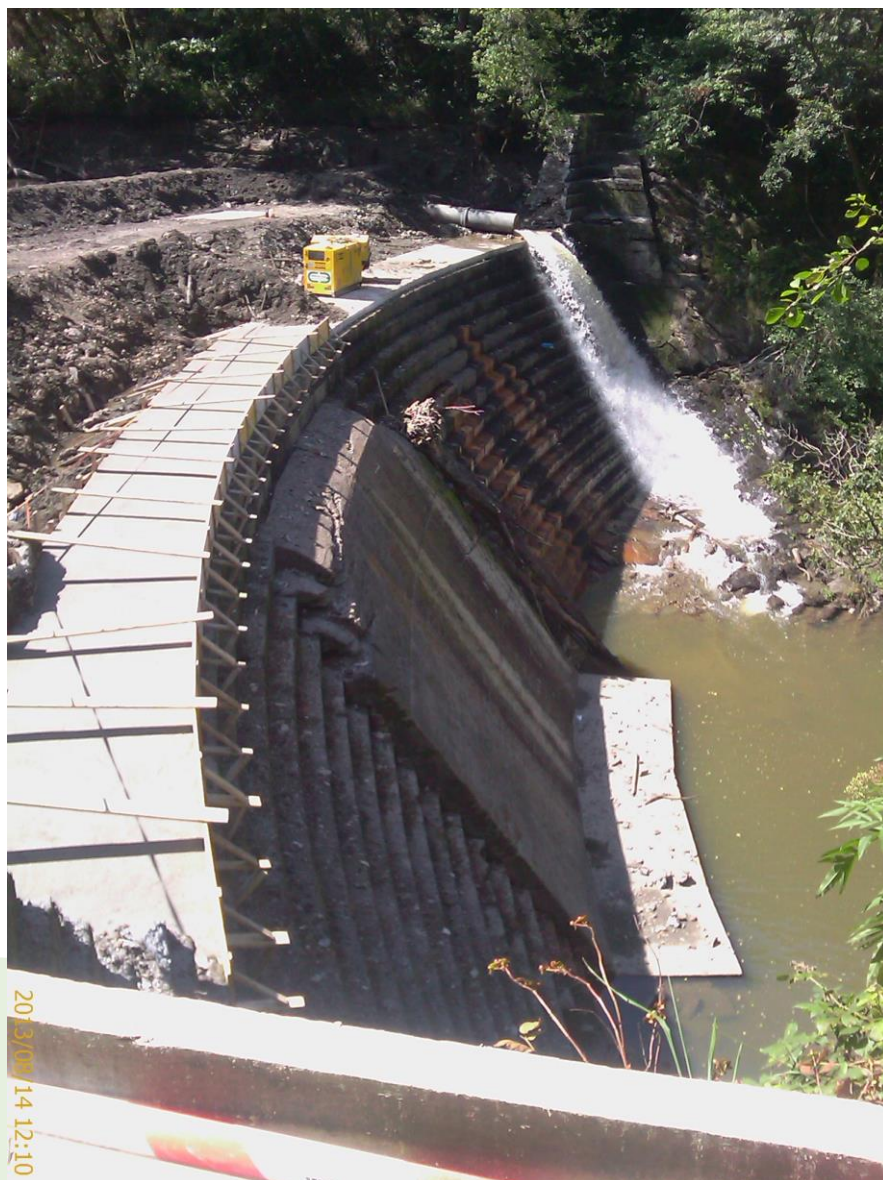
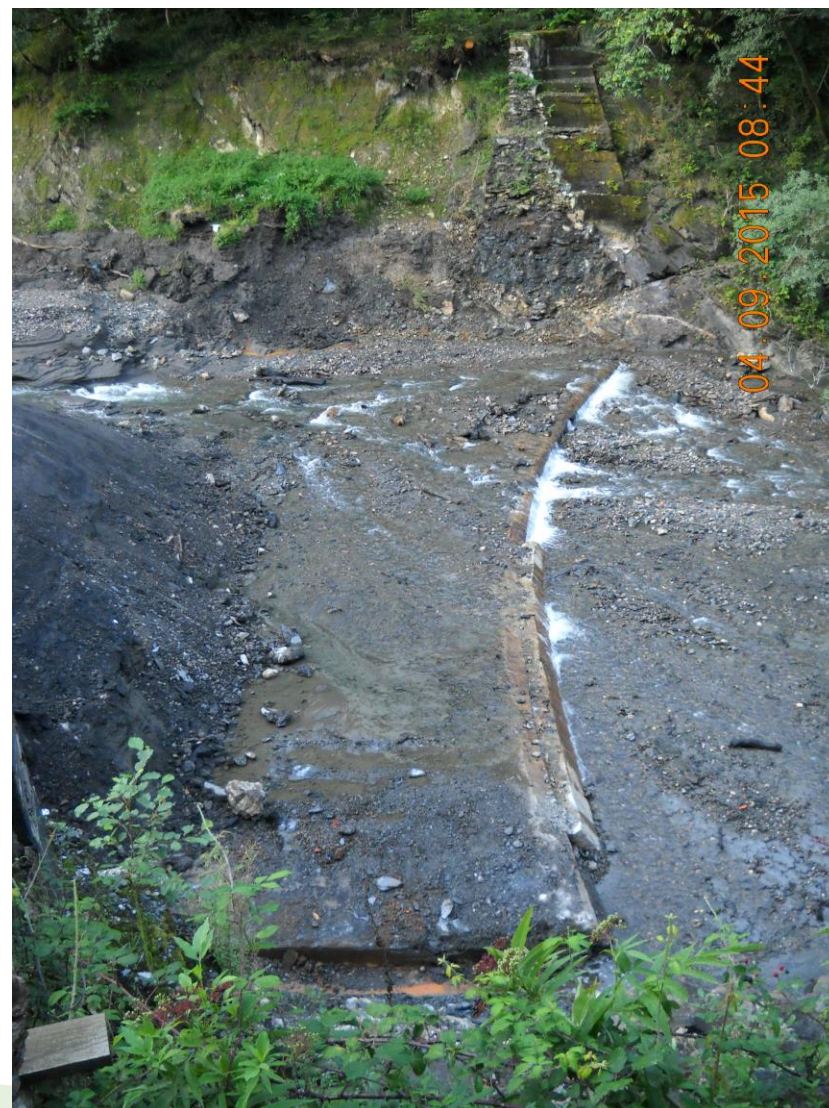
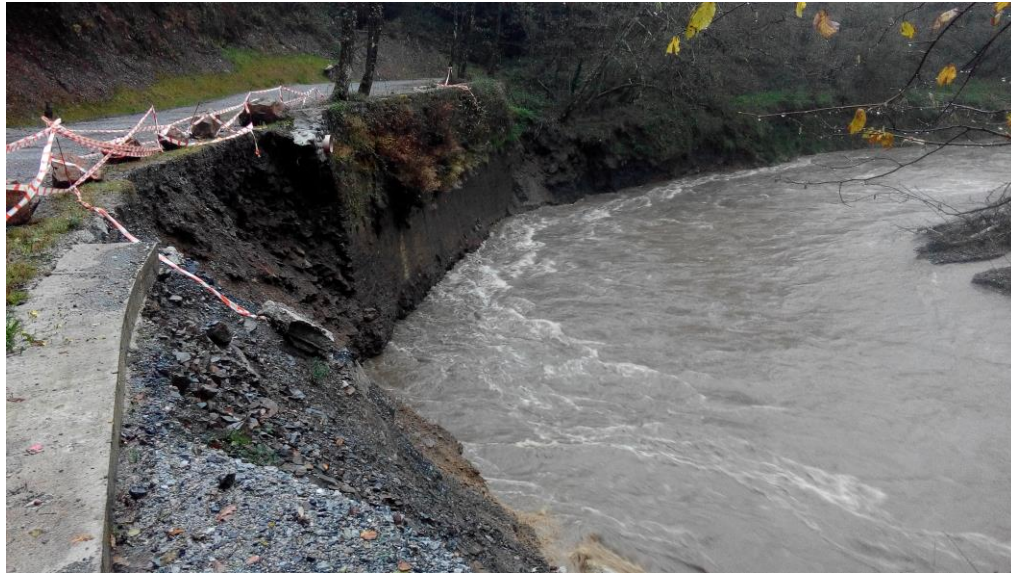
- URA - OBRAS DE DEMOLICIÓN POR FASES (2013-2016)

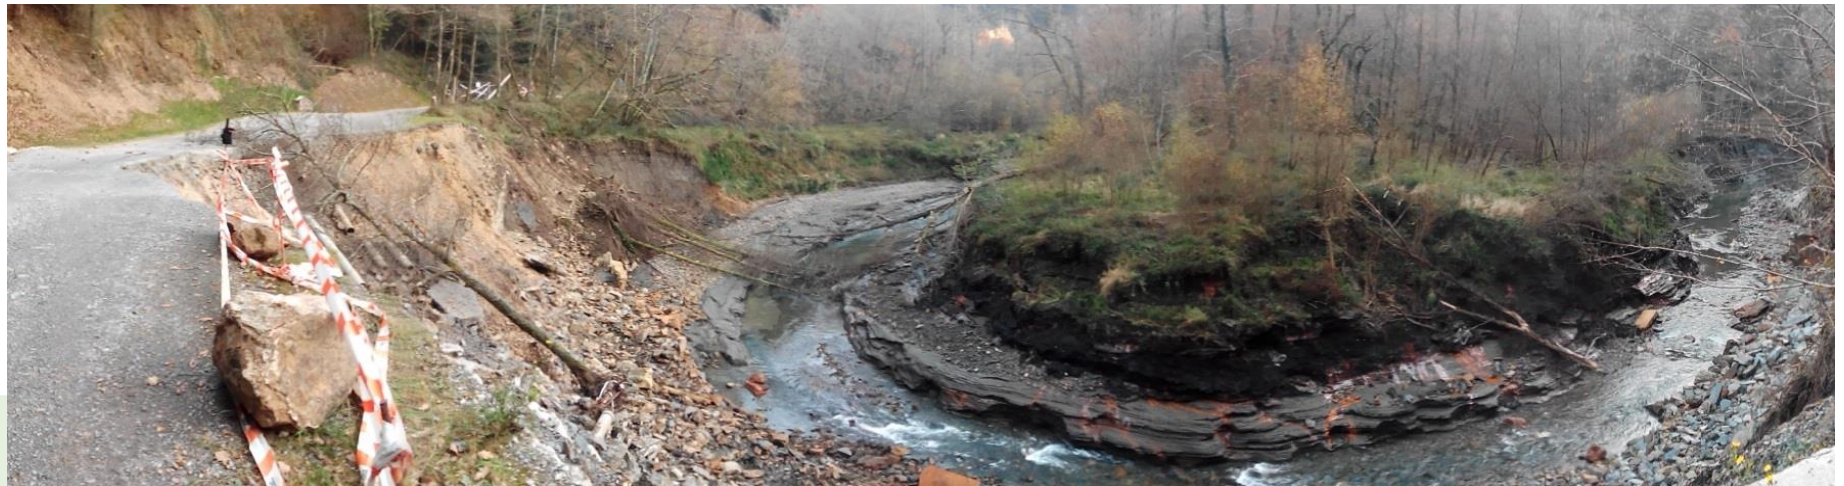
- (CRECIDAS NOV. 2015)
- EROSIÓN REMONTANTE
- DERRUMBE TERRAPLÉN PISTA DEL PLAZAOLA

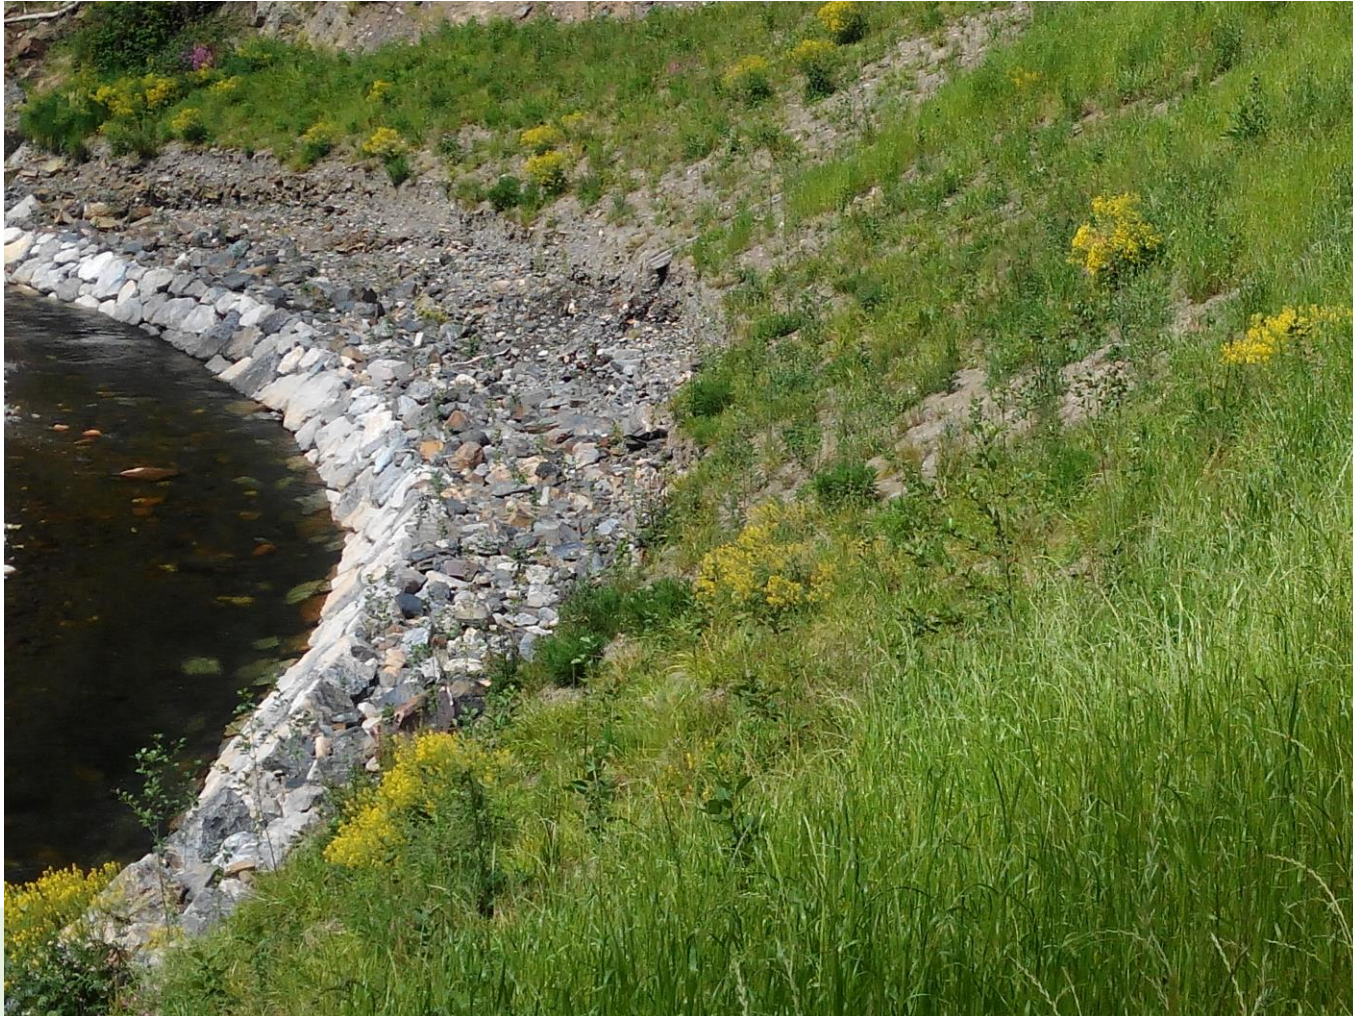
- CRECIDAS ENERO 2017 (90 m³/seg)
- EROSIÓN EN PIE DEL TERRAPLÉN DE LA PISTA

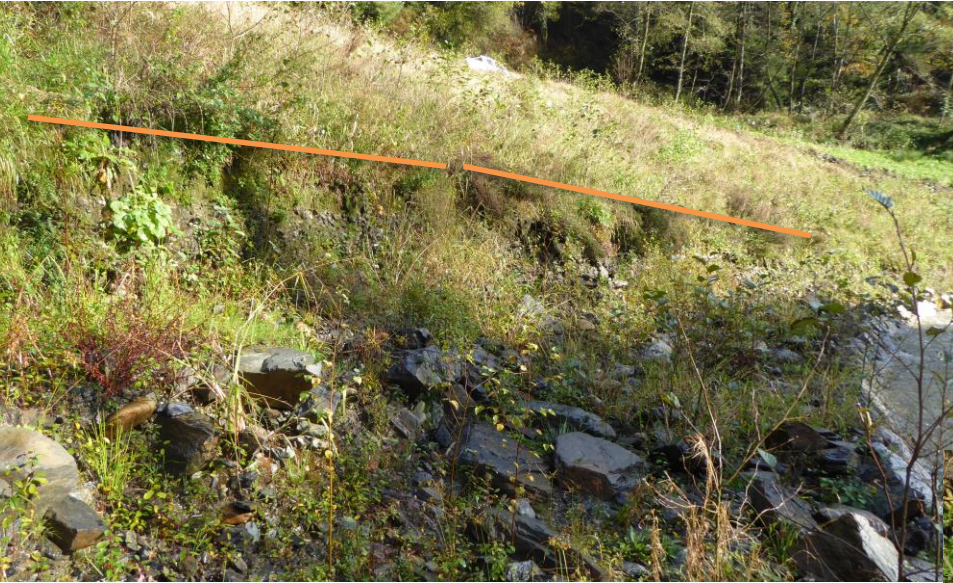
- CRECIDAS ENERO 2017 (90 m³/seg)
- EROSIÓN EN PIE DEL TERRAPLÉN DE LA PISTA

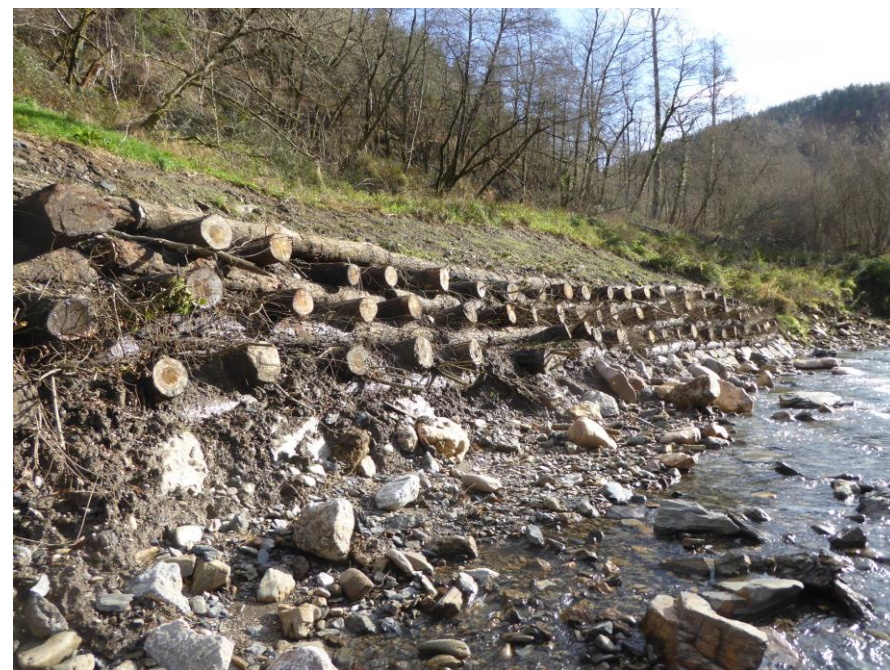
- Montantes c/1,00 m
- Pino Φ 30cm
- Densidad estaquillas 10ud/m
- Retranqueo de los largueros en el intradós, para el tendido de las tierras de relleno de las celdas

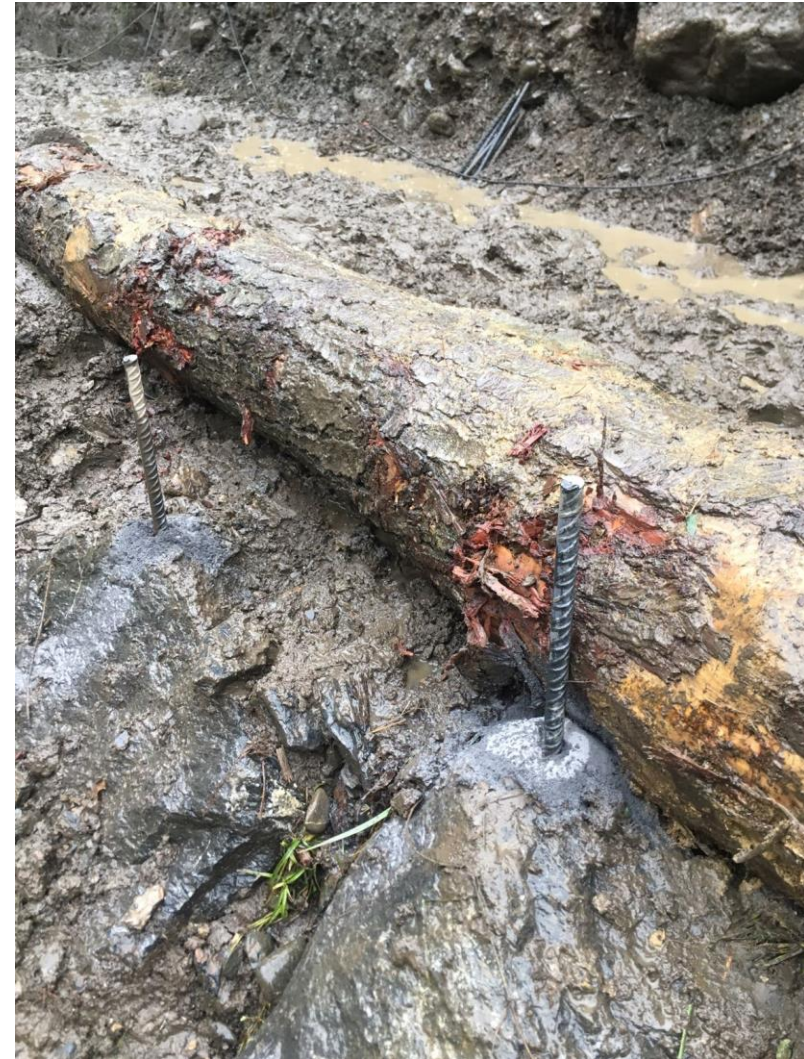
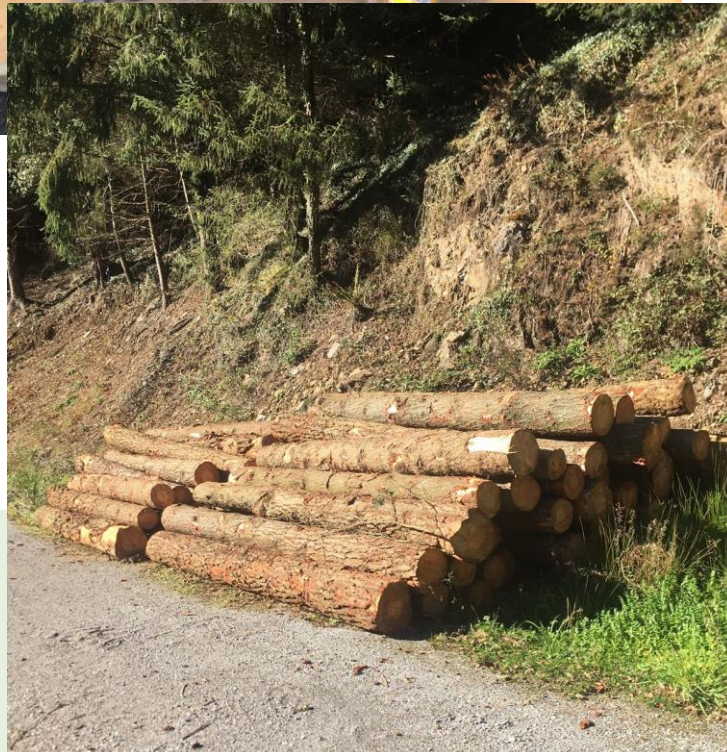
BARRAS ACERO
700 Φ 16mm
L = 0,6- 1,0 m

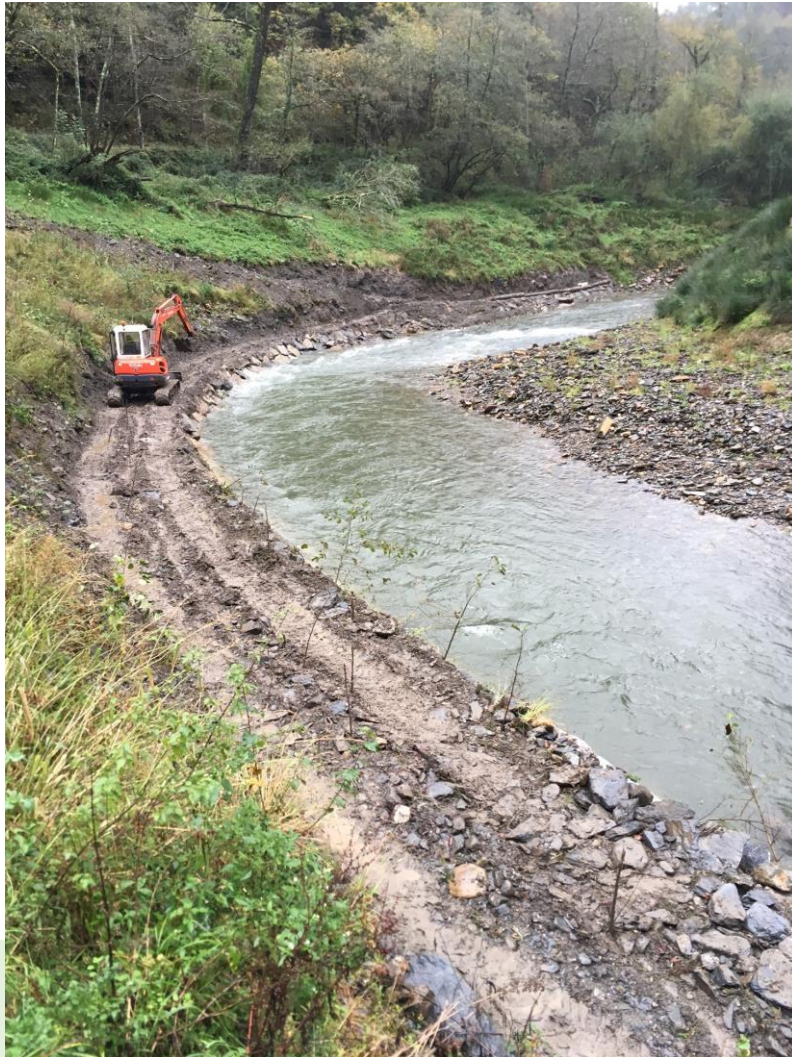
MONTANTES
360 TRONCOS
 Φ 30cm L = 2m

LARGUEROS
120 TRONCOS
 Φ 30cm L = 4m

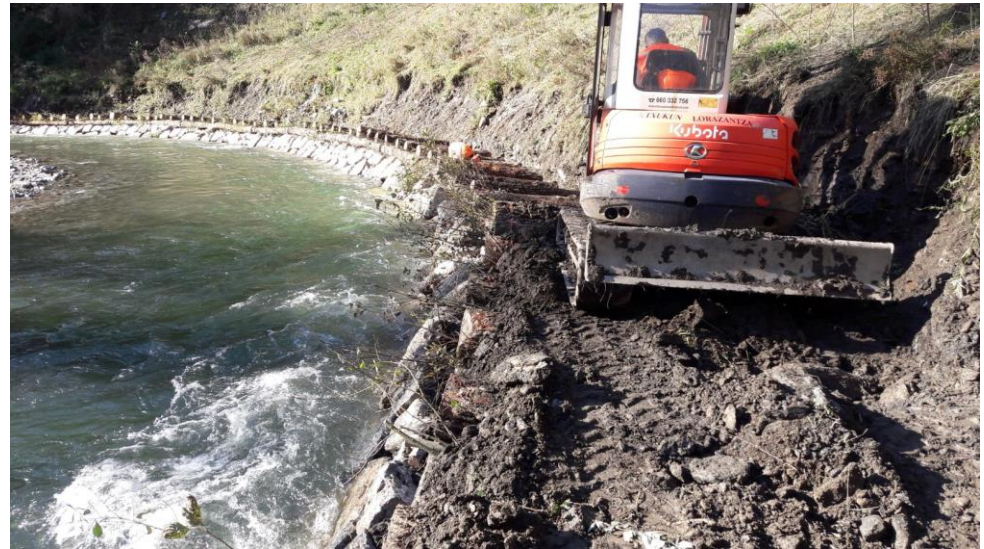
- Ejecución con mini excavadora, sobre el mismo talud y la propia estructura, sin ocupar el cauce ni generar ataguía, evitó problemas en las crecidas que se produjeron.

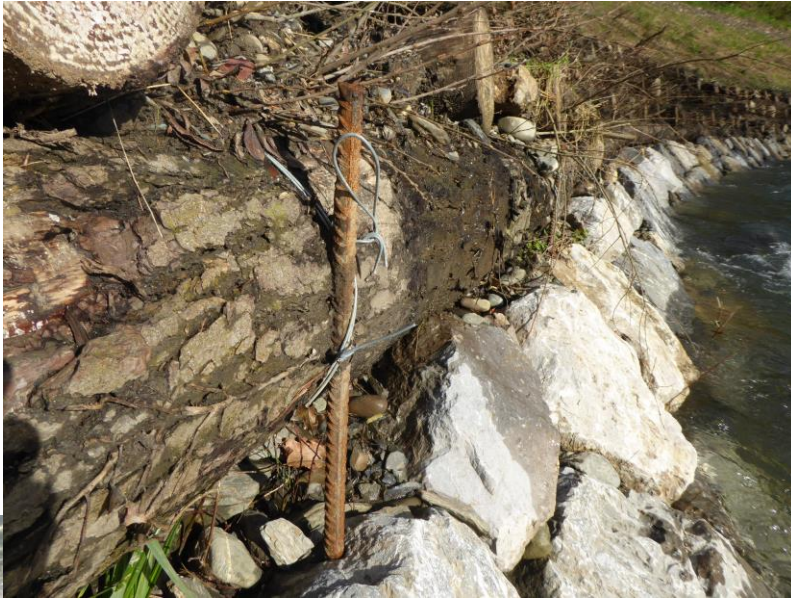
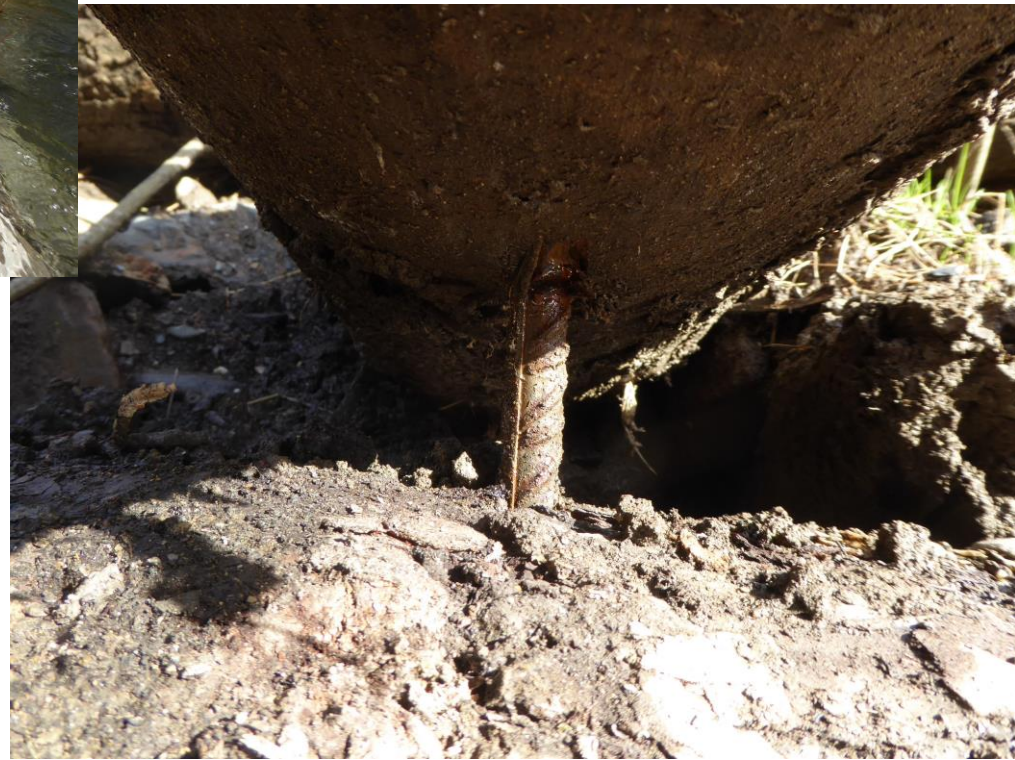
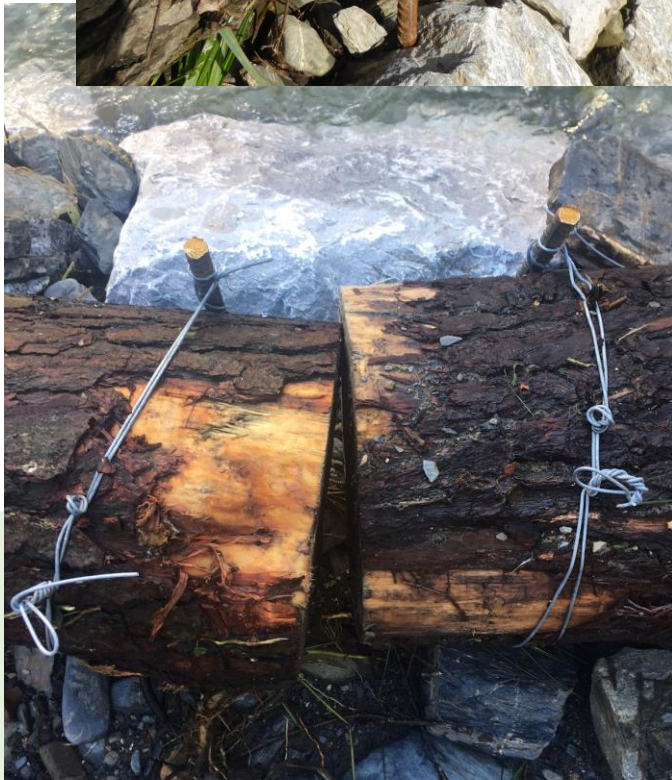
- Alta densidad de anclajes de acero entre los troncos y a la base de escollera mediante taladros y resinas.

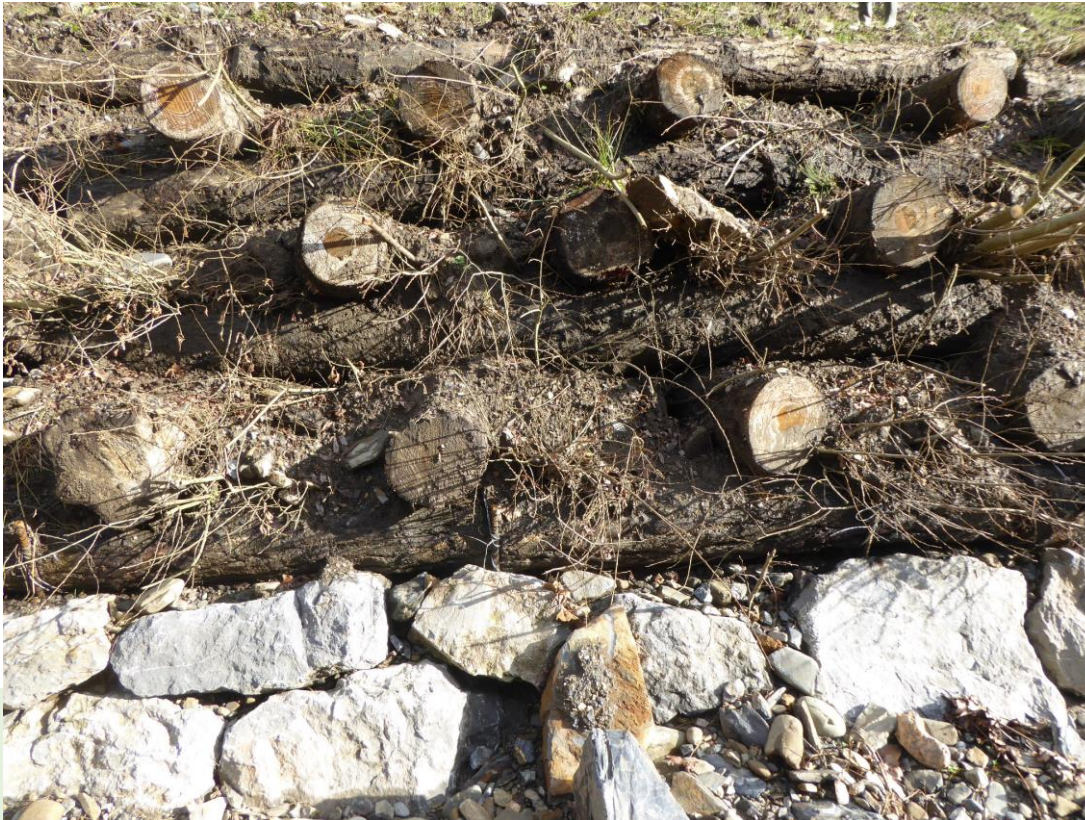
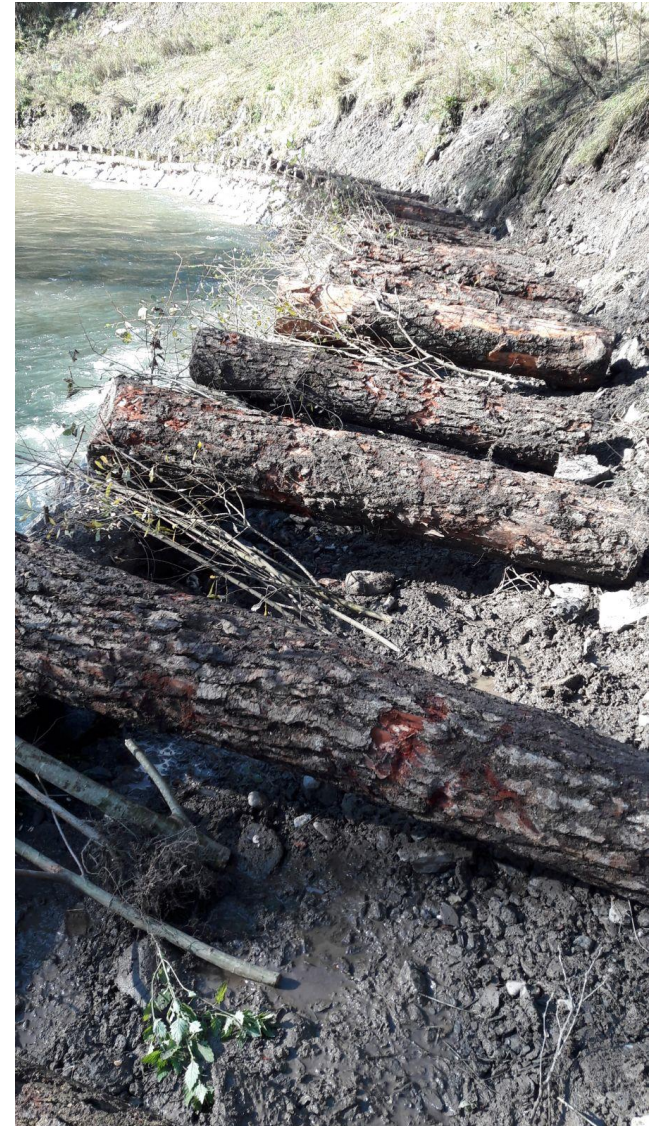
- ALTA DENSIDAD DE ESTAQUILLAS
- Salix atrocinnamomea, 10ud en cada celda
- Ramas y estaquillas de diámetros gruesos han dado buenos resultados
- Plantas de aliso

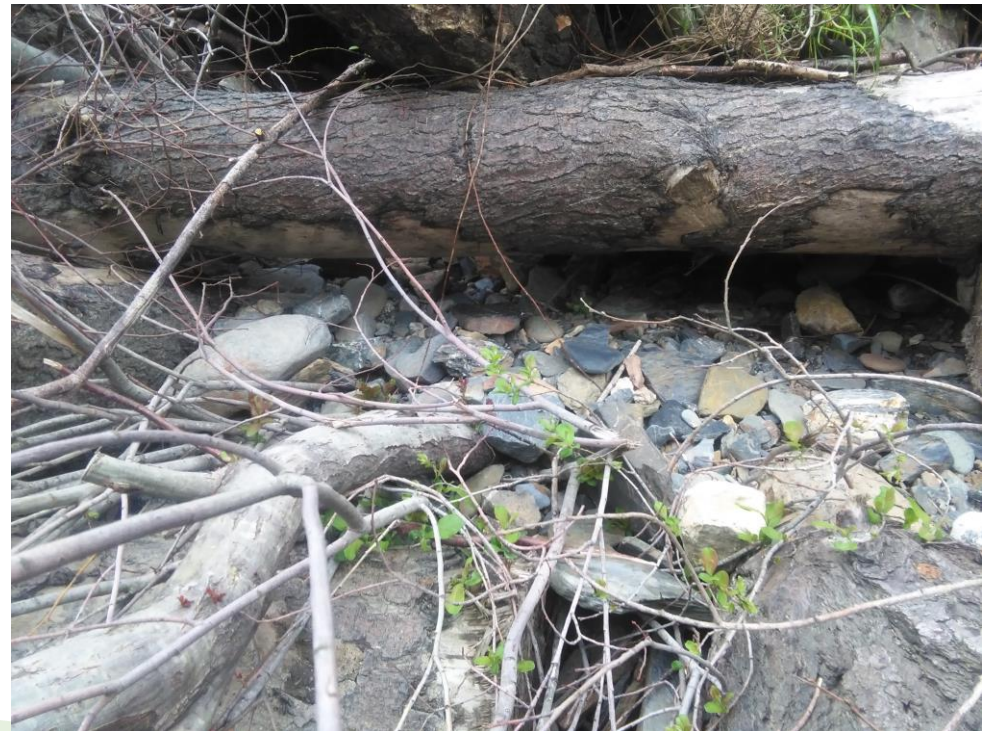
- ERROR COMETIDO, falta de protección del relleno del entramado frente al lavado de la corriente del río.

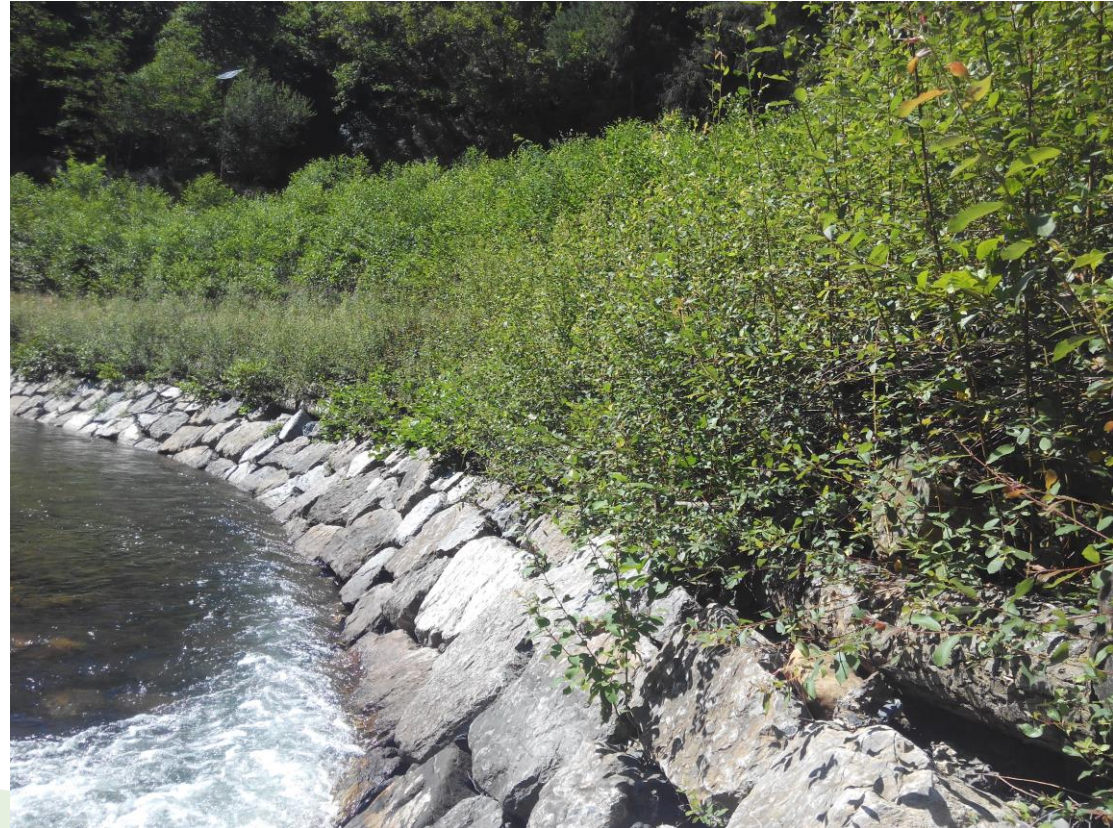
La situación actual es satisfactoria. Ha soportado varias eventos de crecidas, y la inmensa mayoría de estaquillas y plantas en el interior del entramado han conseguido prosperar.

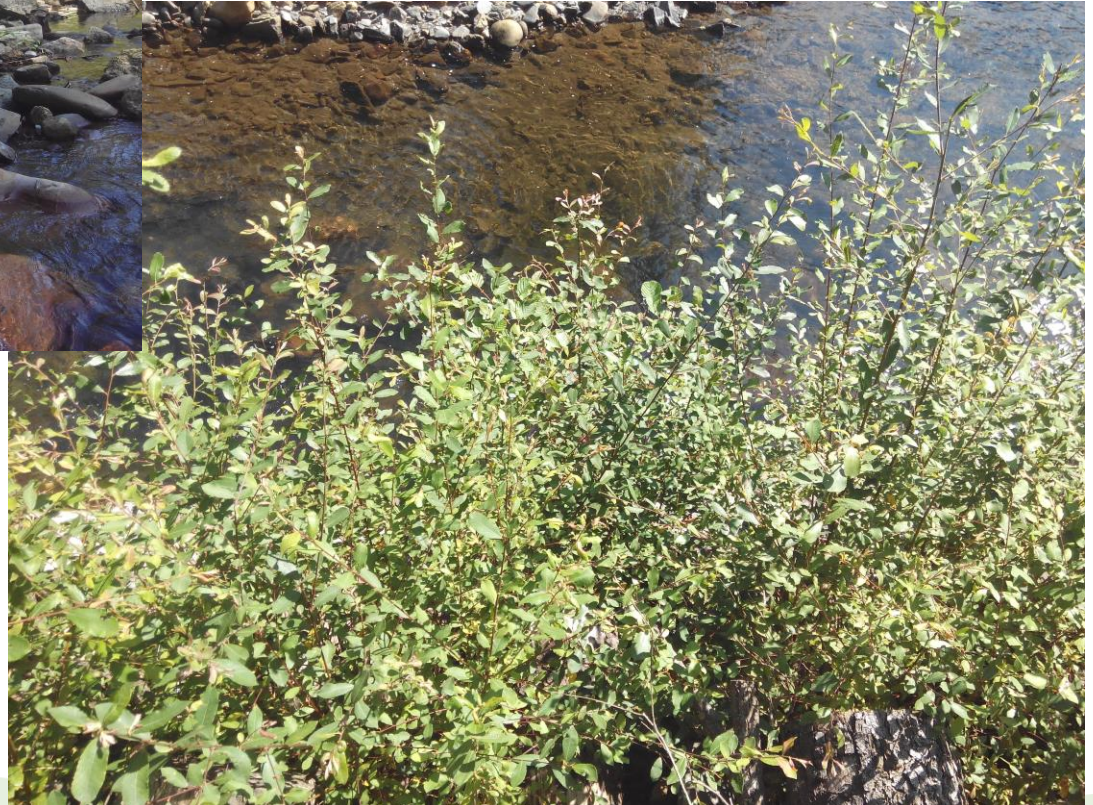
El coste económico de la actuación ascendió a 58.000 €, incluido IVA. Para 120 m de longitud de entramado, con 1,86 m. de altura, constituido por 3 planos.

El coste: 125 €/m³ de entramado simple
