JORNADA BIOINGENIERÍA

Avance del Manual de Bioingeniería con las experiencias realizadas por los socios del proyecto H2Ogurea

María Díez de Arizaleta Elduayen. Técnico Área Agua de GAN_NIK

Pamplona, 15 de noviembre de 2018/ 2018ko azaroen 15ean

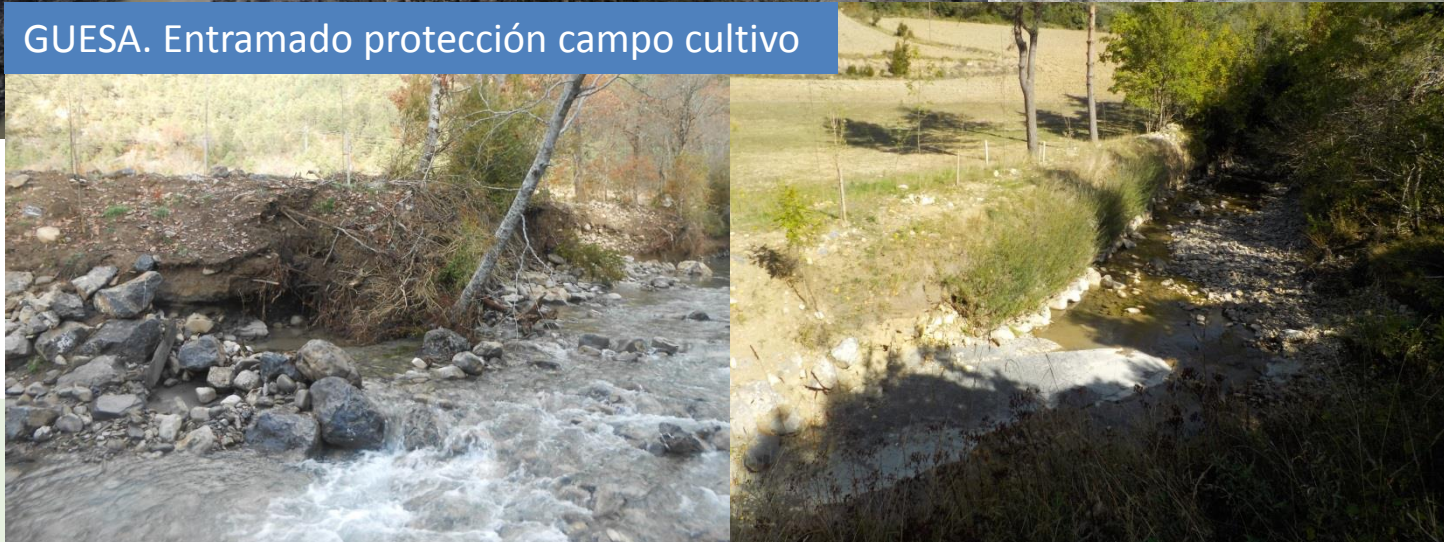
GUESA. Entramado protección campo cultivo

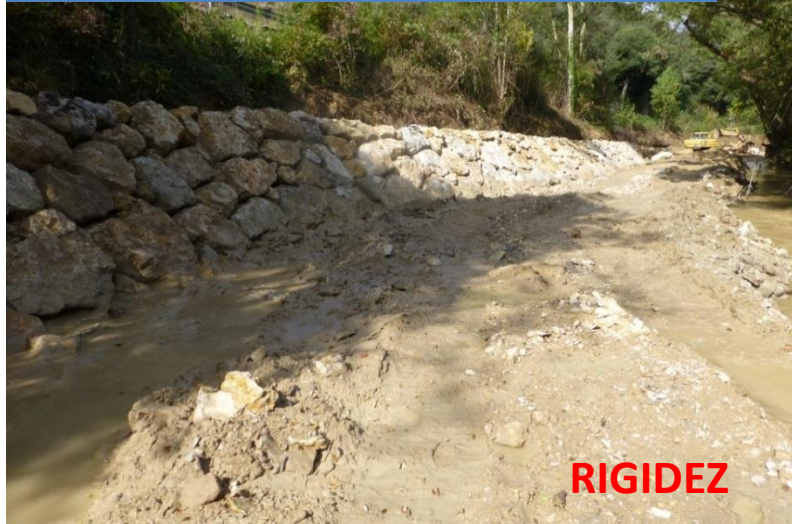
ACEDO. Escollera protección carretera

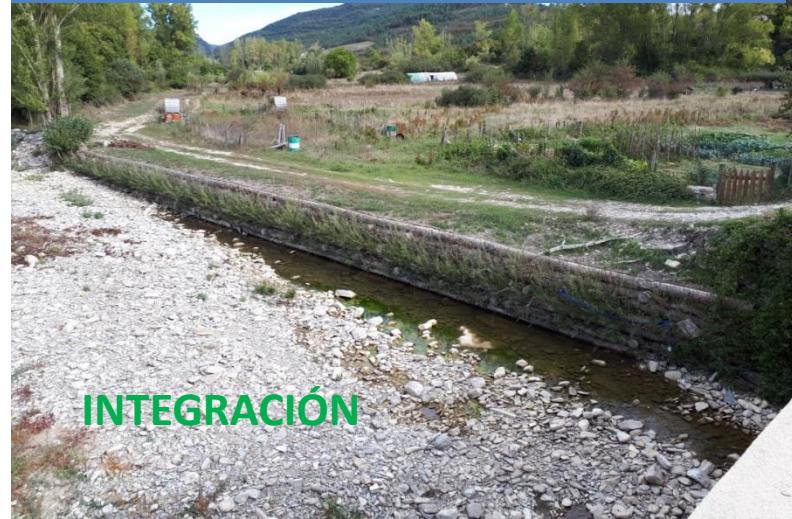
BURGUI. Entramado protección camino

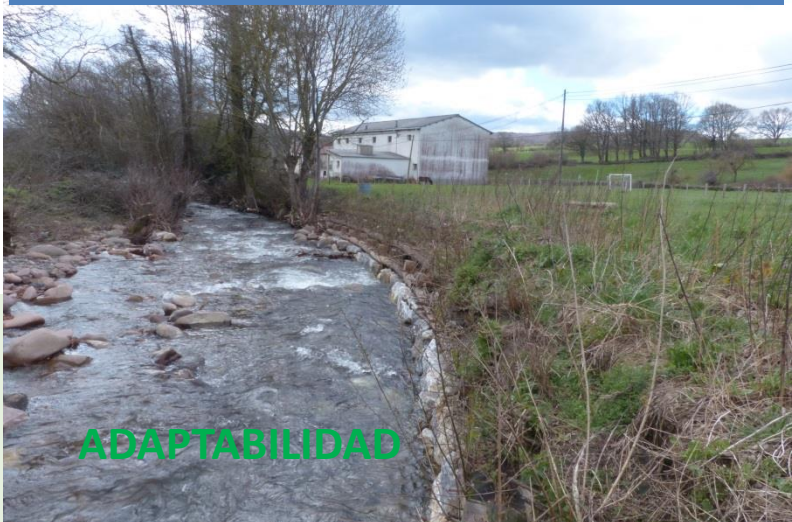
LANZ. Entramado protección tubería

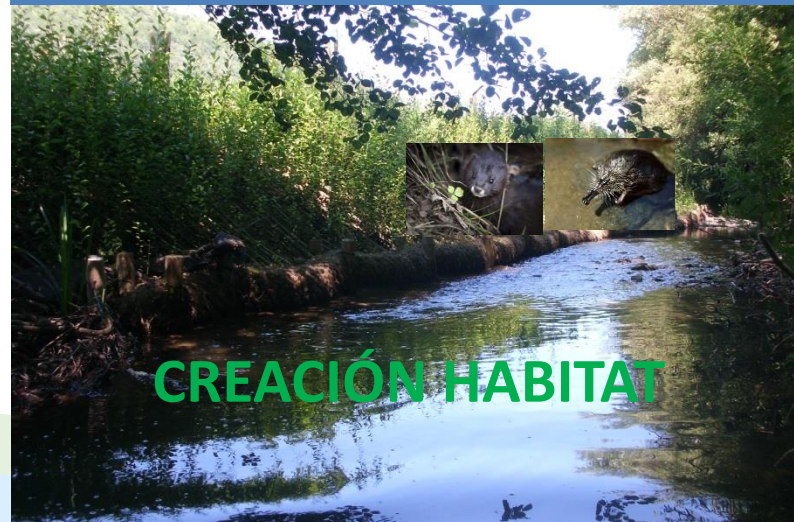
LIZASO. Cobertura ramas. Regata Arkil

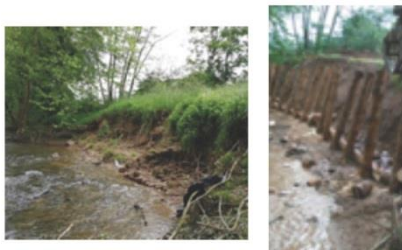
1) **Reperfilado de talud.** Se procede al reperfilado del talud o ladera con equipo mecánico y puntualmente completado con intervenciones manuales. Se elimina la presencia de perfiles convexos en la superficie del talud que impidan las operaciones posteriores. El talud era totalmente vertical, de una altura entre 1,5-1,7 m.

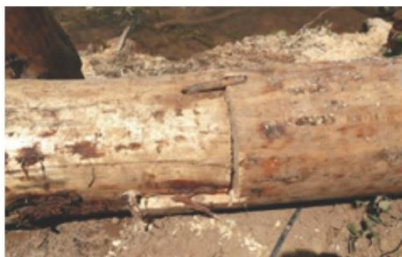
3) **Se colocan los troncos horizontalmente** encima del terreno, en la parte posterior de las piquetas de madera verticales. Los troncos horizontales pueden espaciarse con cuñas de madera o piedras de aproximadamente 7 a 10 cm.

Los troncos contiguos de cada fila se fijan uno al otro mediante un bisel donde se unen ambos troncos con barras de acero corrugado de 12 mm y de 60 cm de longitud. Se rellena la base de la estructura con cantos rodados, tierras y gravas.

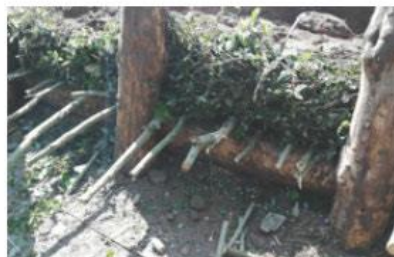
5) Relleno del primer piso con material vegetal y tierras, encima se colocan las varas en posición transversal a la corriente de agua y las fajinas por la cara exterior, y tierras en el interior.

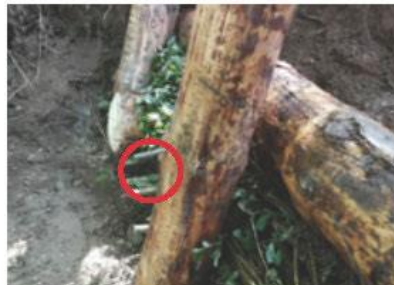
6) Las uniones entre troncos verticales y horizontales se realiza con barras de acero corrugado de XXXX. Los troncos horizontales se ensamblan de la misma forma que en un entramado.

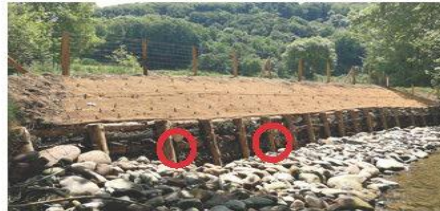
7) Se repiten las operaciones 2), 3) y 5) al menos una vez más, llegando hasta una altura total de 1 m. Para evitar el volteo por falta de clavado de los troncos verticales de la estructura se refuerza colocando troncos horizontales cada 3 m, igual que en el entramado simple. Cada 3 troncos verticales, se coloca 1 horizontal (tirante) que va clavado al talud con el cazo de una retro.

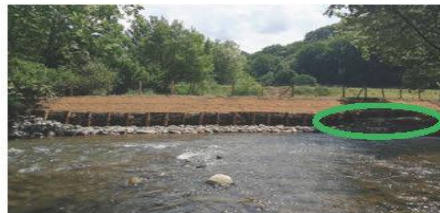
8) La parte superior de la estructura se taluza hasta llegar a la cota del terreno natural (pastizal), y se compacta para evitar huecos de aire. Se coloca una malla orgánica de coco (mínimo 740 gr/m²) y después se estaquilla con sauce y se siembra. El suelo aportado debe tener suficiente humedad o, en caso contrario, debe ser humedecido para poder asegurar que las estaquillas germinen y no se sequen.

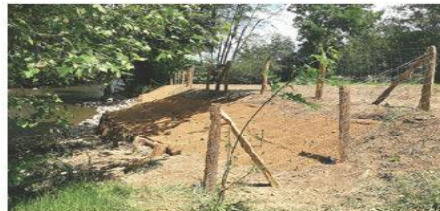
9) Otros detalles: no es una estructura con altura constante, tanto el inicio como el final tienen una altura de unos 40 cm para adaptarse al terreno natural. En la mayoría de los casos donde el uso de la parcela es ganadero es necesario colocar un cierre para evitar el pisoteo y/o ramoneo de la vegetación (sauces). En este caso se ha colocado un cierre con malla ganadera para proteger la estructura.

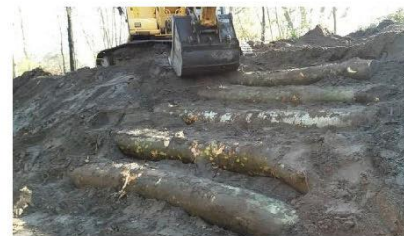
5.- Creación de acceso al cauce. Se aprovechan troncos de algunos ejemplares de *Platanus hispánica* para la creación de un acceso al cauce. Este consta de 5 peldaños hechos con troncos de unos 30 cm de diámetro y 4 m de longitud. Estos se anclan al terreno con dos varillas de acero corrugado por peldaño, de 10 mm de diámetro y 1,5 m de longitud.

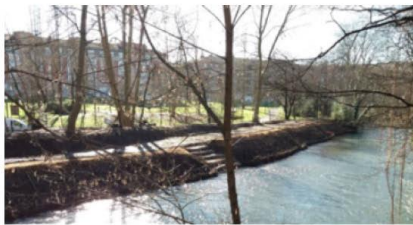
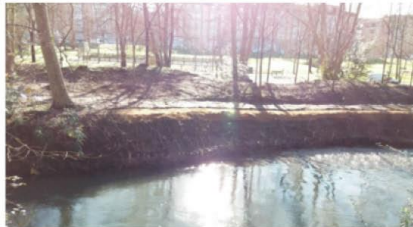
La coronación del talud, se protege con una red o malla de coco. Estabilización de la coronación del talud mediante red de coco (Red orgánica coco ECONET EXTRA 700, 700 g/m². Apertura de malla 11x11 mm), anclada con 200 grapas de acero corrugado (Piqueta anclaje U ø 8mm 20-B-20 cm).

A continuación se procede al estaquillado del talud y al sembrado del talud.

Se estaquilla mediante sauce (*Salix atrocinerea*, *S. purpurea* y *S. alba*) y cornejo (*Cornus sp.*) cada 0,5 m.

Se siembra todo el talud, con especial hincapié sobre la red de coco, y se repone el terreno al estado inicial. Mediante una retroexcavadora de 8 Tn se rematan los perfiles sobre el talud y las zonas de acceso al cauce para alisar el terreno, acomodar el lezón y quitar las rodadas de la maquinaria empleada.

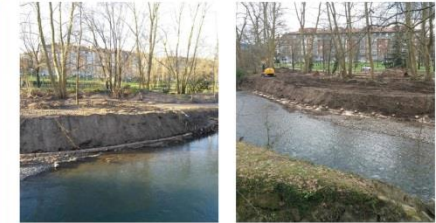
Estabilización de la base del talud mediante entramado de madera tipo kreiner. Colocación longitudinal de troncos

Como plano de apoyo del enrejado se lleva a cabo un entramado de madera doble tipo Kreiner a contrapendiente para evitar la posibilidad de descalce del pie.

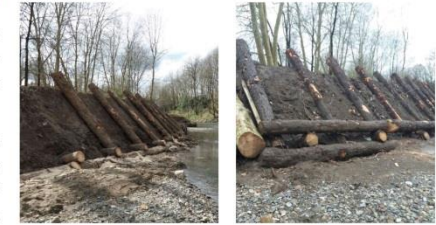
Se han empleado troncos longitudinales de Pinus radiata de 5 m de largo y 35 cm ø y troncos transversales de 2 m de longitud colocados a una distancia de 1,6 m entre sí.

En este caso se han utilizado troncos no descortezados, lo que puede disminuir su longevidad y troncos de gran diámetro, superior al que se utiliza normalmente.

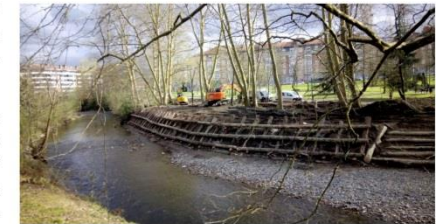
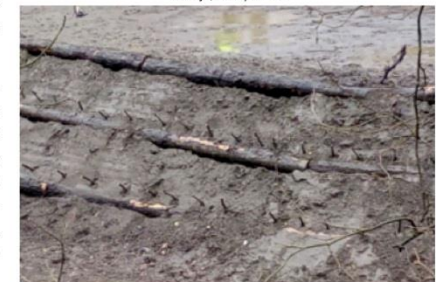
Sobre los troncos del entramado se ha construido el enrejado, fijándolo al terreno mediante varillas de acero corrugado de 1,5 m de largo y 12 mm ø. Sobre los troncos verticales anclados se han fijado los troncos transversalmente, de manera que forman una malla cuadrada. Se utilizan clavos realizados con acero corrugado de 12 mm ø y 0,5 m de longitud.

Se colocan 300 estaquillas (*Salix alba*, *Salix atrocinerea* y *Cornus sanguinea*), en toda la superficie del enrejado, una cada 30 cm aprox. y apoyadas sobre los troncos longitudinales en enrejado y se plantan 80 uds. de especies arbustivas con alveolo forestal (40 uds. *Cornus sanguinea*, 40 uds. *Corylus avellana*), en los cuadrantes de la estructura.

Arriba, vista frontal del enrejado vivo.
Debajo, estaquillado

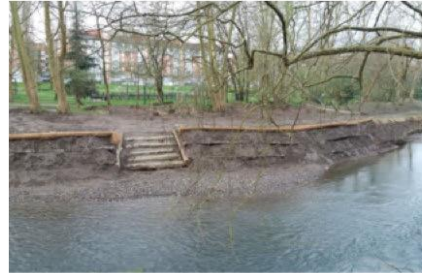
Para proteger la cabeza del enrejado de fenómenos erosivos, se reviste el tronco superior y la coronación del talud con una fila de red de coco (Red orgánica coco. 700 g/m²).

Apertura de malla 11x11 mm), anclada con 190 grapas de acero corrugado (Piqueta anclaje U ø 12 mm 20-8-20 cm).

Se colocan sobre ésta 100 uds. de estaquillas de sauce (*Salix atrocinerea*, *S. purpurea* y *S. alba*) y comejo (*Comus sanguinea*) cada 0,5 m.

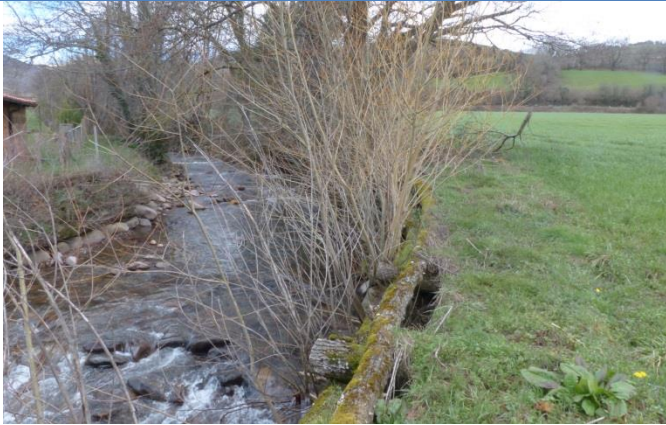
LANZ. Lavado parte superior entramado

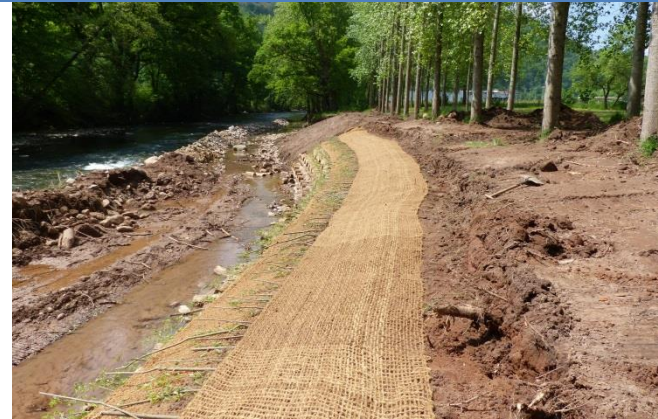
ARRAIOZ. Colocación lecho con manta

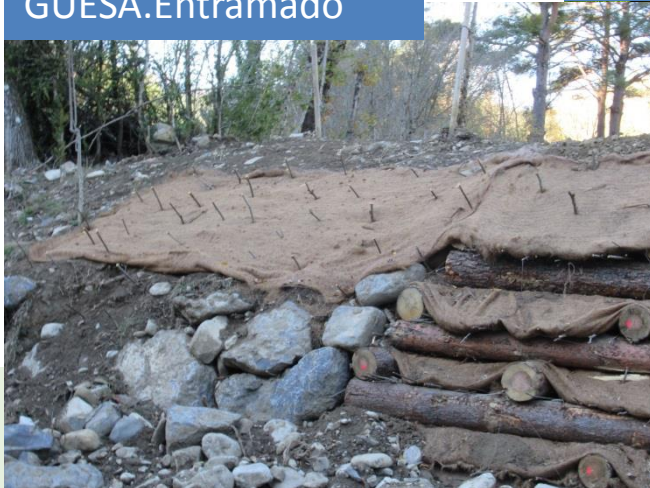
GUESA. Entramado

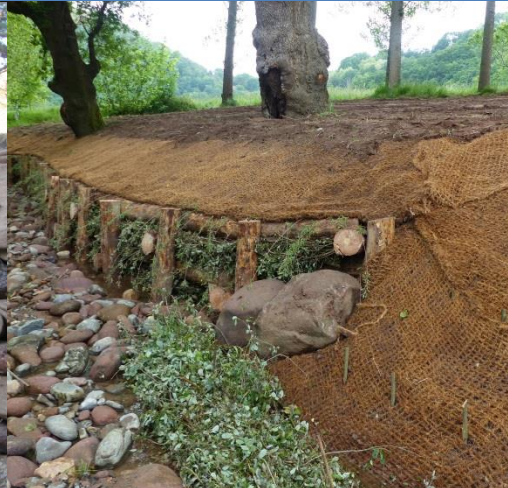
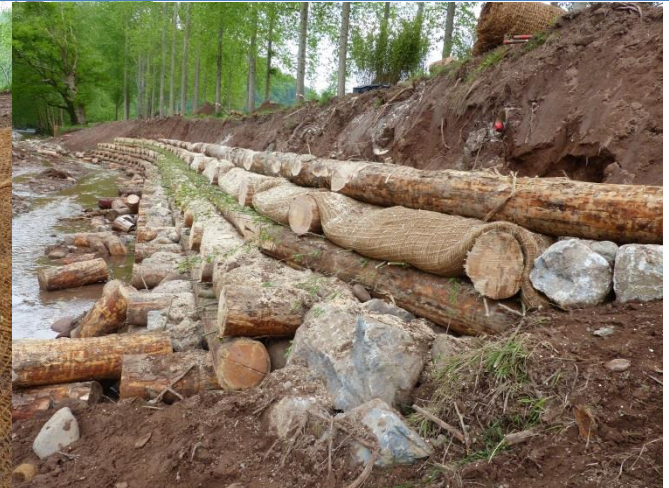
ARRAIOZ. Unión cobertura-entramado. Inserción entramado en terreno

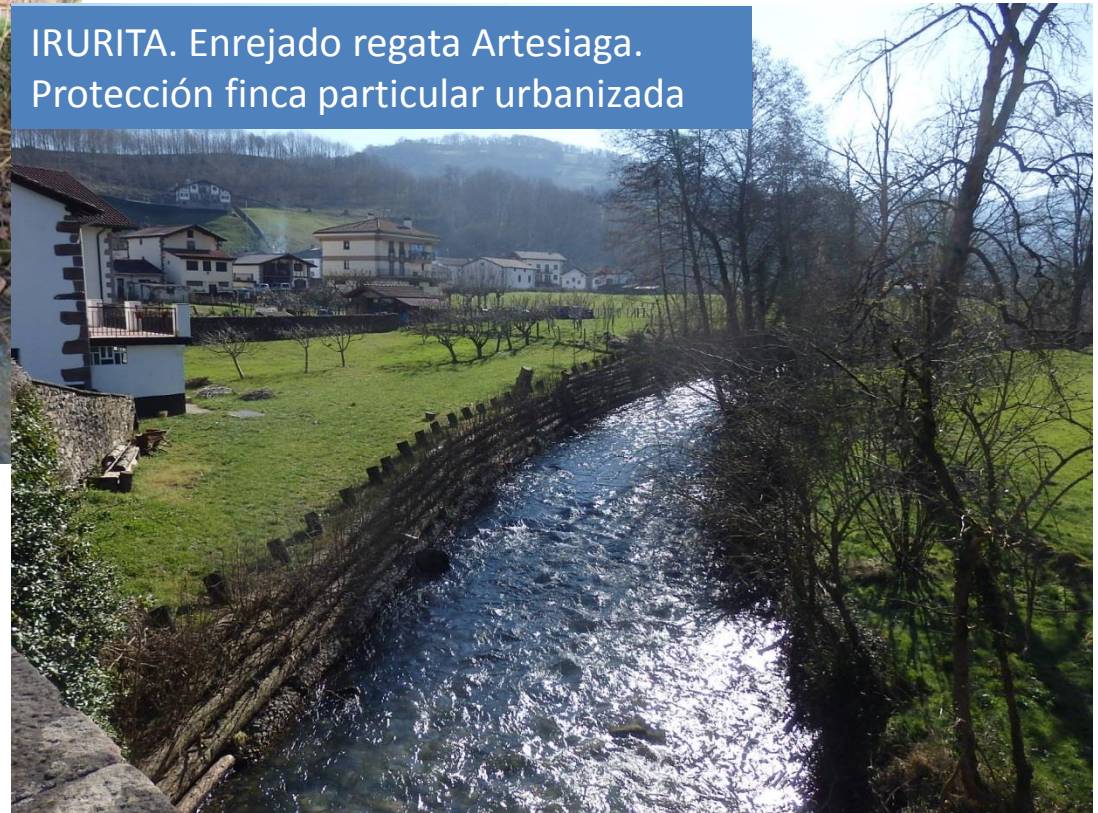
IRURITA. Enrejado regata Artesiaga.
Protección finca particular urbanizada
