CARACTERISATION DES STOCKS ET DES DYNAMIQUES SEDIMENTAIRES DU SECTEUR ERRETEGIA-HAROTZEN COSTA (BIDART-GUETHARY)

RAPPORT TECHNIQUE

Contact	CASAGEC INGENIERIE 18 rue Maryse Bastié Z.A. de Maignon 64600 Anglet - FRANCE Tel : + 33 5 59 45 11 03 Web : http://www.casagec.fr
Titre du rapport	Caractérisation des stocks et des dynamiques sédimentaires du secteur Erretegia-Harotzen Costa (Bidart-Guethary) Rapport intermédiaire technique
Maître d'Ouvrage	Communauté d'Agglomération Pays Basque
Auteur(s)	Damien DAILLOUX
Responsable du projet	Damien DAILLOUX – dailloux@casagec.fr
Rapport n°	CI-CR-11-rev01

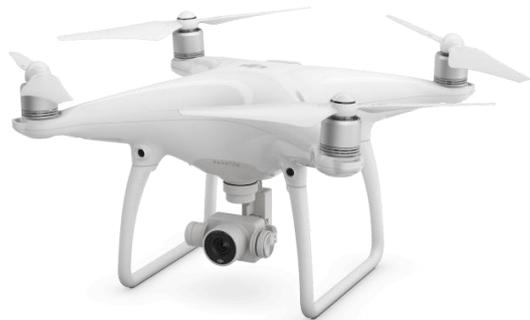
Figure 1 : Drone DJI PHANTOM 4.

Le levé photogrammétrique a été réalisé à l'aide du drone DJI PHANTOM 4 équipé d'une caméra de 12,4 millions de pixels de longueur focale f/2,8 (Figure 1).

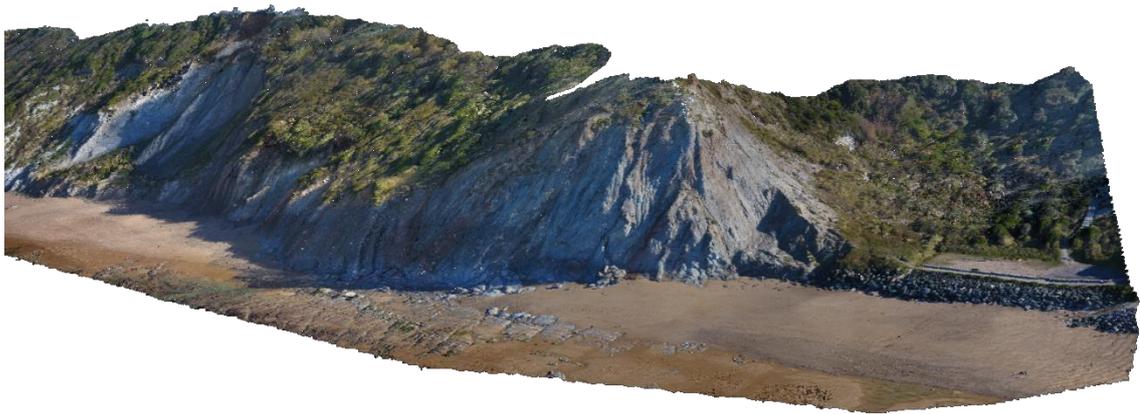
Figure 2 : Exemple de résultat de fin de traitement informatique : nuage de points colorisé.

Les étapes de traitement informatique des images ont été réalisées à l'aide du logiciel PhotoScan (Figure 2), à savoir :

Le traitement informatique a permis 100 % d'alignement entre les photos et la résolution du nuage de points dense est d'environ 1 point tous les 5 cm.

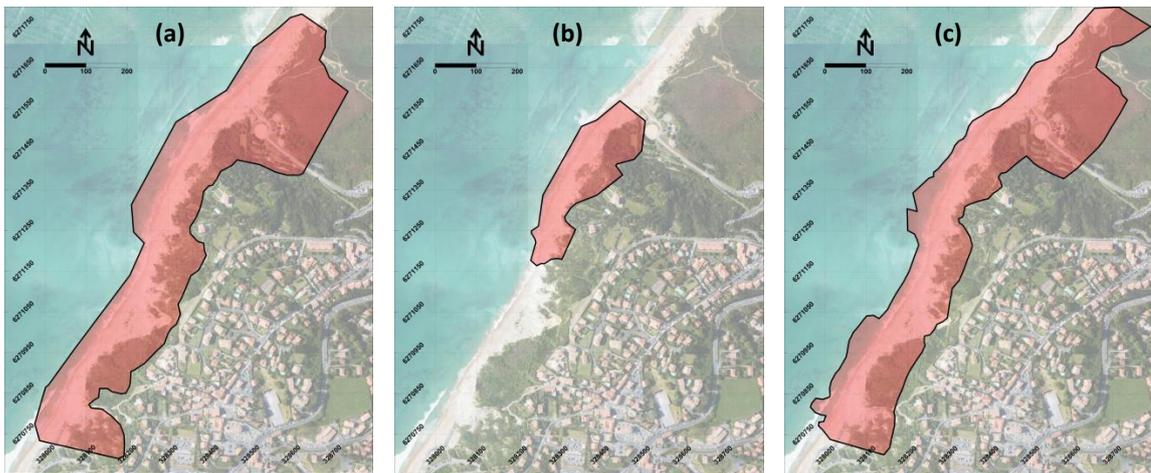
Figure 3. Emprises des levés photogrammétriques du (a) 11 Novembre 2017, (b) 22 Décembre 2017, 04 Décembre 2018 (c).

- Levé du 21 Novembre 2017 :
 - Zone de suivi : entre le Nord de la plage d'Erretegia et le nord de la plage du Centre (Figure 3a),
 - Nombre de photos acquises : 1351 photos,
 - Nombre de cibles au sol : 48,
 - Coefficient de marée : 79 / Vent < 5kt / Hs : 1.2m / Tpic : 14s,
- Levé du 22 Décembre 2017 :
 - Zone de suivi : zone d'éboulement (Figure 3b),
 - Nombre de photos acquises : 334 photos,
 - Nombre de cibles au sol : 12,
 - Coefficient de marée : 71 / Vent < 5kt / Hs : 1.4m / Tpic : 13s,

- Levé du 04 Décembre 2018 :
 - Zone de suivi : entre le Nord de la plage d'Erretegia et le nord de la plage du Centre (Figure 3c),
 - Nombre de photos acquises : 2079 photos,
 - Nombre de cibles au sol : 46,
 - Coefficient de marée : 77 / Vent < 10kt / Hs : 2m / Tpic : 9s.

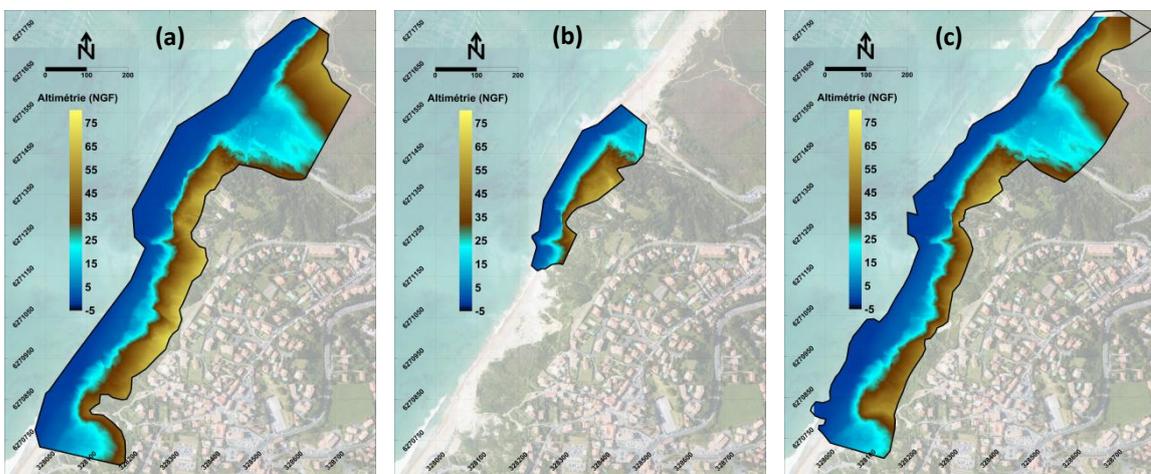
Figure 4. Modèles numériques de terrain pour les levés du (a) 11 Novembre 2017, (b) 22 Décembre 2017, 04 Décembre 2018 (c).

Les nuages de points ont été utilisés pour générer des modèles numériques de terrain (MNT) afin d'appréhender les évolutions de la zone de couverture.

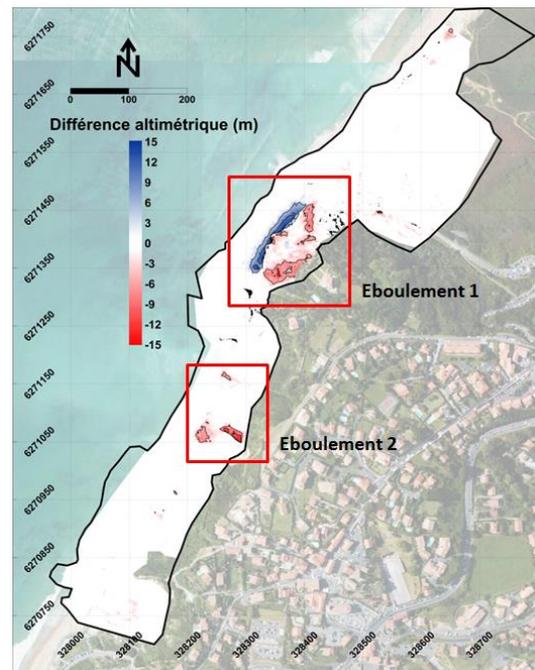
Figure 5. Carte des différences altimétriques 2017-2018.

La carte des différences altimétriques obtenue à partir de la comparaison des levés de Novembre 2017 et Décembre 2018 est présentée en Figure 5.

La carte montre que sur la majorité du domaine couvert par le levé photogrammétrique, les différences altimétriques sont comprises entre 0 et ± 1 m.

Néanmoins, les différences altimétriques font apparaître deux zones d'éboulements significatifs situés au Sud de la plage d'Erretegia (éboulement 1) et au niveau de la plage de Madeleine (éboulement 2).

Dans ces zones des différences de plus de 10 m ont été enregistrées entre le levé de Novembre 2017 et Décembre 2018.

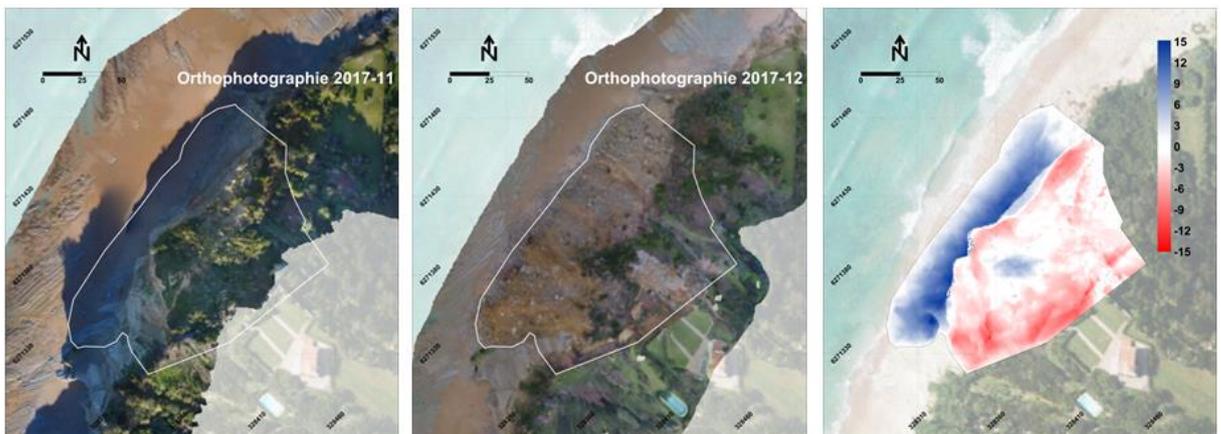
Figure 6. Mesure du volume de l'éboulement 1 à partir des deux levés photogrammétriques par drone : orthophoto de Novembre 2017 (a) et Décembre 2017 (b), et carte des différences altimétriques (c).

La zone de l'éboulement 1 a fait l'objet d'un levé spécifique en date du 22 Décembre 2017 afin de mesurer précisément les volumes de remblais/déblais consécutif à l'éboulement. Les deux nuages de points ont été comparés pour estimer le volume de l'éboulement (Figure 6). Les résultats donnent des volumes de 28 000 m³ de déblais au niveau de la falaise, pour 34 500 m³ de remblais au niveau du haut de plage.

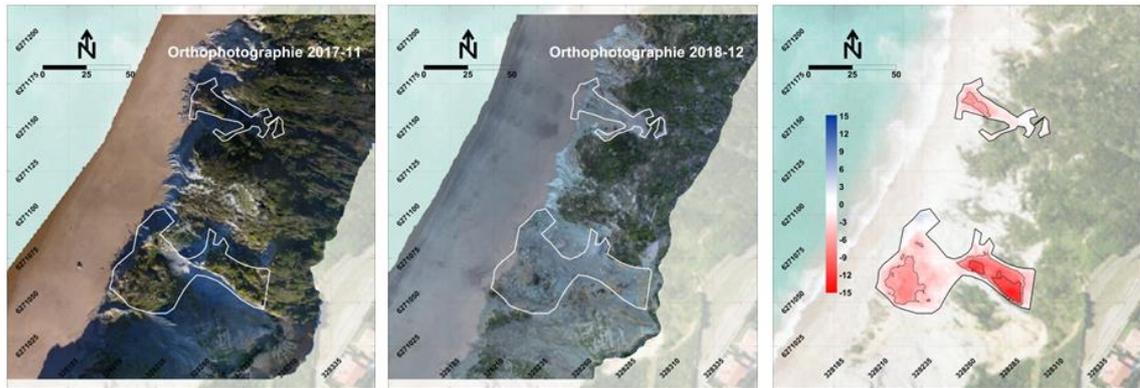
Figure 7. Mesure du volume de l'éboulement 2 à partir des deux levés photogrammétriques par drone : orthophoto de Novembre 2017 (a) et Décembre 2018 (b), et carte des différences altimétriques (c).

Les investigations réalisées au niveau de la zone d'éboulement 2 ont été réalisées à partir des levés photogrammétriques de Novembre 2017 et Décembre 2018. La Figure 7 présente les orthophotographies issues des levés drone, et l'analyse comparative des altimétries des deux levés. Deux zones de déblais sont observées : une première au Nord pour un volume de déblais de l'ordre de 1550 m³ et une seconde au Sud pour un volume de déblais de l'ordre de 10 600 m³. Les orthophotographies font apparaître les pans de falaise qui se sont effondrés et ne montrent aucune trace de cumul au niveau du haut de plage.

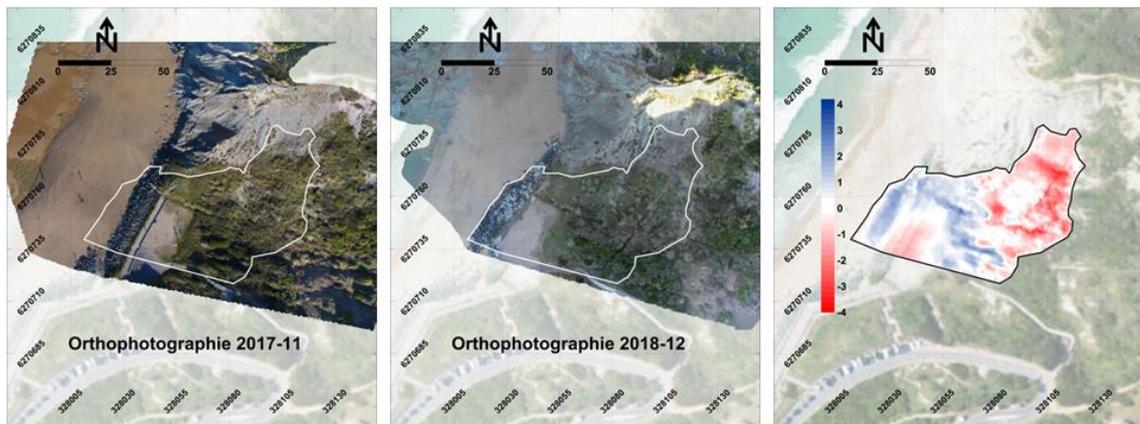
Figure 8. Mesure du volume du glissement de terrain à partir des deux levés photogrammétriques par drone : orthophoto de Novembre 2017 (a) et Décembre 2018 (b), et carte des différences altimétriques (c).

Les orthophotos permettent de constater le glissement de la pente végétalisée, du muret, de la promenade maçonnée et des enrochements de haut de plage (Figure 8 a et b).

L'analyse des différences altimétriques met en évidence un volume de remblais de l'ordre de 1650 m^3 et un volume de déblais de l'ordre de 2000 m^3 . Les enrochements et la partie maçonnée ont reculé d'environ 10 m vers le large.

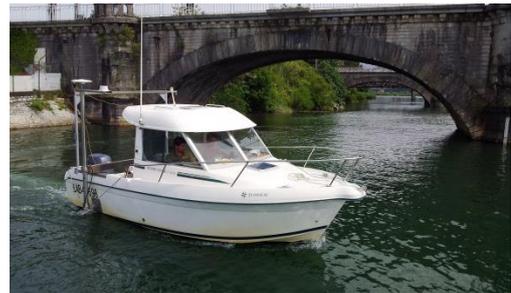
Figure 9. Vedette hydrographique TURBULENCES

CASAGEC INGENIERIE a affrété sa vedette hydrographique TURBULENCES (Figure 9) mouillée au port de plaisance du Brise-Lames à Anglet.

Ce support nautique de surface bénéficie d'une capacité d'emport adéquate, adaptée à l'armement complet des différents systèmes électroniques d'acquisition et de mesure.

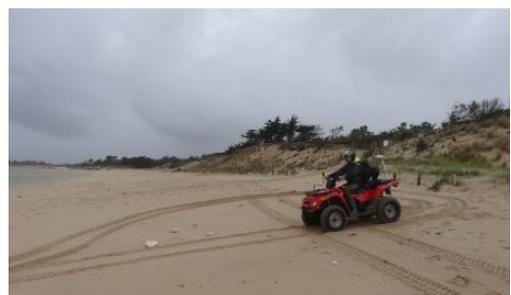
Figure 10. Quad Polaris Sportsman 570

Le support terrestre utilisé pour réaliser la topographie de l'estran est un quad de type Polaris Sportsman 570.

Le véhicule est équipé d'un support Inox pour recevoir le système de positionnement.

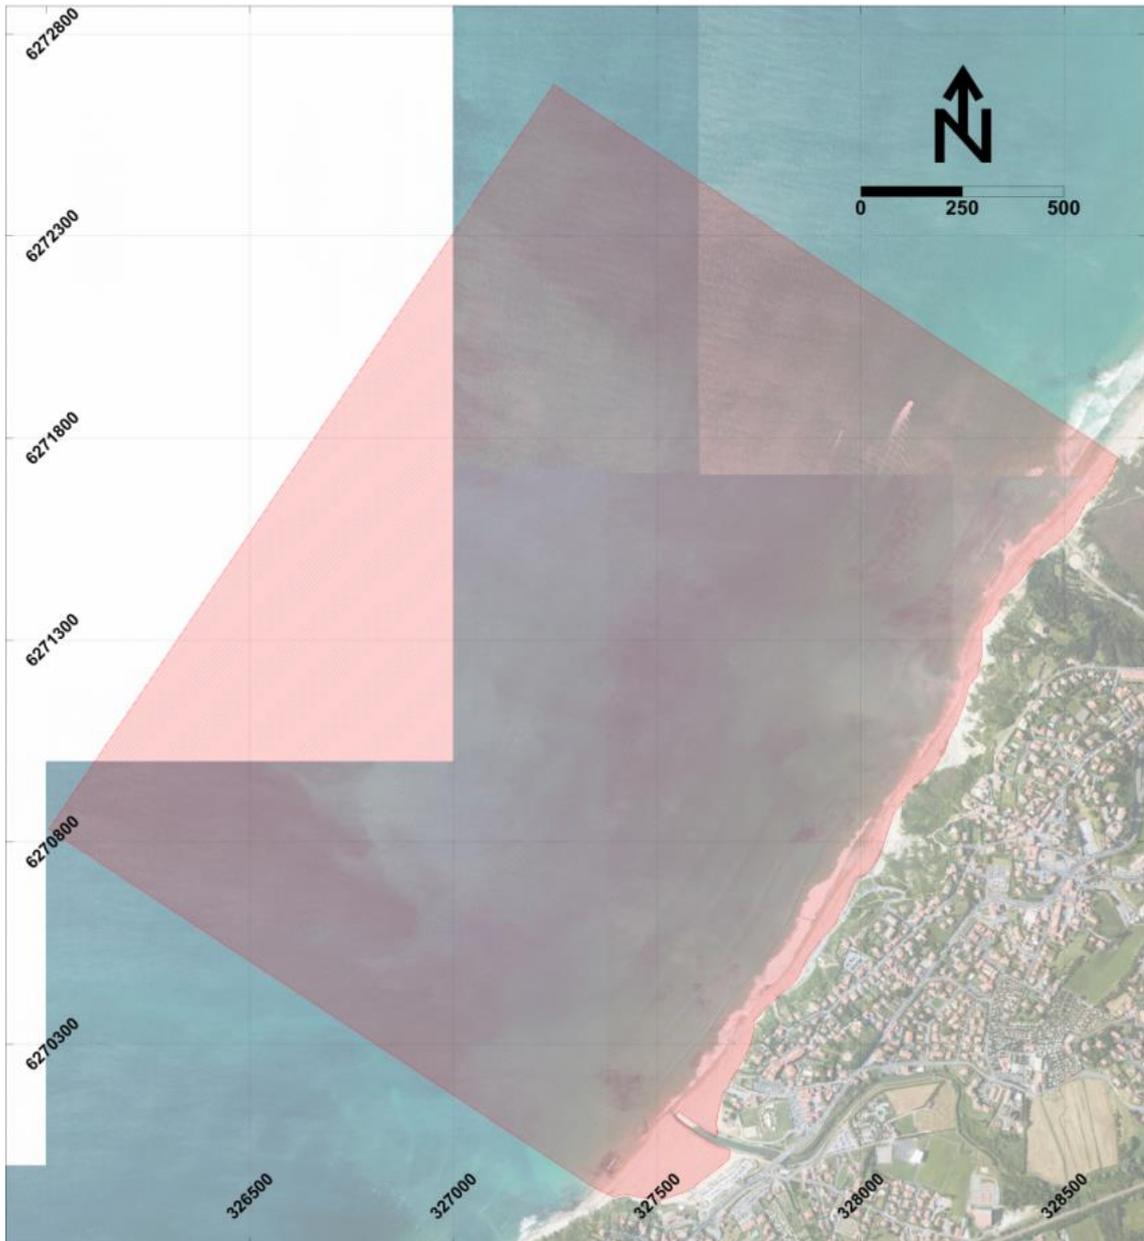
Figure 11. Emprise des levés topo-bathymétriques

L'emprise du levé est identique pour chacun des levés topo-bathymétriques et est présentée en Figure 11. La zone représente une distance long-shore d'environ 2,3 km entre le Sud de la plage de l'Uhabia, et le Nord de la plage d'Erretegia, et couvre le haut de plage jusqu'aux profondeurs avoisinant les -20m. Les profils de mesure sont espacés de 50 m pour la topographie et de 100m pour la bathymétrie.

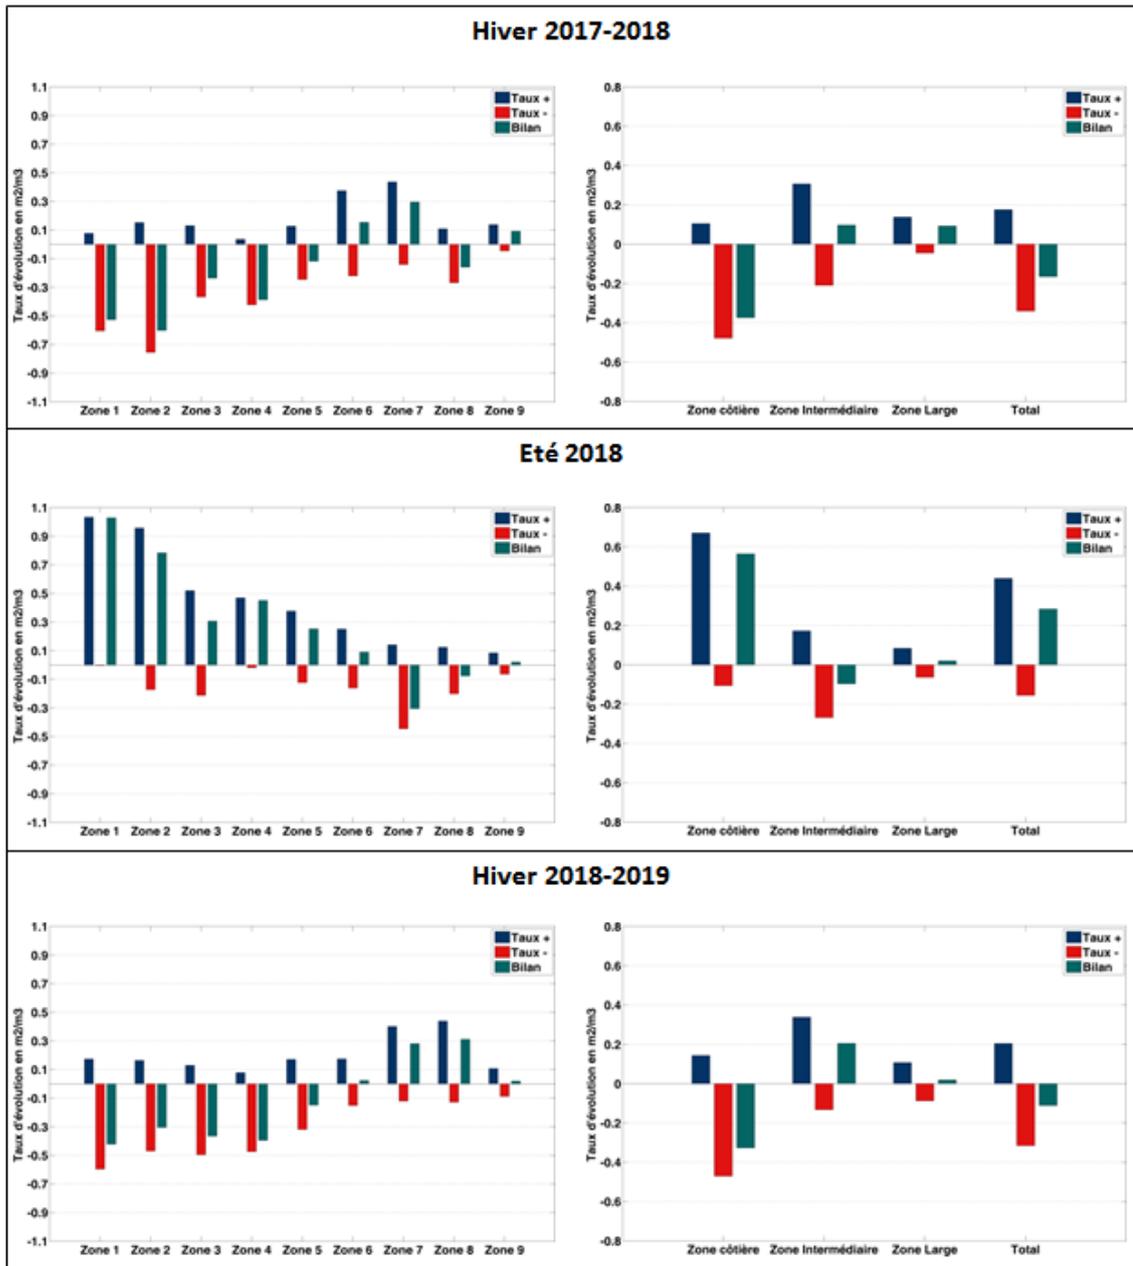
Figure 14. Taux d'évolution (accrétion en bleu, érosion en rouge, bilan en vert) pour l'hiver 2017-2018, l'été 2018 et l'hiver 2018-2019.

Les résultats volumétriques obtenus ont été divisé par la surface de chaque zone pour obtenir les taux d'érosion et d'accrétion ainsi que le taux bilan (Figure 14) :

- Lors des périodes hivernales 2017-2018 et 2018-2019, une érosion de la zone côtière est observée ($-0,4 \text{ m}^3/\text{m}^2$). Au même moment une légère accrétion est observée en zone intermédiaire ($+0,1 \text{ m}^3/\text{m}^2$) ; l'érosion en zone côtière est plus prononcée dans la zone Nord,
- Lors de la période « estivale » 2018, le fonctionnement s'inverse avec une accrétion en zone côtière ($+0,6 \text{ m}^3/\text{m}^2$) pour une érosion en zone intermédiaire ; les taux d'accrétion sont graduellement plus importants du Sud vers le Nord,
- Les taux d'évolution au niveau de la zone 9 correspondant au large sont de manière générale faibles.

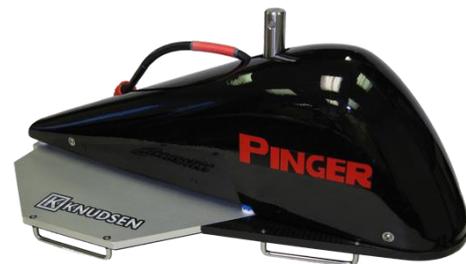
Figure 16. Knudsen PINGER SBP.

Le sondeur à sédiment permet d'obtenir simultanément une information précise du fond bathymétrique (onde « haute fréquence » émise à 200 kHz) et des couches de sédiments sous-jacentes (onde « basse fréquence » émise entre 3,5 et 15 kHz). Dans le cadre de cette étude un sondeur de type Knudsen Pinger a été déployé.

Les impulsions sonores émises par le sondeur à sédiment sont transmises vers le fond puis propagées à travers les couches sédimentaires. Ces impulsions sont ensuite reflétées par les différentes couches et objets. L'intensité du signal reçu dépendra du coefficient de réflexion, du coefficient d'atténuation et de la rugosité des couches limites.

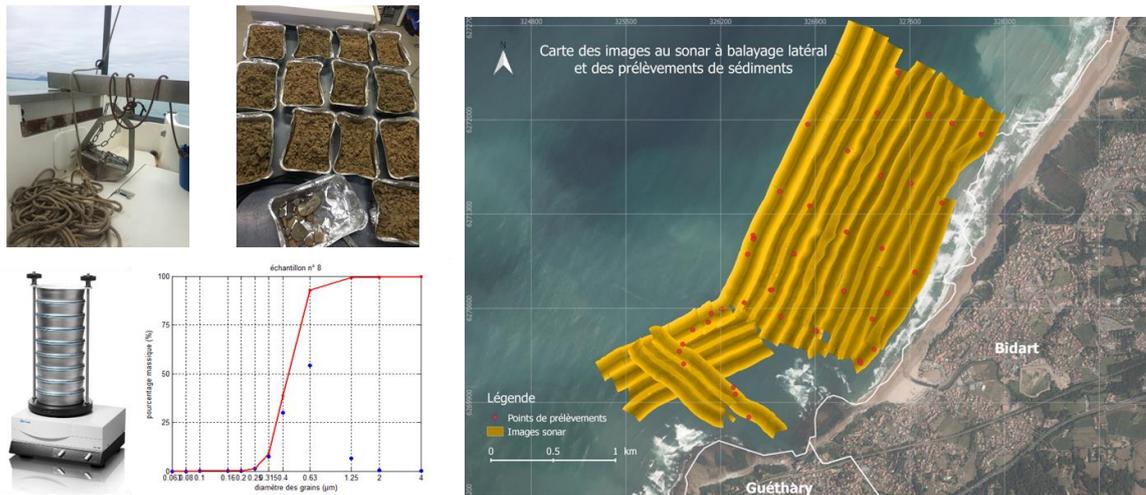
Figure 17. Couverture de la zone de levé au sonar à balayage latéral et localisation des points de prélèvement sédimentaires.

Parallèlement une campagne de 24 prélèvements sédimentaires a été entreprise le 4 Juillet 2017. Les sédiments ont été prélevés à partir d'une benne preneuse de type Van-Veen. Des analyses granulométriques ont permis de caractériser les fonds au niveau des points de prélèvement et ont été confrontées aux données du sondeur à sédiment pour établir une carte de faciès.

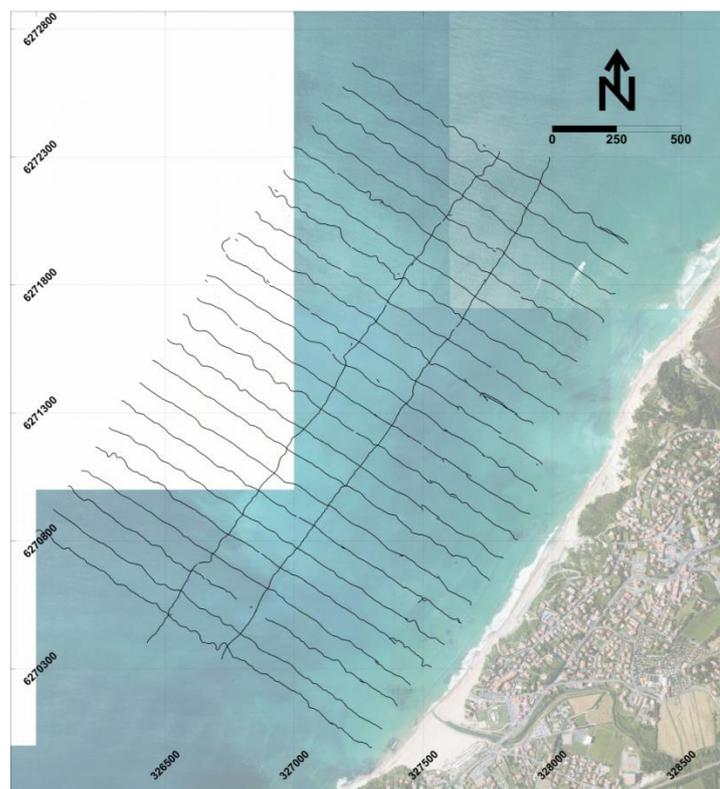
Figure 18. Emprise du levé réalisé au sondeur à sédiment le 11 Juillet 2018.

Le sondeur a été déployé le 11 Juillet 2018 (Coefficient de marée : 82 / Vent < 5kt / Hs < 1m / Tpic : 12s). Le levé a consisté à réaliser des mesures le long de profils perpendiculaires à la plage espacés d'environ 100m, et sur la zone commune à la zone de levé bathymétrique (Figure 18). De plus, deux profils parallèles à la plage ont été réalisés pour recouplement des données.

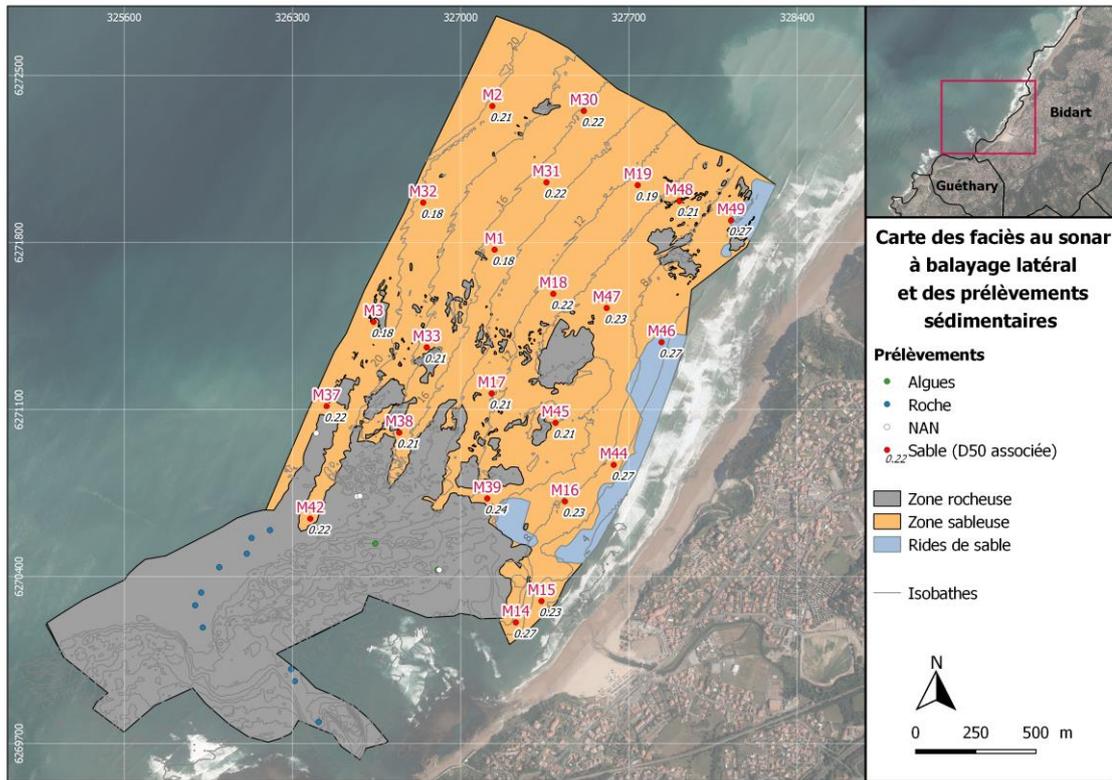
Figure 19. Carte des faciès sédimentaires.

- Une carte des faciès de la zone d'étude,
- Des couches SHAPE des différents faciès sédimentaires,
- Des données au format EXCEL des résultats de granulométrie.

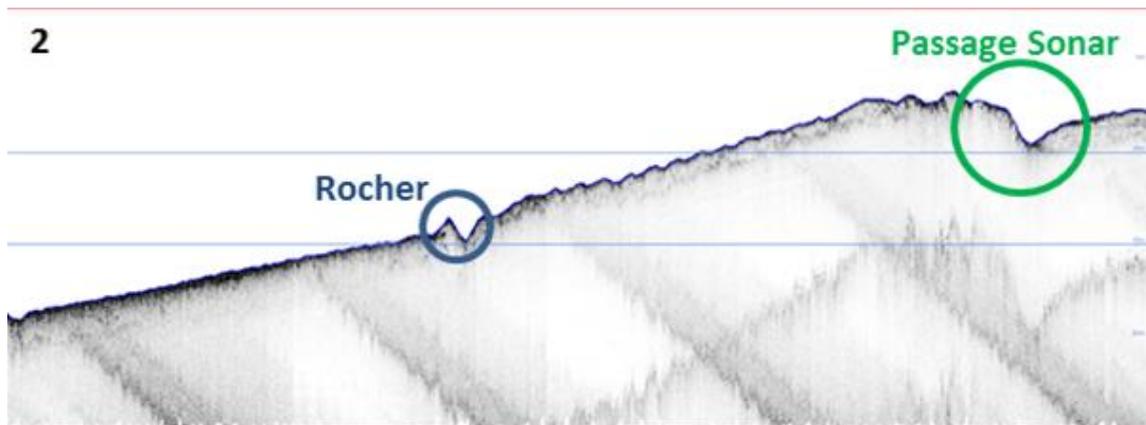
Figure 21. Exemples d'échogrammes issus du sondeur à sédiment en cours de traitement.

Dans le but de détecter le plus précisément possible la position du fond rocheux de la zone d'étude, le signal de l'onde basse fréquence est traité indépendamment du signal de haute fréquence. En raison de la densité relativement forte de la couche de surface, la fréquence de l'onde basse a été établie entre 4 et 6 kHz permettant ainsi d'obtenir une information la plus nette possible de la position du fond rocheux tout en optimisant le ratio intensité/bruit (Figure 21). Néanmoins la forte densité de la couche de surface ne permet pas de détecter la position du substrat de manière automatisée. Le toit rocheux a ainsi été détecté manuellement.

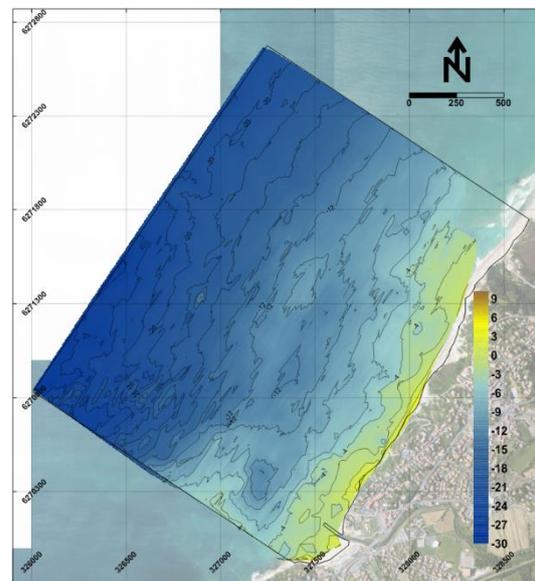
Une carte de la position du toit rocheux a été réalisée en combinant les données suivantes :

- La position du toit rocheux définie à partir du sondeur à sédiment pour la partie immergée ;
- Les sondages réalisés au niveau des plages ;
- La définition des platiers rocheux découverts à partir des orthophotographies et définition des altitudes à partir des LIDAR correspondants.

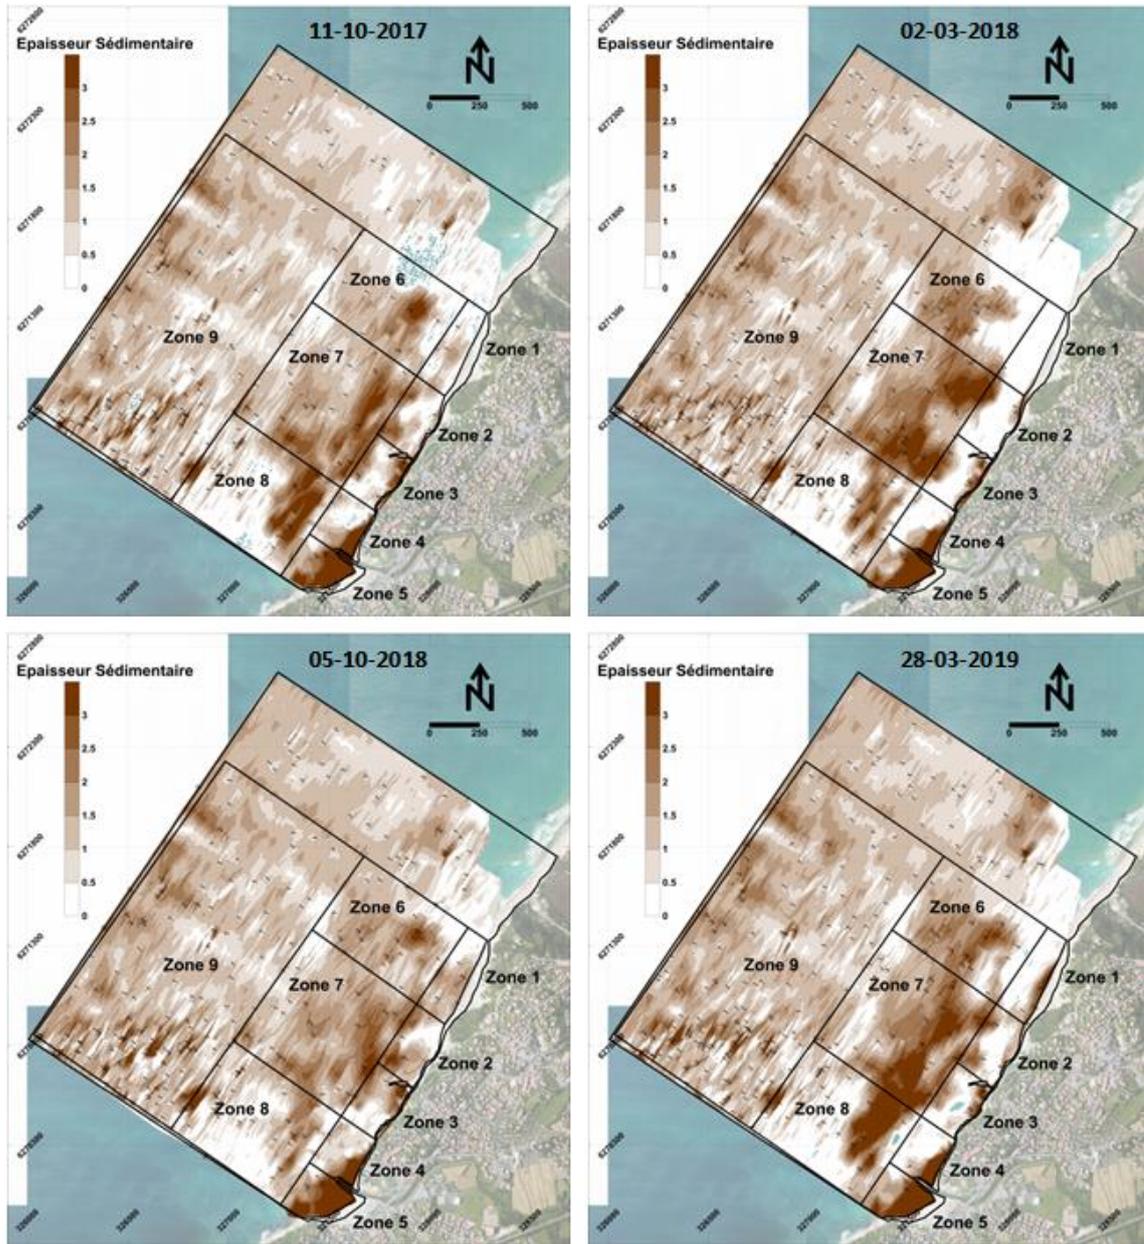
Figure 22. Carte des épaisseurs sédimentaires au mois d'octobre 2017, Mars 2018, Octobre 2018 et Mars 2019.

Ces données sont ensuite utilisées pour évaluer le stock sédimentaire présent dans chacune des zones définies en Section 2.2.4. Les cartes d'épaisseur sédimentaire ainsi que les graphiques des épaisseurs moyennes par zones sont respectivement présentés en Figure 22 et en Figure 23.

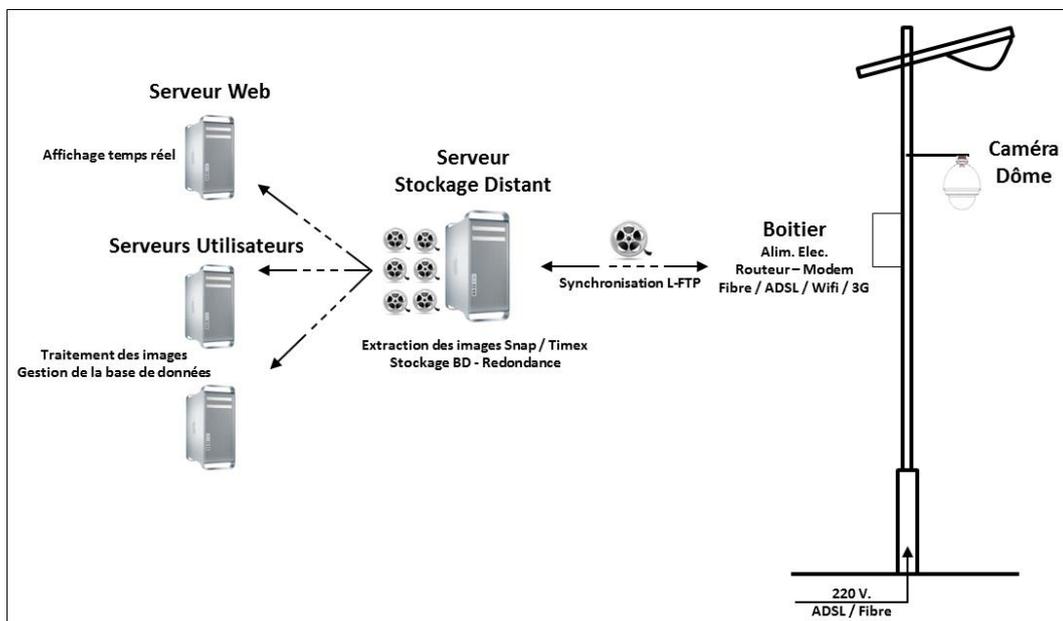
Figure 25 : Schéma de fonctionnement du système vidéo. Le candélabre est présenté à titre d'exemple, l'installation sur un point haut (sommets de bâtiment ou de tour) est préférable.

Une fois les données extraites et redondées, les images sont envoyées vers plusieurs serveurs distants : le serveur Web qui permet d'afficher les données en temps réel sur le site web de CASAGEC INGENIERIE, et un ou plusieurs serveurs distants mis à disposition par le maître d'œuvre. Ce dernier permettra, via l'installation d'un logiciel, de traiter les images vidéo (photogrammétrie) et de gérer l'ensemble de la base de données images.

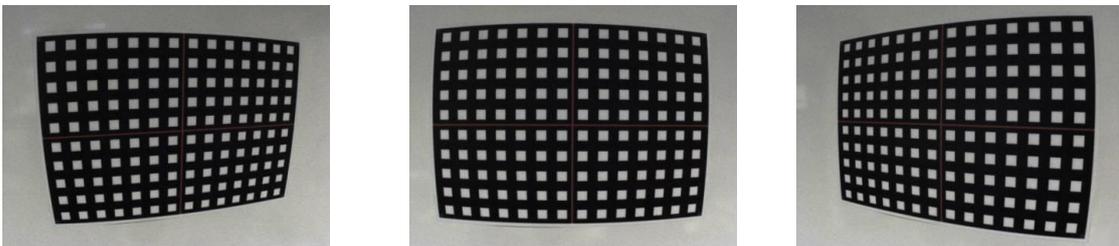
Figure 27 : Exemples de photographies de cible servant au calcul des paramètres intrinsèques.

- Les paramètres intrinsèques : distorsions tangentielle et radiales engendrées par les lentilles optiques. Ces paramètres sont calculés en laboratoire à partir de plusieurs photos d'une cible dont les dimensions sont connues (Figure 27),

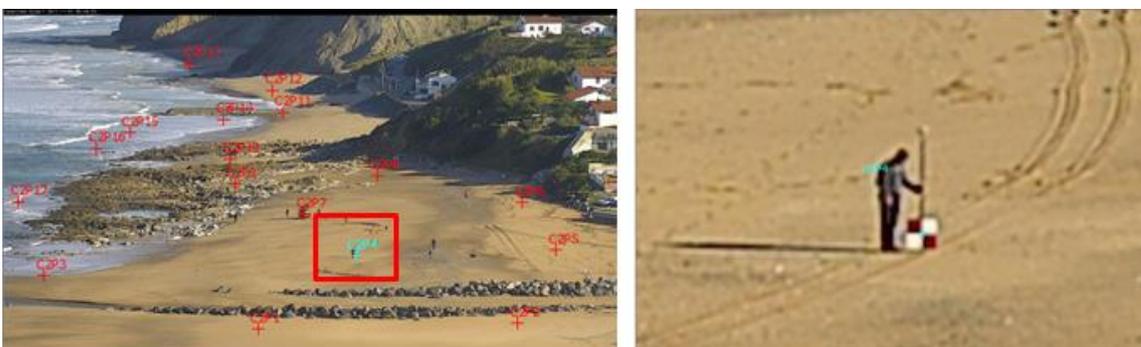
Figure 28: Mesures des points d'amer au DGPS centimétrique permettant le calcul des paramètres extrinsèques.

- Les paramètres extrinsèques : position (coordonnées (x, y, z) monde réel) et angle d'orientation (azimut, inclinaison et roulis). Ces paramètres sont calculés à partir d'au moins quatre points d'amer relevés au DGPS centimétrique, et facilement identifiables sur les images du site étudié (Figure 28).

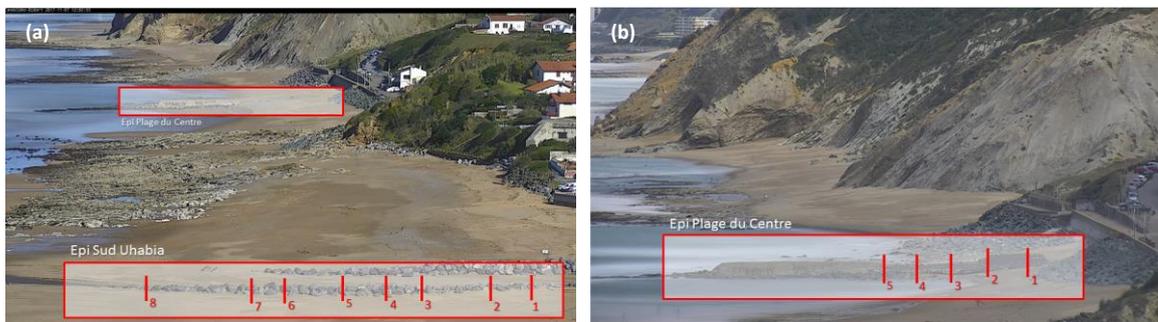
Figure 30. Localisation des profils de suivi au niveau de l'épi Sud de l'Uhabia (a) et de l'épi de la plage du Centre (b).

- Ouvrage de type épi (Figure 30) :
 - Epi Sud de l'Uhabia. La zone d'étude se concentre au niveau de la partie Ouest de l'ouvrage. La zone d'enracinement localisée plus à l'Est n'a pas pu être analysée en raison d'un niveau d'ensablement trop important qui recouvre l'intégralité de l'ouvrage. Au final, huit profils ont été retenus dans la zone d'étude à partir de la position 2 de la caméra,
 - Epi de la plage Centrale. La zone d'étude s'étend de l'enracinement jusqu'à la moitié de l'ouvrage. La zone plus à l'Ouest vers le musoir n'a pas pu être couverte en raison d'un niveau d'ensablement trop faible qui engendre un « mouillage » permanent du pied d'ouvrage. Au final, cinq profils ont été retenus dans la zone d'étude à partir de la position 3 de la caméra,

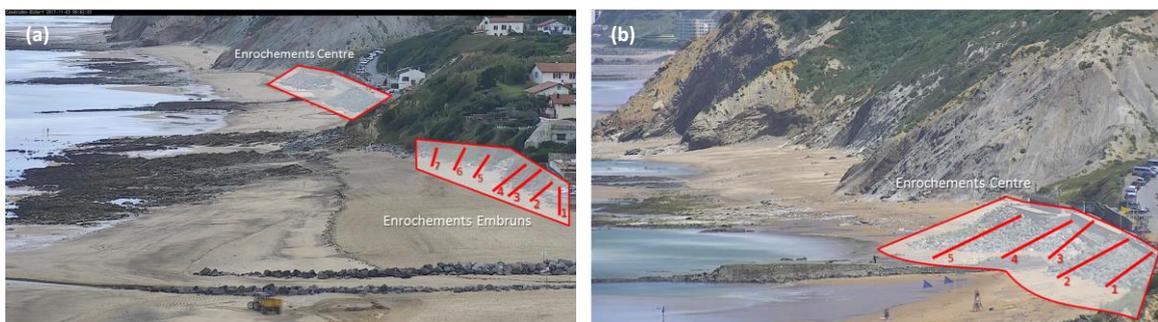
Figure 31. Localisation des profils de suivi au niveau des enrochements des Embruns (a) et des enrochements de la plage du Centre (b).

- Ouvrage de type enrochements de haut de plage :
 - Enrochements de la plage des Embruns. Sept profils d'analyse sont définis à partir de la position 2 de la caméra, entre la terrasse au Sud des Embruns et l'extrémité Nord de la passerelle bois.
 - Enrochement au droit du perré maçonné de la plage du Centre. Cinq profils d'analyse sont définis à partir de la position 3 de la caméra, du Sud au Nord du perré maçonné.

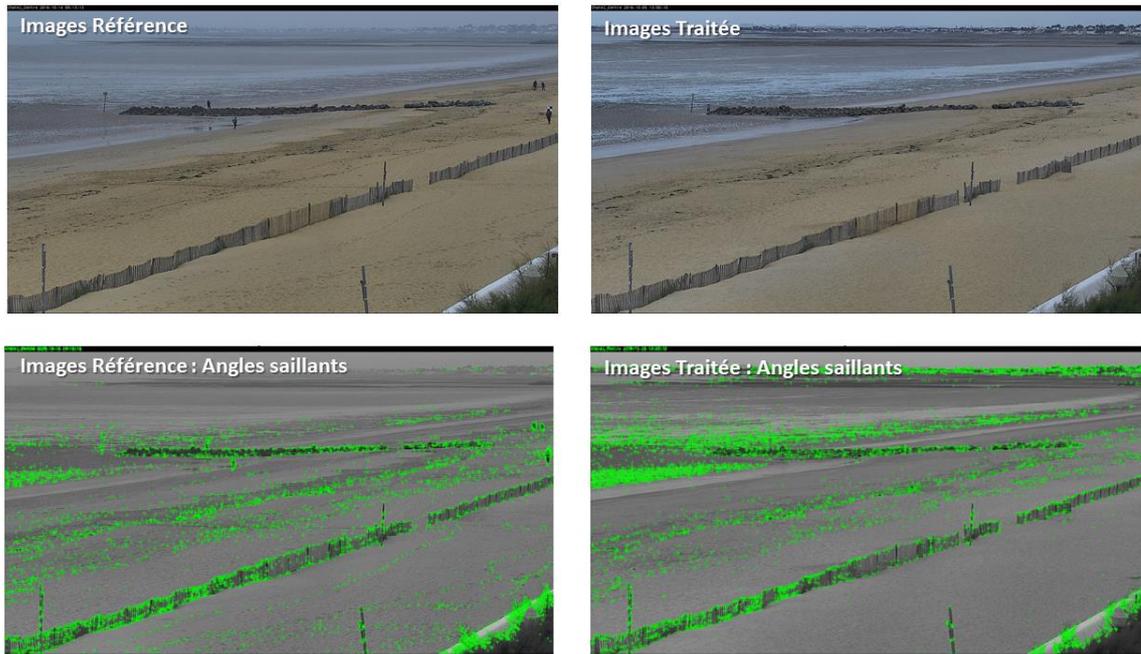
Figure 32. Algorithme de détection automatisée de l'ensemble des angles saillants de l'image de référence et de l'image à traiter.

L'algorithme a été testé sur un grand nombre d'images, il montre de bons résultats et est peu coûteux en temps de calcul (moins de 10 secondes par image). Environ 85 % des images traitées ont abouti à un alignement qualitatif des images. Les échecs sont principalement rencontrés lors des jours de vents extrêmes. En effet, l'action du vent peut engendrer un décalage conséquent des images et engendre une diminution de la netteté significative qui ne permet pas à l'algorithme de détecter de façon optimale les points remarquables communs aux deux images.

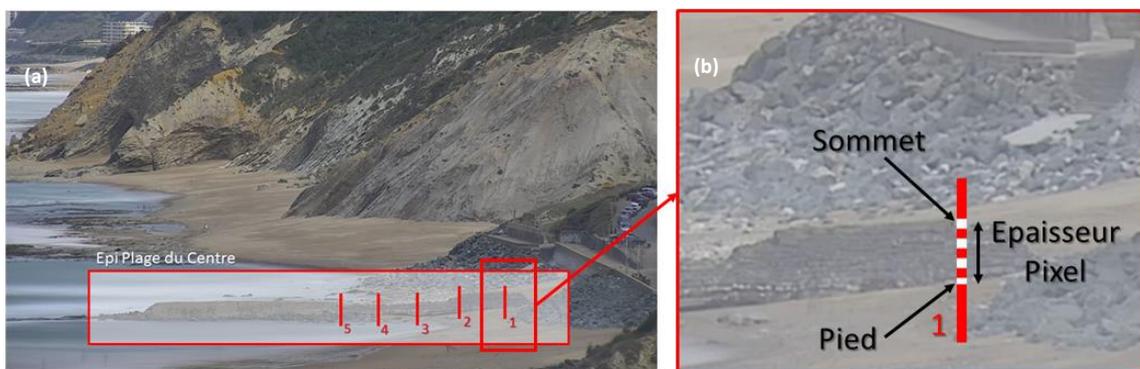
Figure 34. Présentation de la méthode de digitalisation : (a) localisation des profils de suivi et (b) exemple de digitalisation de l'épaisseur d'enrochement.

- Une première étape de l'algorithme consiste à digitaliser l'ensemble des sommets des ouvrages à partir de la première image retenue. Les coordonnées image des sommets (u_{top}, v_{top}) sont ensuite stockées pour traitement ultérieur. Cette phase du traitement n'est réalisée qu'une fois.
- La seconde étape consiste à digitaliser l'interface sable/ouvrage pour chaque image retenue et chaque profil préalablement défini. Les coordonnées image des pieds d'ouvrage (u_{bot}, v_{bot}) sont ensuite stockées pour traitement ultérieur.
- Une dernière étape consiste à calculer l'épaisseur de l'ouvrage résultante en pixel.

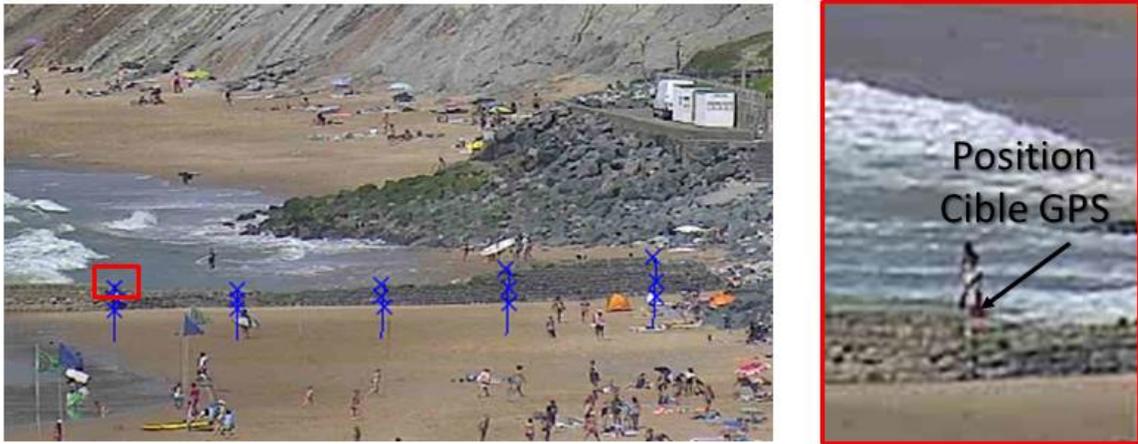
Figure 35. Exemple des résultats de digitalisation de cible GPS au niveau de l'épi de la Centrale (a), et (b) zoom sur la digitalisation d'un point GPS sur le profil 5.

Dans le but d'obtenir la relation entre la taille des pixels au niveau des profils et le nivellement réel, une campagne de mesure in-situ a été déployée au cours du mois de Juillet 2018. La technique a consisté à lever plusieurs points au GPS centimétrique monté d'une cible pour chacun des profils retenus. Simultanément, pour chaque mesure GPS une photo a été acquise depuis la caméra afin de digitaliser la position de la cible (Figure 35).

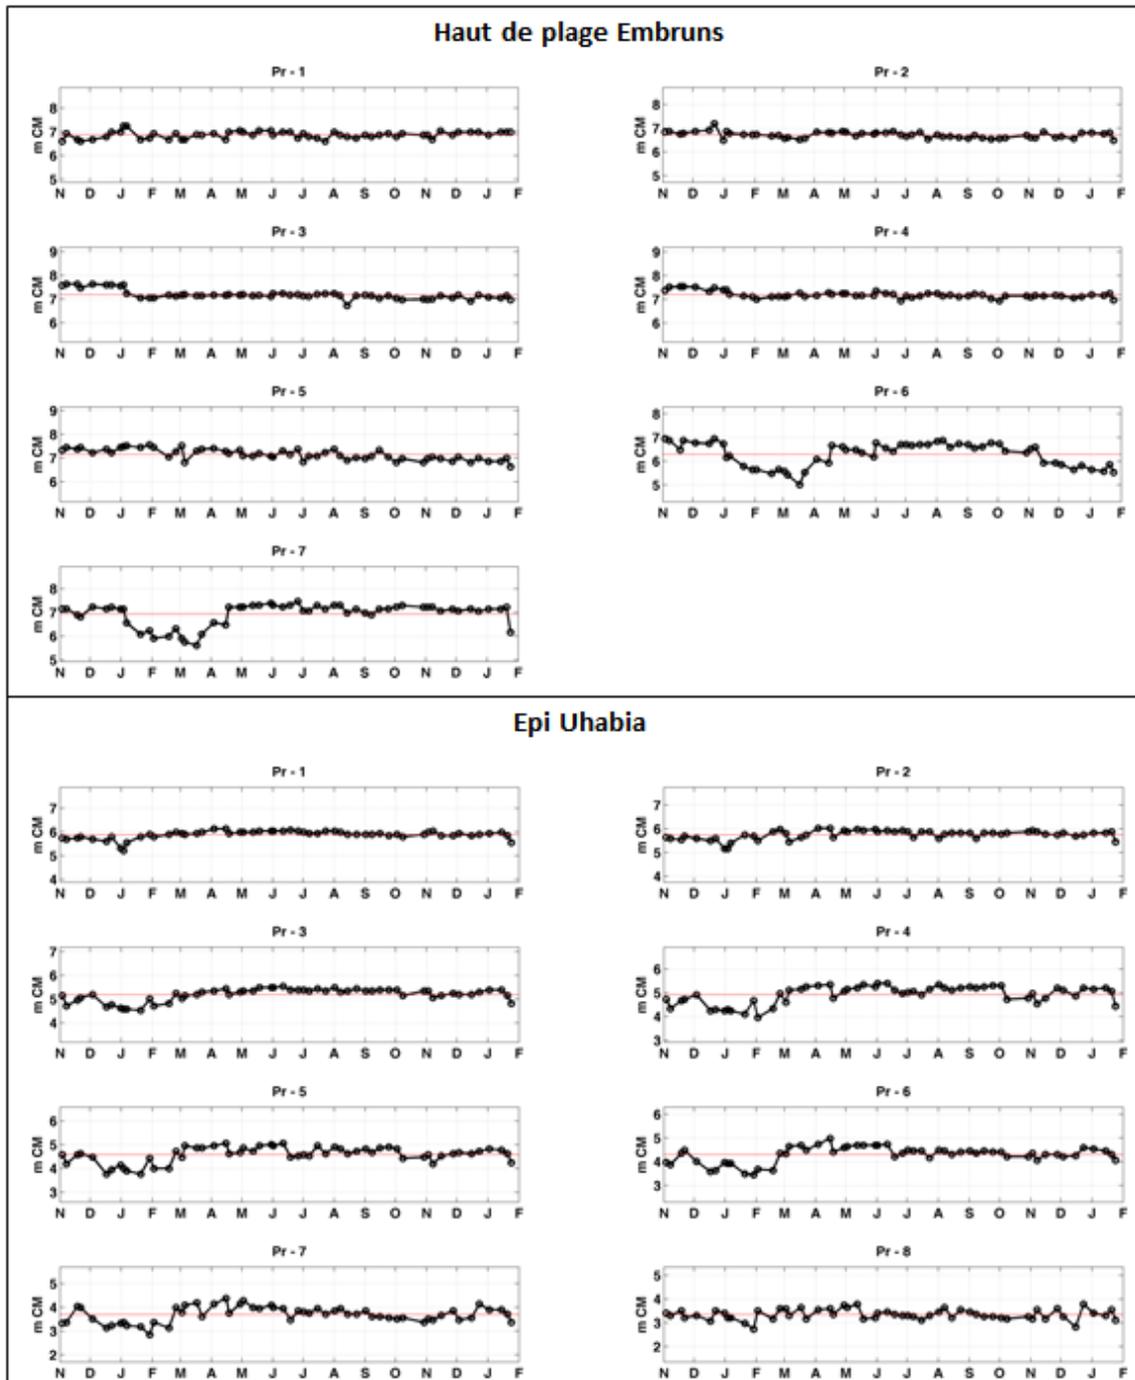
Figure 36. Résultats des évolutions topographiques au niveau du haut de la plage des Embruns et au niveau de l'épi de l'Uhabia entre Novembre 2017 et Février 2019.

Les résultats obtenus au niveau du haut de la plage des Embruns et au niveau de l'épi de l'Uhabia sont présentés en Figure 36.

- Une stabilité des niveaux de sables en haut de plage entre les profils 1 à 5 sur l'intégralité de la période de suivi,
- Une perte significative de sables en haut de plage en partie Nord (profils 6 et 7) entre Janvier et Avril 2018. Cette perte généralisée d'environ 1m d'épaisseur est rééquilibrée à partir du mois de Mai 2018, et aucune variation significative n'est enregistrée ensuite.
- Une stabilité des niveaux de sables sur la face Sud de l'épi de l'Uhabia entre les profils 1 à 3 (zone proche enracinement) sur l'intégralité de la période de suivi,
- Des fluctuations plus significatives à partir du profil 4 au niveau de l'épi, particulièrement entre les mois de Décembre 2017 et Mars 2018, soit environ 1 mois avant les fluctuations observées en partie Sud du haut de la plage des Embruns.

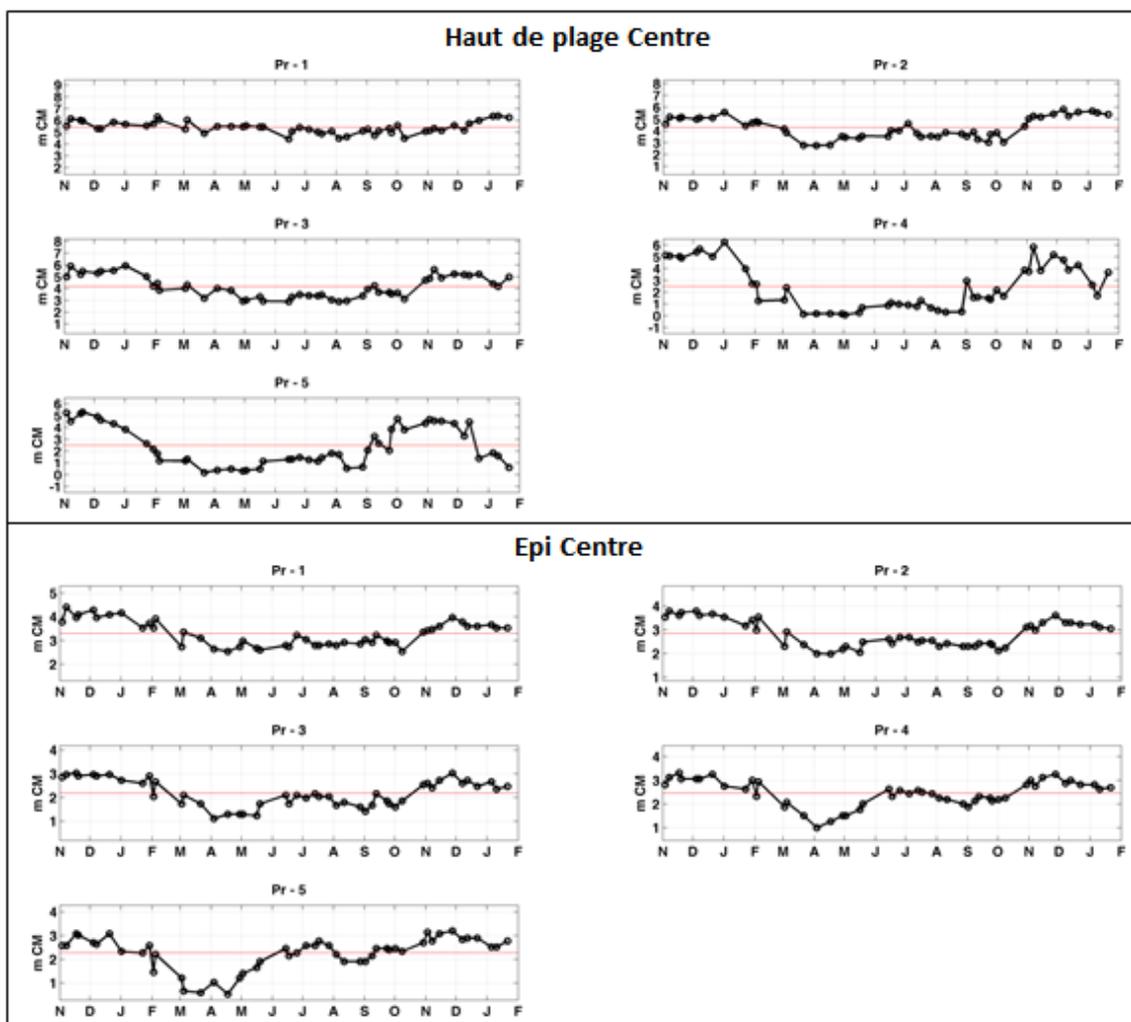
Figure 37. Résultats des évolutions topographiques au niveau du haut de la plage du Centre et au niveau de l'épi entre Novembre 2017 et Février 2019.

Les résultats obtenus au niveau du haut de la plage du Centre de Bidart et au niveau de l'épi sont présentés en Figure 37.
