## **Tenojoen sivujokien kalojen vaellusesteiden kartoitus Suomen puolella Maastotöiden raportti (WP 2)**

Niina Karjalainen & Anna Kurkela  
Lapin ELY-keskus

Joint Environmental Management of the River Tana  
Interreg NORD 2017-2019

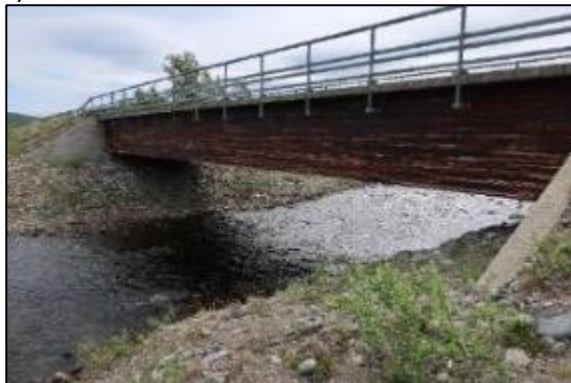
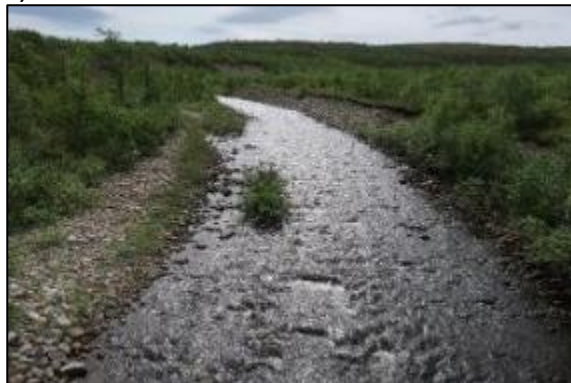
Kuva 3. a) Silta alavirran puolelta ja b) Gálddašjohka sillalta ylävirtaan päin.

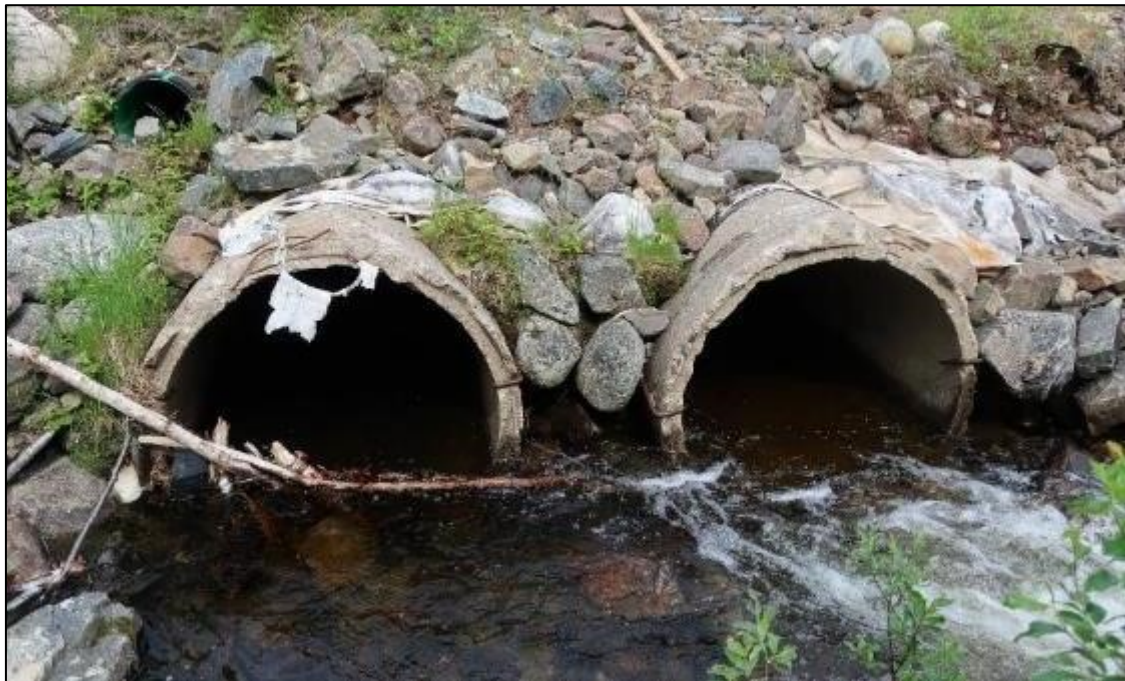
Kuva 5. Skáidejohkan rummut alavirran puolelta.

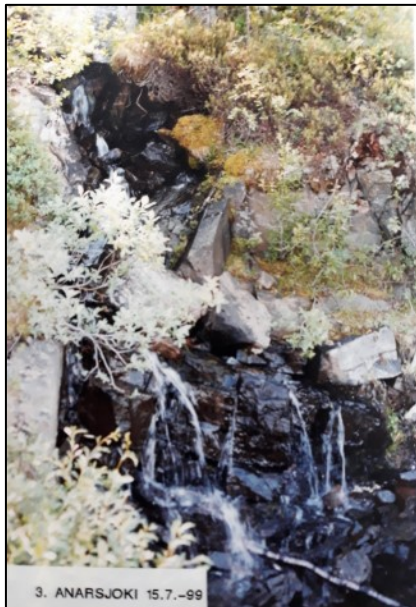
Vuoden 1999 arvioinnissa on todettu, että kohde ei ole järkevä kunnostuskohde yläpuolella olevan jyrkän rinteiden tai kallion vuoksi (kuva 7). Vuoden 1999 arvioinnissa kohteen nimi oli Anárjohka, mutta uudessa arvioinnissa kohteen nimi on muutettu rummun läpi laskevan puron nimen mukaiseksi. Kohdetta ei ole sähkökalastettu.

**Kuva 7. Anárašjohkan uoma tien yläpuolella vuonna 1999 (kuva: H. Ruokanen).**

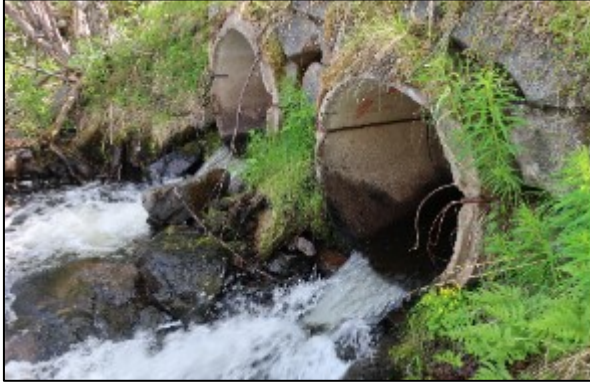
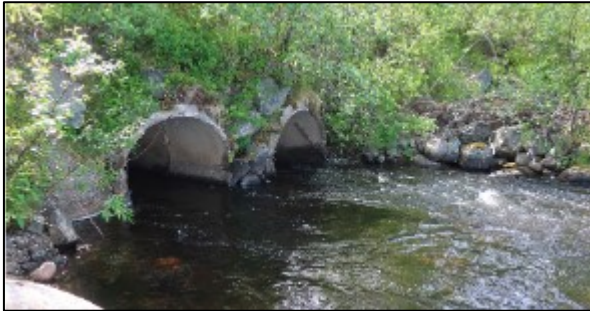
Itäisessä haarassa, Vuolit Boratbockájohka I, on kaksi betonista halkaisijaltaan 1,2 metriä leveää rumppua. Rumpujen pituus on 21 metriä (LIVI 2018). Joki on rummun läheisyydessä noin 3 metriä leveä ja kapenee ylävirtaan päin noin 1,5 metriin. Vesisyvyys on tarkasteluhetkellä 10-45 cm. Uoman pohjan materiaali on kokonaan kiveä. Tarkasteluhetkellä toisen rummun alapäässä on pudotusta veden pintaan 35-40 cm ja pohjaan 55 cm. Toisen rummun alapäässä pudotusta on hieman enemmän. Lisäksi rumpujen yläpuolella jyrkkä on rinne, joten vähän veden aikaan kynnys ja luonnoneste voivat muodostua kaloille vaellusesteeksi. Kaloilla on mahdollista päästä itäiseen haaraan läntisen haaran kautta. Kesällä 2018 kohde sähkökalastettiin, eikä rumpujen yläpuolella havaittu lohenpoikasia.

Läntisessä haarassa, Vuolit Boratbockájohka II, on myös kaksi halkaisijaltaan 1,2 metriä leveää rumppua ja joen päävirtaus laskee tätä joen haaraa pitkin Tenojokeen. Rumpujen pituus on 17 metriä (LIVI 2018). Uoma on noin 3-4 metriä leveä ja pohjamateriaali on kokonaan kiveä (kuva 9b). Veden syvyys on rummun alapuolella 0,5-1 metriä ja yläpuolella 20-40 cm. Vuoden 1999 arvioinnissa kohteella oli noin 0,5 metriä korkea kynnys. Kohde on kunnostettu vuonna 2001 Lapin tiepiirin toimesta, eikä rummut muodosta vaellusestettä. Kesän 2018 sähkökalastuksessa kohteella havaittiin lohenpoikasia sekä rummun ala- että yläpuolella.

Kuva 9. a) Vuolit Boratbockájohka I rumpujen alaosa on kynnys, b) Vuolit Boratbockájohka II rummuista ylävirtaan ja c) Vuolit Boratbockájohka II rummuissa ei ole kynnystä.

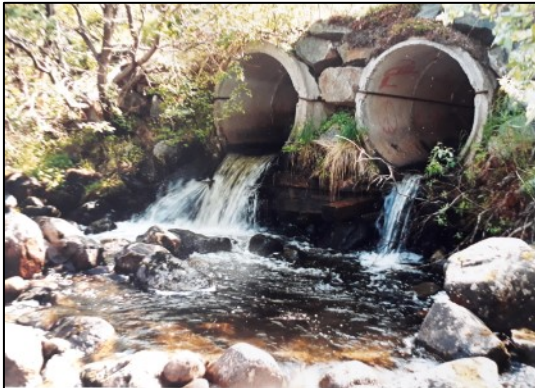
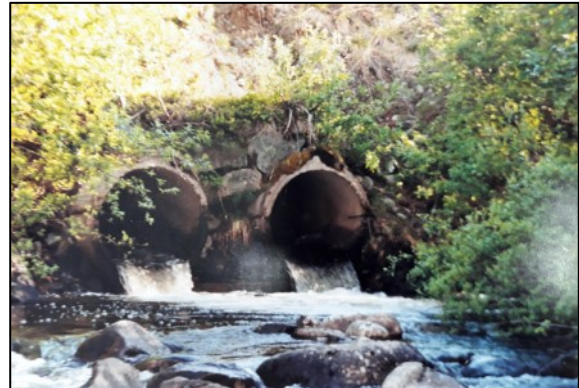
Vuoden 1999 arvioinnissa molempien rumpujen kynnyksen suuruudeksi on mitattu 0,9 metriä (kuva 10) ja arvioinnissa todettiin, että kohde ei ole järkevä kunnostuskohde yläpuolella olevan jyrkän rinteiden vuoksi, mutta poikasille soveltuvaa aluetta voisi olla noin 30 metrin matkalla tien yläpuolella. Kohde on kuitenkin kunnostettu vuonna 2003 Lapin tiepiirin toimesta.

Kuva 10. a) Vuolit Boratbockájohka I rumpujen alaosa ennen kunnostusta vuonna 1999 ja b) Vuolit Boratbockájohka II rumpujen alaosa ennen kunnostusta vuonna 1999. Kuvat: H. Ruokanen.

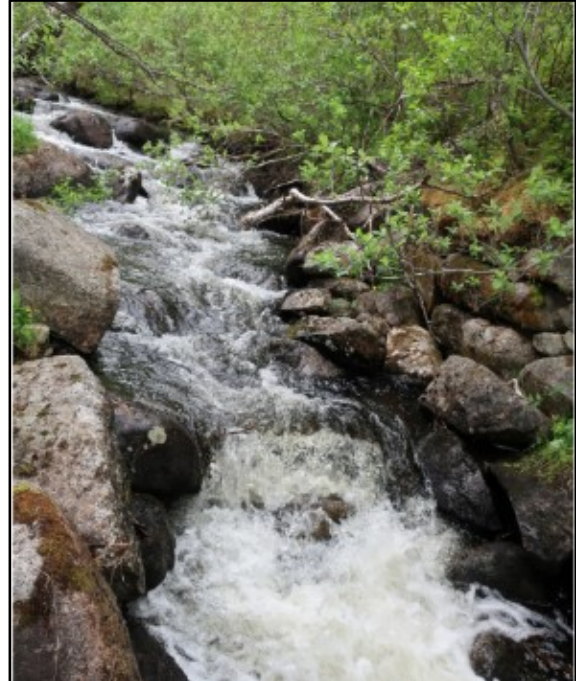
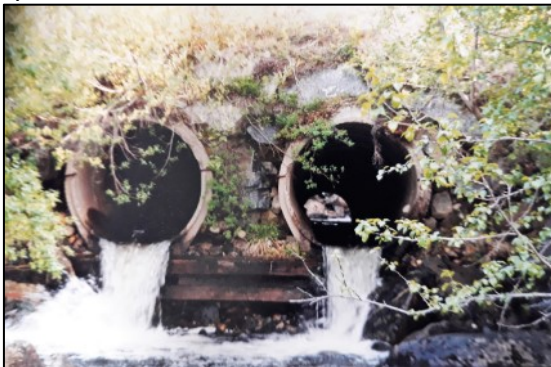
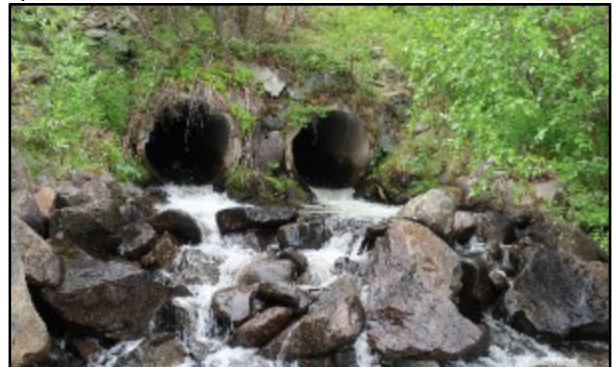
Kuva 11. a) Rumpujen yläpuolinen jokiuoma on jyrkkä, b) Kohteen rummut alavirran puolella ennen kunnostusta (kuva: H. Ruokanen) ja c) rummut alavirran puolella vuonna 2018.

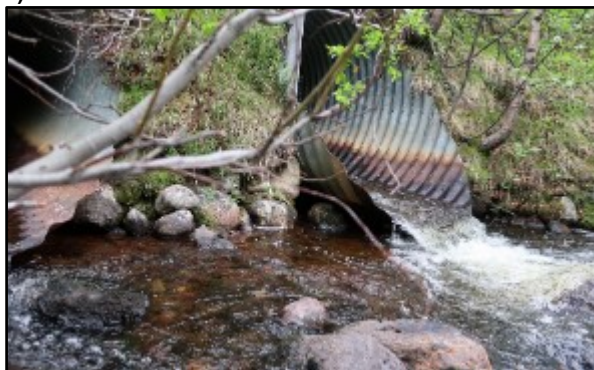
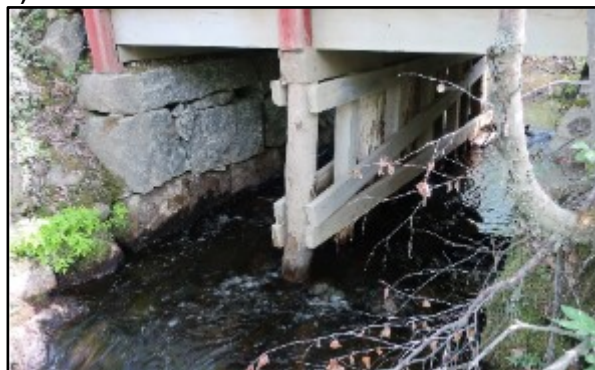
Kuva 12. a) Kohteen toisessa rummussa on hieman kynnystä ja rummun suulla syventymä uomassa, b) Museotiellä joen ylittävä silta.

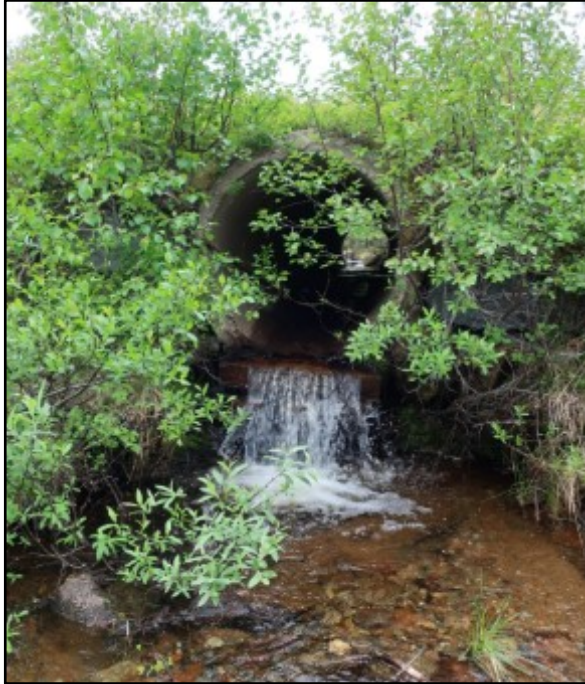
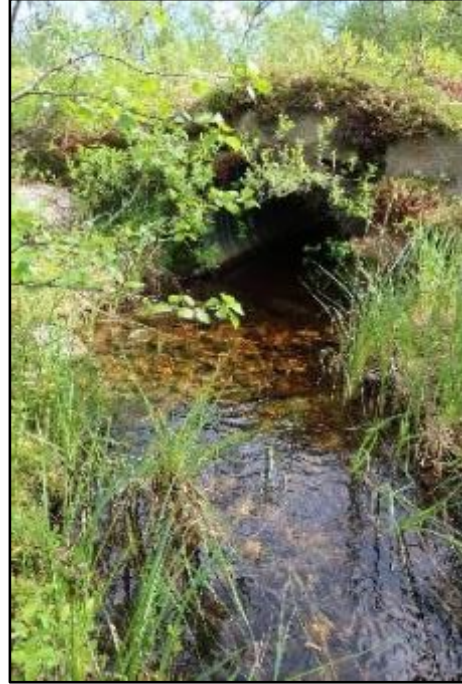
Nuorgamintien alittavan rummun (Gorrehatája I) halkaisija on yhden metrin ja se on noin 11 metriä pitkä (LIVI 2018). Rummun läheisyydessä puro on alapuolella noin 1,5-2 metriä leveä ja 10-30 cm syvä. Rummun yläpuolella uoma hieman kapenee ja on alle metrin leveä ja vesisyvyys on noin 10 cm. Uoman pohjamateriaali on pääosin soraa ja lisäksi uomassa on muutamia kiviä. Rumpu on kaloille vaelluseste, koska rummun alapäässä on pudotusta veteen noin 45 cm, mikä voi estää kalojen kulkemisen rumpuun (kuva 14a). Ensimmäisessä arvioinnissa 1999 kynnyksen suuruus on ollut sama. Arvioinnissa on silloin myös todettu, että kohteella tien läheisyydessä ei ole tavattu lohenpoikasia, mutta purossa on taimenta. Aiemman arvioinnin mukaan kohde ei ole järkevä kunnostuskohde.

Museotien (Alakönkääntien) alittava rumpu, Gorrehatája II, ei sisältynyt vuoden 1999 arviointiin. Rummun halkaisija on 80 cm ja pituus on noin viisi metriä. Uoman leveys rummun läheisyydessä on 0,5-1,5 metriä ja vesisyvyys 10-25 cm. Alapuolella on hieman syvempää kuin yläpuolella. Uoman pohjamateriaali on rummun alapuolella pientä kiveä (kivien halkaisija 5-10 cm) ja yläpuolella pääosin soraa. Rumpu ei ole esteenä kalojen liikkumiseen (kuva 14b).

Kuva 14. a) Gorrehatája I rummussa on kynnys, mikä estää kalojen liikkumisen, b) Gorrehatája II rummusta kalat pääsevät kulkemaan.

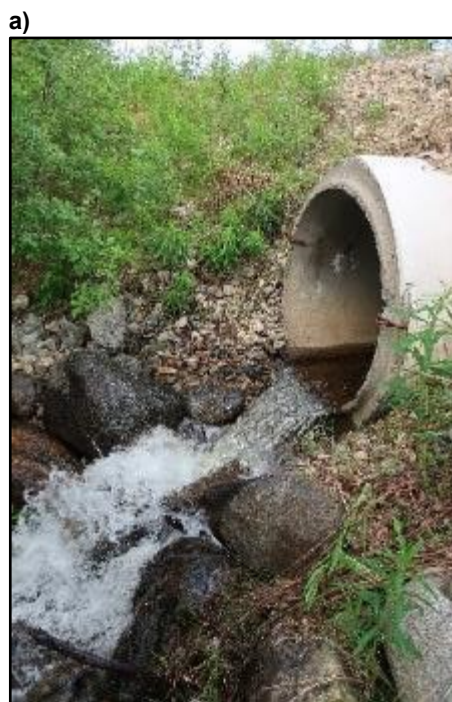
Njallavárjohka on noin kolme kilometriä pitkä puro, joka saa alkunsa Njallavárrin lounaispuolen suoalueilta. Puro laskee Nuorgamintien alitse kohti Tenojokea halkaisijaltaan metrin ja kymmenen metriä pitkän rummun kautta (LIVI 2018). Rummun alapäässä on noin 40 cm kynnyks (kuva 16). Puron leveys on vajaasta metristä kolmeen metriin. Alapuolella vettä on 5-15 cm ja yläpuolella hieman syvempää, noin 20-30 cm. Uoman pohjamateriaali on alapuolella kokonaan kiveä ja yläpuolella kiven ja soran sekoitusta. Kohde on todennäköisesti este kalojen kulkemiseen rummun alapäässä olevan kynnyksen vuoksi. Lisäksi uomassa on jyrkkä rinne rummun alapuolella.

Kuva 16. a) Rummun suulla on kynnyks ja b) rumpu ylävirran puolelta

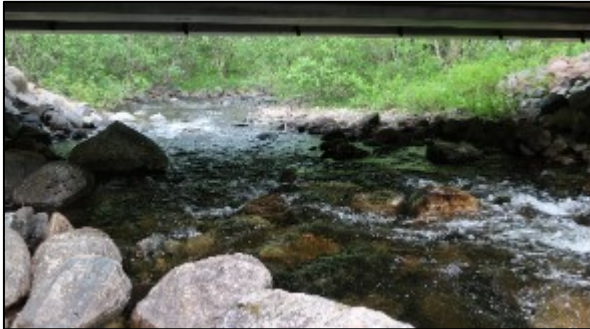
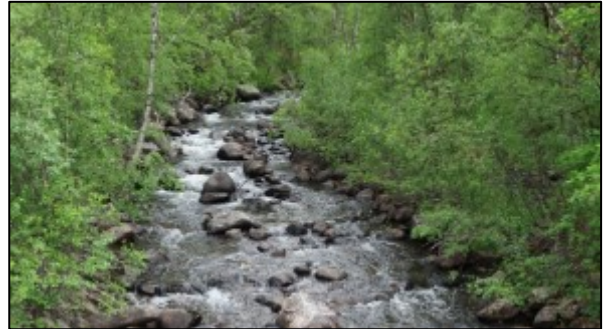
Kuva 18. a) Vuolit Jeagelveaijohka sillalta alavirtaan, b) sillalta ylävirtaan

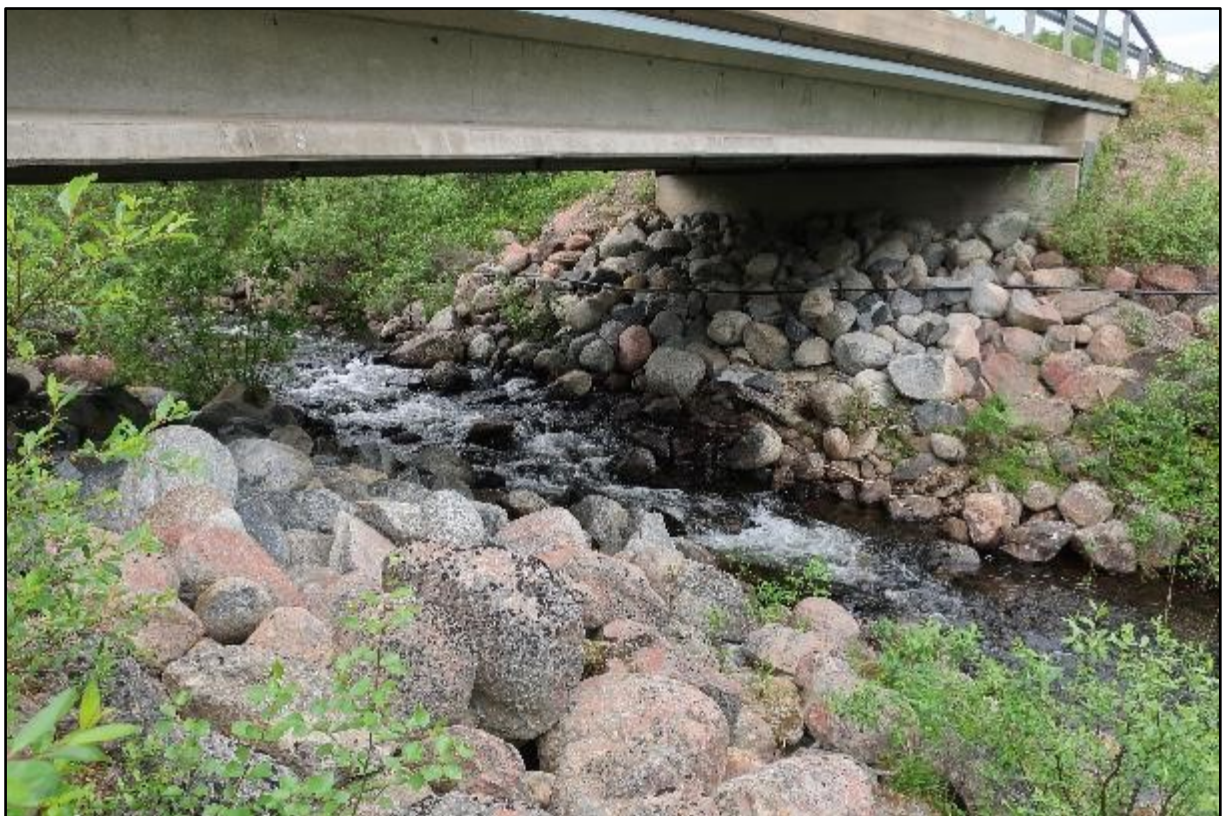
Kuva 20. Bajit Jeagelveaijohkan uoma sillan kohdalla.

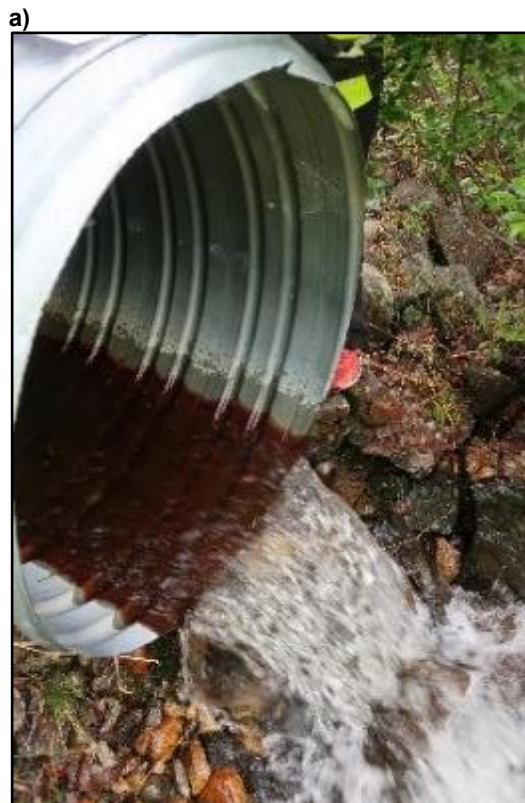
**Kuva 22. a) Kohteen rummun alapäässä on kynnys, b) Orešjohka on kapea uoma jyrkässä rinteessä**

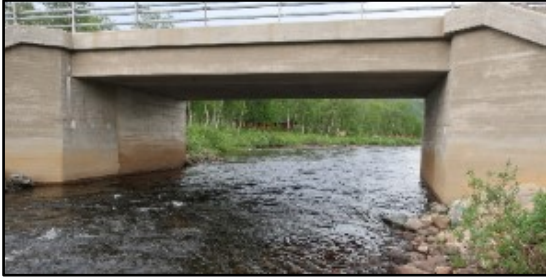
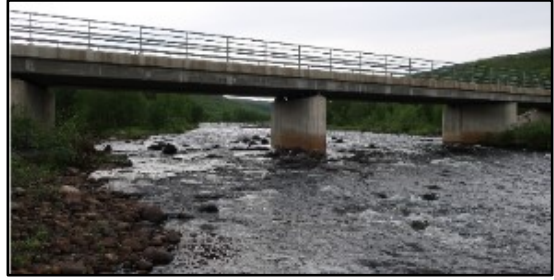
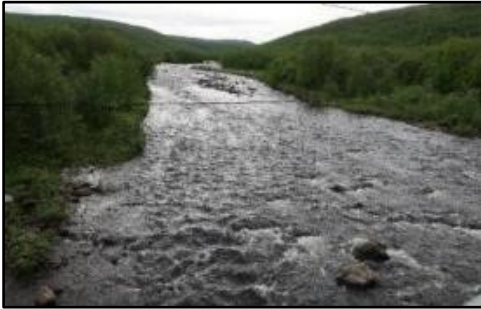
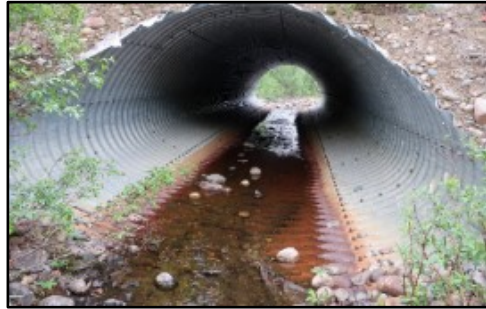
Kuva 24. a) Vetsikkojoen silta I, b) Vetsikkojoen silta II, c) Vetsikkojen sillalta II ylävirtaan ja d) tulvauoman putkisilta.

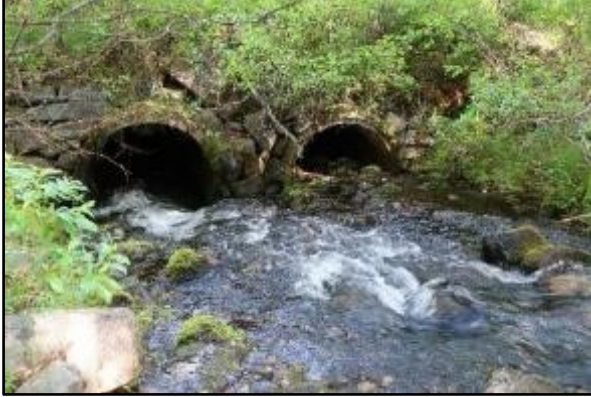
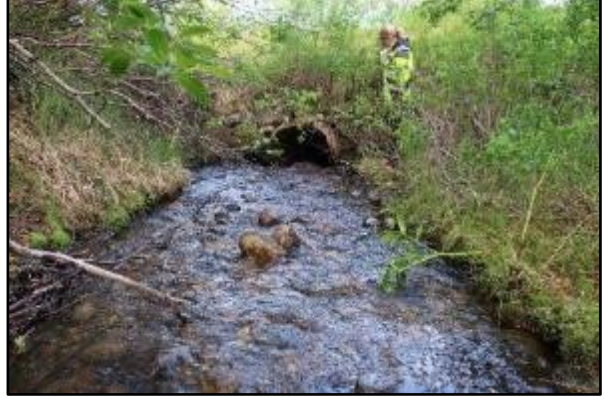
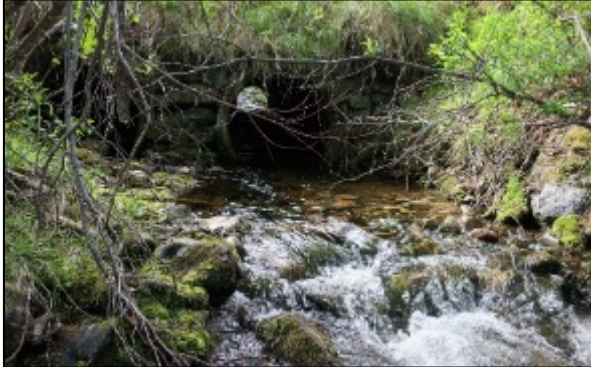
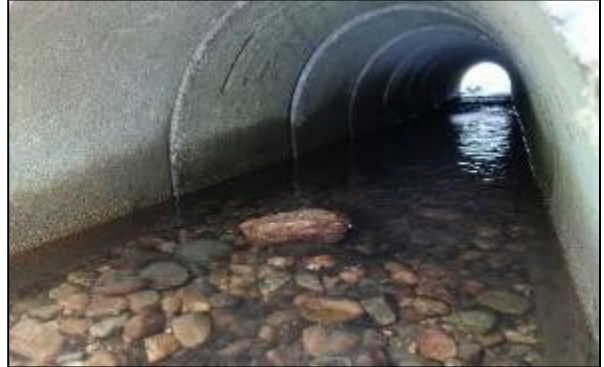
Njallajohka alittaa Nuorgamintien kahden 13 metriä pitkän ja halkaisijaltaan 1,2 metrisen rummun kautta (LIVI 2018). Toinen rumpu on osittain tukkeutunut ylävirran puoleisesta päästä, minkä vuoksi virtaus ohjautuu enemmän viereiseen rumpuun (kuva 26a). Osittain tukkeutuneessa rummussa on kiviä pohjalla koko rummun pituudelta. Uoma on rumpujen läheisyydessä kivinen (kuva 26c), 1,5-3 metriä leveä ja 10-20 cm syvä. Uoma levenee hieman rumpujen ylä- ja alapuolella ja jatkuu noin 1,5-2 metriä leveänä uomana. Kohde ei ole kaloille vaellusesteenä. Vuoden 1999 arvioinnissa on todettu, että Njallajohka on nieriäjoki ja joella on havaittu sähkökalastuksella lohenpoikasia. Kohteella ei ole ollut kunnostustarvetta ensimmäisessä arvioinnissa.

Gohtesajohka ei sisällynyt vuoden 1999 arviointiin. Gohtesajohkan uoma on kivinen, 1,5 metriä leveä ja 5-15 cm syvä. Tien alituksessa on yksi halkaisijaltaan 1,2 metriä leveä ja 13 metriä pitkä (LIVI 2018) rumpu, josta kalat pääsevät esteettä nousemaan (kuva 26b). Rummun pohjalle on kerrostunut kiviaineista, mutta vesi pääsee virtaamaan rummussa (kuva 26d).

Kuva 26. a) Njallajohka rummun yläpuolella, b) Gohtesajohka rummun yläpuolella, c) Njallajohkan rummut alavirran puolella ja d) Gohtesajohkan rummun pohjalle on kerääntynyt kiviainesta.

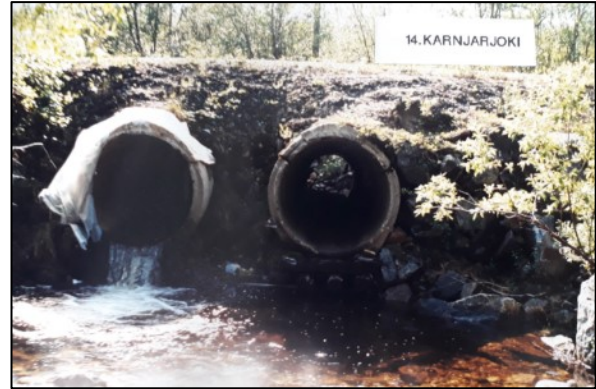
Vuoden 1999 arvioinnissa molempien rumpujen alapäässä oli 0,6 metriä korkea kynnyks (kuva 28). Lohenpoikasia oli havaittu rumpujen yläpuolella. Joen arvioitiin olevan kohtuullinen poikastuotantomahdollisuuksiltaan ja kohdetta esitettiin kunnostettavaksi. Kunnostustoimenpiteenä esitettiin alapuolisen uoman parantamista siten, että vedenpintaa saisi nostettua rummun suulla. Kohde on kunnostettu vuonna 2004 parantamalla syöpynyttä alapuolista uomaa ja madaltamalla rumpujen suilla olevia kynnyksiä (Eloranta & Eloranta, 2016).

**Kuva 28. Kohteen rummut ennen kunnostusta vuonna 1999. Kuva: H. Ruokanen.**

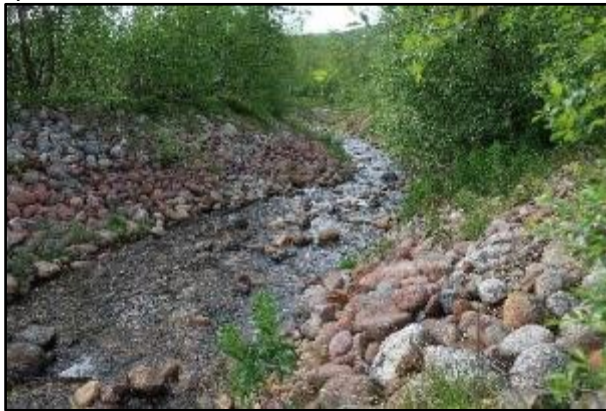
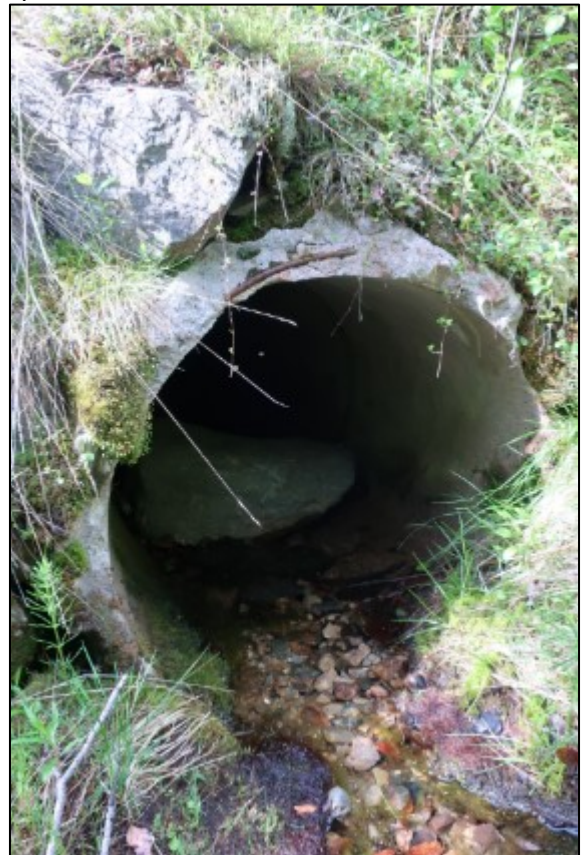
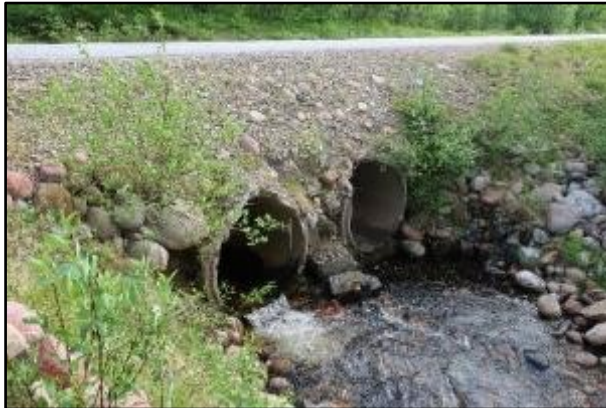
Gárnjárnjohka saa alkunsa Gárnjárčohkkan luoteispuolella sijaitsevalta Gárnjárjohgeašjeaggin suoalueelta ja laskee Tenojokeen Gárnjár-suolu -saaren kohdalla. Joki alittaa Nuorgamintien kahden halkaisijaltaan 1,2 metriä leveän ja 11 metriä pitkän rummun kautta (LIVI 2018). Uoman päävirtaus on alapuolelta katsoen vasemmanpuoleisessa rummussa ja oikeanpuoleinen rumpu on tarkasteluhetkellä kuiva. Uoma on rumpujen läheisyydessä kivinen, 1,2-4 metriä leveä ja 5-20 cm syvä (kuva 29a). Rumpujen alapäässä on noin 15 cm korkea kynnyks, joka voi olla kaloille este ainakin kuivina aikoina (kuva 29c).

Gárnjárnjohka haarautuu noin 600 metriä ennen Nuorgamintien alitusta (kuva 27). Uoman sivuhaara on kapea, kivinen ja vähävetinen (kuva 29b). Sivuhaara virtaa Nuorgamintien alitse halkaisijaltaan 0,8 metrisen ja pituudeltaan 12 metrisen rummun kautta (LIVI 2018). Uoman vähävetisyyden ja kivisyyden vuoksi kalojen nousu sivuhaaran kautta on epätodennäköistä. Lisäksi rummun alapuolella uomassa on kivistä muodostunut kynnyks.

**Kuva 29. a) Kunnostettu Gárnjárnjohka rumpujen alapuolella, b) Gárnjárnjohkan sivuhaara on lähes kuiva, c) Gárnjárnjohkan rummut alapuolelta.**

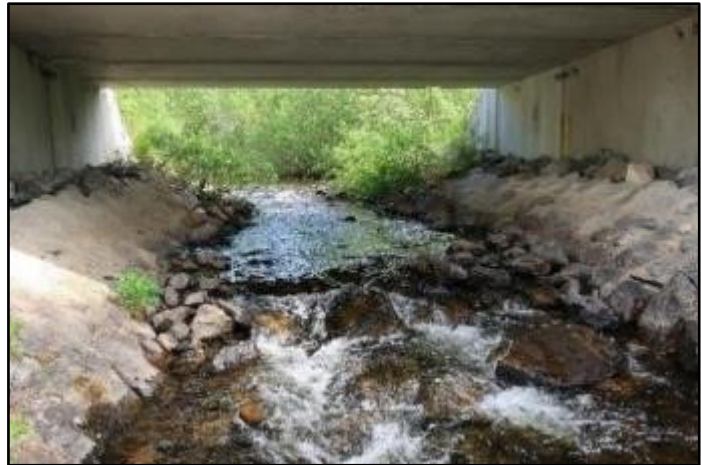
**Kuva 30. Vidgaveadjin uoma sillan alla.**

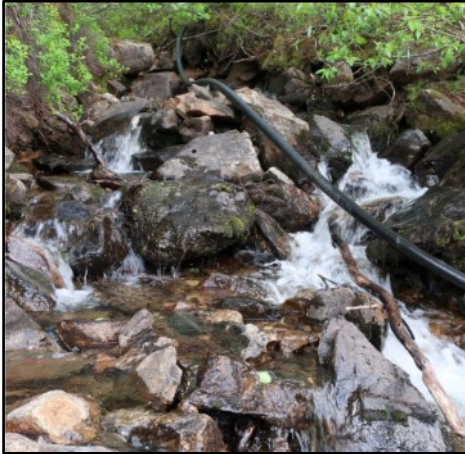
Kuva 32. a) Ráideborjohkan Nuorgamintien rumpujen (nro 16) suulla on kynnys, b) Ráideborjohkan yksityistien alittavan rummun (nro 16.1) yläpuolelta, c) Ráideborjohka virtaa jyrkässä rinteessä Nuorgamintien rumpujen yläpuolella.

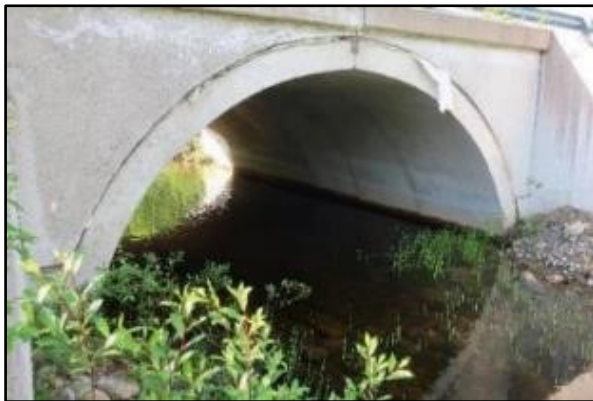
Äilegasjohka laskee Tenojokeen Äilegastunturin pohjoisrinteiltä Niemelän kylän itäosassa noin kahden kilometrin päässä Utsjoen taajamasta. Nuorgamintiellä joen yli kulkee kuusi metriä pitkä (aukon leveys noin 5 metriä) Äilegaspuron kaarisilta (LIVI 2018) (kuva 33). Äilegasjohka levenee tien läheisyydessä metristä viisi metriä leveäksi ja paikoin jopa 0,5 metriä syväksi uomaksi. Uoman mataloituu sillan alapuolella 10-15 senttimetrin syvyiseksi. Uoman pohjan materiaali on pääosin kiveä, mutta sillan alapuolella on uomassa jonkin verran hiekkaa. Silta ei ole kaloille vaelluseste eikä kohteella ole kunnostustarvetta. Kohteelle ei ole tullut muutoksia edelliseen arviointiin nähden. Kohteen sijainti on esitetty kuvassa 32. Kohteella on sähkökalastettu neljällä alueella vuonna 1993, mutta lohenpoikasia ei tuolloin havaittu (Kylmäaho & Niemelä 1995).

Kuva 33. Äilegasjohka alittaa Nuorgamintien kaarisillan kautta.

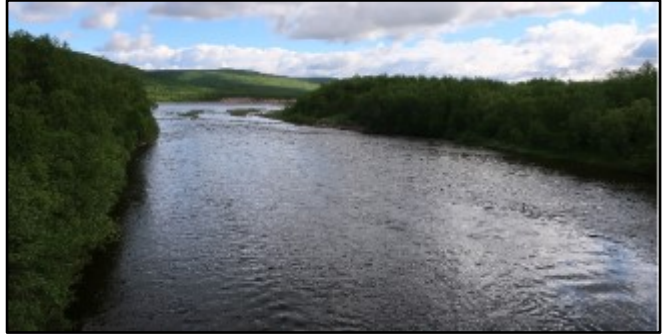
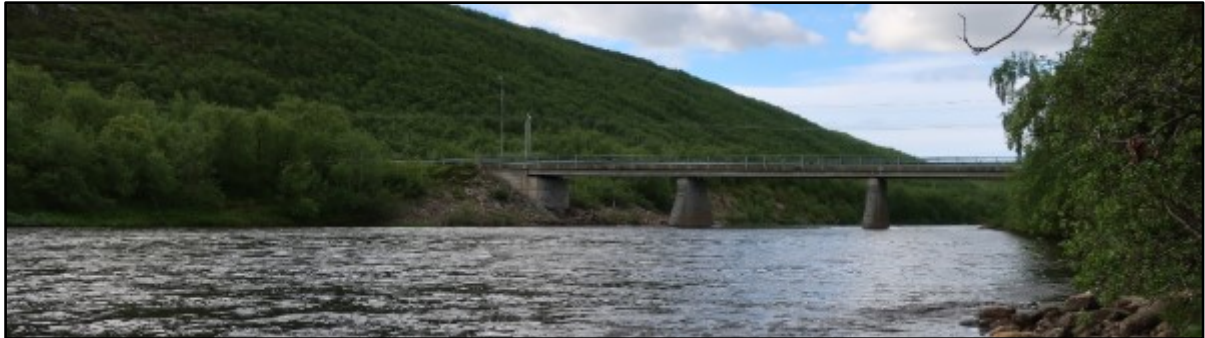
Nuorgamintiellä joen ylittää 64 metriä pitkä Utsjokisuun maantiesilta (LIVI 2018) (kuva 35b). Joki on sillan kohdalla noin 40 metriä leveä ja syvyydeltään noin yhden metrin. Uoma on kokonaan kiveä. Jokea ja sen suistoaluetta on kunnostettu 1980-luvun alussa. Vuoden 1999 arvioinnissa kohteella ei arvioitu olevan kunnostustarvetta ja kalojen nousu jokeen on parantunut 1980-luvun kunnostuksen seurauksena. Kalojen on havaittu nousevan 44 km:n päähän jokisuusta (Niemelä & Niemelä, 1985).

**Kuva 35. a) Utsjoki sillalta alavirtaan päin, b) Utsjoen silta.**

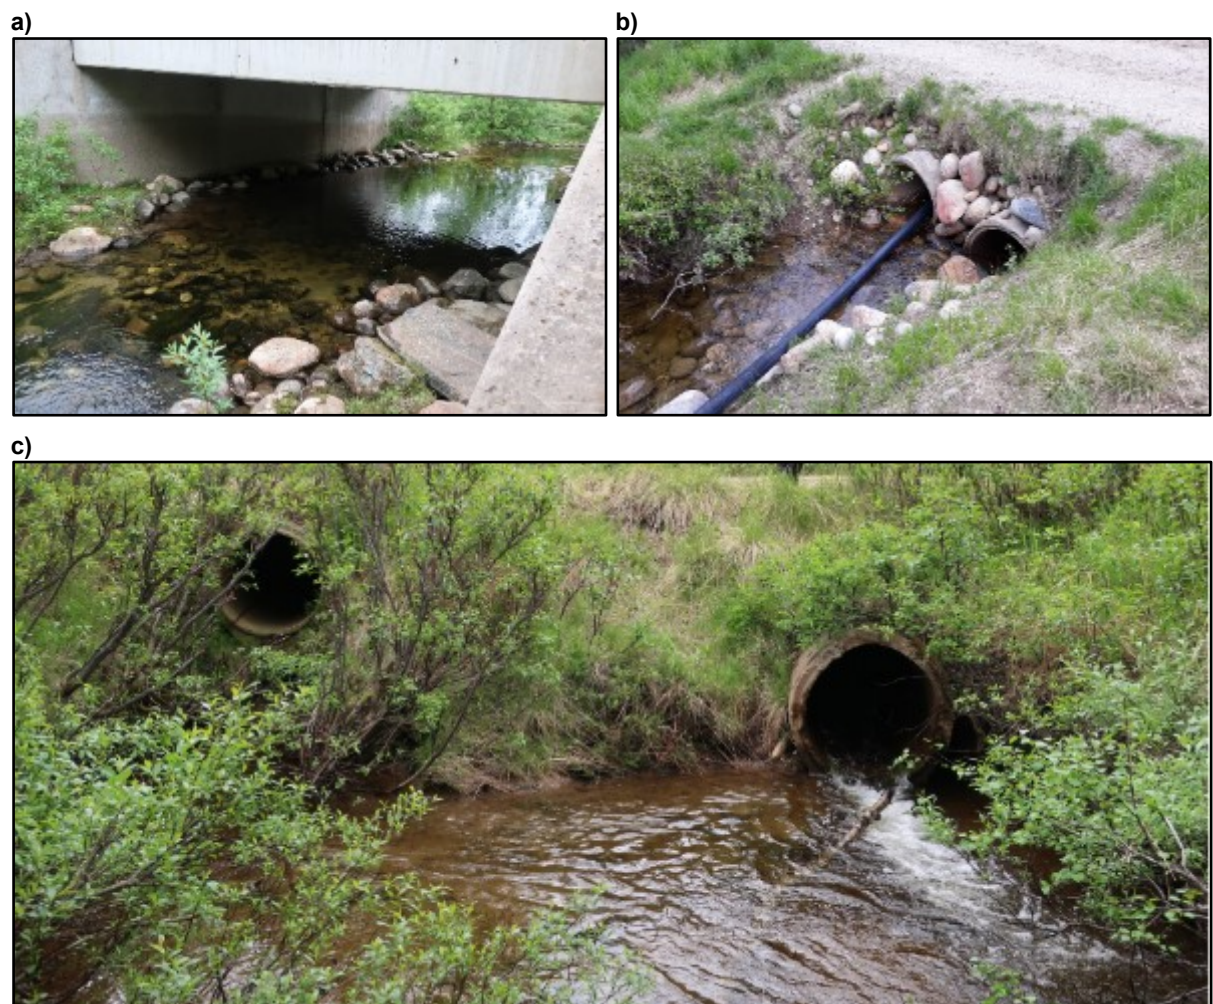
Kuva 37. a) Áimäjoki sillan kohdalla, b) Rummut ylävirran puolella kohteessa Áibmejohka II, c) Rummut alavirran puolella kohteessa Áibmejohka III.

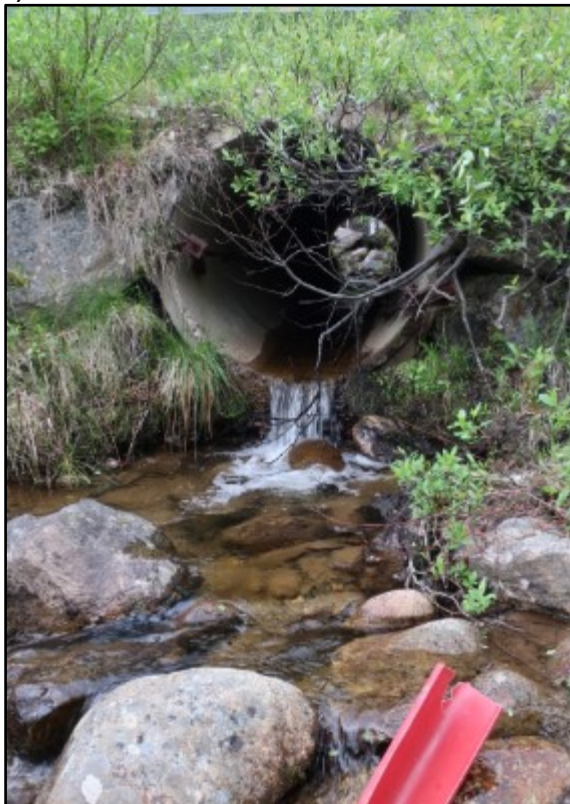
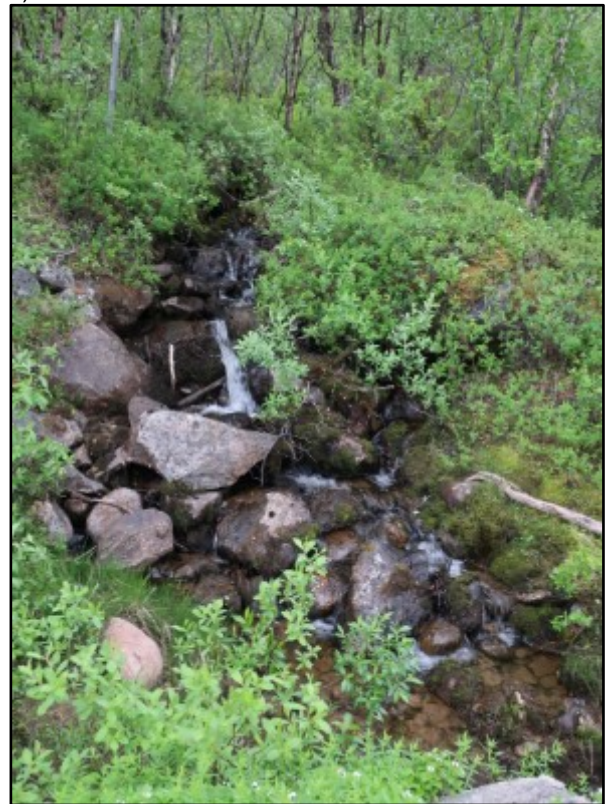
Kuva 38. a) Rummun alapäässä on noin 25 cm korkea kynnys ja virtaus rummussa on hyvin pieni b) Rumpujen yläpuolinen jokiuoma on jyrkkä.

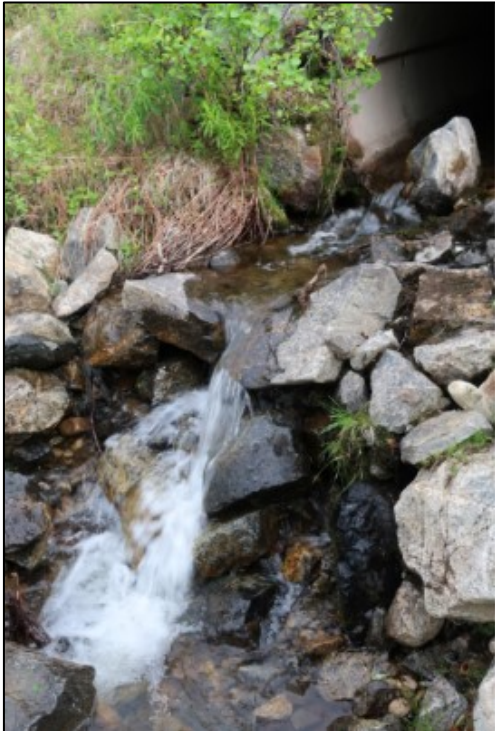
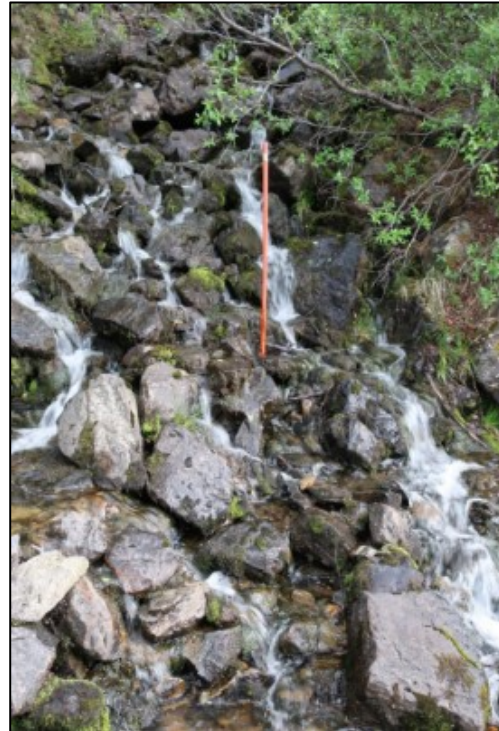
Vuoden 1999 arvioinnissa kohteella ei ollut kunnostustarvetta jyrkän rinteiden vuoksi. Kohteen rummussa oli tuolloin noin 0,5 metriä korkea kynnyksensä.

Kuva 40. a) Rummun suulla on kiviä ja suuri kynnyksensä b) Rumpujen yläpuolinen jokiuoma on jyrkkä.

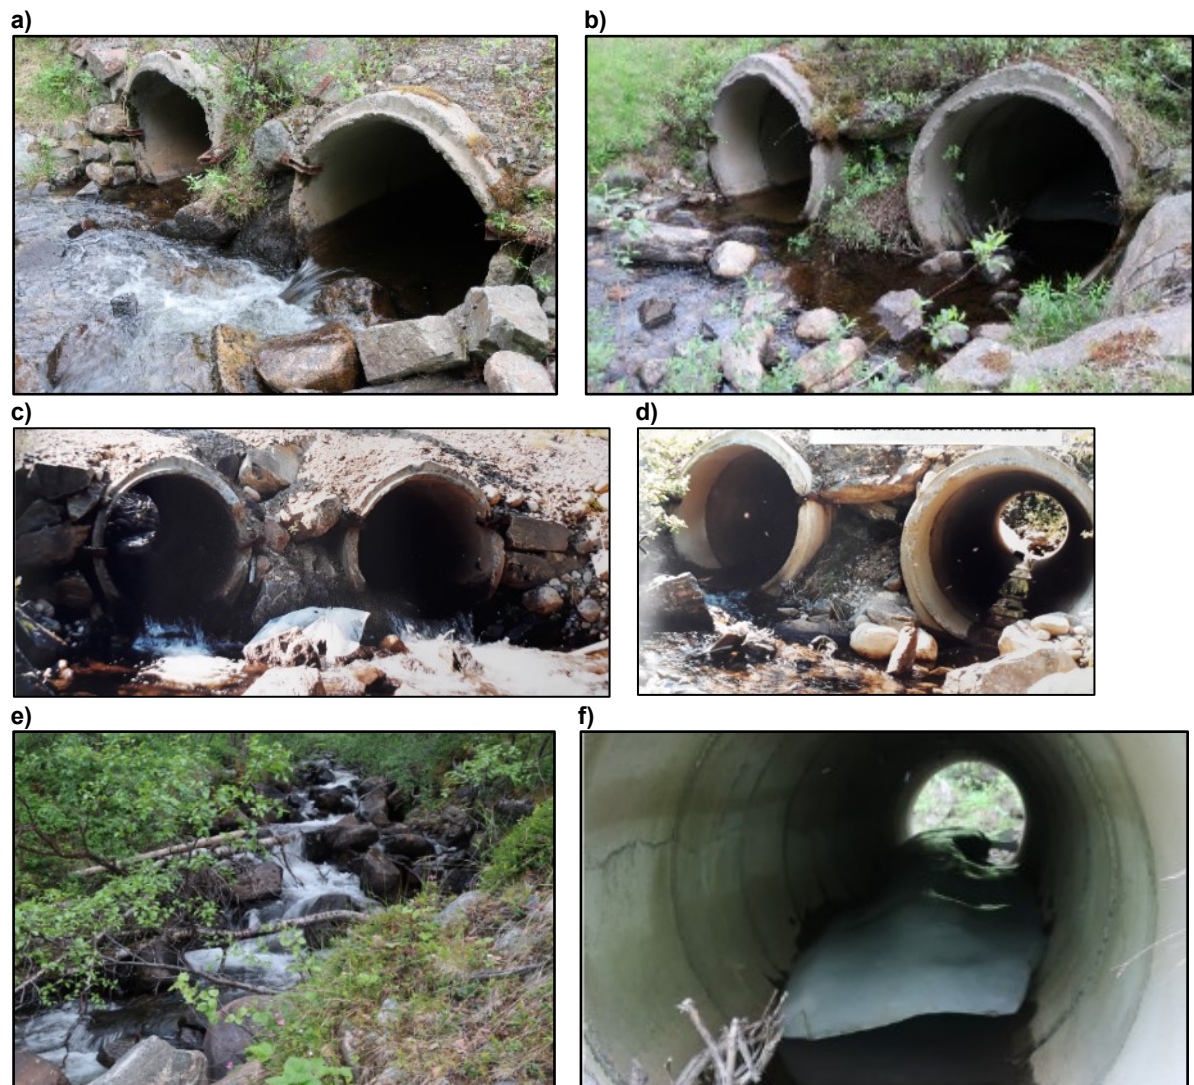
Kuva 42. a) Vuolit Beašnjearán rummut alapuolelta b) Bajit Beašnjearán rummut alapuolelta, c) Vuolit Beašnjearán rummut alapuolelta ennen kunnostusta vuonna 1999 (kuva: H. Ruokanen), d) Bajit Beašnjearán rummut alapuolelta ennen kunnostusta vuonna 1999 (kuva: H. Ruokanen), e) Vuolit Beašnjearán rumpujen yläpuolinen jokiuoma on jyrkkä ja f) Bajit Beašnjearán toisen rummun sisällä oli vielä jäätä.

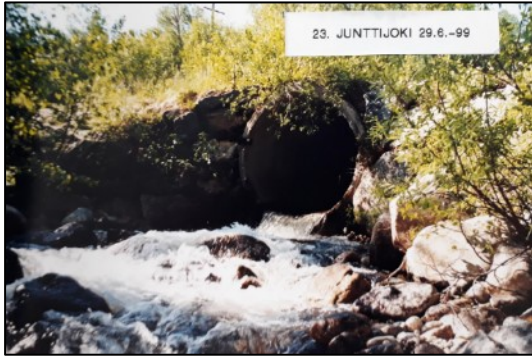
Kuva 43. Junttijoen rumpu ennen kunnostusta vuonna 1999. Kuva: H. Ruokanen

Vuoden 1999 arvioinnissa kohteessa oli 30 cm korkea kynnys (kuva 43). Kohde määriteltiin arvioinnissa pilotikunnostuskohteeksi ja kohde kunnostettiin vuonna 2000. Kunnostuksessa alapuoliseen uomaan lisättiin kiviä nostamaan uoman pohjaa lähemmäksi rummun suuta. Kohteella on kesän 2018 sähkökalastuksessa havaittu lohenpoikasia sekä rummun ylä- että alapuolella.

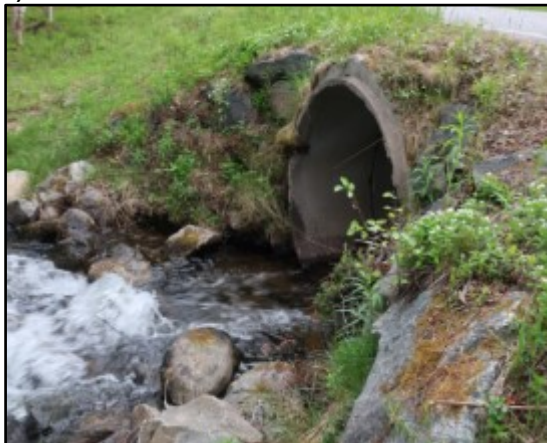
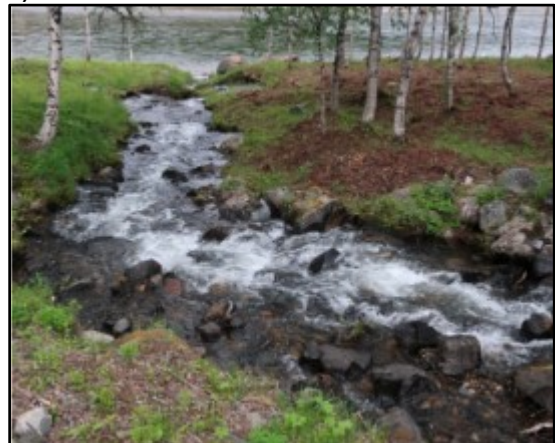
Junttejohka (Junttijoki) saa alkunsa Junttejohoaivin itäpuolelta ja laskee Tenojokeen Juntteskaidin vierestä noin kolme kilometriä Aittikoskelta ylävirtaan (kuva 41). Junttejohkan uoma on tien läheisyydessä 1,5-3 metriä leveä ja 15-35 cm syvä. Uoman pohja on kivinen (kuva 44b). Tenontien alitukseen on rakennettu halkaisijaltaan 1,6 metriä leveä ja 10 metriä pitkä (LIVI 2018) rumpu, josta kala pääsee vapaasti kulkemaan (kuva 44a).

Kuva 44. a) Junttejohkan rumpu alavirran puolelta b) Kunnostettu Junttejohkan uoma

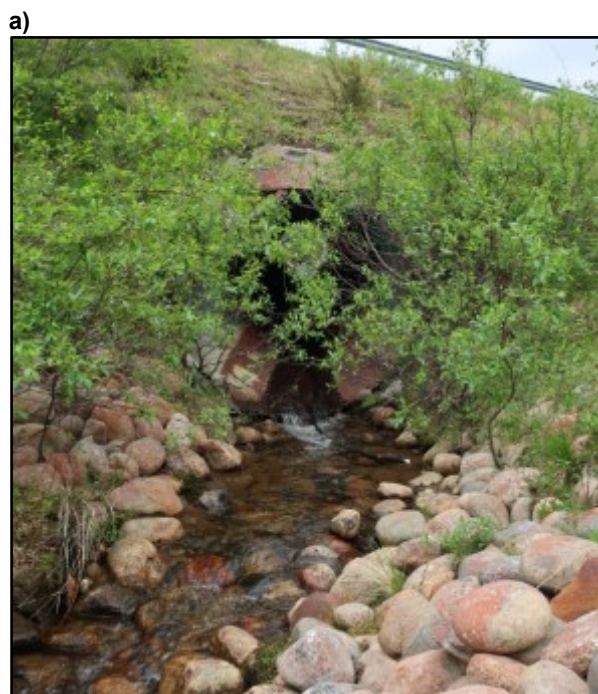
Koappeloaivinjohka (peruskartan mukaan Nuorásjohka) saa alkunsa Goahppeloavin pohjoispuolelta ja laskee Tenojokeen Kaavan yläpuolella (kuva 45). Tenontien alituksessa on halkaisijaltaan kaksi metriä leveä teräksinen Nuorasjoen putkisilta (kuva 46b). Joki on reilu 2,5 kilometriä pitkä ja putkisillan läheisyydessä uoma on 0,8-1,2 m leveä ja kivinen (kuva 46a). Joen syvyys vaihtelee 5 cm:stä 20 cm:iin.

Kuva 46. a) Koappeloaivinjohka putkisillan alapuolella b) Putkisillan pohjalla ei ole virtausesteitä.

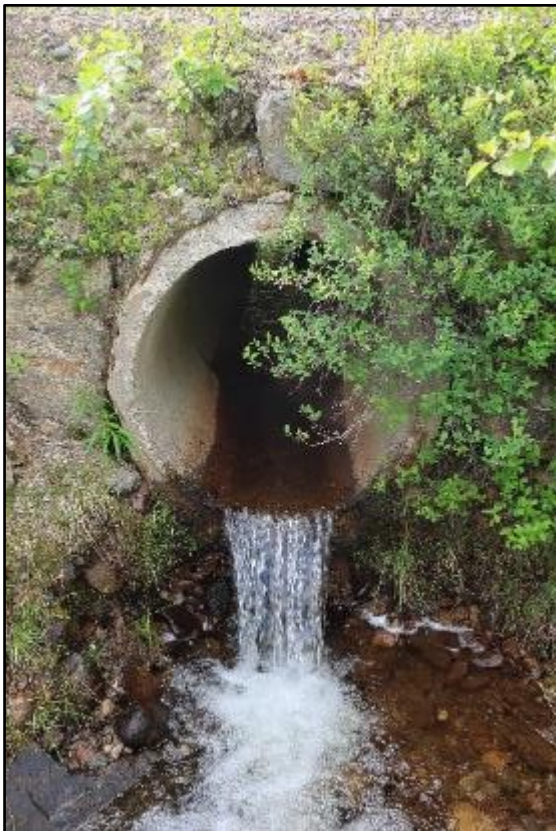
Kuva 50. a) Viercanjeriidájan rummun alapäässä on kynnyks b) Viercanjeriidájan uoma rummun yläpuolella.

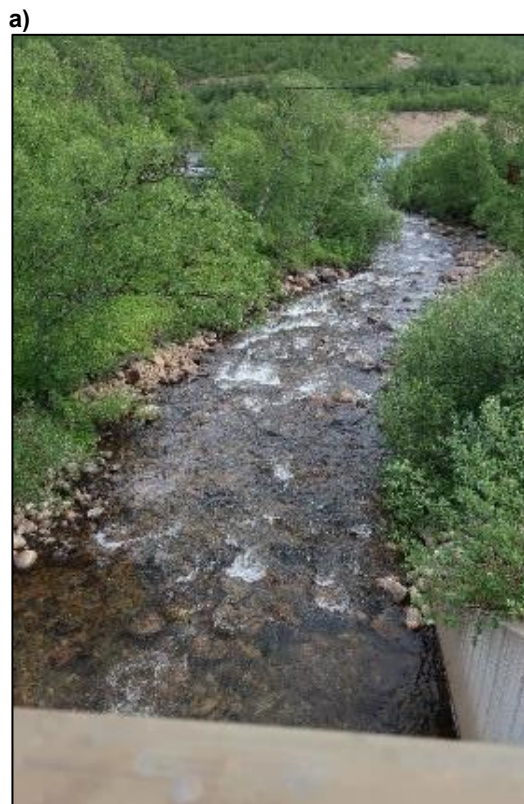
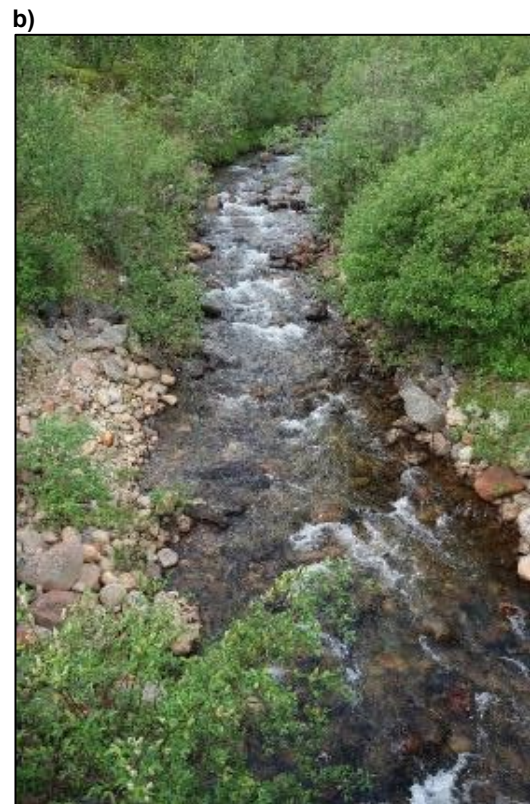
Bađđa virtaa Goahppelasjohkan sillalta noin 800 metriä Tenojokea ylävirtaan päin. Joki saa alkunsa Baddaskaidin tunturialueilta ja alittaa Tenontien Paddajoen 10 metriä pitkän sillan kautta (LIVI 2018). Joki on sillan läheisyydessä noin 6-8 metriä leveä ja 20-40 cm syvä (kuva 52). Kohteella ei ole kaloille vaellusesteitä eikä kohteella ole kunnostustarvetta.

**Kuva 52. a) Bađđa-joki sillan alapuolelta b) Bađđa -joki sillan yläpuolelta.**

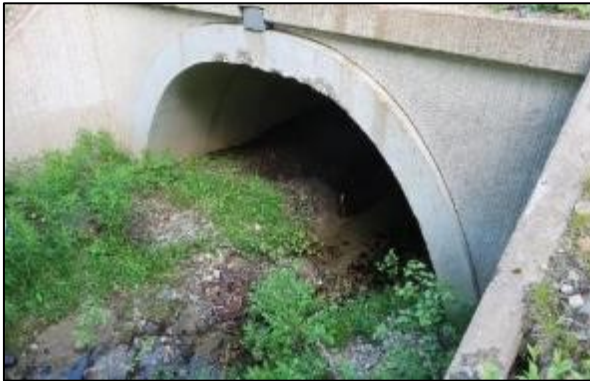
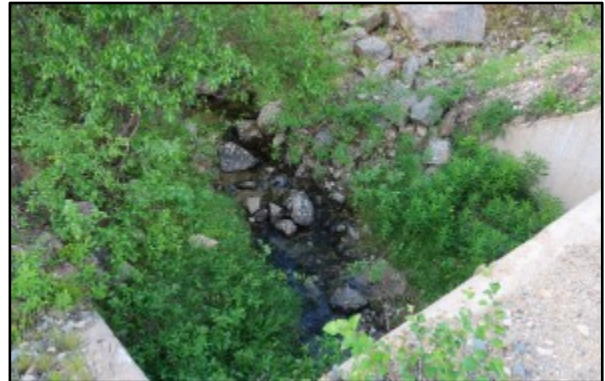
Gistujohka on pienehkö alle kaksi kilometriä pitkä puro, joka virtaa jyrkkää Gistuskáidin pohjoisrinnettä pitkin ja laskee Tenojokeen Ylä-Könkään yläpuolella. Kohteessa on viisi metriä pitkä Pahkojalvenojan kaarisilta (LIVI 2018) (kuva 54a). Sillan aukon leveys on kolme metriä ja korkeus kaksi metriä. Puro on tarkasteluhetkellä melko vähävetinen ja uoma on sillan alta osittain kuiva (kuva 54b). Sillan läheisyydessä uoman leveys on 0,5-1,6 metriä ja syvyys 5-10 cm. Puron pohjamateriaali on pääosin soraa ja seassa on muutamia kiviä. Kivien osuus lisääntyy uomassa sillan yläpuolella. Vuoden 1999 arvioinnissa kohteella ei todettu kunnostustarvetta pienen ja louhikkoisen uoman vuoksi. Kohdetta ei ole myöskään sähkökalastettu.

Kuva 54. a) Gistujohka sillan alapuolelta b) sillan yläpuolinen uoma on kivikkoinen.

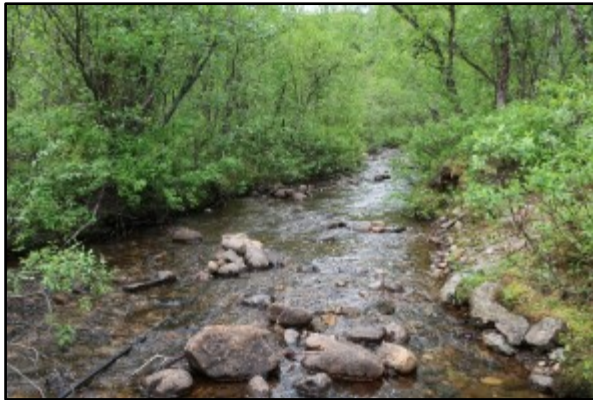
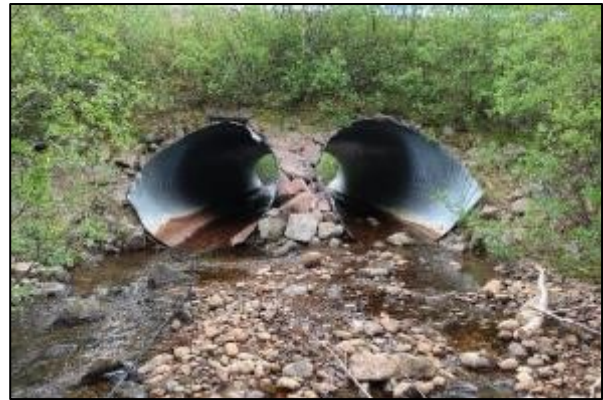
Kuva 56. a) Rumpujen yläpuolinen uoma ja b) Dánsejohkan rummut alavirran puolelta.

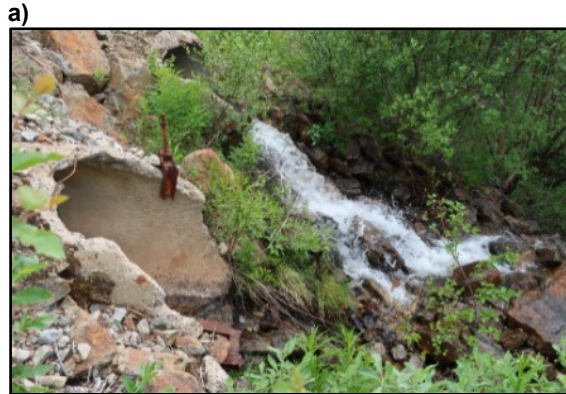
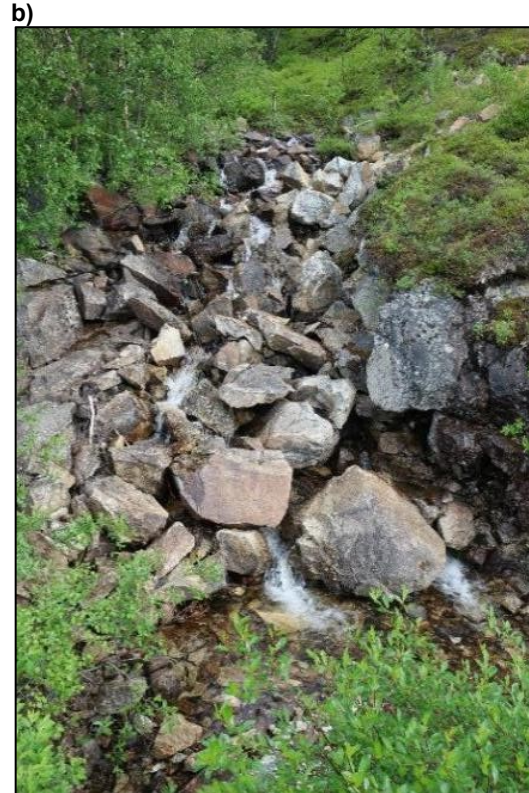
Kuva 60. a) Rummun alapäässä on kynnyks ja toisessa rummussa ei ole virtausta b) Uoma rummun yläpuolella, c) Rummut ylävirran puolella.
