## **Tenojoen sivujokien kalojen vaellusesteiden kartoitus Suomen puolella Maastotöiden raportti (WP 2)**

Niina Karjalainen & Anna Kurkela  
Lapin ELY-keskus

Joint Environmental Management of the River Tana  
Interreg NORD 2017-2019

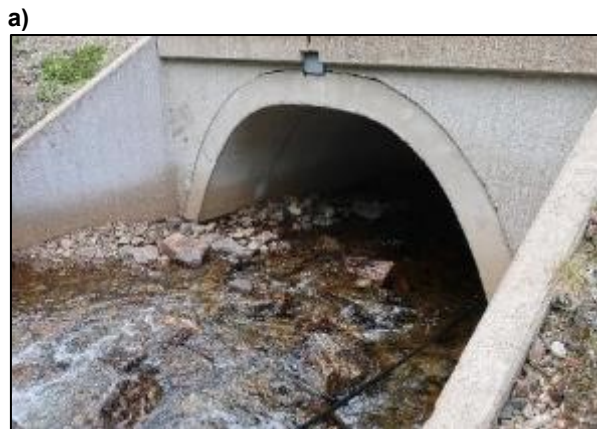
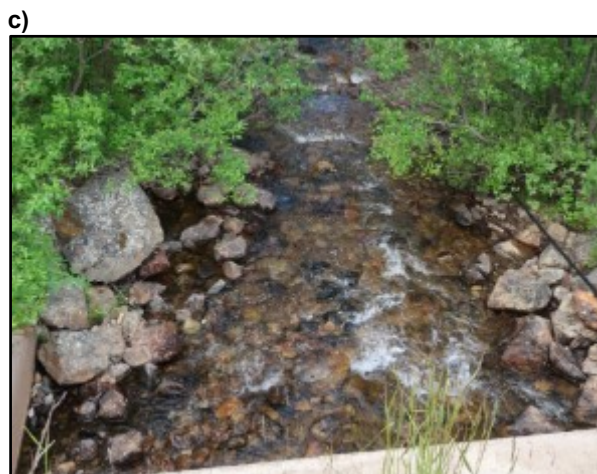
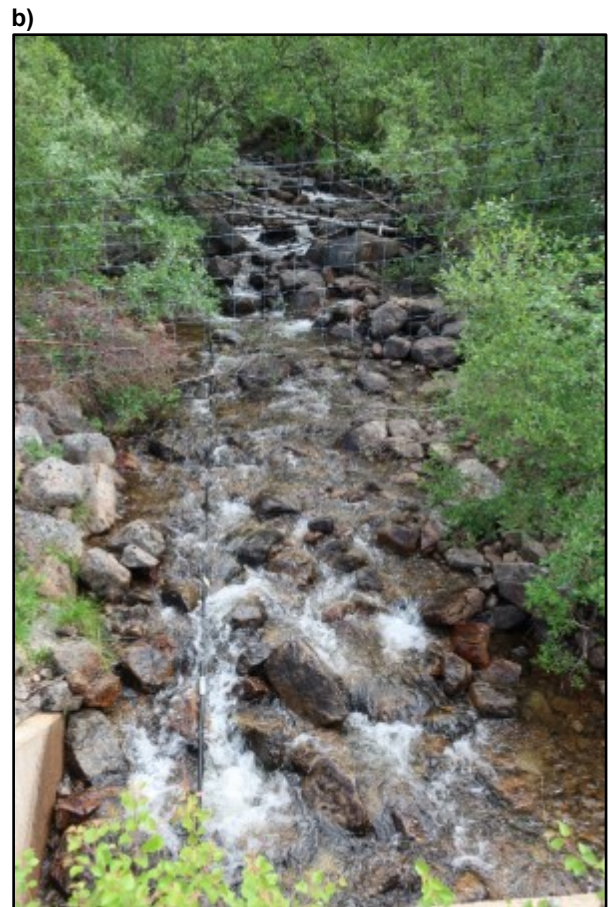
Goatneljohka alkunsa Rišnjárvárrin itäpuolelta ja laskee Tenojokeen Ismuksen pohjoispuolella Bogijohvárrin ja Rišnjárvárrin välistä (kuva 61). Kohteessa on viisi metriä pitkä Kosterjoen kaarisilta (LIVI 2018) (kuva 62a). Sillan aukko on neljä metriä leveä ja kaksi metriä korkea. Uoma on tien läheisyydessä kiven, 3-4 metriä leveä ja 5-25 cm syvä (kuva 62b ja kuva 62c). Ylävirran puolella uoman virtaus kulkee tieltä katsottaessa vasenta laitaa. Vuoden 1999 arvioinnissa kohteella on tavattu lohenpoikasia sähkökalastuksessa. Kohteella ei ole arvioitu olevan kunnostustarvetta.

Kuva 62. a) Silta ylävirran puolelta b) Uoma sillan yläpuolella ja c) Uoma sillan alapuolella.

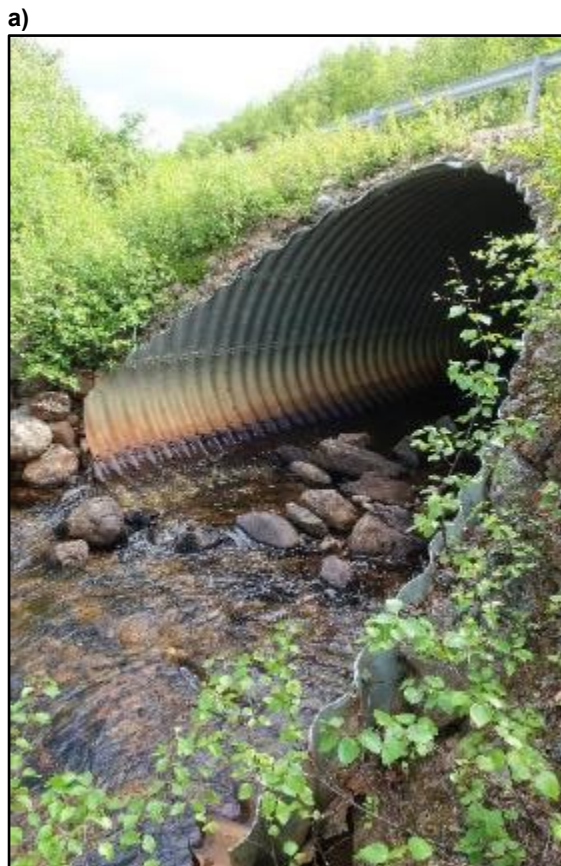
Kuva 64. a) Putkisilta alavirran puolelta b) Uoma putkisillan yläpuolella.

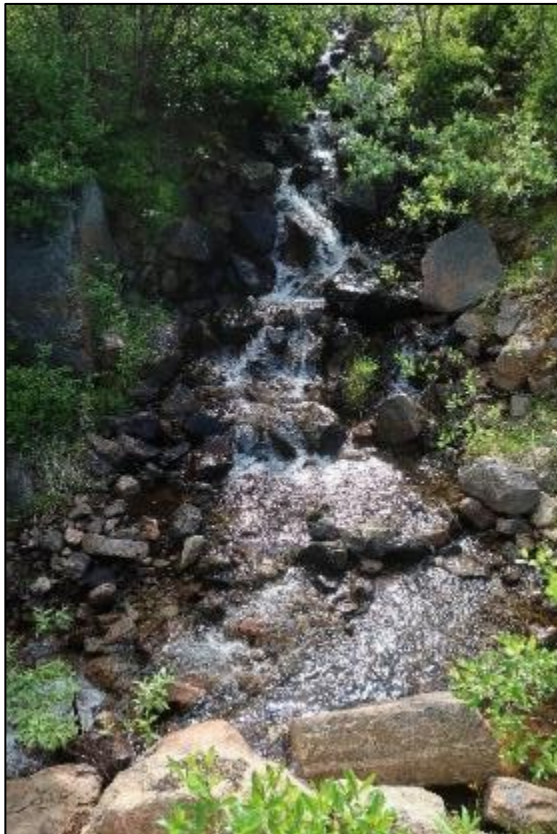
**Kuva 66. a) Cierrunjohka rummun yläpuolella b) Cierrunjohka rummun alapuolella**

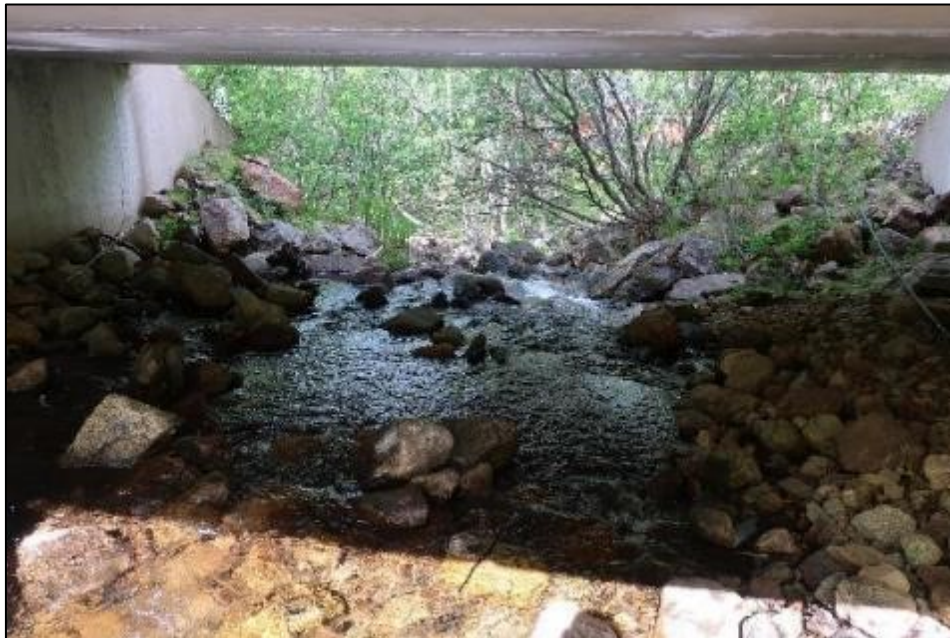
**Kuva 68. Hännöjoen uoma sillan alla**

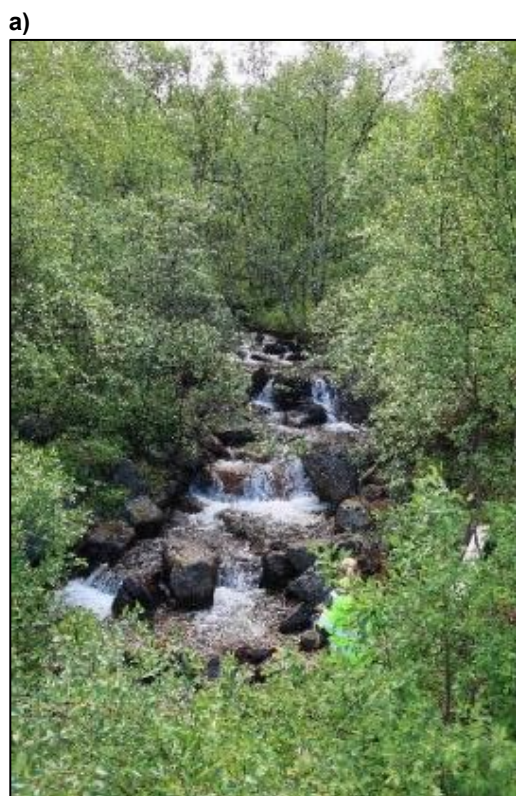
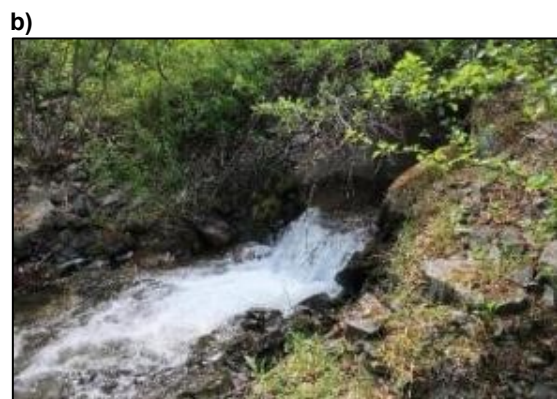
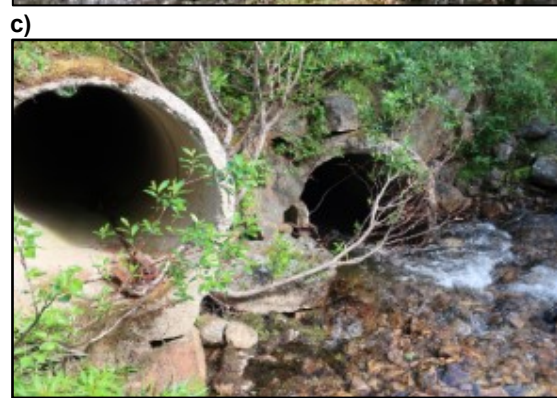
Kuva 70. a) Suohpajohka tien yläpuolella, b) Kohteella rummun alapäässä on kynnyks ja c) Rumpurakenteet ylävirran puolella.

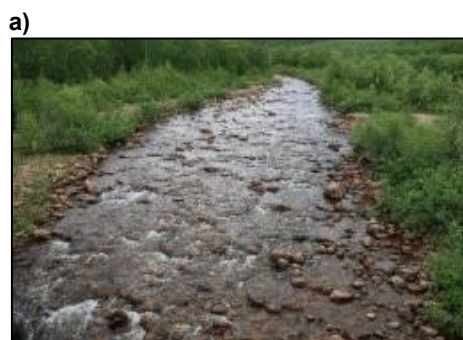
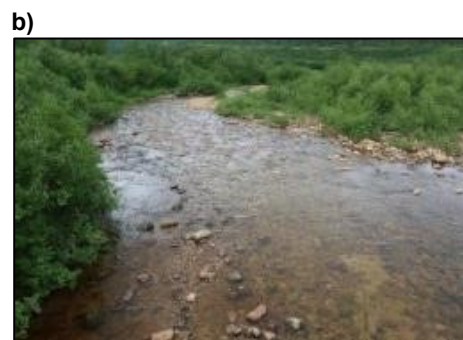
Nuvvosjohka saa alkunsa Girjeanan itä- ja kaakkoispuolella sijaitsevilta laajoilta suoalueilta. Nuvvosjohka on pitkäkö joki, joka mutkittelee kurussa ylänköalueiden välissä ja laskee Tenojokeen Nuvvoskaidin itä- ja koillispuolelta Nuvvuksen kylän eteläpuolella. Joen yli on rakennettu 31 metriä pitkä Nuvvusjoen silta (LIVI 2018) (kuva 72c), jonka aukon leveys on 25 metriä. Joki on sillan alapuolella 16-17 metriä leveä ja sillan yläpuolella 8-10 metriä leveä. Uoman pohjan materiaali on pääosin kiveä, mutta alapuolella on jonkin verran myös soraa (kuva 72).

**Kuva 72. a) Nuvvosjohka sillan yläpuolella b) Nuvvosjohka sillan alapuolella, c) Nuvvusjoen silta ylävirtaan päin.**

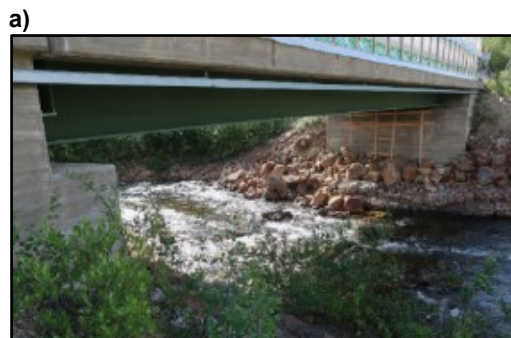
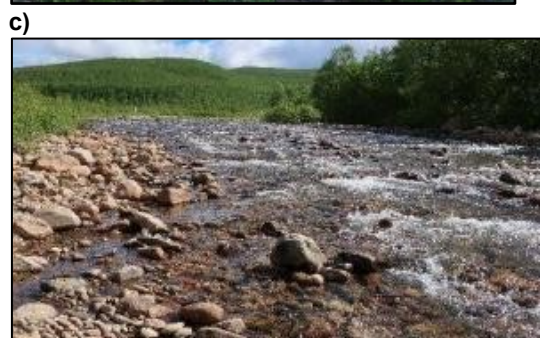
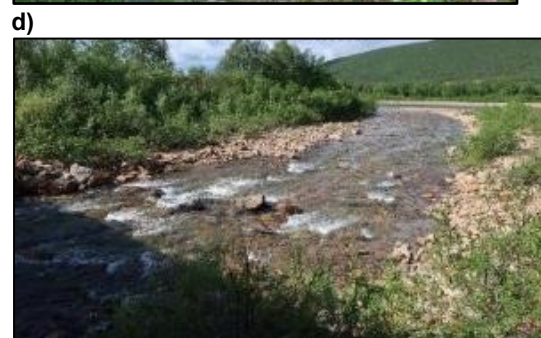
Njiljohka on isohko joki, joka saa alkunsa Gáimmoaivin kaakkoispuolelta, kiertää Gáimmoaivin itäpuolelta ja virtaa kohti Tenojokilaaksoa syväkhössä kurussa ylänköalueiden välissä. Joki laskee Tenojokeen Nuvvoskáidin vierestä Dalvadaksen eteläpuolelta (kuva 73). Tenontieellä joen yli on rakennettu kaksi siltaa, Nilijoen silta I ja II. Joen päävirtaus kulkee 29 metriä pitkän Nilijoen I sillan alta (LIVI 2018) (kuva 74a). Sillan aukko on noin 20 metriä leveä. Silta II on 21 metriä pitkä ja uoma sen alla on kuiva. Lisäksi kohteessa on halkaisijaltaan 1,2 metriä leveä rumpu, joka oli tarkasteluhetkellä kuiva (kuva 74b).

Tien läheisyydessä joen leveys on 7-8,5 metriä ja vedensyvyys noin 20-50 cm. Sillan yläpuolella on hieman syvempää kuin alapuolella. Uoman pohjamateriaali on kiveä (kuva 74c ja kuva 74d). Vuoden 1999 arvioinnissa kohteella ei ole arvioitu olevan kunnostustarvetta. Lohen on havaittu nousevan 6 km päähän jokisuusta Bissocuollamjohkan suun yläpuolella olevalle putoukselle asti (Niemelä & Niemelä, 1985). Kohteella on vuonna 1993 havaittu sähkökalastuksessa lohia ja taimenia, mutta ei lohenpoikasia (Kylmäaho & Niemelä, 1995). Nilijoella on lisäksi vuonna 2005 kartoitettu emokaloja pintasukeltamalla (Orell ym. 2007).

Kuva 74. a) Nilijoen silta I alavirran puolelta, b) rumpu on tulva-ajan ulkopuolella kuivalla maalla, c) Njiljohka sillan I yläpuolella ja d) Njiljohka sillan I alapuolella.

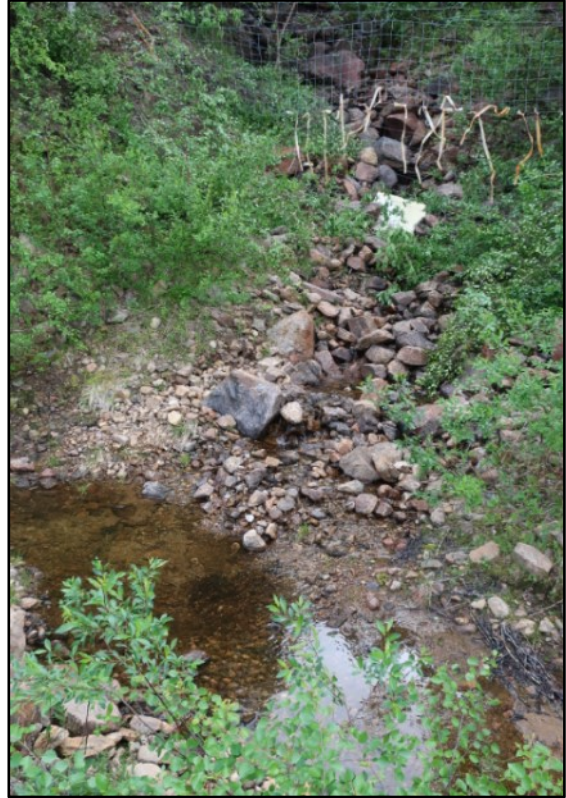
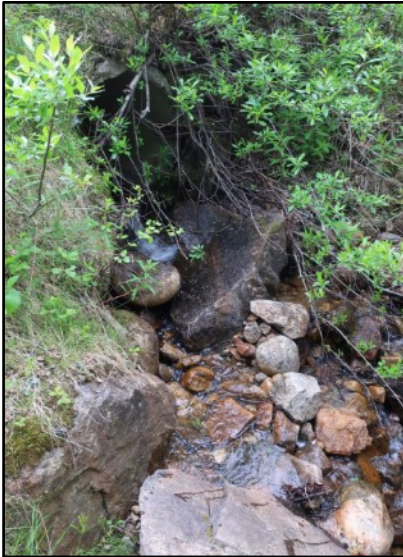
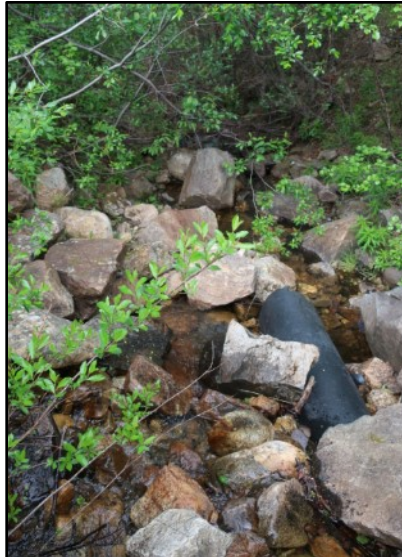
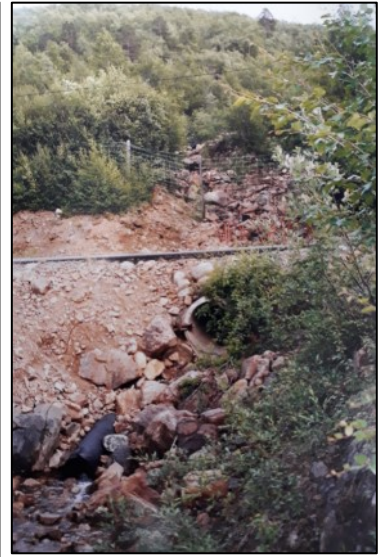
Kuva 76. a) Hånasjohkan rumpu tien yläpuolella b) Hånasjohka rummulta ylävirtaan, c) Rumpu alavirran puolelta, d) Hånasjohka rummulta alavirtaan ja e) kohde vuoden 1999 kartoituksessa.

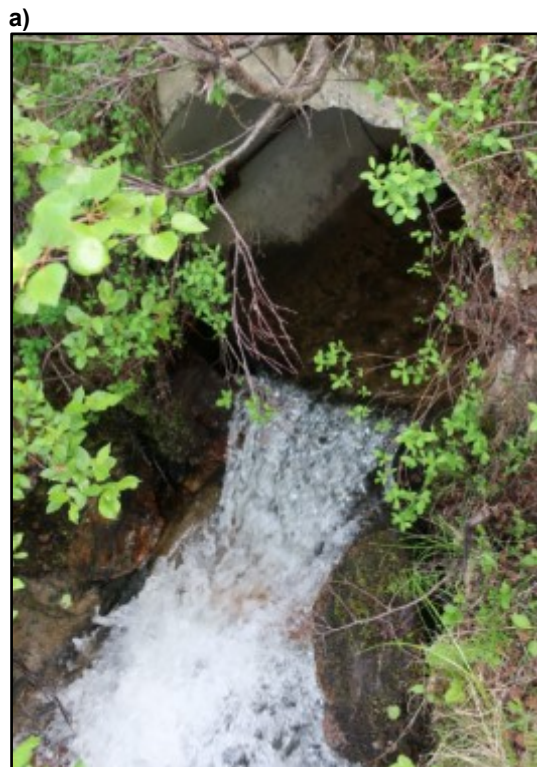
**Kuva 80. a) Rummun alapäässä on kynnyks b) Áitejohka tien yläpuolella**

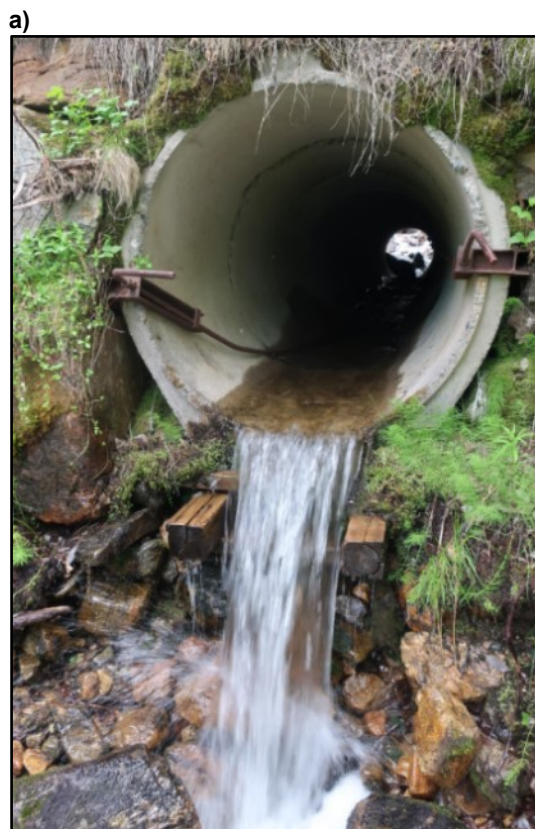
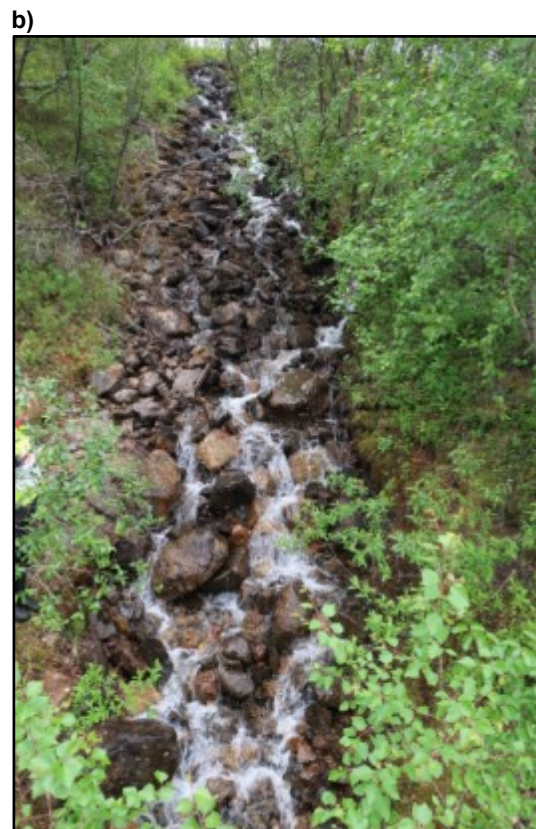
Kuva 82. a) Erkkejohkan rummun alapäässä on korkea kynnys b) Erkkejohka tien yläpuolella

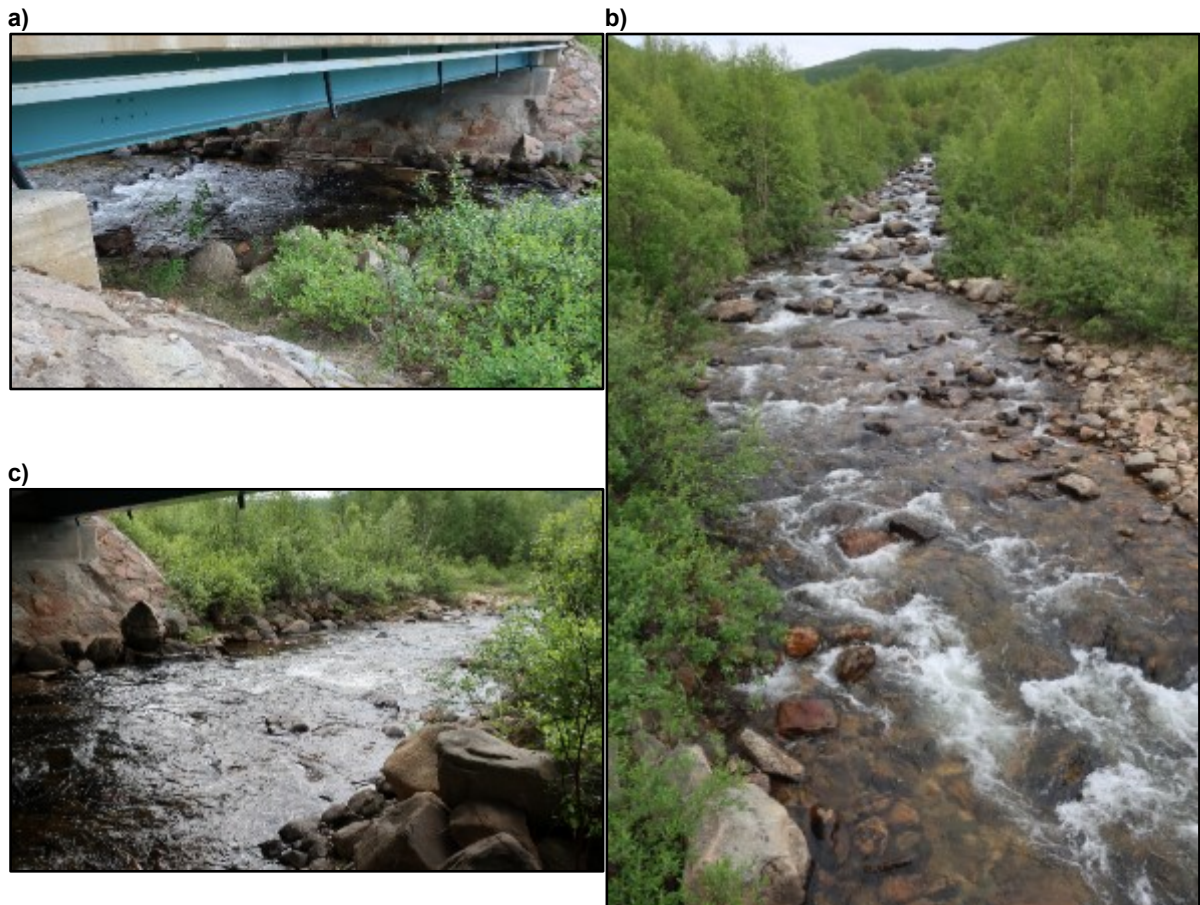
Kuva 84. a) Jeägelveijoen silta ylävirtaan päin, b) uoma sillalta ylävirtaan, c) uoma sillan alta alavirtaan.

Jeagelveaijohka mutkittelee tuntureiden välissä syvässä kurussa. Joki saa alkunsa Ráššoaivin ja Suobatoaivin välistä suoalueelta ja laskee Tenojokeen Nuopiniemen pohjoispuolella. Tenontielle joen ylittää 21 metriä pitkä Jeägelveijoen silta (LIVI 2018) (kuva 84a). Sillan aukko on noin 20 metriä leveä. Sillan läheisyydessä joki on 7-8 metriä leveä. Pohjamateriaali on kiveä (kuva 84b ja kuva 84c). Vuoden 1999 arvioinnissa kohteella on havaittu lohenpoikasia sähkökalastuksessa ja kohteella ei arvioitu olevan kunnostustarvetta. Kohteella on sähkökalastettu myös vuonna 1993, jolloin havaittiin lohia mutta ei lohenpoikasia (Kylmäaho & Niemelä, 1995).

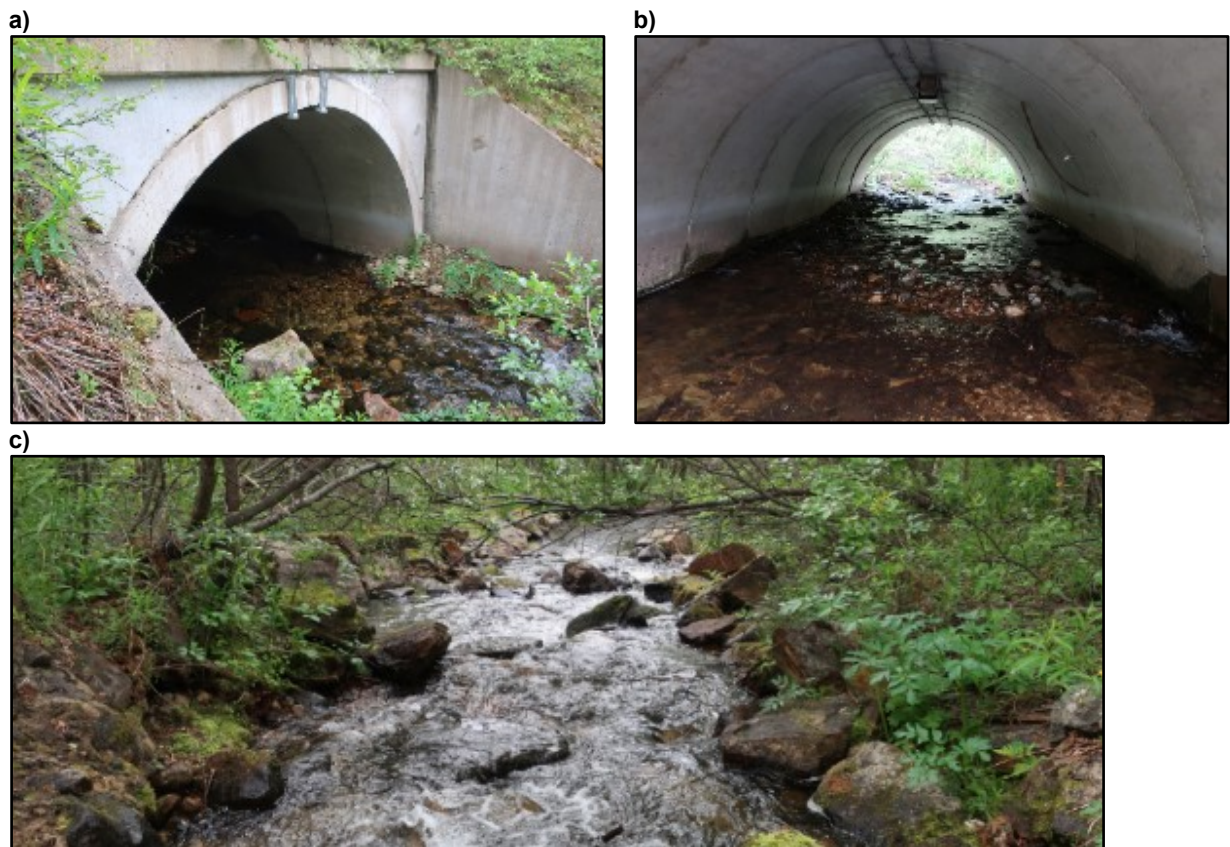
Kuva 88. a) Seitajoen sillan alapuolella b) uoma sillan alla ylävirtaan päin ja c) uoma sillalta alavirtaan.

Sieiddejohka laskee Tenojokeen Outakoskelta reilu 700 metriä Tenojokea ylävirtaan. Vajaa kaksi kilometriä pitkä joki saa alkunsa Áldovárrin pohjoispuolella sijaitsevilta Seitajärviltä (Sieiddejávrri). Uoman yli on rakennettu kuusi metriä pitkä Seitajoen silta (LIVI 2018) (kuva 88a). Sillan kaariaukon leveys on 4,5 metriä ja korkeus kolme metriä. Sieiddejohka on sillan läheisyydessä 3-4,5 metriä leveä ja 5-25 cm syvä kivinen uoma (kuva 88b ja kuva 88c). Vuoden 1999 arvioinnissa kohteella todettiin sähkökalastuksella lohenpoikasia. Kohde arvioitiin poikastuotanto-ominaisuuksiltaan kohtuulliseksi kunnostuskohdeksi. Joki on kunnostettu vuonna 2000 sillan alapuoliselta alueelta. Uoman kiviä siirrettiin siten, että lohenpoikasille muodostui helppokulkuinen väylä nousta uomaan myös pienellä virtaamalla. Tien yläpuolelle muodostui samalla lohenpoikasten kasvualue. Joella on havaittu lohenpoikaisia 1980- ja 1990-luvuilla (Niemelä & Niemelä, 1985; Kylmäaho ym. 1996)

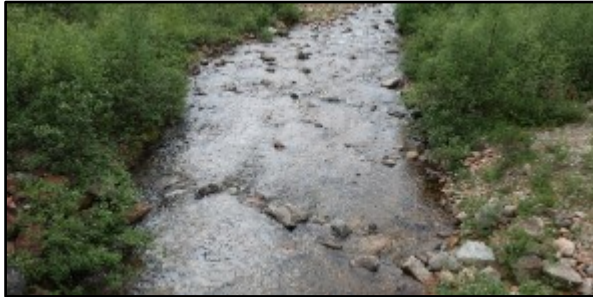
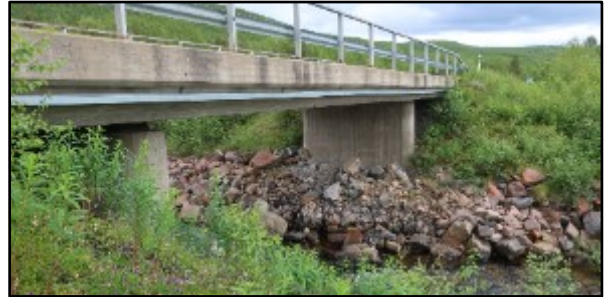
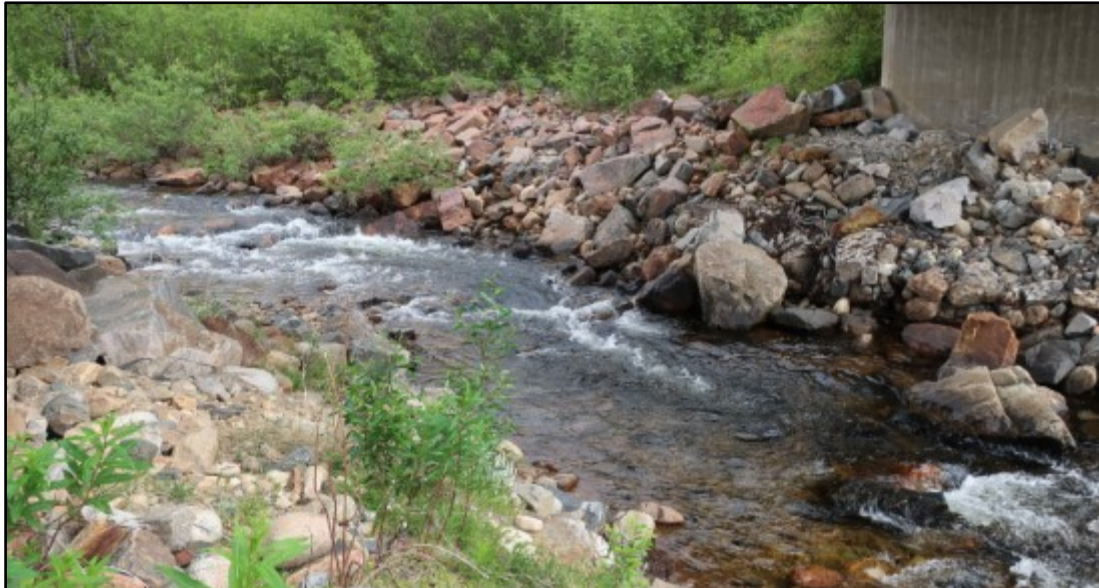
**Kuva 90. a) Čulloveaijohkan sillalta alavirtaan b) silta alavirran puolelta ja c) uoma sillan alta ylävirtaan päin.**

Čulloveaijohka laskee Tenojokeen Bársin eteläpuolelta. Joki saa alkunsa tuntureiden väliseltä Čulloveaijeaggin suoalueelta Akujärven (Áhkojávri) pohjoispuolelta. Tien läheisyydessä joki on 5-7 metriä leveä ja uoman pohjamateriaali on kiveä (kuva 90a ja kuva 90c). Maantie ylittää uoman 25 metriä pitkän (aukon leveys) Tsulluveijoen sillan kautta (LIVI 2018) (kuva 90b). Vuoden 1999 arvioinnissa kohteella ei ole ollut kunnostustarvetta. Sähkökalastuksella joella on havaittu lohenpoikasia. Vuosina 1993 ja 1995 on sähkökalastuksella havaittu lohia mutta ei lohenpoikasia (Kylmäaho & Niemelä 1995; Kylmäaho ym. 1996).

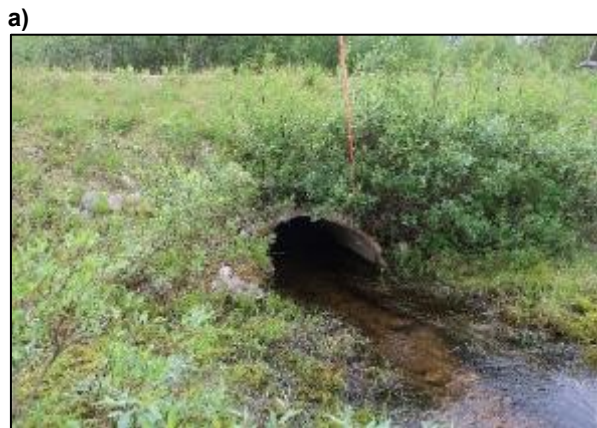
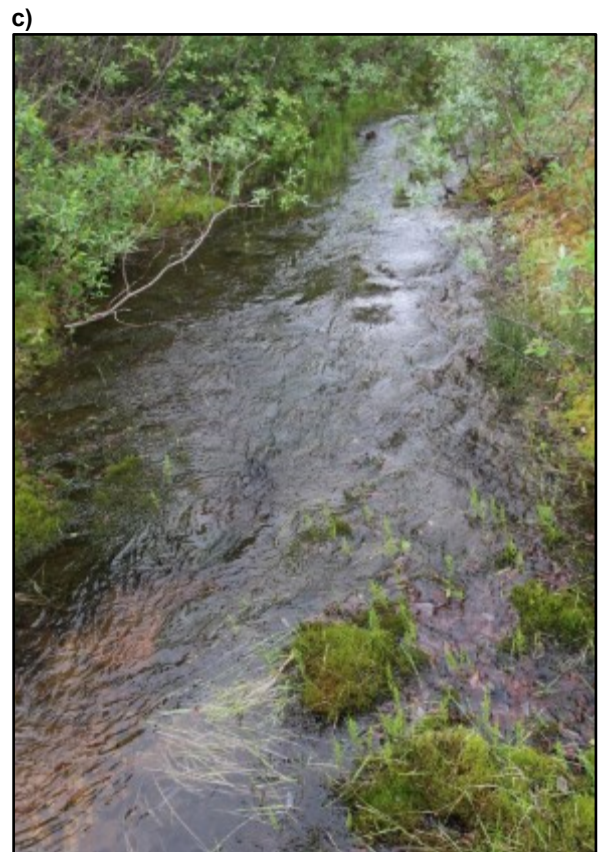
Kuva 92. a) Rumpu ylävirran puolelta, b) rumpu alavirran puolelta ja c) uoma rummulta ylävirtaan.

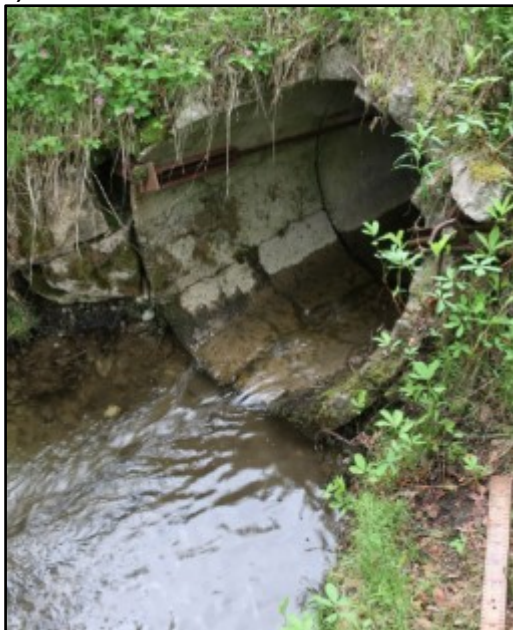
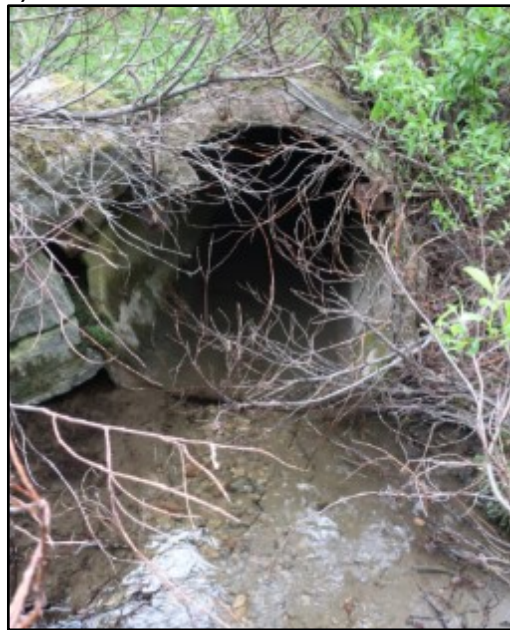
**Kuva 94. a) Rumpu alavirran puolelta ja b) rumpu ylävirran puolelta.**

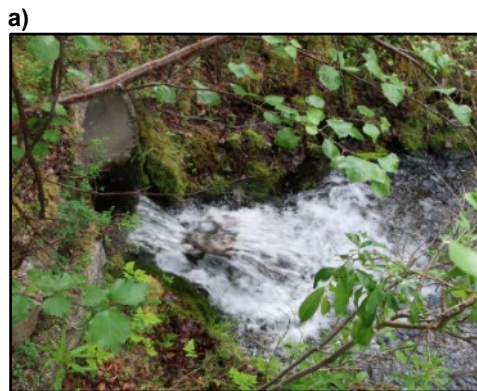
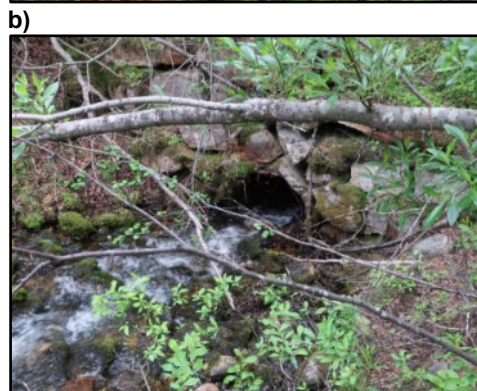
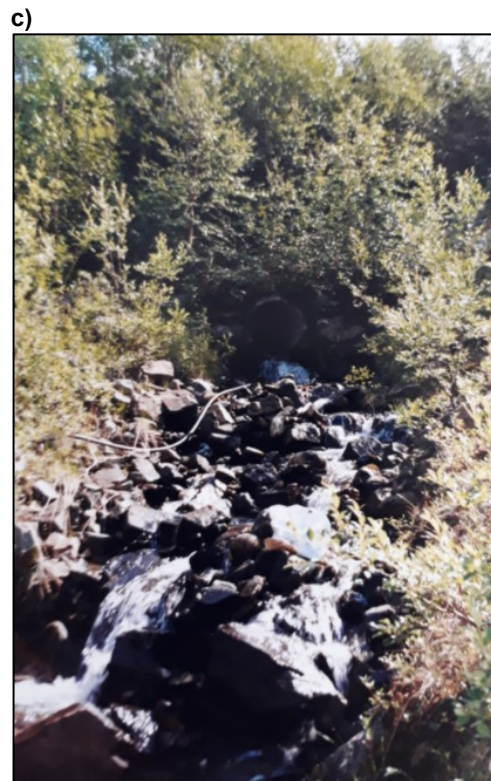
**Kuva 96. a) Rumpu alavirran puolelta, b) rumpu ylävirran puolelta ja c) kohde vuonna 1999 (kuva: H. Ruokanen).**

Gorsaája on noin kaksi kilometriä pitkä puro Suhpivárrin luoteisrinteellä. Puro laskee Tenojokeen melko jyrkkää rinnettä pitkin Bogejohroavvin ja Várdánčopman välistä noin 700 metriä Veanzeájan rummulta Tenojokea ylävirtaan (kuva 95). Puro alittaa tien 80 cm leveän ja 34 metriä pitkän rummun läpi (LIVI 2018). Tien läheisyydessä puron leveys on 0,9-3 metriä. Veden syvyys rummun alapuolella on 10-40 cm ja rummun yläpuolella 5-15 cm. Uoman pohjamateriaali on kiveä. Rummun alapäässä on korkea (80 cm) kynnys (kuva 96a). Vuoden 1999 arvioinnissa kohdetta ei ole esitetty kunnostuskohteeksi puron vähävetisyyden vuoksi (Kuva 96c). Rummun kynnys oli tuolloin 50 cm.

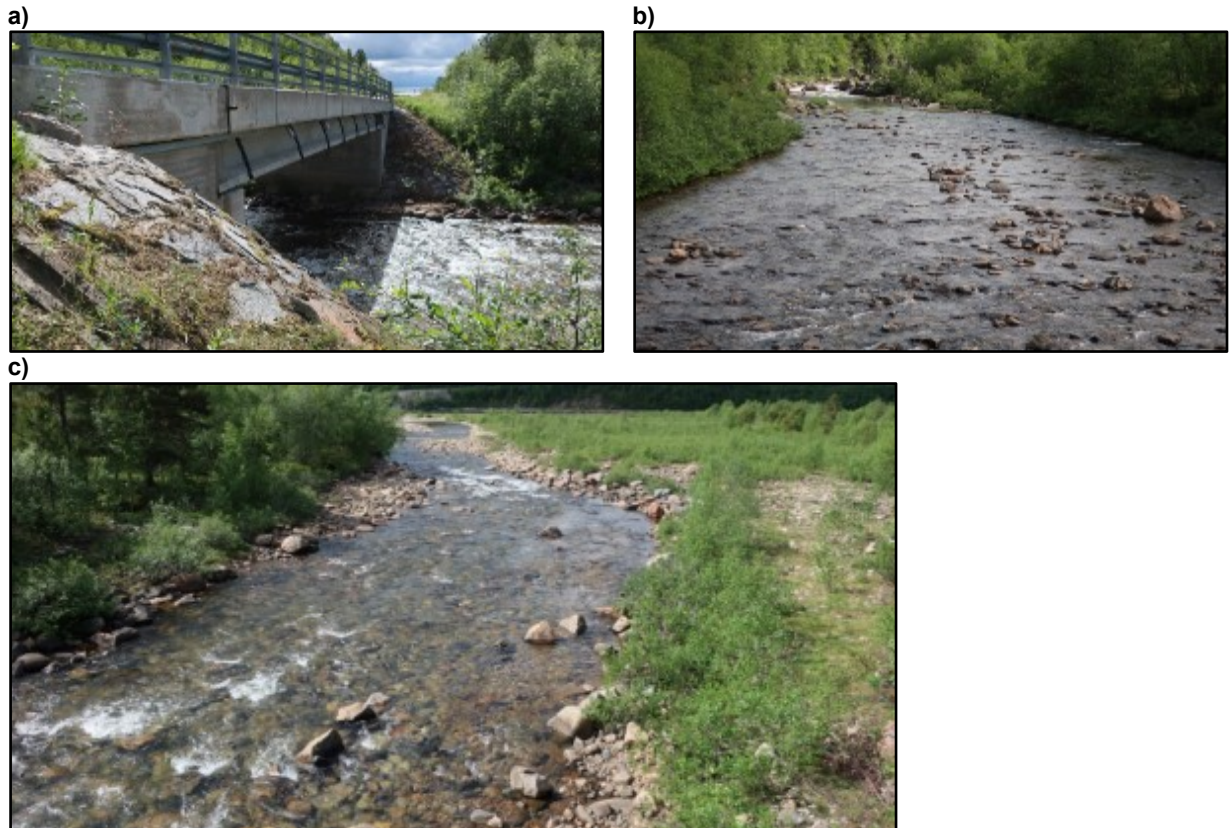
**Kuva 98. a) Akujoen silta alavirran puolelta b) sillalta ylävirtaan ja c) uoma sillalta alavirtaan.**

Ähkojohka laskee Tenojokeen noin kilometrin Akukoskelta ylävirtaan. Joki saa alkunsa kaukaa Paistunturin erämaa-alueen tunturisoilta ja mutkittelee pitkän matkan tuntureiden väleistä Tenojokilaaksoon. Joki on tien läheisyydessä noin 16-20 metriä leveä ja uoman pohjamateriaali on kiveä (kuva 98b ja kuva 98c). Tenontie ylittää Akujoen 30 metriä pitkän Akujoen sillan kautta (LIVI 2018) (kuva 98a). Sillan aukon leveys on noin 25 metriä. Akujoella lohen on havaittu nousevan 6 km päähän jokisuulta (Tenojoen lohikantojen tila 2015), mutta kesäveden aikaan Akujokisuun mataluuden ja laajuuden on arvioitu rajoittavan lohen nousua (Niemelä & Niemelä, 1985; Länsman ym. 1998). Jokisuun aluetta on sittemmin kunnostettu 1980-luvulla, mutta eroosion vaikutuksesta jokisuu on mataloitunut ja leventynyt uudestaan. Akujoella on sähkökalastuksella havaittu lohenpoikasia useana vuonna 1990-luvulla ja 2000-luvun alussa (Länsman ym. 1998, Orell ym. 2007). Vuoden 1999 arvioinnissa kohteella ei todettu olevan kunnostustarvetta.

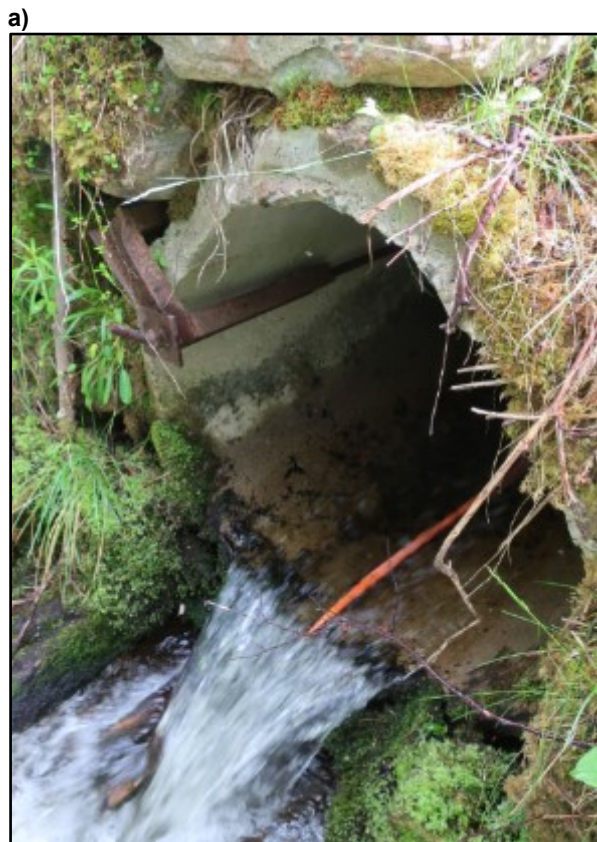
Kuva 100. a) Rummun alavirran puolella on kynnyksen ja b) uoma rummun yläpuolella on jyrkkä.

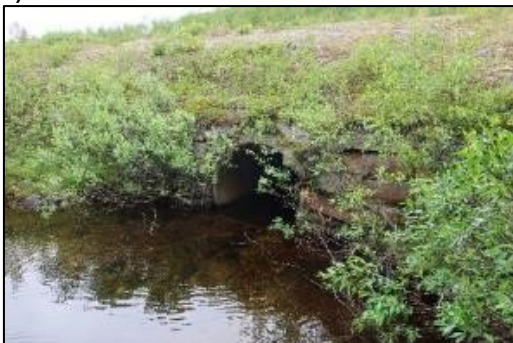
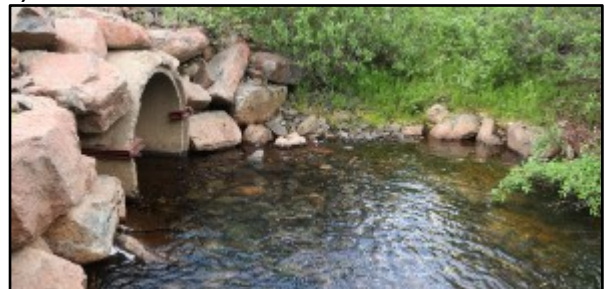
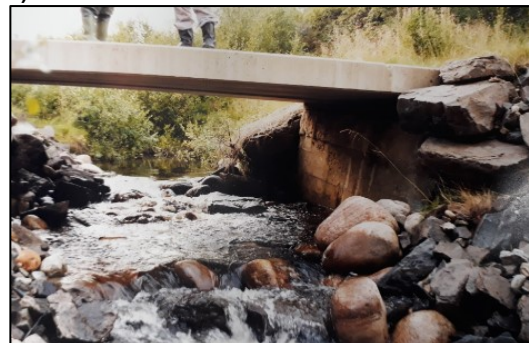
Kuva 102. a) Fierranjohka rummun yläpuolelta b) rumpu alavirran puolella ja c) yksityistien silta vuonna 1999 (kuva: H. Ruokanen).

Fierranjohka on noin viisi kilometriä pitkä joki, joka saa alkunsa Cielggevárrin eteläpuolella sijaitsevalta suoalueelta. Joki laskee Tenojokeen noin 2,5 kilometriä Piesjoelta Tenojokea alavirtaan. Joki alittaa tien kaksi kertaa (kuva 101). Tenontien alitse on rakennettu halkaisijaltaan 1,2 metriä leveä ja 15 metriä pitkä rumpu (LIVI 2018) (kuva 102a). Lisäksi joki alittaa yksityistien, jossa on silta (kuva 102c). Yksityistien sillalla ei käyty maastossa.

Tenontien läheisyydessä joki on 1,5-4 metriä leveä ja 10-50 cm syvä. Uoman pohjamateriaali on rummun alapuolella pääosin soraa ja osittain kiviä ja yläpuolella pääosin kiveä. Rummun alapäässä ei ole kynnystä ja kalat pääsevät kulkemaan (kuva 102b). Vuoden 1999 arvioinnissa kohteella ei ole todettu olevan kunnostustarvetta. Joella on havaittu lohenpoikasia sähkökalastuksella. Vuoden 1995 sähkökalastuksessa havaittiin lohia (1+ ikäluokka) ja taimenia (Kylmäaho ym. 1996).

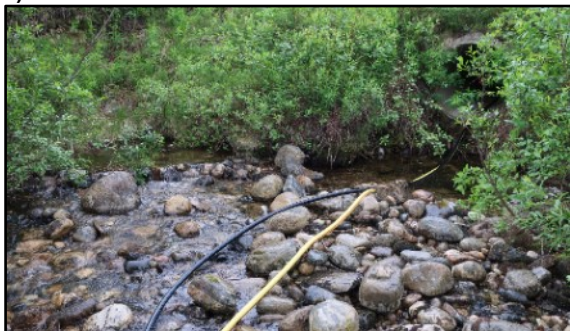
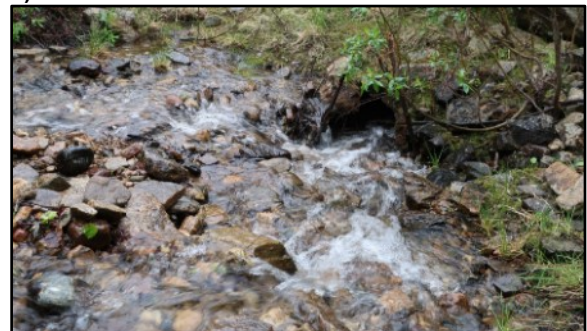
Kuva 107. a) Suurempi rumpu (kuvassa oikeassa reunassa) oli tarkasteluhetkellä kuivana b) ylävirran puolella vesi virtaa pienempään rumpuun.

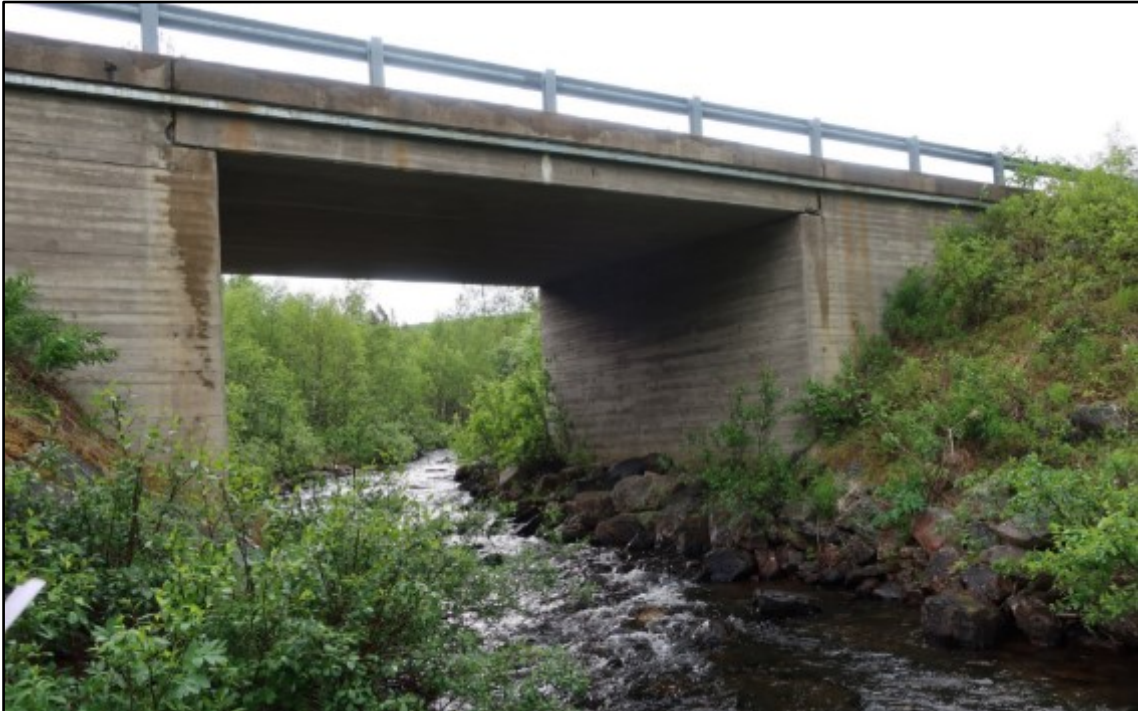
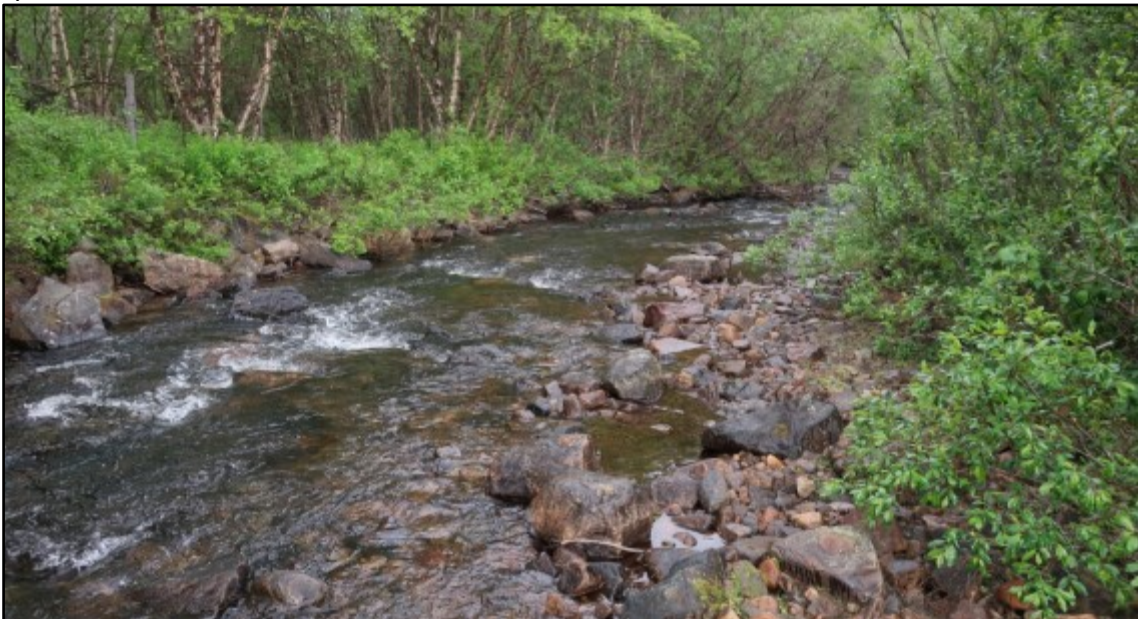
Kuva 108. a) Kaivojoen silta alavirran puolelta b) uoma sillalta alavirtaan.

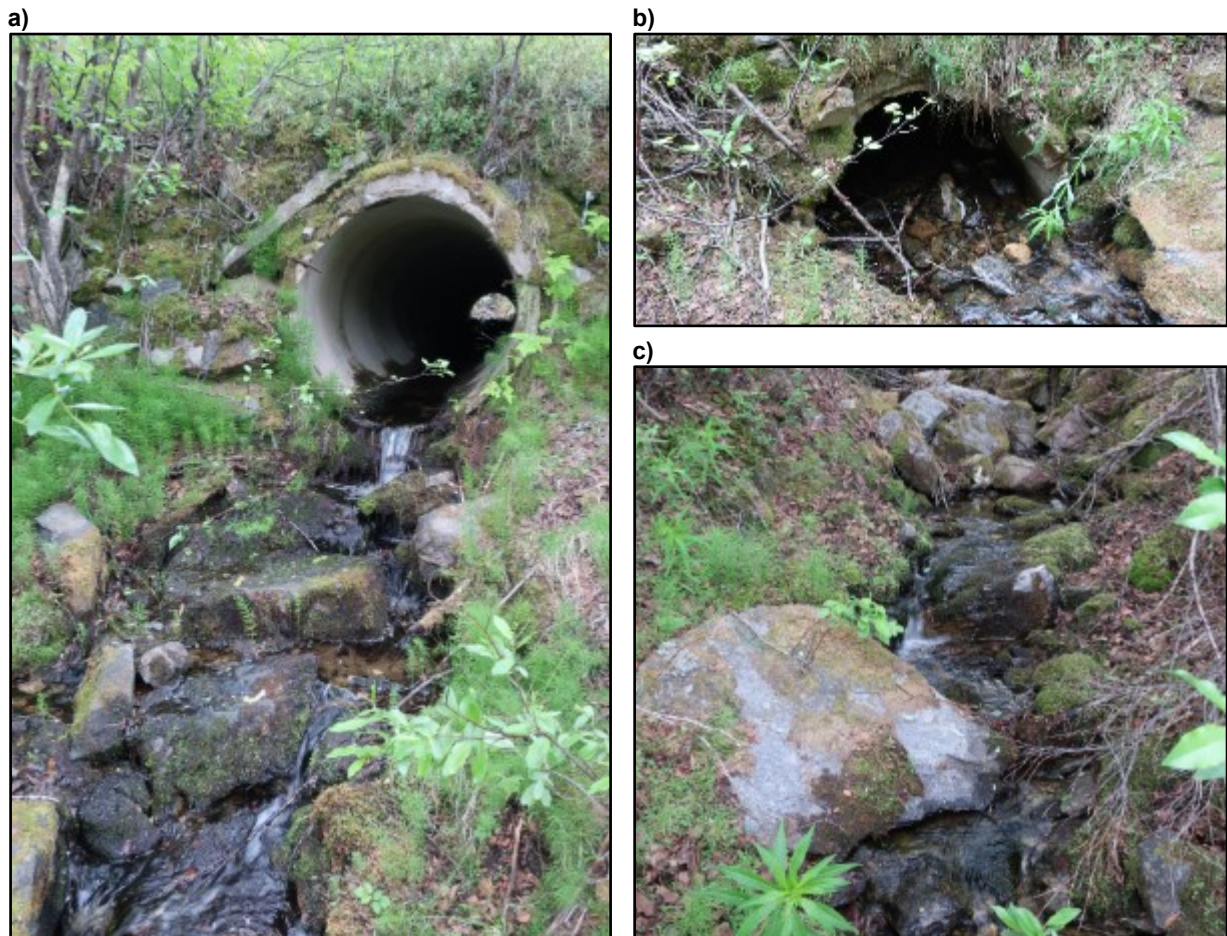
Kuva 110. a) Stuorragurája rummun alapuolelta b) rumpu ylävirran puolella ja c) uoma rummun yläpuolella.

Stuorragurája on pieni, reilu 500 metriä pitkä puro Rovisuvannon eteläpuolella Heaikkaidvárrin länsirinteellä. Puro on kivinen ja kapea. Tien alitukseen on rakennettu halkaisijaltaan metrin leveä ja 13 metriä pitkä rumpu (LIVI 2018). Rummun alapäässä on noin 40 cm korkea kynnyks (kuva 110a) ja rummun yläpäässä on rummun sisälle kertynyt kiviainesta (kuva 110b). Uoman leveys rummun läheisyydessä on 0,5-1,2 metriä ja veden syvyys 5-10 cm. Uoman pohja on pääosin kiveä ja paikoin on hieman soraa. Uoma on vähävetinen ja jyrkkä (kuva 110c). Vuoden 1999 arvioinnissa kohteella ei ole todettu olevan kunnostustarvetta.

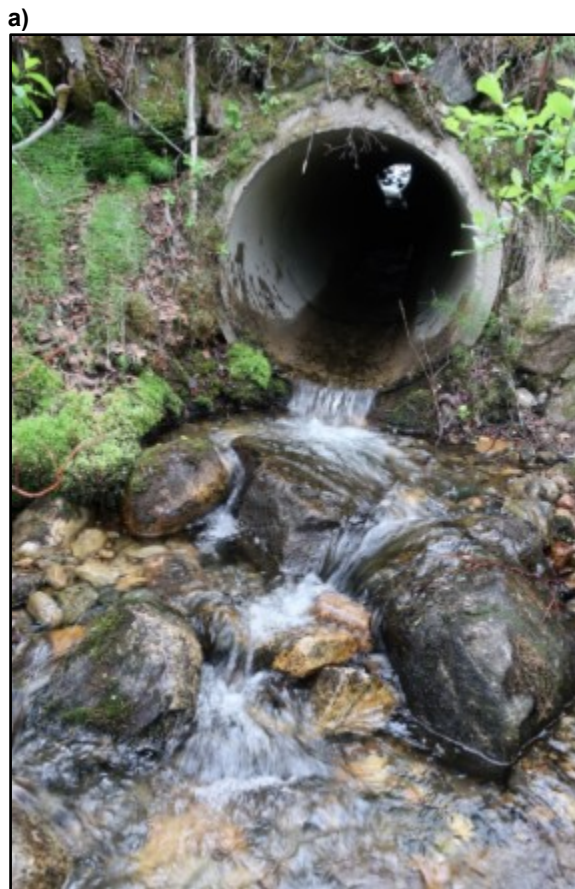
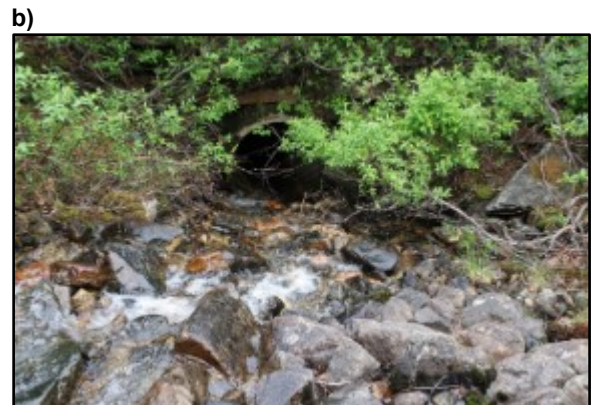
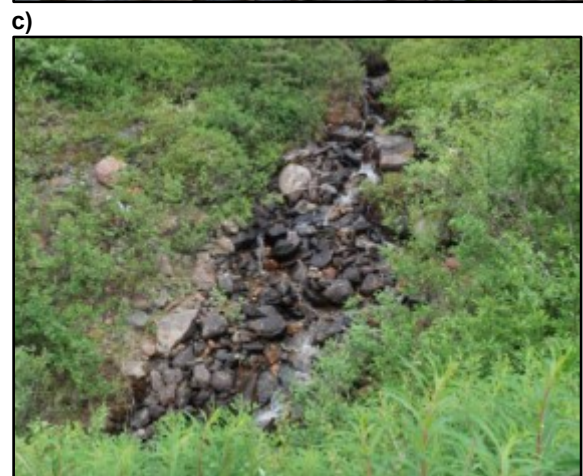
Kuva 112. a) Luossagoatnelája rummun alapuolelta b) rumpu ylävirran puolella ja c) uoma rummun yläpuolella.

Luossagoatnelája sijaitsee Karigasniemen pohjoispuolella, noin kolme kilometriä koululta Tenojokea alavirtaan. Puro on reilu kaksi kilometriä pitkä ja laskee Heaikkaidvárriin melko jyrkältä lounaisrinteeltä Tenojokilaaksoon. Kohteessa on halkaisijaltaan 80 cm leveä ja 16 metriä pitkä rumpu (LIVI 2018), jonka alapäässä on noin 15 cm korkea kynnyks (kuva 112a). Puro on tien läheisyydessä 1-2 metriä leveä. Uoma on kivinen, vähävetinen ja jyrkkä (kuva 112c). Vuoden 1999 arvioinnissa kohteella ei ollut kunnostustarvetta uoman pienuuden vuoksi. Kynnyksen suuruus oli 30 cm.

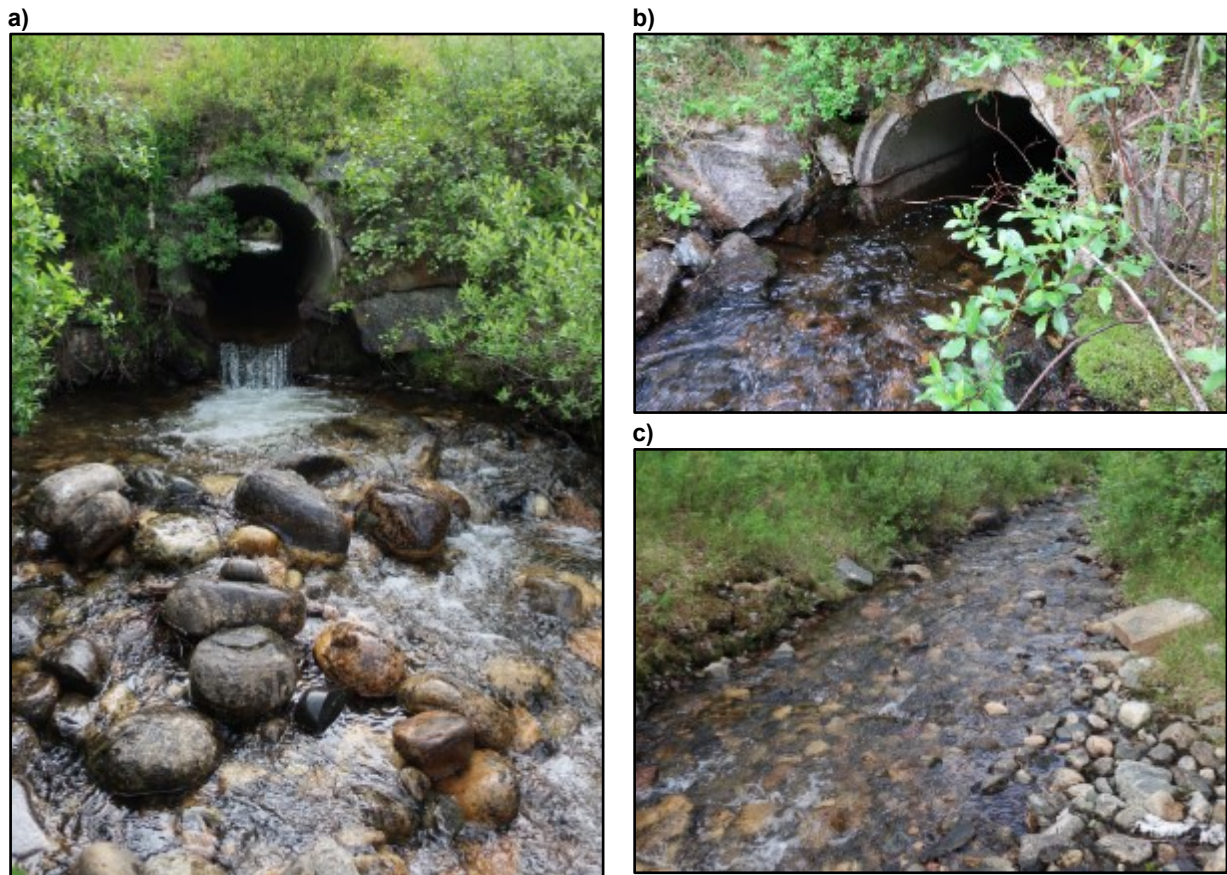
Kuva 114. a) Rásseája rummun alapuolella b) rumpu ylävirran puolella ja c) uoma rummun alapuolella.

Rásseája (Rássája) sijaitsee noin 700 metriä Luossagoatnelájan eteläpuolella. Puro on reilu kaksi kilometriä pitkä ja laskee Tenojokilaaksoon Heaikkaidvárrin luoteisrinteeltä. Kohteessa on halkaisijaltaan yksi metriä leveä ja 13 metriä pitkä rumpu (LIVI 2018), jonka alapäässä on 55 cm korkea kynnyks (kuva 114a). Puron leveys on tien läheisyydessä 1,5-3 metriä ja vesisyvyys 5-30 cm. Uoman pohjamateriaali on kiveä (kuva 114c). Vuoden 1999 arvioinnissa kohteella ei ole ollut kunnostustarvetta. Rummun kynnyksen suuruus on ollut 10 cm ja rummun on todettu olevan ahdas. Purolla on sähkökalastettu, mutta ei ole havaittu lohenpoikasia.
