## **Tenojoen sivujokien kalojen vaellusesteiden kartoitus Suomen puolella Maastotöiden raportti (WP 2)**

Niina Karjalainen & Anna Kurkela  
Lapin ELY-keskus

Joint Environmental Management of the River Tana  
Interreg NORD 2017-2019

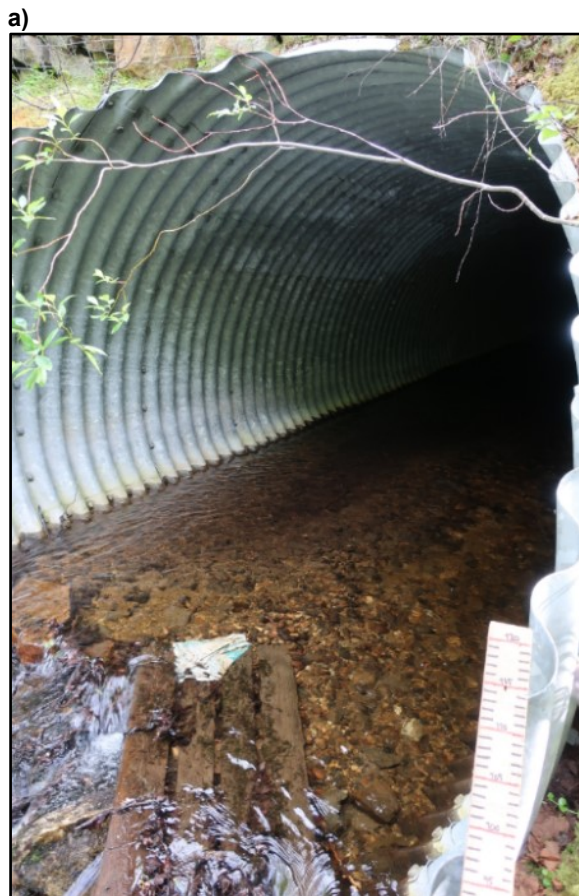
**Kuva 116. a) Meaddenvárájan putkisillan pohjalla on soraa b) jokisuussa havaittu rakennelma vuonna 1999 (kuva: H. Ruokanen) ja c) putkisilta ja uoma ylävirran puolella.**

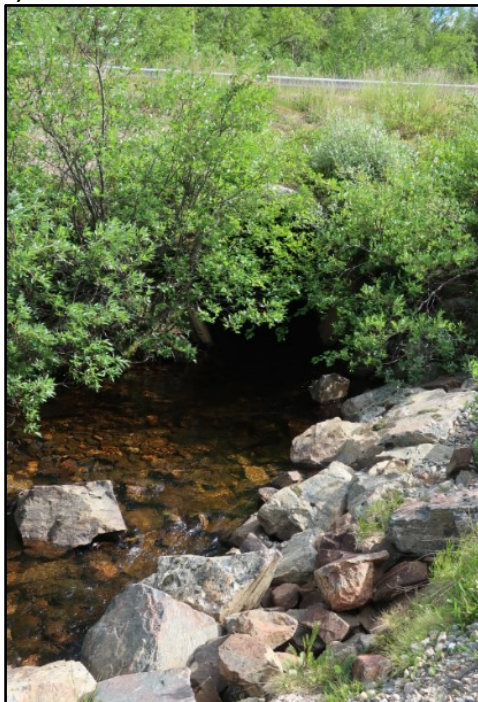
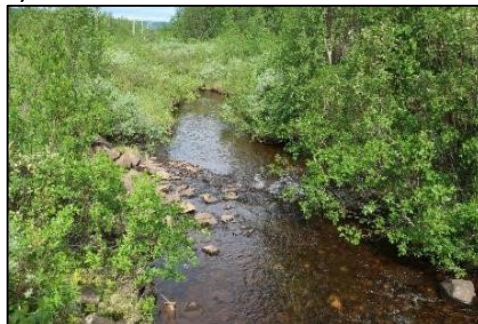
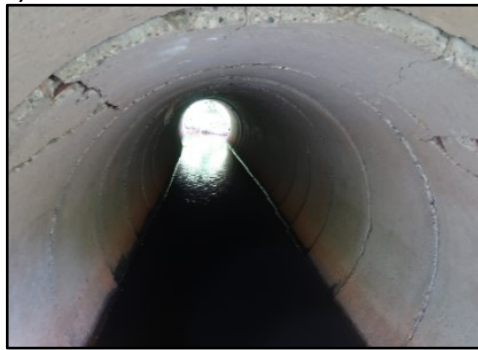
Kuva 118. a) Rumpu alavirran puolella b) uoma rummun alapuolella ja c) rummun sisusta alavirrasta päin katsottuna.

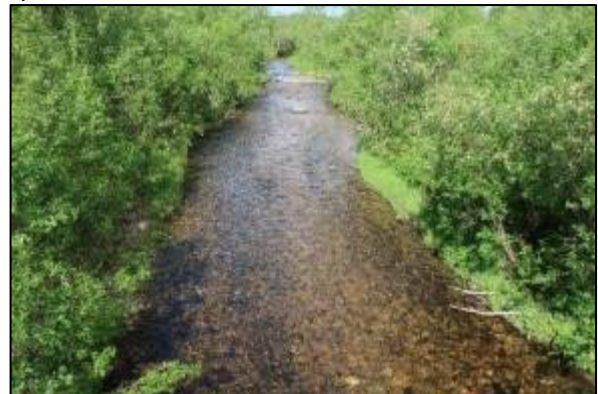
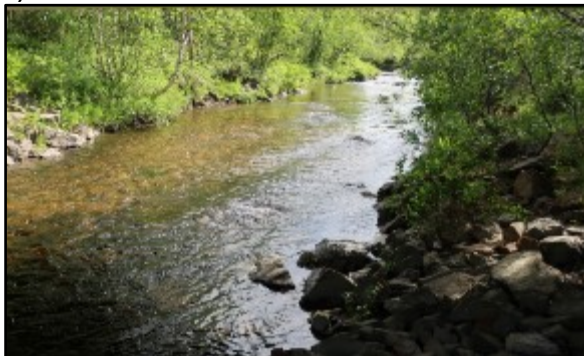
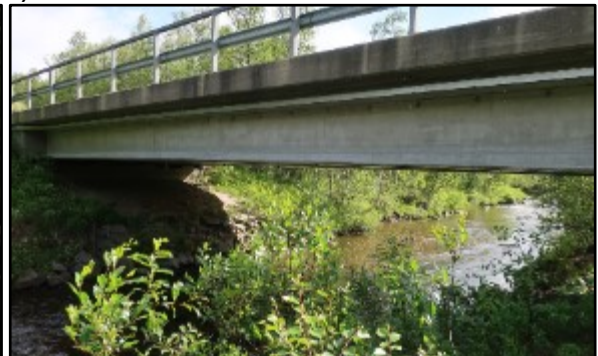
Kuva 120. a) Basijohka sillalta alavirtaan, b) uoma sillan alta ylävirtaan ja c) silta alavirran puolelta.

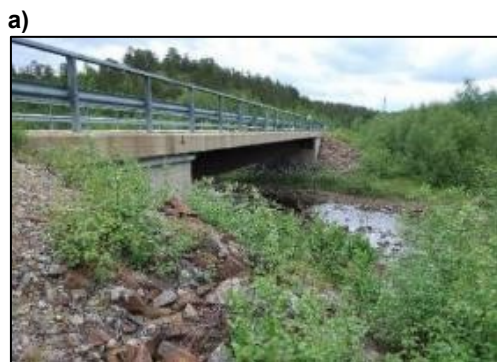
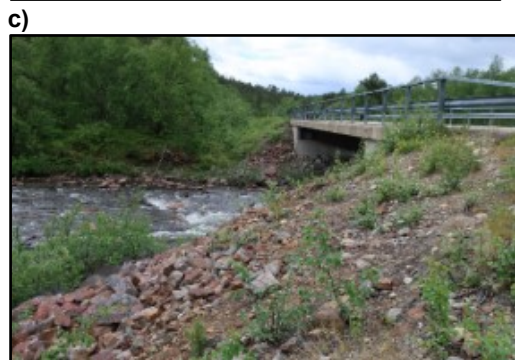
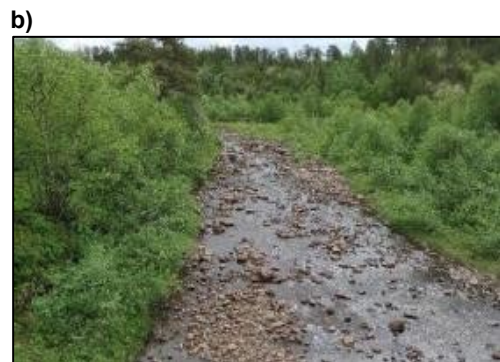
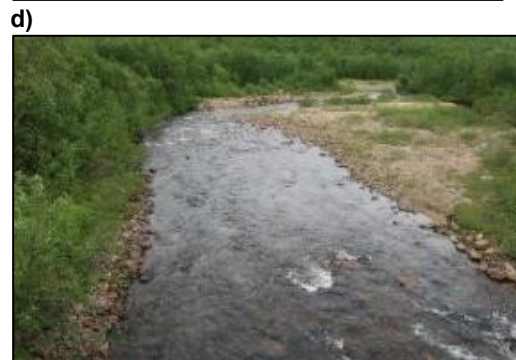
Kuva 122. a) Gáregasjohkan pohjoisempi silta ylävirran puolelta b) Gáregasjohkan pohjoisempi uoma sillalta ylävirtaan, c) Gáregasjohkan eteläisempi silta ylävirran puolelta ja d) Gáregasjohkan eteläisempi uoma sillalta alavirtaan.

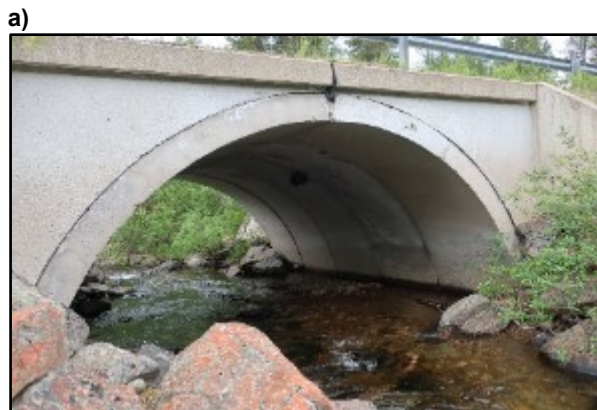
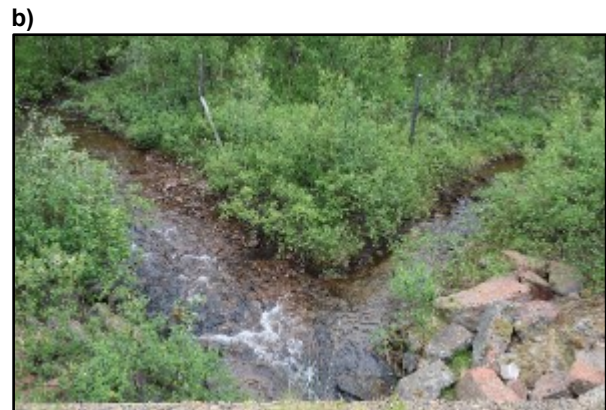
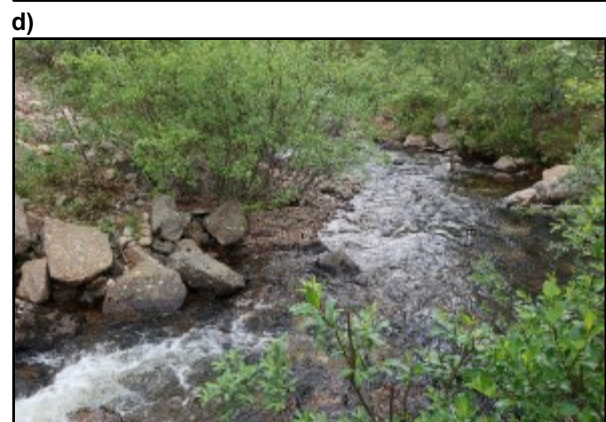
Nuhppirjohka saa alkunsa Nuhppir-tunturin itäiseltä rinteeltä, kiertää tunturin pohjoispuolelta ja laskee Inarijokeen Koikkivan eteläpuolella. Joen yli on rakennettu seitsemän metriä pitkä Nuhppirjoen silta (LIVI 2018) (kuva 124a). Sillan aukon leveys on viisi metriä. Joki on tien läheisyydessä 2-3 metriä leveä. Vesisyvyys sillan alapuolella on 20-50 cm ja sillan yläpuolella vesisyvyys vaihtelee 10-70 cm. Uoman pohjamateriaali on kiveä ja soraa (kuva 124). Vuoden 1999 arvioinnissa kohteella ei ole todettu olevan kunnostustarvetta. Kohteella on havaittu sähkökalastuksessa lohenpoikasia.

Kuva 124. a) Nuhppirjoen silta ylävirran puolelta b) sillalta ylävirtaan, c) uomassa on sillan alavirran puolella pieni kynnys ja d) uoma sillan alapuolella.

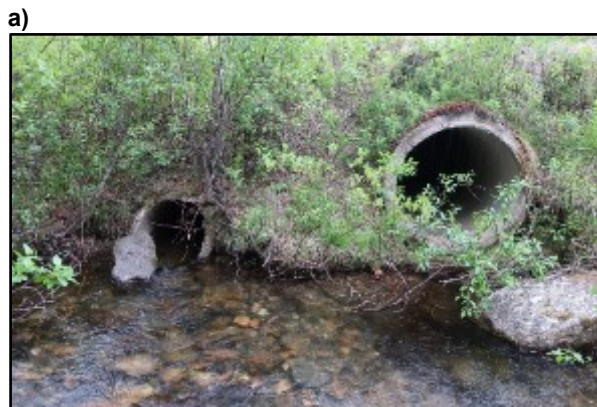
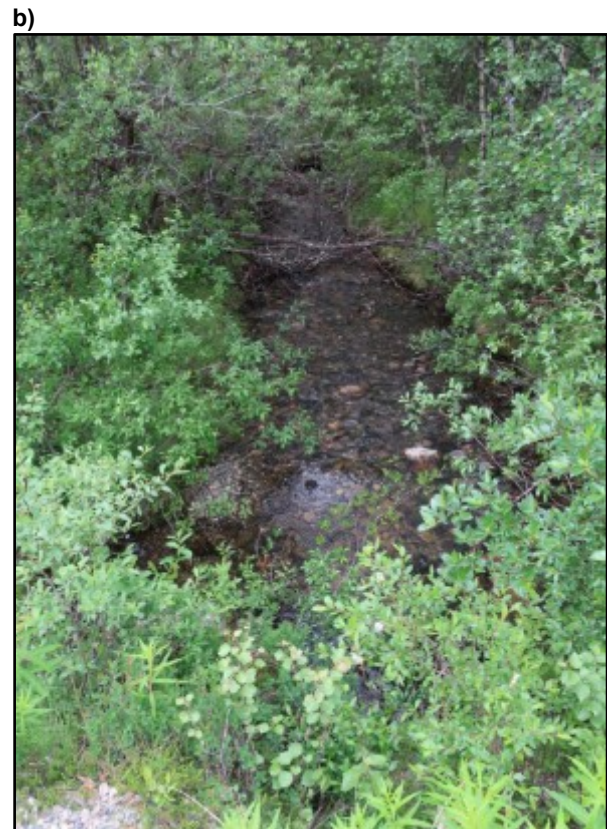
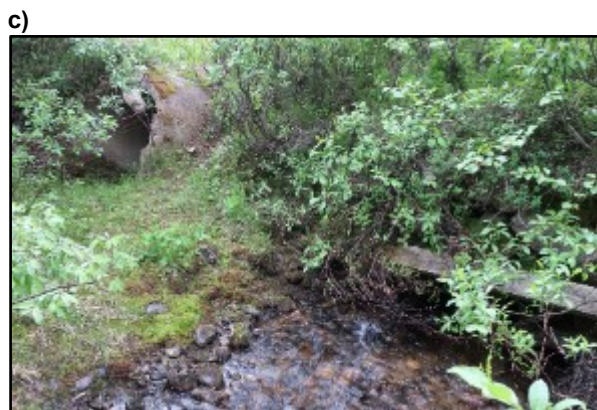
Bistuája saa alkunsa Nuhppir-tunturin länsirinteeltä ja virtaa ennen Inarijoentietä syvässä kurussa ja laskee Inarijokeen Kuoppanivan pohjoispuolella. Puro on tien läheisyydessä 1,5-3 metriä leveä ja vesisyvyys uomassa vaihtelee 5-35 cm. Kohteessa on kaksi rumpu (kuva 126a). Alempana sijaitseva pienempi rumpu (halkaisija 50 cm) on kohteen päärumpu ja sen kautta kulkee vesi. Ylempänä sijaitseva isompi rumpu (halkaisija 1 m) on tarkasteluhetkellä kuivana (kuva 126c). Ison rummun alapäässä on kynnyks. Kalat pääsevät liikkumaan alemman rummun kautta esteettä. Ennen laskemista Inarijokeen puro virtaa yksityistien alta. Yksityistien kohteella ei käyty maastossa. Vuoden 1999 arvioinnissa kohteella ei todettu olevan kunnostustarvetta.

Kuva 126. a) Bistuájan rummut alavirran puolelta b) uoma rumpujen alapuolella ja c) rummut ylävirran puolella.

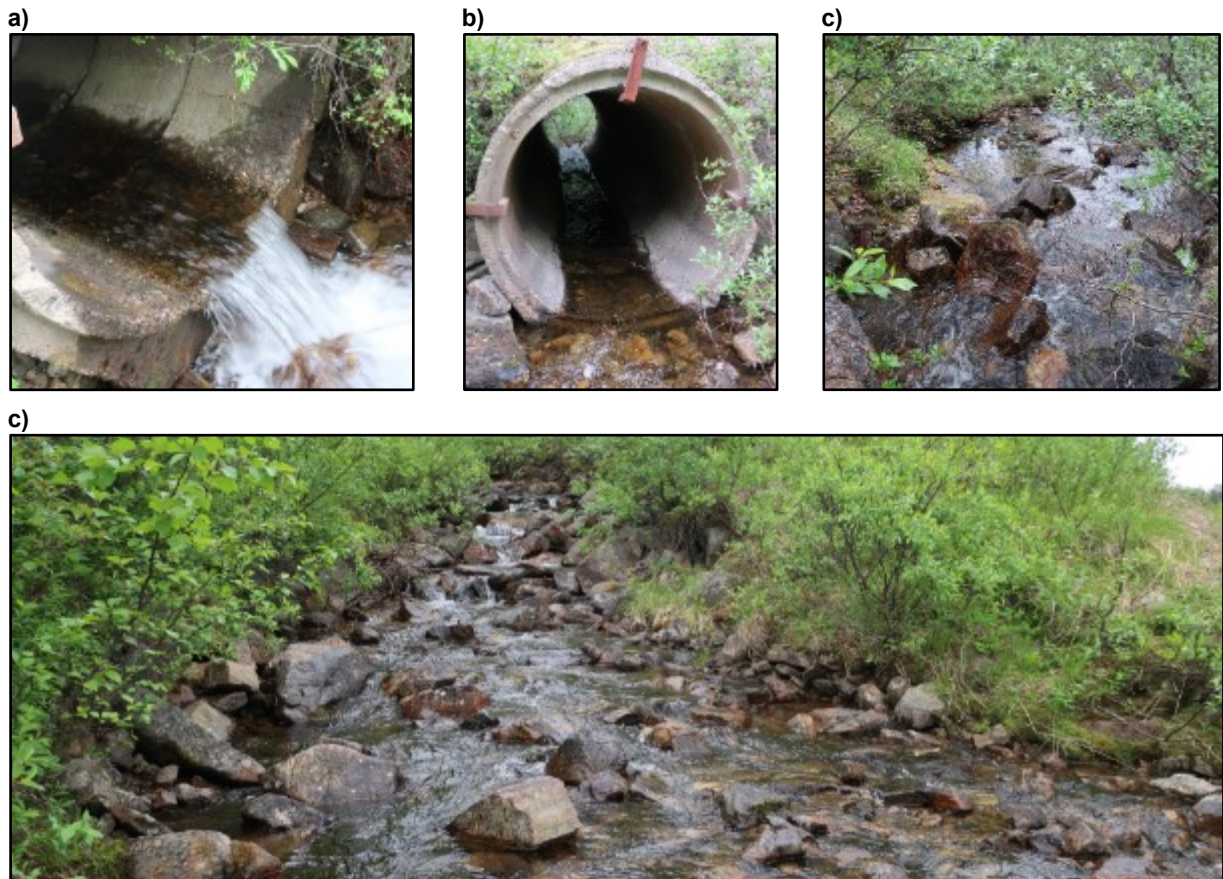
Kuva 128. a) Rummun suulla on kynnyks b) rumpu ylävirran puolelta c) uoma rummulta alavirtaan ja d) uoma rummun yläpuolella.

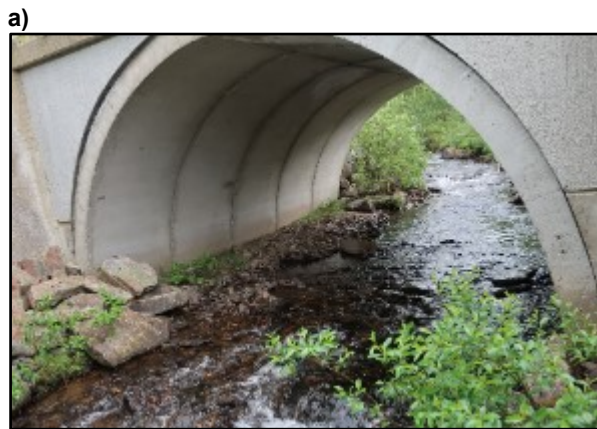
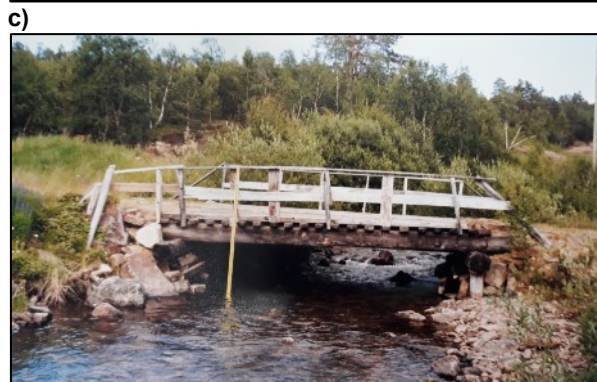
Gameljohka laskee kohti Inarijokea Gamelveairoavvin pohjoispuolelta syvää kurua pitkin. Joen ylittää 7 metriä pitkä Kamiljoen silta (LIVI 2018) (kuva 130a) sekä yksityistien silta noin 65 metriä Kamiljoen sillalta alavirtaan (kuva 130c). Kamiljoen sillan aukon leveys on viisi metriä leveä. Joki on sillan läheisyydessä 2,5-4,5 metriä leveä ja 10-40 cm syvä. Uoman pohjamateriaali on pääosin kiveä (kuva 130b). Sillan alapuolella on lisäksi hieman soraa. Yksitystien sillalla ei käyty maastossa. Vuoden 1999 arvioinnissa kohteella ei ole todettu olevan kunnostustarvetta. Purolla on sähkökalastuksessa havaittu lohenpoikasia (mm. v. 1980 n. 1 km maantieltä ylävirtaan (Niemelä & Niemelä, 1985)).

Kuva 130. a) Kamiljoen silta alavirran puolelta, b) uoma sillalta ylävirtaan ja c) Kamiljoen yksityistien silta vuonna 1999 (kuva: H. Ruokanen).

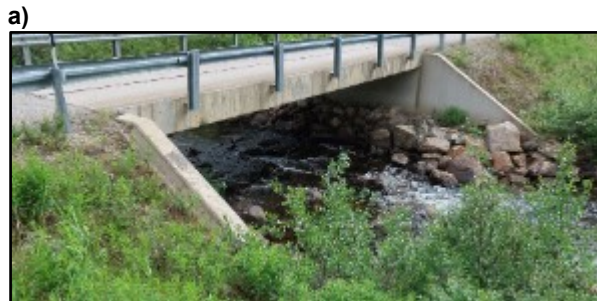
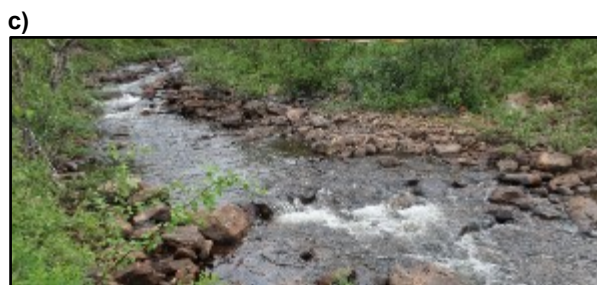
Bálggatjohka saa alkunsa kaukana tunturialueella Hápmárastingielas-tunturin länsipuolelta. Joki laskee Inarijokeen Bálggatjávrin pohjoispuolelta Palkassaaren (Bálggatsuolu) kohdalle. Joen ylittää 11 metriä pitkä Palkgakjoen silta (LIVI 2018) (kuva 132a). Sillan aukon leveys on kahdeksan metriä. Tien läheisyydessä joki on 6-7 metriä leveä ja vesisyvyys 10-70 senttimetriä. Uoman pohjamateriaali on kiveä (Kuva 132b ja Kuva 132c). Vuoden 1999 arvioinnissa kohteella ei ole todettu olevan kunnostustarvetta. Joella on sähkökalastuksessa havaittu lohenpoikasia mm. vuosina 1980 ja 1984 n. 0,1 km maantieltä ylävirtaan (Niemelä & Niemelä, 1985). Vuoden 1993 sähkökalastuksessa on havaittu lohia mutta ei lohenpoikasia (Kylmäaho & Niemelä, 1995)

Kuva 132. a) Silta alavirran puolelta ja b) uoma sillalta alavirtaan ja c) uoma sillalta ylävirtaan.

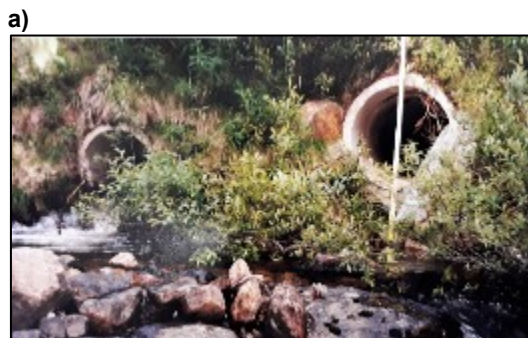
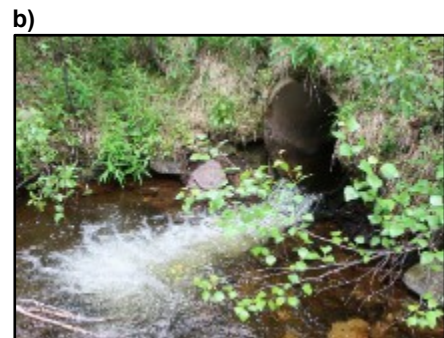
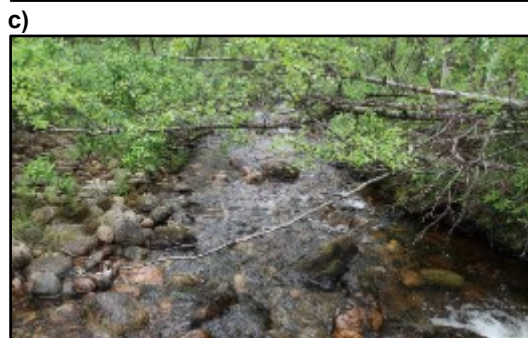
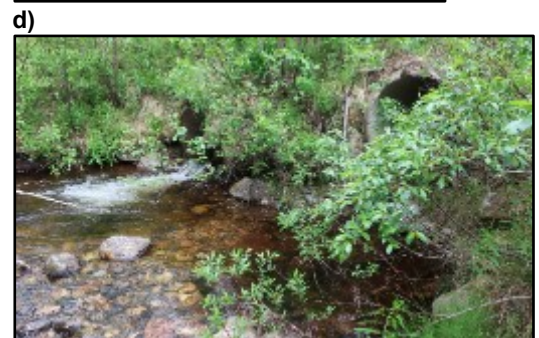
Mohkkarasája (Muhkurasoja) virtaa Mohkkarašskáidin pohjois- ja itäreunalla. Inarijoentien alitse on rakennettu kaksi rumpua. Pienempi rumpu on halkaisijaltaan 80 cm ja puron vesi virtaa tarkasteluhetkellä sen kautta. Isompi rumpu (halkaisija 1 m) sijaitsee hieman korkeammalla ja on tarkasteluhetkellä kivi-ana (kuva 134d). Rummun alapuolella uoman leveys on 4 metriä ja vesisyvyys 5-70 cm. Rummun yläpuolella uoma on hieman kapeampi (leveys 1,5-2 m) ja vesisyvyys 15 cm. Vuoden 1999 arvioinnissa kohde on todettu poikastuotantomahdollisuuksiltaan kohtuulliseksi kunnostuskohteeksi. Kunnostukseksi on esitetty vedenpinnan nostamista rummun alapuolella. Kohde on kunnostettu vuonna 2004, jolloin rummun alapuolista uomaa on kynnystetty ja kivetty. Päärummun alapäässä on nyt 25 cm korkea kynnys, joka voi vähän veden aikaan muodostua vaellusesteeksi (kuva 134b).

Kuva 134. a) Kohde ennen kunnostusta vuonna 1999 (kuva: H. Ruokanen), b) Pienempi rumpu alavirran puolelta, c) uoma rumpujen alapuolella ja d) rummut alavirran puolelta.

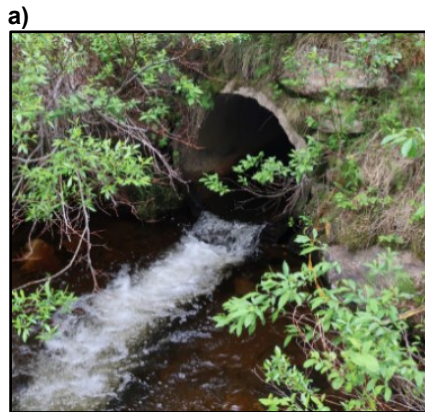
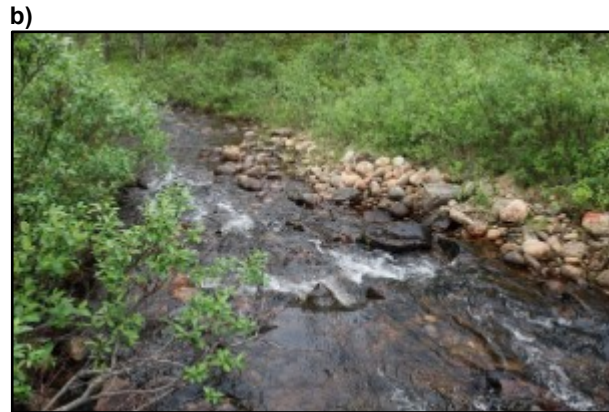
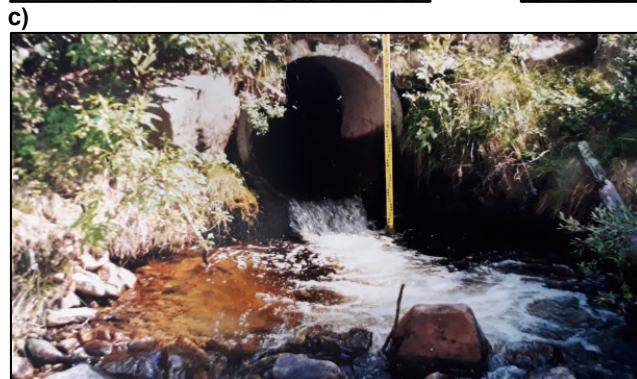
Beahkágurája (kartassa Válvvoája/Lásseveaiája dahjege) saa alkunsa Roavvejeakkit suoalueelta ja virtaa Pekankuraa (Beahkágurra) pitkin laskien Inarijokeen Mohkkarašskáidin eteläpuolella. Kohteessa on halkaisijaltaan yhden metrin leveä ja 15 metriä pitkä rumpu (LIVI 2018). Rummun alapäässä on uoman pohjaan mitattuna n. 30 cm korkea kynnyks. Tarkasteluajankohtana rummun alapuoliseen vedenpintaan kynnystä oli n. 10 cm (kuva 136a). Kuivana aikana kynnyks voi muodostua vaellusesteeksi. Uoman leveys on tien läheisyydessä 1,2-2,5 metriä ja vesisyvyys 10-50 cm. Uoman pohjamateriaali on kiveä ja alapuolella osittain soraa (kuva 136b). Vuoden 1999 arvioinnissa kohde on todettu poikastuotantomahdollisuuksiltaan kohtuulliseksi kunnostuskohteeksi. Kunnostukseksi on esitetty vedenpinnan nostamista rummun alapuolelle ja syvänteiden tekoa rummun alapuoliseen uomaan. Kohteella on havaittu sähkökalastuksessa lohenpoikasia. Rummun alapuolista aluetta on kunnostettu vuonna 2004 nostamalla vesipinnan korkeutta kynnystämällä ja kiveämällä puroa.

Kuva 136. a) Rumpu alavirran puolella, b) uoma rummun alapuolella ja c) kohde ennen kunnostusta vuonna 1999 (kuva: H. Ruokanen).

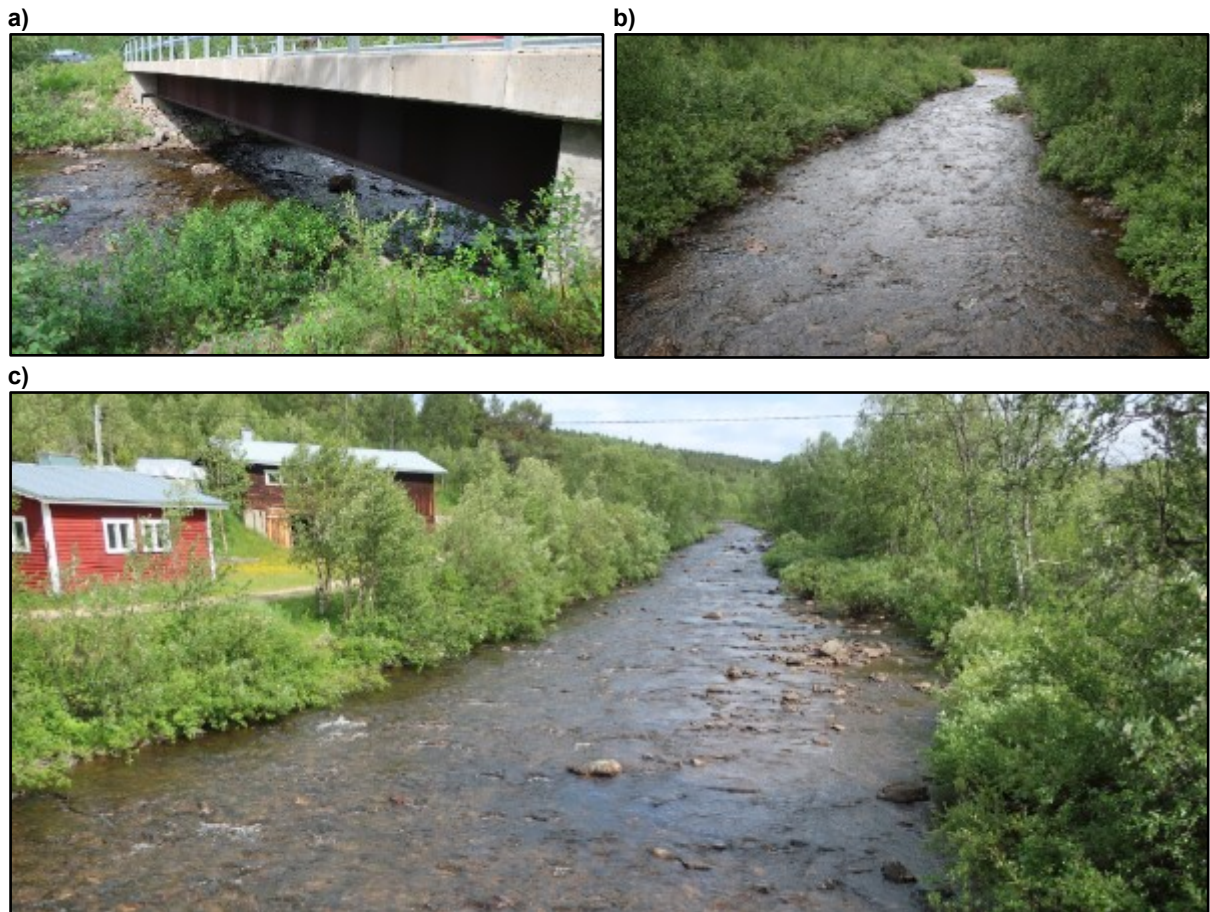
Guoldnájohka on pitkä joki, jonka alku on kaukana Muotkatunturin erämaa-alueella, Ävžegašoaivin ja Hápmarastingielaksen välissä sijaitsevalla Guolnnáskoahppan suoalueella. Guoldnájohka laskee Inarijokeen Kuolnan kylän pohjoispuolella. Joen yli on rakennettu 29 metriä pitkä Kuoldnajoen silta (LIVI 2018) (kuva 138a). Sillan aukon leveys on 19 metriä. Tien läheisyydessä uoma on 13-14 metriä leveä ja vesisyvyys uomassa on 20-40 cm. Joen pohjamateriaali on kiveä (kuva 138b ja kuva 138c). Lohen on havaittu nousevan 6 km päähän jokisuusta ja jokisuuta on aikoinaan ruopattu 80 metrin matkalta (Niemelä & Niemelä 1985). Vuoden 1999 arvioinnissa kohteella ei todettu olevan kunnostustarvetta. Joella on havaittu sähkökalastuksessa lohenpoikasia.

Kuva 138. a) Silta alavirran puolella, b) uoma sillan alapuolella ja c) uoma sillan yläpuolella.

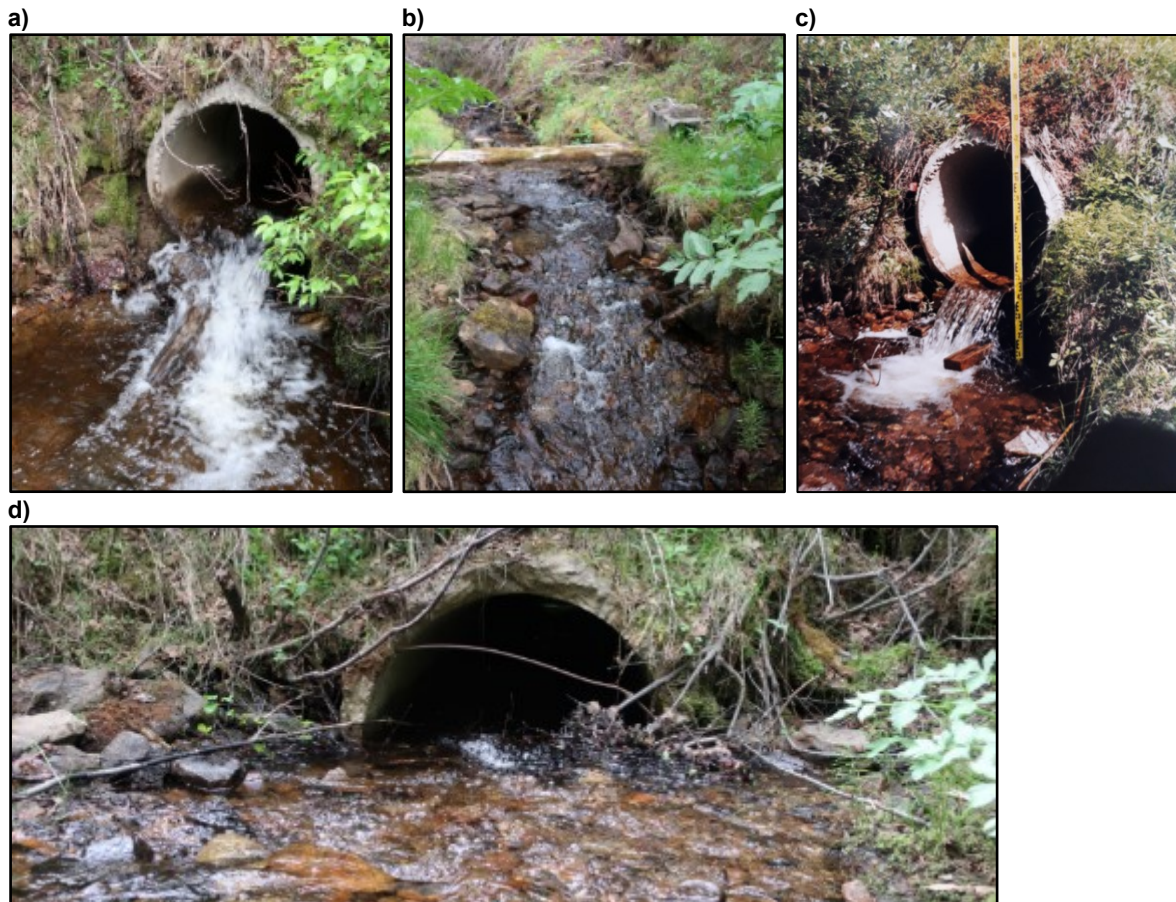
Kuva 140. a) Rumpu alavirran puolella, b) Badje-Guoldná rummun yläpuolella, c) kohde vuonna 1999 (kuva: H. Ruokanen) ja d) rumpu ylävirran puolella.

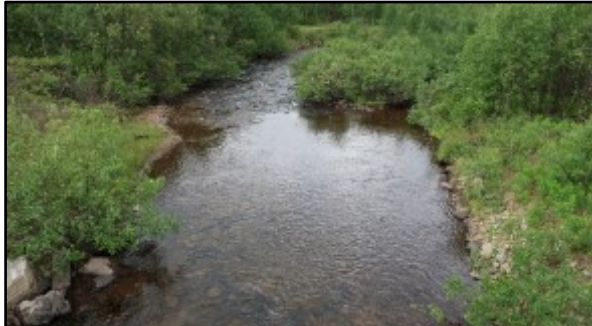
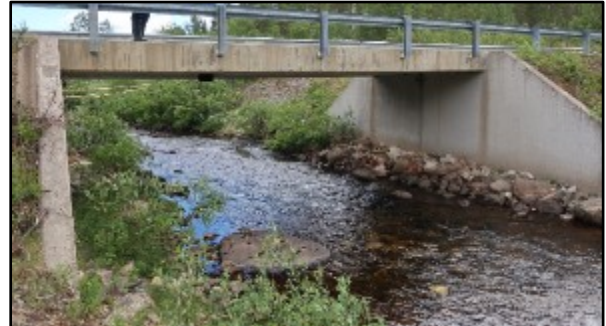
Guottoveijohka virtaa Rovavaaran ja Mirkkočopman pohjoispuolelta ja laskee Inarijokeen Ranttilassa. Joen yli on rakennettu 10 metriä pitkä Kuoddeveäijoen silta (LIVI 2018) (kuva 142b). Sillan aukon leveys on 8 metriä. Joki on tien läheisyydessä 5-7 metriä leveä (kuva 142a) ja vesisyvyys uomassa on 20-40 cm. Uoman pohjamateriaali on kiveä. Vuonna 1980 joella on havaittu sähkökalastuksessa lohenpoikasia n. 1,5 km maantieltä ylävirtaan (Niemelä & Niemelä, 1985). Vuoden 1993 sähkökalastuksella havaittiin lohia mutta ei lohenpoikaisia (Kylmäaho & Niemelä, 1995). Vuoden 1999 arvioinnissa kohteella ei todettu olevan kunnostustarvetta.

Kuva 142. a) Uoma sillan alapuolella ja b) Silta alavirran puolelta.

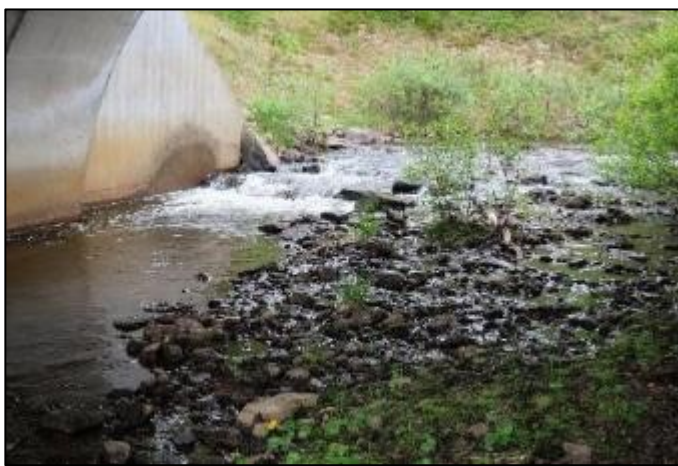
Kuva 143. Uoman virtaus vasemmalla laidalla ylävirran puolella

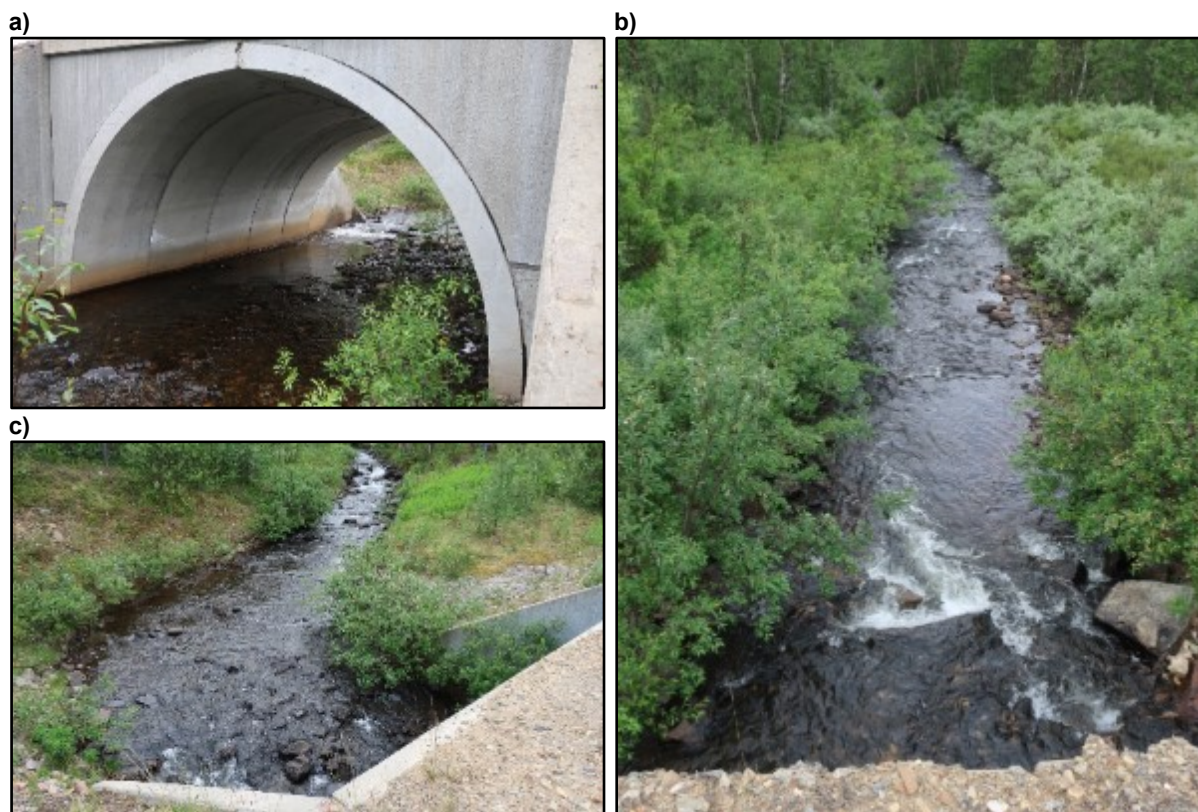
Čoalosjohka saa alkunsa Rovavaaran eteläpuolella sijaitsevalta suoalueelta ja joki virtaa Mirkkočopman eteläpuolelta ja laskee Inarijokeen Ranttilassa noin 180 metriä Guttoveijohkan sillalta Inarijokea ylävirtaan päin (ks. kuva 141). Joen yli on rakennettu 7 metriä pitkä Soulusjoen silta (LIVI 2018) (kuva 144a). Holvisillan aukon leveys on 5 metriä. Uoman virtaus on sillan yläpuolella keskittynyt sillalta katsottuna vasempaan laitaan ja oikea laita on lähes kuiva (kuva 143). Uoma on leveämpi lähellä siltaa ja kapenee selvästi ylä- ja alavirtaan päin (kuva 144b ja Kuva 144c). Sillan läheisyydessä uoman leveys on 5 metriä ja vesisyvyys vaihtelee 5 cm:stä 50 cm:iin. Vuoden 1999 arvioinnissa kohteella ei ole ollut kunnostustarvetta. Joella on havaittu sähkökalastuksessa lohenpoikasia mm. v. 1980 n. 1km maantieltä ylävirtaan (Niemelä & Niemelä, 1985). Vuonna 1993 sähkökalastuksella havaittiin lohia, mutta ei lohenpoikasia (Kylmäaho & Niemelä 1995).

Kuva 144. a) Silta alavirran puolelta, b) uoma sillan alapuolella ja c) uoma sillan yläpuolella.

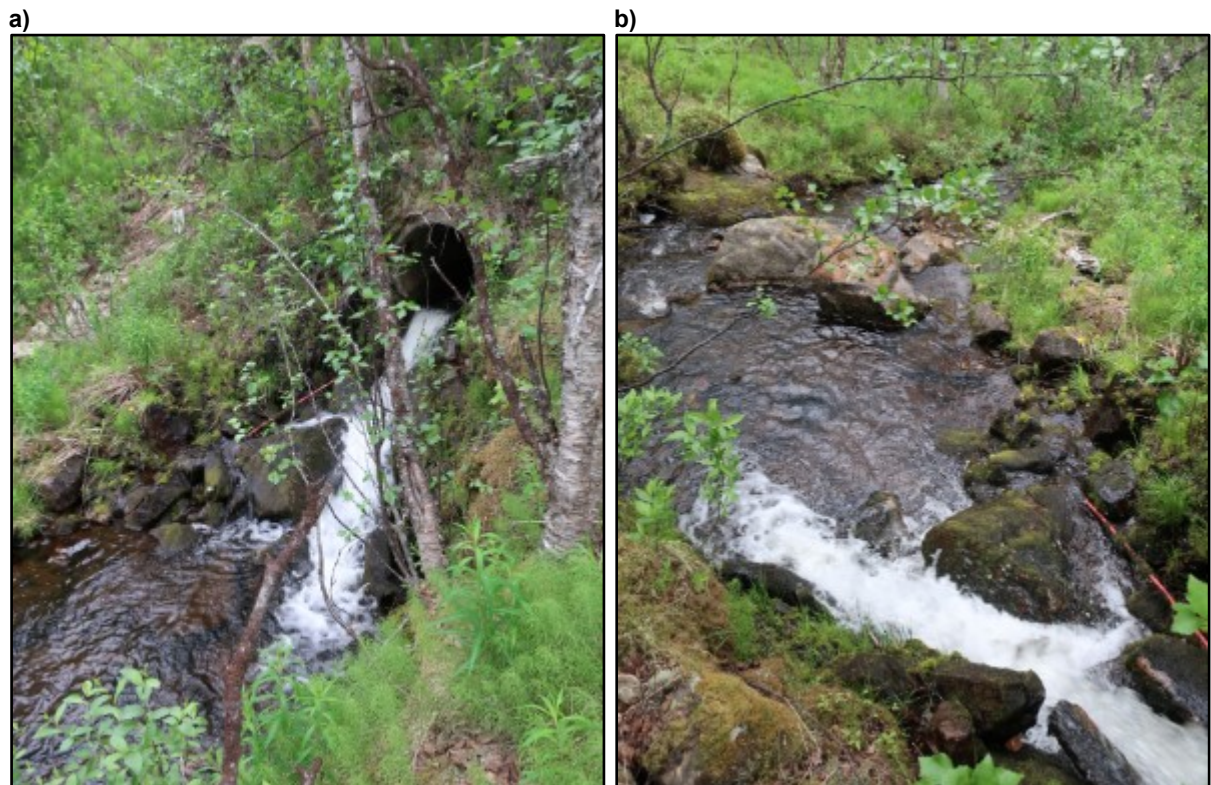
Kuva 146. a) Rummun alapään korkea kynnyks ja kuivana ollut rumpu (kuvassa yläreunassa keskellä) ja b) Ruvvašaja rummulta alavirtaan.

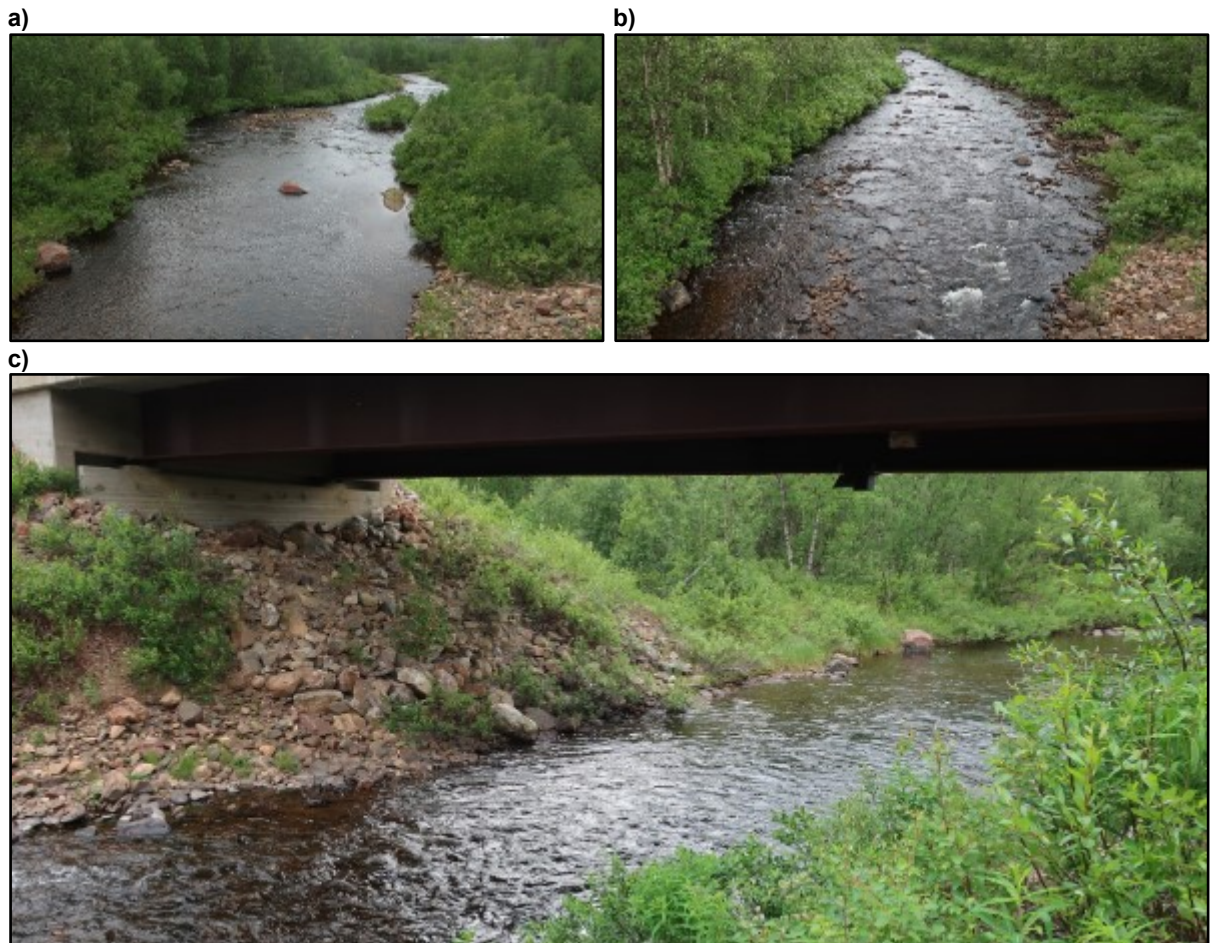
Vuopmeveadji virtaa Pahtusvaaran ja Beavrretskáidin välistä ja laskee Inarijokeen Vuottesjávrin pohjoispuolella. Joen yli on rakennettu 29 metriä pitkä Vuobmaveäijoen silta (LIVI 2018). Sillan aukon leveys on 18 metriä. Joki on tien läheisyydessä 6-7 metriä leveä ja 50-70 cm syvä. Uoman pohjamateriaali on kiveä (kuva 148). Vuoden 1999 kohteella ei ole ollut kunnostustarvetta. Lohen on havaittu nousevan 2 km päähän jokisuusta ja ainakin vielä 1 km maantiesillasta ylävirtaan on erittäin hyvää poikasbiotooppia (Niemelä & Niemelä, 1985)

Kuva 148. a) Vuopmeveadjin uoma sillan alapuolella, b) uoma sillan yläpuolella ja c) uoma sillan alla ylävirtaan päin kuvattuna.

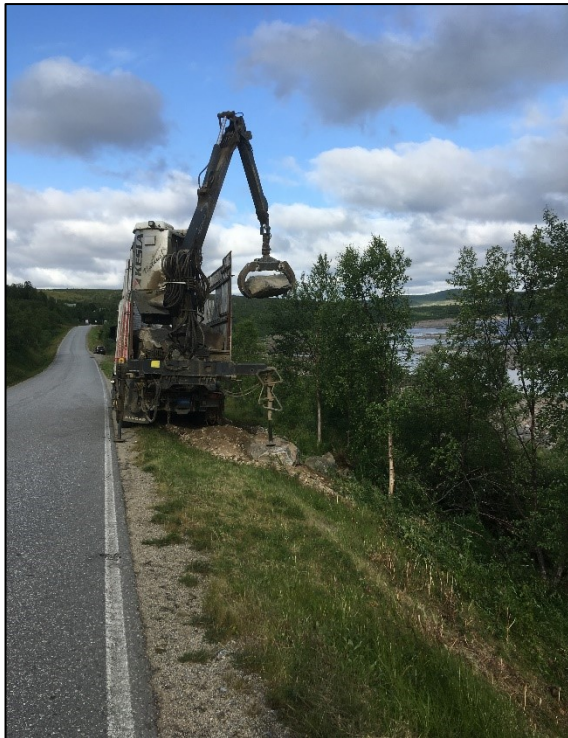
Kuva 153. Vuolit Boratbokcájohka I kohteen kunnostus. a) louheiden nosto alas ja b) rumpujen suualue kunnostuksen jälkeen. Kuvat: T. Salakka.

Kunnostuksessa lisättiin rumpujen alapuolelle louhetta. Louhekappaleet nostettiin pitkäpuomisella nosturiautolla rummun läheisyyteen (kuva 153a), josta kaivinkone asensi louheet paikalleen uomaan luonnonvarakeskuksen asiantuntijan ohjeistuksen mukaan. Kynnykseksi jäi 15 cm (kuva 153b). Kevättulvan aikaan, jolloin kalanpoikaset nousevat, virtaama on huomattavasti suurempi, jolloin kynnys ei muodosta estettä kalojen nousulle. Kohteen tila ennen kunnostusta on esitetty luvussa 3.4.
