# Tana Interreg I - Työpaketti 3/ Arbeidspakke 3

Jätevedet ja vesistövaikutustarkkailu osa/  
*Del avløpsvann og resipientundersøkelser*

Jätevesipuhdistamojen vesistövaikutustarkkailu vuosina  
2018 ja 2019

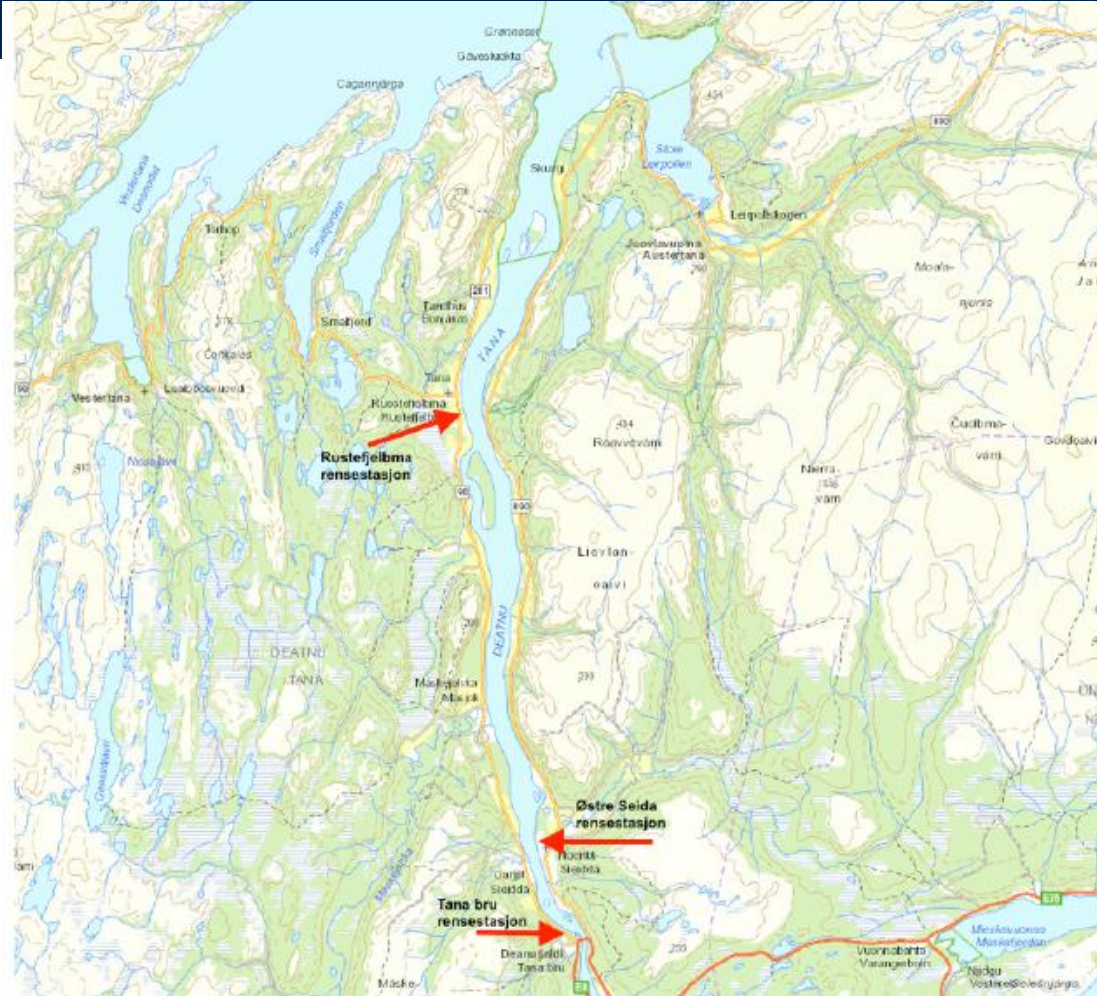
# Resipientovervåkning 2018 (Tana)

### Rustefjelbma ja Tanabru: Norja

- Kartoittaa kahden puhdistamon vesitönvaikutus / *Kartlegge miljøpåvirkningen fra de to renseanlegg i Tanaelva*
- Vesikemia, bakteriologia, päällyslävät ja pohjaeläimet / *vannkjemi, bakteriologi, begroingsalger og bunndyr*

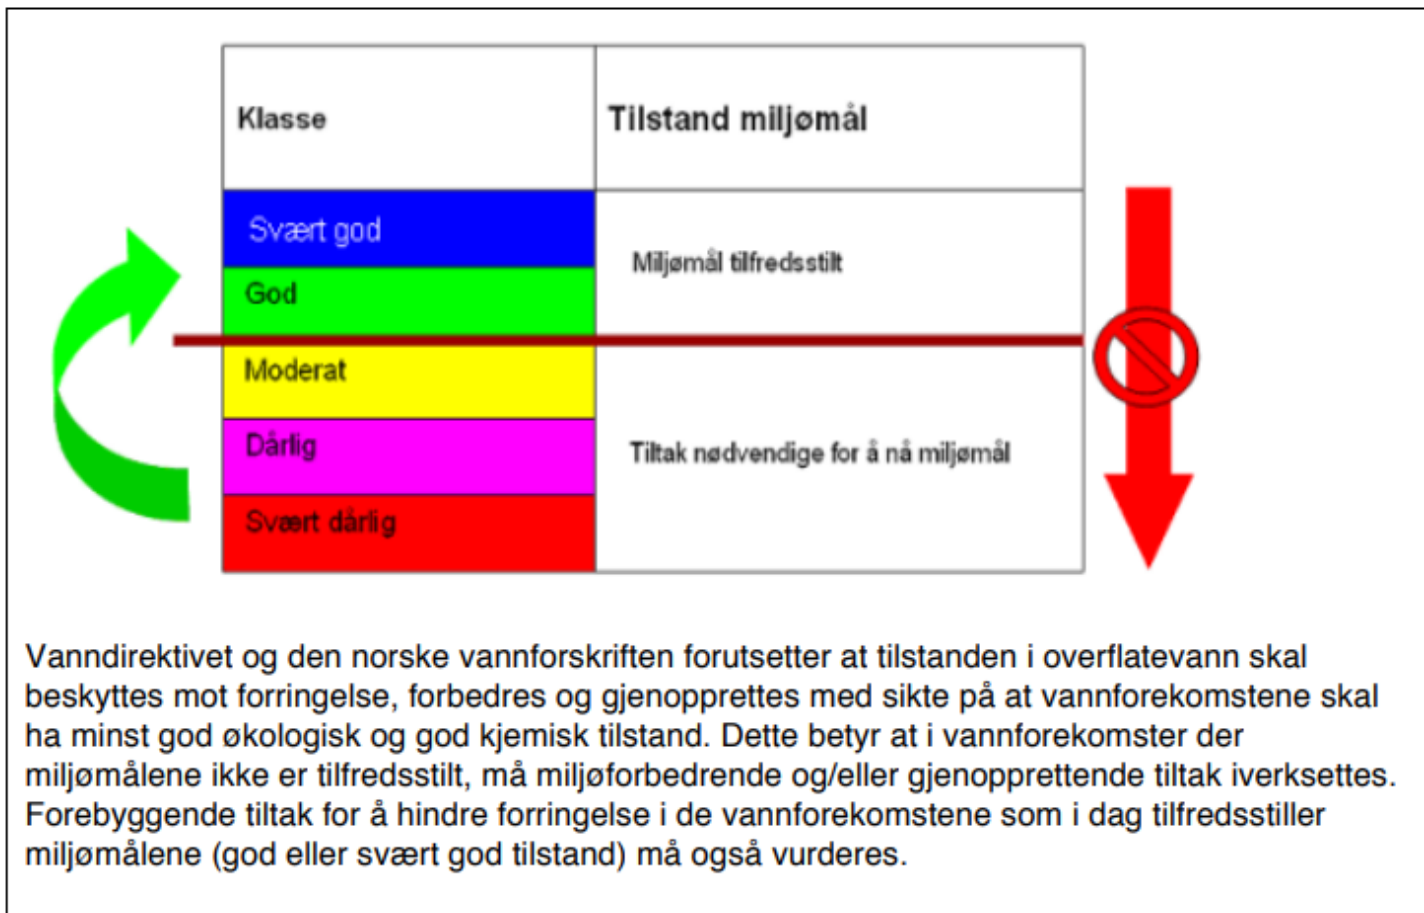
Ulike vassdrag har forskjellig naturtilstand. Med bakgrunn i det er det utviklet en elvetypologi basert på innholdet av kalsium og humus, størrelse og høyde over havet (Veileder 02:2013).
