| <b>Notitie</b> | Kenmerk ATKb: 20190054/not01 |
| Visstandbemonstering Rijntakken, veldverslag juni 2019 | Kenmerk RWS: 31141466<br><i>Deze opdracht is onderdeel van de GBRA</i> |
| Vrijgave : Johan van Giels | Datum: 12 juli 2019 |

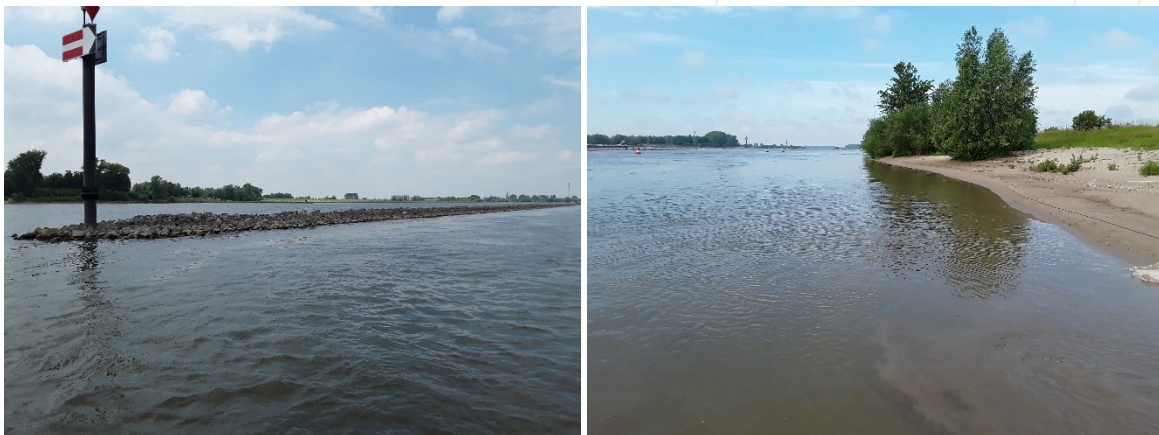
**Figuur 3.** Impressie van de langsdam bij Ophemert.

De bemonstering van de Langsdam Ophemert is goed verlopen. Er is één elektrotraject minder uitgevoerd. Deze 'nieuwe' elektro stond gepland bij geplaatst rivierhout. Vanwege de diepte van het rivierhout is er maar één van de twee houtstructuren bevist. Het uitgevoerde elektrotraject bij het rivierhout leverde overigens een nulvangst op.

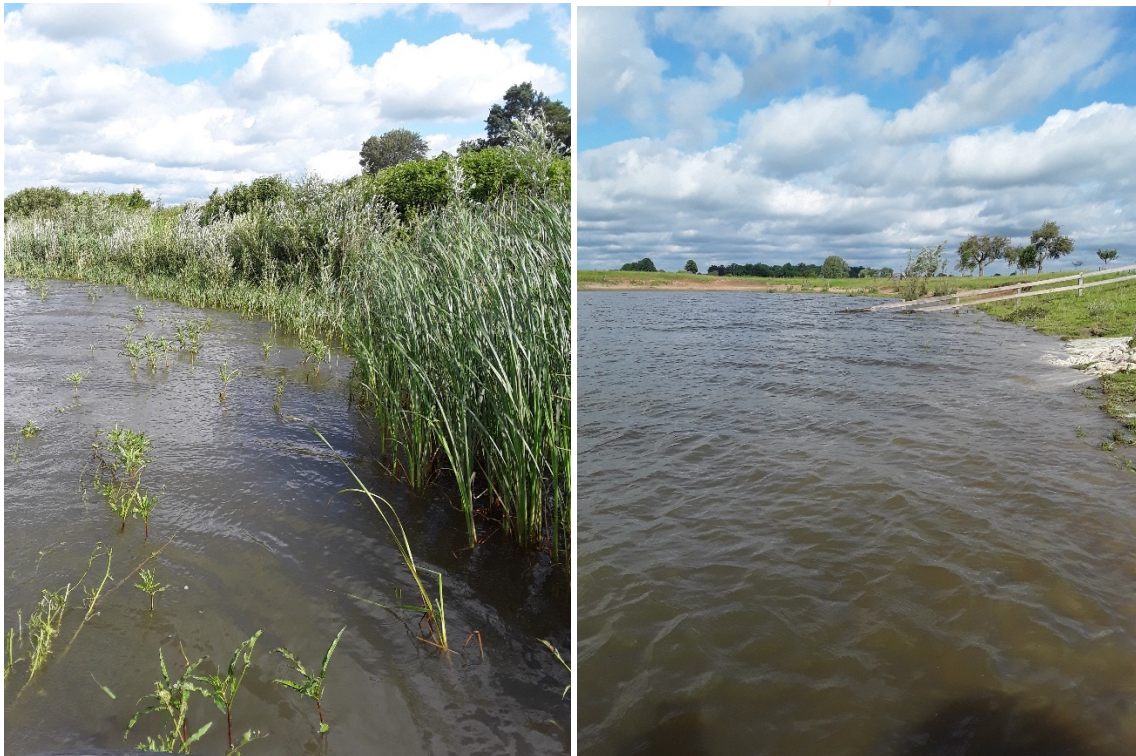
**Figuur 4.** Impressie van de Zandweerdplas. Links de nieuwe elektrolocatie met veel emerse vegetatie.

Op de Zandweerdplas zijn de trajecten volgens planning uitgevoerd. Er is één aanvullend elektrotraject uitgevoerd in een emersezone. Hier zijn enkele jonge snoeken gevangen. Op de meest noordelijk broedzegtrek is veel (jonge) vis aangetroffen. Hier stond de wind pal op. Daarnaast zijn er redelijk wat bittervoorns en twee blauwneuzen en een jonge barbeel gevangen.

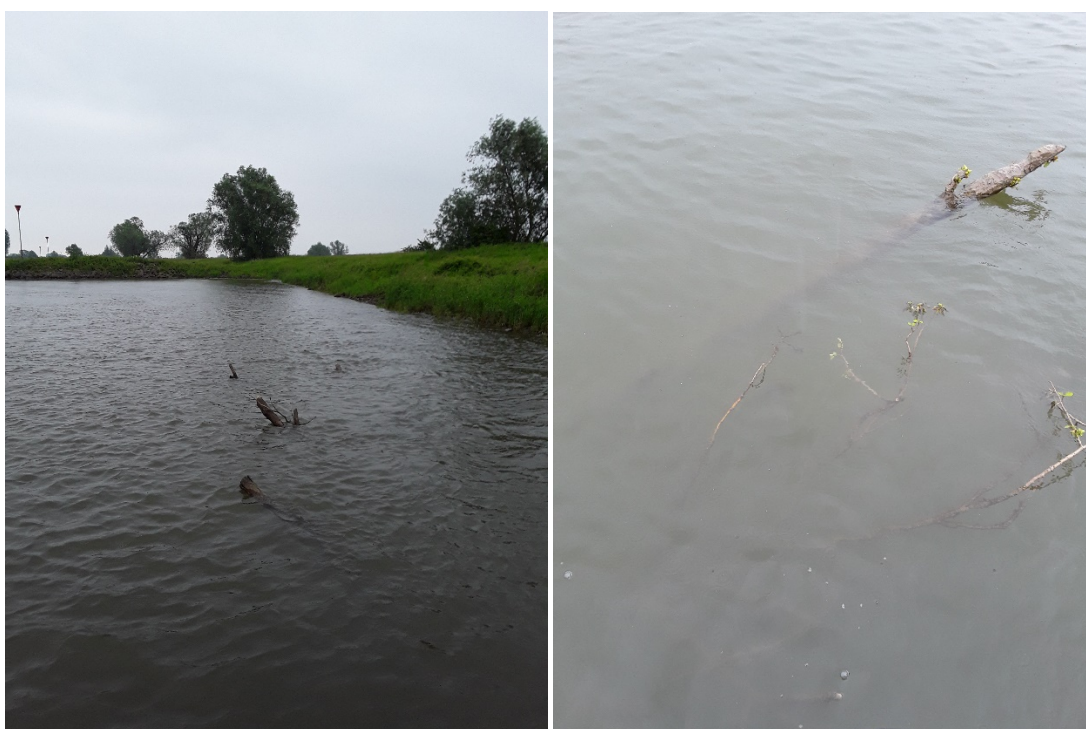
**Figuur 5.** Aangebracht rivierhout op de Bronckhorster- en Ravenswaarden.

Dit nieuwe kribvak is volgens planning verlopen. Het rivierhout is wel bemonsterd maar ligt vrij diep en is hierdoor lastig elektrische te bevissen. Dit resulteerde daardoor dan ook in een nulvangst.
