| <b>Notitie</b> | Kenmerk ATKB: 20190054/not02 |
| Visstandbemonstering Rijntakken, veldverslag juli 2019 | Kenmerk RWS: 31141466<br><i>Deze opdracht is onderdeel van de GBRA</i> |
| Auteur : Bart Niemeijer | Versie: 2 |

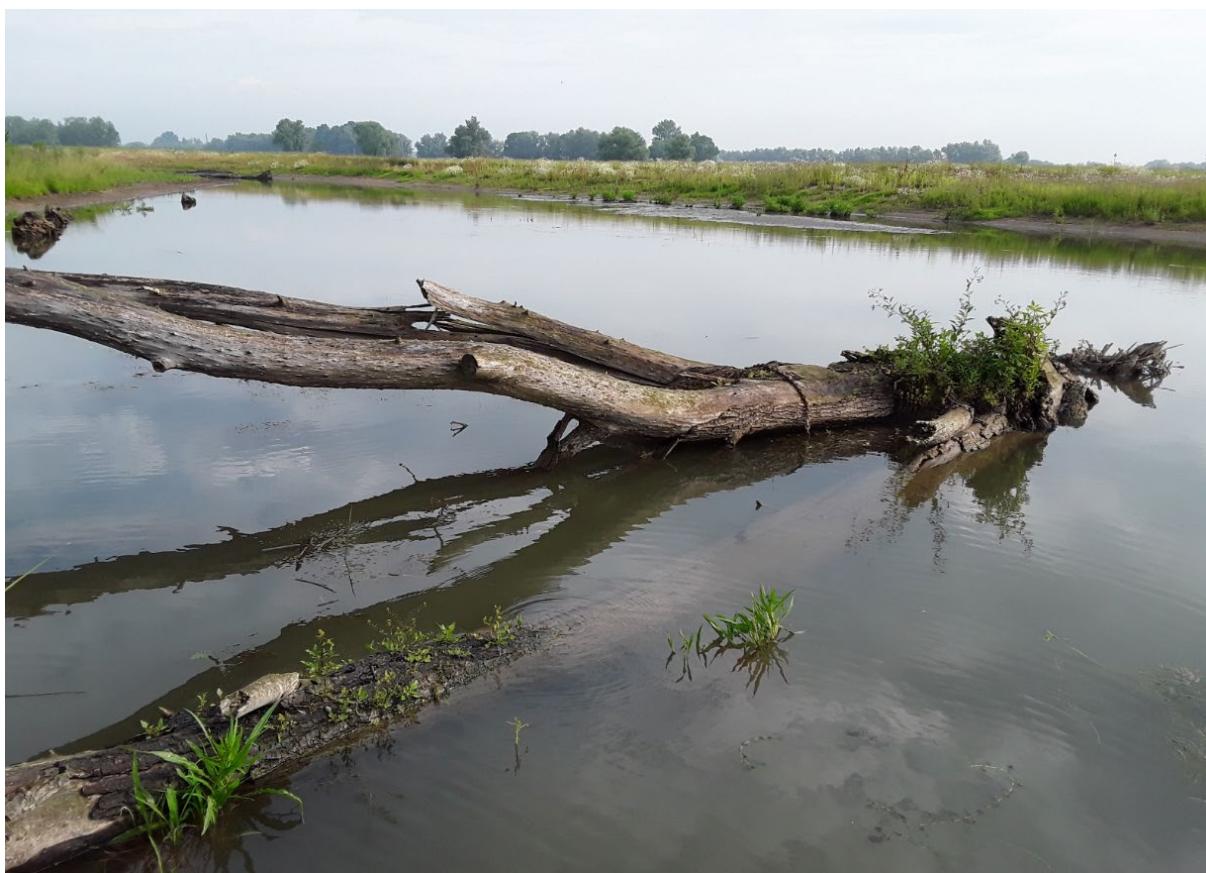
**Figuur 1.** Locatie 35 Houtstructuur in de Oener- en Welsommerwaarden.

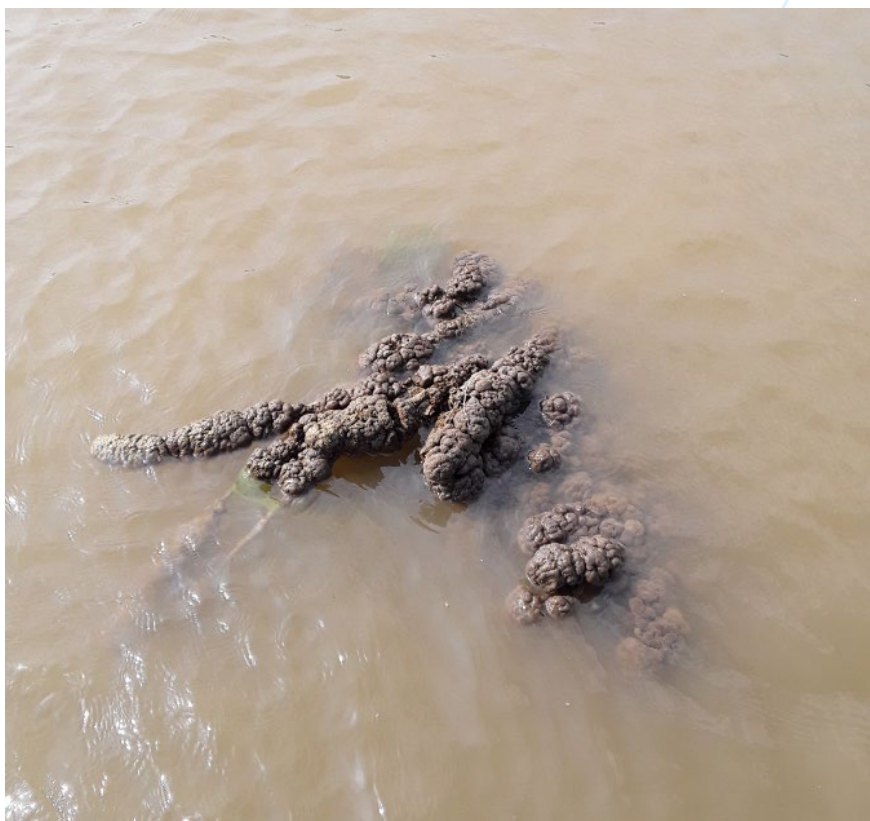
De bemonstering van de Reuversweerd is goed verlopen. De zegentrekken zijn vanwege de beperkte dimensies uitgevoerd met de broedzegen. Op één locatie stond een elektrotraject, echter was hier geen (hout)structuur te vinden. Op dit traject is een broedzegentrek uitgevoerd. Opvallend was de vangst van meerdere juveniele meervallen (<4cm) in de houtstructuren. De houtstructuren waren begroeid met sponzen. Ook is er een juveniele spiering gevangen.

**Figuur 3.** Houtstructuur begroeid met sponzen in de Reuversweerd.
