| <b>Notitie</b> | Kenmerk ATKb: 20190054/not03 |
| Visstandbemonstering Rijntakken, veldverslag september 2019 | Kenmerk RWS: 31141466<br><i>Deze opdracht is onderdeel van de GBRA</i> |

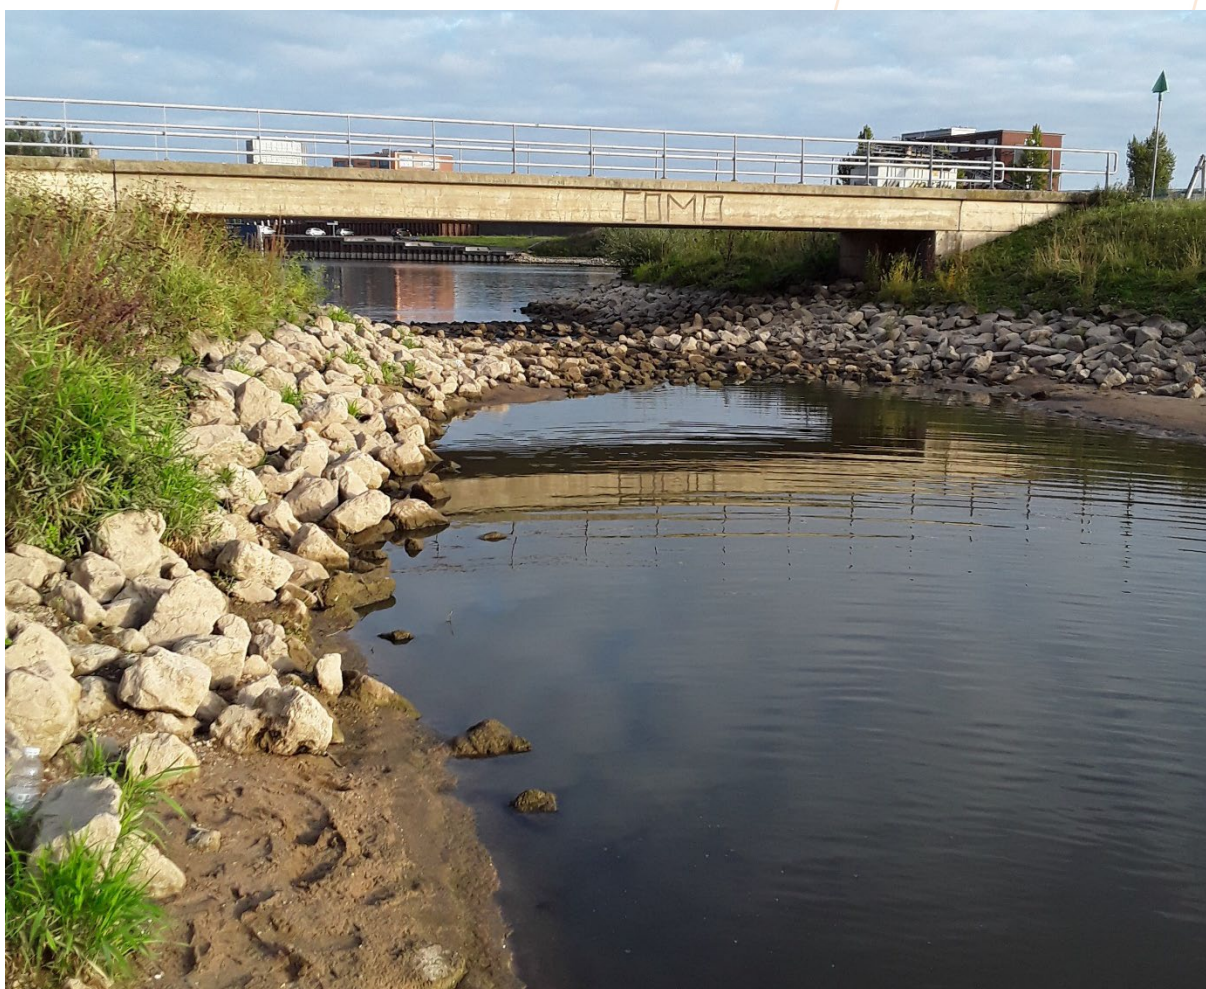
**Figuur 1.** Locatie 48 Nevengeul bij Bakenhof, vanwege de lage waterstand was er geen verbinding met de rivier.

De Bakenhof - nevengeul is volgens planning uitgevoerd. De zegentrekken zijn vanwege de beperkte dimensies met de broedzegen uitgevoerd. De visstand bestaat vooral uit eurytopen (blankvoorn + baars). Er zijn ook enkele snepen aangetroffen.

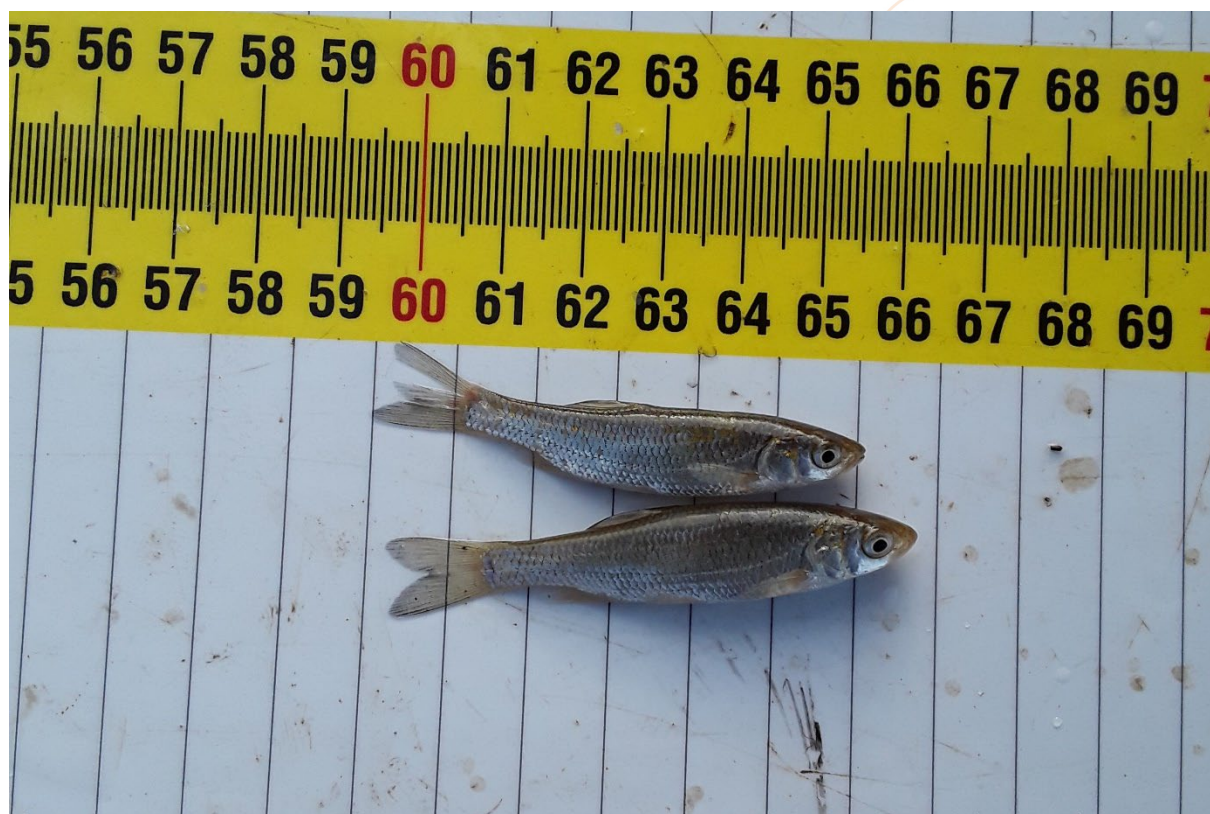
**Figuur 2.** Enkele juveniele kopvoorns op de Oener- en Welsummerwaard.

De bemonstering van de Oenerwaarden/Welsummerwaard is goed verlopen. Vanwege de lage waterstand is het elektrotraject 199 en het aanvullende broedzegen traject 708 komen te vervallen. Het deel na de duiker in de Oenerwaard stond droog. In totaal zijn 13 juveniele kopvoorns aangetroffen op de Oener- en Welsummerwaard.
