| <b>Notitie</b> | Kenmerk ATKb: 20190054/not04 |
| Visstandbemonstering Rijntakken, veldverslag juni 2020 | Kenmerk RWS: 31141466<br><i>Deze opdracht is onderdeel van de GBRA</i> |

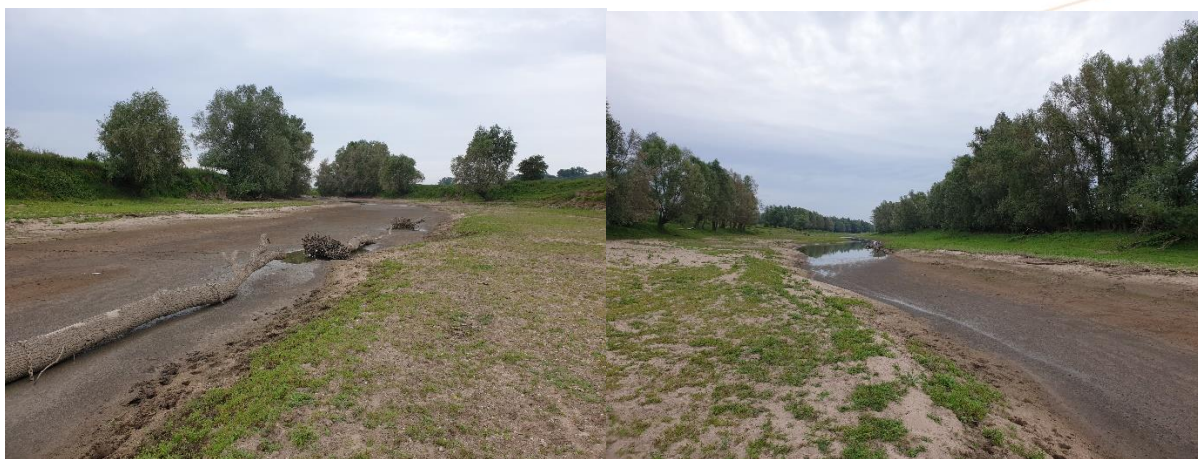
De Klompenwaard stond nagenoeg droog. De nevengeul was niet meer tweezijdig aangetakt maar delen waren geïsoleerd. Uiteindelijk was het maar mogelijk om twee broedzegentrekken en twee elektro traject uit te voeren (waarvan één bij een houtstructuur).

*Figuur 1. Impressie Klompenwaard bij lage waterstand*

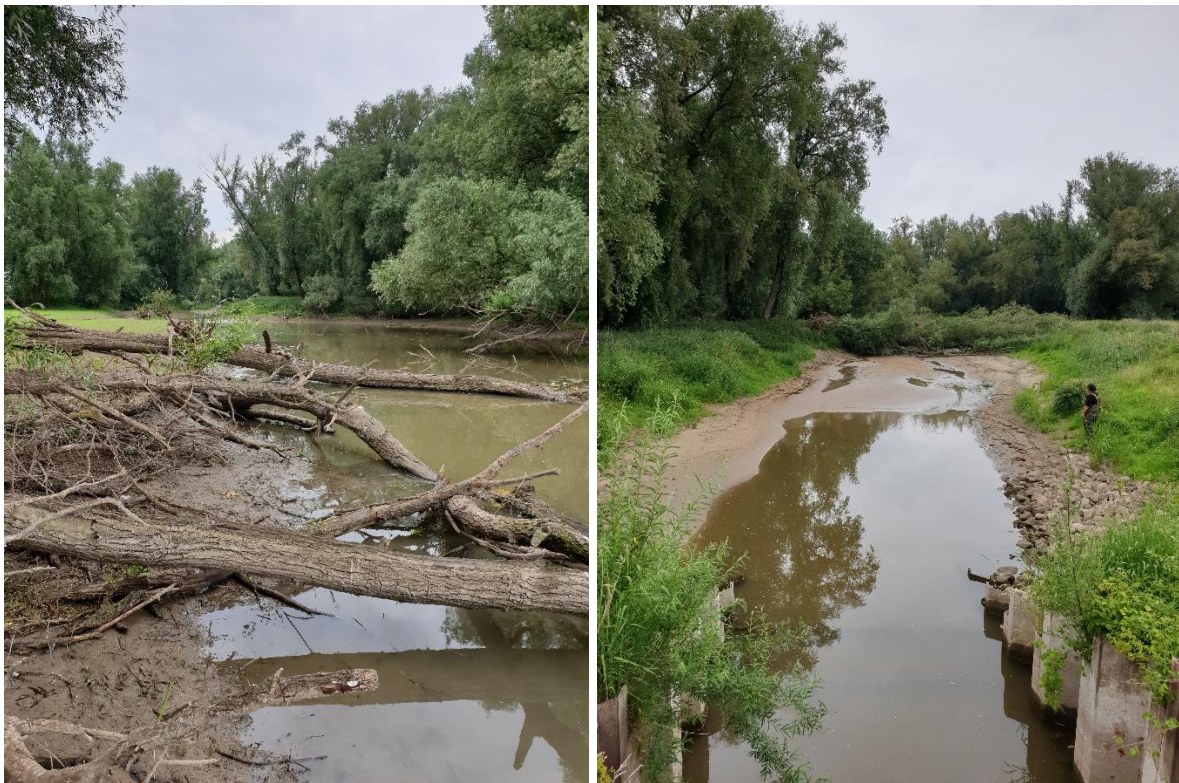
Vanwege de lage waterstand was Katerstede nog net eenzijdig aangetakt. De bovenstroomse geul lag gedeeltelijk droog. Ook zijn hier enkele bomen omgewaaid, waardoor deze niet meer met de boot bereikbaar is. De pulstrajecten zijn hierdoor komen te vervallen. Benedenstrooms is de plas nog net aangetakt met rivier. Op Katerstede zijn enkele trekken komen te vervallen door droogval. Ook zijn er drie extra trajecten bevist (twee broedzegen trekken en een elektro) op nieuwe of aanvullende habitats.

*Figuur 2. Impressie Katerstede. Op de zuidelijke geul zijn meerdere bomen omgewaaid. Daarbij staat de geul deels droog.*
