# Rapport Renaturation du trait de côte des Vieux Salins d'Hyères

## **T3.4 Rapport infrastructures**

Site pilote des Vieux Salins - Hyères,  
France

Version 01 – Février 2020

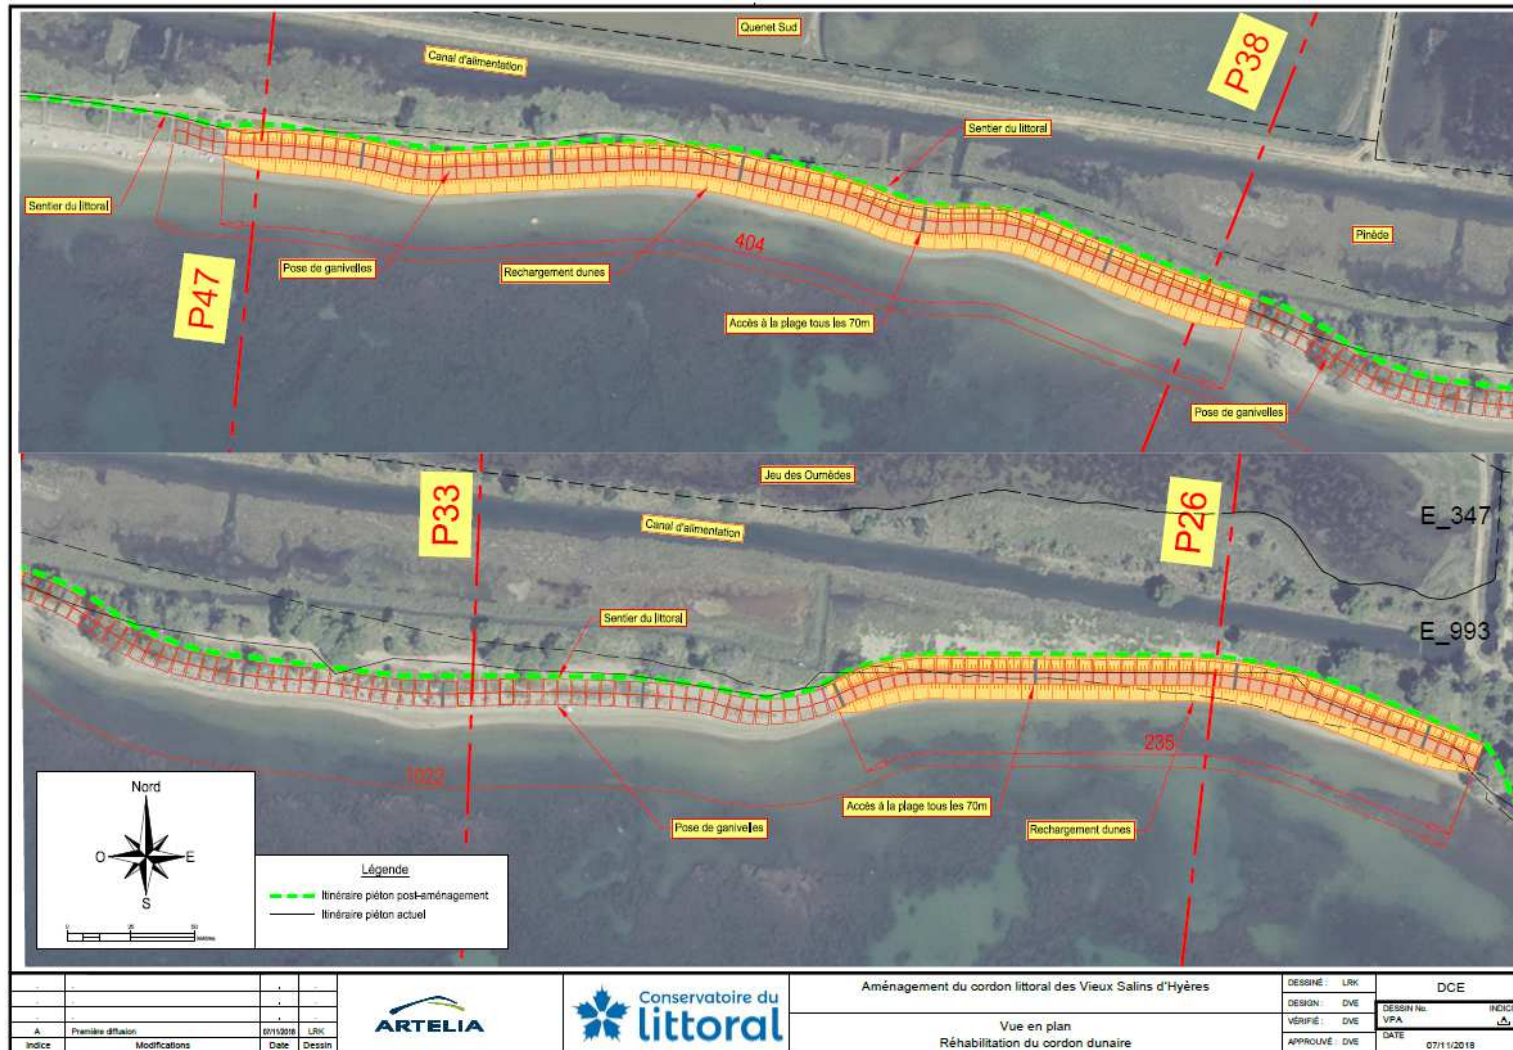
Figure 2 : Plan des travaux de réhabilitation du cordon dunaire

- Action A : renforcement du talus en terre situé à l'arrière du canal d'alimentation au droit du Quenet sud et suivi de l'évolution du talus de terre situé au droit du Jeu des Ournèdes afin de limiter les entrées d'eau dans le site des Salins lors d'épisodes de submersion ;
- Action B : renfort doux du cordon dunaire au droit des bassins du Quenet sud et des Ournèdes (voir Figure 2) qui consiste en :
  - Mesure B.1 : rechargement en sable du cordon dunaire dans les zones les plus endommagées ;
  - Mesure B.2 : implantation d'un dispositif de ganivelles visant à maintenir le sable en place et préserver les milieux dunaires du piétinement ;

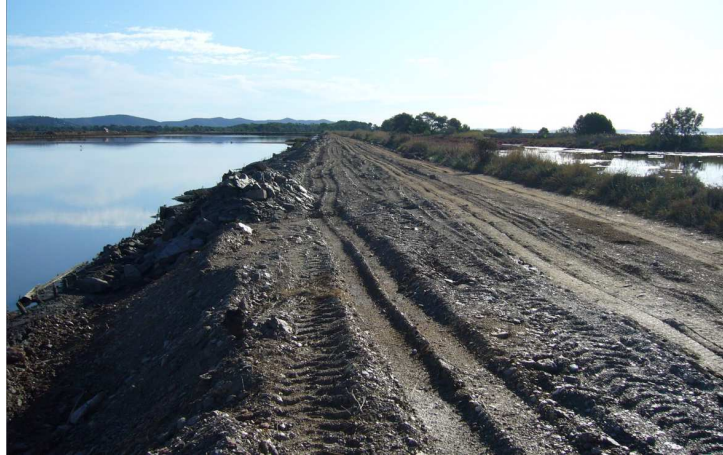
Les travaux de réhaussement des talus correspondant à l'action A ont été pris en charge en régie par la Métropole Toulon Provence Méditerranée.

*Figure 5 : Réhaussement du talus longeant le canal d'alimentation*

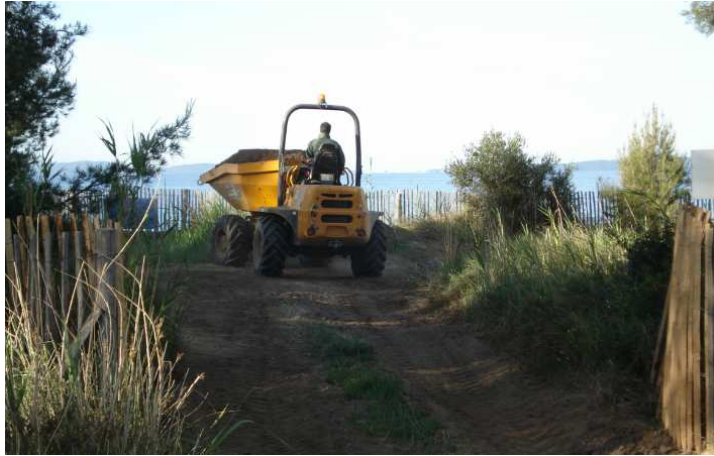
Un volume total d'environ 2000 m<sup>3</sup> de sables issu du dragage des entrées de ports environnants a été mis en place. Les matériaux ont été apportés depuis les stocks (situés à l'intérieur des salins) jusqu'au site dans des dumpers de 3 à 4 m<sup>3</sup>.

Figure 6 : Apport de matériaux de rechargement sur le littoral des Vieux Salins

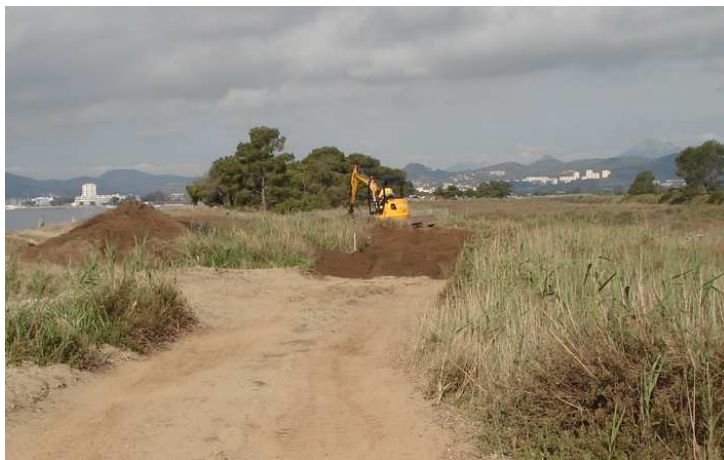
Figure 7 : Façonnage du profil de dune sur le littoral des Vieux Salins

Le dépôt de matériaux a été adapté à la topographie naturelle et à la sinuosité du littoral, en prenant soin de ne pas recouvrir la végétation et les banquettes de posidonie existantes. La dune ainsi créée a été modélisée par les engins de chantier avec une crête à 1,5 m. La dune a été recouverte d'un mélange de sable et de feuilles de posidonie morte.

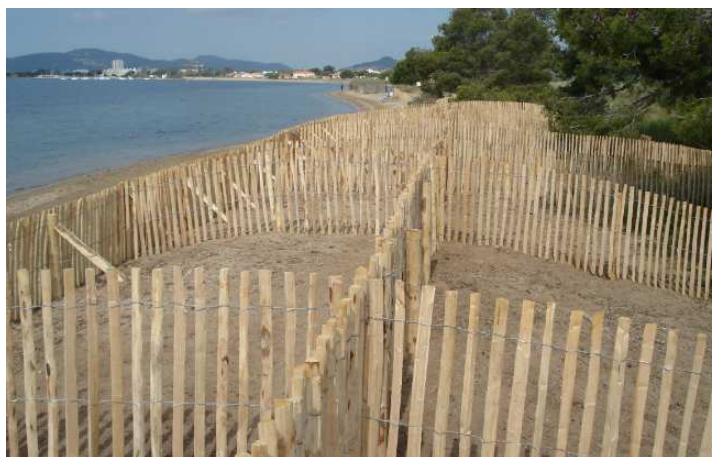
Les ganivelles ont ensuite été installées sur l'ensemble du cordon dunaire des Vieux Salins non équipé de ganivelles, situé au droit des bassins du Quenet Sud et du bassin des Ournèdes, correspondant à un linéaire d'environ 1 020 m répartis sur trois secteurs. Au total, le dispositif de ganivelles a mobilisé une longueur 5 000 m de ganivelles implantée selon le principe suivant :

- 3 lignes de défens parallèlement au trait de côte: une rangée de ganivelles au sommet du cordon dunaire côté mer, une rangée de ganivelles au niveau de l'arase du cordon côté terre, une rangée de ganivelles en pied de dune côté sentier ;
- Des refends perpendiculaires réguliers (tous les 5 m) de manière à créer des casiers ;
- Des accès piétons à la plage depuis le sentier tous les 100 m environ.

Figure 8 : Casiers de ganivelles installés sur le cordon dunaire

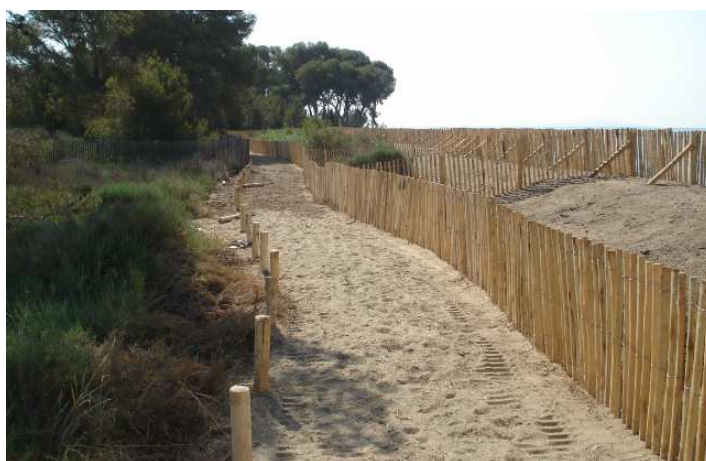
Des guides-fils ont également été implantés pour délimiter le chemin piéton à l'arrière du cordon dunaire renforcé.

Figure 9 : Installation des guide-fils délimitant le sentier piéton en arrière du cordon dunaire

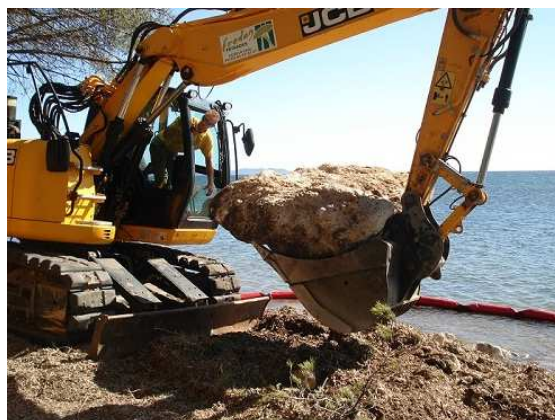
L'entreprise en charge des travaux a dans un premier temps retiré les plus gros blocs du secteur à désenrocher (Figure 10).

*Figure 10 : Dépose des plus gros enrochement du littoral des Vieux Salins*

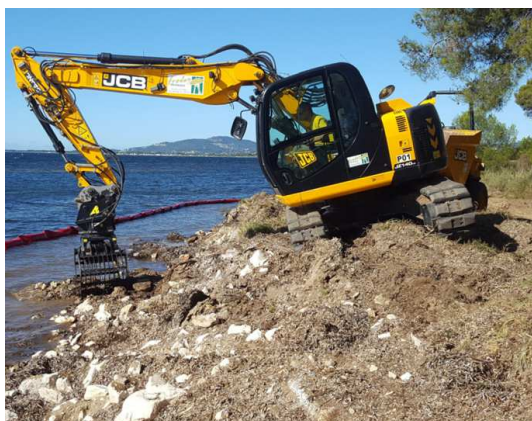
*Figure 11 : Dépose des enrochements avec une pince hydraulique « squelette »*

Les enrochements de tailles moyennes ont ensuite été retirés avec un godet squelette (Figure 11).

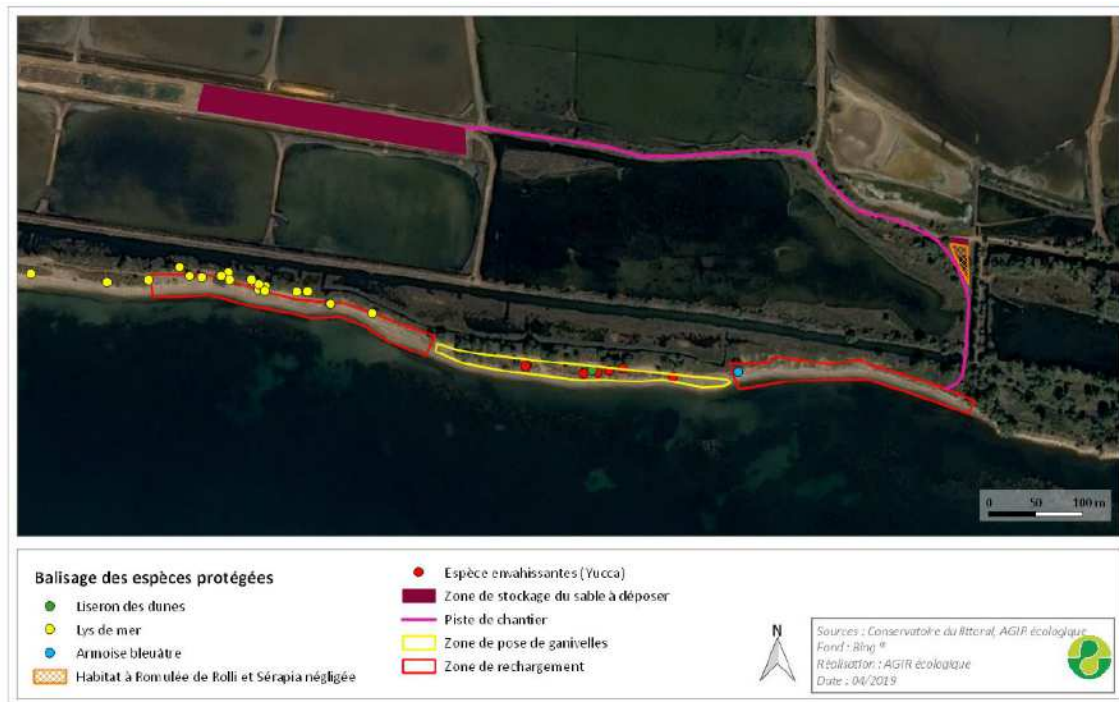
En amont des travaux, l'écologue a réalisé un repérage et un balisage des espèces protégées et patrimoniales (principalement des pieds de Lys de mer et de Liseron des sables sur les dunes et des romulées sur les zones d'entrepôt) ainsi que des zones de chantier.

Figure 13 : Balisage des espèces protégées et envahissantes avant les travaux (AGIR Ecologique, 2019)

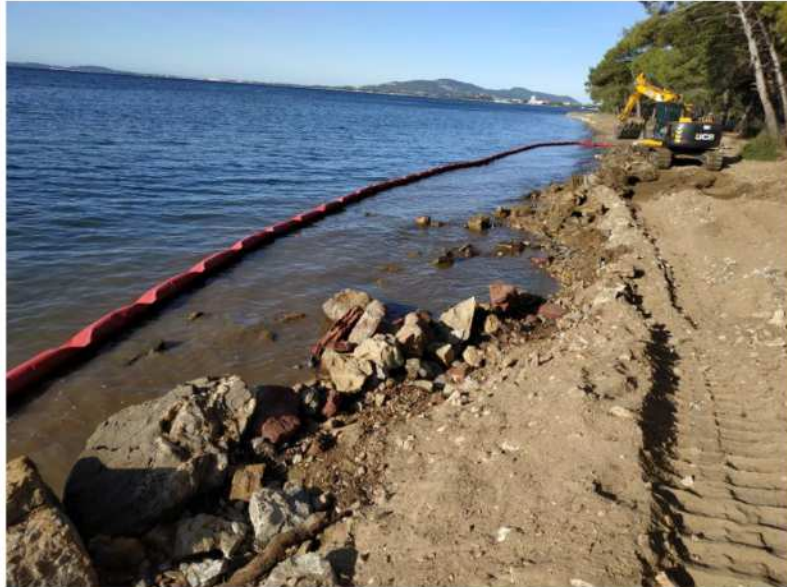
Enfin, pour limiter la dispersion de matière en mis en suspension par les opérations de désenrochement, l'entreprise a utilisé un barrage à sédiment. Il s'agit d'un rideau de geotextile permettant de confiner le secteur de travaux, par tronçons de 60m. L'écologue a observé la bonne efficacité de la mesure et l'absence de turbidité hors de la zone confinée. Les mesures quotidiennes de la turbidité prévues ont donc été abandonnées et remplacées par des justifications photographiques.

*Figure 14 : Barrage anti-décontamination déployé pendant les travaux de désenrochement aux Vieux Salins d'Hyères (2019)*

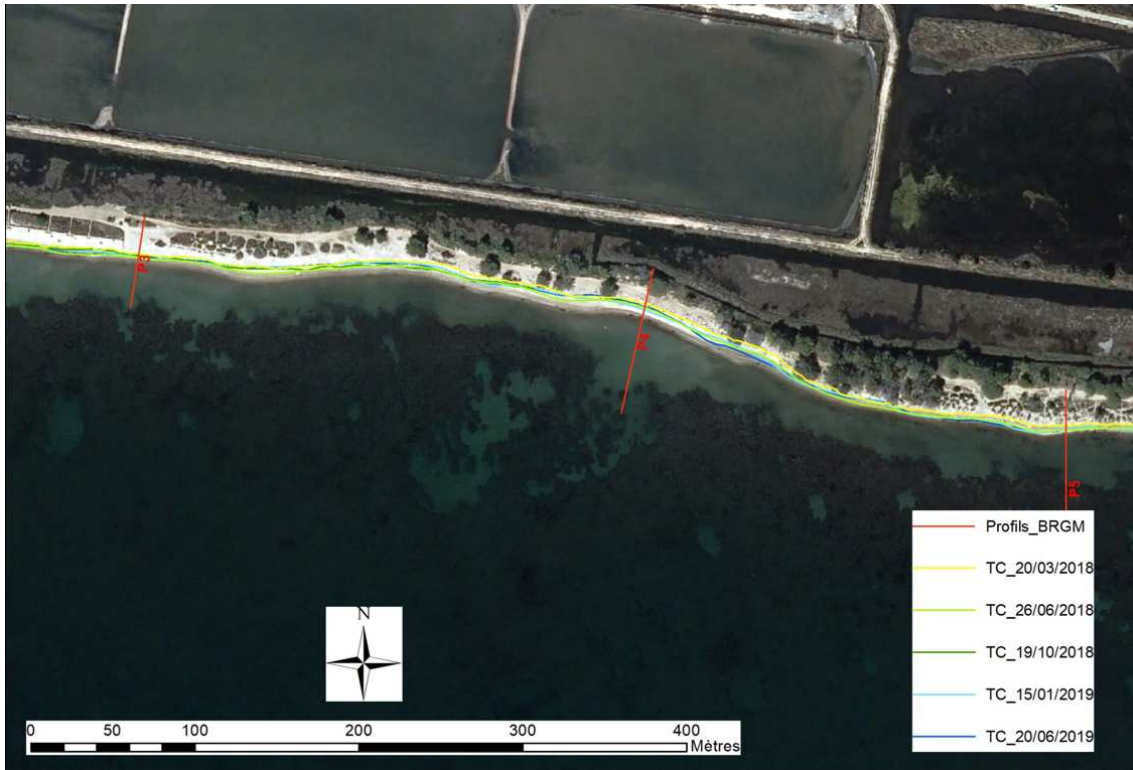
Les premiers résultats disponibles n'incluent pas les premiers levés post-désenrochement. Les changements morphologiques observés sont donc limités (Figure 16).

Figure 16 : Evolution de la position du trait de côte sur une partie du linéaire des Vieux Salins entre mars 2018 et juin 2019 (BRGM 2019)

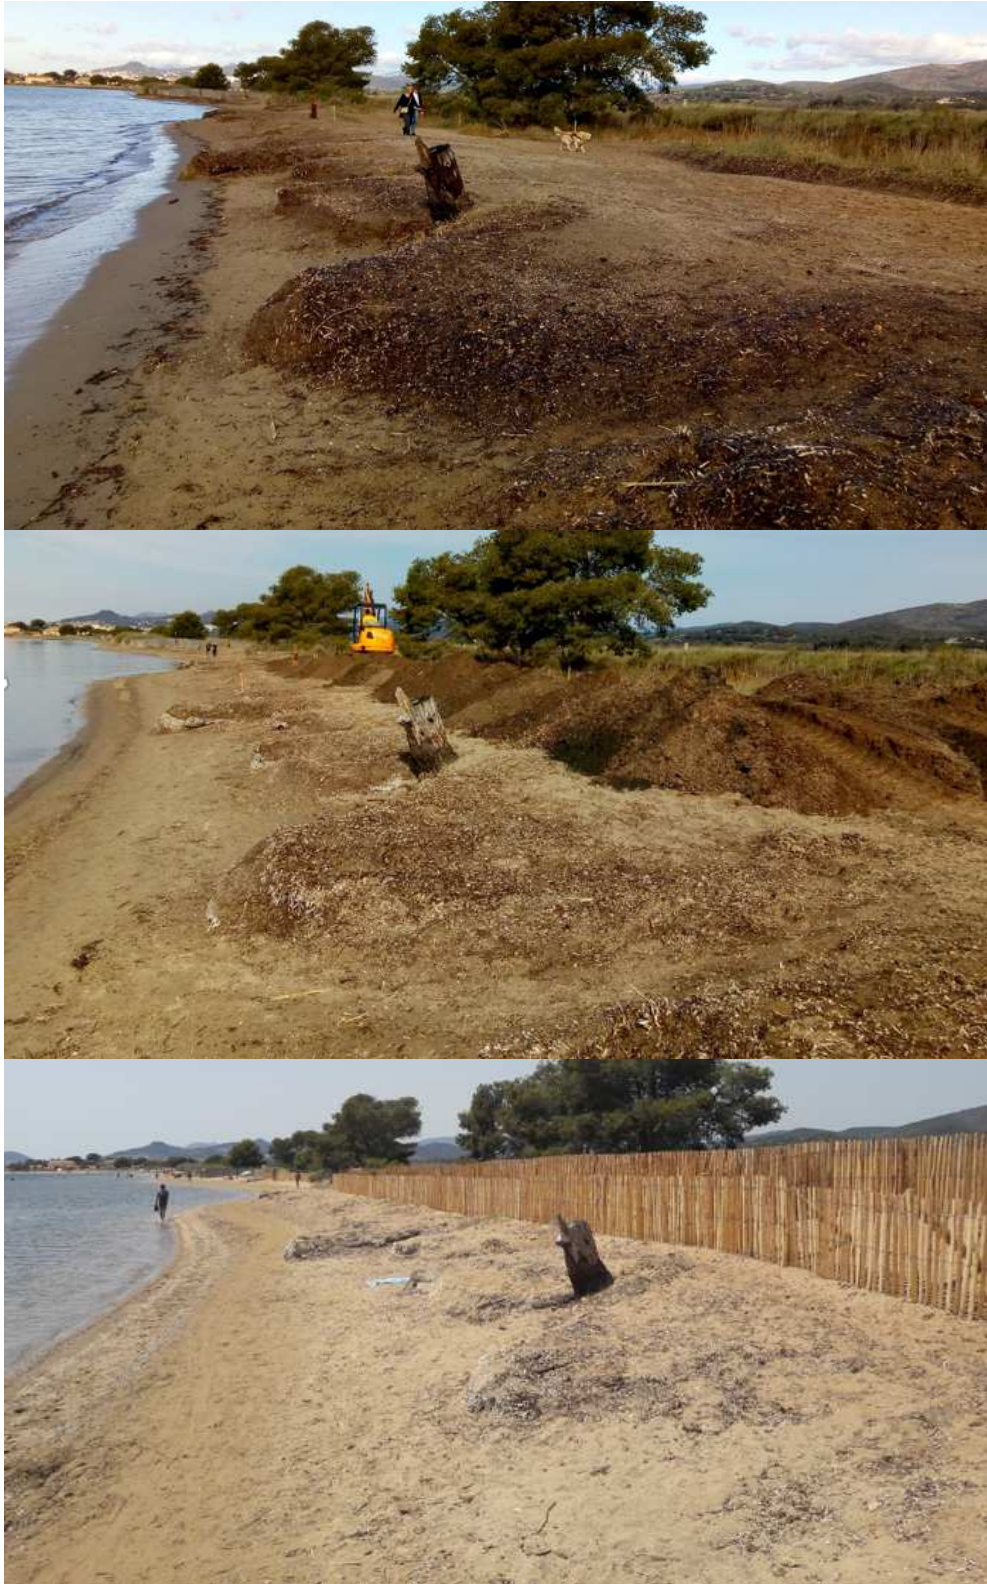
*Figure 18 : Evolution du paysage dunaire au point 1 (de haut en bas : avril 2019 avant les travaux ; avril 2019 : pendant le rechargement ; juin 2019 : installation des ganivelles fin des travaux)*

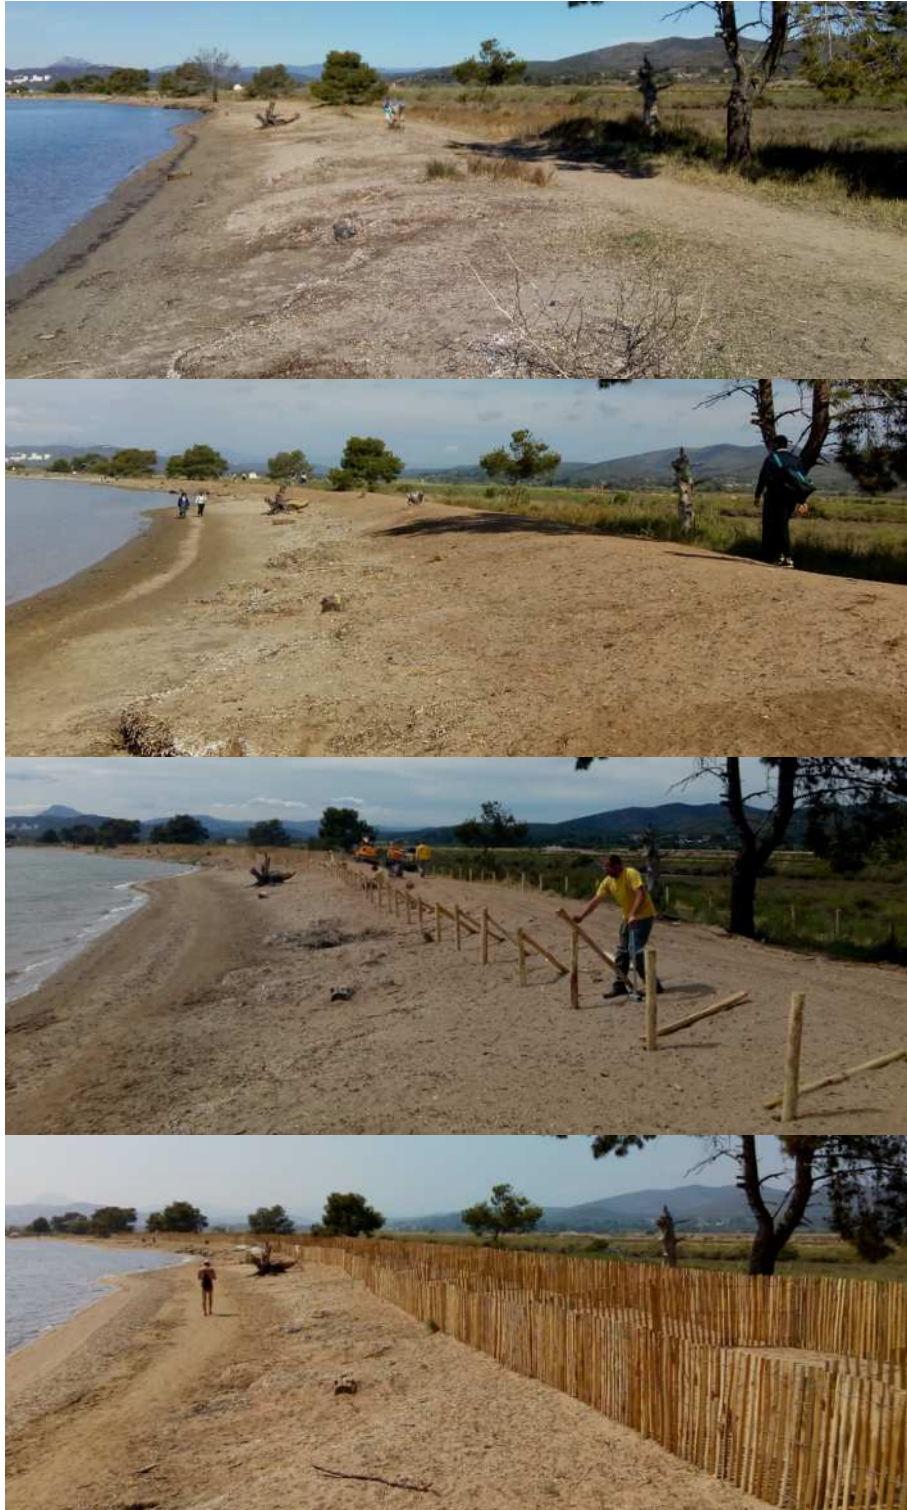
*Figure 19 : Evolution du paysage dunaire au point 2 (de haut en bas : avril 2019 avant les travaux ; mai 2019 : après le rechargement ; juin 2019 : installation des ganivelles ; juillet 2019 : à la fin des travaux)*

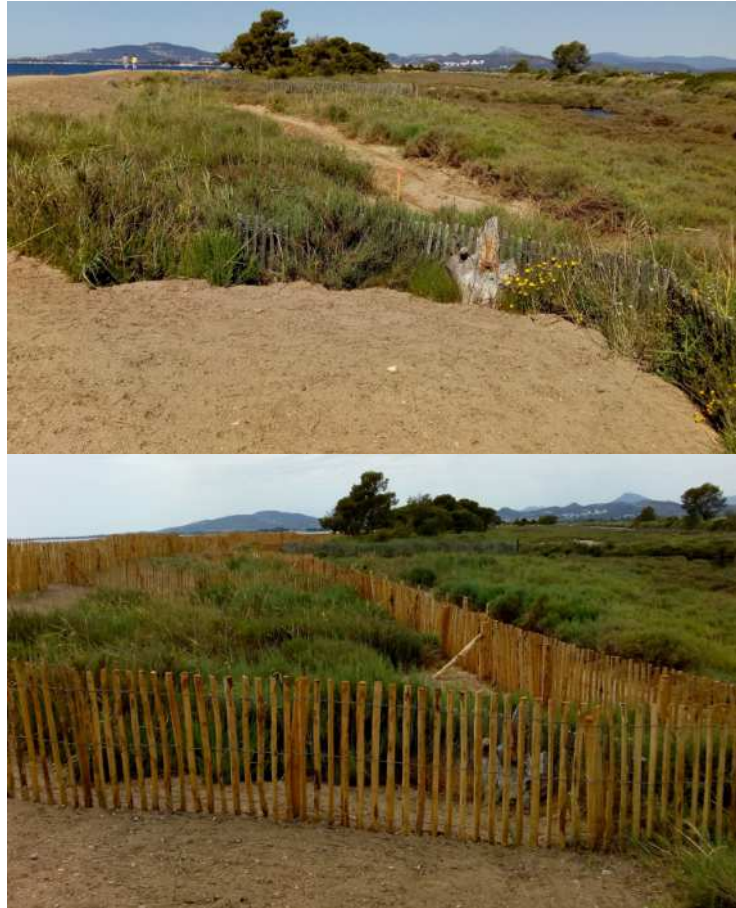
Figure 20 : Evolution du paysage dunaire au point 3 (de haut en bas : mai 2019 suite au rechargement ; juin 2019 : à la fin des travaux)

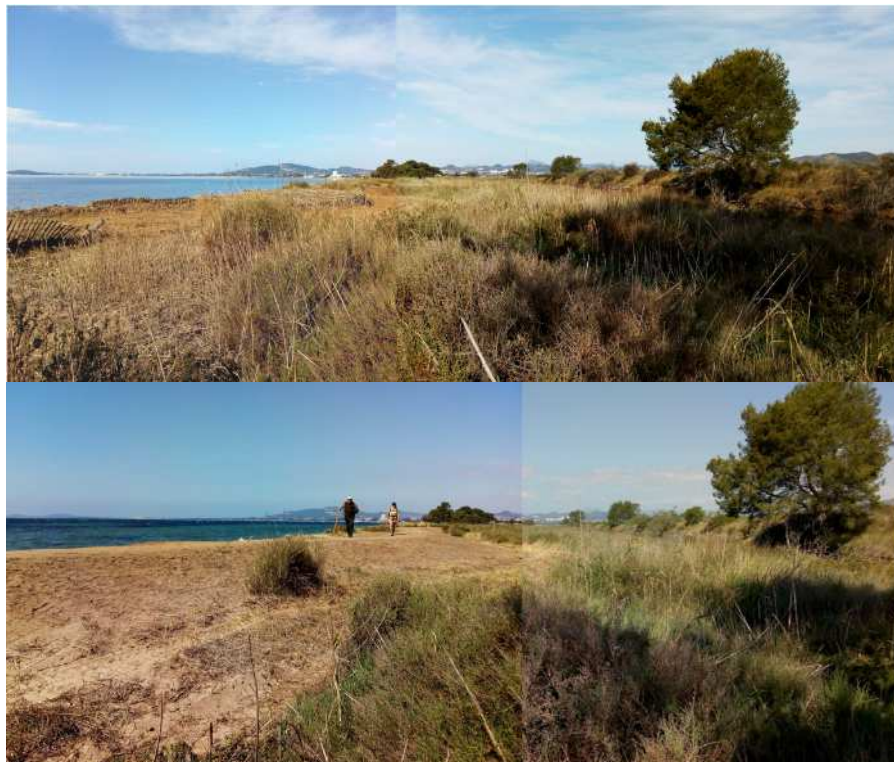
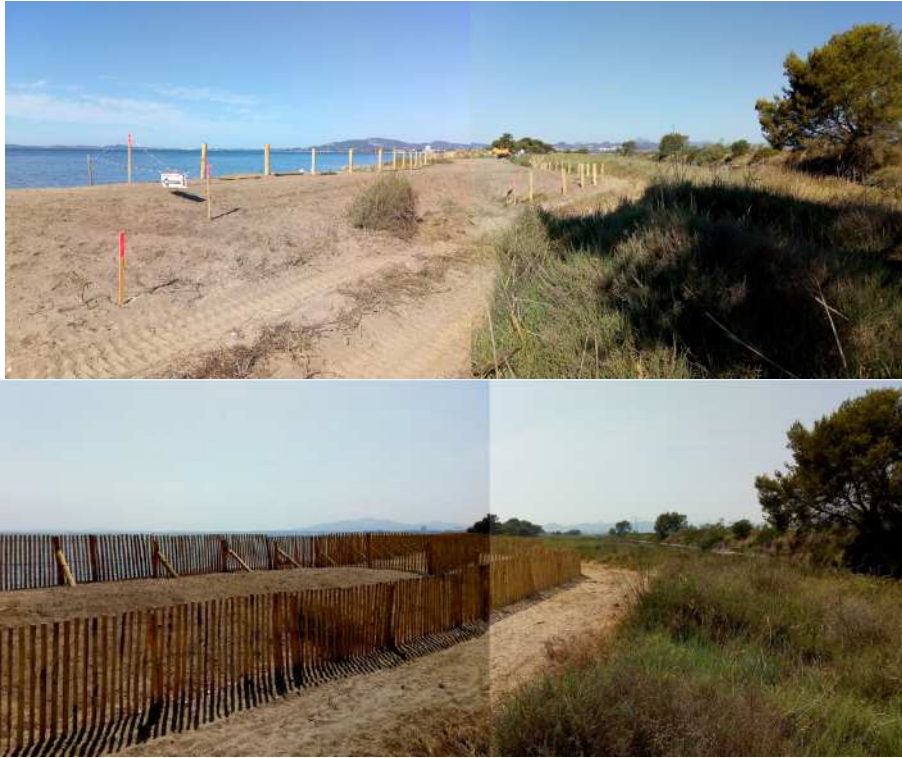
*Figure 21 : Evolution du paysage dunaire au point 4 (de haut en bas : avril 2019 avant les travaux ; mai 2019 : après le rechargement ; juin 2019 : installation des ganivelles ; juillet 2019 : à la fin des travaux)*

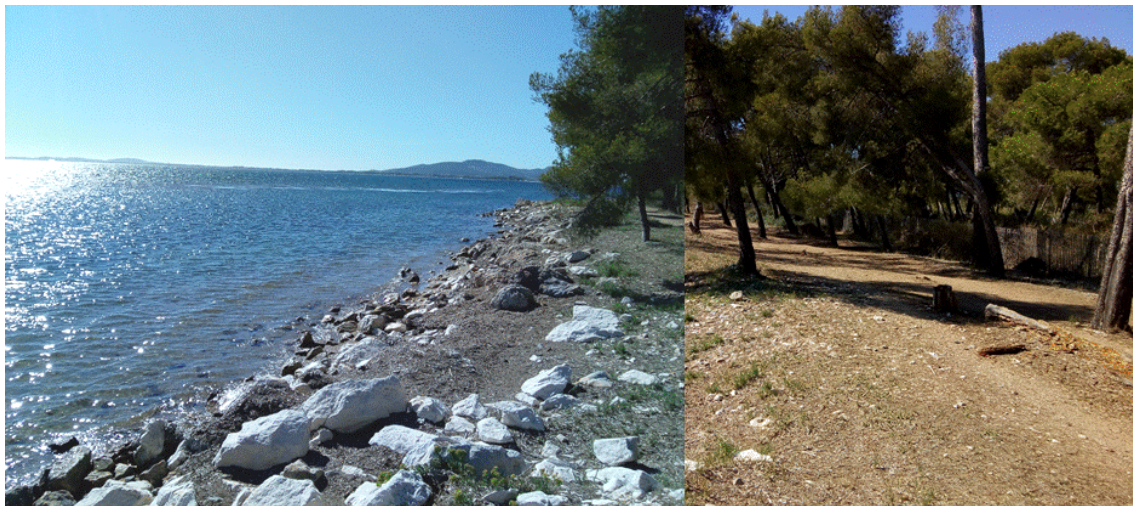
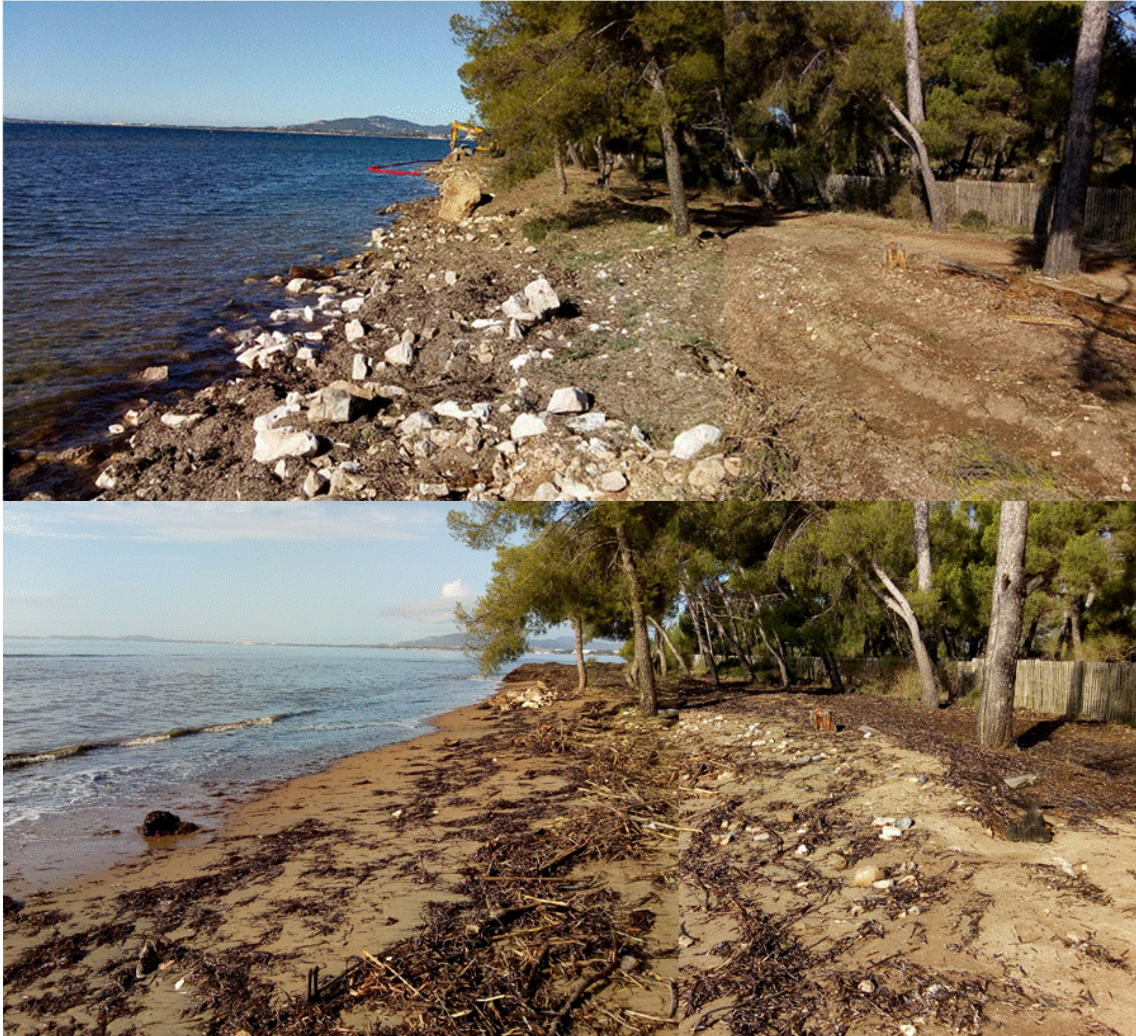
*Figure 22 : Evolution du tronçon désenroché au point 5 (de haut en bas : septembre 2019 avant travaux; octobre 2019 : pendant travaux ; 24 octobre 2019 : après travaux et tempête)*

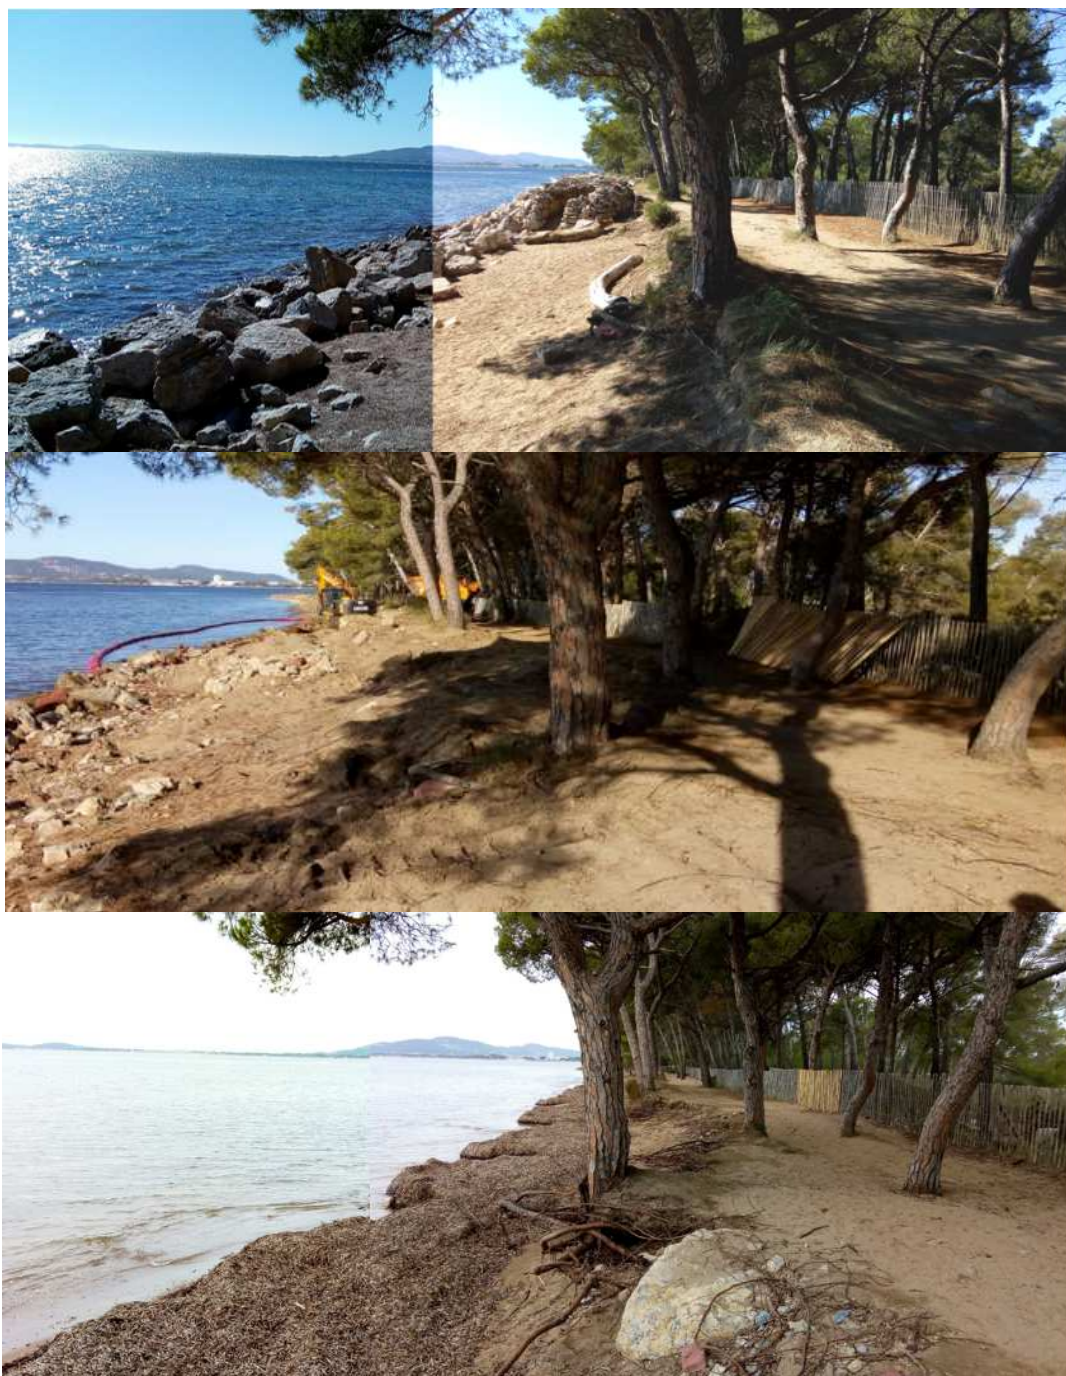
Figure 23 : Evolution du tronçon désenroché au point 6 (de haut en bas : septembre 2019 avant travaux; octobre 2019 : pendant travaux ; novembre 2019 : après travaux et tempêtes)

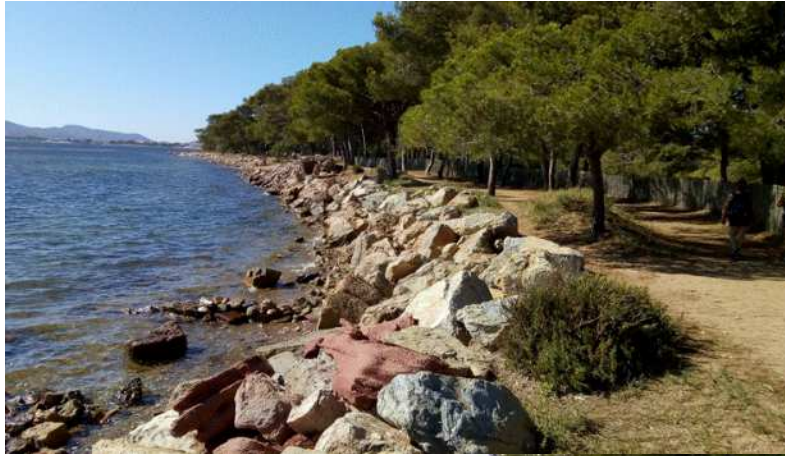
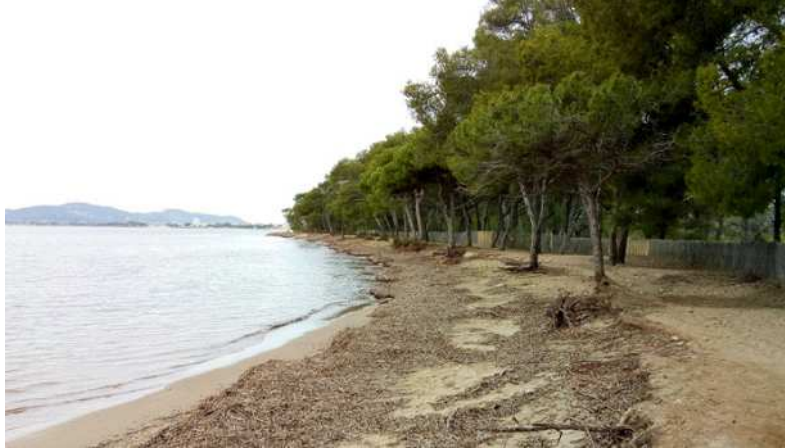
*Figure 24 : Evolution du tronçon désenroché au point 7 (de haut en bas : septembre 2019 avant travaux; novembre 2019 : après travaux et tempête)*

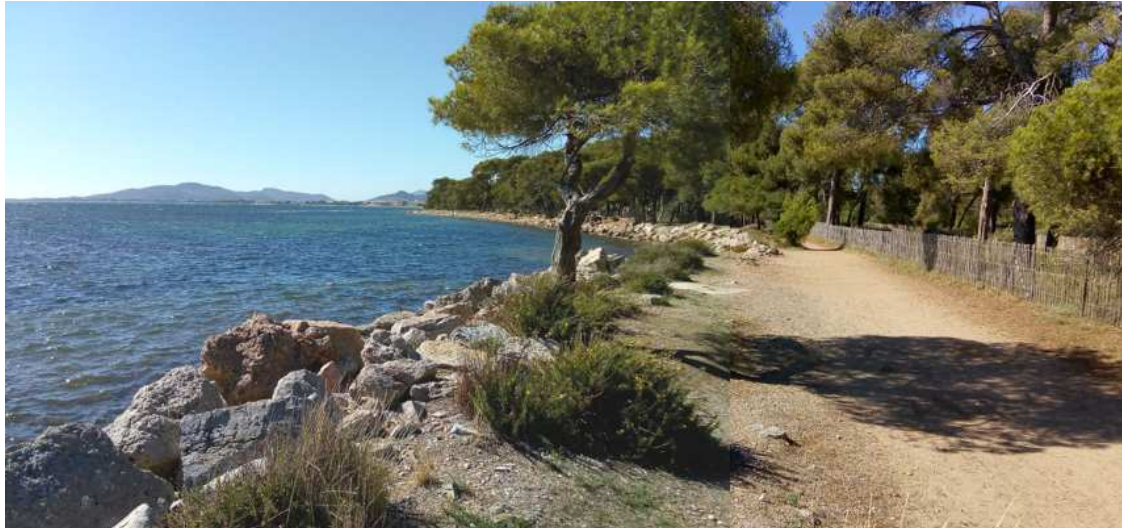
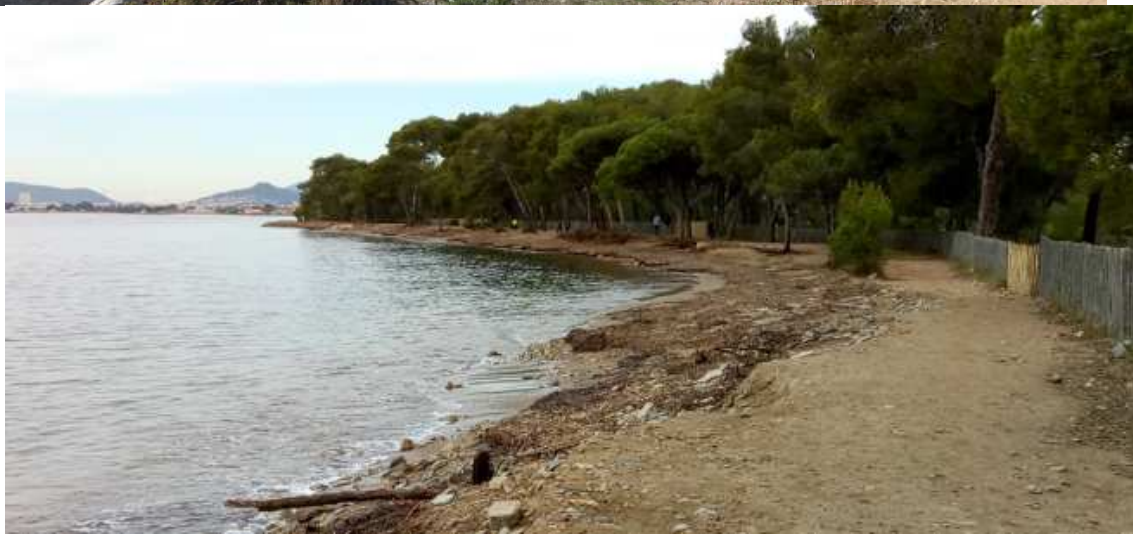
*Figure 25 : Evolution du tronçon désenroché au point 8 (de haut en bas : septembre 2019 avant travaux; novembre 2019 : après travaux et tempêtes)*

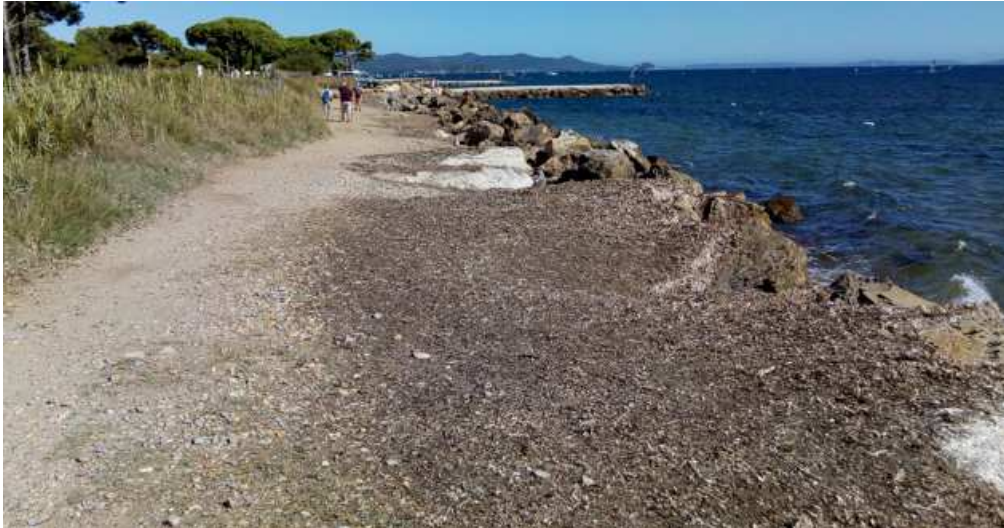
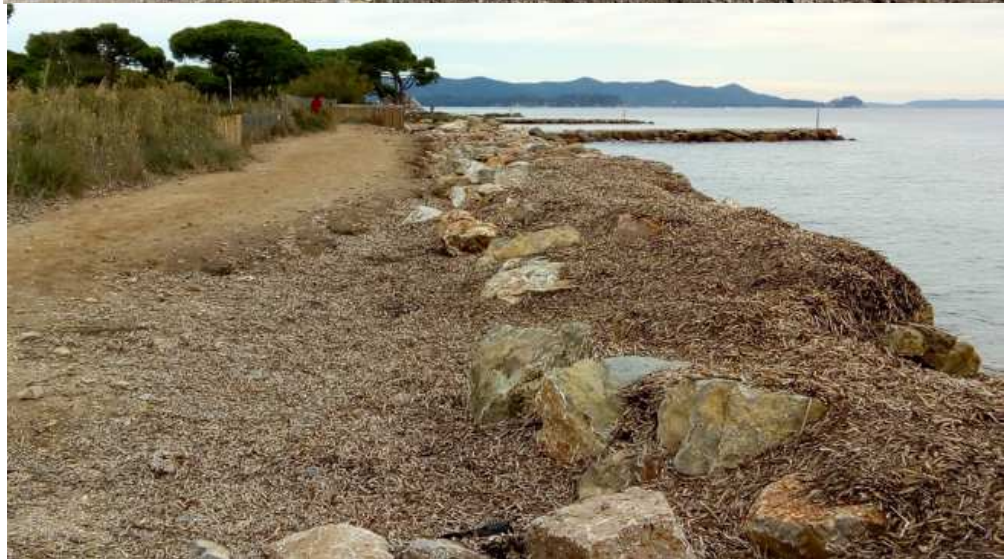
Figure 26 : Evolution du tronçon de maintien des enrochements au point 9 (de haut en bas : septembre 2019 avant travaux; novembre 2019 : après travaux et tempête)

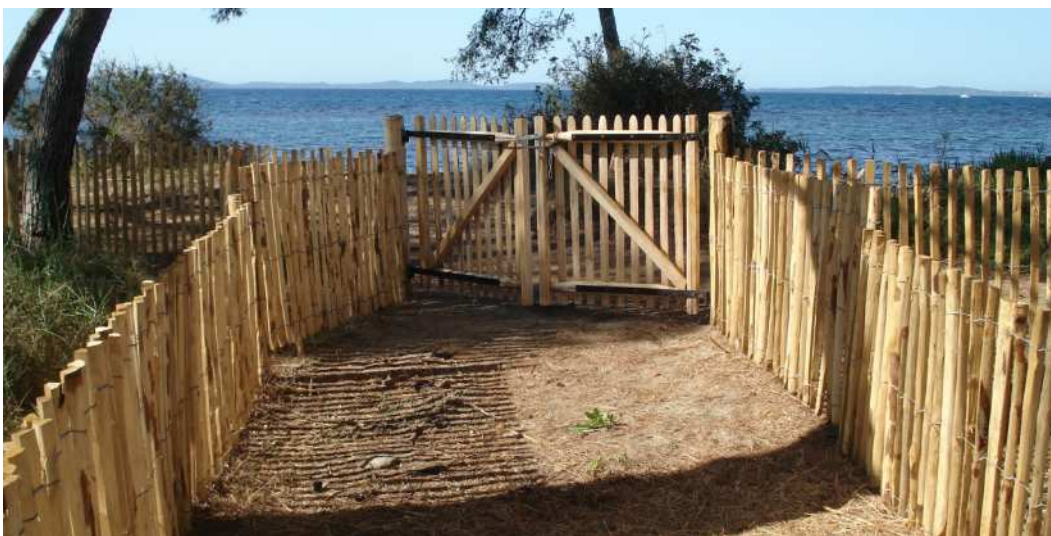
Figure 27 : Entrée du sentier de contournement de l'Etang de l'Anglais (point 10)

Les travaux ont consisté à réaliser du guidage et de la contention sur les pistes déjà existantes dans les Salins, et du débroussaillage dans la pinède de l'Anglais. Pour le guidage, des guides-fils, des cordages et des portails ont été installés. Des végétaux issus de la palette végétale locale ont été plantés pour masquer certaines vues vers les étangs et ainsi préserver la tranquillité des oiseaux (Cf. figures 25, 26 et 27 en fin de rapport).

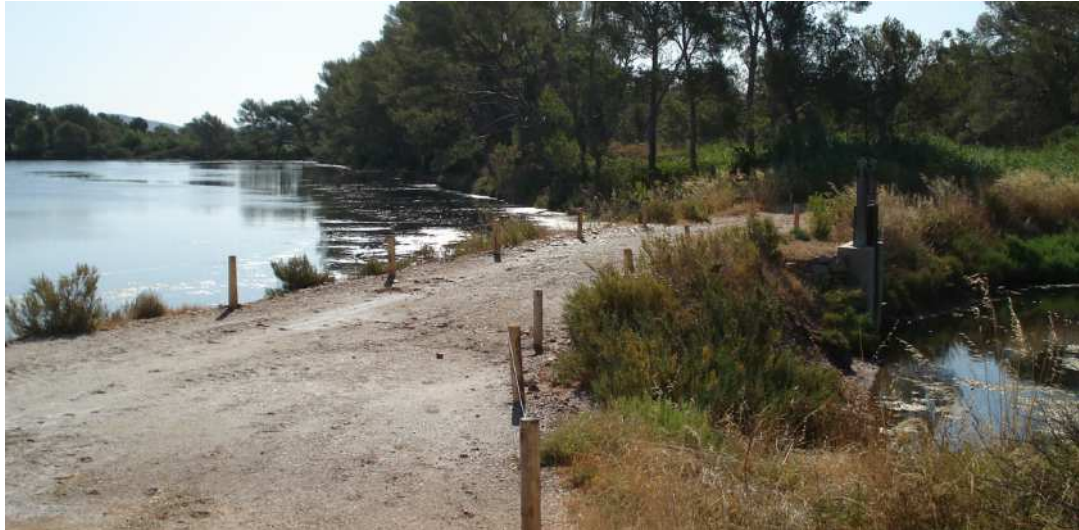
*Figure 28 : Guides-fils le long du sentier de contournement de l'Etang de l'Anglais (point 11)*

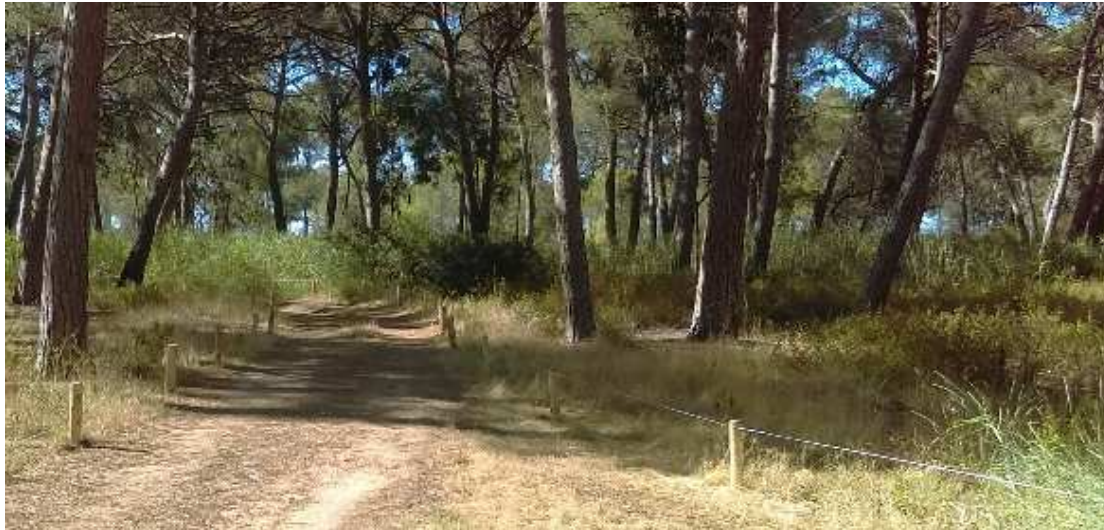
*Figure 29 : Guides-fils le long dans la pinède de l'Anglais (point 12)*

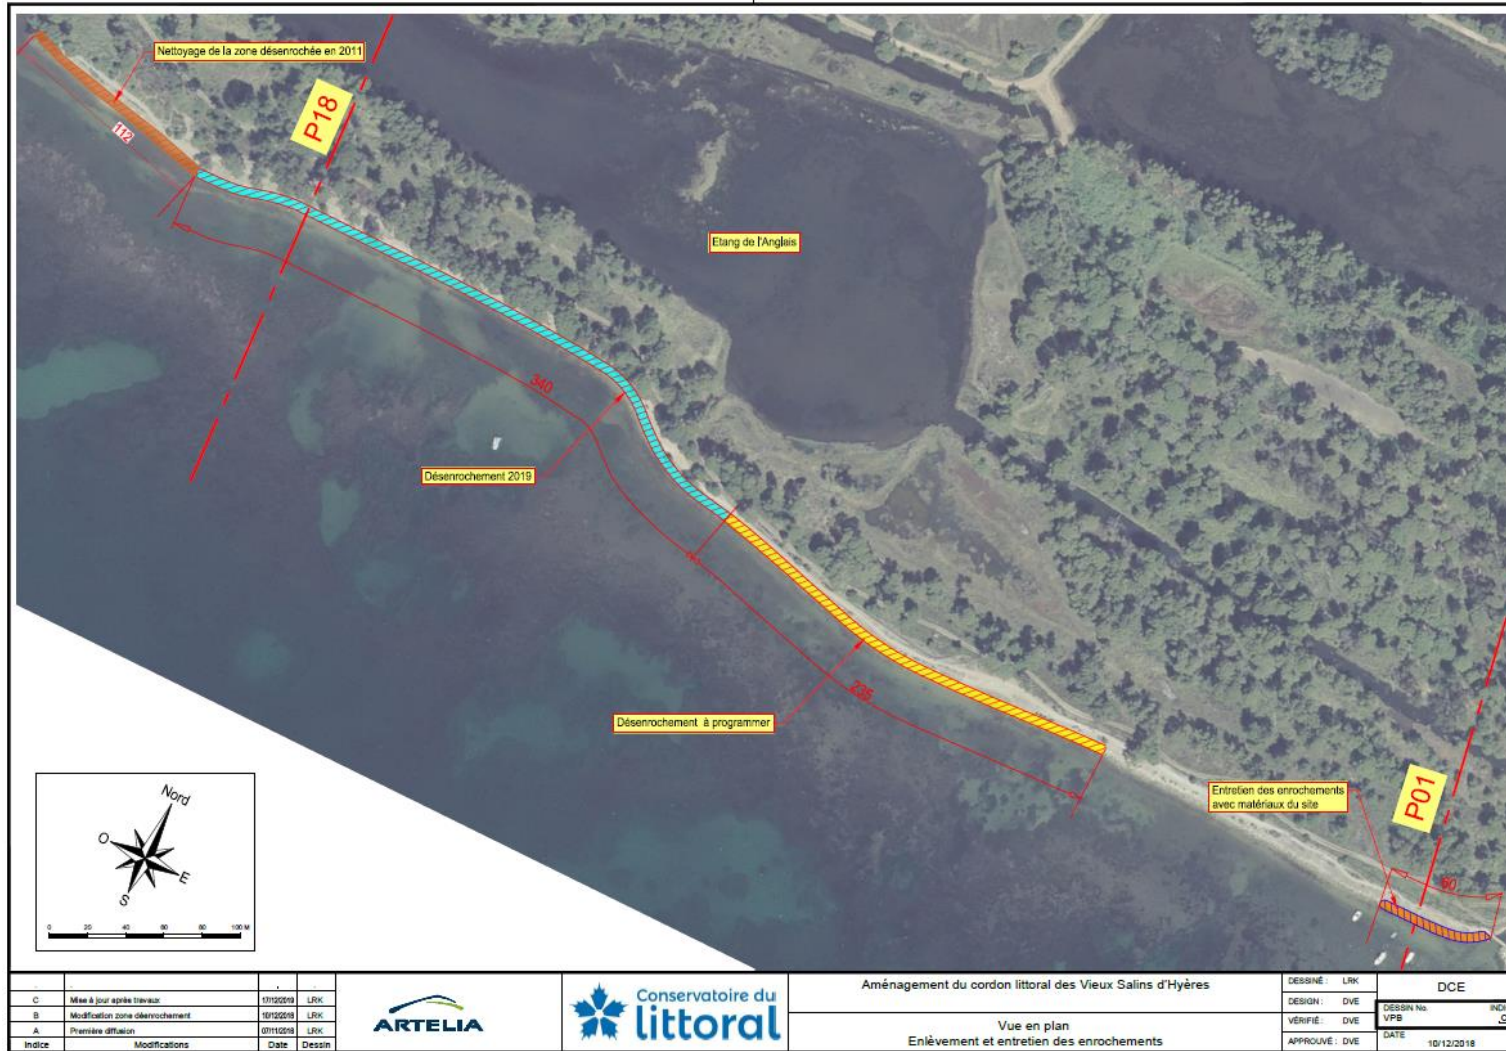
Figura 3: Piano di lavoro per la rimozione e la manutenzione di Riprap

- Azione C: rinaturalizzazione del litorale di riprap situato nella zona dell'Etang de l'Anglais e manutenzione del riprap all'uscita del canale di Gargatte (vedi Figura 3):
  - Misura C.1: rimozione di parte del riprap presso lo stagno di Etang de l'Anglais (con il riprap ad est mantenuto per 166 metri senza

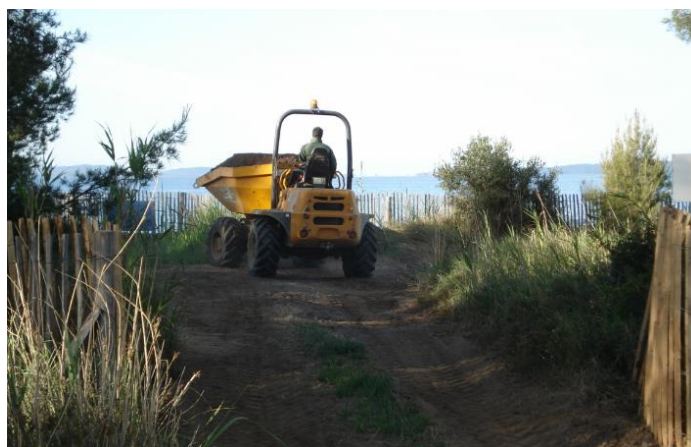
Figura 5: Aggiunta di materiali di ricarica alla linea di costa del Vieux Salins

È stato messo in opera un volume totale di circa 2000 m<sup>3</sup> di sabbia proveniente dal dragaggio degli ingressi dei porti circostanti. Il materiale è stato portato dai depositi (situati all'interno delle saline) al sito in dumper da 3 a 4 m<sup>3</sup>.

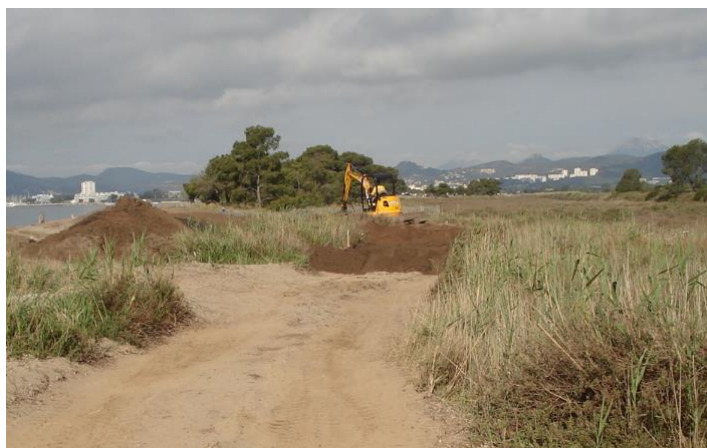
Figura 6: Modellamento del profilo della duna sul litorale del Vieux Salins

Il deposito di materiale è stato adattato alla topografia naturale e alla sinuosità della costa, facendo attenzione a non coprire la vegetazione esistente e le praterie di Posidonia. La duna così creata è stata modellata da macchine edili con una cresta di 1,5 m. La duna era coperta da una miscela di sabbia e foglie di Posidonia morta.
