# Rapport Renaturation du trait de côte des Vieux Salins d'Hyères

## **T3.4 Rapport infrastructures**

Site pilote des Vieux Salins - Hyères,  
France

Version 01 – Février 2020

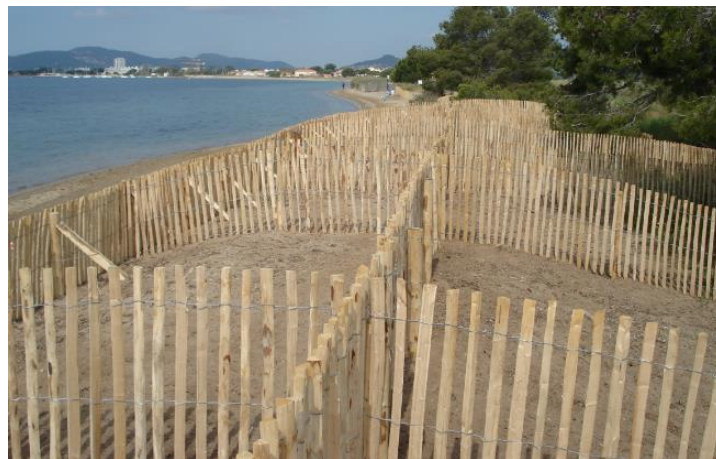
*Figura 7: Involucri installati sul cordone della duna*

Le manovelle sono state poi installate su tutta la barriera dunale Vieux Salins non dotata di manovelle, situata a destra dei bacini di Quenet Sud e di Ournèdes, corrispondente ad una distanza lineare di circa 1.020 m distribuita su tre settori. In totale sono stati mobilitati 5.000 m di pattini per gru, installati secondo il seguente principio:

- 3 linee di difesa parallele alla linea di costa: una fila di manovelle in cima alla barriera dunale sul lato mare, una fila di manovelle a livello della barriera dunale sul lato terra, una fila di manovelle ai piedi della barriera dunale sul lato sentiero;
- Fessure perpendicolari regolari (ogni 5 m) per creare trappole;
- Accesso pedonale alla spiaggia dal sentiero ogni 100 m circa.

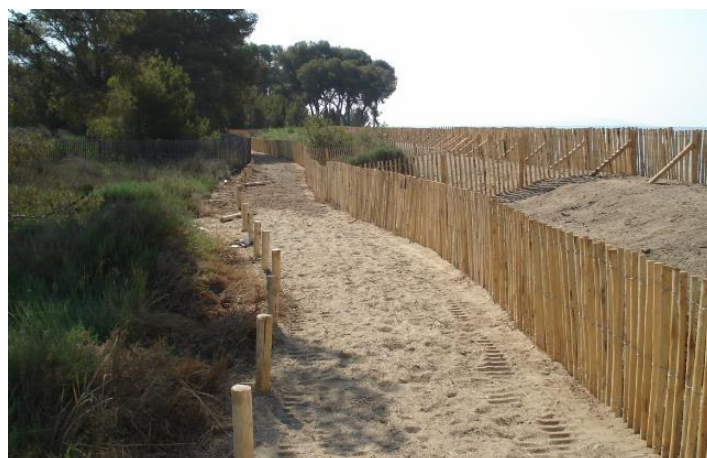
*Figura 8: Installazione dei guidafili che delimitano il percorso pedonale dietro il crinale della duna*

Sono state installate anche delle guide metalliche per delineare la passerella pedonale dietro la barriera dunale rinforzata.

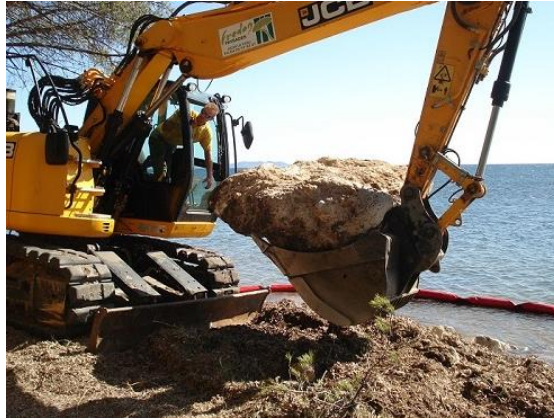
*Figura 9: Rimozione del più grande strappo dalla linea di riva del Vieux Salins.*

L'azienda incaricata dei lavori ha inizialmente rimosso i blocchi più grandi dall'area da de-rockerare (Figura 9).

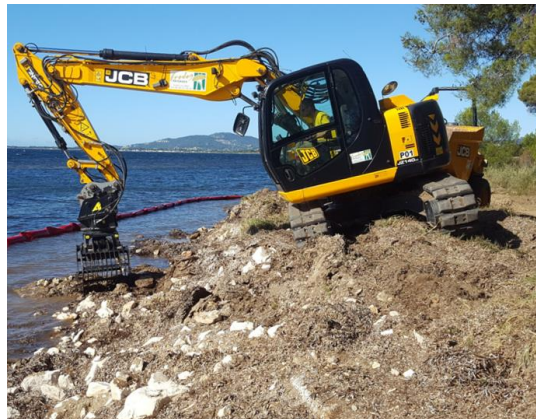
*Figura 10: Rimozione dello strappo con una pinza idraulica "a scheletro"*

Lo strappo di medie dimensioni è stato poi rimosso con un secchio a scheletro (Figura 10).

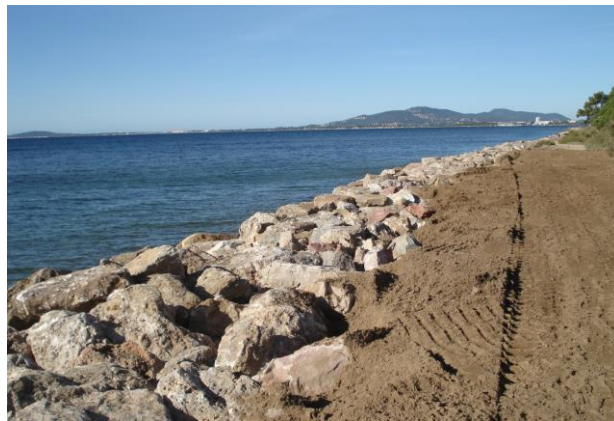
*Figura 11: Ricostruzione della roccia a est del sito*

Alcuni di questi blocchi sono stati trasportati nel settore orientale per consolidare la struttura esistente e innalzarne la cresta. In questo settore è stato portato anche materiale sabbioso per riempire i fori dietro la struttura (Figura 11).

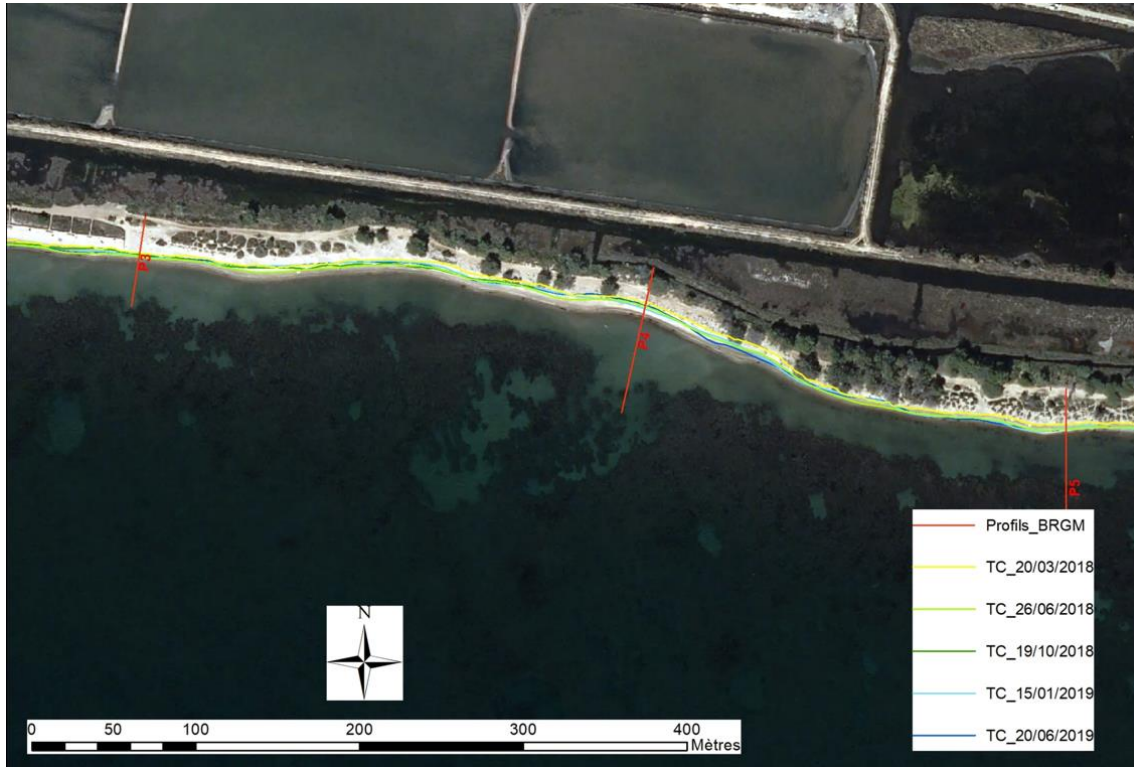
Figura 15: Evoluzione della posizione della linea di costa su parte della linea del Vieux Salins tra marzo 2018 e giugno 2019 (BRGM 2019)

I primi risultati disponibili non comprendono i primi sondaggi post-disconnessione. I cambiamenti morfologici osservati sono quindi limitati (Figura 15).

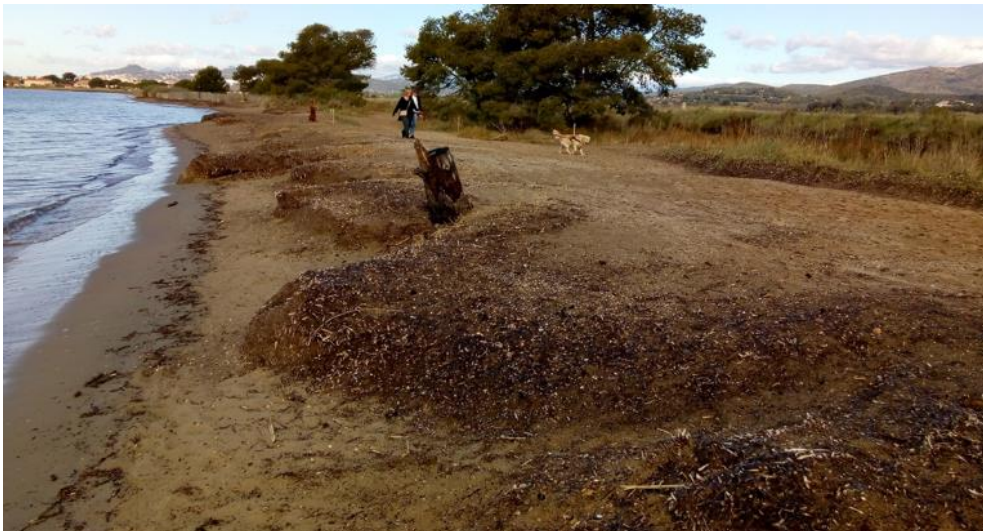
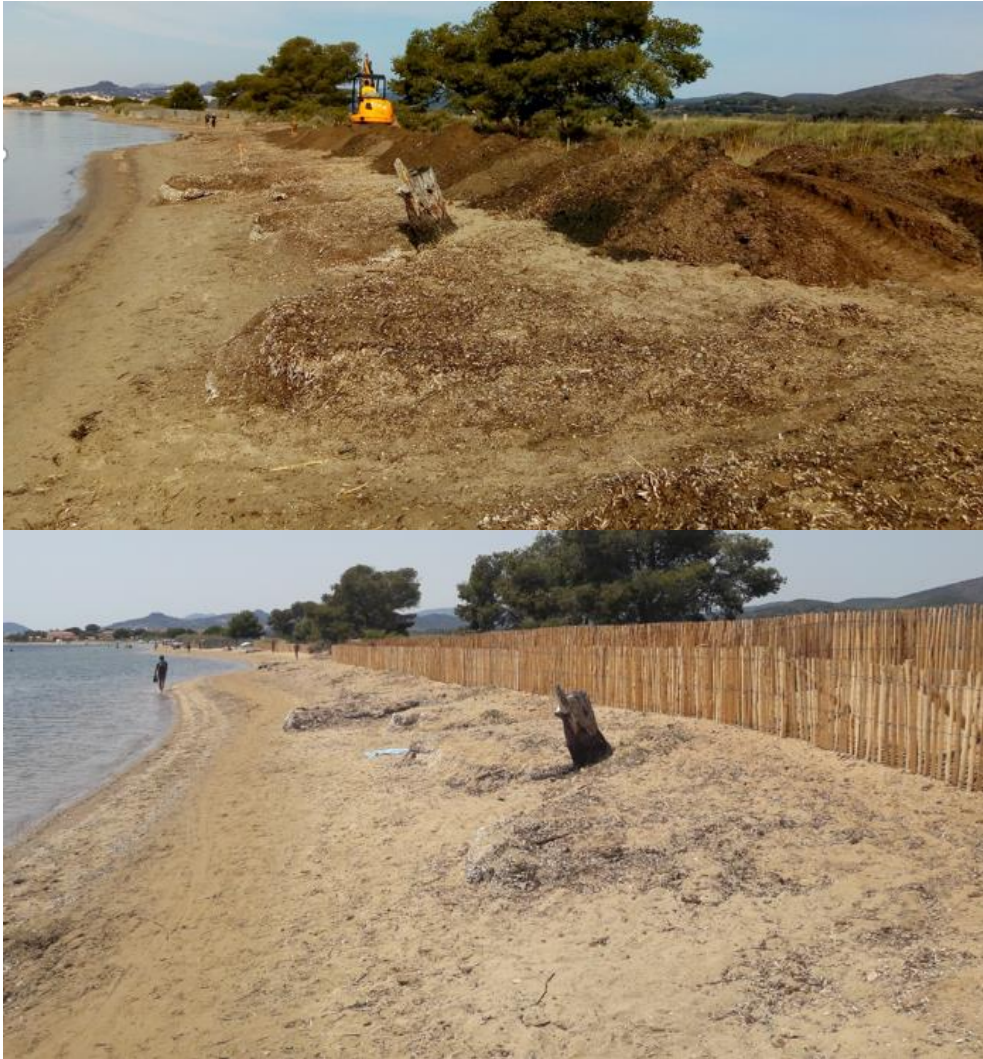
*Figura 17: Evoluzione del paesaggio dunale al punto 1 (dall'alto verso il basso: aprile 2019 prima dei lavori; aprile 2019: durante la ricarica; giugno 2019: installazione delle gru a fine lavori)*

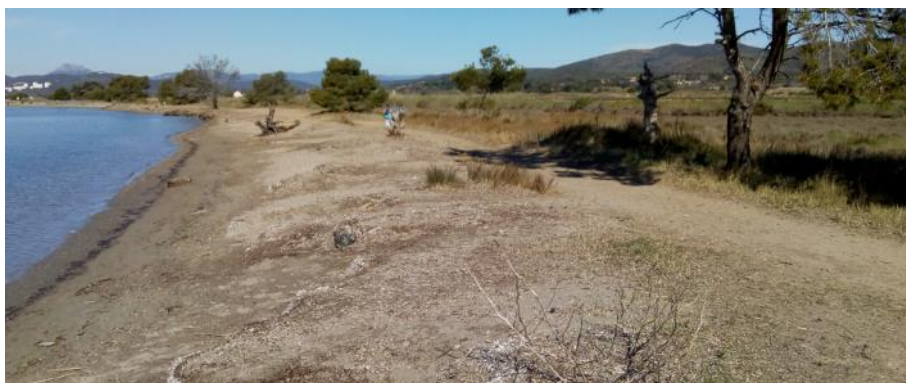
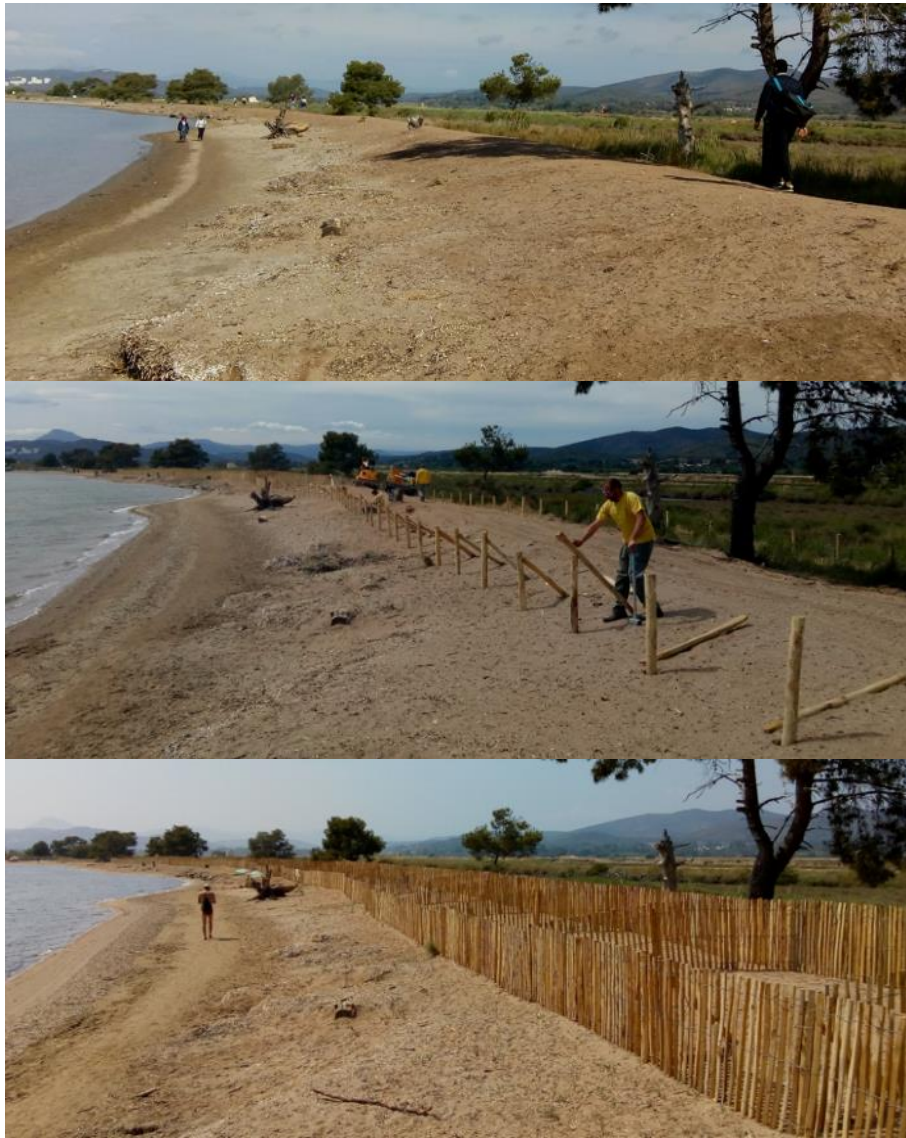
*Figura 18: Evoluzione del paesaggio dunale al punto 2 (dall'alto verso il basso: aprile 2019 prima dei lavori; maggio 2019: dopo la ricarica; giugno 2019: installazione delle gru; luglio 2019: a fine lavori)*

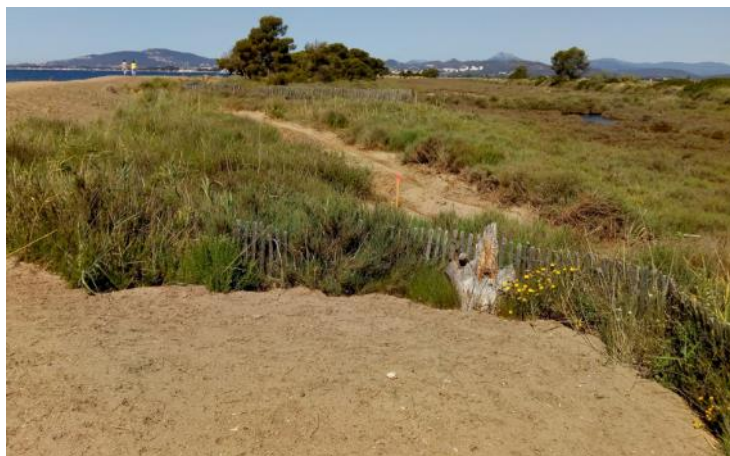
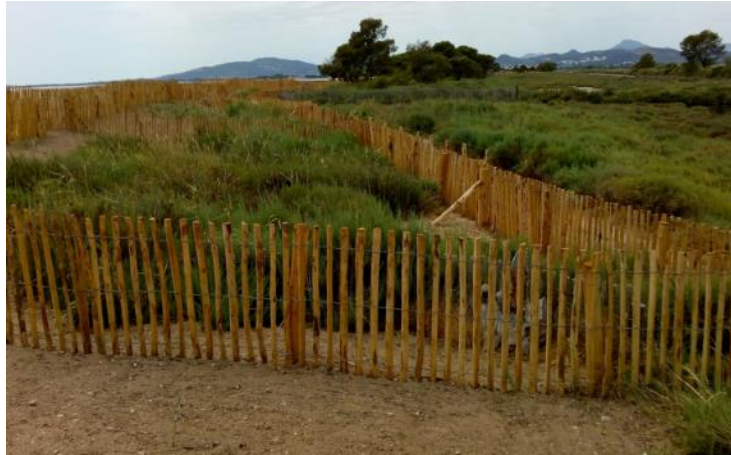
*Figura 19: Evoluzione del paesaggio dunale al punto 3 (dall'alto verso il basso: maggio 2019 dopo la ricarica; giugno 2019: a fine lavori)*

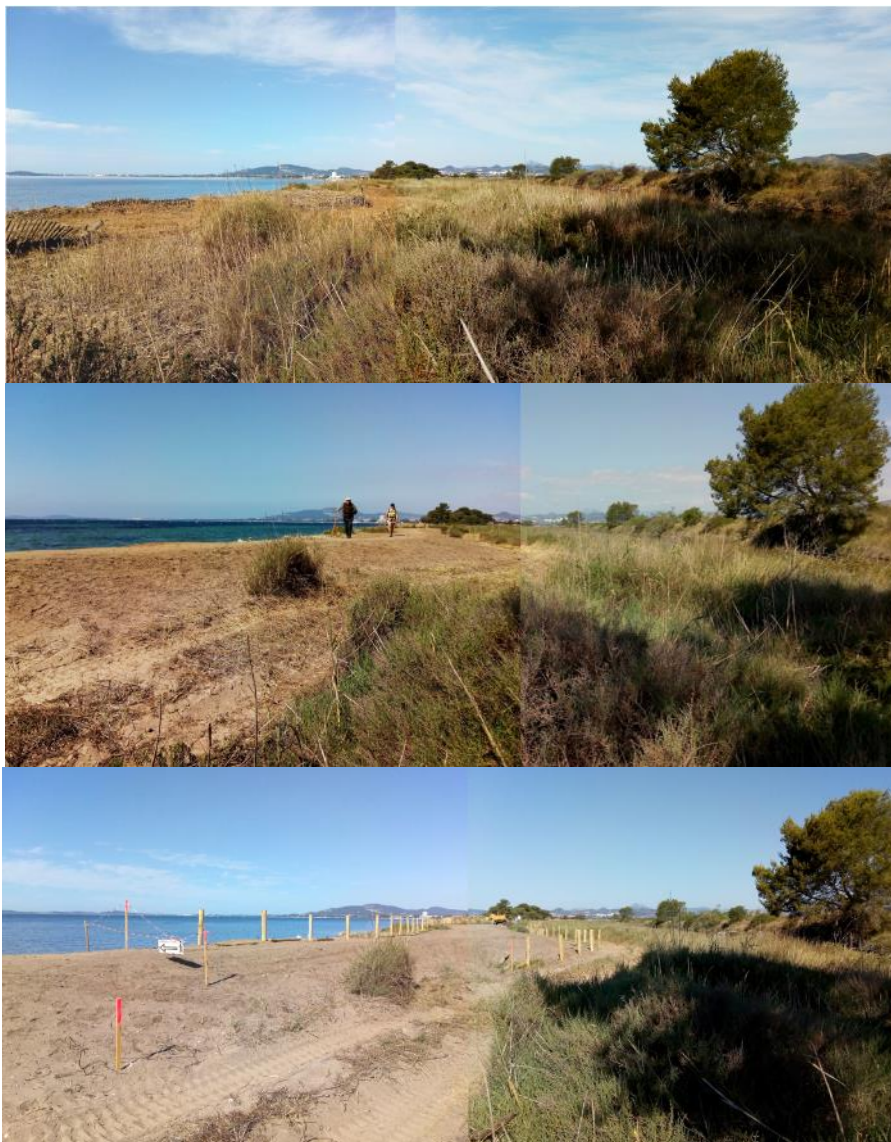
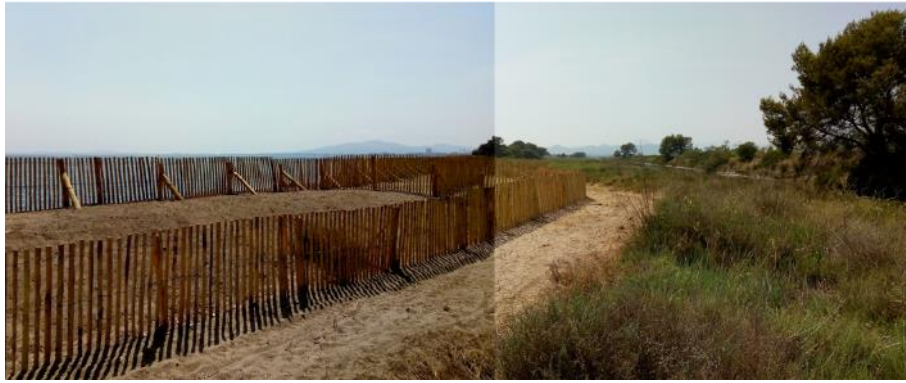
*Figura 20: Evoluzione del paesaggio dunale al punto 4 (dall'alto verso il basso: aprile 2019 prima dei lavori; maggio 2019: dopo la ricarica; giugno 2019: installazione delle gru; luglio 2019: a fine lavori)*

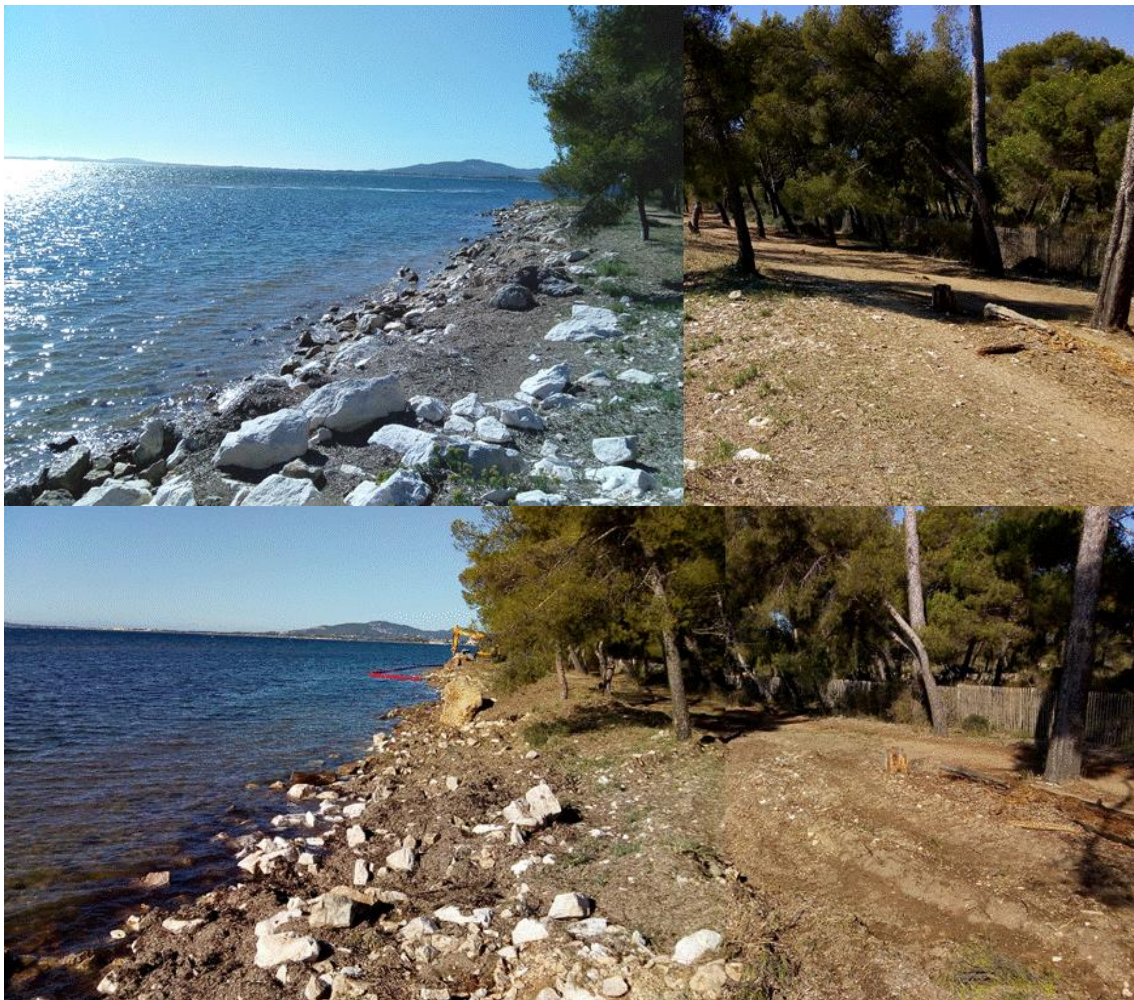
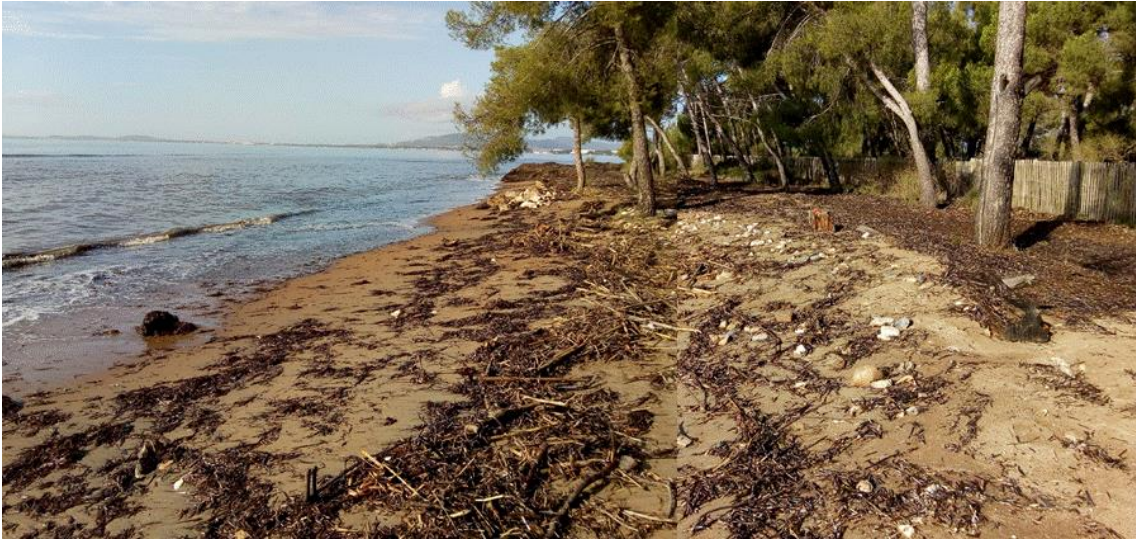
*Figura 21: Evoluzione della sezione disaccoppiata al punto 5 (dall'alto verso il basso: settembre 2019 prima dei lavori; ottobre 2019: durante i lavori; 24 ottobre 2019: dopo i lavori e la tempesta)*

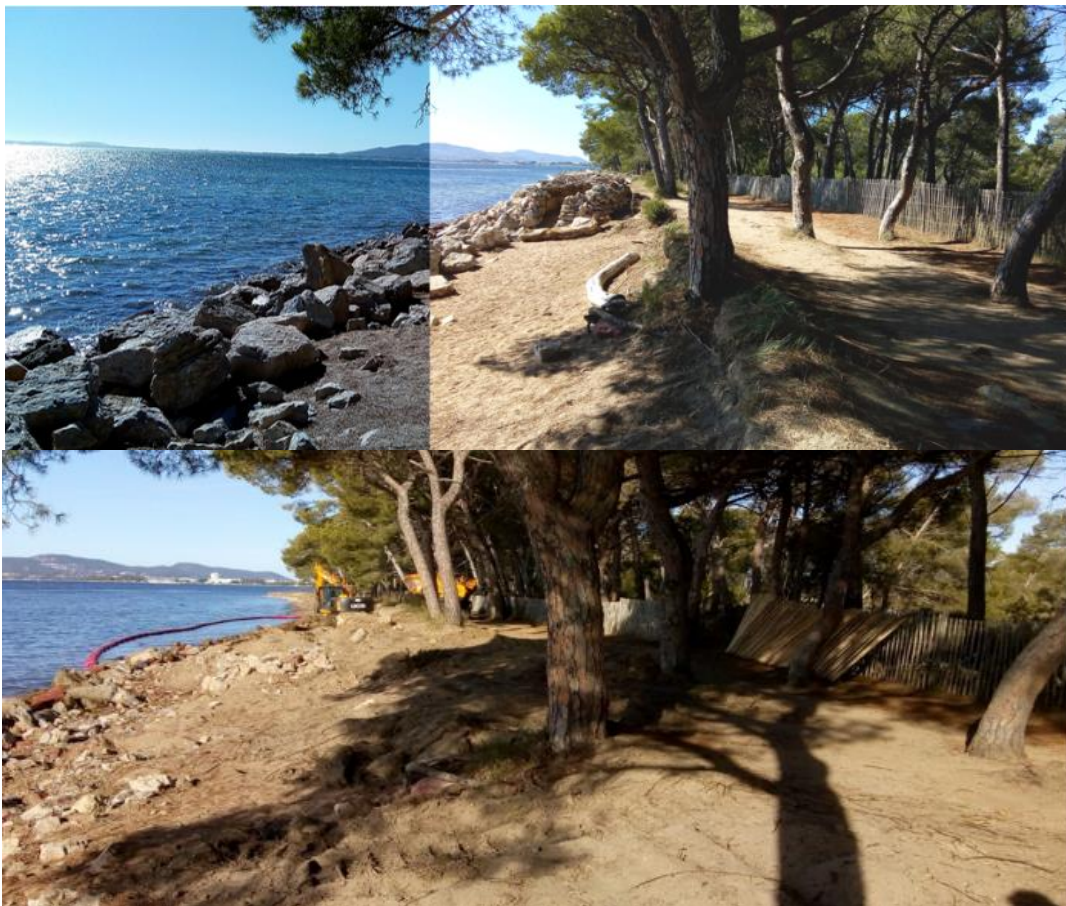
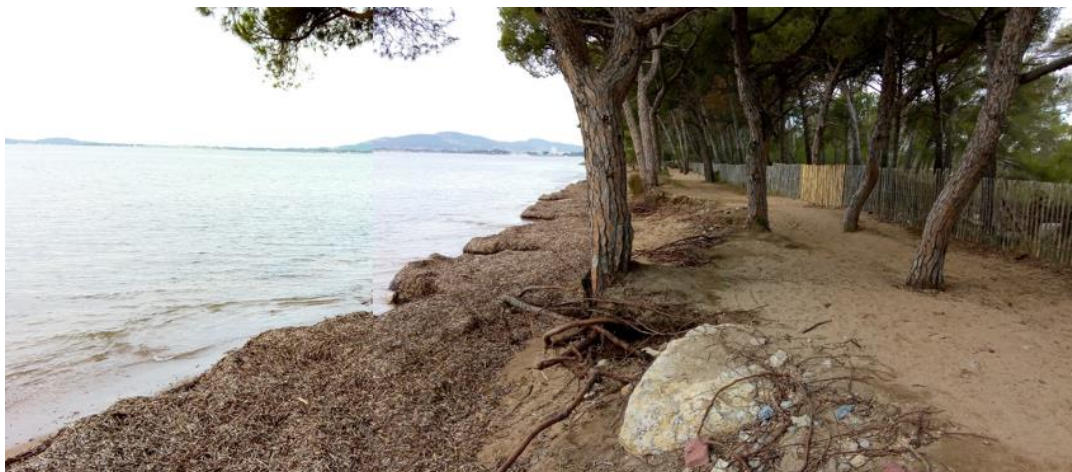
*Figura 22: Evoluzione della sezione disaccoppiata al punto 6 (dall'alto verso il basso: settembre 2019 prima dei lavori; ottobre 2019: durante i lavori; novembre 2019: dopo i lavori e le tempeste)*

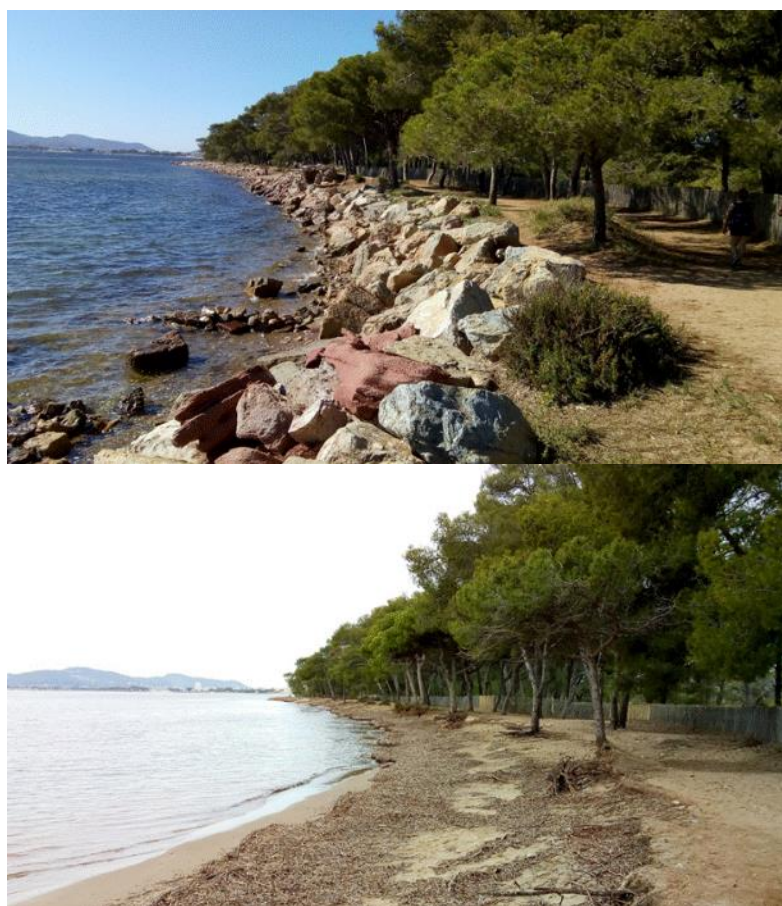
*Figura 23: Evoluzione della sezione disaccoppiata al punto 7 (dall'alto verso il basso: settembre 2019 prima dei lavori; novembre 2019: dopo i lavori e la tempesta)*

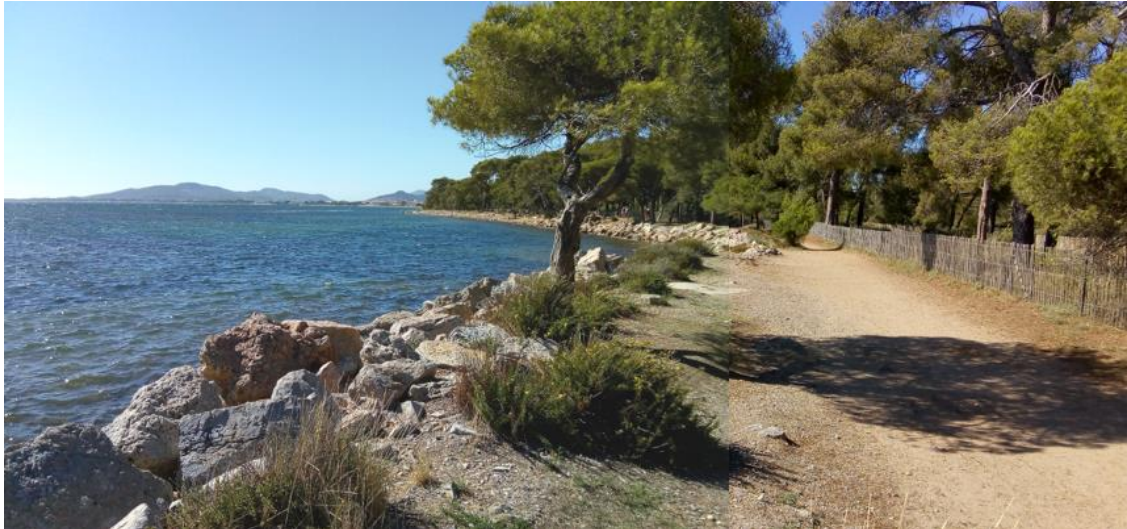
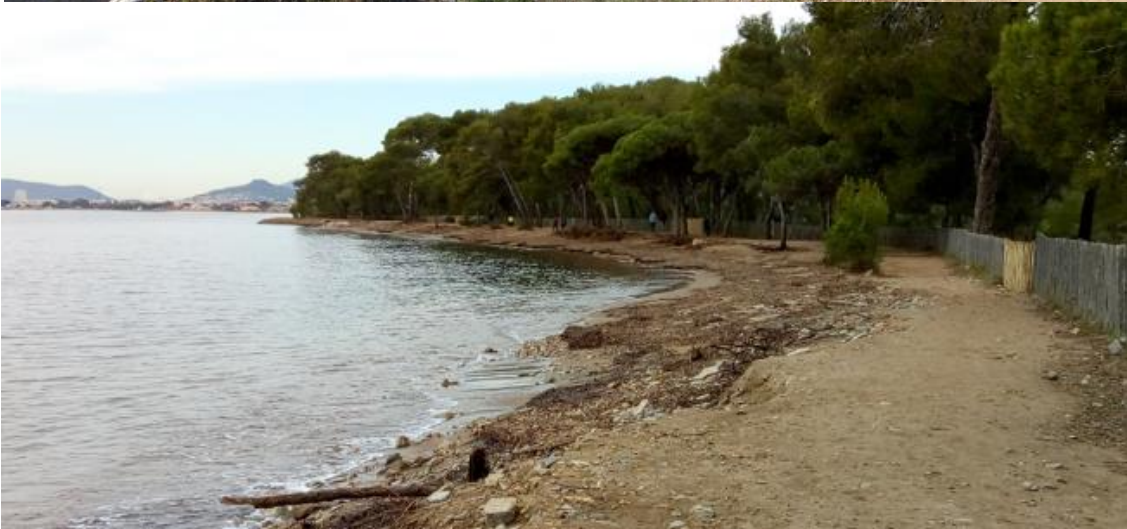
*Figura 24: Evoluzione della sezione disaccoppiata al punto 8 (dall'alto verso il basso: settembre 2019 prima dei lavori; novembre 2019: dopo i lavori e le tempeste)*

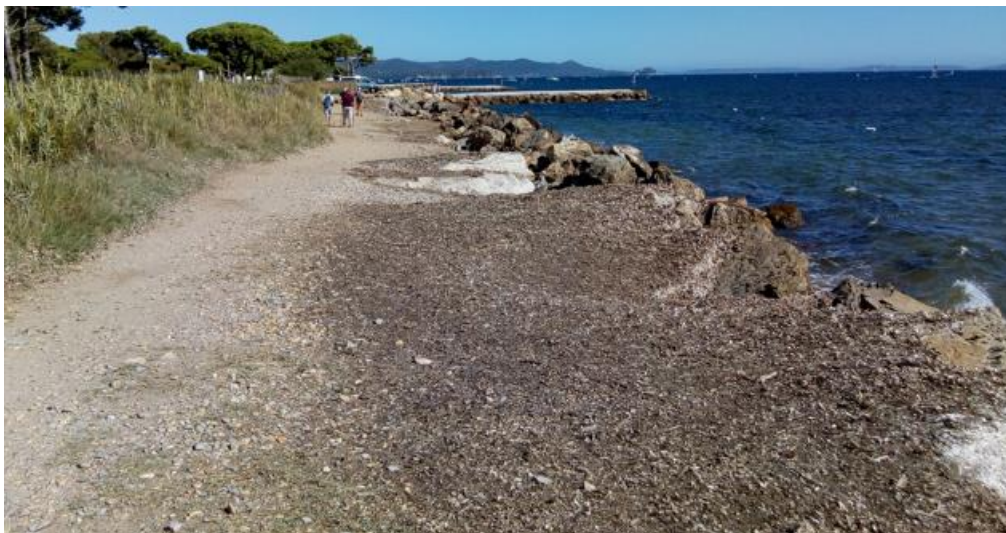
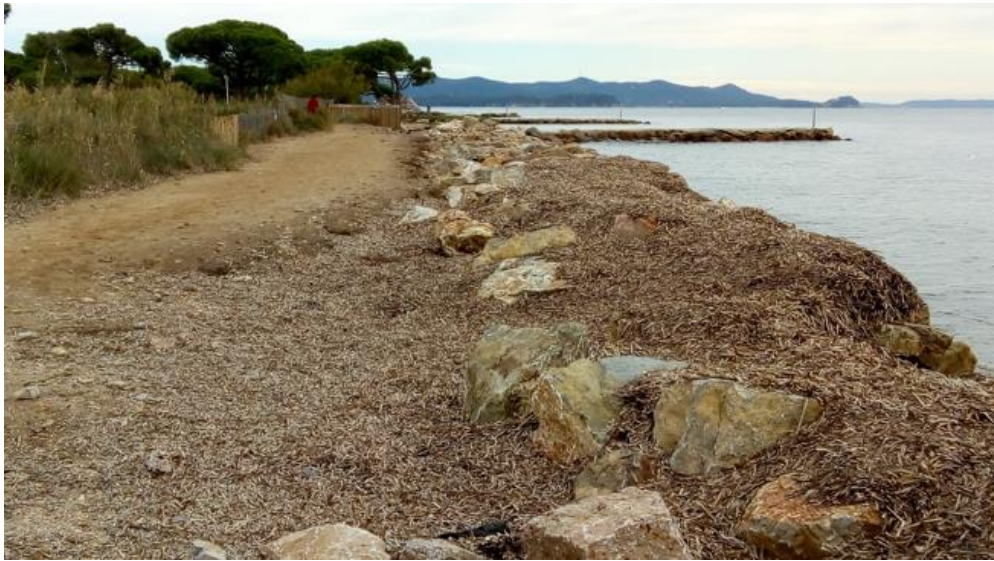
*Figura 25: Evoluzione della sezione di ritenzione della roccia al punto 9 (dall'alto verso il basso: settembre 2019 prima dei lavori; novembre 2019: dopo i lavori e la tempesta)*

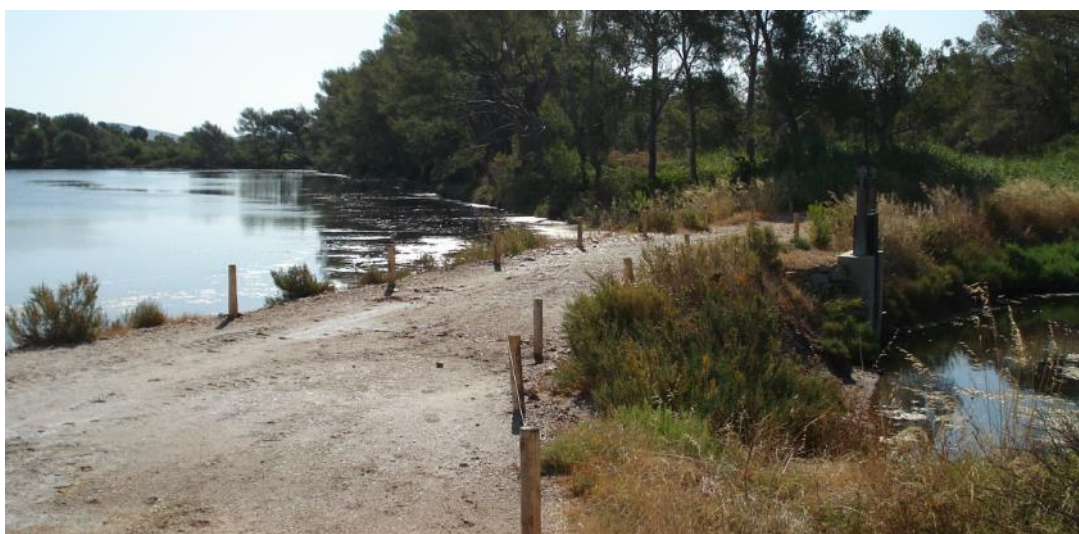
*Figura 27: Guide di filettatura lungo il sentiero intorno all'Etang de l'Anglais (punto 11)*

Il lavoro è consistito nella guida e nel contenimento dei sentieri esistenti nei Salins, e nello sgombero della boscaglia nella pineta inglese. Per la guida sono stati installati guidafili, funi e cancelli. La vegetazione della tavolozza delle piante locali è stata piantata per mascherare alcune vedute verso gli stagni e preservare così la tranquillità degli uccelli (cfr. figure 25, 26 e 27 alla fine del rapporto).
