LOT2_Commune de Collobrières

Expérimentation en vue de mesurer l'impact de l'exploitation forestière et l'impact des travaux de génie écologique sur le ruissellement des eaux superficielles.

Agence Territoriale Alpes-Maritimes/Var Bureau d'Etudes Côte d'Azur 101 Chemin de San Peyre - 83220 LE PRADET

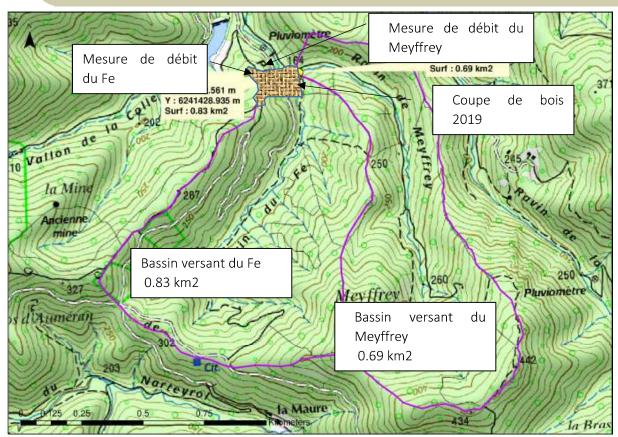
Carte des bassins versants et des instrumentations mise en œuvre sur fond 1/25000 IGN.

Les deux bassins versants forestiers du Réal Collobrier, nommés le Fé et Meyffrey, situés sur la commune de Collobrières (83) et qui ont fait l'objet de mesure de suivi des débits de février à septembre 2019 inclus, sont adjacents.

Les débits respectifs ont été mesurés juste en amont de leur confluence. L'IRSTEA d'Aix en Provence a mis en place les dispositifs de mesure et a assuré leur suivi pendant le temps de l'expérimentation. Un pluviomètre existant sur le site permet de coupler les mesures de pluie et de débit.

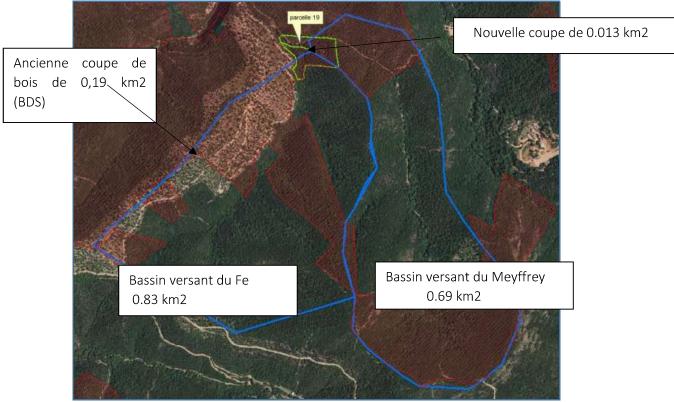
Situation des coupes sur photo aérienne du site

- Le bassin du Fe a fait l'objet d'une coupe récente sur un environ 1/4 de son bassin versant en plus de la petite coupe réalisée en 2019. Il est traversé par une piste sur tout le versant au Nord du vallon.
- Le bassin du Meyffrey est totalement boisé à l'exception de la coupe prévue en 2019 en aval.

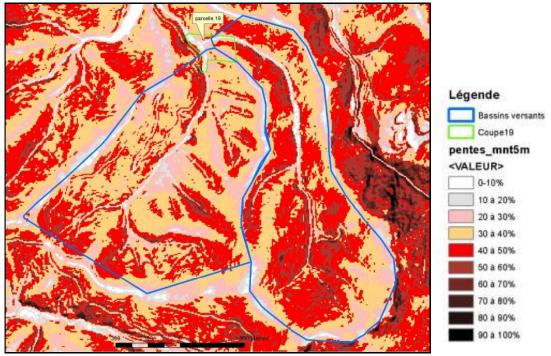
Carte des pentes des deux bassins versants étudiés

Surface	Pente moyenne	Longueur chemin hydraulique	Altitude exutoire	Altitude pt culminant
Fe	0,83 km2	33%	1,3 km	170 m	388 m
Meyffrey	0,69 km2	38%	1,8 km	170 m	442 m

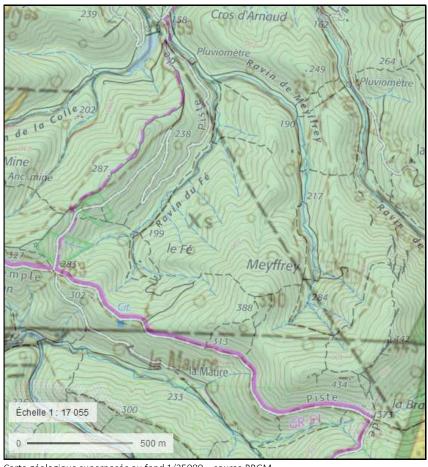
Carte géologique superposée au fond 1/25000 - source BRGM

La géologie de la zone d'étude est homogène laissant présager une nature de sol identique. Il s'agit des phyllades détritiques des Sauvettes (Terrains éruptifs et métamorphiques).

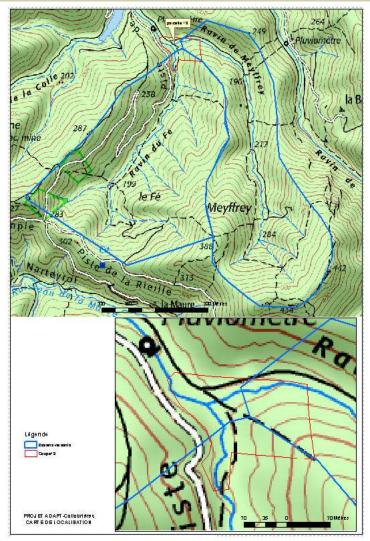
Localisation de la coupe

L'exploitation se situe en forêt communale de Collobrières, parcelle forestière 19, à cheval sur le Vallon de Meyffrey et le Ravin du Fé.

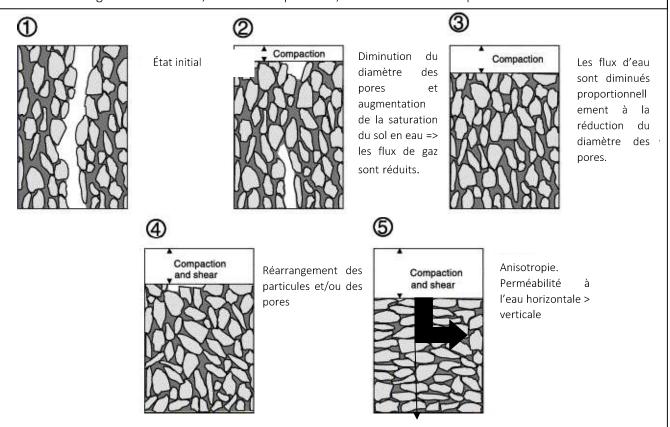
Figure 1 : effet de la circulation des engins sur les sols forestiers d'après Horn (2003). Polygones gris clair = particules solides, gris foncé = espaces vides (pores) de moyenne dimension, blanc = espaces vides de grande dimension, 1 = état non perturbé, 2 à 5 = intensité d'impact croissante

La circulation d'engins à la surface des sols déforme l'arrangement de ses particules solides, et ce dès le premier passage (60% au premier passage — Guide PROSOL). En particulier, elle en modifie les espaces vides qui permettent la circulation des fluides (eau et air). Un sol perturbé aura une capacité à laisser circuler l'eau de manière verticale (infiltration) très faible une fois qu'il est saturé en eau (période de faible demande en eau et/ou de fortes précipitations). Plus la perturbation est importante, plus la conductivité hydraulique verticale diminue et celle horizontale augmente (Horn, 2003; figure 1), augmentant ainsi le risque de ruissellement superficiel et d'érosion (situation de pente) ou d'engorgement temporaire (terrain plat).

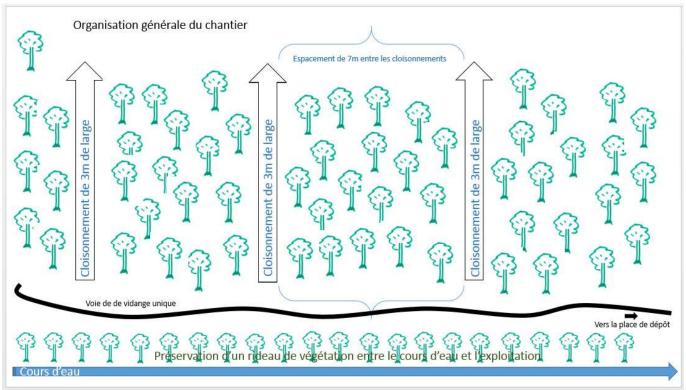
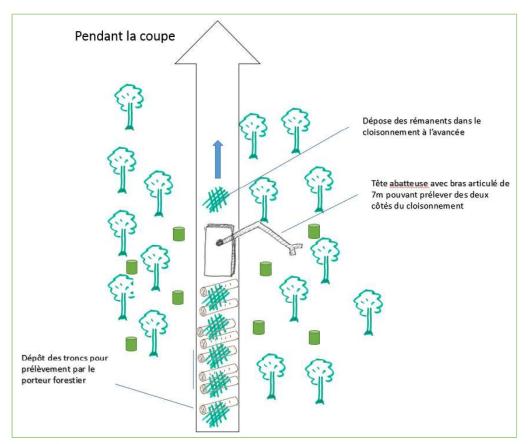
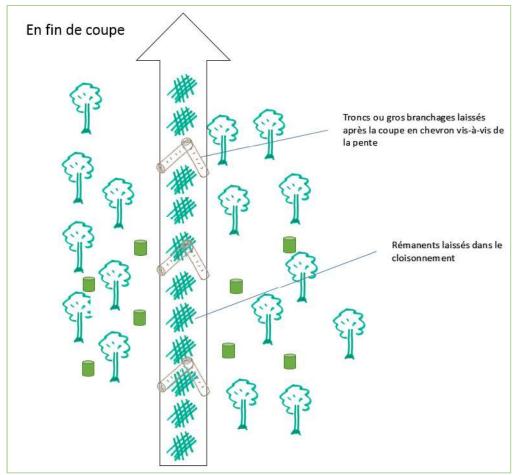
- Accès des engins en préservant les cours d'eau et les capteurs (cf ci-dessous IV.4)
- Création de la voie de vidange en bas de versant
- Pénétration de la tête abatteuse dans le cloisonnement et coupe des premiers arbres sur les côtés
- Ebranchage puis dépôt des rémanent devant la tête abatteuse pour que celle-ci circule dessus
- Monter de la tête abatteuse dans le cloisonnement et dépôt des troncs dans le cloisonnement derrière la tête abatteuse.
- Récolte et débardage des troncs par le porteur forestier.
- Mise en place de troncs ou gros branchages en chevron dans les cloisonnements.

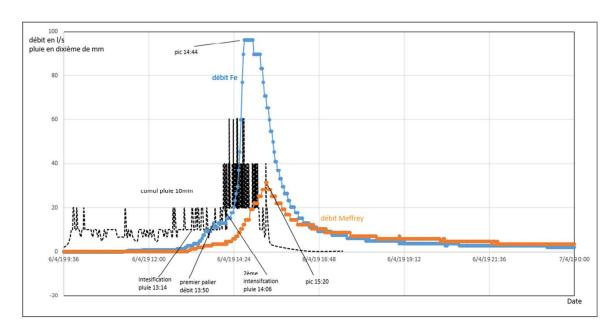
Evolution des pluies et débits en fonction du temps sur l'épisode du 06-04-2018

Sur un fond de petites pluies non significatives depuis le début de la journée, une augmentation de la fréquence des petites averses se produit à partir de 13 h 14 (1^{er} palier de pluie évoluant entre 1 et 2mm par tranche de 10 minutes). Puis la pluie devient très soutenue et augmente en quantité à partir de 14 h 06. Ce palier de forte pluie (4 mm par tranche de 10 minutes) est conservé jusqu'à 15h00, heure à laquelle la pluie cesse assez soudainement.

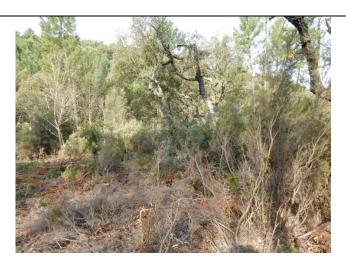
Arbres préservés en bord de ruisseau

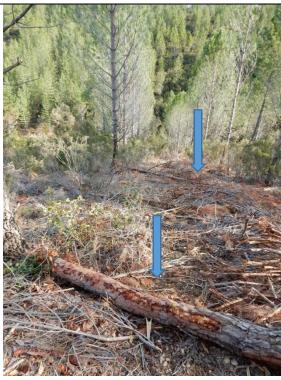
Espacement des chevrons entre 15 et 20m

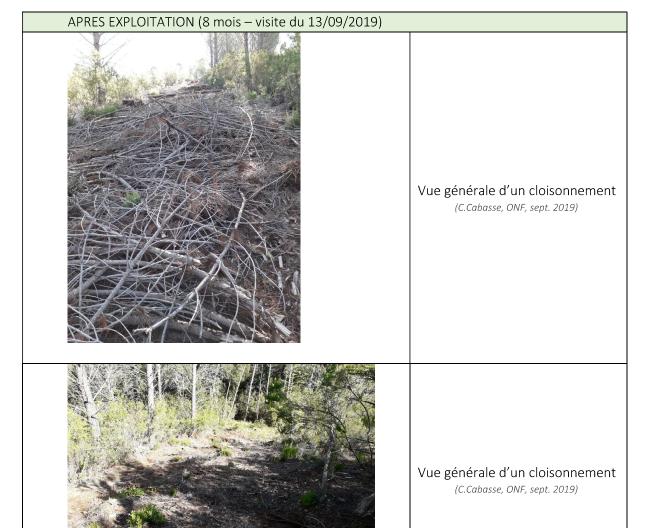
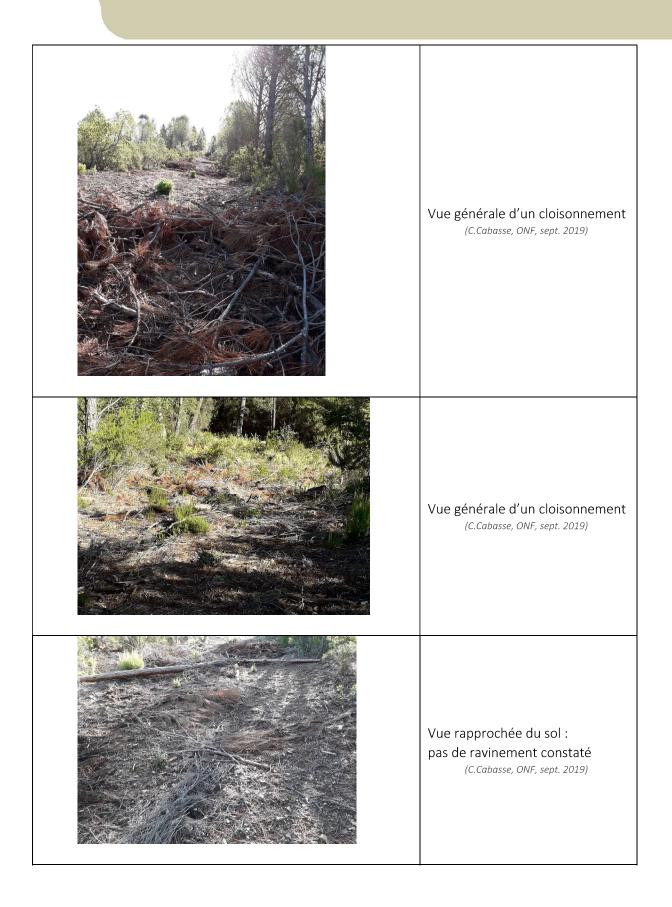
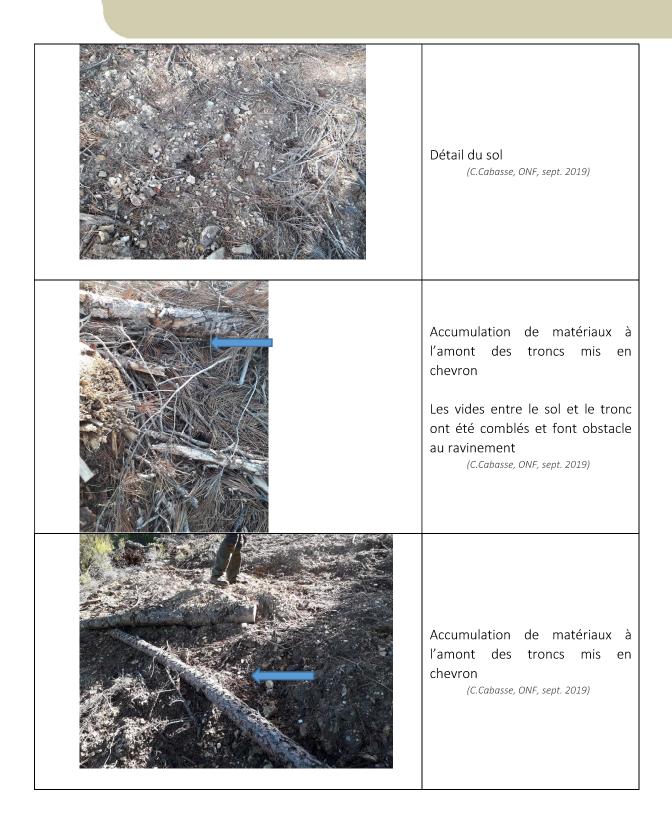
Détail de l'accumulation des branchages et des aiguilles de pin (C.Cabasse, ONF, sept. 2019)

- Les troncs laissés en chevron n'ont pas bougé (pas de descente dans la pente).
- Le matériel végétal s'est colmaté à l'aval des troncs. Cette accumulation est venue boucher les espaces entre le sol et les troncs, constatés ci-dessus.
- Lors de la coupe, certaines zones n'avaient pas pu être recouvertes de rémanents (faute de matériel végétal suffisant). Cependant aucun ravinement n'est observé sur ces zones.
- Six mois après la coupe, les petits rémanents commencent à se décomposer.
