**Actividad 1.1: INFORME RELATIVO AL  
INVENTARIO DE EVENTOS EN EL TERRITORIO  
COSTERO SUDOE DE DURANTE LOS ÚLTIMOS  
10 AÑOS**

**Informe del GT1: E 1.1.3 PORTUGAL**

**Liderado por: IGME**

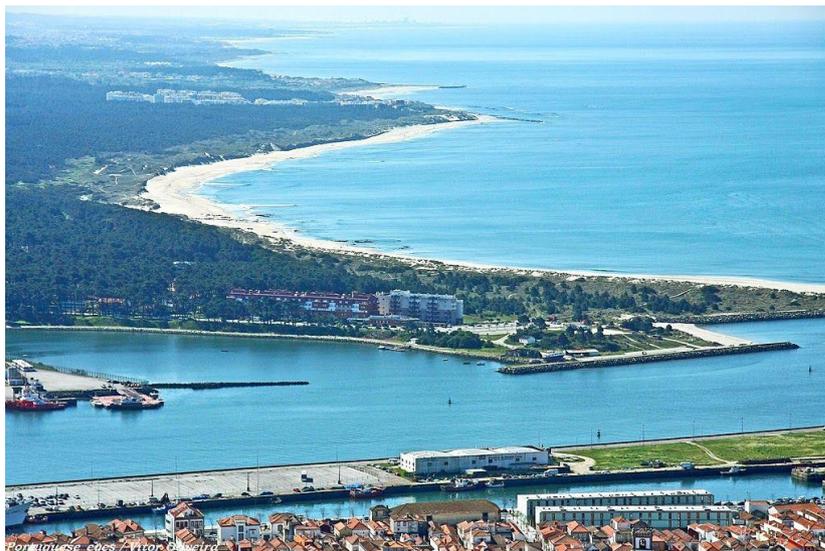
Fig. 1. La costa antropizada de Viana do Castelo en la desembocadura del río Limia.

Predomina una costa arenosa muy abierta al azote de los vientos y a los flujos de mareas del Atlántico, con algunos fragmentos de costa acantilada intercalados donde aflora el sustrato rocoso, como es el caso de Viana do Castelo (Fig. 1). En general se puede hablar de una costa que refleja, con extensos cordones dunares y playas, la bajada del nivel del mar durante la Edad de Hielo, que dejó expuesta una gran plataforma de arena a la acción eólica.

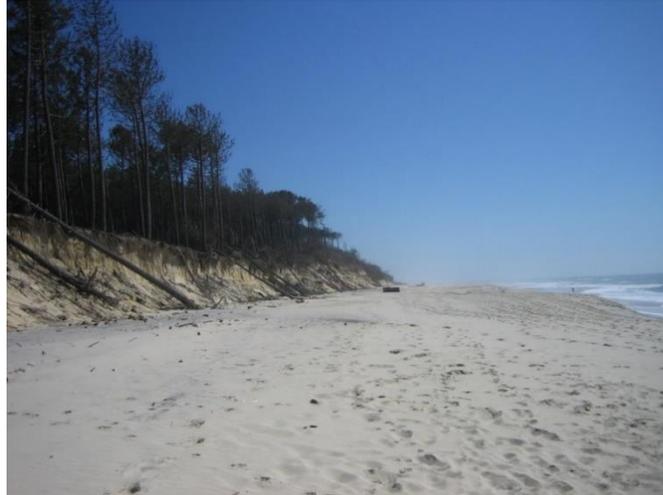
En la actualidad, esta costa está en retroceso y predominan, en general, los procesos erosivos frente a los sedimentarios (Fig. 2). La costa norte de Portugal está además ampliamente antropizada, con intervenciones humanas que han interferido notablemente en la dinámica litoral y en el déficit de

Fig. 2. Erosión costera en las playas del norte de Portugal, afectando a los extensos cordones dunares del Pleistoceno

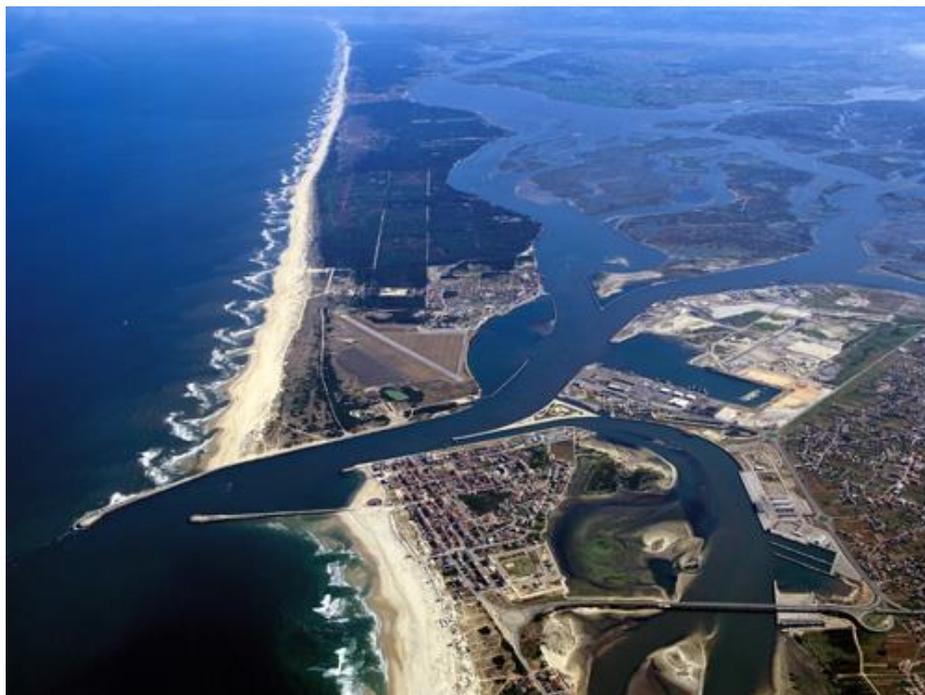
Fig. 3. Aérea de la Ría de Aveiro, en la región Centro de Portugal. Hacia el norte se observa el rectilíneo sistema de playa-duna

Es una costa muy similar a la Costa Norte, con predominio de costa arenosa abierta al Atlántico y un trazado muy rectilíneo. El mayor arenal del país se encuentra al norte de Figueira da Foz, con 80 km continuos de playa y dunas. La costa Centro, tiene la particularidad de la ría de Aveiro, un entramado de ensenadas que se extiende hacia el interior unos 45 km con 11,000 hectáreas de terreno permanentemente anegado (Fig. 3).

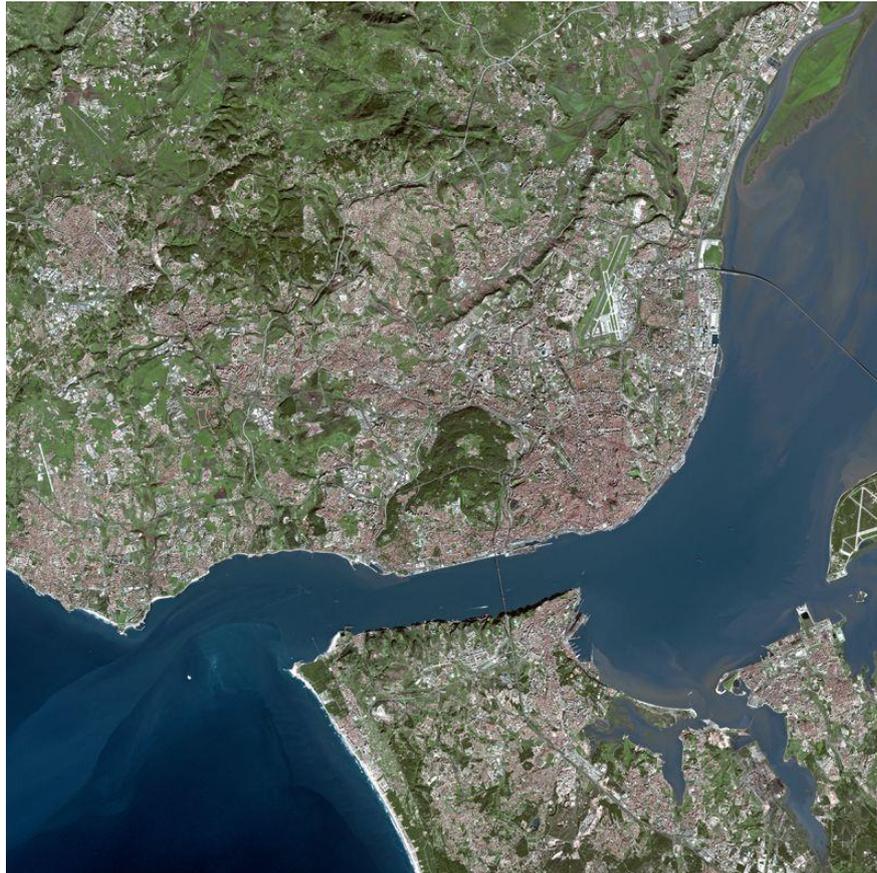
Fig. 4. La desembocadura del río Tajo delimita una costa más recortada al norte, donde se asienta la ciudad de Lisboa, y un sistema duna-playa hacia el sur (Costa da Caparica)

El río Tajo separa dos tramos bien diferenciados de costa (Fig. 4):

- hacia el norte del estuario, la costa es predominantemente acantilada, con algunas pequeñas playas intercaladas. El litoral está densamente urbanizado y existen numerosas estructuras (diques principalmente) de defensa frente al oleaje. Además de la erosión costera, los movimientos de ladera (deslizamientos principalmente) son los principales riesgos que acechan a la costa.
- Hacia el sur del Tajo, la costa adopta una configuración arqueada (Costa da Caparica), predominantemente arenosa (sistema playa-duna) hasta el Cabo de Espichel.

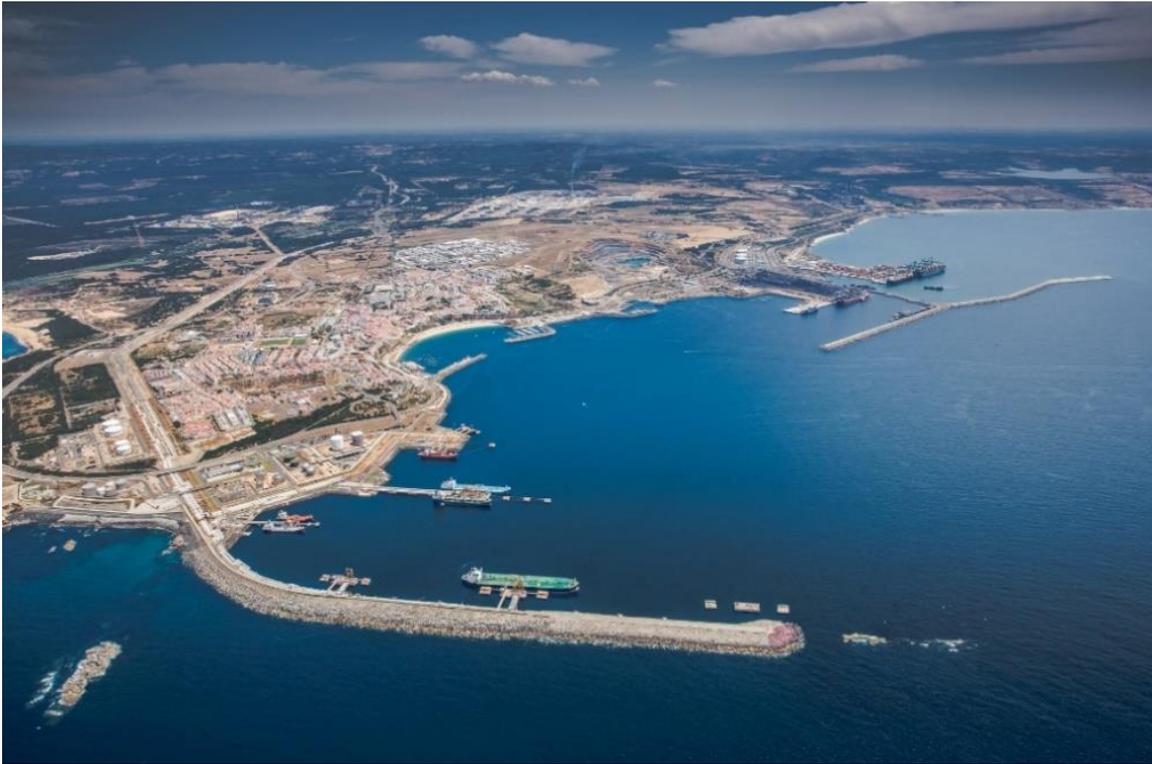
Fig. 5. El puerto de Sines en en la costa del Alentejo

Desde la península de Troia hasta Sines (Fig. 5), la costa es continua y predominantemente arenosa (sistema playa-duna), y presenta una configuración arqueada. Se trata de una costa baja, con presencia de lagunas interiores como la laguna de Santo André o la laguna de Melides.

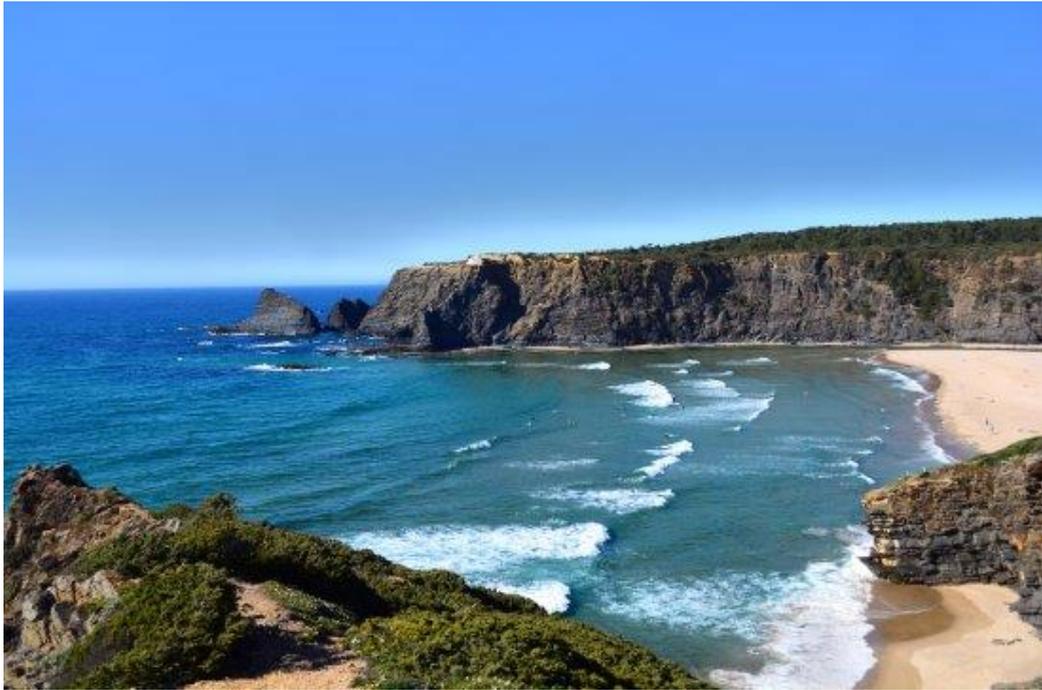
Fig. 6. Playa en Odeceixe. El sur del Alentejo se caracteriza por una costa acantilada con intercalación de pequeñas playas

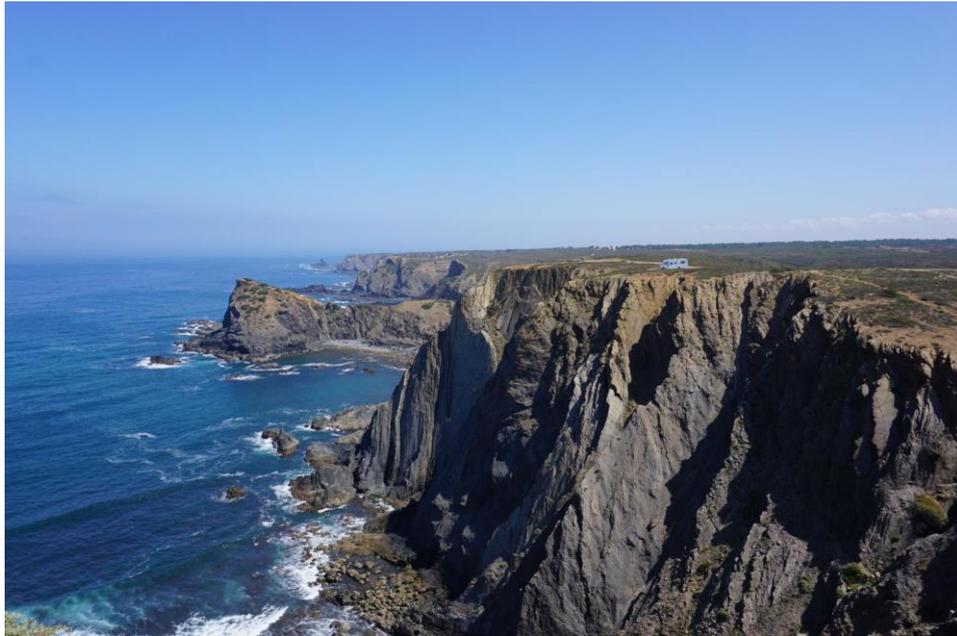
Fig. 7. Costa Vicentina con imponentes acantilados sobre rocas paleozoicas

La costa occidental, desde Odeceixe hasta el Cabo de San Vicente, es una costa agreste, donde predominan abruptos acantilados sobre rocas paleozoicas (Fig. 7) con multitud de playas intercaladas y sistemas dunares. Algunas dunas pueden extenderse ampliamente tierra adentro, como ocurre en Carrapateira.

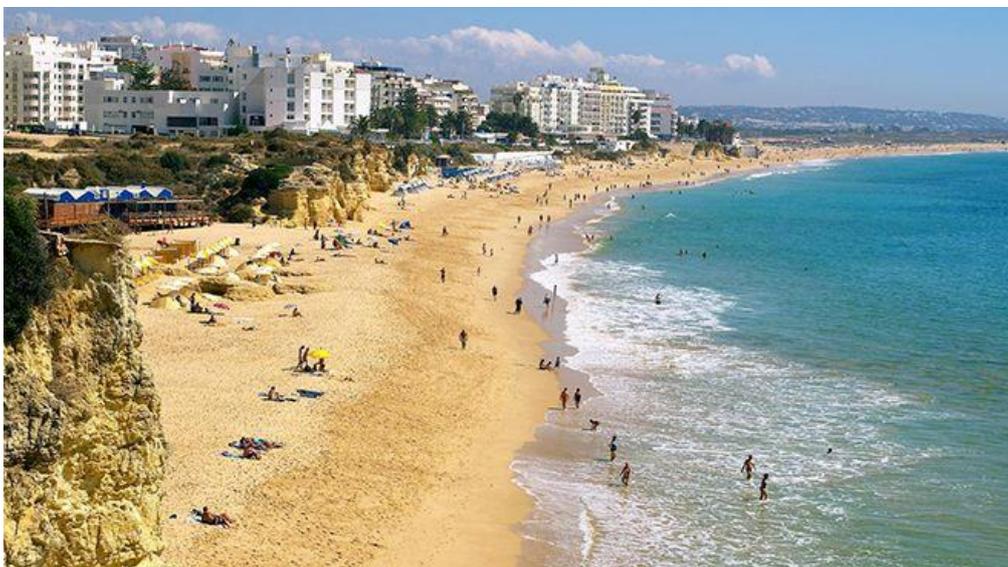
Fig. 8. Playa de Armação de Pêra, con el urbanismo sobre los acantilados de dunas fósiles

La costa sur, desde el Cabo de San Vicente hasta la frontera con España (Vila Real de Santo António) es una costa muy variada, con tramos acantilados alternando con un litoral cada vez más arenoso hacia el este. Barras de arena independizan lagunes interiores y estuarios, protegiéndolos del océano abierto. La bahía de Lagos y Armação de Pêra incluyen un sistema dunar fósil sobre el que se ha urbanizado ampliamente (Fig. 8).

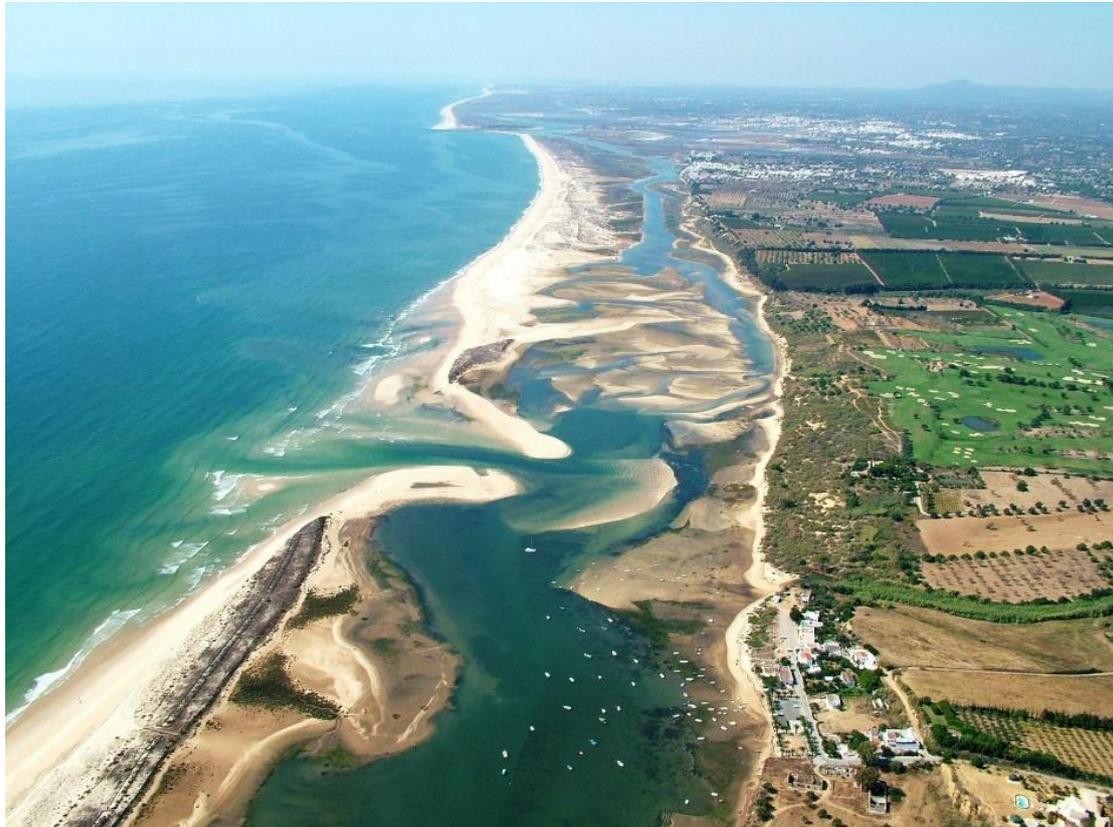
Fig. 9. Ría de Formosa. Islas barrera de arena que independizan lagunes interiores

Hacia la desembocadura del Guadiana, la costa está dominada por sistemas de isla-barrera (ría de Formosa) y llanuras costeras (Fig. 9). Se trata de un litoral predominantemente arenoso con playas y extensos cordones dunares.

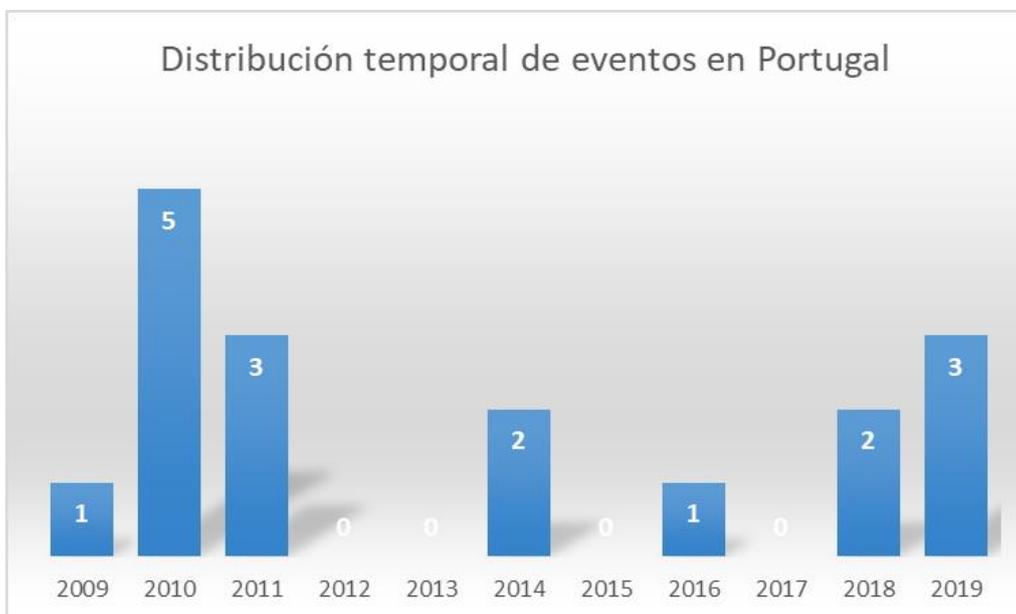
En la figura 10 se muestra la distribución temporal de los eventos, destacando el año 2010 con 5 eventos (30% del total) y los años 2011 y 2019, con 3 eventos respectivamente.

Fig. 10. Distribución temporal de los eventos en la costa portuguesa durante la última década

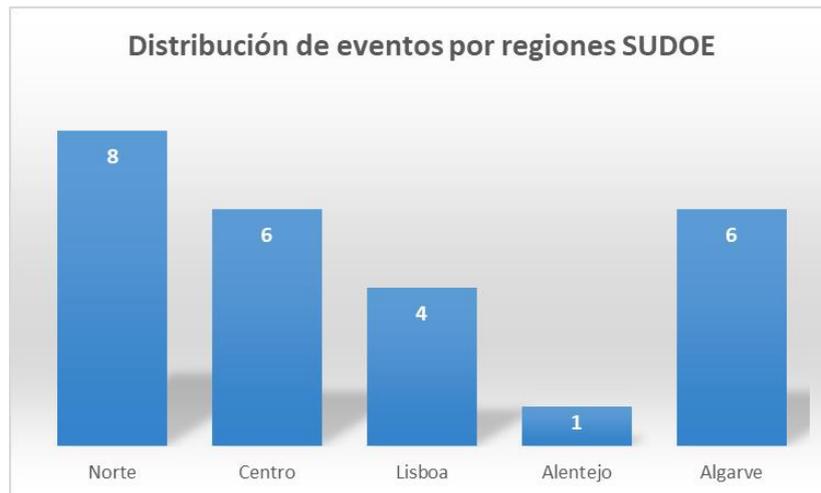
En relación a la distribución de eventos por regiones SUDOE, la más afectada es la región Norte, con 8 eventos, seguida por las regiones Centro y Algarve, con 6 eventos cada una. La región de Lisboa registra 4 eventos y el Alentejo es la región con menos eventos, únicamente uno (Fig. 11). Si dividiéramos la costa Portuguesa en dos fragmentos iguales, la costa septentrional ha sido más proclive a los eventos dañinos que la meridional.

Fig. 11. Distribución de los eventos dañinos de la última década por las regiones SUDOE de Portugal

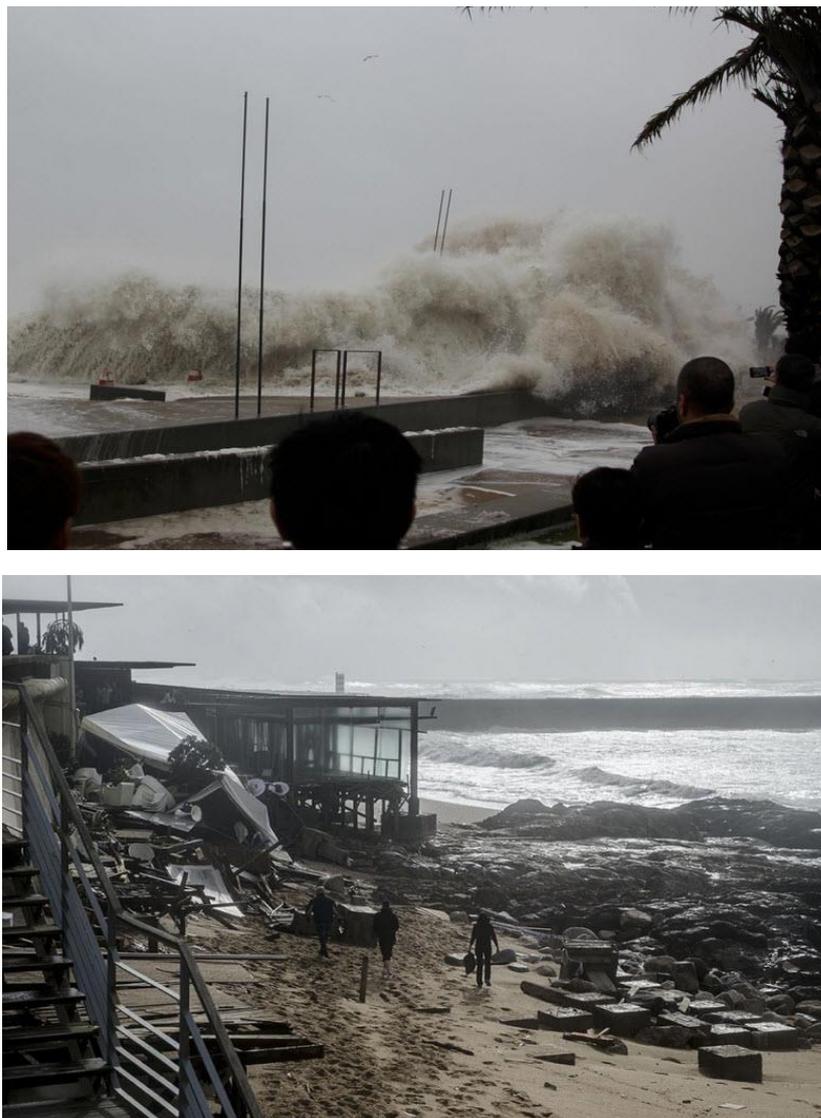
Destacamos el evento del 6-7 de enero de 2014 (PT11), que afectó a una amplia zona, no solo de la región Norte, sino también del Centro y Lisboa. Fue un intenso temporal marino con fuerte oleaje, que afectó a numerosas infraestructuras costeras (marinas, puertos y amarres) así como a zonas urbanas y recreativas (Fig. 12). Los efectos de erosión y retroceso de playas fueron considerables.

Fig. 12. Fotografías del temporal marino del 6-7 de enero de 2014 en las regiones Norte, Centro y Lisboa de Portugal. El intenso oleaje arrasó numerosas infraestructuras costeras (foto superior) y generó numerosos daños en las instalaciones en primera línea de playa (Oporto, foto inferior).

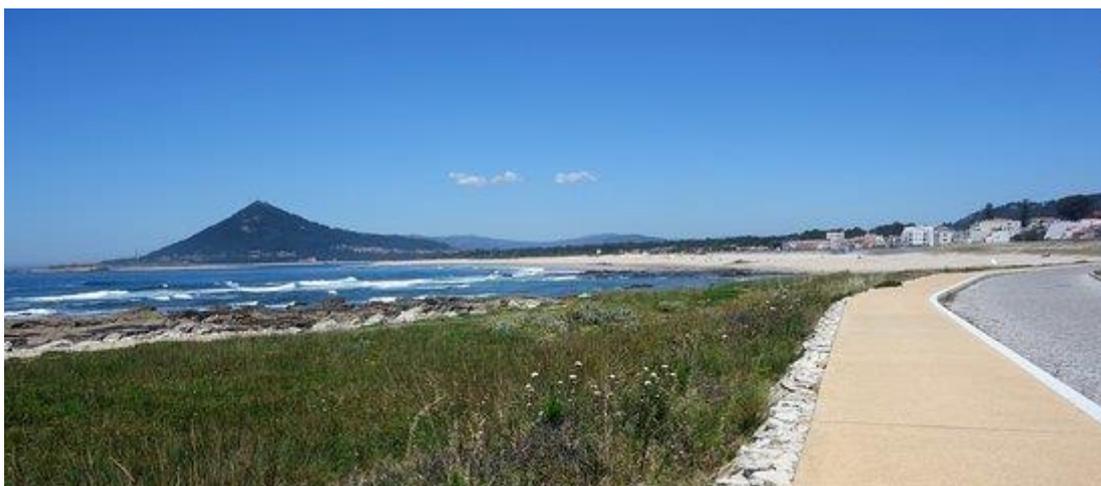
Fig. 13. Reconstrucción de la playa de Moledo tras los daños del temporal de febrero de 2014, con una inversión de 384,000 Euros

En ningún caso se activó un plan de emergencia, pero sí actuaron las autoridades locales, bomberos y policía, protección civil, salvamento marítimo y servicios sanitarios. En el evento de febrero de 2014 intervinieron también las autoridades nacionales, con la prohibición de acceso a determinadas carreteras y playas. En este caso, se cuantificaron 384,000 Euros para reconstruir las dunas de la playa de Moledo (Fig. 13), en el extremo norte del país.

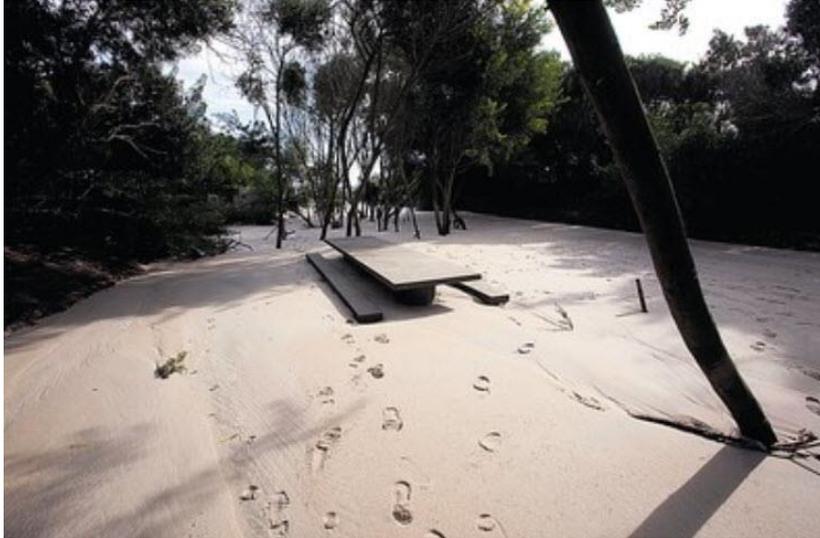
Se trata igualmente de eventos meteorológicos de corta duración, con lluvias intensas, fuertes vientos, intenso oleaje y mareas inusuales que han generado procesos diversos, en numerosas ocasiones en cascada: deslizamientos y desprendimientos rocosos, acumulación anómala de

sedimentos (Fig. 14), inundaciones, invasión marina erosión de la costa, así como retroceso de playas y acantilados

Fig. 14. Litoral de Vagos, con acumulación anómala de sedimentos tras el paso del temporal 30 octubre-1 noviembre 2011 (PT09)

Tras el temporal costero del 30 octubre -1 noviembre de 2011 (PT09) se llevaron a cabo numerosas obras de protección en Esmoriz, Cortegaça, Furadouro, Ovar y Vagos. Los costes económicos se elevan a 5 millones de Euros.

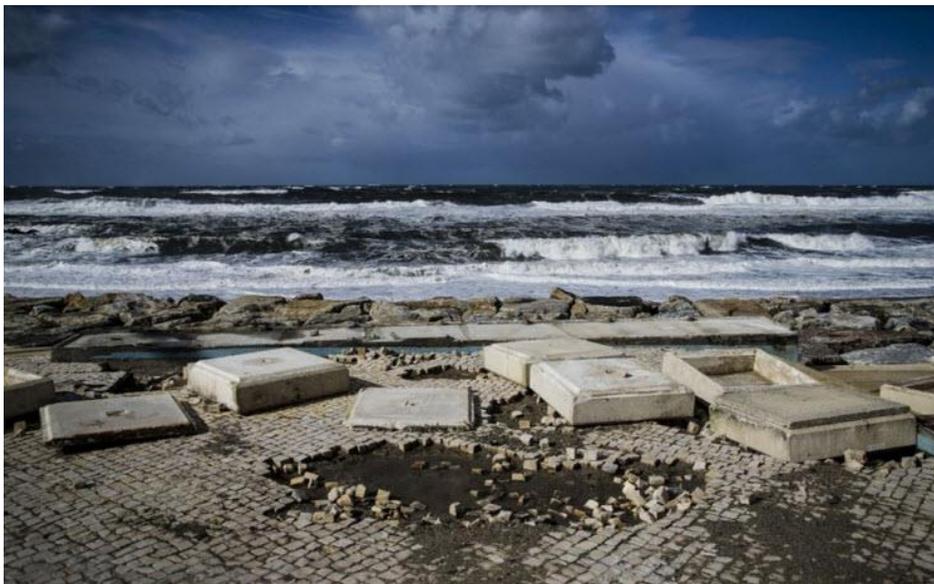
Las consecuencias han sido notables en zonas urbanizadas y recreativas, paseos marítimos (Fig. 15), bares, pubs y restaurantes en primera línea de playa, red de carreteras, e infraestructuras costeras: puertos y diques, así como playas y cordones dunares.

Fig. 15. Paseo marítimo de la playa de Furadouro después del temporal del 2 de febrero de 2014 (PT10)

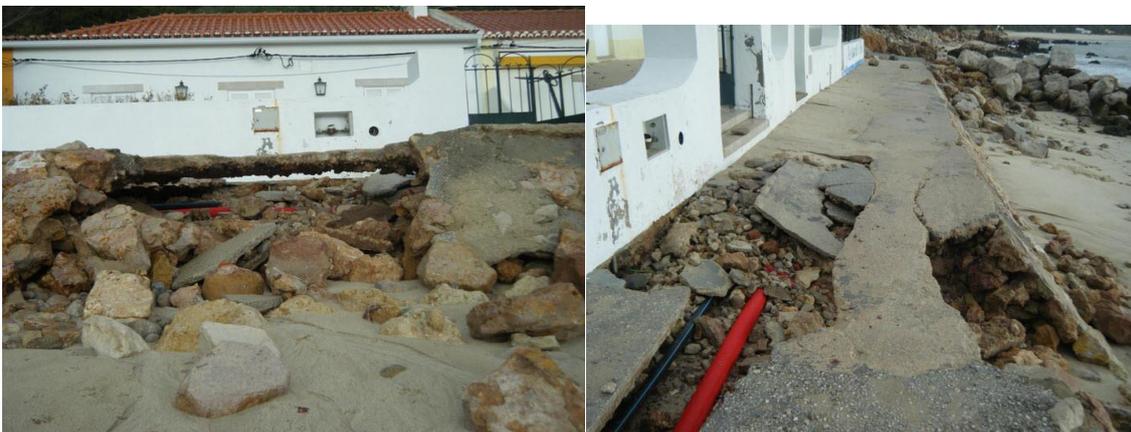
Los efectos sobre el litoral fueron notables especialmente en primera línea de costa, en viviendas, restaurantes y zonas comunes (Fig. 16). También en algunas estructuras de defensa e infraestructuras costeras.

Fig. 16. Daños en el litoral en Portinho da Arrábida (Setúbal). Temporal del 1 de marzo de 2018 (PT13)

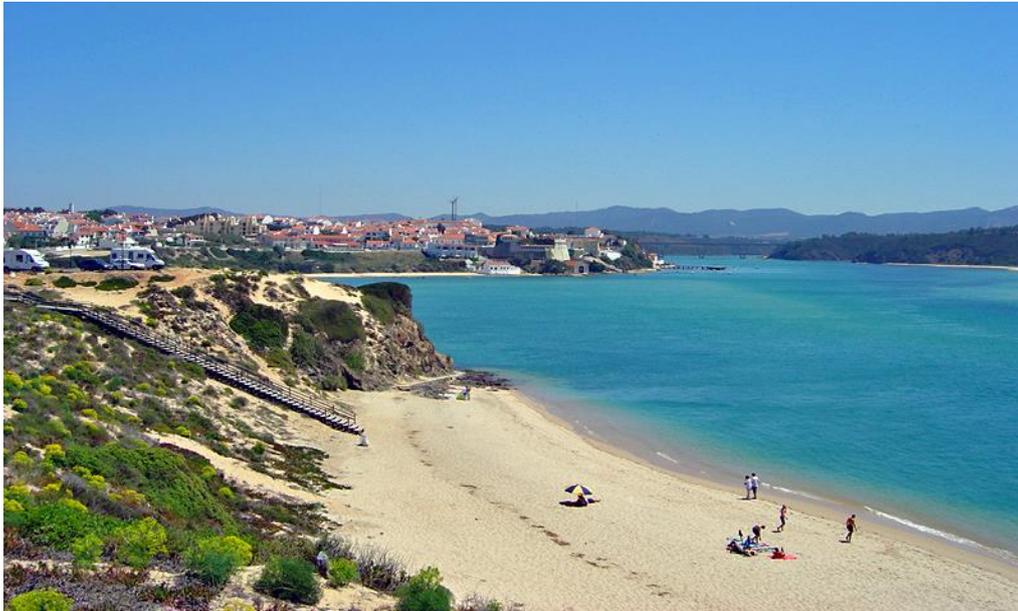
La costa del Alentejo, a pesar de su longitud, únicamente registró un evento significativo durante la última década. Se trata del evento PT11, un temporal marítimo ocurrido el 6 de enero de 2014, y que afectó principalmente a Vila Nova de Milfontes (Odemira), en la desembocadura del río Mira (Fig.18).

El temporal marino se caracterizó por un intenso oleaje que desencadenó procesos de erosión de la costa alentejana y retroceso de playas. Los daños se redujeron a la franja litoral.

Fig. 18. Vila Nova de Milfontes (Odemira, Alentejo), en la desembocadura del río Mira. Los temporales erosionan la costa arenosa, las playas retroceden hasta los cordones de dunas antiguos.

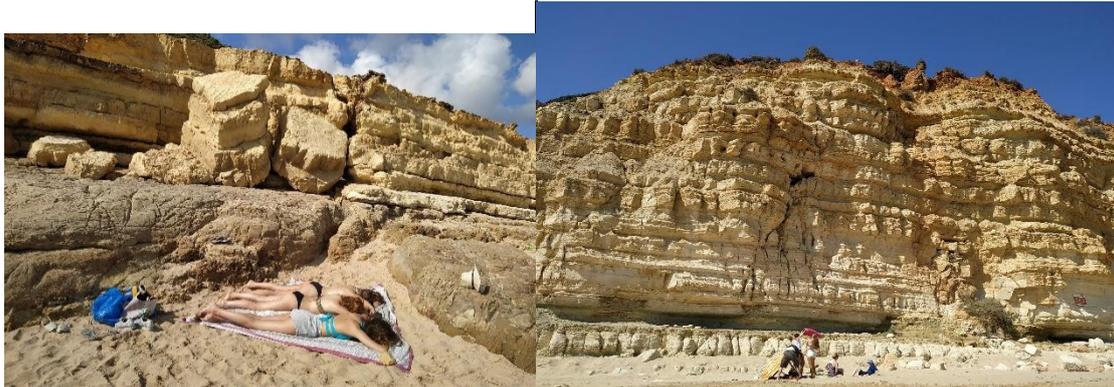
Se trata de eventos meteorológicos intensos de corta duración (1, 2 días) con lluvias intensas, fuerte oleaje y mareas inusuales. Los procesos más importantes en la costa del Algarve son los desprendimientos rocosos en playas con alta exposición (Fig. 19). De hecho, las playas del Algarve tienen, en su mayoría, carteles explicativos sobre el riesgo existente por este tipo de procesos (Fig. 20).

Fig. 19. Exposición en las playas del Algarve al riesgo por desprendimientos rocosos

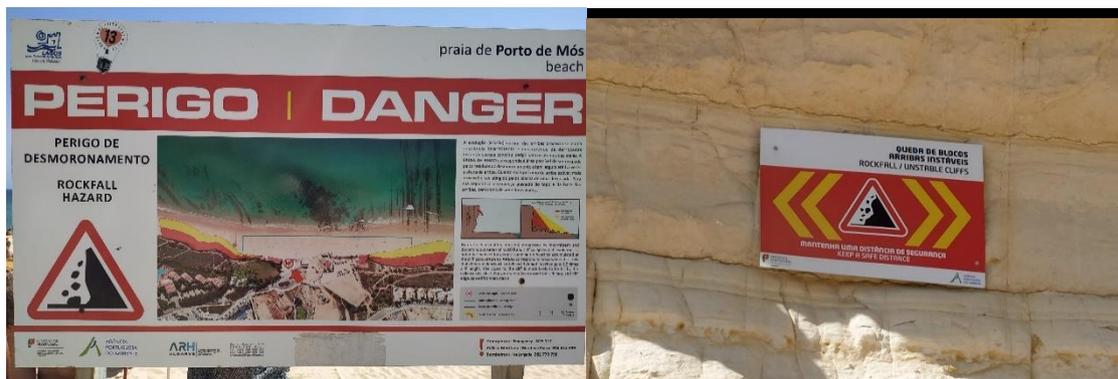
Fig. 20. Cartelería en las playas del Algarve sobre el riesgo por desprendimientos rocosos, con el consejo de mantener unas distancias de seguridad

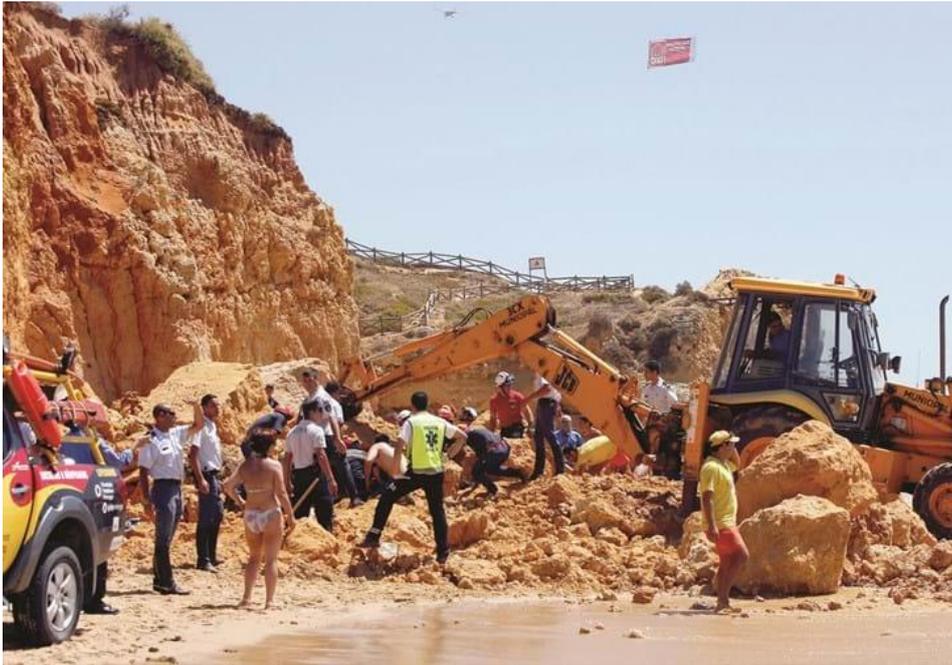
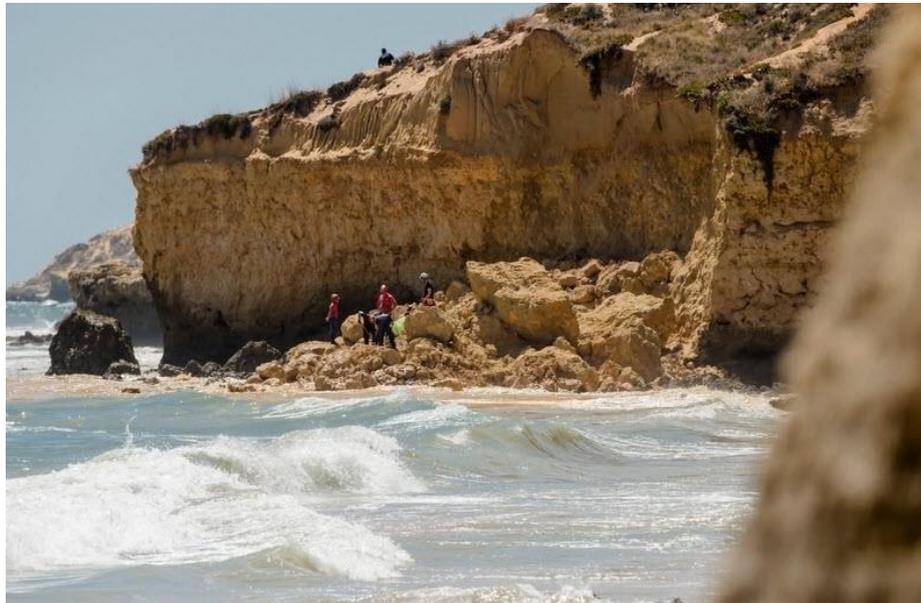
Los efectos de los 6 temporales en la costa se reflejaron en desprendimientos rocosos. En la Praia Maria Luísa (Albufeira), en 21 de agosto de 2009 (PT01, Fig. 21), en plena época estival y sin temporal, se produjo el evento más trágico de la década. Un desprendimiento de rocas en el acantilado de la playa, en un momento de alta exposición de público, causó 5 víctimas mortales y dos heridos graves (Fig. 21 superior). El 7 de agosto 2016 (PT12), ocurrió un nuevo desprendimiento en la misma playa (Fig. 21 inferior), esta vez sin consecuencias.

Fig. 21. Desprendimientos rocosos en la Praia de Maria Luísa (Albufeira) en 21 de agosto de 2009 (foto superior) y el 7 de agosto 2016 (foto inferior)

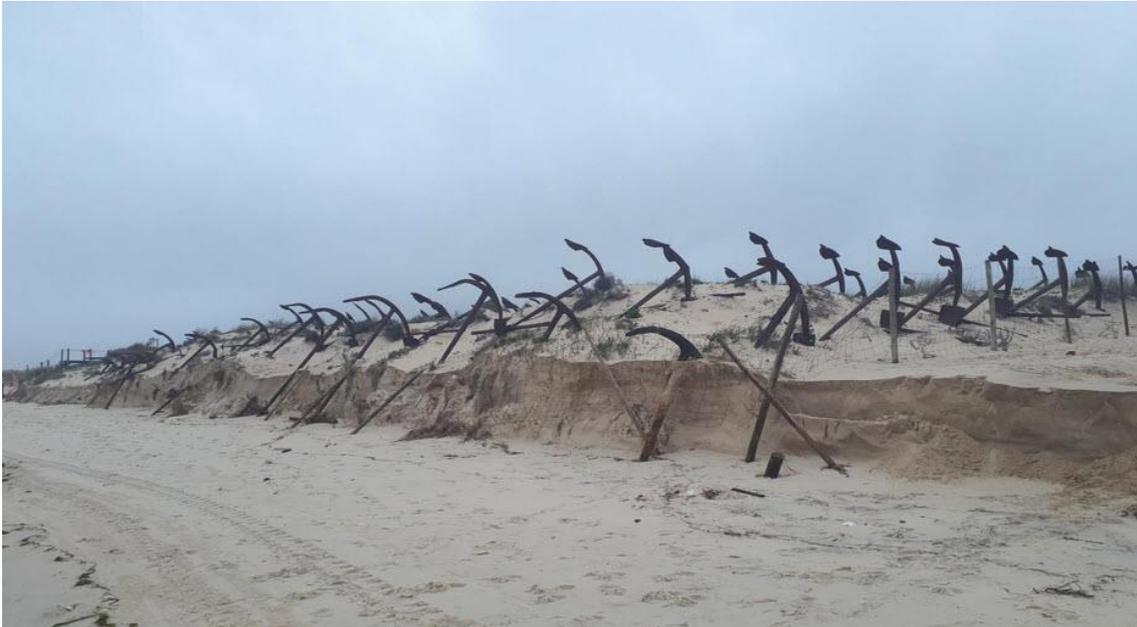
También los temporales en el Algarve se llevan sedimento de playas y dunas, acrecentando el retroceso de las playas. Tal es el caso de las playas de Tavira (Fig. 22) y del Barril durante el temporal del 1 de marzo de 2018 (PT13). En el caso de la playa de Tavira, los costes de reconstrucción tras el temporal ascendieron a 3 millones de euros.

Fig. 22. El Cementerio de las Anclas, un monumento en la Ilha de Tavira. El temporal del 1 de marzo de 2018 se llevó gran parte de la arena de este turístico enclave del Algarve
