**Deliverable E 2.1.1: Informe técnico sobre los
inventarios de movimientos de ladera – Setúbal
Test Site (Portugal)**

**Informe del GT2 - Actividad 2.1: Cartografía de
susceptibilidad/peligrosidad**

El objetivo principal de este informe técnico (E.2.1.1) es presentar el inventario de ocurrencias de movimientos de ladera en el área de estudio del SUDOE del municipio de Setúbal (Fig.1).

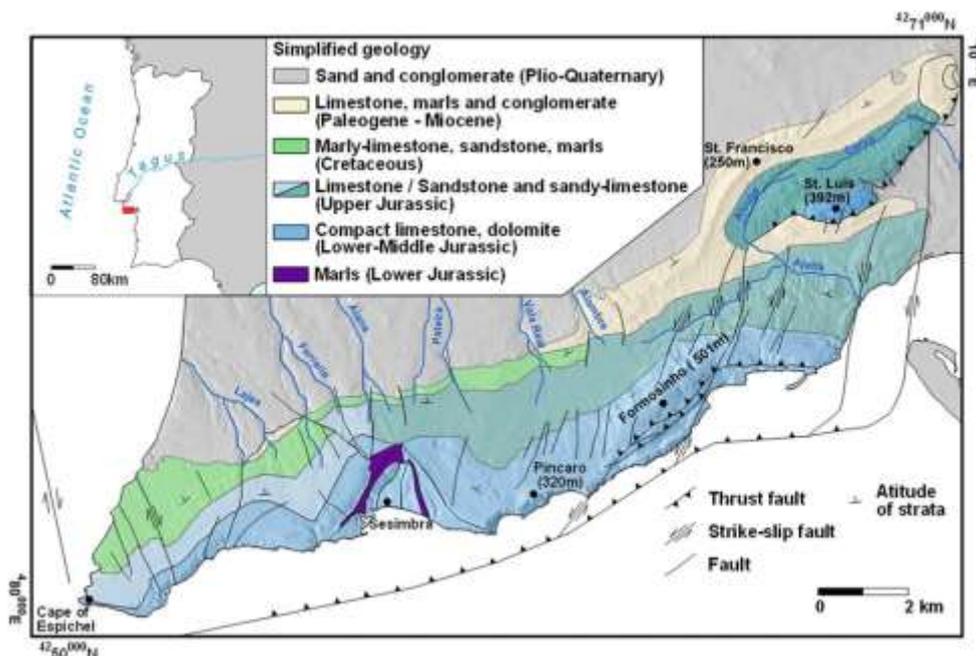
Figura 2 – Geología simplificada de la cadena de Arrábida (Fonseca et al., 2020)

La Arrábida es una pequeña cadena orogénica alpina, caracterizada por una estructura arrugada y compleja, que se desarrolla a lo largo de aproximadamente 35 km con orientación WSW-ENE, desde el Cabo de Espichel hasta Setúbal (Figura 2). Destaca un conjunto de pliegues dirigidos al ENE-WSW, cortados por desconexiones dirigidas al NNW-SSE a NNE-SSW, formadas por el apilamiento de crestas vergentes hacia el sur (Fonseca et al., 2015). Las estructuras arrugadas tienen su origen en un desprendimiento basal en el nivel de contacto entre las unidades sedimentarias de la cuenca mesocenoica, materializadas por el complejo evaporítico del Hetangiano (margas de Dagorda), y el socavón paleozoico (Kullberg et al., 2000).

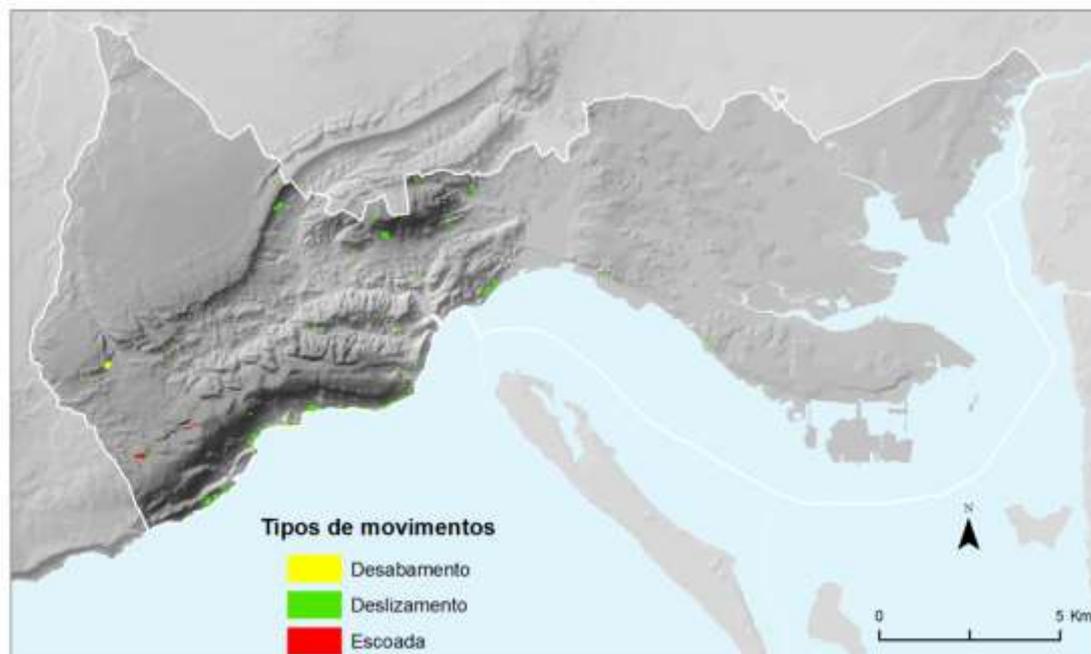
Figura 3 - Inventario de los movimientos de masas en las laderas del municipio de Setúbal.

En total, se identificaron e inventariaron 124 movimientos de masa en laderas en el territorio del municipio de Setúbal, de los tipos de deslizamiento, corrimiento y escorrentía. El tabla 1 sistematiza las principales características de estos movimientos de masas en las laderas y la figura 3 muestra su distribución espacial.

Los 124 movimientos de masas en las laderas corresponden a una superficie total inestable de 433.120 m². La densidad de movimientos es de 0,72 ocurrencias/km² y el área inestable representa el 0,25% del área municipal.

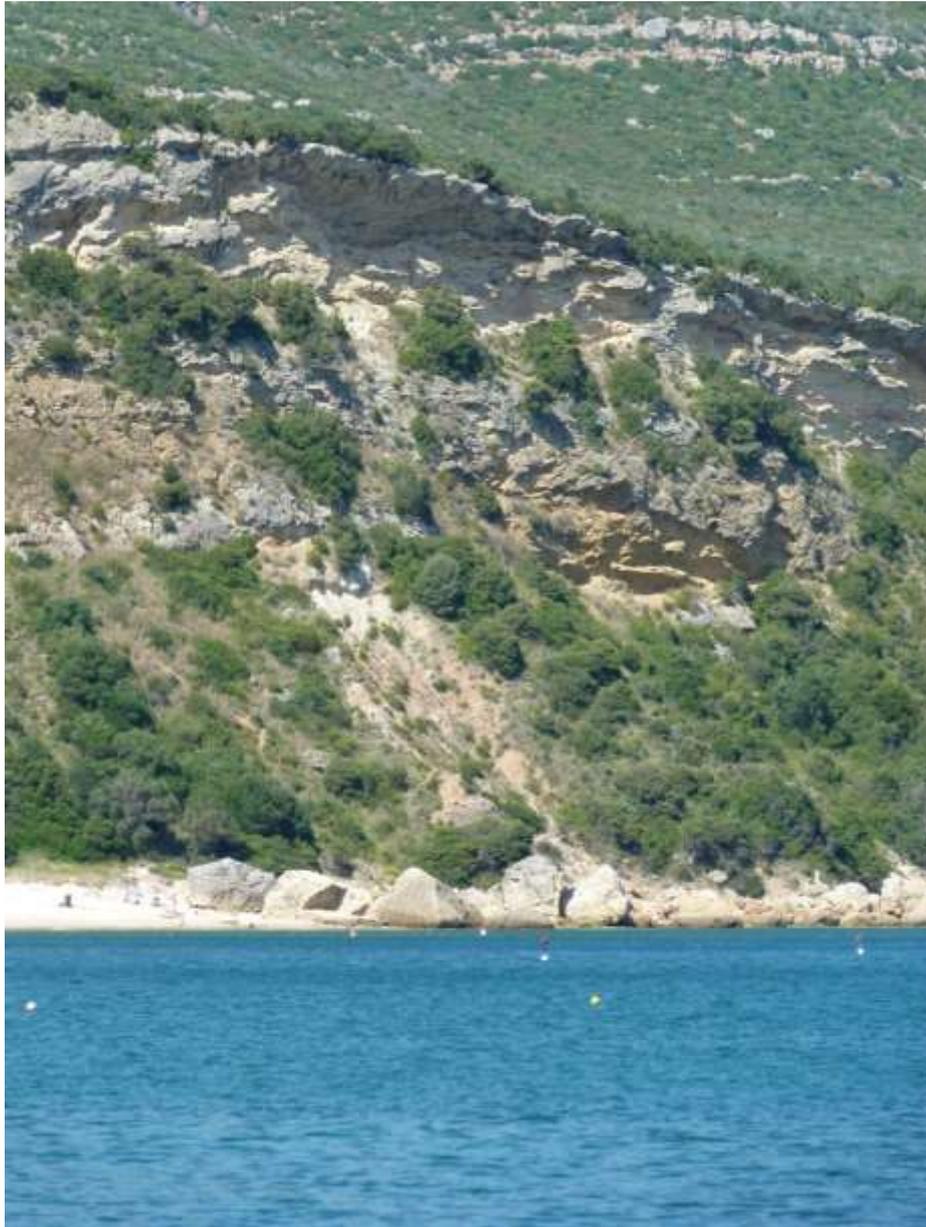
Figura 4 - Bloques derrumbados en el extremo norte de la playa de Portinho da Arrábida.

En el municipio de Setúbal, los principales desprendimientos se producen siempre en pendientes pronunciadas, principalmente en los acantilados escarpados tallados en las dolomías de Convento y São Luís (Formación Achada, Toarciano inferior - Batoniano medio), y en las calizas marlíticas miocenas (aquitanas) de Palhavã que afloran en la vertiente sur de la Serra do Formosinho (Figura 4) y en la vertiente sur de la Serra de S. Luís.

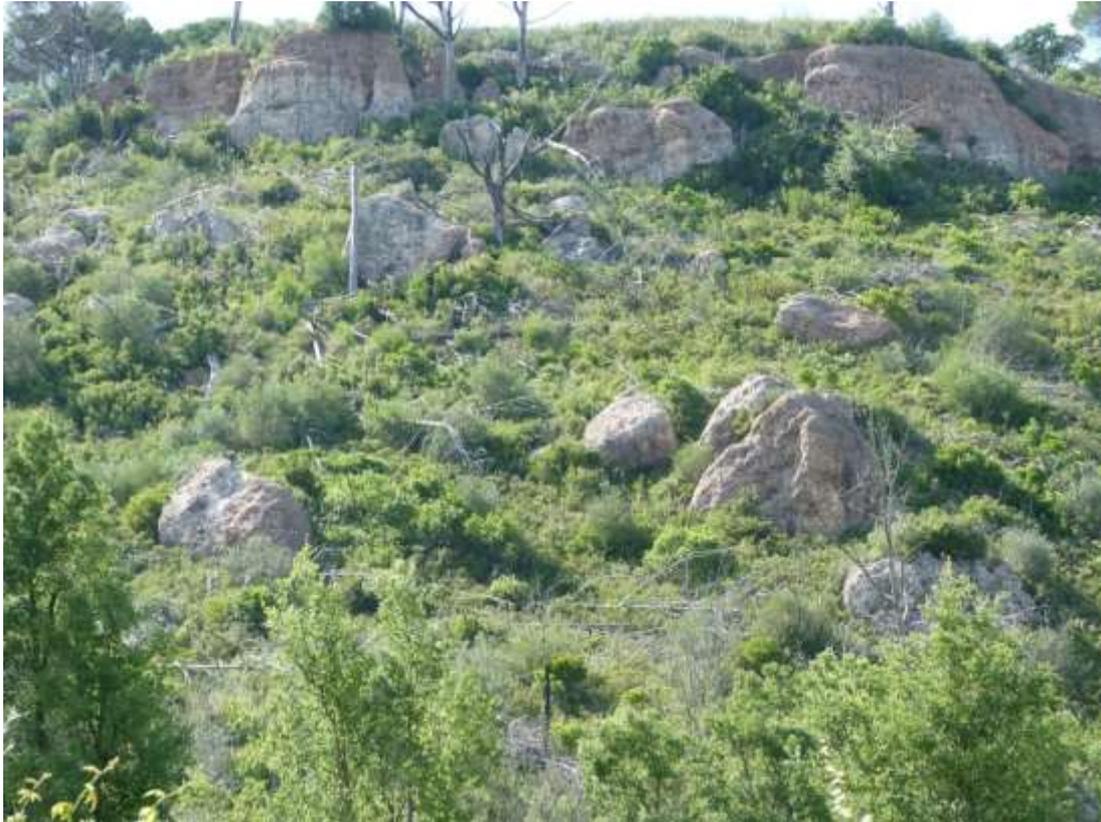
Figura 5 - Bloques colapsados cerca de la carretera R-379-1, al SO de Aldeia da Piedade.

Cerca del límite occidental del municipio, al SO de Aldeia da Piedade, se producen desprendimientos con origen en los conglomerados, areniscas y margas de Picheleiros (Paleógeno), en la apertura de la muesca de la garganta de Ribeira da Conceição (Figura 5).

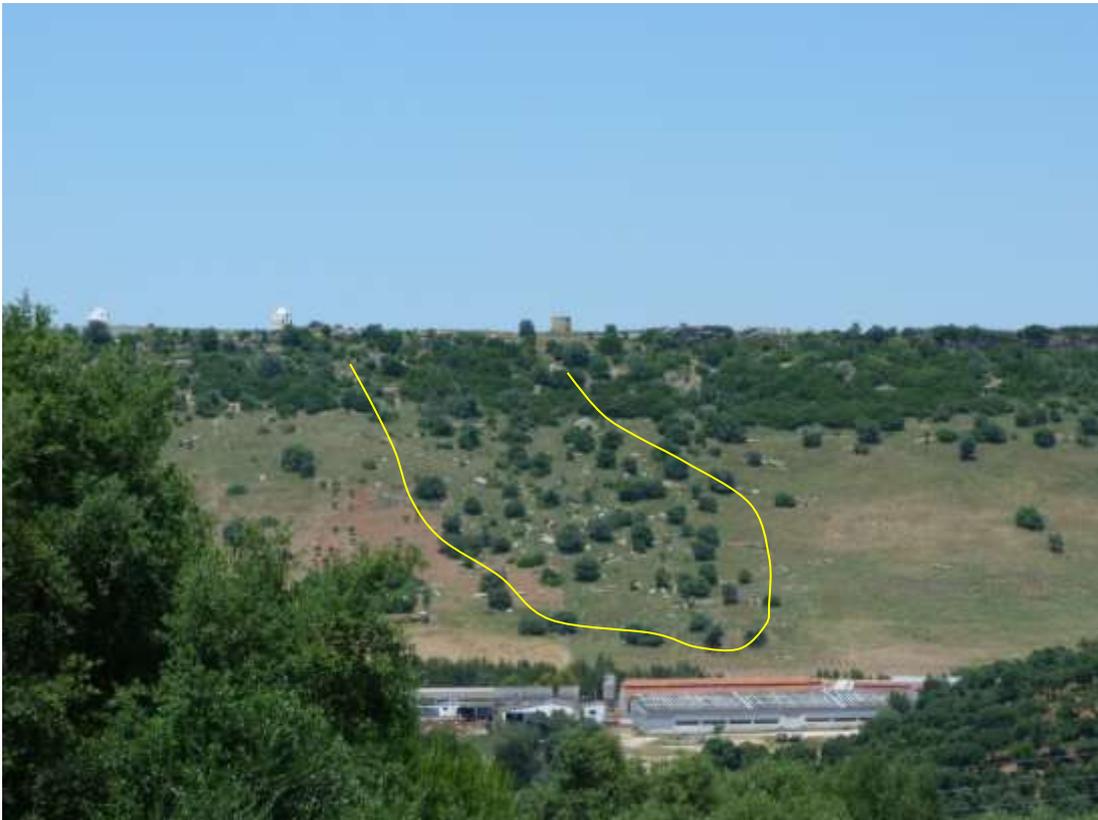
Figura 6 - Movimientos en masa en laderas antiguas y mal mantenidas del tipo desprendimiento/deslizamiento en la Serra de S. Francisco.

En la zona de estudio pueden producirse movimientos de tipo deslizamiento asociados a desabamientos, sobre todo en pendientes pronunciadas, no siendo fácil identificar el tipo de mecanismo implicado cuando los movimientos son antiguos y la topografía no estabilizada está mal conservada (Figura 6). En los movimientos más recientes, es posible individualizar los deslizamientos rotacionales y los traslacionales.

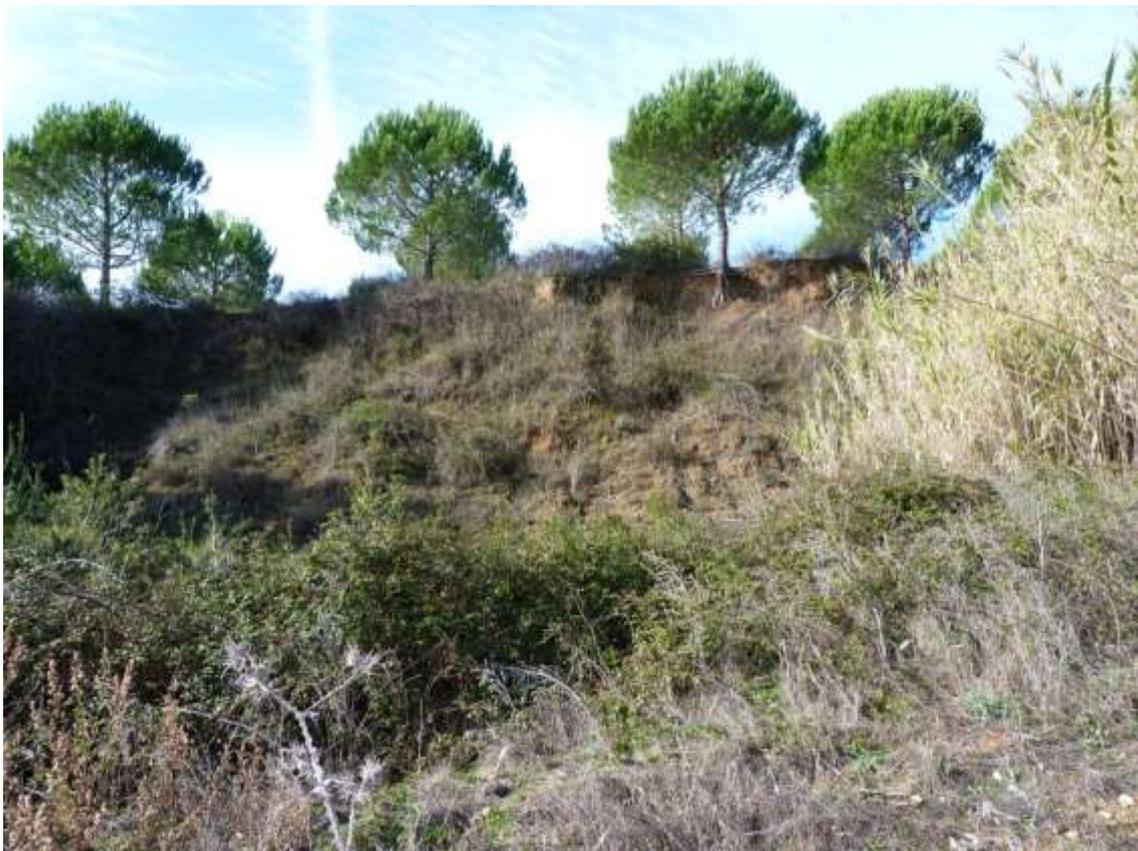
Figura 7 - Deslizamiento rotacional en la zona de Picheleiros, en suelos predominantemente margosos de edad paleógena.

En algunos deslizamientos rotacionales se produce el desarrollo de múltiples fenómenos de retroceso, con la expansión del plano de ruptura y de la zona inestabilizada aguas arriba, hacia la parte superior del talud (Figura 7).

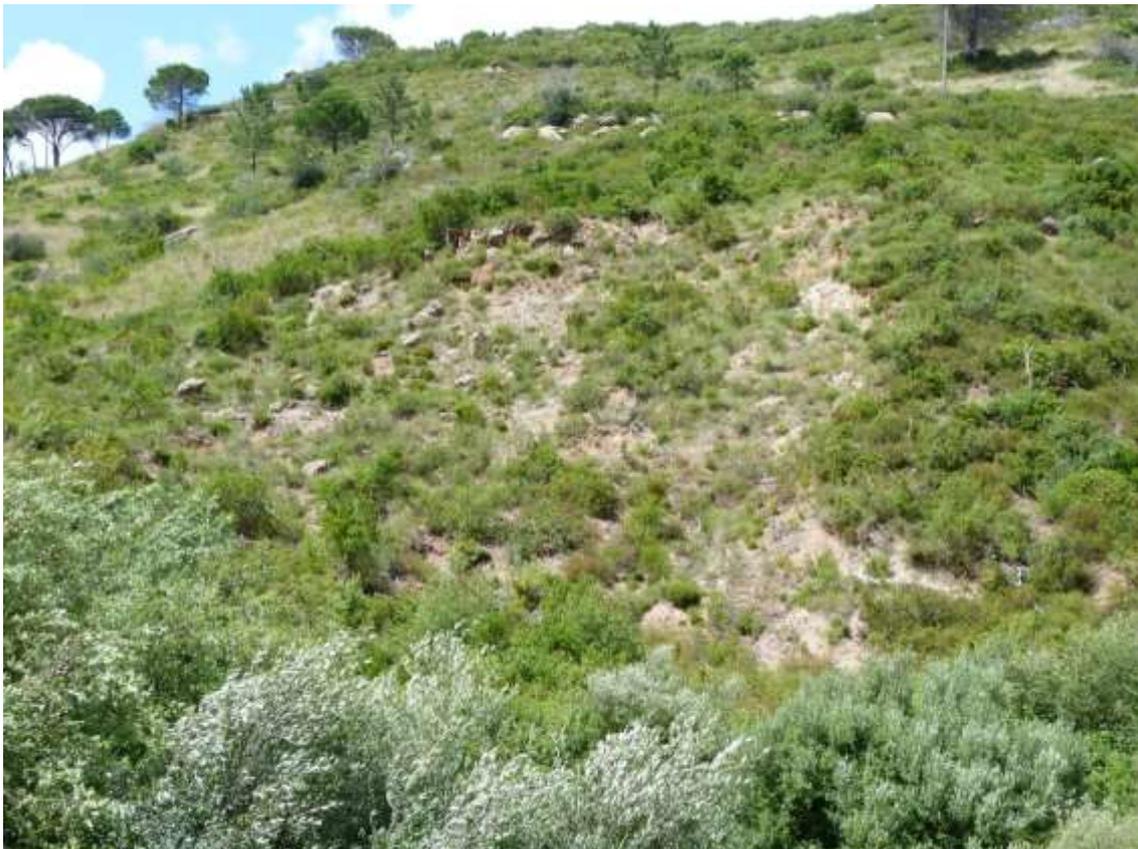
Figura 8 - Deslizamiento superficial traslacional cerca de Vale da Rasca, en la formación de arcilla, arenisca, conglomerado y caliza de Vale da Rasca (Kimeridgiano e Titoniano).

En el municipio de Setúbal los deslizamientos traslacionales son casi siempre poco profundos, presentando planos de ruptura con profundidad típicamente inferior a 2 metros (Figura 8). Estos deslizamientos afectan casi exclusivamente a los depósitos pelíticos que cubren la mayor parte de las laderas, a lo largo de superficies de ruptura planas, a menudo situadas en contacto con un sustrato rocoso impermeable margoso y/o arcilloso.

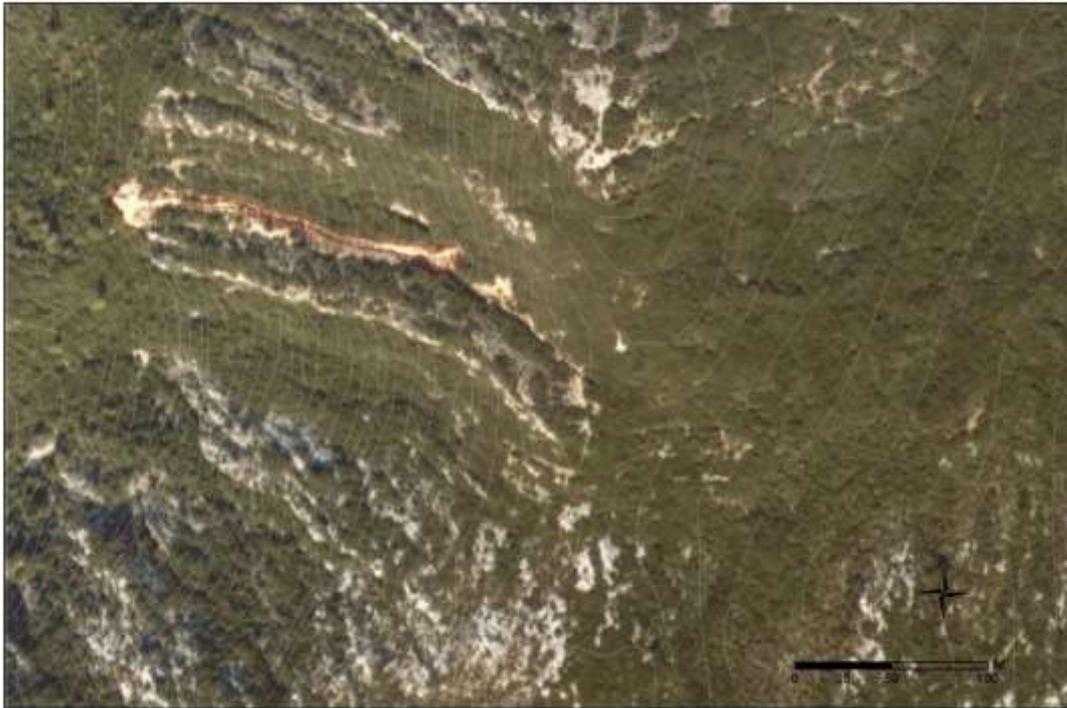
Figura 9 - Flujo de detritos en la vertiente norte del anticlinal de Formosinho.

Los flujos son movimientos de masas poco comunes en el municipio de Setúbal. Sin embargo, hay registros de ocurrencias en la vertiente norte del anticlinal de Formosinho (Figura 9).
