**ΠΑΝΕΠΙΣΤΗΜΙΟ ΚΥΠΡΟΥ - Μελέτη αποτύπωσης και
παρεμβάσεων εξοικονόμησης και παραγωγής ενέργειας
(ΑΡ. ΠΑΡΑΔΟΤΕΟΥ 3.1.1)**

Έκθεση

Ημερομηνία: 10/10/2021

Μελέτη αποτύπωσης και παρεμβάσεων εξοικονόμησης και παραγωγής ενέργειας

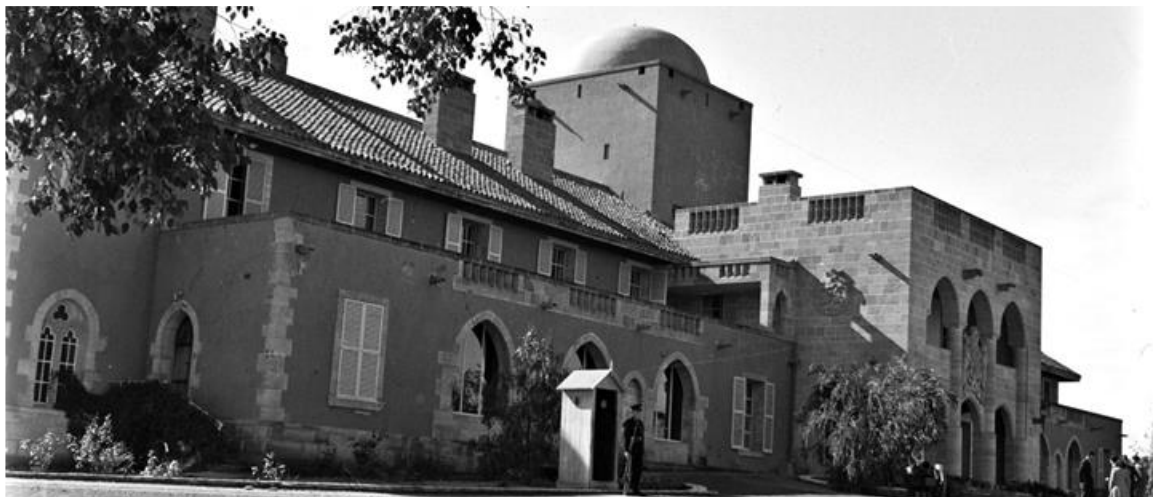
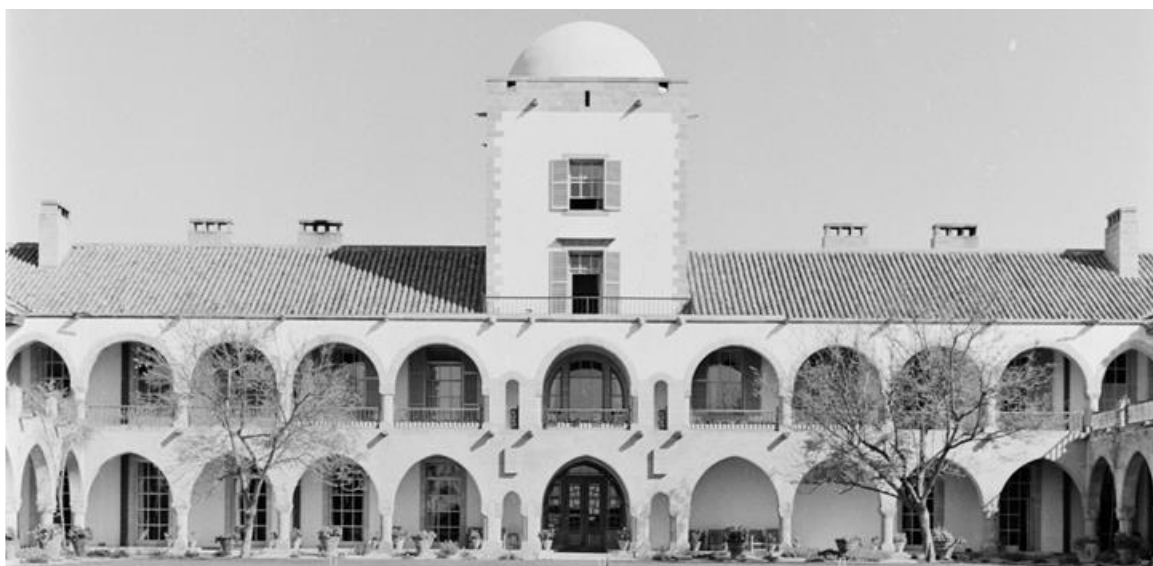
Εικόνα 1: Αρχαικές φωτογραφίες του Κυβερνείου κατά τη δεκαετία του 1950¹¹.

Η κατασκευή του «νέου» Κυβερνείου αρχίζει το Νοέμβριο του 1933⁵ και ολοκληρώνεται στα μέσα του 1936⁶, όπως αναφέρεται στον τύπο της εποχής. Η κατασκευή γίνεται από το Τμήμα Δημοσίων Έργων και την επίβλεψη έχει ο αρχιτέκτονας J. V. Hamilton, ο οποίος στάλθηκε στο νησί από το Λονδίνο. Η κάτοψη του κτιρίου είναι σε σχήμα Π με τον κτιριακό όγκο να τοποθετείται στις τρεις πλευρές μιας εσωτερικής αυλής. Η νότια πλευρά παραμένει ανοικτή. Η κάτοψη παραπέμπει σε αυτήν του παλαιότερου Κυβερνείου και χαρακτηρίζεται από συμμετρία. Στη Βόρεια πλευρά τοποθετείται η μεγαλοπρεπής είσοδος στο κτίριο και στη Νότια πλευρά η εσωτερική αυλή (Εικόνα 1).

σε μεταλλικές κατασκευές (Εικόνες 1, 7, 8, 9 και 11). Οι χαλύβδινές διατομές επιβεβαιώνονται και από φωτογραφίες του καμένου Προεδρικού μετά το πραξικόπημα του 1974, όπου ο σκελετός των ανοιγμάτων φαίνεται να μην έχει καεί από τη φωτιά αλλά να έχει στρεβλώσει (Εικόνα 3). Με βάση τα ανωτέρω ευρήματα εξάγεται το συμπέρασμα ότι στη περίπτωση των ανοιγμάτων του Κυβερνείου ακολουθήθηκαν Βρετανικές πρακτικές, παρά τοπικές, σε αντίθεση με άλλα αρχιτεκτονικά στοιχεία του κτιρίου.

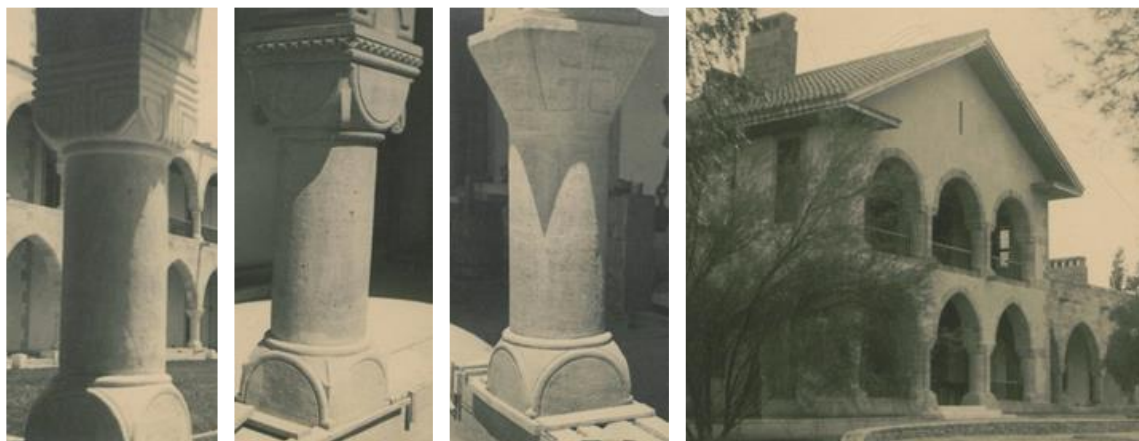
Εικόνα 2: Αριστερά: Κιονόκρανα και βάσεις κολώνων. Δεξιά: Δυτική είσοδος το 1936.¹³

Κύπρου¹⁰ (Εικόνα 2: αριστερά). Οι πτέρυγες ανατολικά και δυτικά της αυλής διατηρούνται ισοσκελώς, ενώ η βόρεια πλευρά είναι στο μεγαλύτερο της μέρος διώροφη. Η στέγη είναι κατά κύριο λόγο δίρριχτη ενώ παράλληλα υπάρχουν θόλοι, στοιχεία Βυζαντινής και Οθωμανικής εποχής.

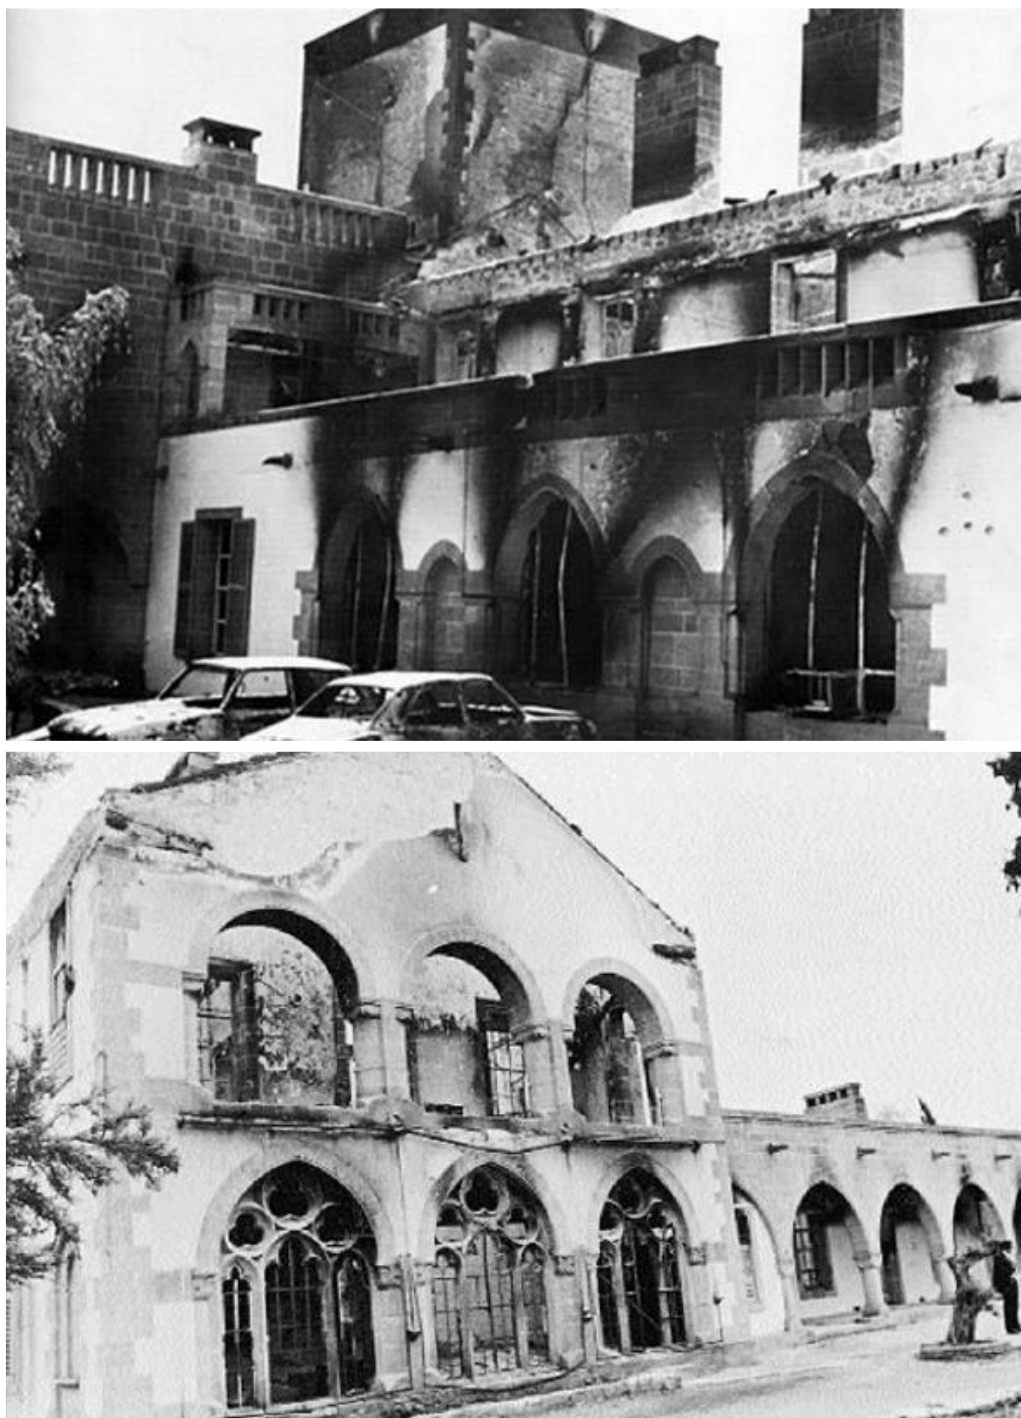
Εικόνα 3: Κτίριο μετά τον πυρπολισμό του κατά το Πραξικόπημα του 1974.
Πάνω: Φαίνεται ο στρεβλωμένος σκελετός των συρόμενων παραθύρων της πρόσοψης.¹⁷
Κάτω: Φαίνονται οι καμάρες της Δυτικής εισόδου.¹⁸

Στο μέσο της διώροφης Βόρειας πτέρυγας, προς την πλευρά της αυλής, υψώνεται ένας πύργος δύο επιπλέον ορόφων, αναφορά στον πύργο του μεσαιωνικού κάστρου Κολοσσίου¹². Παράλληλα, κεντρικά της Βόρειας όψης τοποθετείται η κύρια είσοδος του κτιρίου η οποία αναδεικνύεται με τη δημιουργία ενός πέτρινου διώροφου όγκου που χαρακτηρίζεται από μια στοά στο ισόγειο και μια μικρότερη καλυμμένη βεράντα στον όροφο. Η στοά που καλύπτει την είσοδο περικλείεται από οξυκόρυφες καμάρες, ενώ όμοιες καμάρες τοποθετούνται και στη καλυμμένη βεράντα του ορόφου. Χαρακτηριστικό είναι και το πέτρινο Βρετανικό οικόσημο ανάμεσα στις δύο κεντρικές καμάρες στον όροφο. Στο Δυτικό και Ανατολικό άκρο της Βόρειας πτέρυγας τοποθετούνται ημιυπαίθριοι χώροι που περικλείονται από οξυκόρυφες καμάρες στο ισόγειο και ημικυκλικές στον όροφο. Μια δεύτερη επίσημη είσοδος τοποθετείται στη Δυτική βεράντα του ισόγειου (Εικόνα 2: δεξιά). Στη Βόρεια όψη εντοπίζονται ακόμα δύο ημιυπαίθριοι χώροι ανοικτοί μόνο στη βόρεια πλευρά τους μέσω Γοθτικών οξυκόρυφων καμαρών. Οι χώροι αυτοί μπορούν να μετατρέπονται σε βεστιάρια κατά τη διάρκεια εκδηλώσεων με τη χρήση συρόμενων παραθύρων (Εικόνα 3: πάνω).

Η επίδραση της επιθυμίας του Κυβερνήτη Stubbs για οικονομία στο εμβαδό των χώρων φαίνεται έντονα στη κάτοψη του ισόγειου. Οι χώροι σχεδιάζονται με το ελάχιστο εμβαδό ενώ παρέχεται δυνατότητα μεταβολής του εμβαδού τους ανάλογα με τη χρήση. Συγκεκριμένα, στην αίθουσα χορού και στην τραπεζαρία κατασκευάζονται διαχωριστικοί τοίχοι ο οποίοι μετακινούνται ανοδικά, εντός των τοίχων του ορόφου, επεκτείνοντας ή μειώνοντας το εμβαδό τους ανάλογα με τη χρήση. Αν και πρωταγωνιστικό ρόλο στο σχεδιασμό του κτιρίου είχε ο Stubbs, τελικά πρώτος κάτοικος είναι ο αντικαταστάτης του, Sir Richard Palmer. Ο Palmer εκφράζει δυσαρέσκεια με το μέγεθος κάποιων χώρων και κατά το δεύτερο μισό του 1937¹⁹ η Ανατολική καλυμμένη βεράντα στο ισόγειο μετατρέπεται σε εσωτερικό χώρο για σκοπούς επέκτασης της τραπεζαρίας. Οι οξυκόρυφες καμάρες γεμίζουν με μικρότερες πέτρινες περίτεχνες καμάρες Γοτθικού στυλ, οι οποίες έπειτα κλείνουν με σιδερένια κουφώματα. Επιπλέον, εντός του 1938 ενσωματώνεται με τον ίδιο τρόπο και η Δυτική καλυμμένη βεράντα στο δωμάτιο που φιλοξενούσε το Συμβουλευτικό Συμβούλιο και χρειαζόταν μεγαλύτερο χώρο και περισσότερο φυσικό φως²⁰ (Εικόνα 3: κάτω).

Το 1960, με την ανακήρυξη της Κυπριακής Δημοκρατίας, το κτίριο μετατρέπεται σε Προεδρικό Μέγαρο, ενώ έπειτα, κατά το Πραξικόπημα της 15^{ης} Ιουλίου 1974 το κτίριο δέχεται εκτεταμένες ζημιές (Εικόνα 3). Λίγα χρόνια αργότερα το αρχιτεκτονικό γραφείο I&A Φιλίππου αναλαμβάνει την αποκατάσταση του κτιρίου, η οποία ολοκληρώνεται το 1979. Κατά την αποκατάσταση γίνονται ορισμένες αλλαγές και τροποποιήσεις οι οποίες δεν συνάδουν την αυθεντική μορφή και υλικότητα του κτιρίου. Οι πέτρινοι τοίχοι, οι πέτρινες καμάρες και οι οροφές από σκυρόδεμα διατηρούνται και επιδιορθώνονται ενώ ανακατασκευάζεται η ξύλινη οροφή. Τα ξύλινα πατώματα αντικαθίστανται από πλάκες από σκυρόδεμα ενώ δεν ανακατασκευάζονται τα ξύλινα μετακινούμενα διαχωριστικά. Τα τζάκια καταργούνται, με εξαίρεση τέσσερα στο ισόγειο τα οποία διατηρούνται κυρίως για διακοσμητικούς λόγους, ενώ τοποθετείται κεντρικό σύστημα θέρμανσης και ψύξης με καυστήρα-λέβητα πετρελαίου και αερόψυκτο ψύκτη,

μεγαλύτερο διάφανο μέρος επέτρεπε η κατασκευή. Φωτογραφίες από το καμένο κτίριο μετά το Πραξικόπημα επιβεβαιώνουν την κατασκευή από χαλύβδινες διατομές καθώς και τη συρόμενη κίνηση του φύλλου του κουφώματος (Εικόνα 3 και 13).

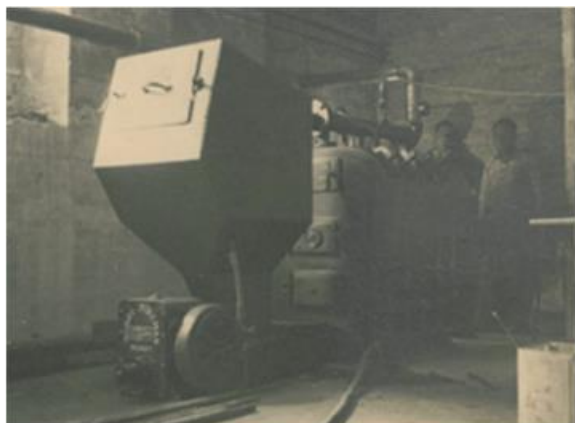
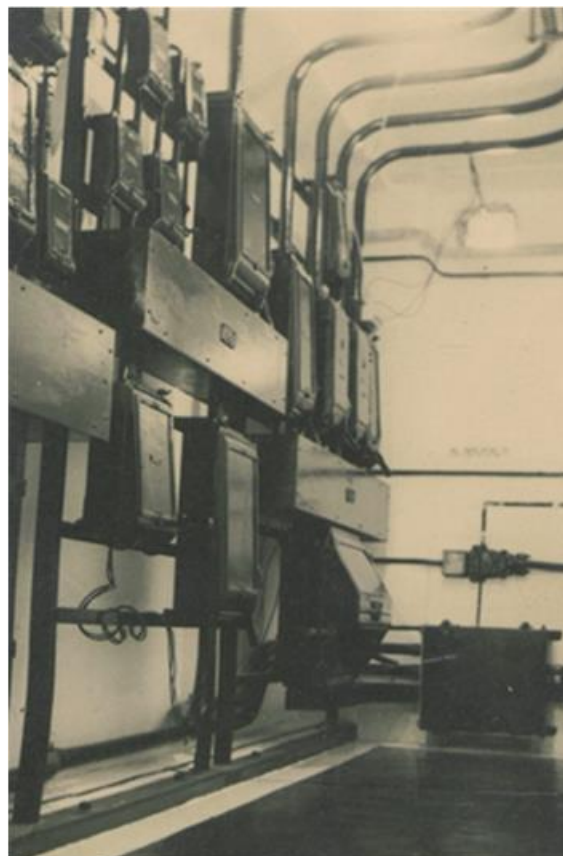
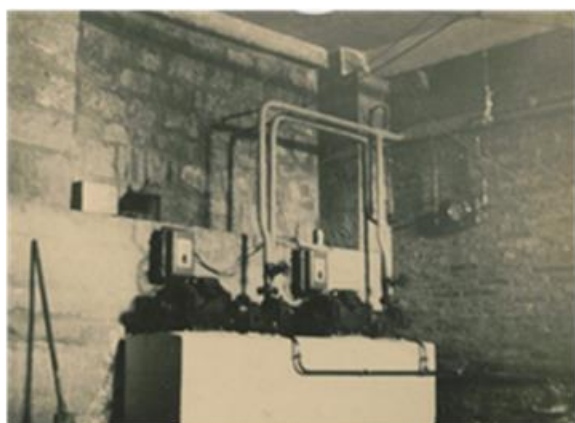
Εικόνα 4: Δεξιά πάνω: Σύστημα παροχής ζεστού νερού χρήσης με καύση άνθρακα. Δεξιά κάτω: Ηλεκτρικές αντλίες νερού. Αριστερά: Ηλεκτρική εγκατάσταση

Καινοτόμες τεχνολογίες της εποχής εφαρμόζονται επίσης και στο σχεδιασμό και κατασκευή των ηλεκτρομηχανολογικών εγκαταστάσεων του κτιρίου (Εικόνα 4). Η παραγωγή του ζεστού νερού χρήσης γίνεται σε κεντρικό λέβητα με καύση άνθρακα (Εικόνα 4). Σε επιστολή ημερομηνίας «2 Απριλίου 1937», από τον κυβερνήτη Palmer προς το Υπουργείο Εξωτερικών των αποικιών²¹ αναφέρεται η πολυπλοκότητα των νέων συστημάτων και η προβληματική, κατά τον ίδιο, διασώληνωση του ζεστού νερού χρήσης διαμέσου αγωγών εντός της τοιχοποιίας καθώς

και η ακατάλληλη θέση των ηλεκτρικών αντλιών νερού. Στην ίδια επιστολή αναφέρεται επίσης η ανησυχία του ότι η πολύ προηγμένη τεχνολογία της ηλεκτρικής εγκατάστασης και η έλλειψη εξειδικευμένου προσωπικού στο νησί μπορεί να αποτελέσει πηγή περεταίρω μελλοντικών εξόδων.

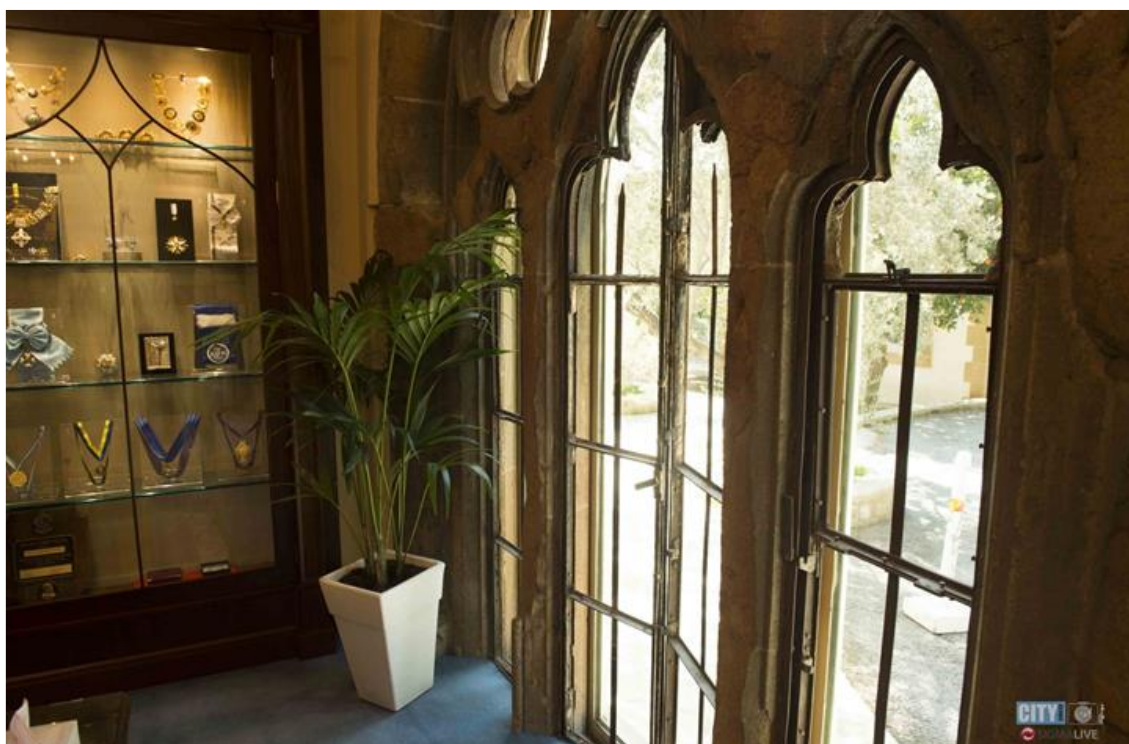
Εικόνα 6: Αυθεντικά κουφώματα που διατηρούνται στο κτίριο μέχρι σήμερα. ²⁶

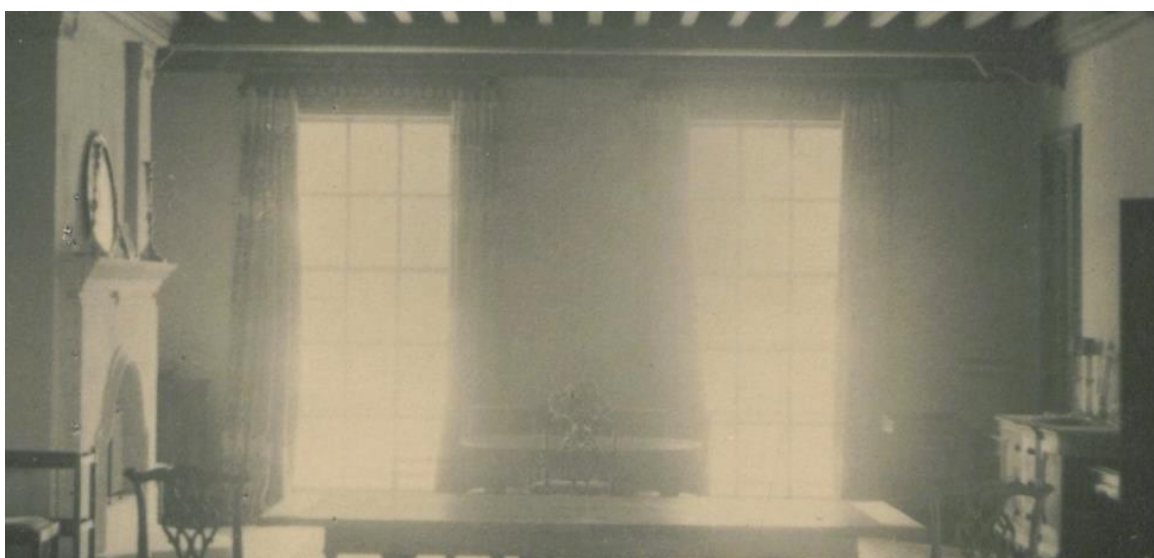
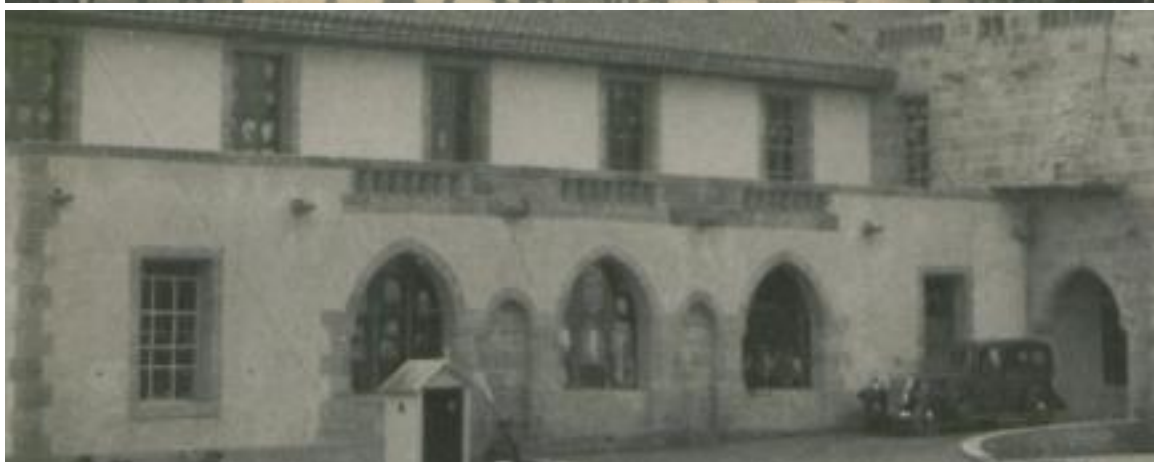
Εικόνα 7: Αρχαϊκές φωτογραφίες του 1936.²⁹

σε έναν οριζόντια περιστρεφόμενο φεγγίτη. Ο διαχωρισμός κατά πλάτος γινόταν με μεταλλικές τραβέρσες στα ψηλότερα μέρη, ενώ στο ανοιγόμενο τμήμα τα τρία μέρη αντιστοιχούσαν στα τρία φύλλα της μπαλκονόπορτας (Εικόνες 7, 8, 9 και 10). Το κεντρικό φύλλο εδραζόταν σε ένα από τα ακριανά φύλλα το οποίο εδραζόταν αντίστοιχα στην κάσα του ανοίγματος. Κατά το άνοιγμα της πόρτας τα δύο φύλλα μαζεύονταν στο ένα άκρο του ανοίγματος και στην εξωτερική πλευρά του, ενώ το τρίτο φύλλο άνοιγε προς τα έξω στο αντίθετο άκρο. Με αυτόν τον τρόπο τα φύλλα της ανοικτής πόρτας δεν προεξείχαν εκτός του πάχους της τοιχοποιίας (Εικόνα 9).

Από την έρευνα προκύπτει επίσης ότι τα ανασυρόμενα παράθυρα ήταν δίφυλλα, με τα φύλλα να σύρονται επάλληλα ανοδικά και καθοδικά. Το κάθε φύλλο διαχωριζόταν σε δύο μέρη καθ' ύψος και σε τρία μέρη κατά πλάτος με μεταλλικές τραβέρσες, ακολουθώντας τη μορφή του μεταλλικού κανάβου της μπαλκονόπορτας, Εικόνες 5, 7, 10 και 11.

Στη Βόρεια όψη του κτιρίου υπήρχαν επίσης έξι χαλύβδινα συρόμενα παράθυρα (Εικόνες 1, 3, 7, 12 και 13), τα οποία έχουν αντικατασταθεί κατά την αποκατάσταση του 1979 από συρόμενα παράθυρα αλουμινίου (Εικόνα 12: αριστερά). Αυτά τα παράθυρα σύρονταν μέσα στον τοίχο, και μετέτρεπαν δύο ημιυπαίθριους χώρους σε κλειστές γκαρνταρόμπες κατά τη διεξαγωγή

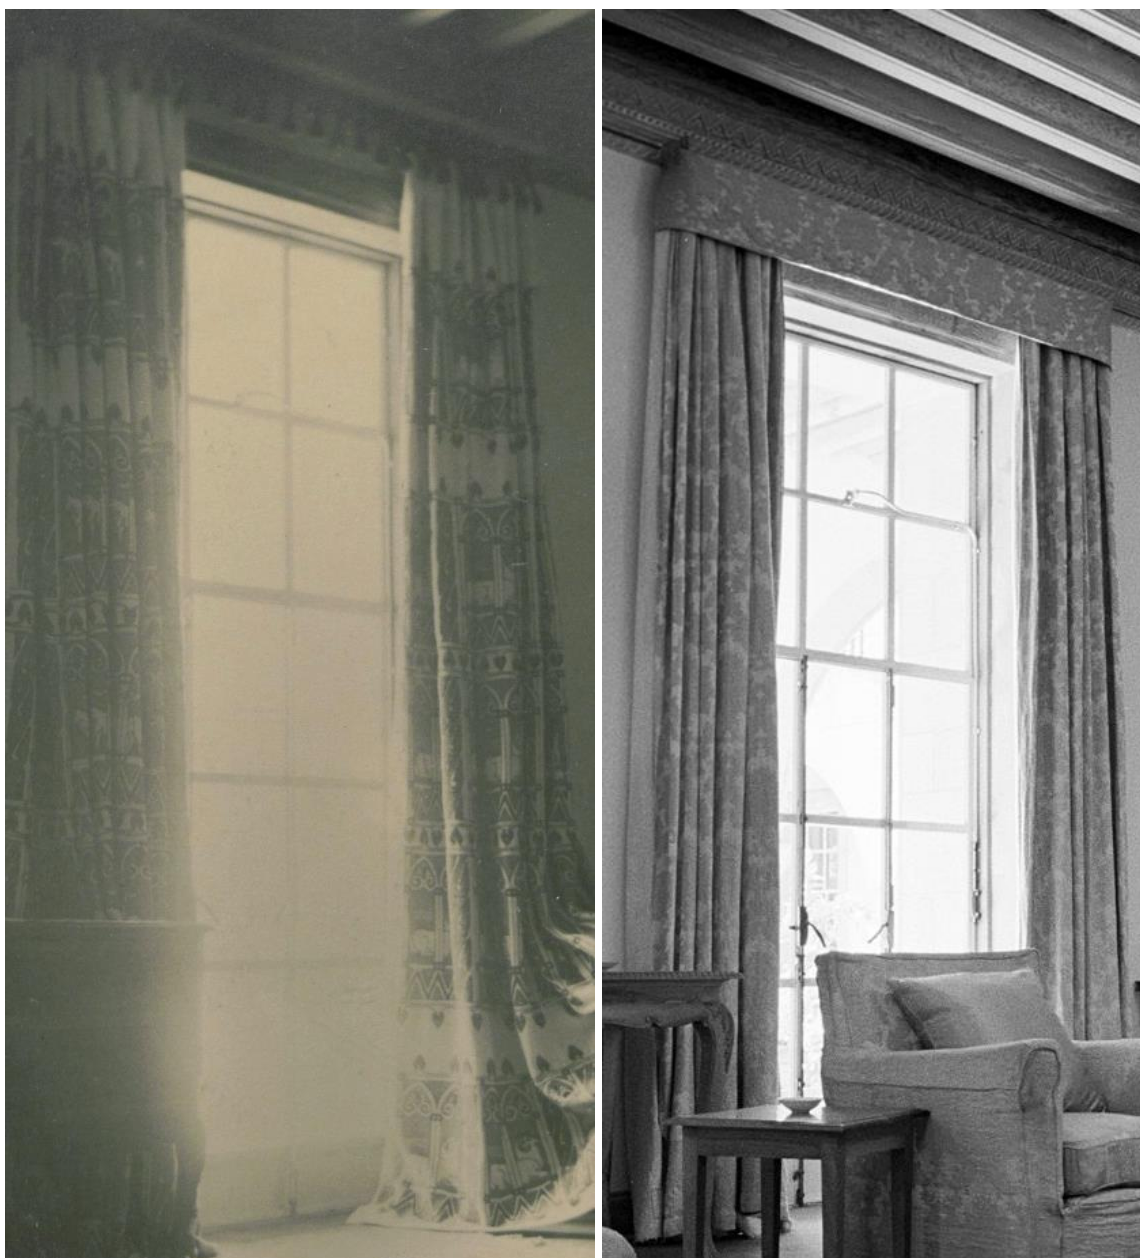
Εικόνα 8: Αυθεντικές μπαλκονόπορτες από αρχαικές φωτογραφίες (Αριστερά: 1936, Δεξιά: 1959-63).³⁰

Ως προς τη λειτουργία, τα ανοίγματα διαχωρίζονται σε τρεις βασικές κατηγορίες, τις μπαλκονόπορτες, τα ανασυρόμενα παράθυρα και τα συρόμενα παράθυρα. Οι μπαλκονόπορτες είχαν ύψος 2,9 – 3,0 μέτρα. Ο μεταλλικός σκελετός δημιουργούσε κάναβο αποτελούμενο από πέντε ίσα μέρη υαλοπίνακα καθ' ύψος και τρία κατά πλάτος. Καθ' ύψος, τα πρώτα τρία χαμηλότερα μέρη αναλογούσαν στη τρίφυλλη πόρτα του ανοίγματος, η οποία έφτανε περίπου σε ύψος 1,8 μέτρων. Το τέταρτο μέρος ήταν σταθερό, ενώ το πέμπτο και ψηλότερο μέρος αντιστοιχούσε

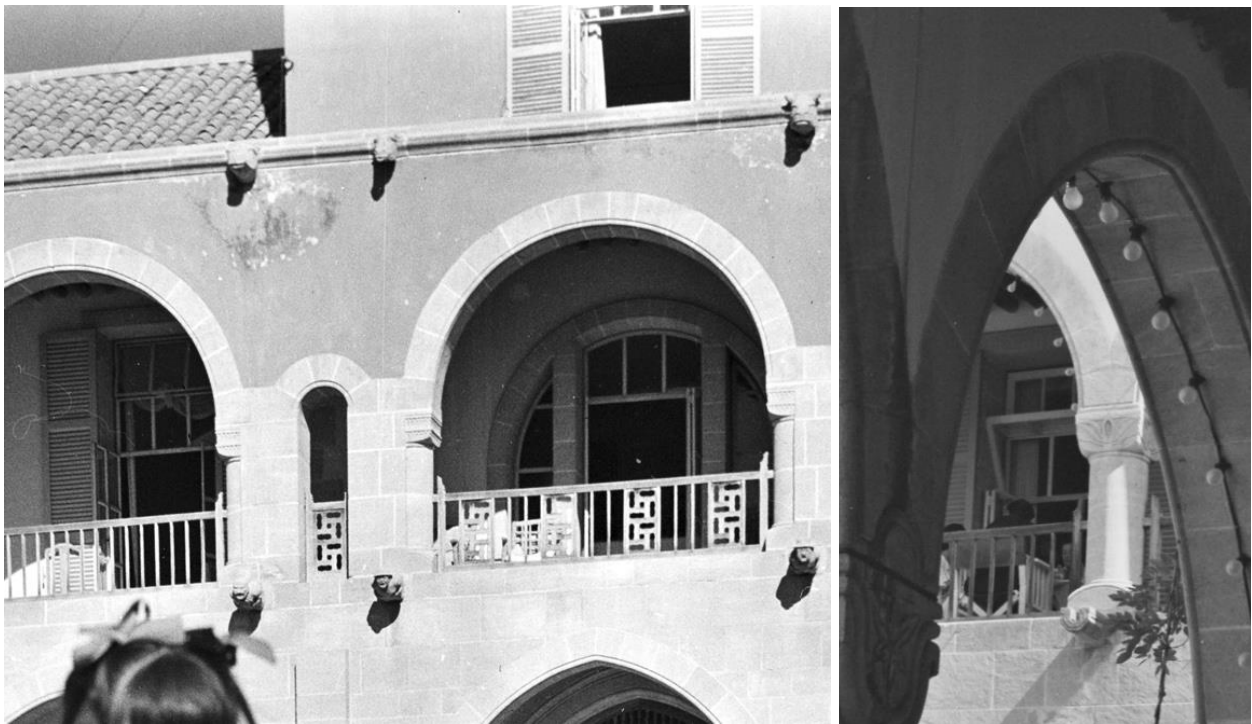
Εικόνα 9: Ανοικτές μπαλκονόπορτες από αρχαικές φωτογραφίες (Αριστερά: 1957, Δεξιά: 1958).³¹

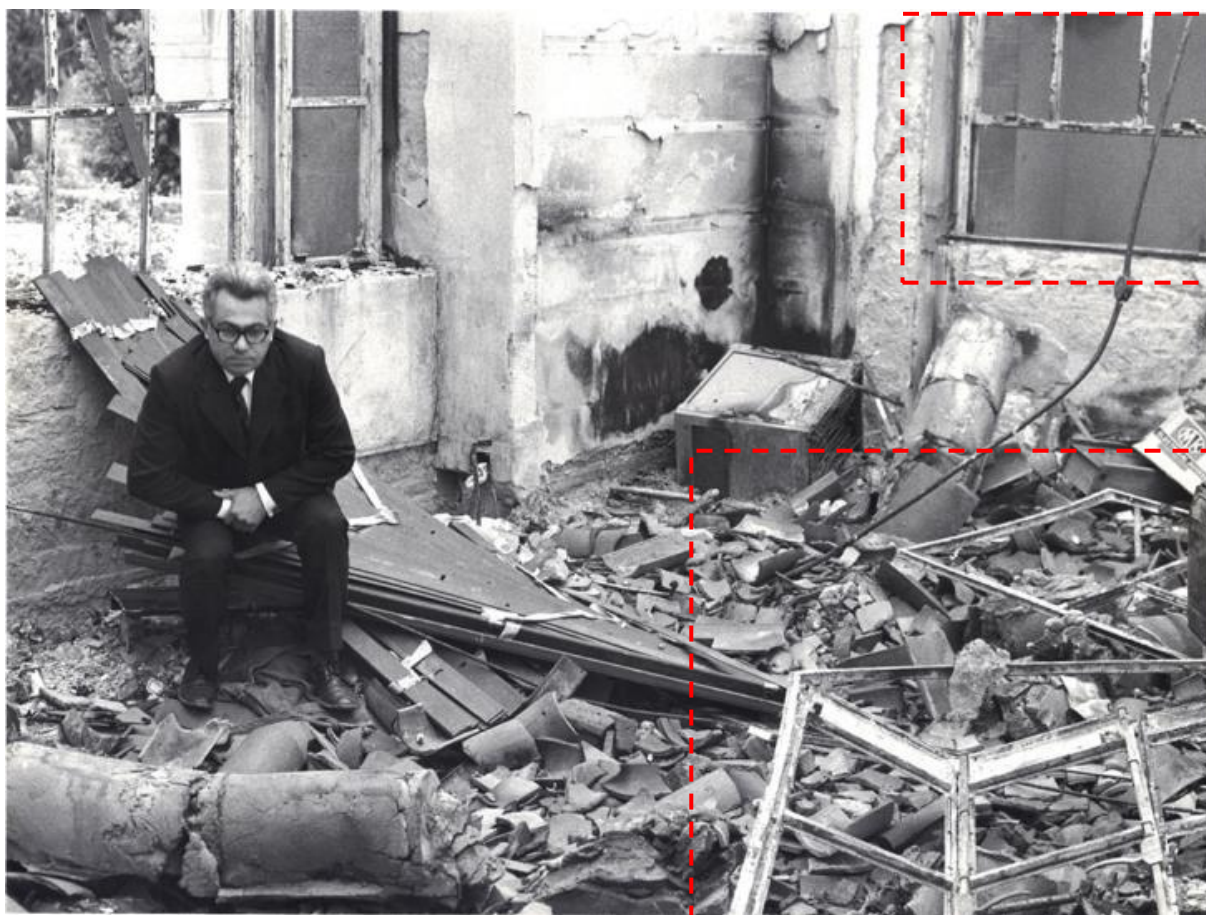
Εικόνα 10: Εικόνα από κατεστραμμένο γραφείο μετά το Πραξικόπημα. Κάτω δεξιά φαίνεται το κάτω μέρος μιας μπαλκονόπορτας όπου διακρίνονται οι μεταλλικές διατομές και η τρίφυλλη πόρτα. Στο μέσο δεξιά εντοπίζεται ένα ακόμα κούφωμα στο έδαφος, μάλλον τα άνω μέρη μίας μπαλκονόπορτας. Συγκεκριμένα, ο χώρος του φεγγίτη ο οποίος έχει αποκολληθεί και το σταθερό μέρος. Πάνω αριστερά και δεξιά φαίνονται δύο ανασυρόμενα παράθυρα.³³

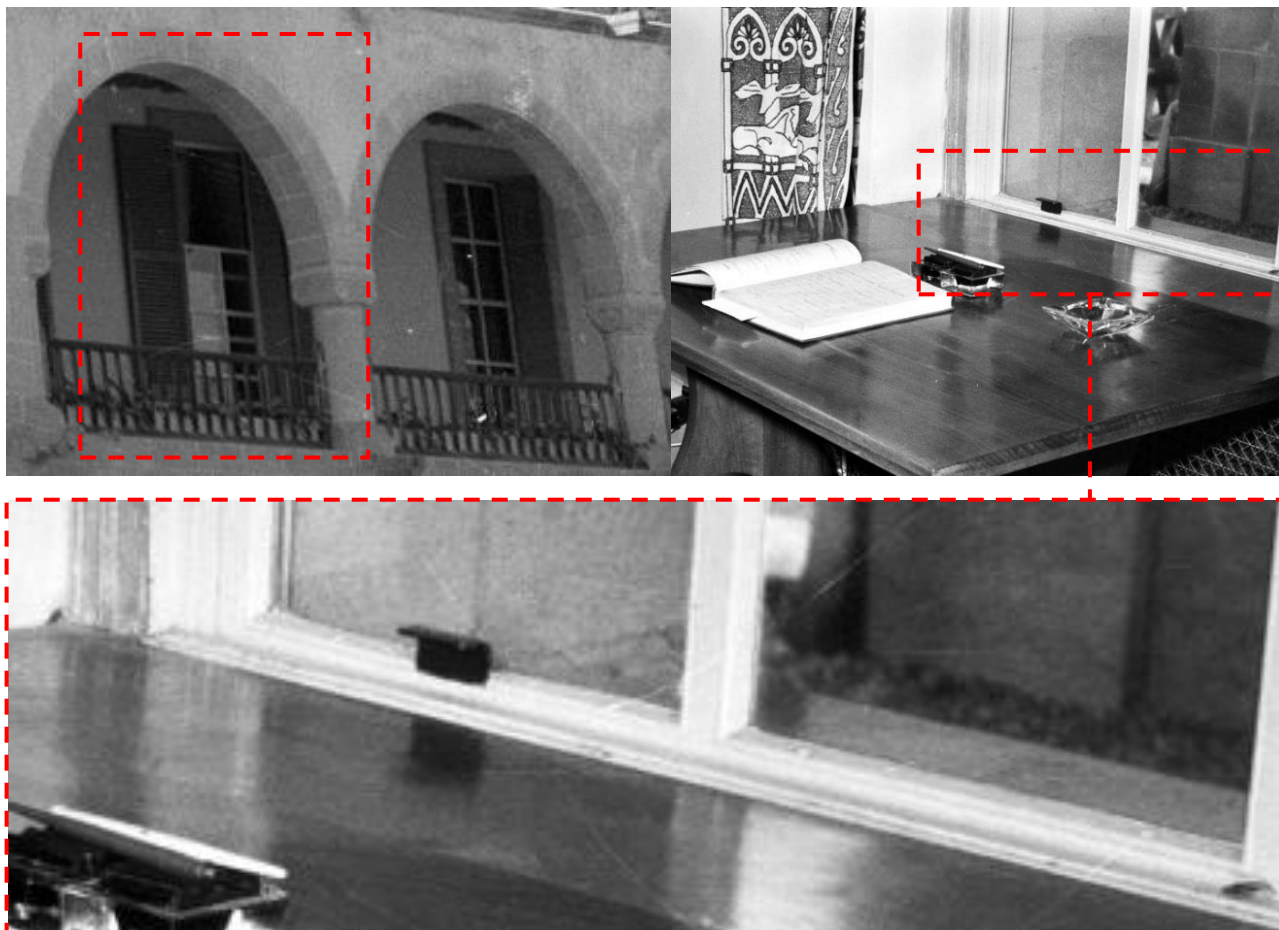
Εικόνα 11: Αριστερά: Ανοικτό ανασυρόμενο παράθυρο, φαίνεται η ανοδική και καθοδική κίνηση των δύο φύλλων. Δεξιά και κάτω: Εσωτερική όψη ανασυρόμενου παραθύρου. Η μεγέθυνση εστιάζει στον τρόπο στερέωσης του υαλοπίνακα και επιβεβαιώνει τη μεταλλική κατασκευή του παραθύρου.³⁴

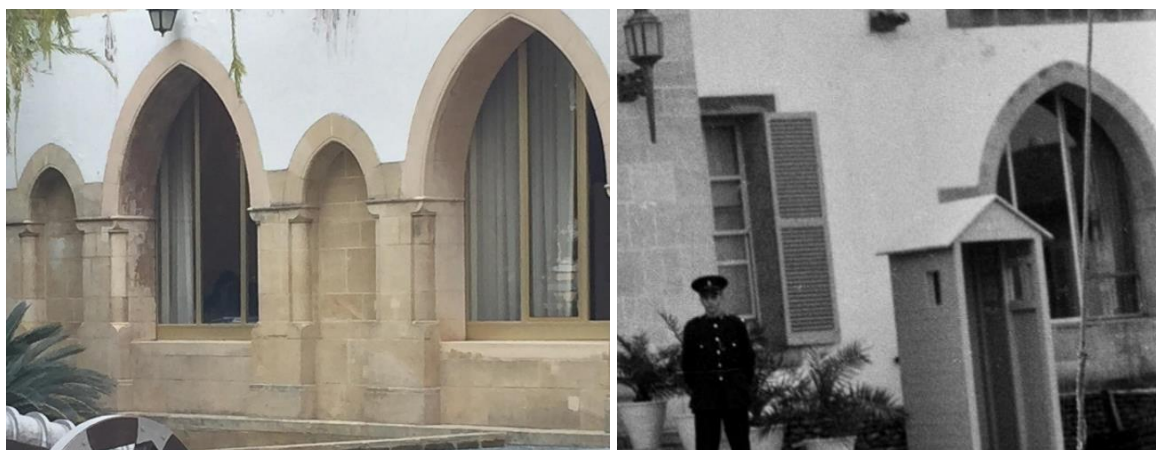
Εικόνα 12: Αριστερά: Ημιυπαίθριοι χώροι Βόρειας όψης σήμερα³⁵ και το 1955.³⁶

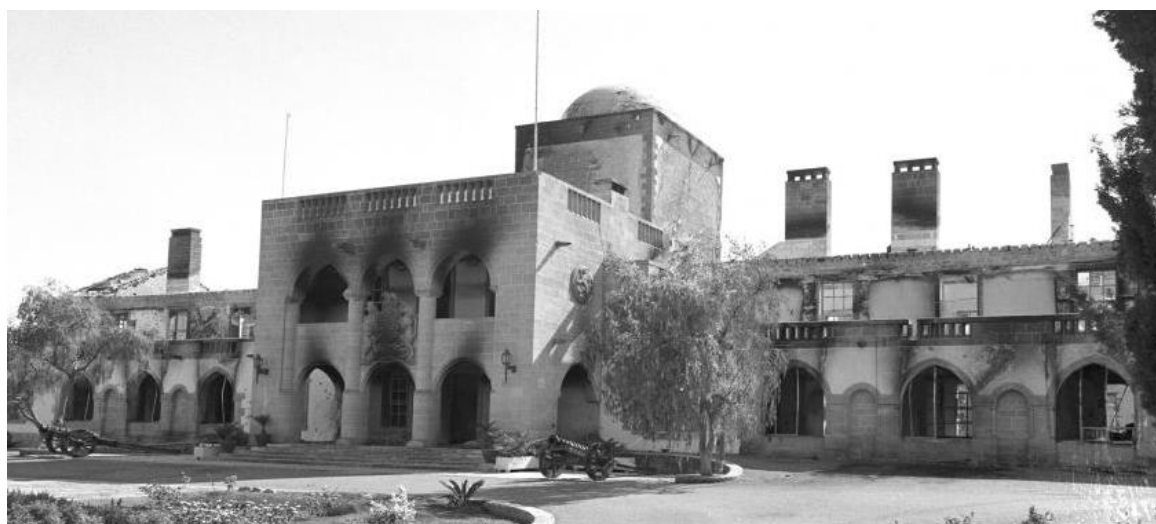
Εικόνα 13: Πρόσοψη του καμένου Προεδρικού Μεγάρου.³⁷

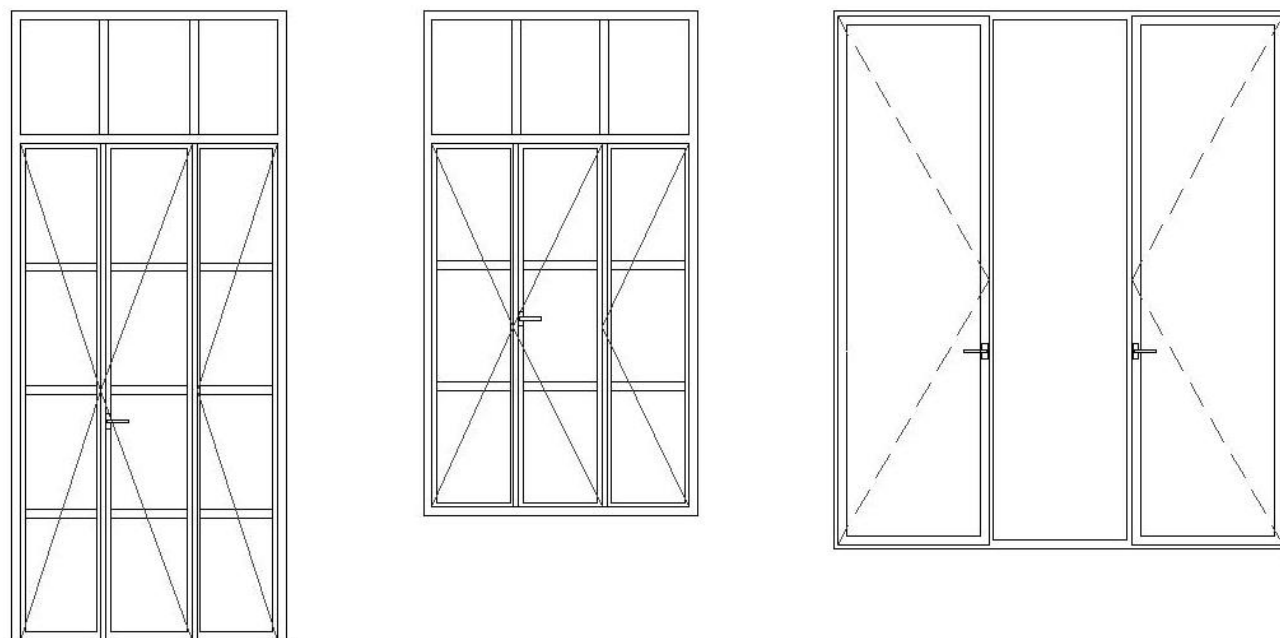
Εικόνα 14: Ενδεικτικές όψεις ανοιγμάτων

Αναφορικά με τα ανασυρόμενα παράθυρα, ο μηχανισμός τέτοιων παραθύρων δεν εντοπίζεται πλέον στην αγορά. Κατά συνέπεια προτείνεται τα παράθυρα να ακολουθήσουν τον τρόπο ανοίγματος των αυθεντικών μπαλκονόπορτων. Συγκεκριμένα, τα παράθυρα θα διατηρήσουν τον κάναβο των αυθεντικών, δηλαδή τέσσερα μέρη καθ' ύψος και τρία κατά πλάτος, με τα τρία χαμηλότερα μέρη να αποτελούνται από τρία ανοιγόμενα φύλλα ενώ το ψηλότερο μέρος να παραμένει σταθερό (Εικόνα 14). Η κατεύθυνση ανοίγματος θα εξαρτάται από την ύπαρξη στοιχείου σκίασης, όπως στις μπαλκονόπορτες.

τη μορφή των αυθεντικών παραθύρων με τις τρεις διαιρέσεις του υαλοπίνακα κατά πλάτος, αλλά τα δύο ακριανά μέρη θα είναι ανοιγόμενα προς τα μέσα ενώ το κεντρικό παραμένει σταθερό, Εικόνα 14. Η πρόταση κατάργησης των συρόμενων παραθύρων οφείλεται σε ζητήματα λειτουργικότητας και ασφάλειας, καθώς στους πρώην ημιυπαίθριους χώρους φιλοξενούνται σήμερα μόνιμα κλειστά γραφεία. Η διατήρηση συρόμενων παραθύρων σε αυτούς τους χώρους θα δημιουργούσε προβλήματα λόγω της σημαντικά χαμηλότερης δυνατότητας στεγάνωσης των συρόμενων έναντι των ανοιγόμενων ή ανακλινόμενων παραθύρων. Παράλληλα, υπάρχει δυσκολία στην εφαρμογή νέων συρόμενων παραθύρων μέσα σε υφιστάμενο τοίχο ενώ παράλληλα δημιουργούνται ζητήματα ασφάλειας και συντήρησης του κτιρίου.
