# Culture Open –hankkeen saavutettavuuskartoitus

**Culture Open: Creating Culture Together**

Joensuun kaupungin kulttuuripalvelut

Toukokuu 2019

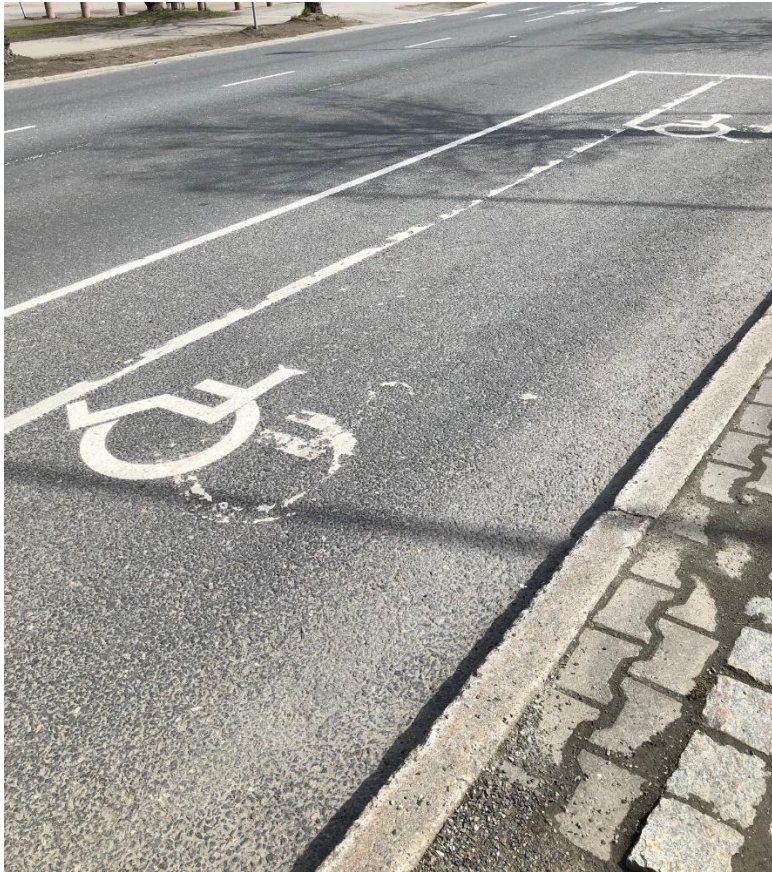
Kirjaston pääoven edustalla sijaitsevia vammaispysäköintipaikkoja on levennetty saavutettavuuskartoituksen jälkeen. Pysäköintipaikkojen ja kulkuväylän välissä on kynnyks, joka hankaloittaa siirtymistä pääsisäänkäynnille.

Kirjaston sisäänkäynnin luona on pysähtymispaikka autoille (esim. saattoliikenteelle) ja kohteen läheisyydessä on vammaispysäköintipaikkoja. Vammaispysäköintipaikat sijaitsevat lähellä kohteen pääsisäänkäyntiä Koskikadun puolella. Vammaispysäköintipaikkoja on myös tarpeeksi suhteessa kohteen kokoon. Talviaikaan osa lumipenkoista estää kulkemisen saatto- ja vammaispysäköintipaikoilta pääsisäänkäynnille. Asiantuntijaraati myös huomioi, että vammaispysäköintipaikat ovat heidän mielestään liian kapeita.<sup>1</sup> Lisäksi vammaispysäköintipaikkojen vieressä oleva kynnyks jättää ajoväylän ja kulkuväylän väliin, mikä hankaloittaa kulkemista pääsisäänkäynnille. Asiantuntijaraadin jäsenet ehdottavat, että kynnyksen reunaa voisi loiventaa kulkemisen helpottamiseksi.

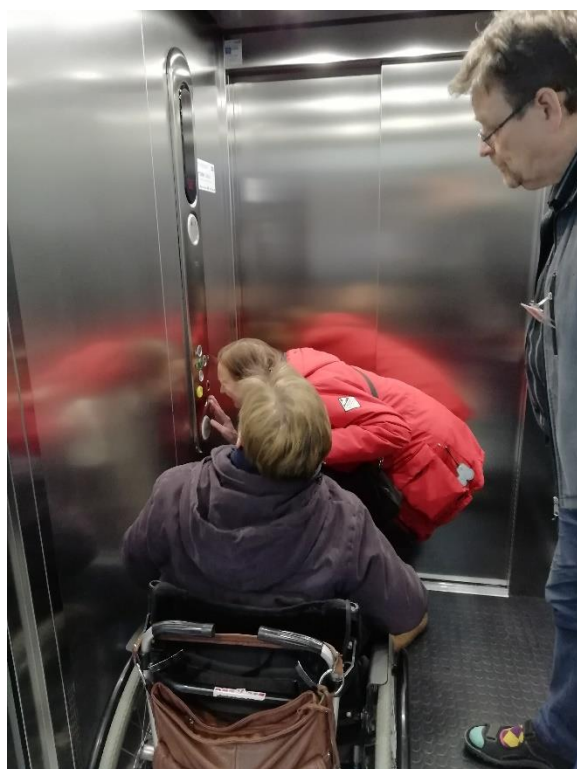
Pirjo Hoikkanen testasi kirjaston hissien toimivuutta Raija Kortelaisen kanssa. Hissin painikkeet eivät erotu kunnolla näkövammaiselle ja hälytyspainike on liian lähellä muita painikkeita.

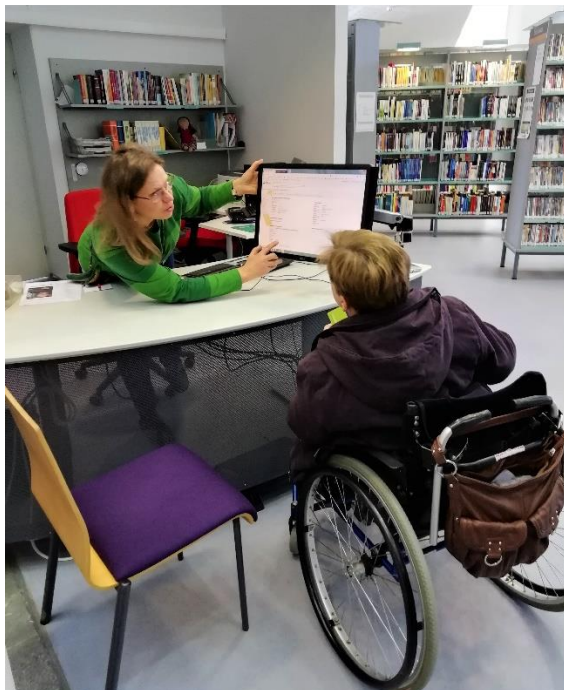
Tuija-Kaisa Teikari näytti Raija Kortelaiselle miten kirjastosta voi laina e-aineistoja. Kirjaston tiski toimii sähköllä ja sitä voi nostaa ja laskea tarpeen mukaan.

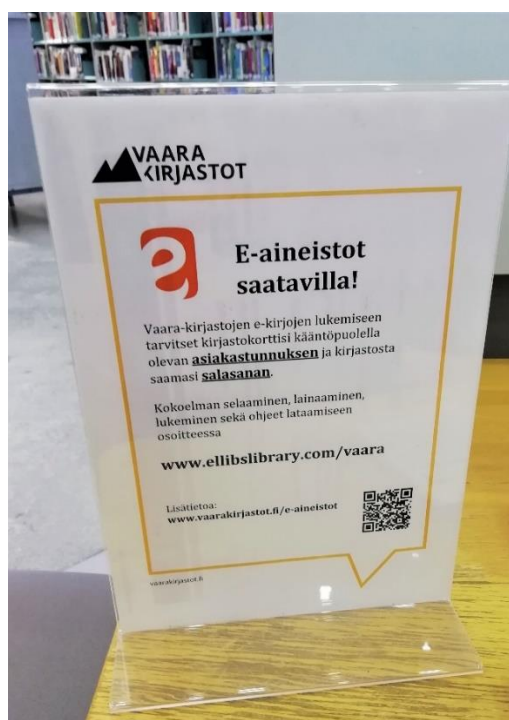
Kirjasto tiedottaa e-aineistojen saatavuudesta asiakaspalvelutiskin luona.

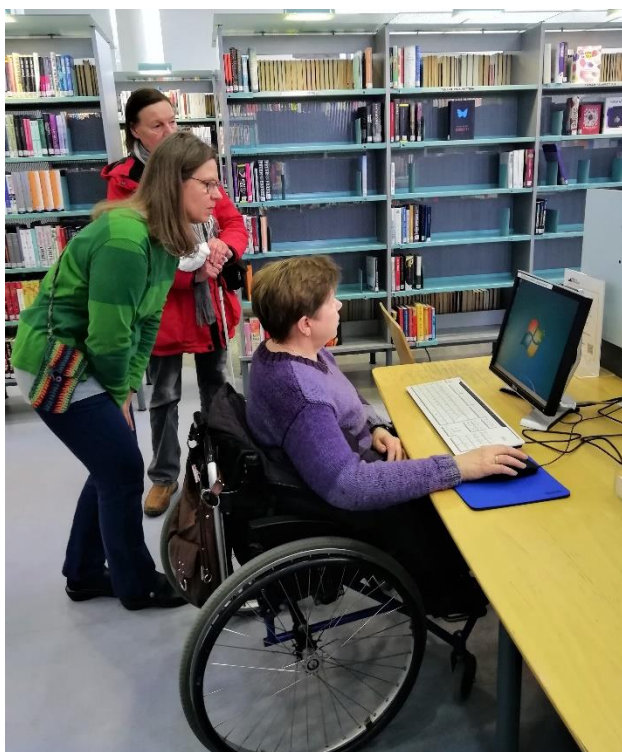
Tuija-Kaisa Teikari opasti Raija Kortelaista asiakastietokoneen käytössä. Pyörätuoli mahtui sopivasti pöydän alle. Pirjo Hoikkanen seurasi sivusta.

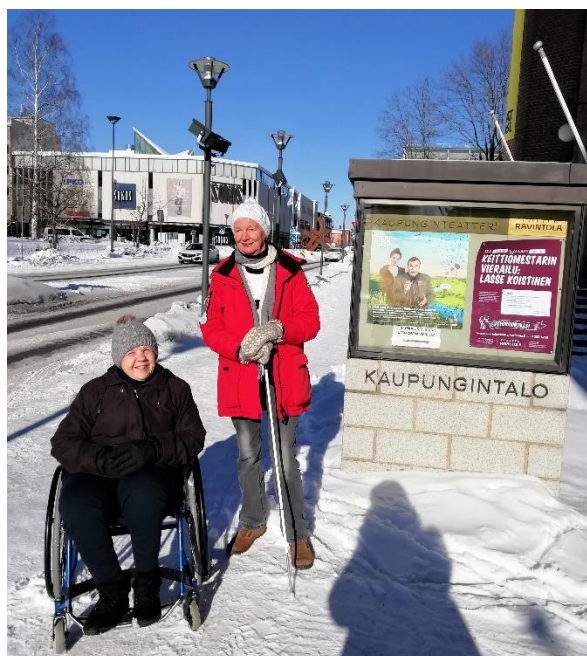
Raija Kortelainen ja Pirjo Hoikkanen kaupungintalon edustalla. Lumesta huolimatta sisäänkäynti kaupunginteatterin ovesta oli tasainen ja helppokulkuinen.

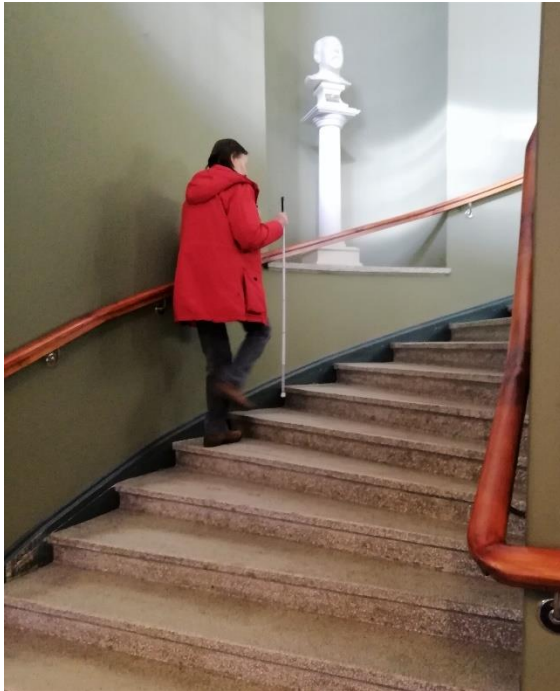
Pirjo Hoikkanen totesi kaupungintalon portaat helppokulkuisiksi, vaikka ne kaartuvatkin.

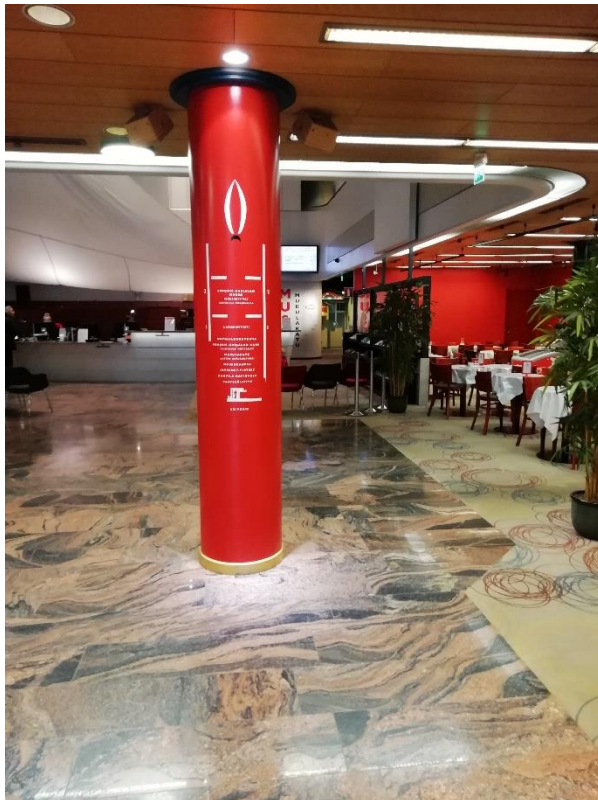
Carelicumin aulatila on kaikuksa.  
Ravintola Lumme sijaitsee  
asiointitiskin vieressä.

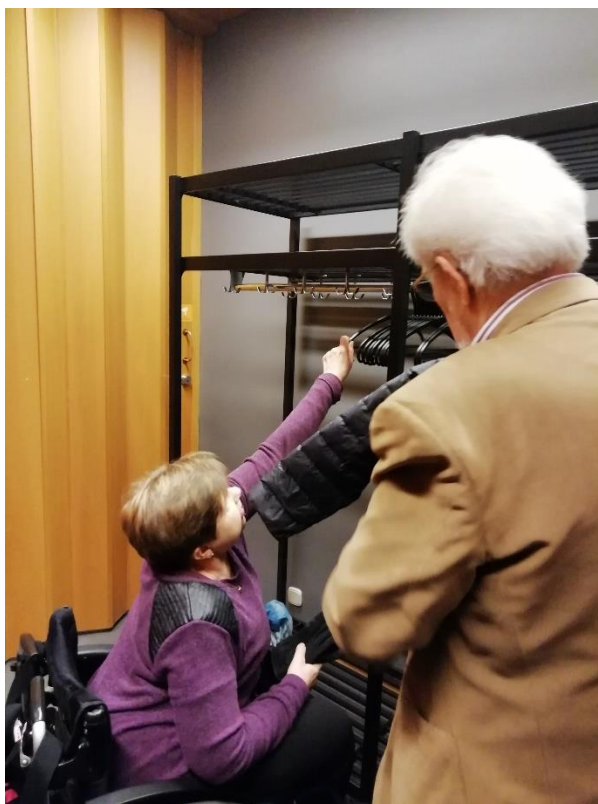
Carelicumin ja Pohjois-Karjalan  
museon narikan koukut ja henkarit  
eivät ole sopivalla korkeudella  
pyörätuolia käyttävälle tai  
lyhytkasvuiselle. Raija Kortelainen  
ylätti ottamaan henkarin takilleen  
Matti Maukosen avustuksella.

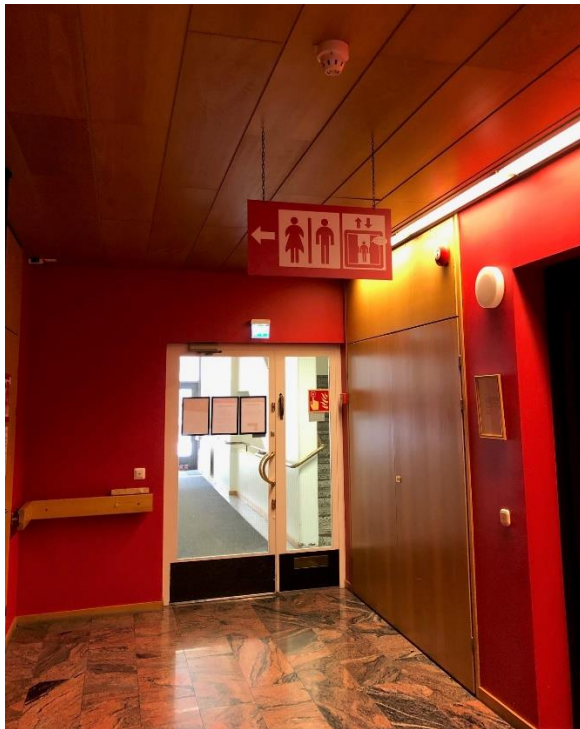
WC-tilojen kyltti ei erotu selvästi tummuuskontrastina taustastaan.

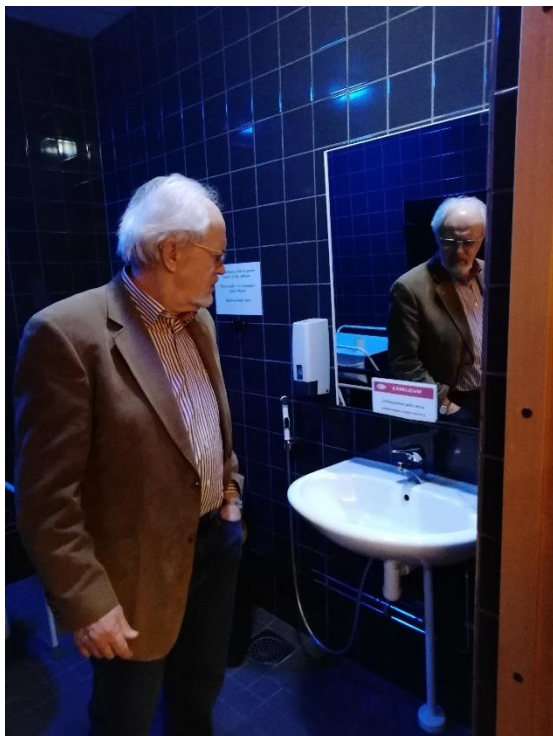
Matti Maukonen tutki Carelicumin esteetöntä WC-tilaa. Sininen valo luo huonon tummuuskontrastin.

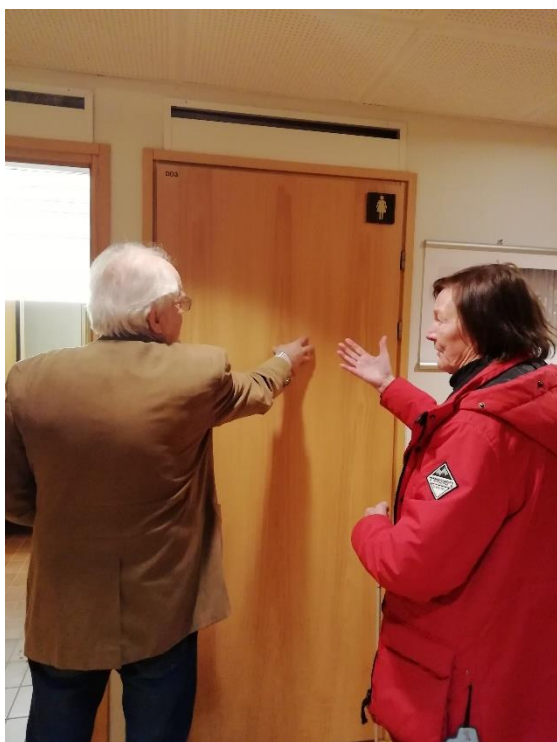
Pirjo Hoikkanen ja Matti Maukonen tutkivat Carelicumin auditorion WC-tiloja. He totesivat, että WC-kyltit ovat liian pieniä ja asetettu liian korkealle. WC-tilojen ovissa ei myöskään ole merkintää, että niiden yhteydessä on esteetön WC.

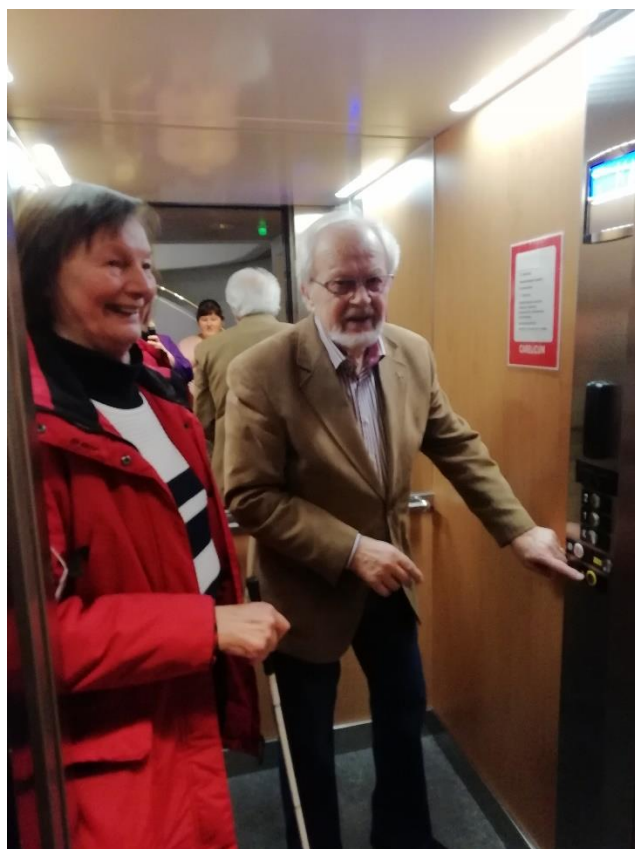
Pirjo Hoikkanen ja Matti Maukonen kokeilivat Carelicumin ja Pohjois-Karjalan museon hissien toimivuutta.

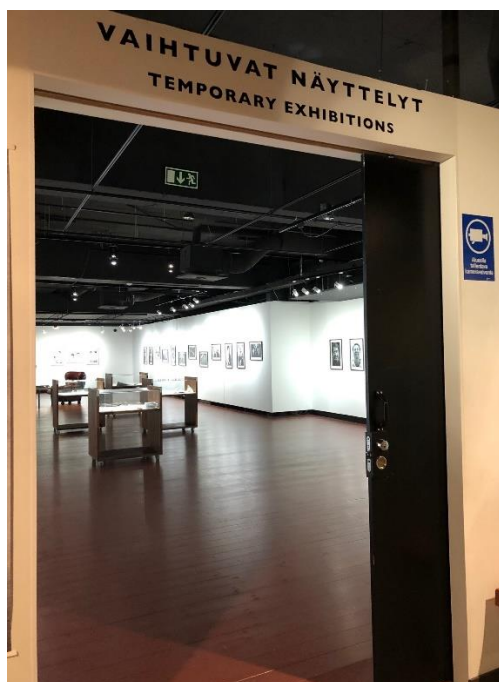
Vaihtuvien näyttelyiden tilaan vievä sisäovi on helppo löytää, koska se erottuu selvänä tummuuskontrastina taustastaan.

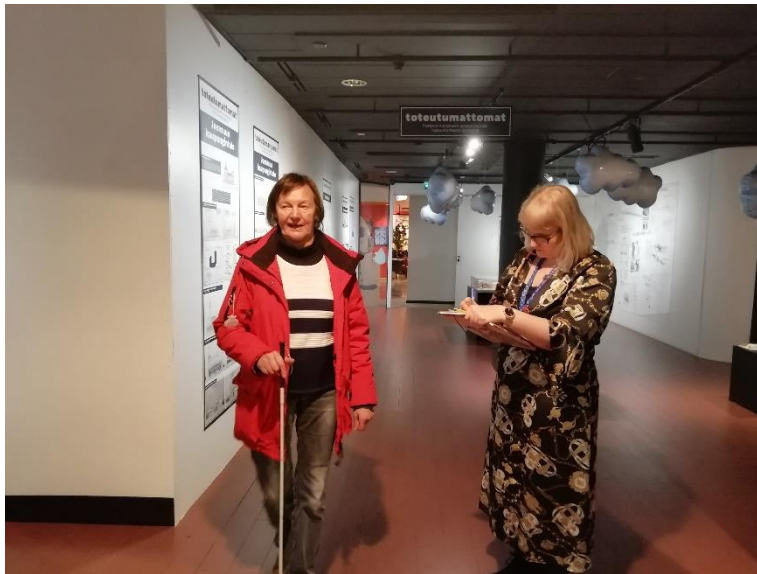
Pirjo Hoikkanen kertoi kartoituksen ohjaajalle Henna Karhapäälle, mitä mieltä hän on vaihtuvien näyttelyiden tilan valaistuksesta.

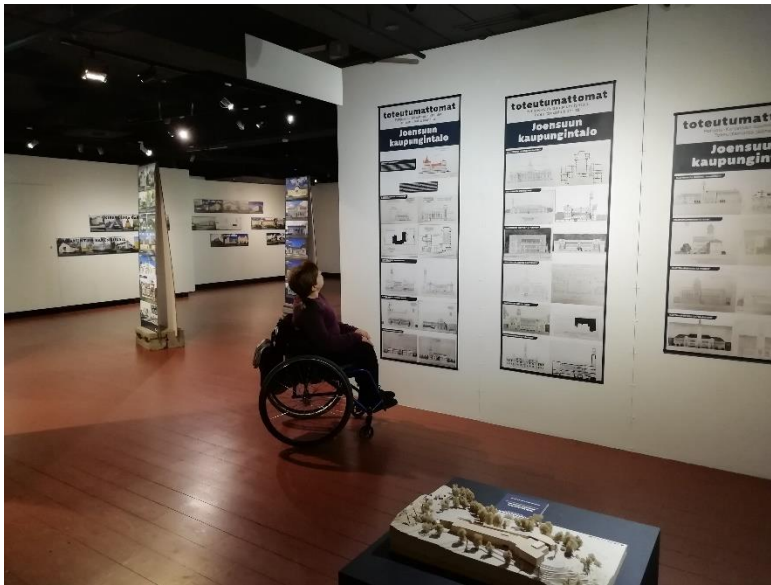
Raija Kortelainen totesi joidenkin näyttelytekstien olevan asetettu liian korkealle hänen luettavakseen.

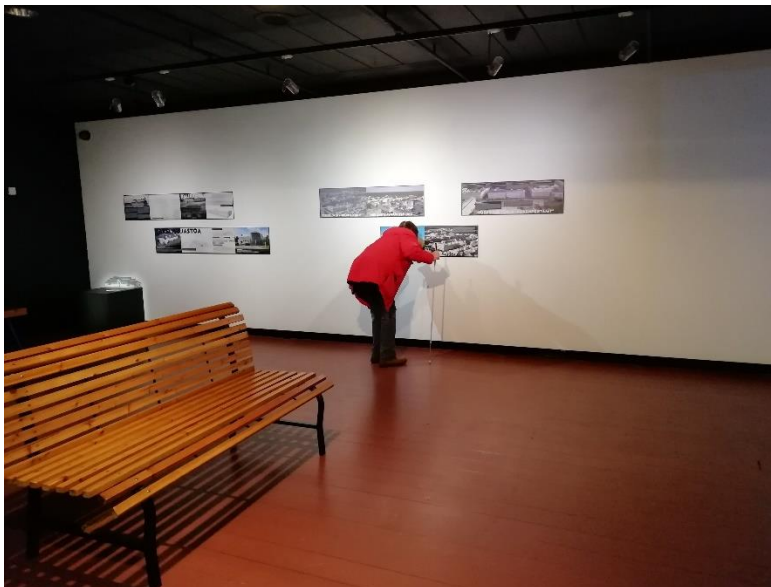
Pirjo Hoikkasen mielestä näyttelyteksteissä voisi käyttää isompaa kirjainta.

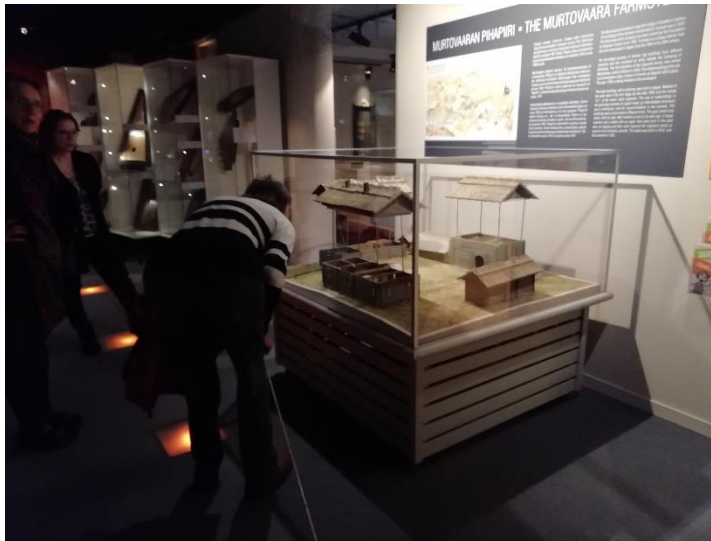
Pirjo Hoikkanen tutki perusnäyttelyssä esillä olevaa Murtovaaran pihapiiriä esittävää pienoismallia. Hoikkasen mukaan, pienoismallit saisivat olla hieman suurempia ja kosketeltavia.

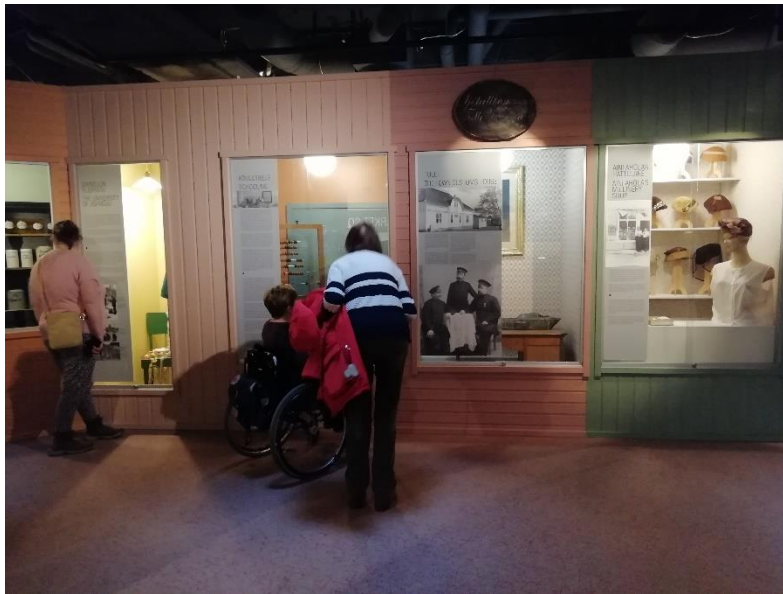
Perusnäyttelyn Kauppatie-  
osuuden "Papinkatu" keräsi  
kiitosta asiantuntijaraadilta  
onnistuneen valaistuksen ja  
esineistön asettelun ansiosta.

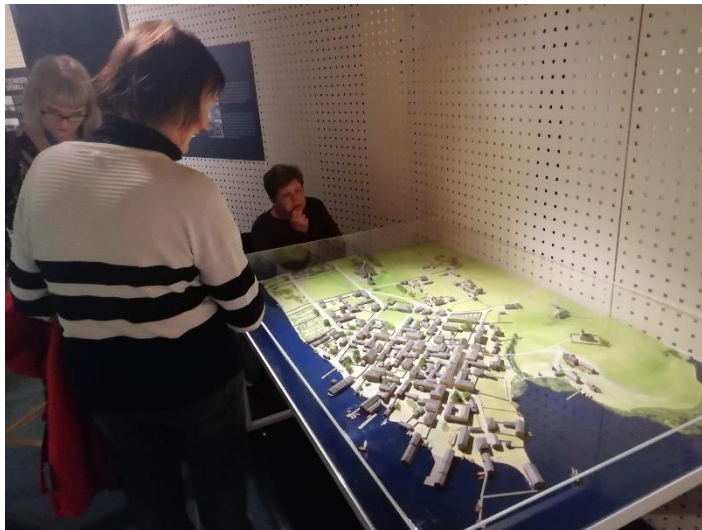
Raija Kortelainen pääsi pyörätuolilla  
vaivattomasti Sortavan historiasta  
kertovan pienoismallin luo. Pirjo  
Hoikkanen kehui pienoismallien  
valaistusta. Henna Karhapää kirjasi  
asiantuntijaraadin huomioita  
kartoituslomakkeelle.

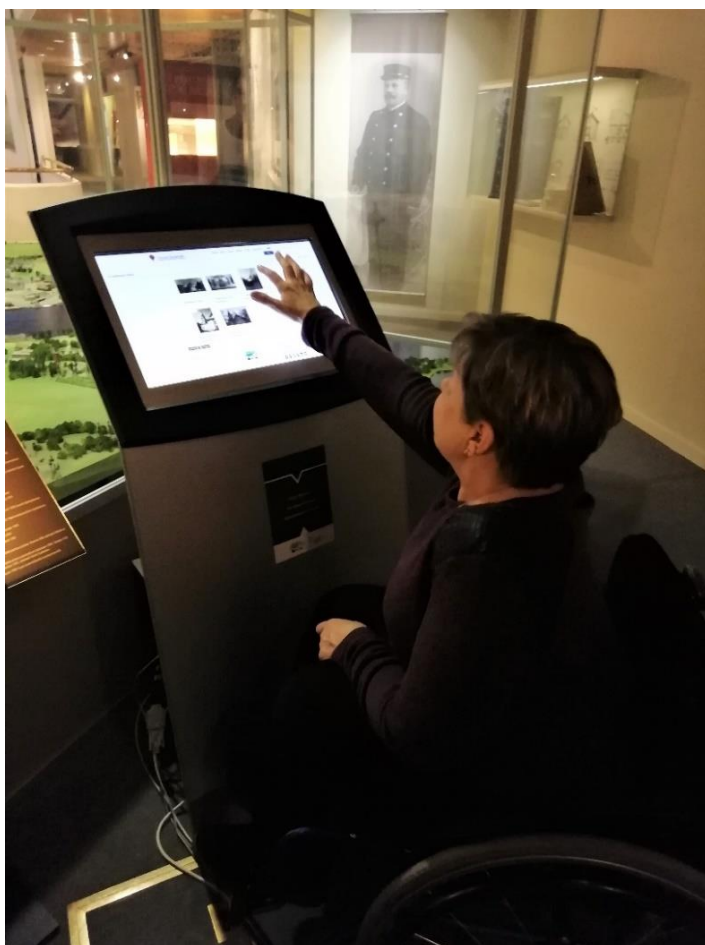
Raija Kortelainen ylettyi kokeilemaan Sortavan pienoismallin luona olevaa interaktiivista kosketusnäyttöä. Näytön viistous koitui kuitenkin ongelmalliseksi.

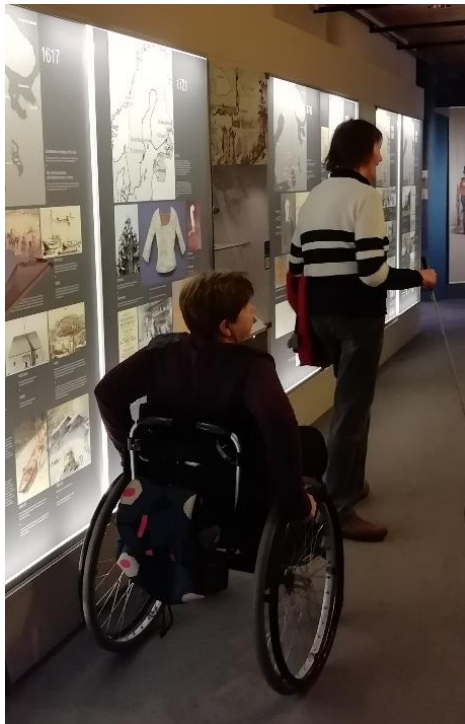
Taustavalaistut näyttelytekstit aiheuttivat ongelmia Pirjo Hoikkaselle. Raija Kortelaisen oli vaikea nähdä joitain ylemmäksi aseteltuja tekstejä.

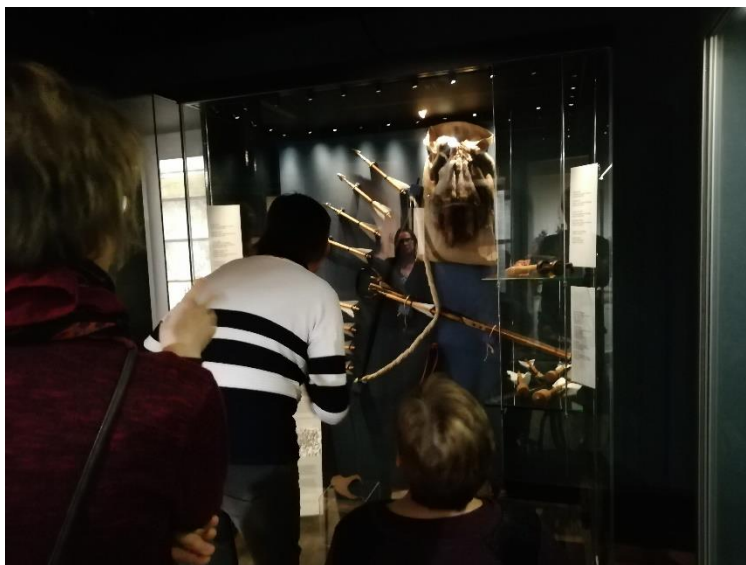
Vitriineistä heijastuva valaistus vaikeutti näyttelyesineiden katsomista.

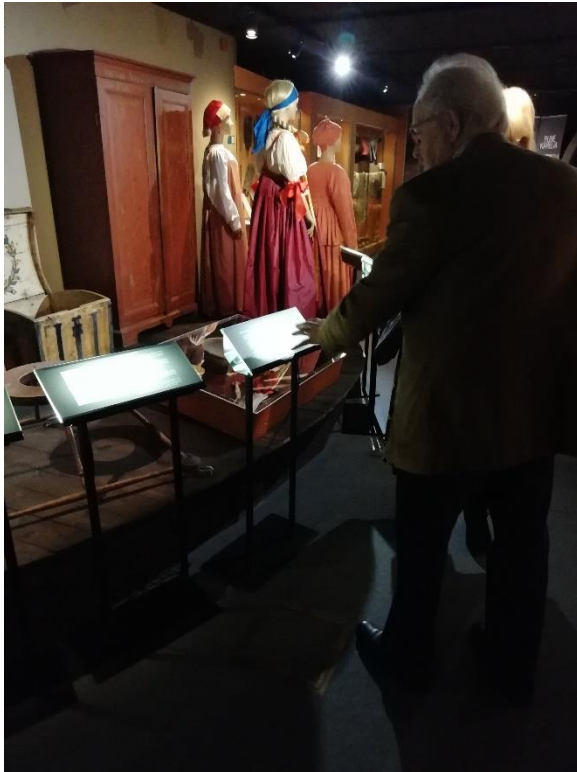
Kohdistetut valaisimet aiheuttivat suoraa estohäikäisyä näyttelyteksteille.

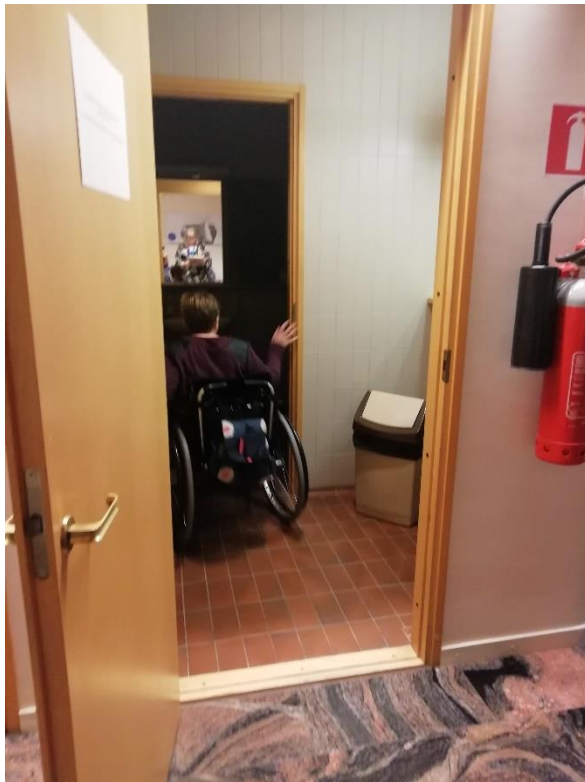
Perusnäyttelytilan yhteydessä on WC-tilat, joista miesten WC toimii esteettömänä WC-tilana. WC löytyi helposti heti näyttelytilan alkupäästä läheltä portaita ja hissiä. WC-tilaan pääsi helposti ja sen ovea pystyi käyttämään yhdellä kädellä, vaikka ovesa ei ole vaakasuuntaista vedintä. Lukko oli sopivalla korkeudella ja sitä pystyi käyttämään yhdellä kädellä. Esteetön WC-tila on tarpeeksi tilava, jotta siinä pystyy kääntymään pyörätuolilla. WC:n molemmilla puolilla on kääntyvät käsituet. WC-rulla oli asetettu hankalaan paikkaan ja asiantuntijaraati ehdotti, että rulla voisi olla käsitukien vieressä. WC on käsin vedettävä. Pesuallas on sopivalla korkeudella pyörätuolikäyttäjälle, vaikka sen korkeutta ei voi säätää erikseen. WC-tilassa ei ole seinäkoukkua ja käsienkuivauspiste ja peili ovat liian korkealla. Samoin kuin Carelicumin aulan ja auditorion WC-tiloissa, myös perusnäyttelyn tilan yhteydessä olevasta esteettömästä WC:stä puuttuu hälytysnappi hätätilanteita varten.

Raija Kortelainen totesi perusnäyttelyn yhteydessä olevan WC-tilan olevan suurimmalta osin toimiva.

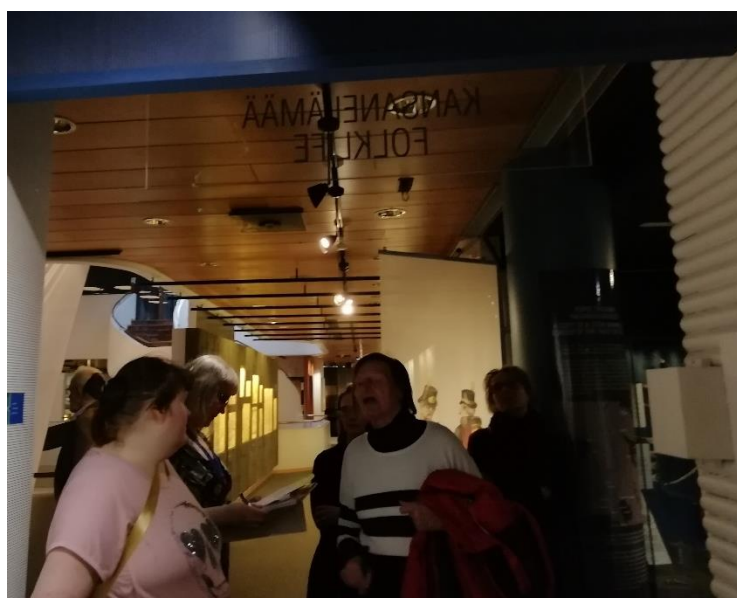
Perusnäyttelyn kulkureitin opasteita on vaikea lukea, koska niitä ei erota kunnolla taustastaan.

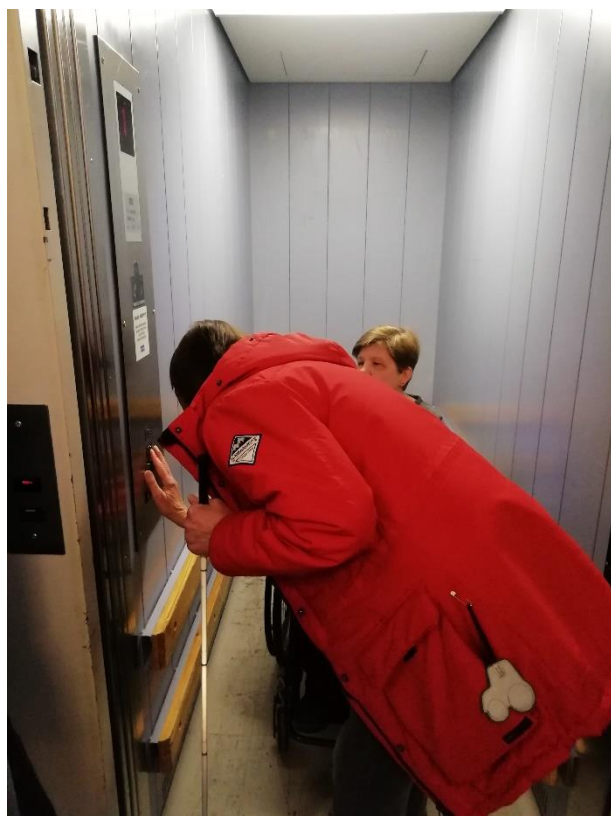
Taidemuseon hissi on syvä, mutta kapea. Pirjo Hoikkasella oli vaikeuksia erottaa painikkeita tummuuskontrastina taustastaan.

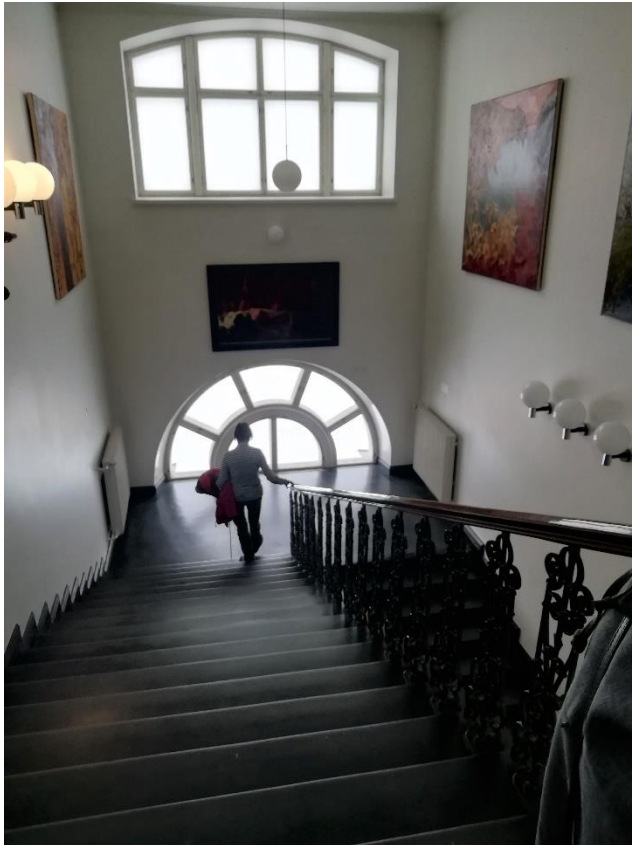
Taidemuseon portaissa on jatkuva kaide, josta ei tarvitse irrottaa otetta välillä. Portaat ovat tarpeeksi loivat ja leveät.

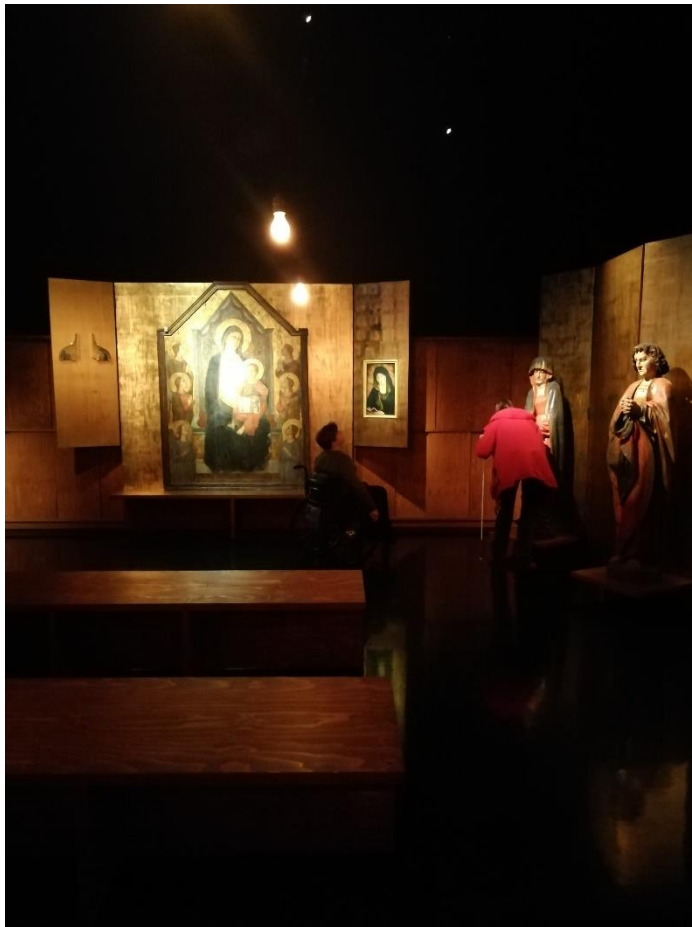
Madonna-huoneessa on hämärää, koska huone pyrkii jäljittelemään keskiaikaista kappelia. Raija Kortelainen ja Pirjo Hoikkanen tutkivat Professori Onni Okkosen keräämää eurooppalaisen kirkkotaiteen kokoelmaa.

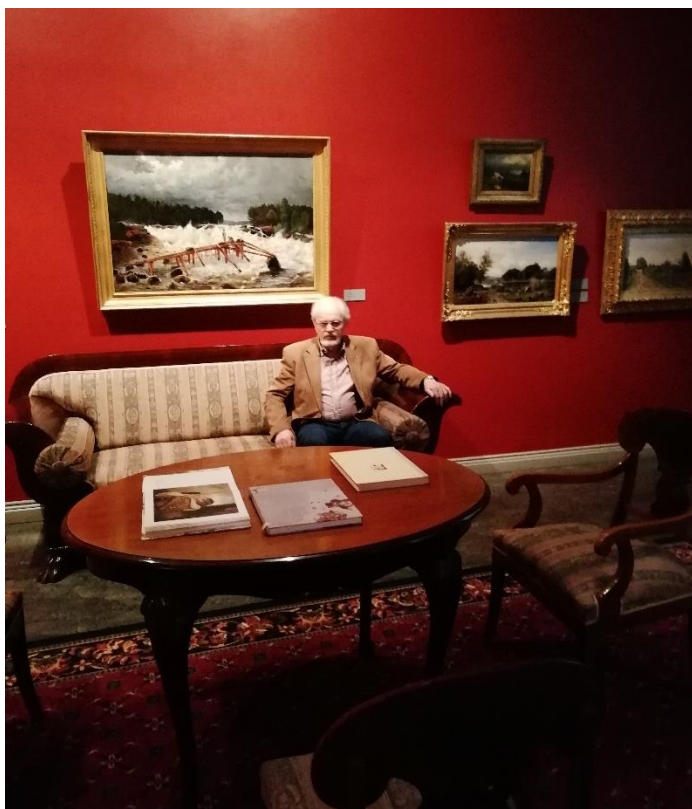
Taidemuseon kokoelmiin kuuluvilla antiikkisohvilla ja tuoleilla saa istua. Matti Maukonen etsi levähtämispaikan Arla-huoneesta. Matin mukaan, huoneen suuri matto vaimensi tilan kaikuisuutta.

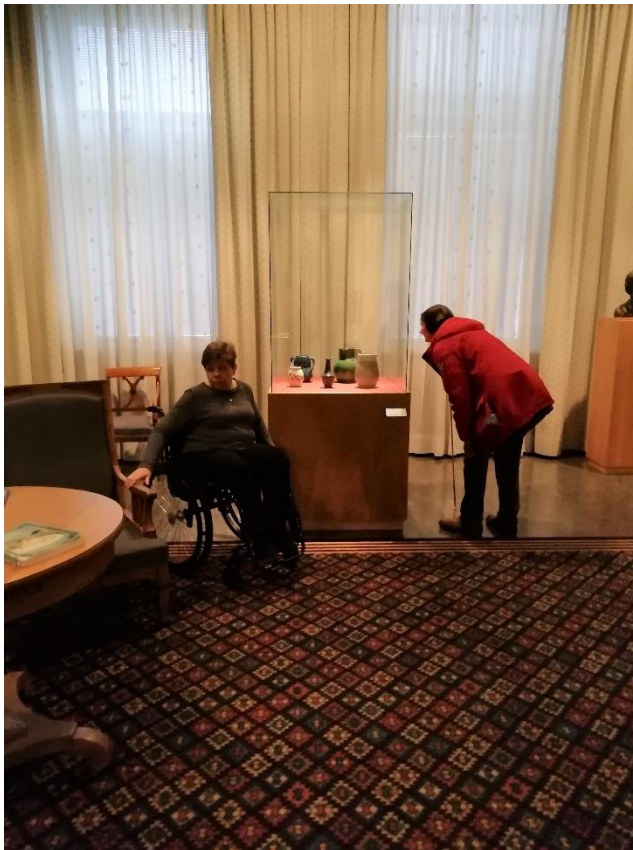
Pirjo Hoikkanen tutki liris-huoneen keramiikkavitriiniä. Raija Kortelaisen oli vaikea siirtyä vitriinin luo, koska huonekalut ja pehmeä matto loivat esteitä reitille.

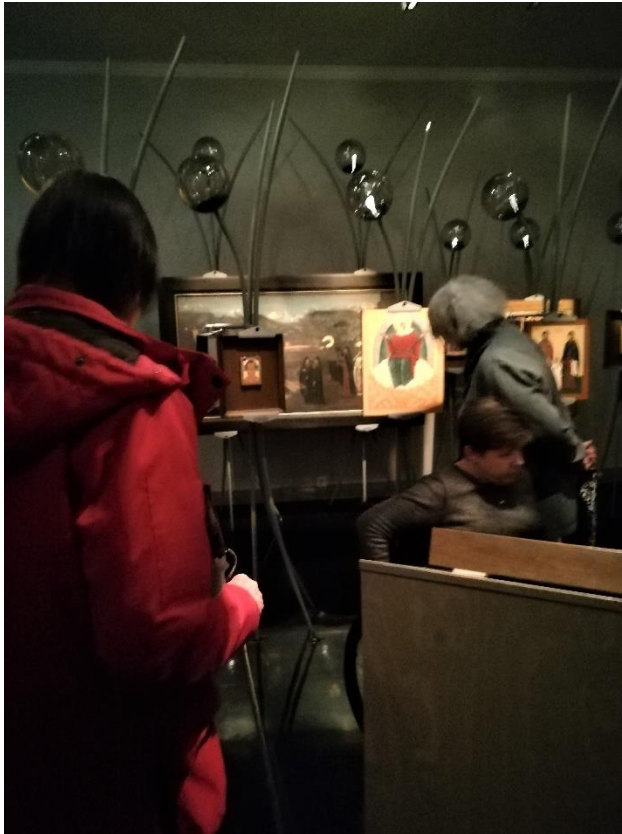
Käytävän ja Ikoni-huoneen välissä on sisäovi, jota pidetään avoinna. Käytävän ja huoneen välillä on tasoero ja kynnyks, mikä tekee huoneeseen pääsemisen vaikeaksi toimintaesteiselle, kuten pyörätuolia käyttävälle tai näkövammaiselle. Samoin kuin 2. kerroksen Madonna-huoneessa, Ikoni-huoneessa on hämärä tunnelmavalaisuus. Huoneen lattia on musta, mikä lisää hämäryyttä. Ikonit on aseteltu ortodoksista ristisaattoja jäljittelevän pyörteen muotoon niin, että niiden luokse on vaikea päästä pyörätuolilla. Tilassa liikkuminen on yleisesti ottaen ahdasta ja hankalaa.

Ikoni-huoneen teosten asettelu ja huoneen hämäryys vaikeuttivat pyörätuolia käyttävän Raijan ja näkövammaisen Pirjon liikkumista tilassa.

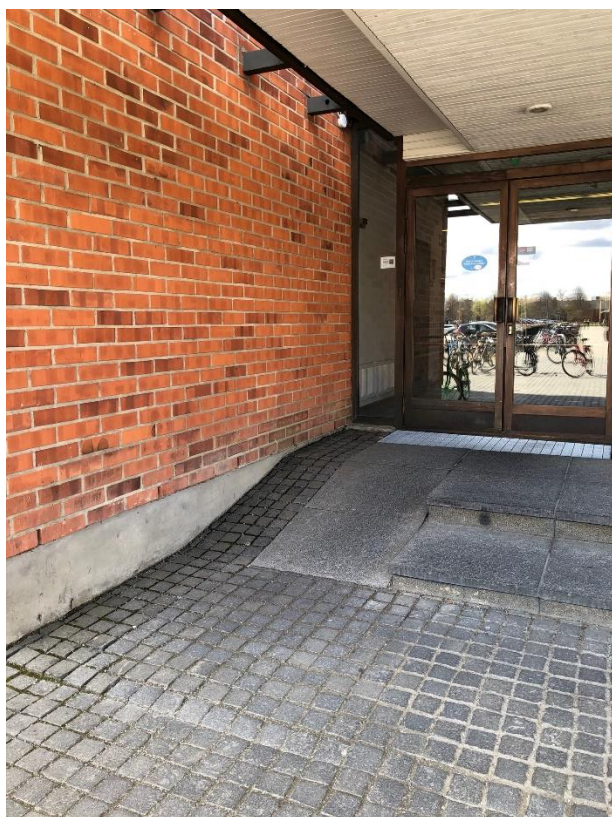
Rakennuksen pääsisäänkäynnille johtava ramppi on kapea ja jyrkkä, eikä siinä ole kaidetta, josta ottaa kiinni. Oven edustan tasanne ei ole tarpeeksi tilava apuvälineiden kanssa kulkevalle, varsinkin kun ulko-ovi avautuu ulospäin.

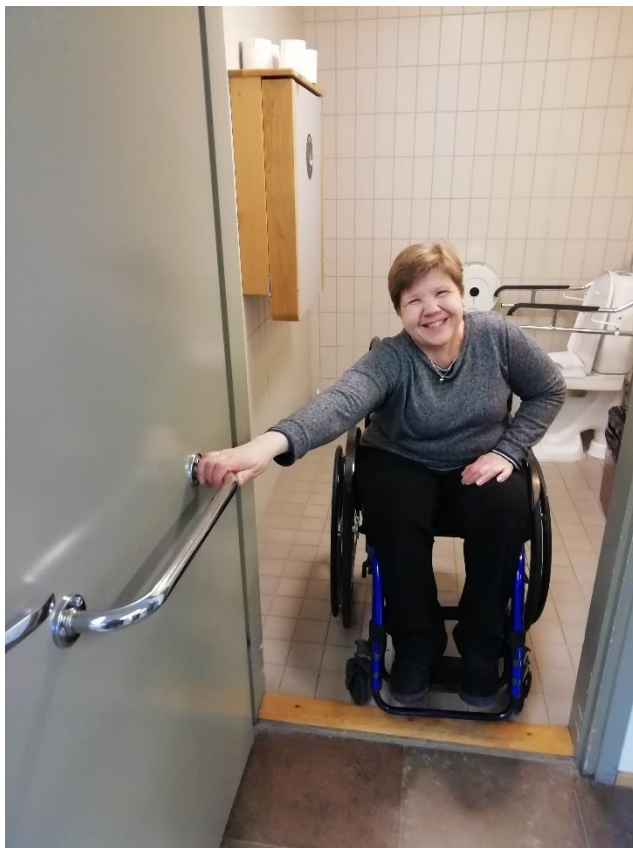
Rakennuksessa on esteetön WC, jonka yhteydessä on vauvanhoituhuone. Esteetön WC ei löydy yhtä helposti, kuin sen läheisyydessä sijaitsevat naisten ja miesten WC-tilat. Näihin tiloihin pääsee pienen portaikon kautta. Portaiden etureunassa on kuluneet huomioraidat ja ne ovat jyrkät. Esteettömään WC-tilaan on tasainen kulkureitti ja sen ovi on tarpeeksi leveä pyörätuolia käyttävälle henkilölle. Ovi on tarpeeksi kevyt, jotta sen voi sulkea yhdellä kädellä ja oven sisäpuolella on vaakasuuntainen vedin. Itse WC-tila on kuitenkin melko ahdas ja tilassa on vaikea kääntyä apuvälineiden, kuten pyörätuolin kanssa. WC-istuimen molemmilla puolilla on kääntyvät käsituet. Pesualtaan korkeus ei ole säädettävissä, mutta se on muutoin sopivalla korkeudella. WC-tilan varusteet, kuten peili ja käsienkuivausvarusteet, ovat sopivalla korkeudella. Seinäkoukku on hieman liian korkealla, jotta lyhytkasvuinen tai pyörätuolia käyttävä henkilö ylettyisi siihen hyvin. WC-tilassa on hälytyslaite, jota painaessa WC:n ulkopuolella oleva hälytysvalo syttyy ja tieto hälytyksestä menee vuorokauden läpi päivystävälle kiinteistönhoitajalle.

Raija Kortelainen oli tyytyväinen esteettömän WC-tilan ovesta olevaan vetokahvaan.

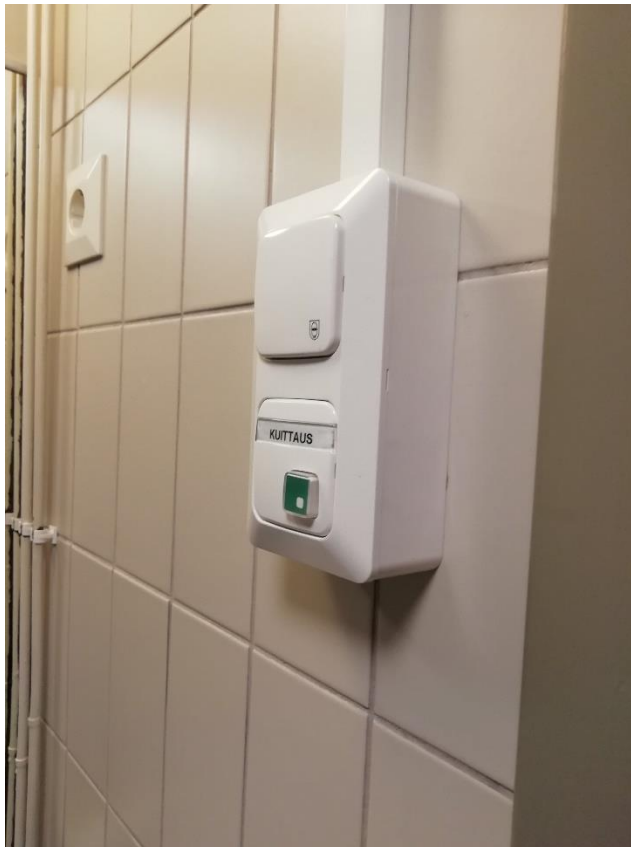
Esteettömästä WC-tilasta löytyy hälytyspainike, jota painaessa oven ulkopuolella oleva hälytysvalo syttyy ja tieto hälytyksestä menee päivystävälle kiinteistönhoitajalle.

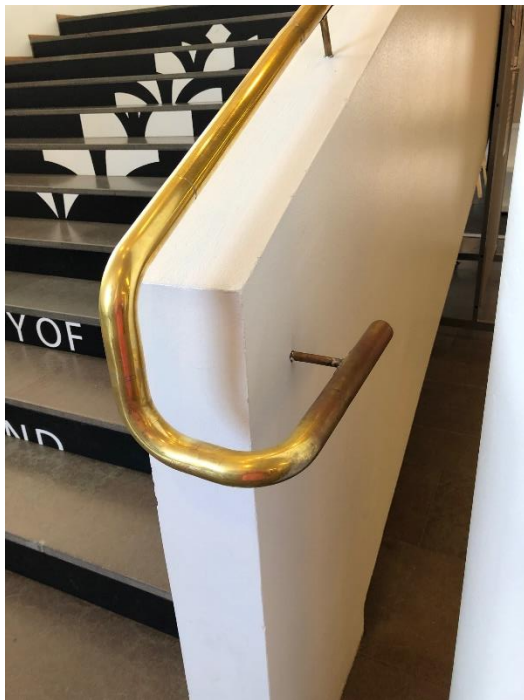
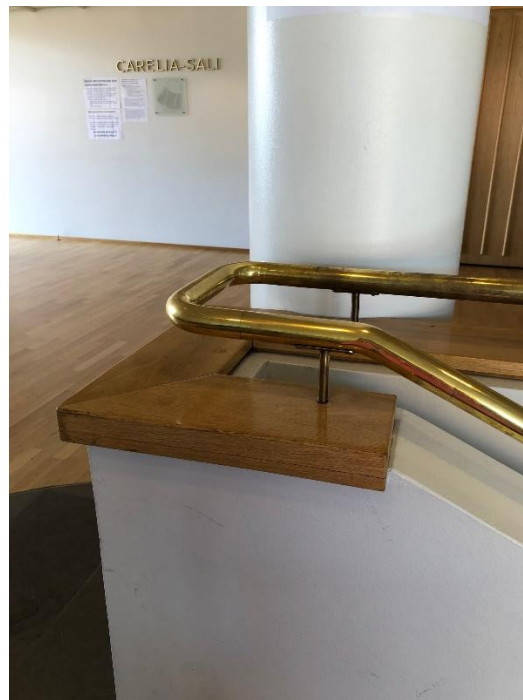
Portaiden yhteydessä oleva kaide ylettyy tarpeeksi pitkälle portaiden alkamiskohdalla, mutta kaartuu päättymiskohdalla liian aikaisin.

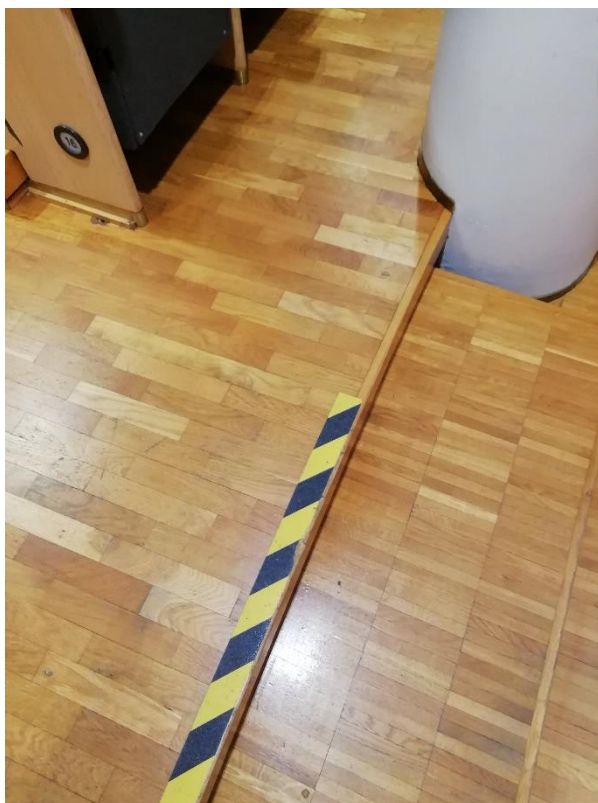
Carelia-salin katsomon yläpäässä olevien portaiden ensimmäinen askelma on merkitty huomioraidalla.

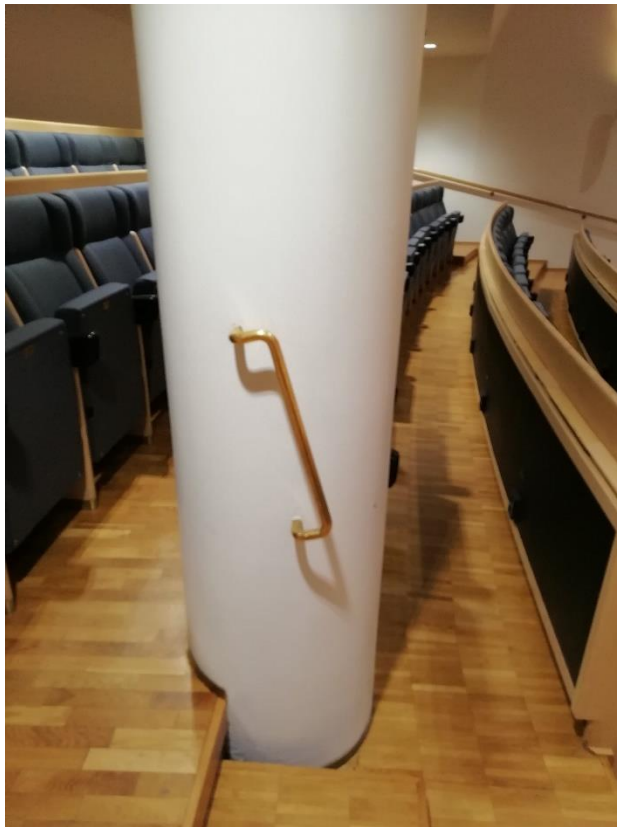
Carelia-salin portaikon varrella oleviin pylväisiin on kiinnitetty tukitanko.

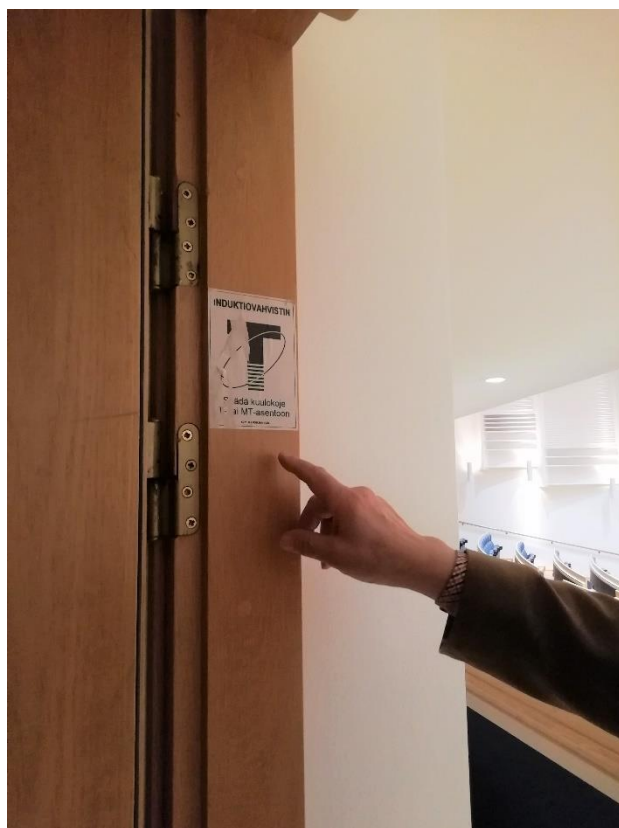
Matti Maukonen huomasi Carelia-salin katsomoon johtavan oven pielessä induktiosilmukasta kertovan merkin. Merkki on kulunut ja aika pienikokoinen. Yliopiston henkilökunta on luvannut siirtää merkin salin ulkopuolelle ja lisätä sen yhteyteen kuuluvuuskartan.
