**INFORME DE ACTUACIONES REALIZADAS POR PARTE DE LA CONFEDERACIÓN
HIDROGRÁFICA DEL MIÑO –SIL DE ELIMINACIÓN Y PERMEABILIZACIÓN DE
OBSTÁCULOS EN CAUCES FLUVIALES**

PROYECTO MIGRA-MIÑO-MINHO

**PROGRAMA DE COOPERACIÓN TRANSFRONTERIZA ESPAÑA-PORTUGAL
(POCTEP 2014-2020).**

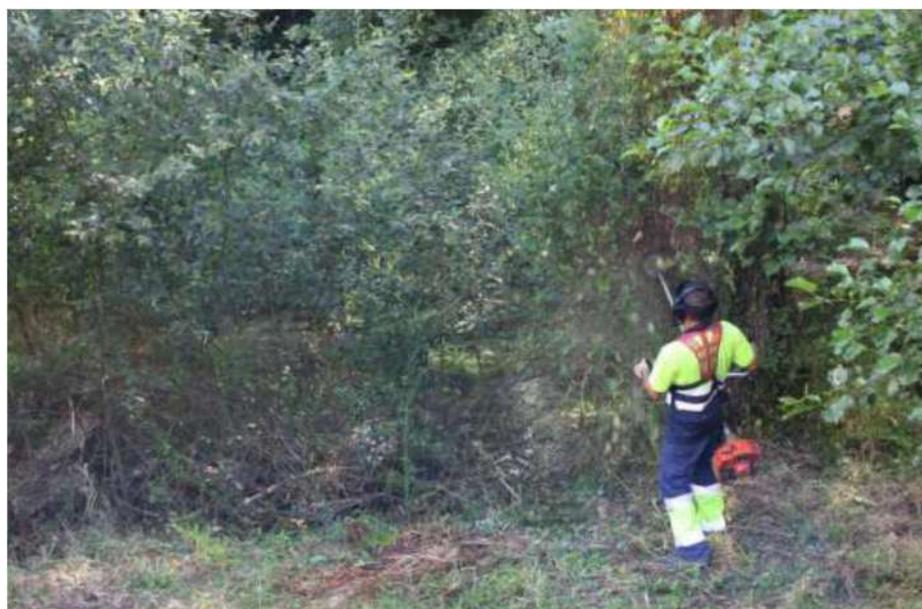
Labores previas de desbroce del terreno con medios mecánicos

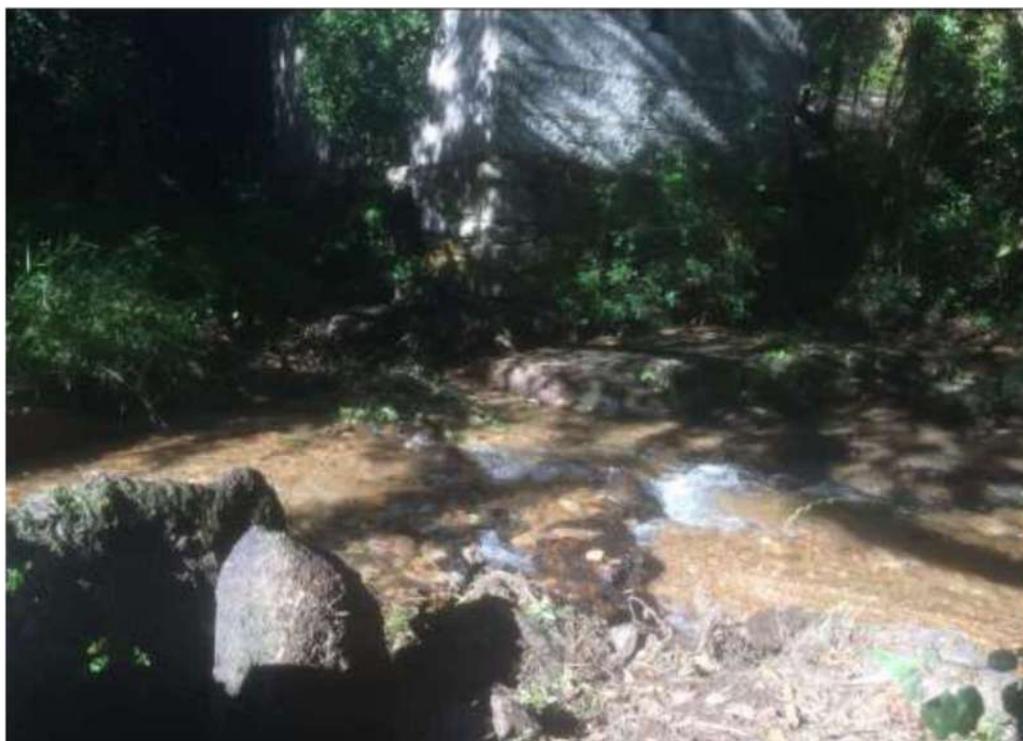
El azud de pared vertical, con unos 16 m de longitud y en mal estado de conservación, está formado por piedras cementadas y tiene aproximadamente una altura variable entre 1,50 y 1,70 m en la margen derecha y de 0,60 m en la izquierda, y 1 m de ancho. El objeto de la actuación consistió en la demolición del azud de pared vertical en dos subtramos, conservando la barra colonizada por la vegetación de ribera.

Eliminación de la primera línea de piedras de azud contra el extremo del molino. Las piedras recuperadas se reutilizaran en la escollera a ejecutar.

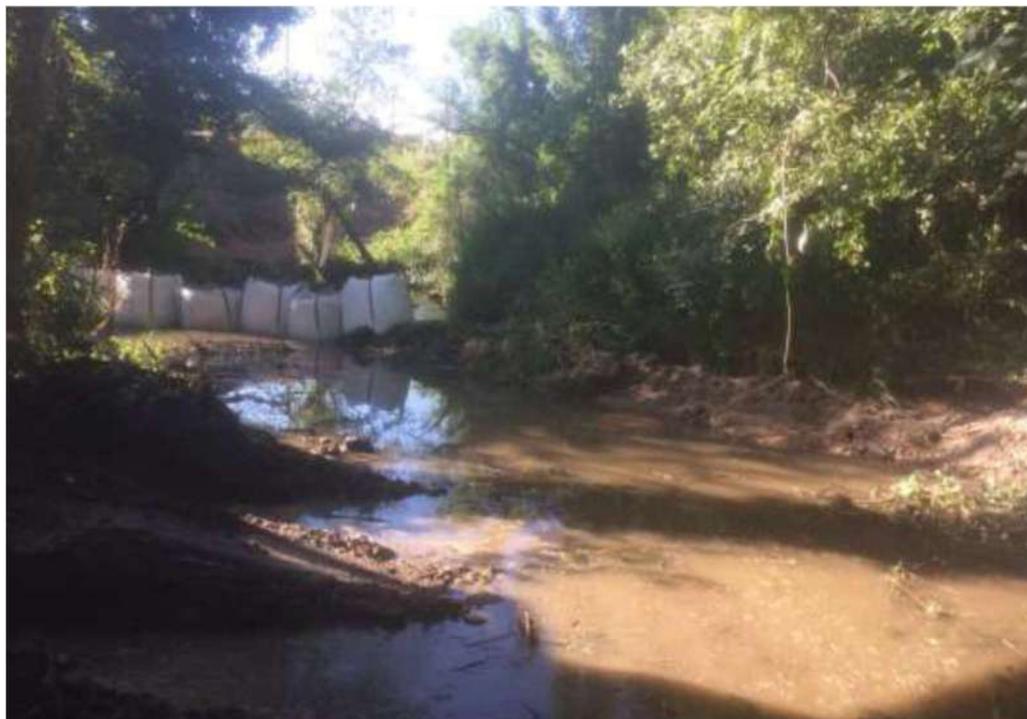
Desvío provisional mediante la ejecución de ataguías de sacos para secar el ramal derecho del río.

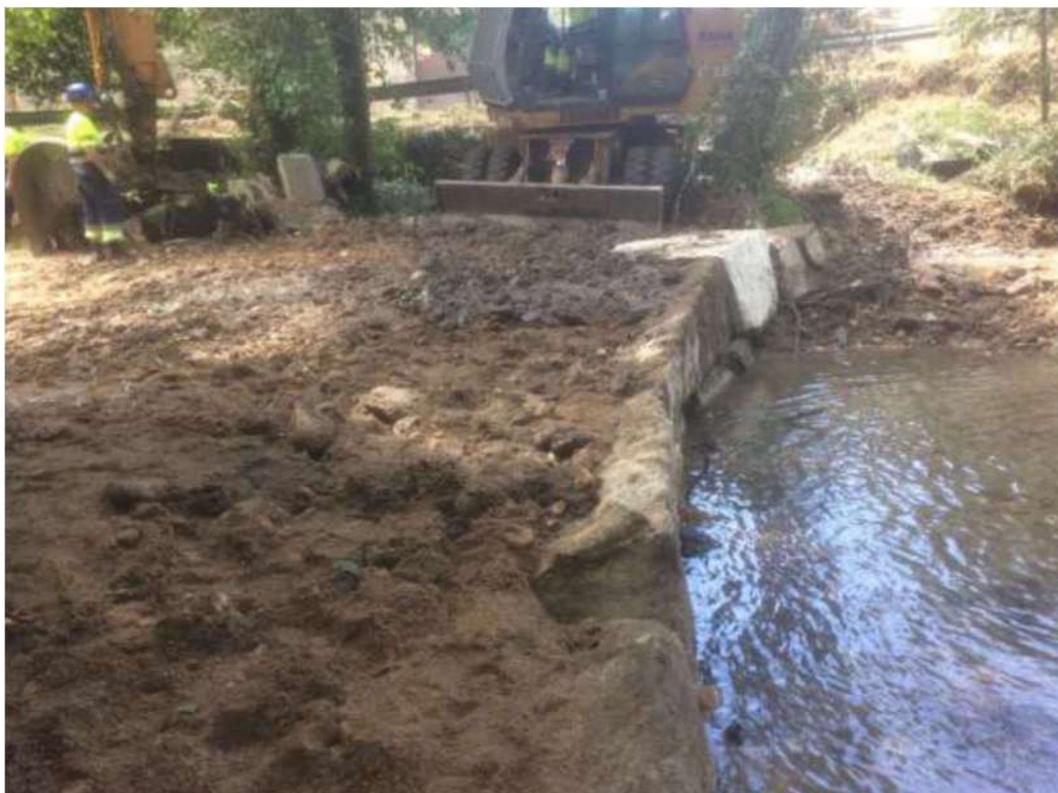
Ejecución de la escollera

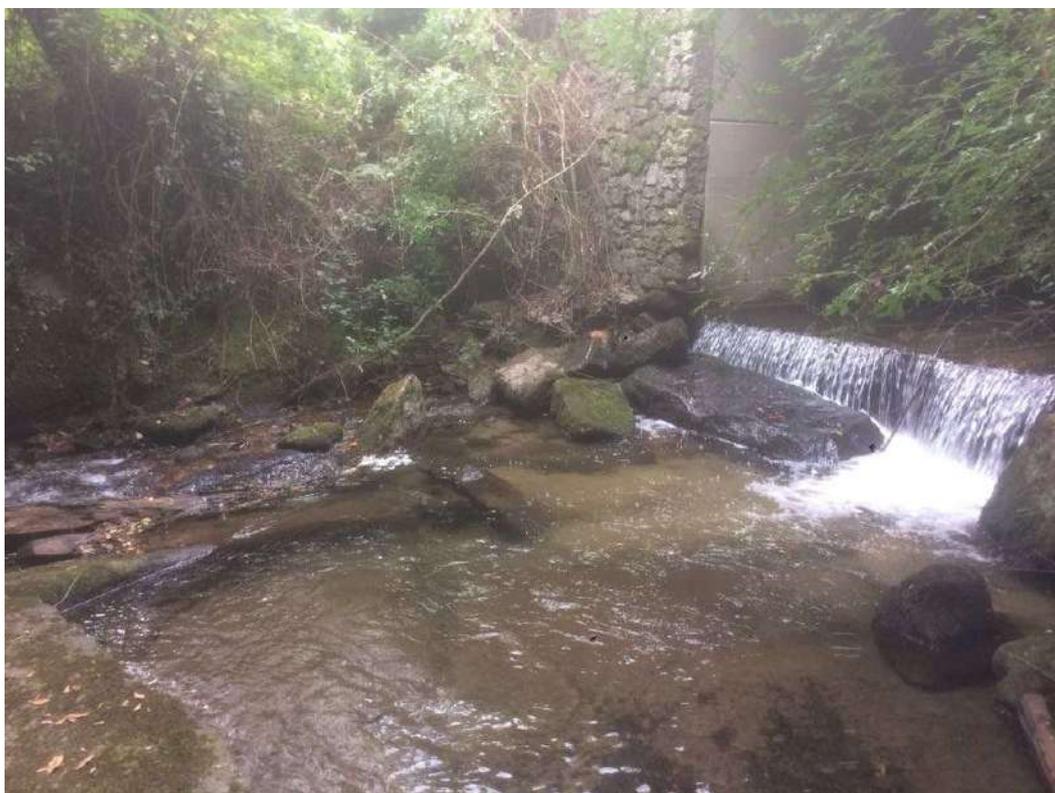
La obra de paso, es el obstáculo más cercano a la desembocadura de este río y, constituye una barrera infranqueable o con una dificultad de paso muy elevada. La altura del obstáculo es de un metro en condiciones de estiaje y la obra de paso por la que se canaliza el río continúa durante cerca de 50 m con pendiente suave pero con una columna de agua en su interior menor de 10 cm en las zonas más profundas, lo cual dificulta en gran medida el desplazamiento de los peces. Para la permeabilización de este obstáculo se seleccionó una escala tipo Denil, considerada como la más adecuada por el tipo de obstáculo y río seleccionados, de acuerdo con el conocimiento sobre diseños de pasos para peces desarrollados e implementados durante las últimas décadas.

Vista general del lugar donde se ubicaría de la escala de peces.

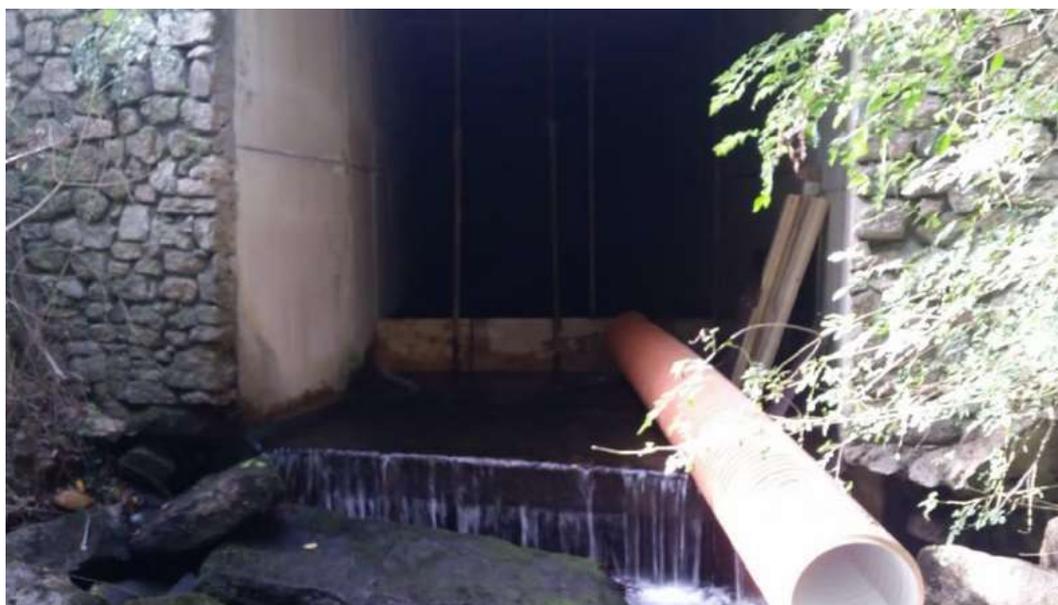
Posición del desvío del caudal circulante para poder ejecutar la escala de peces.

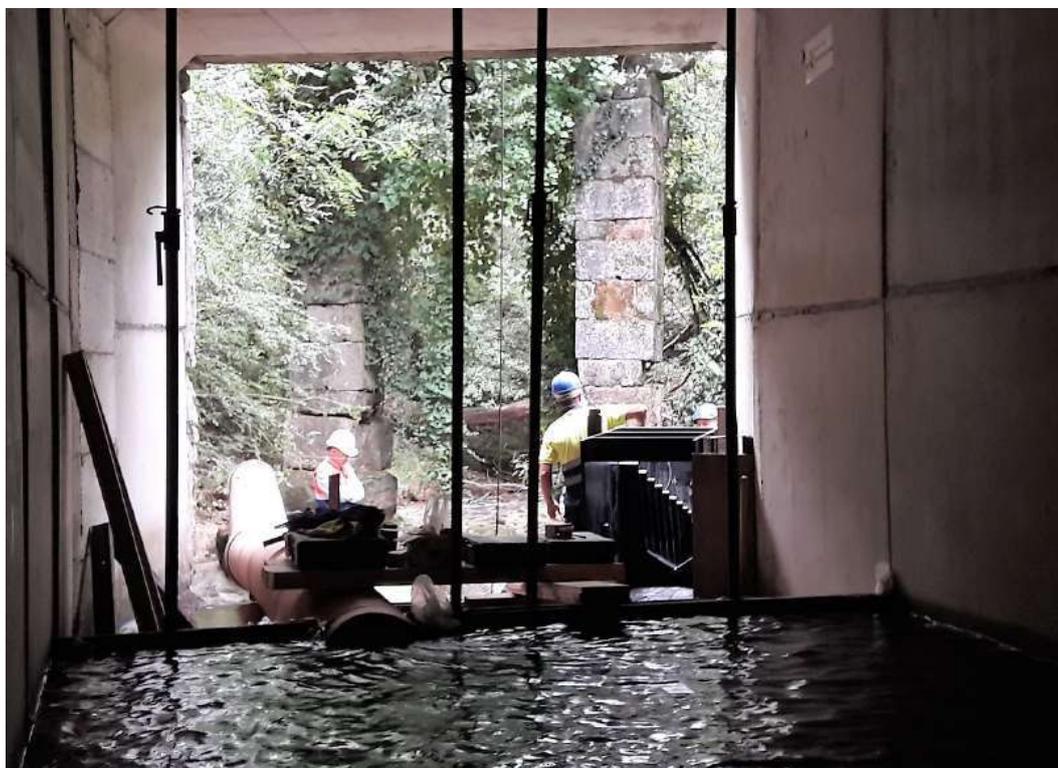
Ejecución del caudal circulante del río y colocación de la escala de peces.

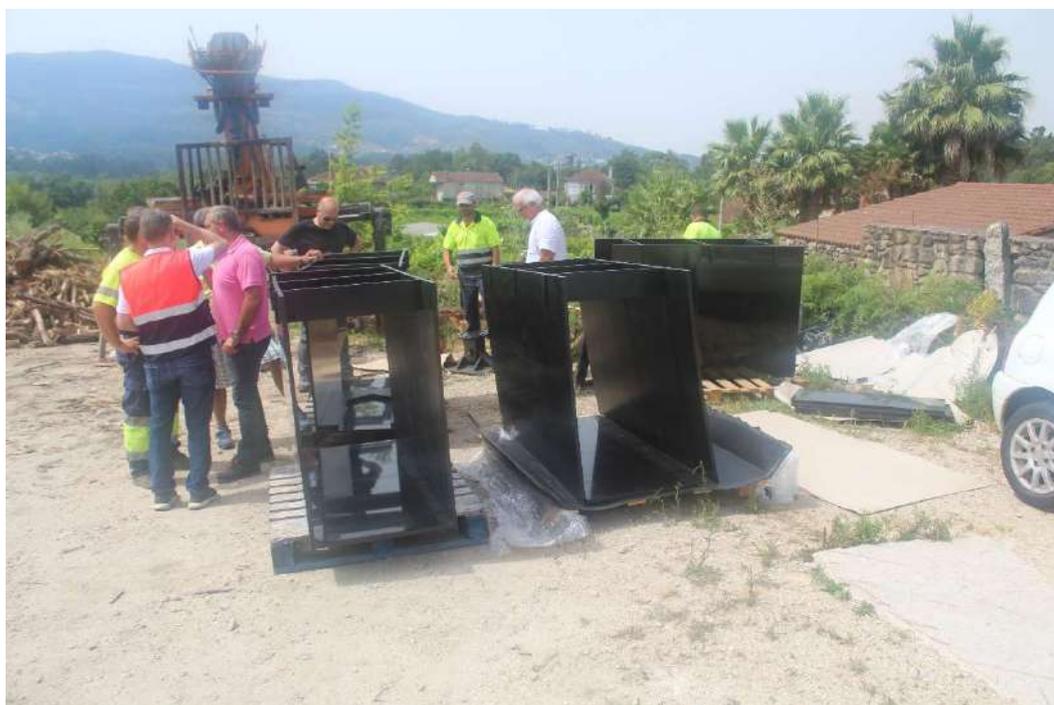
Escala de peces acopiada

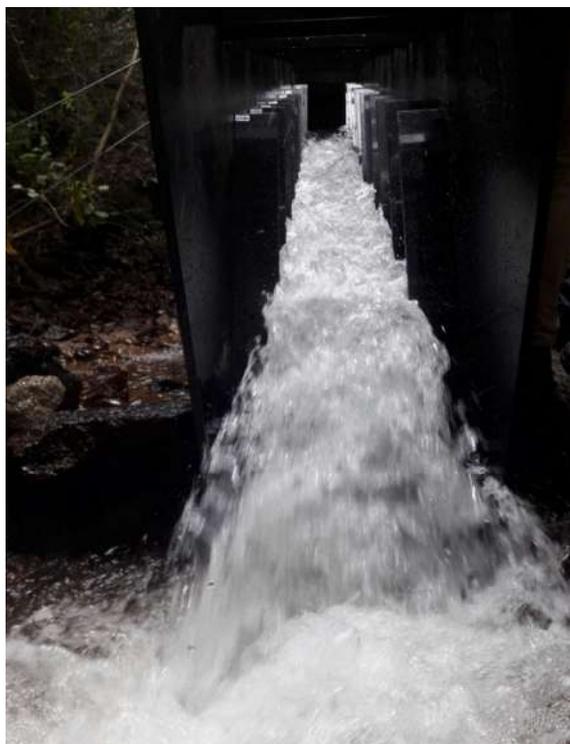
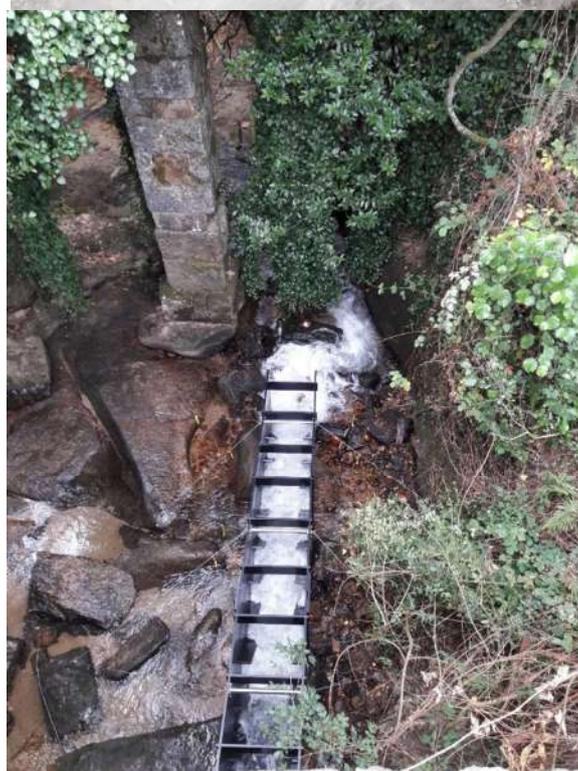
Escala de peces funcionando una vez instalada.

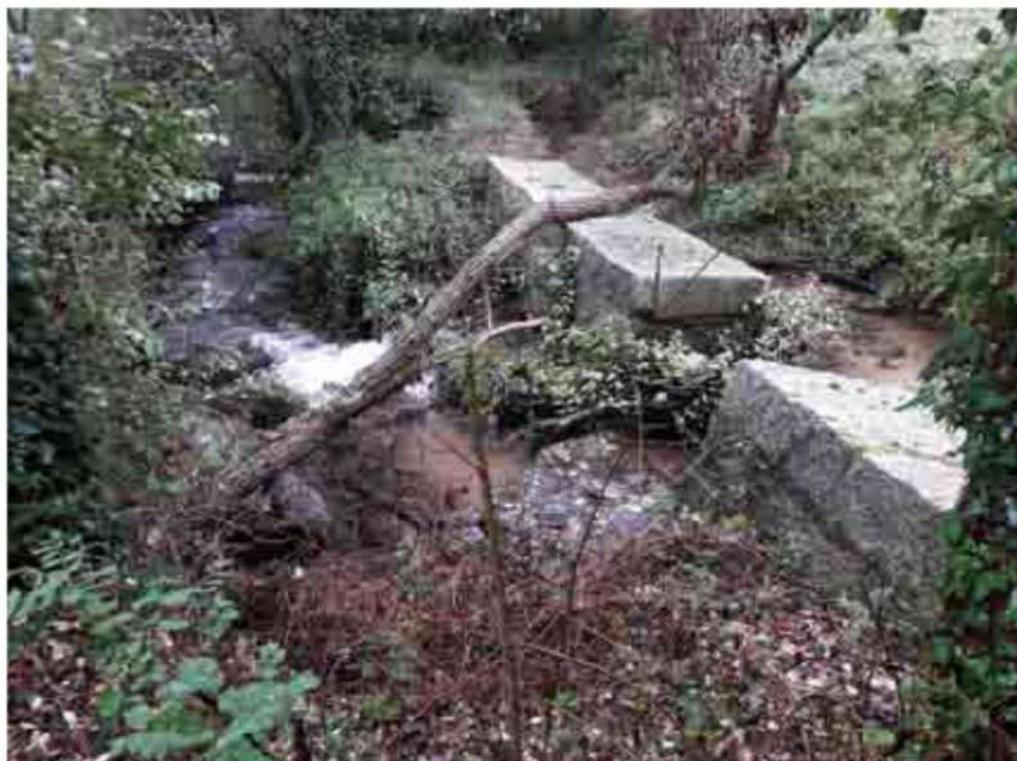
Obstáculo nº1

Las obras en el obstáculo nº 1 consistieron en la demolición parcial un azud construido a base de bloques de granito. La imposibilidad de acceso con maquinaria pesada hizo que se decidiera realizar una demolición parcial del mismo utilizando un martillo neumático actuando sobre la parte del azud apoyada en la margen izquierda del río, ya que esta era la más accesible. La actuación se llevó a cabo en una longitud de 3 m que se estimó suficiente para garantizar la permeabilidad del obstáculo. A la vez se eliminó la losa hormigonada sobre el lecho que servía de base al azud. El material demolido fue retirado del cauce y enviado a un vertedero autorizado.

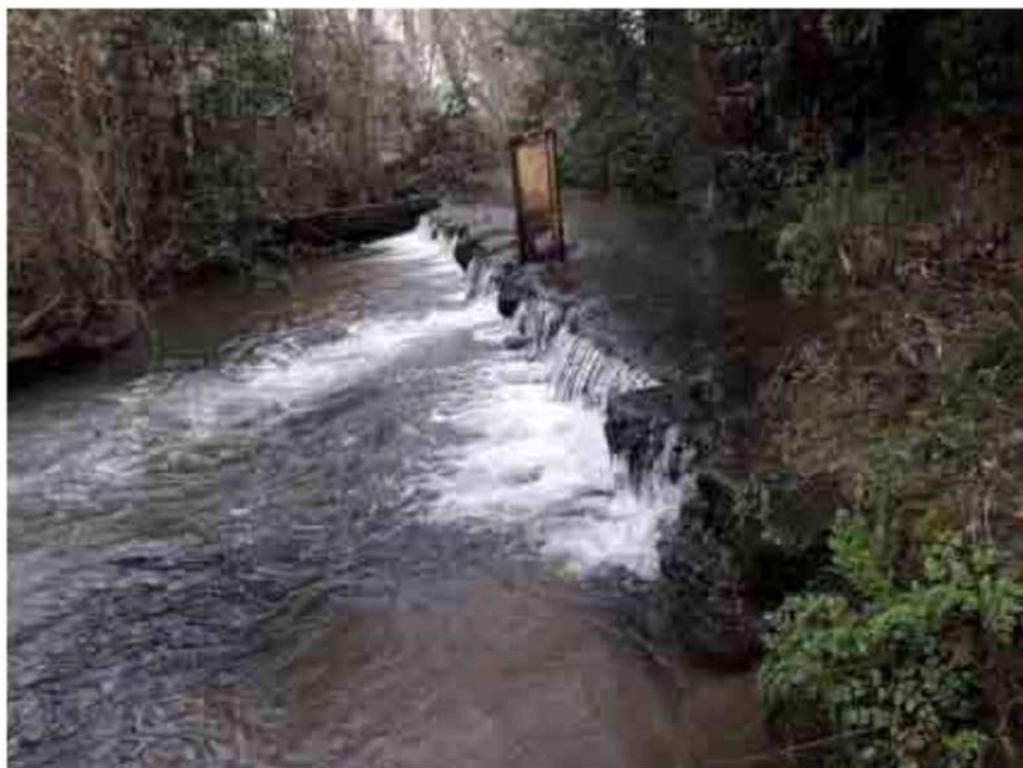
Obstáculo nº2

Las obras en el obstáculo nº 2 consistieron en la demolición total de un azud de unos 40 m de longitud mediante un martillo neumático. En este caso el azud estaba construido con materiales de la zona (bolos del propio río) que fueron recolocados en las márgenes del río actuando así de protección de las mismas frente a las crecidas. Los materiales extraños así como una compuerta metálica fueron retirados y gestionados como residuos en un vertedero autorizado.

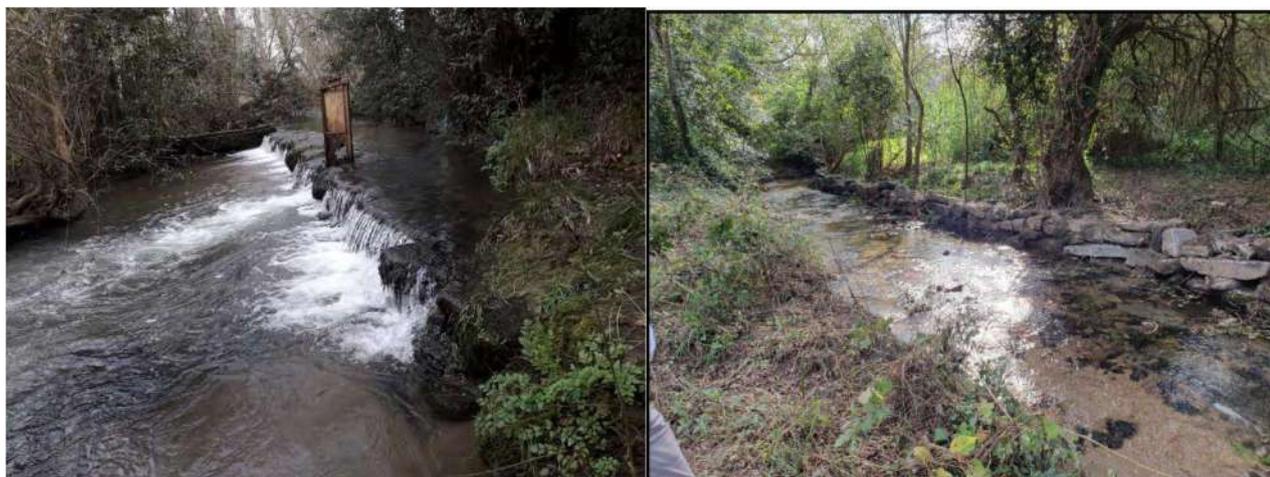
Obstáculo nº 2 antes y después de la obra

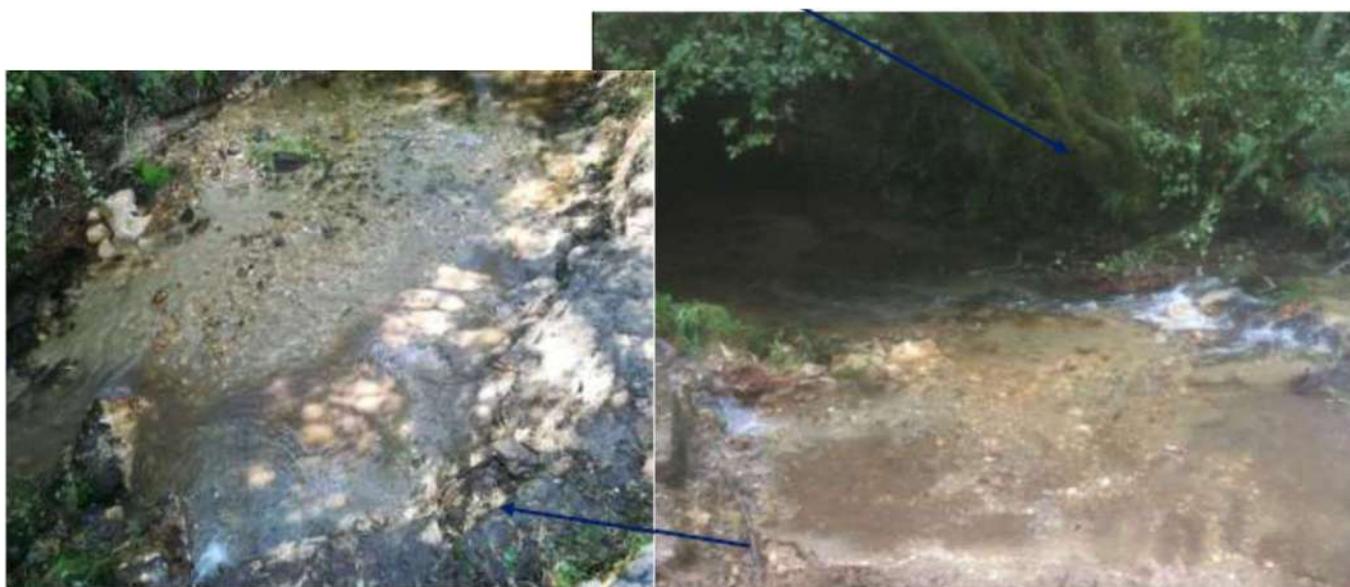
Situación final tras la retirada del obstáculo nº1 en el Río Furna

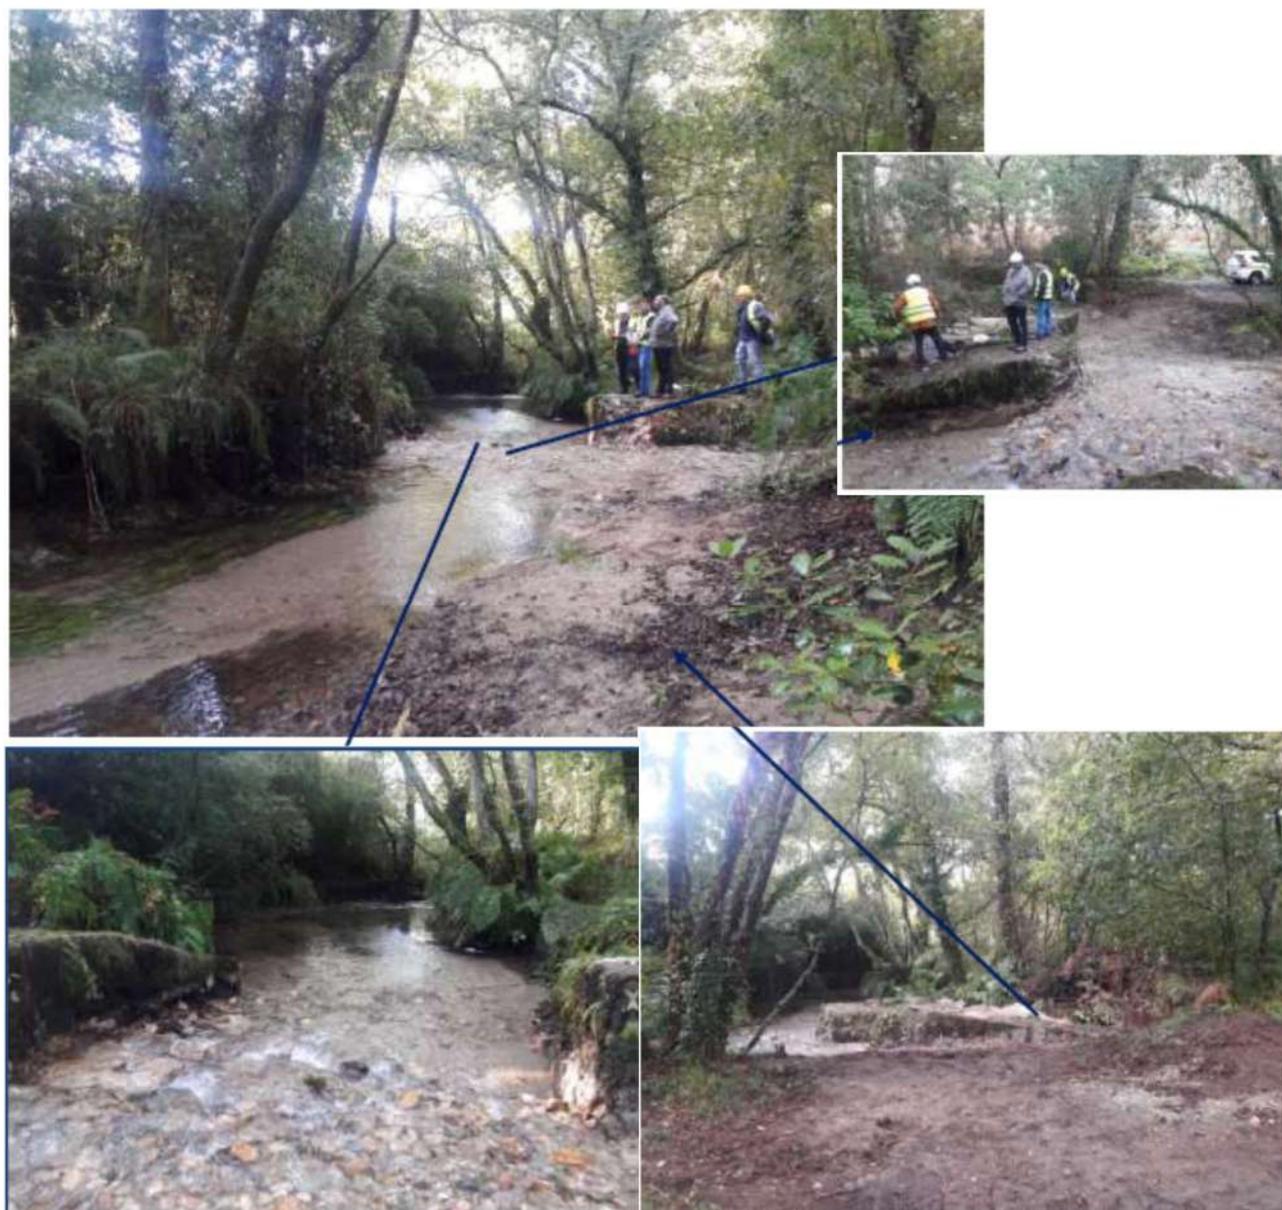
Situación final tras la retirada del obstáculo nº2 en el Río Furnia.

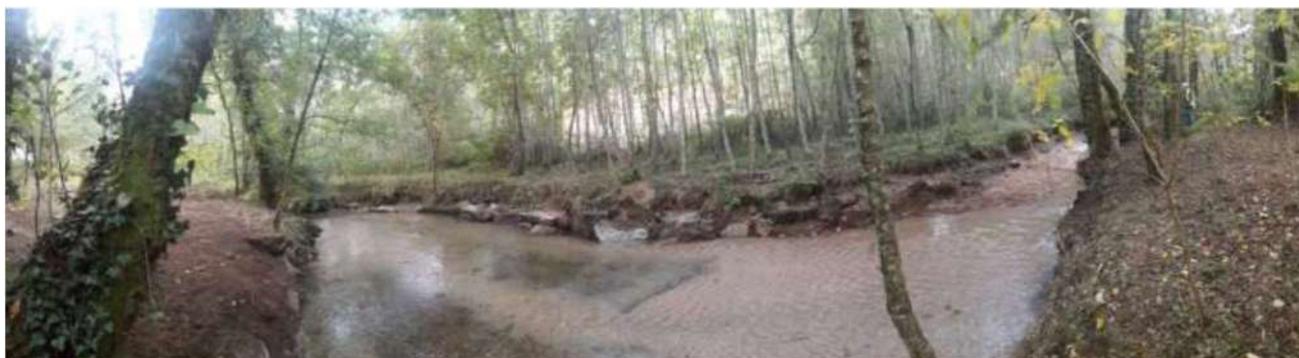
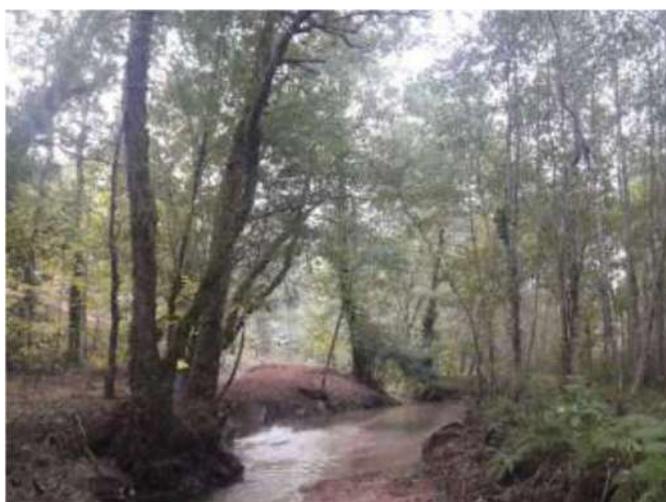
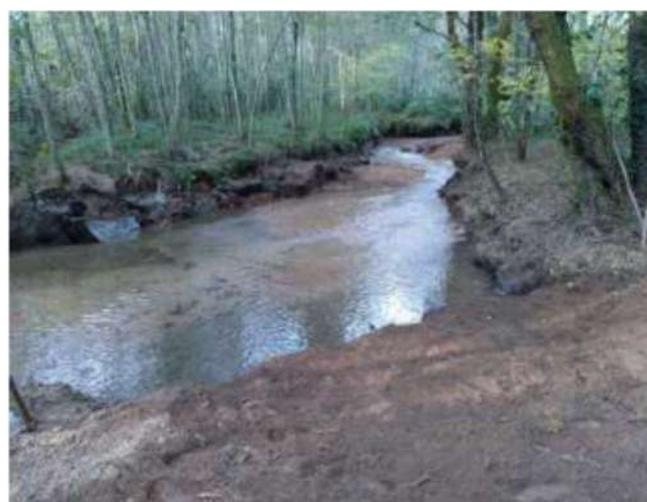
Situación final tras la retirada del obstáculo en el río Caselas
