INFORME FINAL DE LAS EXPERIENCIAS CON AUTOBUSES 100% ELÉCTRICOS EN BAIONA Y SAN SEBASTIÁN

Interreg
POCTEFA
E-MOBASK

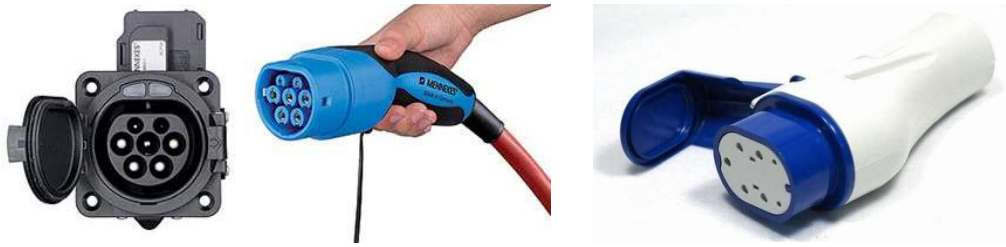
Para coches, camiones ligeros y autobuses, la IEC 62196 contempla dos tipos de enchufes, el enchufe tipo 2 y el tipo 3-c:

Enchufes tipo 2 (izda.) y tipo 3-c (dcha.)

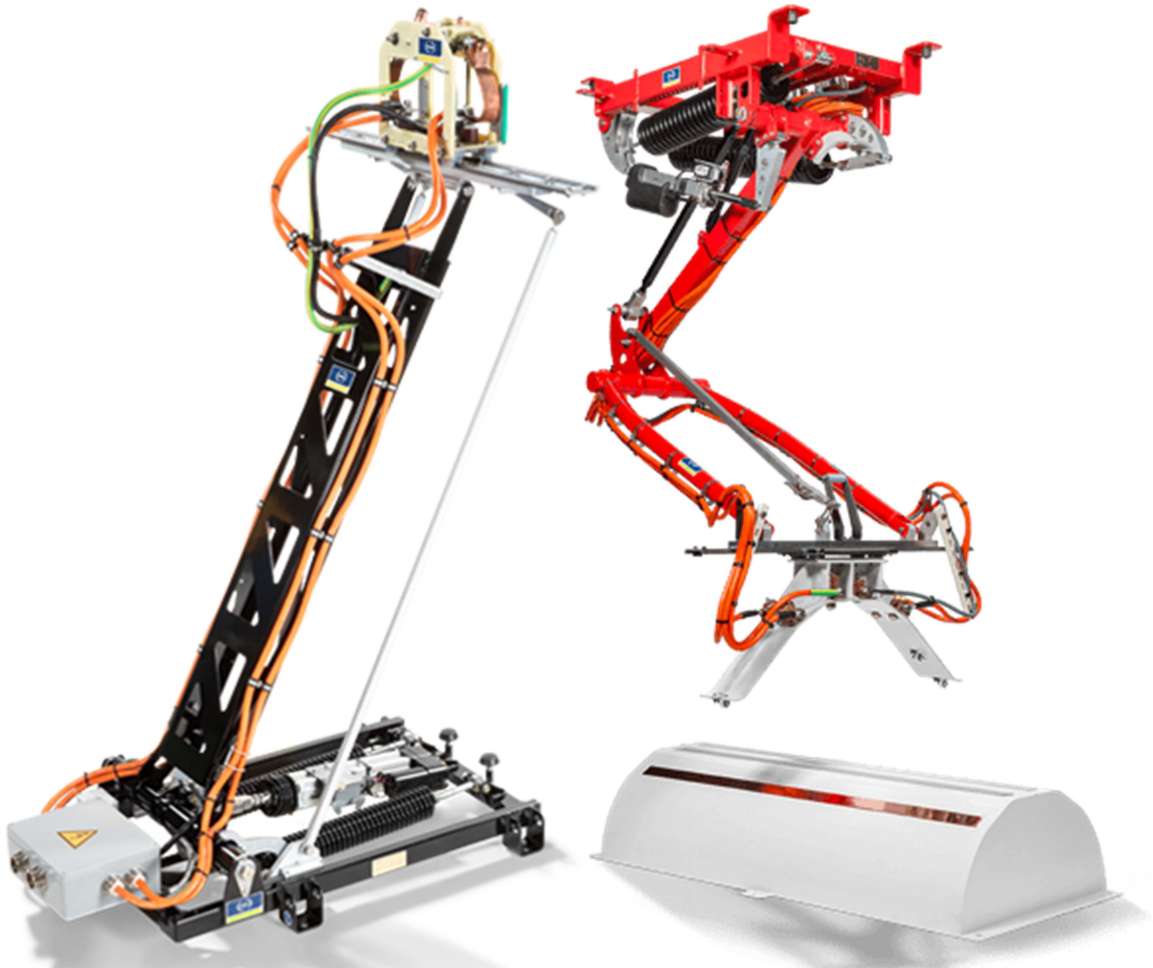
Pantógrafos invertidos SLS 102 (izda.) y SLS 201 (dcha.)

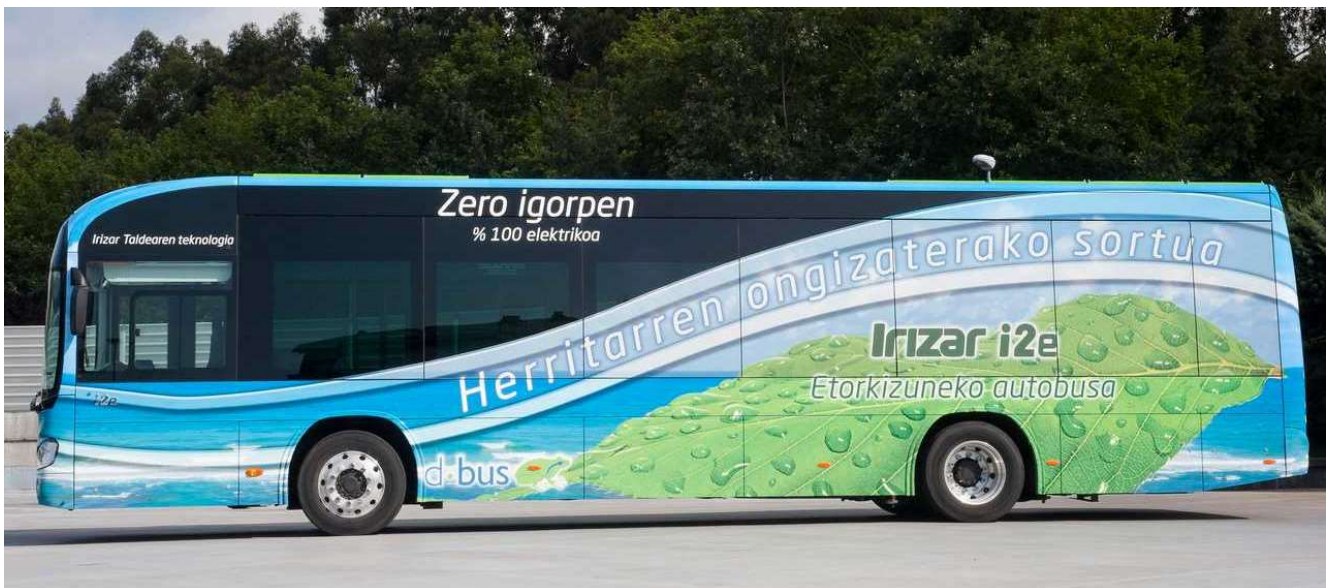
Irizar i2e introducido en la flota DBUS.

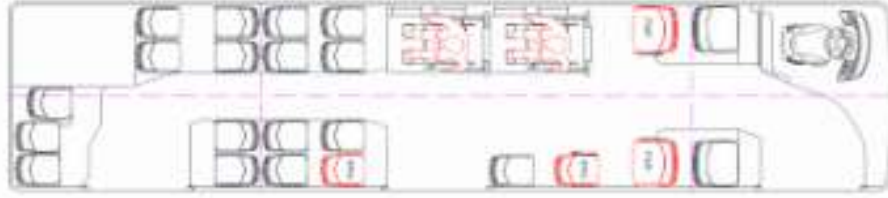
- Longitud: 12 metros.
- Puertas: 3 (basculante, alemana, alemana).
- Distribución: 23 asientos + 2 PMRSR + 69 de pie.
- Modelo butacas: City Lite (Verde/azul).
- Barras acabado inoxidable.
- Rampa doble: automática SAM 1001 + manual de Masats.
- Cristales Verde Venus.

Distribución de asientos en el autobús Vectia Veris.12.

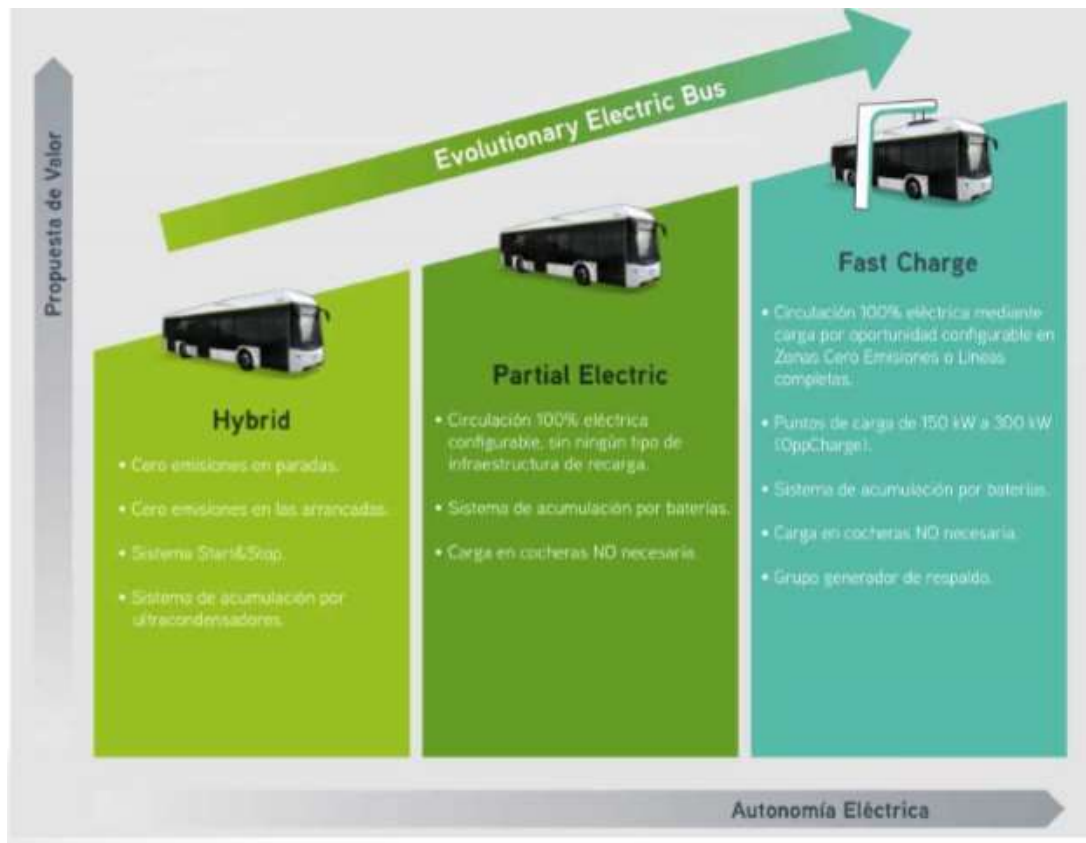
Vectia Veris.12. Tipos

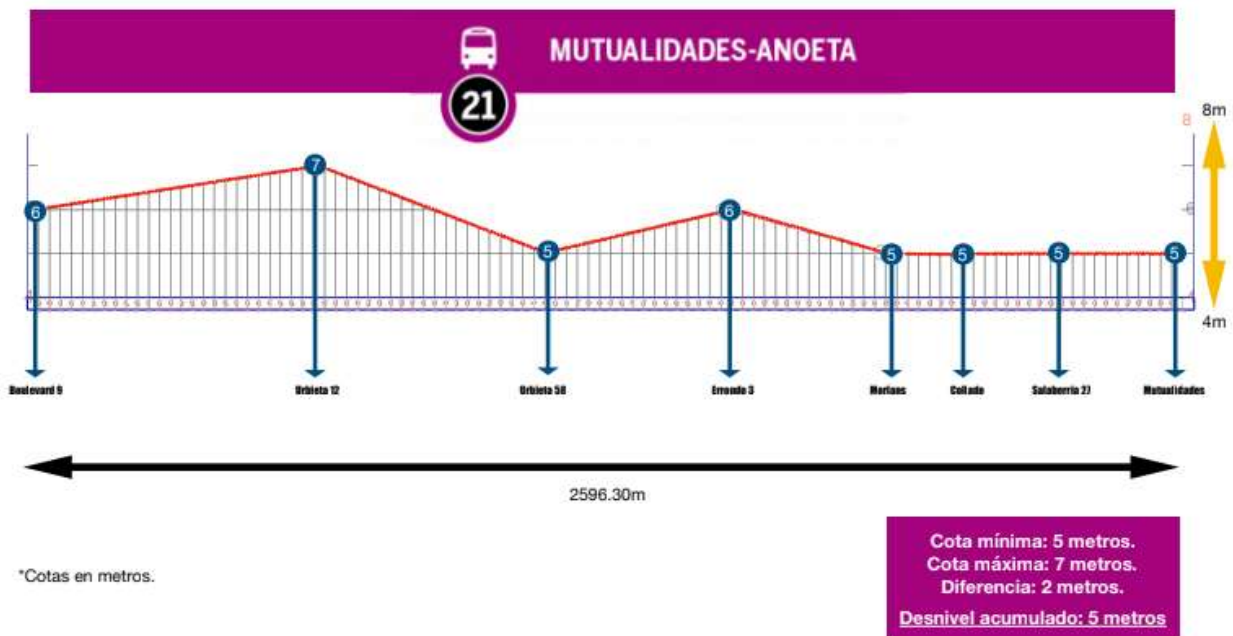
El perfil es el más llano y el menos exigente de todas las líneas en las que DBUS ha probado el autobús 100% eléctrico Irizar i2e.

Perfil longitudinal Línea 21. Boulevard-Mutualidades

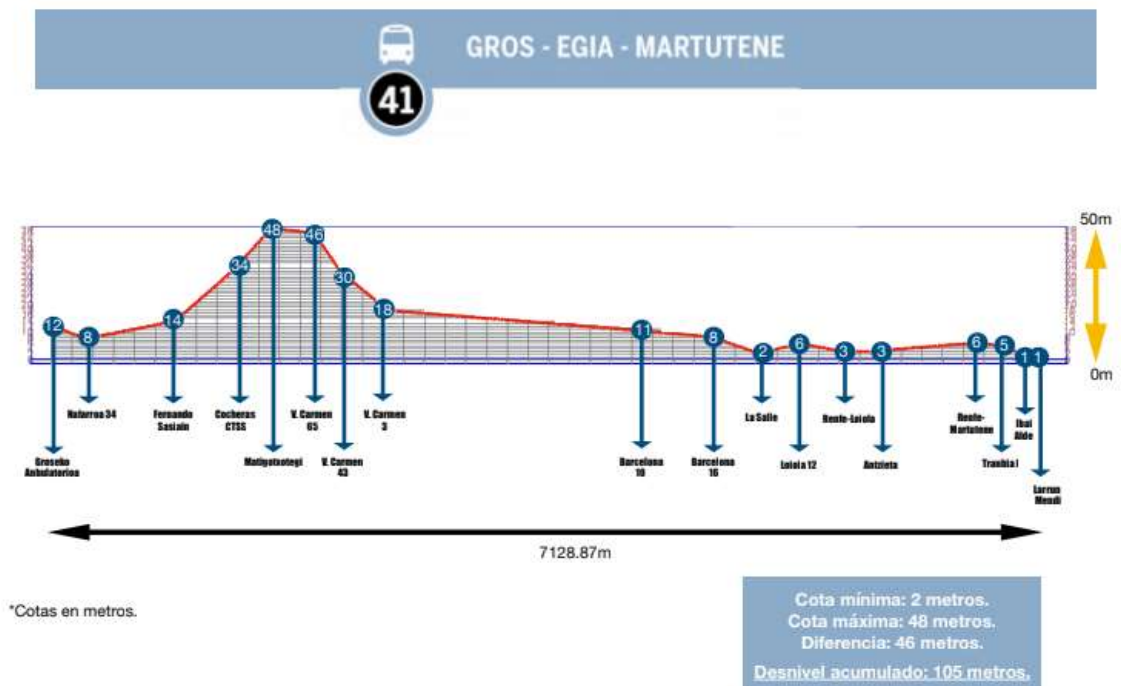
La diferencia entre la parada situada a una cota superior y la parada situada a una cota más baja, es de aproximadamente 46 metros. El perfil es llano y atraviesa zonas de cotas llanas al final del recorrido, mientras que en inicio atraviesa zonas más elevadas en el barrio de Egia.

Perfil longitudinal Línea 41. Groseko Anbulatorio-Larrun Mendi

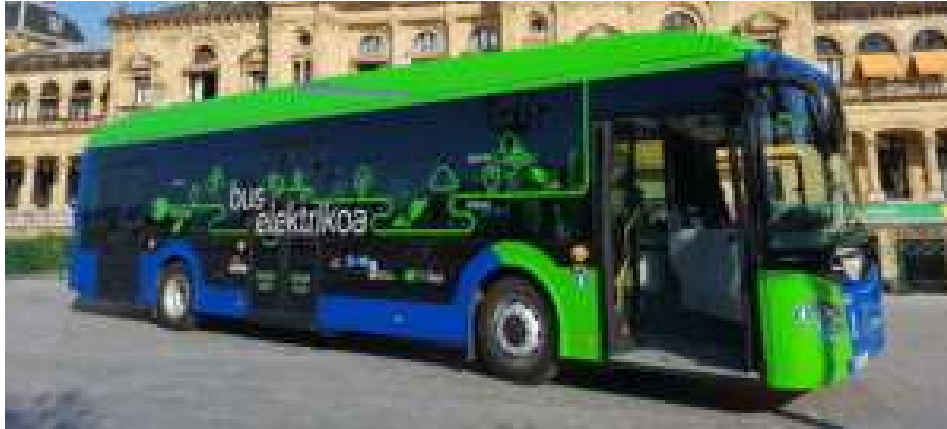
Vectia Veris.12 Partial Electric de DBUS.

Al tratarse de la versión Partial Electric, el autobús circula tanto en modo híbrido como en modo eléctrico sin necesidad de cargas externas y sin requerir infraestructuras de carga ni en cocheras ni en la línea. Asimismo, el autobús intercambia los modos de conducción vía GPS por lo que no es necesaria la intervención del conductor. En concreto, las zonas donde ha funcionado de manera 100% eléctrica son: Centro, Gros, Altza (Harria parkea-Lauazeta) y Bidebieta.

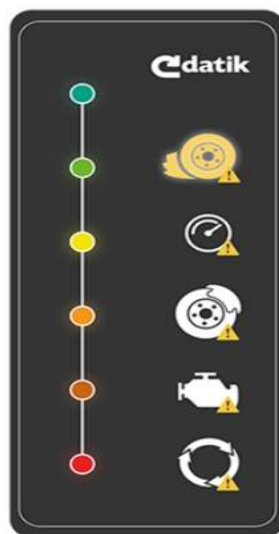
Analizar el estilo de conducción de los conductores es útil para identificar puntos de mejora. En este punto se incluyen las alertas por frenar o acelerar bruscamente, un número elevado de RPM o una velocidad excesiva, entre otros. Puesto que la tecnología de las baterías aún está en desarrollo, optimizar el estilo de conducción es una de las principales líneas de actuación en aras de aumentar el rango del vehículo y su eficiencia.

Ejemplo de sistema avanzado de asistencia al conductor de Datik

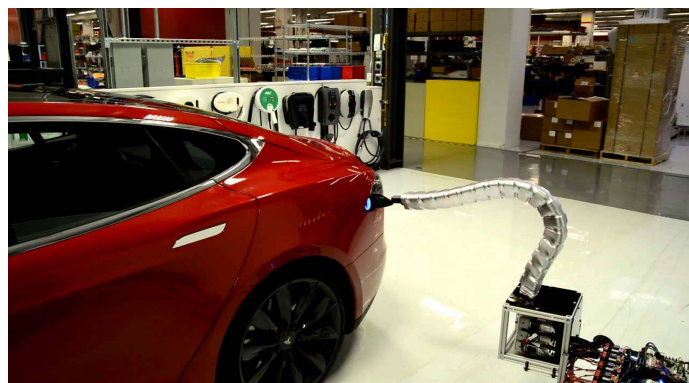
Este proceso se podría optimizar si se diseñase un (ya mencionado anteriormente) sistema **SCADA** (Supervisión, Control y Adquisición de Datos) a través del cual el autobús comunicara, de manera continua, información acerca de la temperatura de manera remota al punto de carga, y fuese éste de manera automática quien activase, por ejemplo, la conexión de corriente alterna en caso de enfriamiento de la batería, solucionando así el problema tan pronto como este se origina.

Prototipo de cargador automático. Tesla

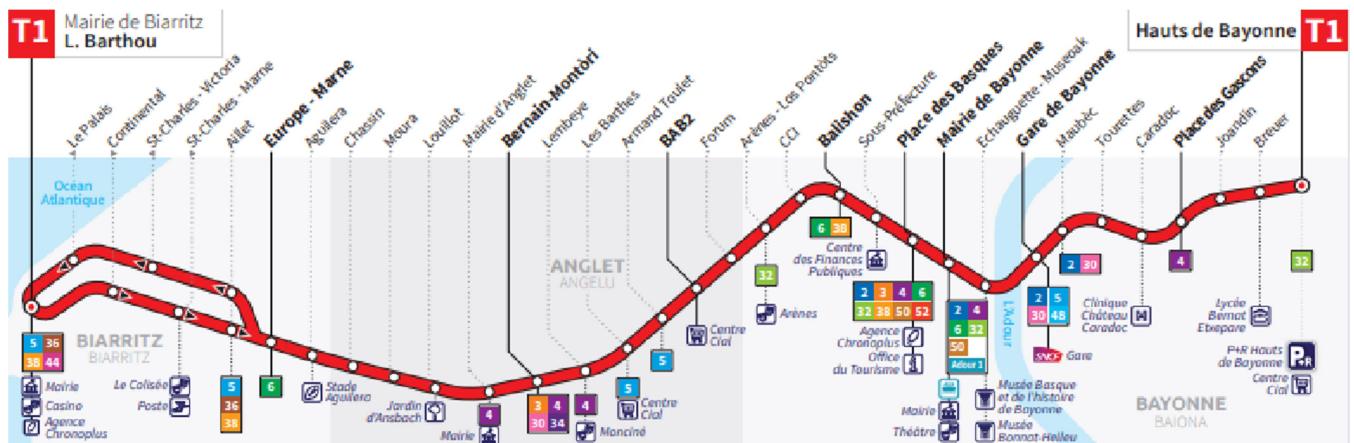
Plan de la línea T1

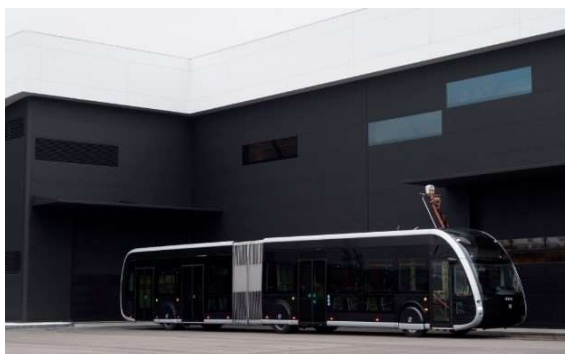
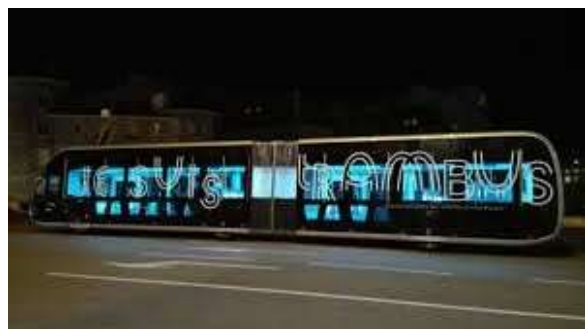
Los vehículos *ie Tram* que equipan la línea TRAMBUS T1 (y próximamente la línea T2) cuentan con estructura de aluminio atornillado (paneles laterales y techo) y acero inoxidable de alta definición (base tubular).

Presentación del TramBus en Aduna (fábrica de Irizar) y en Baiona

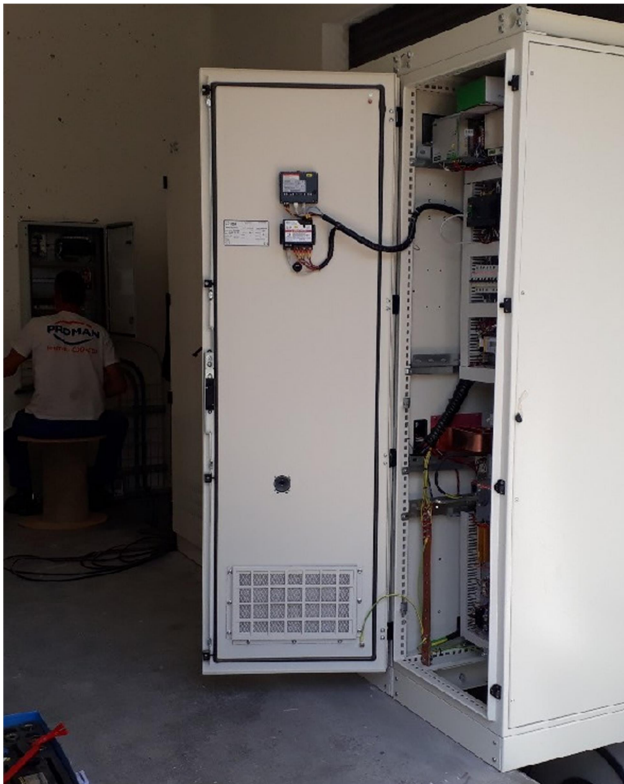
Armarios eléctricos en el local carga

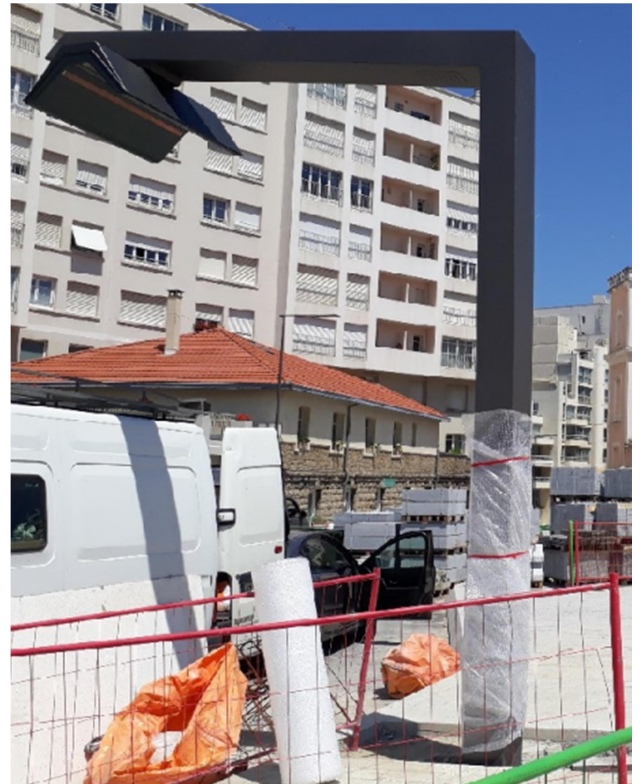
Estación de carga en Ayuntamiento de Biarritz

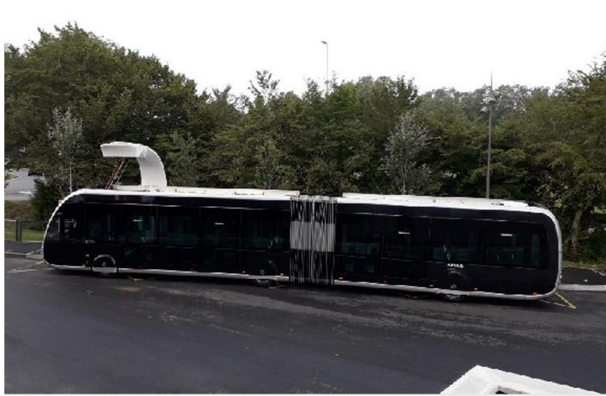
Test de carga en Baiona

Nota: Durante agosto de 2019, Irizar sustituyó el cable de comunicación entre el cargador y el mástil de carga de las dos estaciones para paliar los problemas de interrupción aleatoria del proceso de carga.

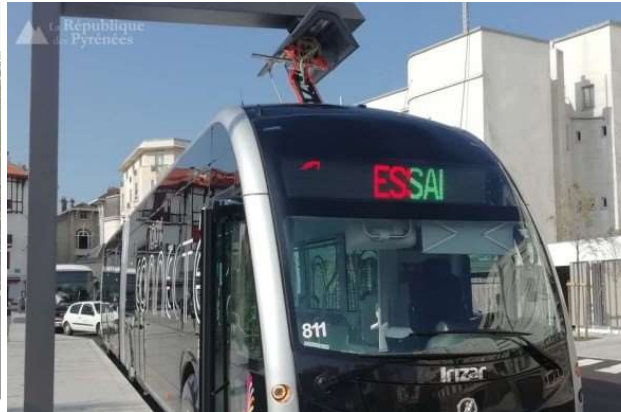
Test de carga en Ayuntamiento de Biarritz

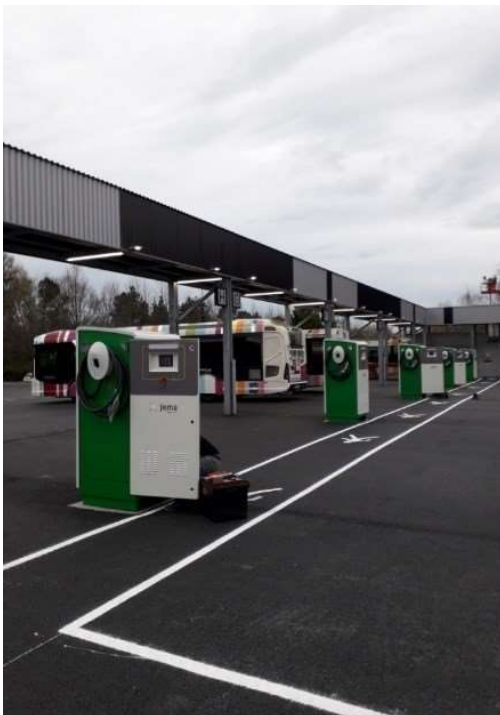
Plataforma de cargadores BRT

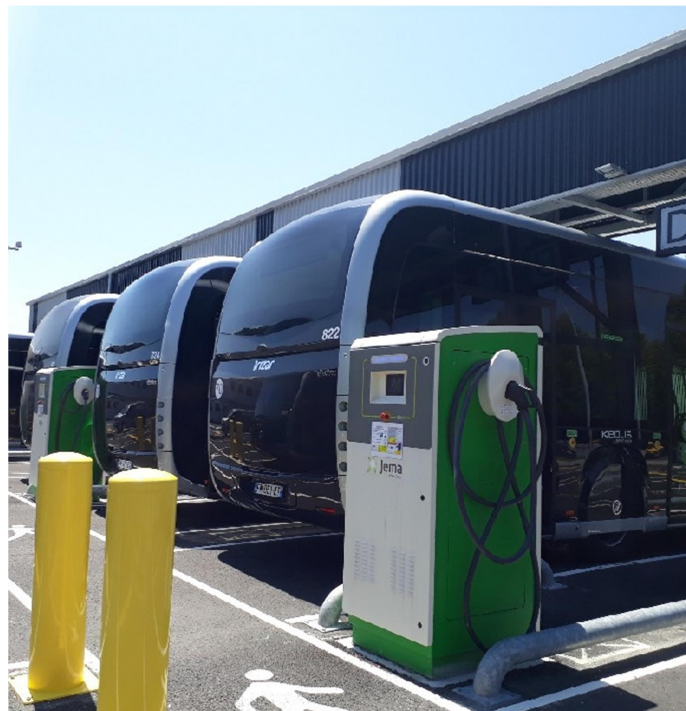
Cargadores dobles 2 x 50 kW

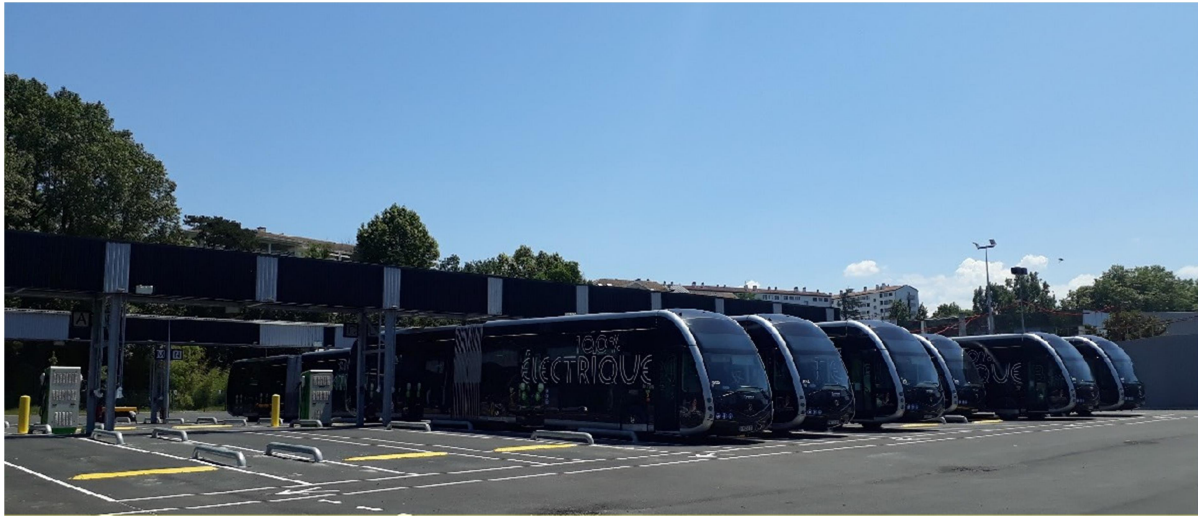
Plataforma de cargadores BRT finalizada

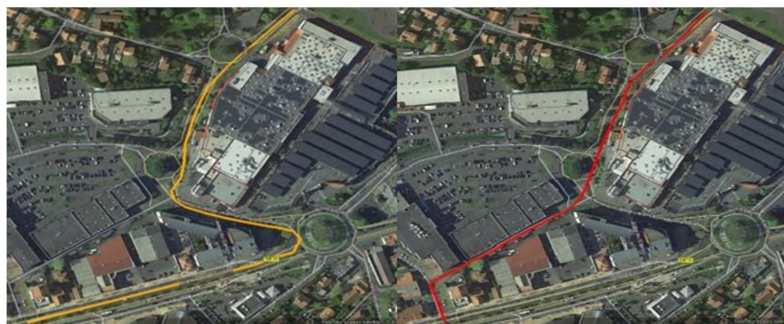
El trazado de la línea también ha evolucionado desde su puesta en servicio. Entre el 2 de septiembre de 2019 y el 12 de enero de 2020, se puso en servicio la parada "Union" en Anglet (ubicada entre las paradas "Lembeye" y "Les Barthes") (ruta naranja abajo). Desde el 13 de enero de 2020, la línea T1 ha adoptado su ruta final que ya no sirve a esta parada (línea roja a continuación). La ruta actual permite ganar 328 metros en la dirección Biarritz - Baiona (o el 49% de la distancia entre estaciones "Lembeye" - "Les Barthes") y 209 metros en la dirección Baiona - Biarritz (o el 39% de la distancia entre estaciones. estación) en comparación con la ruta anterior.

Evolución del itinerario de la línea T1

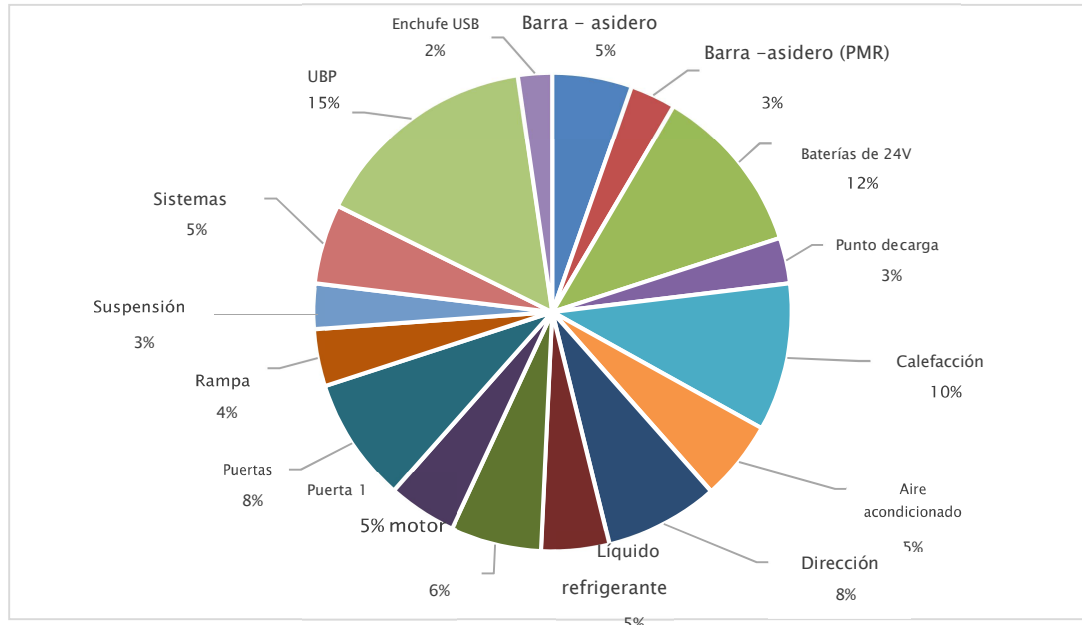
Causas principales de mal funcionamiento del BRT (excluyendo estaciones de carga)

Es interesante aquí perseguir los fallos con una incidencia superior al 5%. La siguiente jerarquía se puede establecer en el tipo de fallas encontradas (de más "graves" a menos "graves").

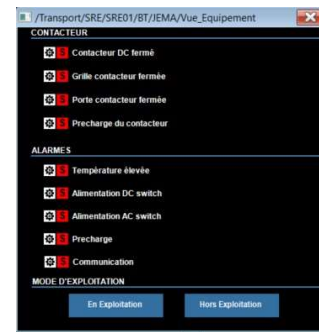
Listado de alarmas del cargador

Esta GTC normalmente permite el monitoreo remoto de equipos eléctricos (posiciones de interruptores, estados de cargadores, medidas de voltaje y corriente, etc., fallas, etc.) en la estación de Control Command instalada en el depósito de Chronoplus pero hasta la fecha, por falta de los ajustes y configuraciones requeridos, los datos no se generan.
