# ISOLATION D'UNE FAÇADE AVANT

Interreg  
North-West Europe  
ACE - Retrofitting

Liège

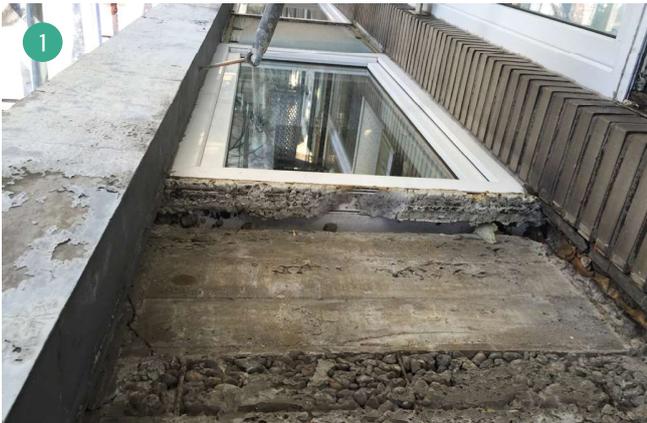
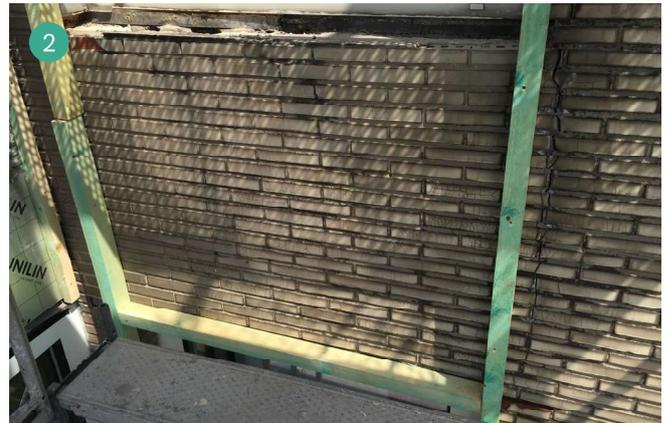
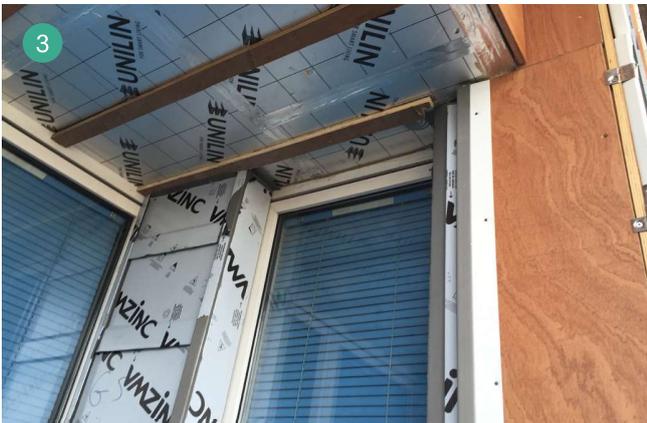
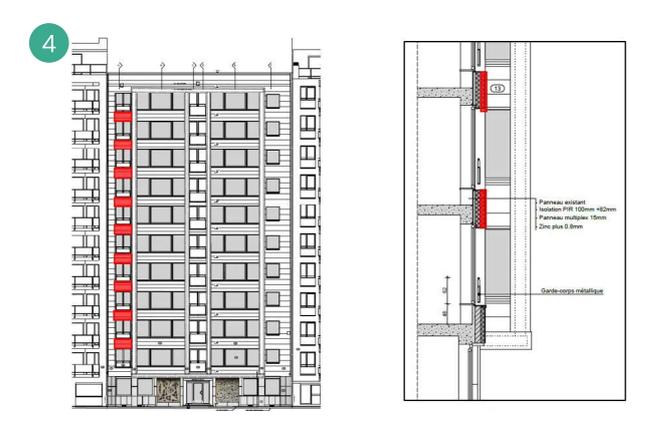
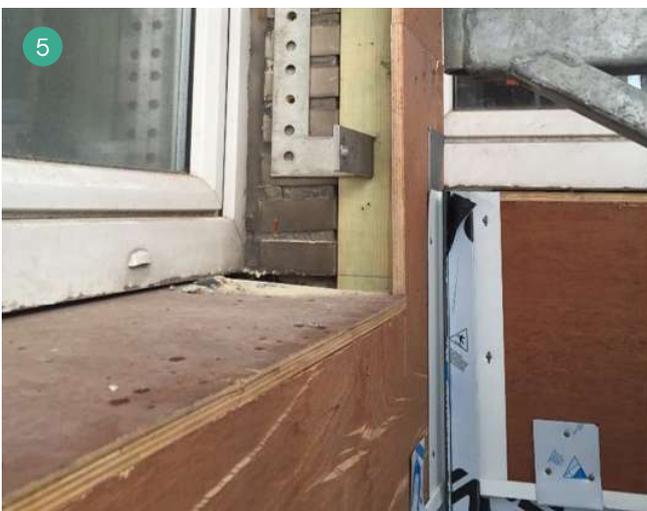
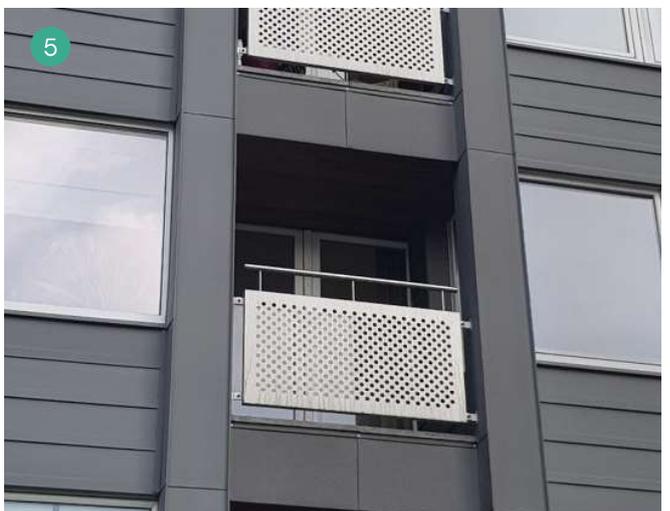
- 1 - Démontage des panneaux de remplissage en verre bleu
- 2 - Mise en oeuvre de la structure bois sur le parement en briques et en remplacement des panneaux de remplissage en partie gauche de la façade
- 3 - Placement des panneaux d'isolation en PIR d'une épaisseur de 82 mm sur le parement en briques et sous les balcons
- 4 - Placement de panneaux d'isolation en PIR complémentaire de 100 mm sous les fenêtres de la partie gauche de la façade pour maintenir l'alignement
- 5 - Placement de panneaux de particules de bois et du bardage zinc

Pour éviter les ponts thermiques, un retour d'isolation jusqu'au châssis a été mis en oeuvre. Le plancher et la toiture de la partie en surplomb ont été isolés de la même manière que les parois verticales. Les conduites de distribution de chauffage ont été isolées avec des tubes en mousse de polyéthylène en complément à l'isolation sous les balcons.
