Ülevaade paisudest ja kalapääsudest Koiva Veekogud ilma piirideta projekti alal Eestis

Overview on dams and Fish passes in Koiva Waterbodies Without Borders Project area in Estonia

Observations, problems, possible solutions with feasibility and cost assessments

Ülevaate tegemise aeg: 8-10.12.2019

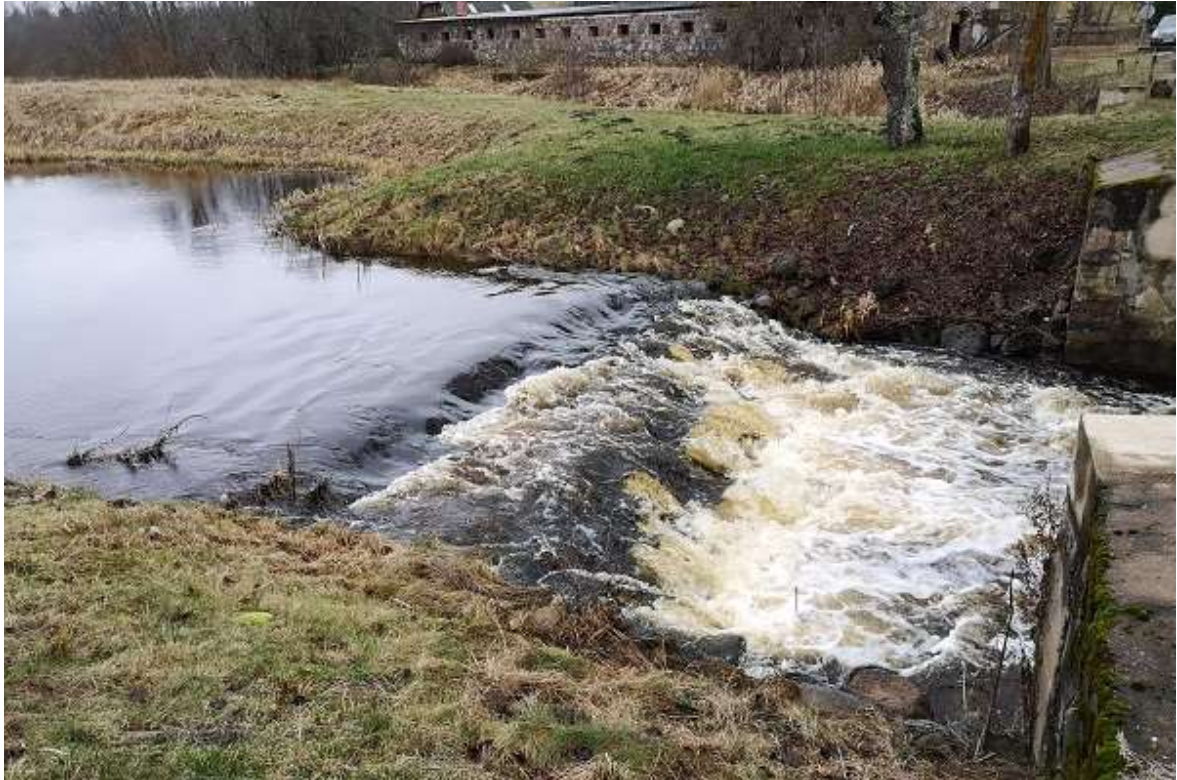
Foto 1. Jõe paremal harul asuv liigveelask, paisutuskõrgus vaatluspäeval oli 0,7 m (R. Järvekülg, 10.12.2019).

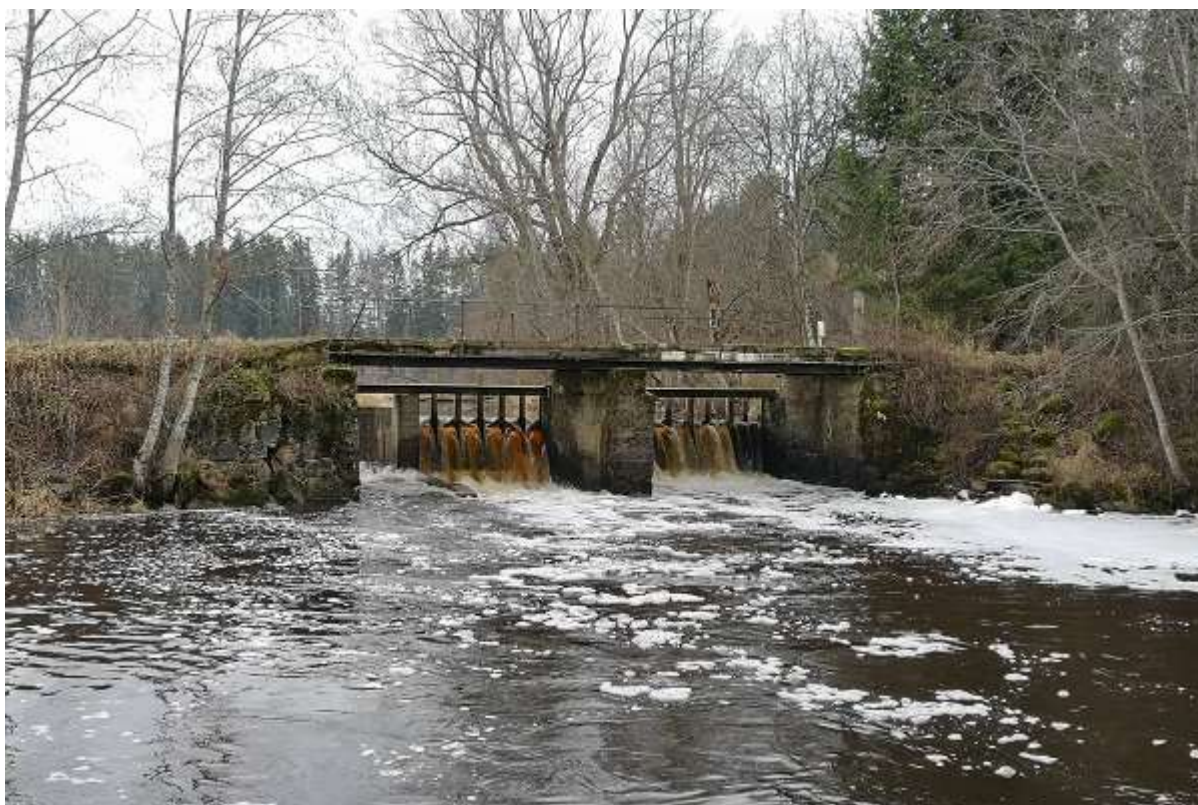
Foto 3. Vaade Sanna Mäeveski paisule alavee poolt. Liigveelaskme paremas servas (fotol vasakul) asub kalapääsu väljavool (R. Järvekül, 10.12.2019).

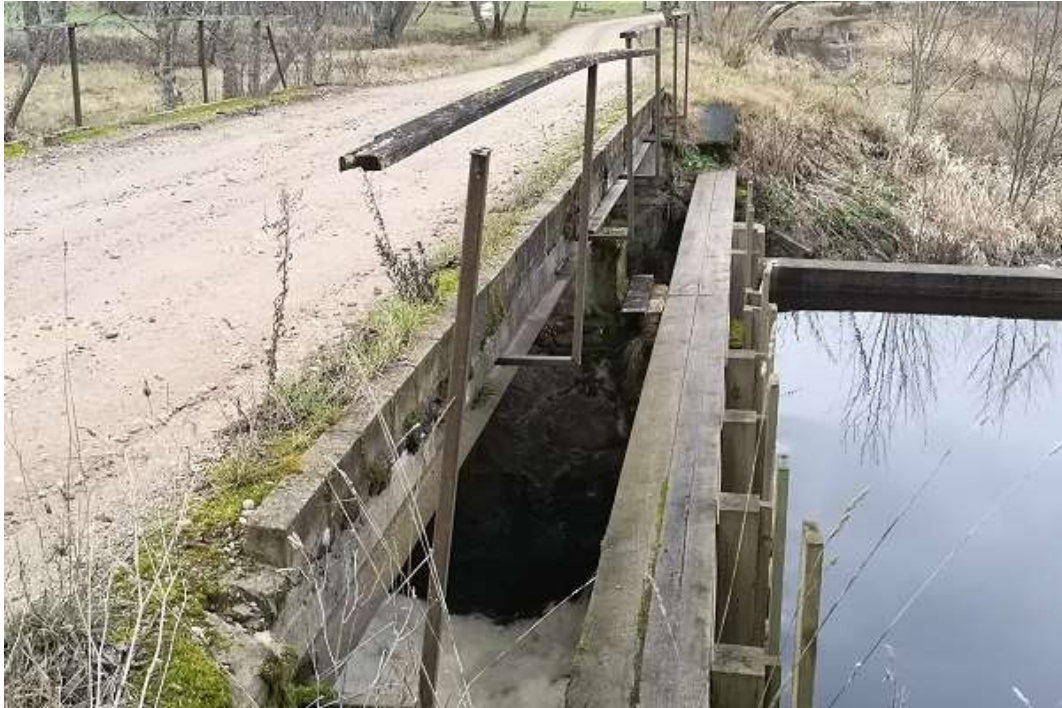
Foto 4. Nagu puitvarjadega paisude puhul sageli, nii tuleb ka Sänna Mäeveski paisul varjade eemaldamiseks ja lisamiseks turnida kahel prussil. Ohutuspiirded puuduvad. Kui vajadus varjade eemaldamiseks peaks tekkima talvel, kui prussid on jäätunud ja libedad, siis ega keegi neid varjasid sealt paisult eemaldama ei pruugi minnagi. Just seetõttu rikkus varakevadine tulvavesi 2012. aastal valminud kalapääsu 2013. a algul ära. Hiljem kalapääs küll taastati, kuid mitte enam algse kvaliteediga (R. Järvekülg, 10.12.2019).

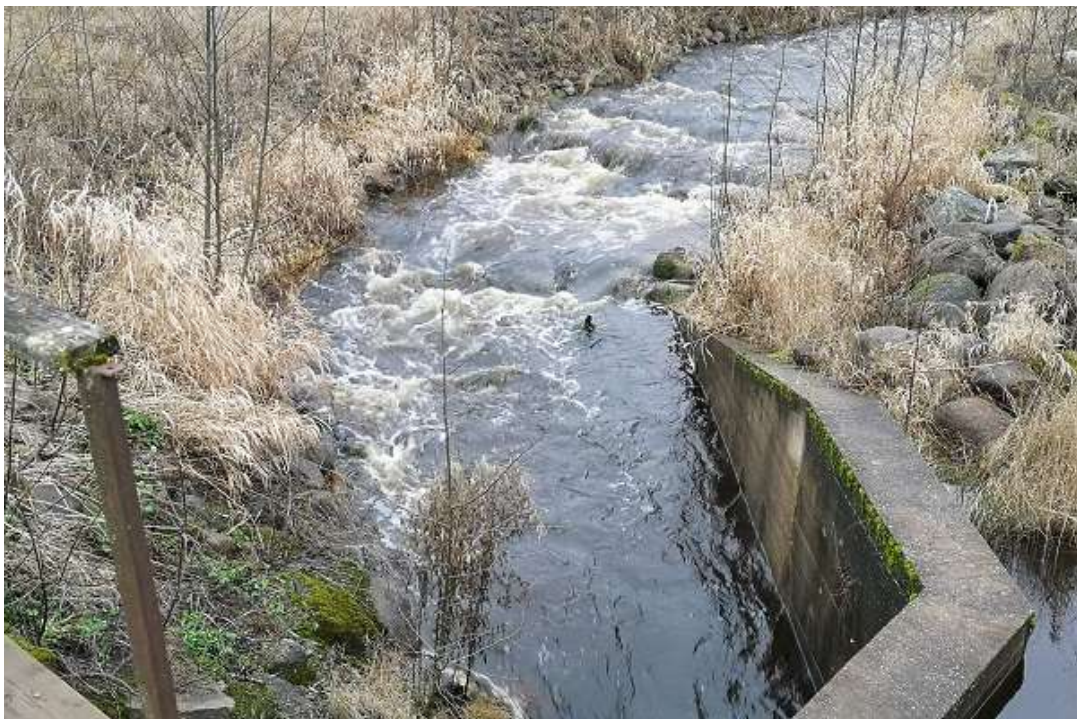
Paisu juurde on rajatud kalapääs. Vaatluspäeva seisuga olid kalade rändetingimused kalapääsus väga ebasoodsad. Kalapääsu lang oli ebauhtlane, kohati oli vool väga kiire ning kalapääs oli kaladele kas läbimatu või läbitav vaid üksikutele väga hea ujumisvõimega kaladele. Kalapääs oli projekteeritud juba algusest peale piiripealse 3%-lise languga. Selline kalapääs saab toimida rändeteena vaid ideaalilähedastes tingimustes. Praegu on lõiguti kalapääsu lang erinev, kohati on voolurahustusrahnud ja kiviread nihkunud paigast ning nende asendid vajavad korrigeerimist.

Foto 5. Sänna Mäeveski kalapääsu alumine osa silla alla sisenemisel ja vahetult enne silda on väga suure languga ning algselt sinna paisutatud volurahustusrahnud on nihkunud paigast. Seetõttu on vool paiguti väga kiire ja rändetingimused kaladele ebasoodsad (R. Järvekülg, 10.12.2019).

Vajalik on madalvee ajal kalapääsu sissevool sulgeda ning korrigeerida kivide asetust kalapääsus, taastada paigast nihkunud kiviread, vajadusel neid tugevdada/toestada juurde toodavate lisakividega. Töö maksumus 3 000 EUR. Seejärel oleks vajalik läbi viia kalapääsu seire 2 aasta jooksul (ihtüoloogilise ja hüdraulilise seire maksumus koos Sänna Mäeveski ja Ala-Raudsepa paisudega ca 15 000 EUR). Seejärel saaks otsustada, kas kalapääs praegusel kujul lahendab kalade rändeprobleemi või on vajalik kalapääsu ümberehitustööd.

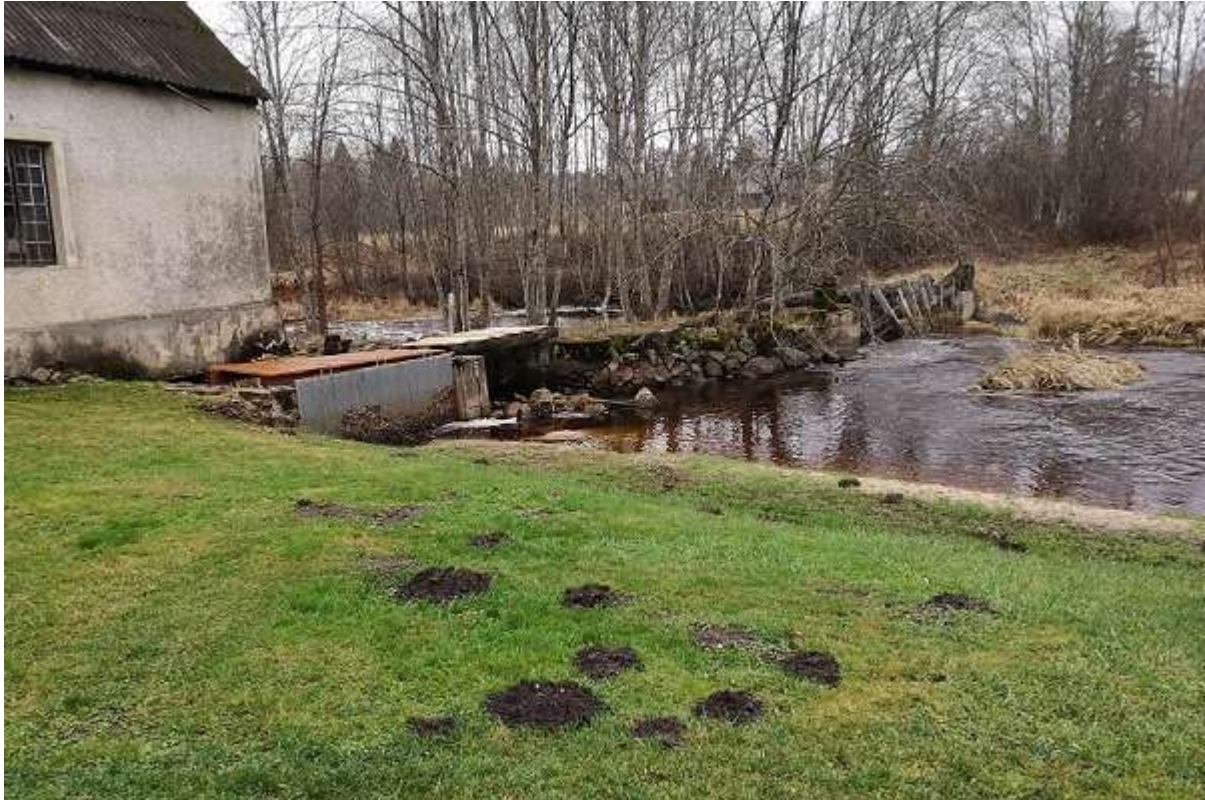
Foto 8. Vaade Ala-Raudsepa (Kaugu) paisule ülavee poolt. Vasakul turbiinikanali sissevool võrega, selle kõrval kalapääsu sissevool, järgneb kividega kindlustatud pinnaspaisu osa ja seejärel jõe paremas servas liigveelase (R. Järvekülg, 10.12.2019).

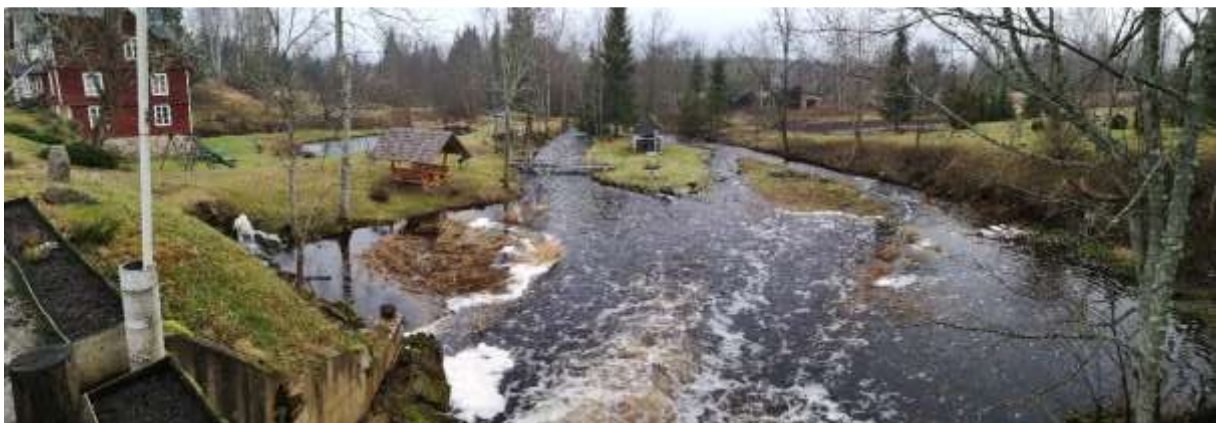
Foto 15. Panoraamfoto Saarlase paisult allavoolu (R. Järvekül, 10.12.2019).

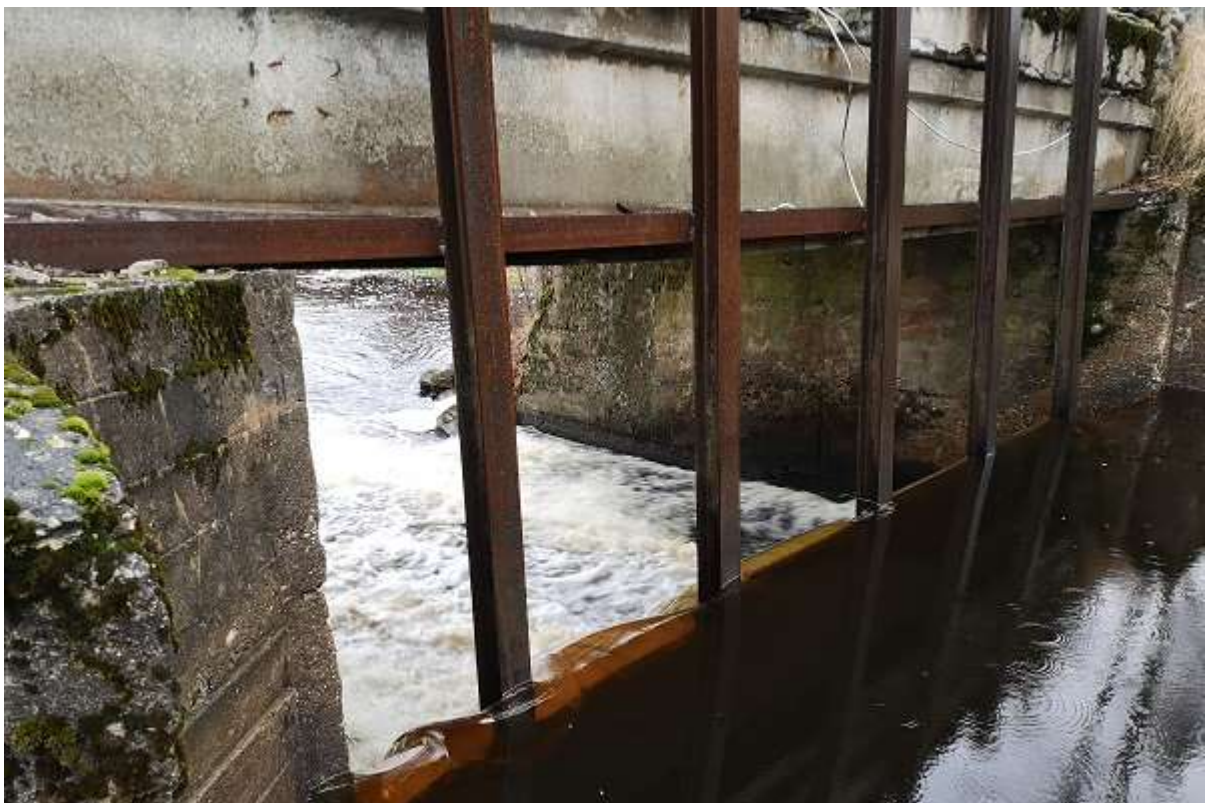
Foto 17. Vaade paisu liigveelaskmele ülavee poolt. Liigveelaskme tehniline seisund on hea (R. Järvekül, 10.12.2019).

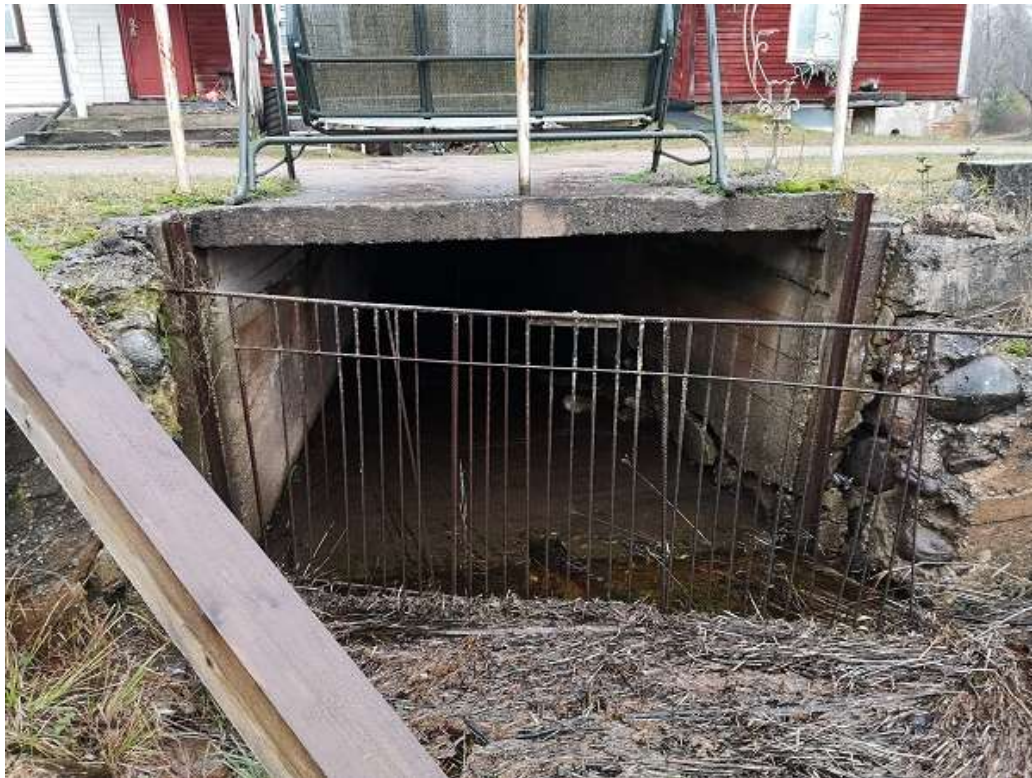
Foto 18. Varem on Saarlase paisu juures töötanud HEJ turbiini veetarbega ca 0,8 m³/s. Omaniku sõnul rikkus turbiini sinna sattunud puunott. Turbiini sissevoolu ees on võre, mille algsed avad on olnud 5...7 cm, pärast loodusjõudude toimet on aga avad suurenenud kuni 15 cm-ni. On selge, et selline võre ei takistanud turbiini sattumast mitte ühtki kala, ega toimunud kuigi efektiivselt ka prahitökkena (R. Järvekülg, 10.12.2019).

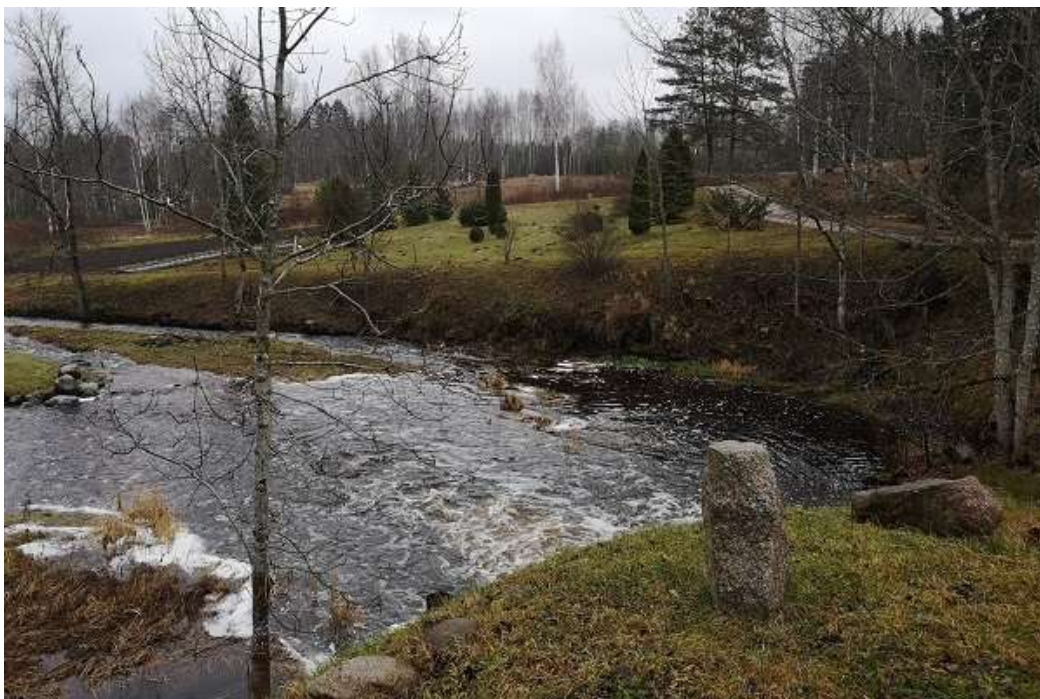
Foto 19. Kalapääsu rajamise teeb keeruliseks see, et jõe kaldad on paisu juures kõrged ning järsud. Vaade paisult jõe paremale kaldale. Kalapääsu rajamine on võimalik, kui alandada ülavee taset 3 m-lt 2 m-le. Paisu omanik on oma sõnul toimiva kalapääsu lahenduse leidmisest huvitatud ning valmis alandama praegust paisutustaset (R. Järvekülg, 10.12.2019).

Paisu omaniku sõnul (10.12.2019 seisuga) on ta nõus paisu paisutuskõrgust alandama 1 m võrra. 2 m kõrguse paisutuse puhul on reaalne toimiva kalapääsu rajamine. Paisu omaniku hinnangul võiks kalapääsu rajada paisu alavee poolele liigveelasust vasakule. Projekti hinnanguline maksumus koos vajalike lisatöödega oleks ca 300 000 EUR.

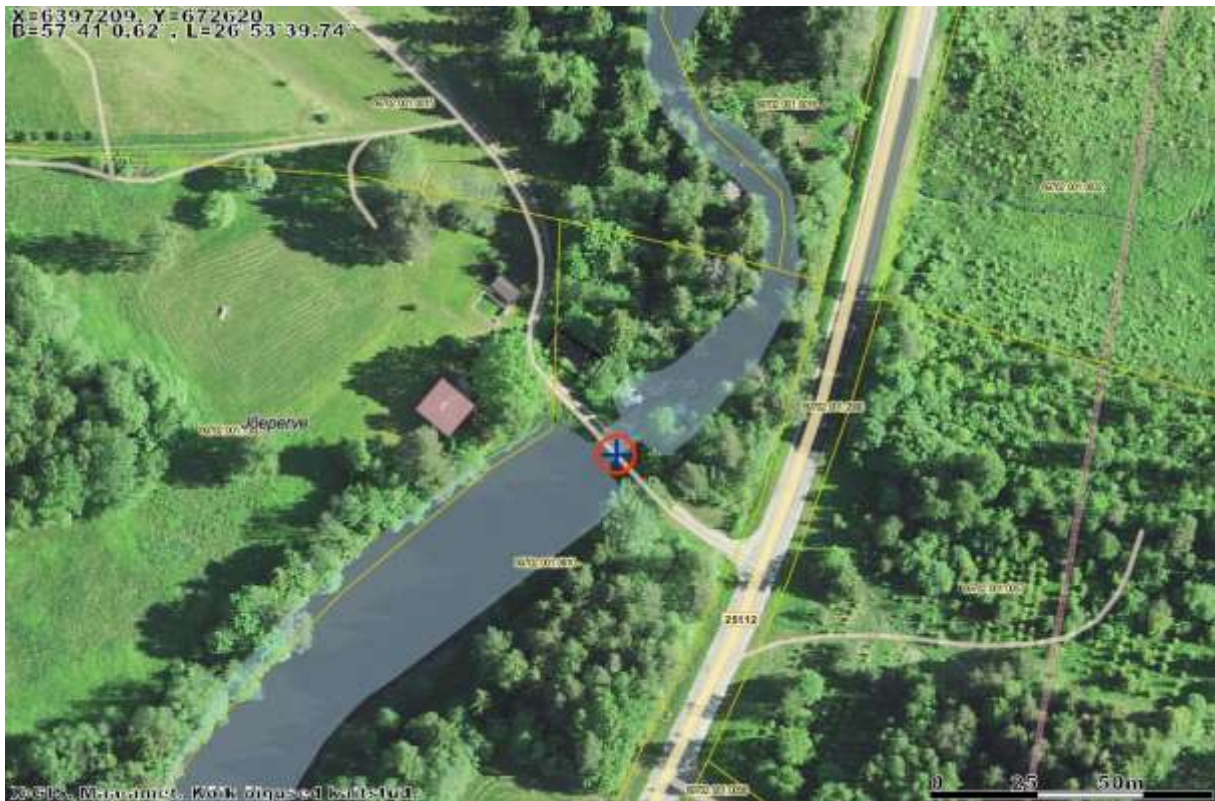
Joonis 10. Pärlijõe pais hübridikaardil. Jõgi on paisu juures kõrgete kallastega. Vaatamata paisu kõrgusele (2,8 m) paisjärv sisuliselt puudub.

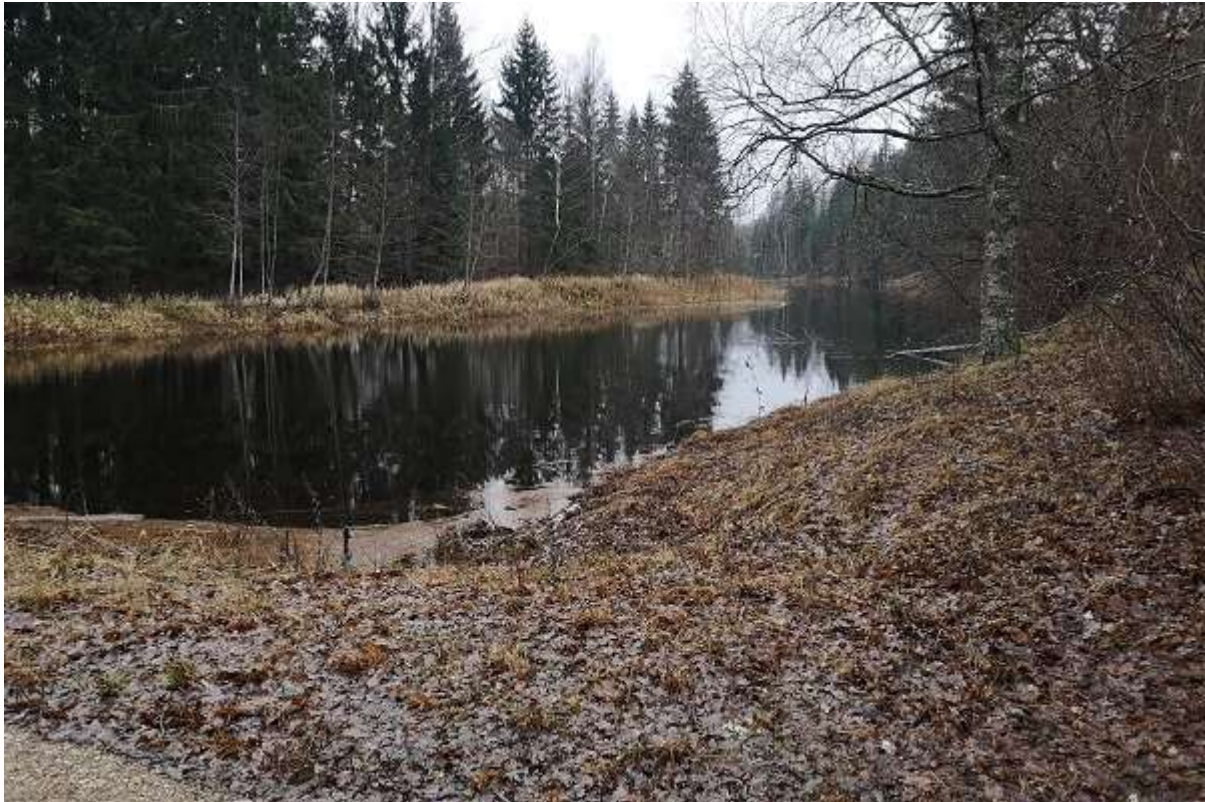
Foto 21. Vaade Pärlijõe paisult ülesvoolu. Kõrgete järskude kallaste tõttu võib paisjärve pidada pigem paisutatud potamaalseks jõeosaks (R. Järvekülg, 10.12.2019).

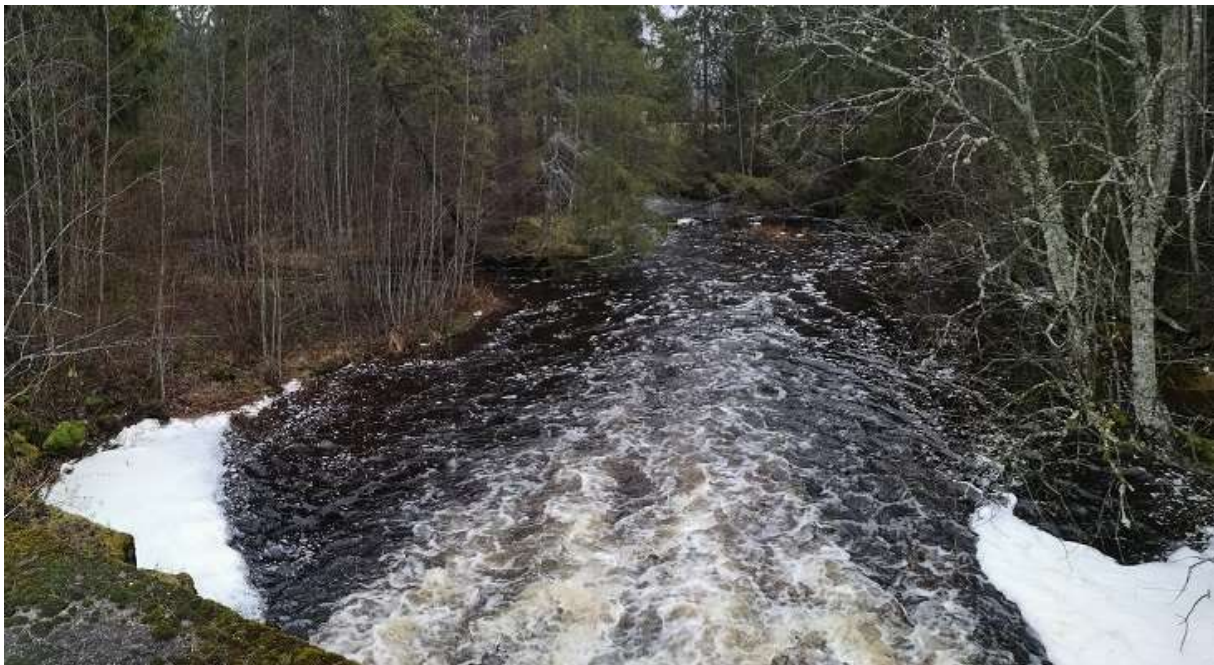
Foto 22. Vaade pärlijõe paisult allavoolu. Jõe vasak kallas on madal, parem järsk ja kõrge (R. Järvekülg, 10.12.2019).

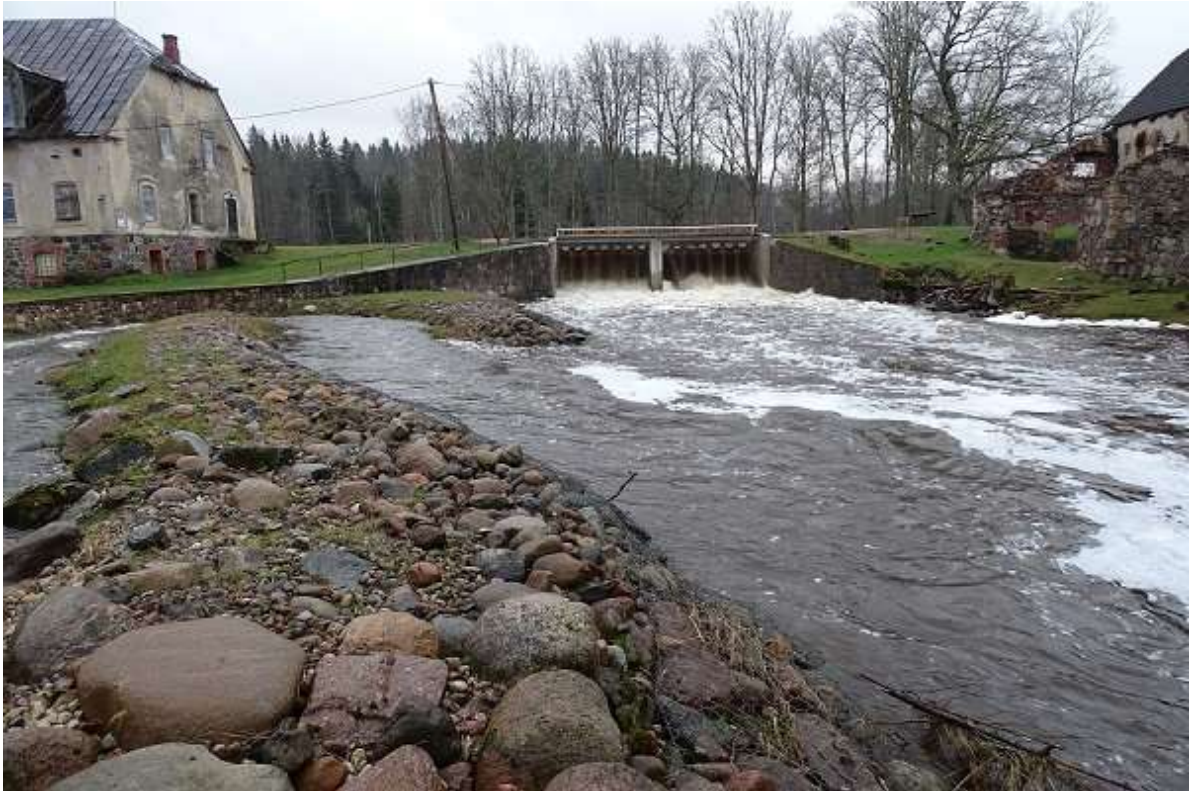
Foto 4. Vastse-Roosa pais alavee poolt vaadates. Kalapääsu väljavool asub paarkümmend meetrit liigveelaskmest allavoolu (R. Järvekül, 10.12.2019).

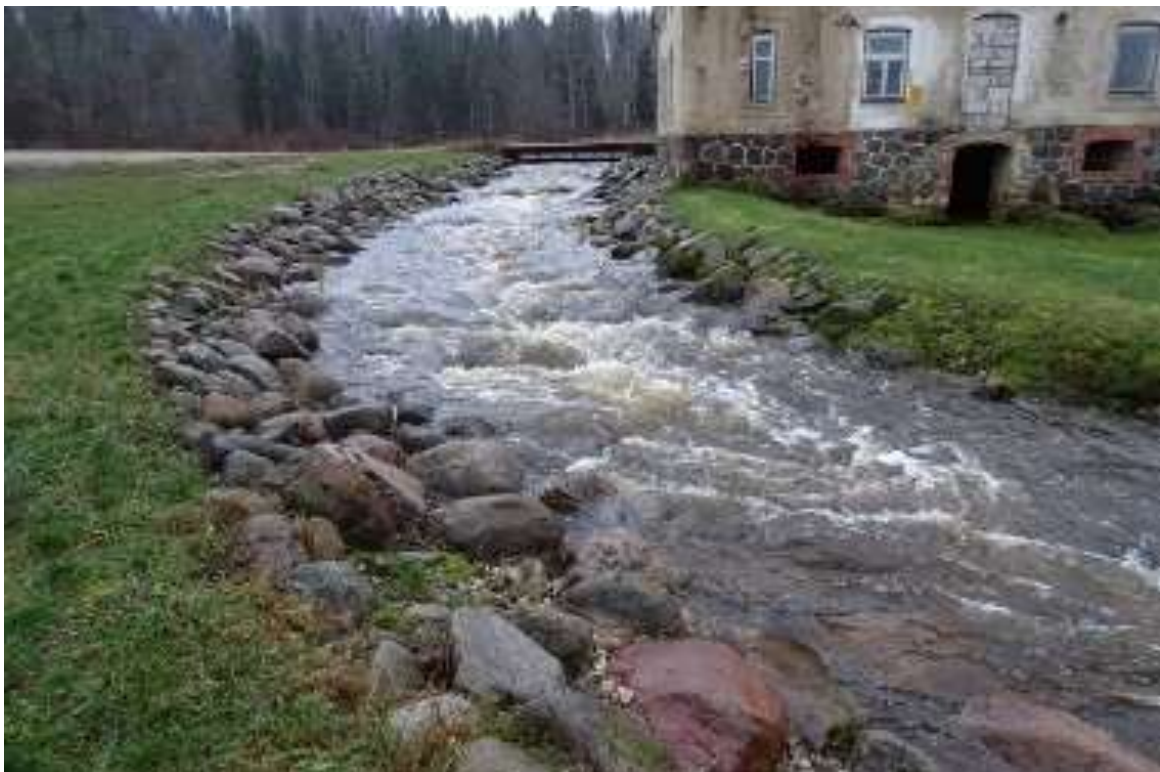
Foto 7. Kalapääsu ülemine osa (R. Järvekülg, 10.12.2019).

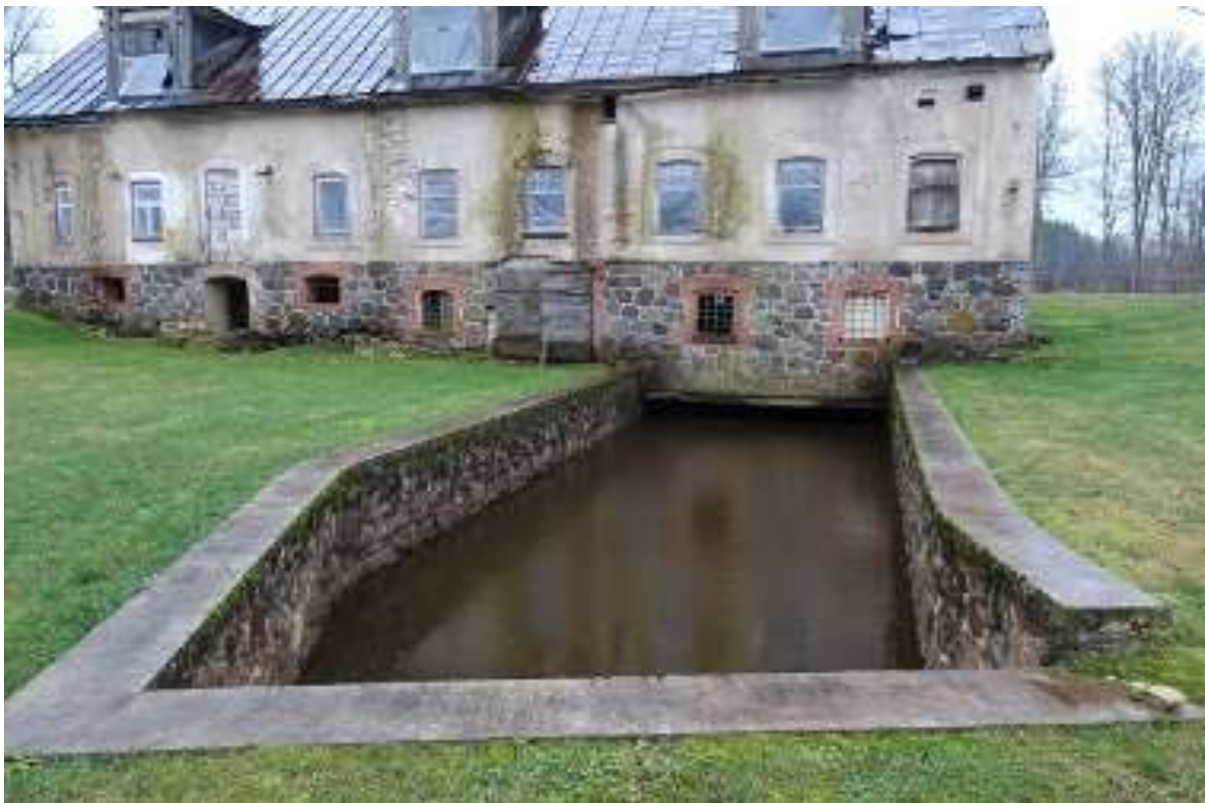
Foto 11. Turbiini väljavoolukanali avaosa pikkus on ca 15 m. Seejärel jätkub kanal maa-aluse toruna kuni jõeni (R. Järvekülg, 10.12.2019).

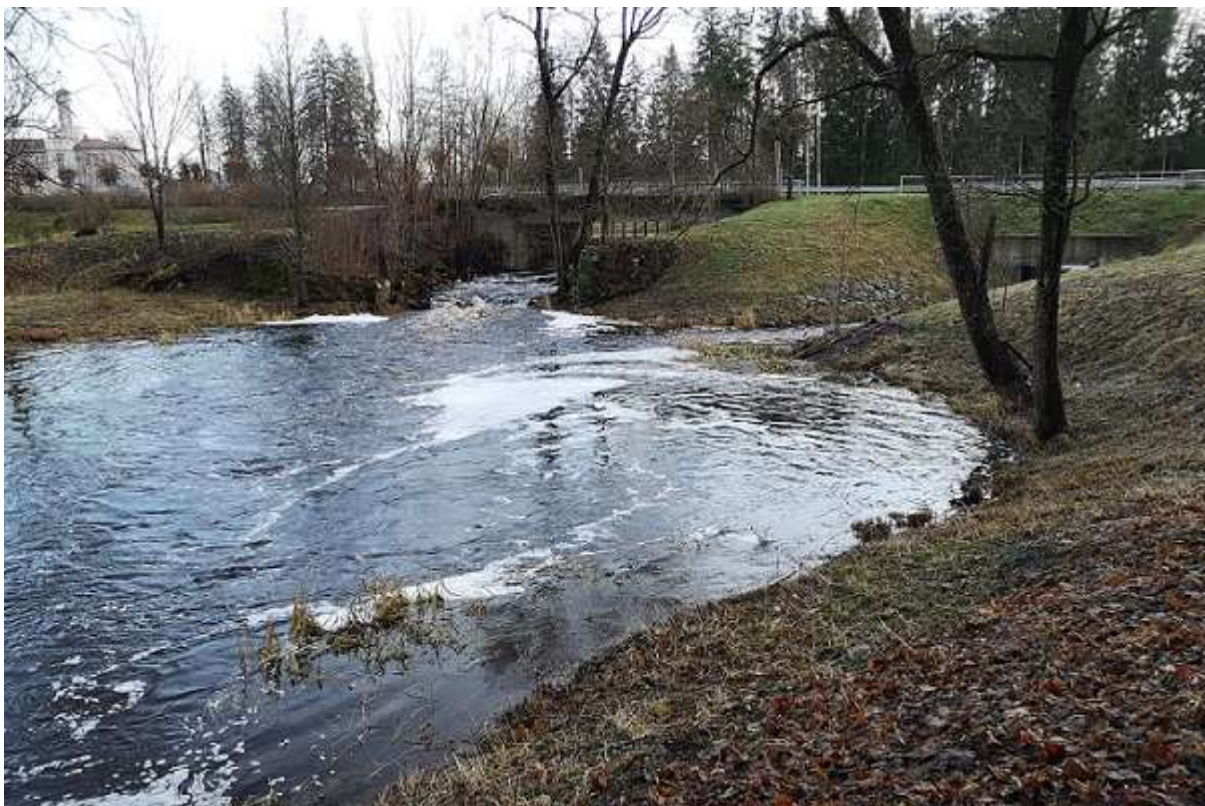
Foto 4. Liigveelasu äravool (ülal vasakul) ja kalapääsu väljavool (ülal paremal) asuvad lähestikku. Tõusval rändel olevatel kaladel on kalapääsu leidmine lihtne (R. Järvekülg, 08.12.2019).

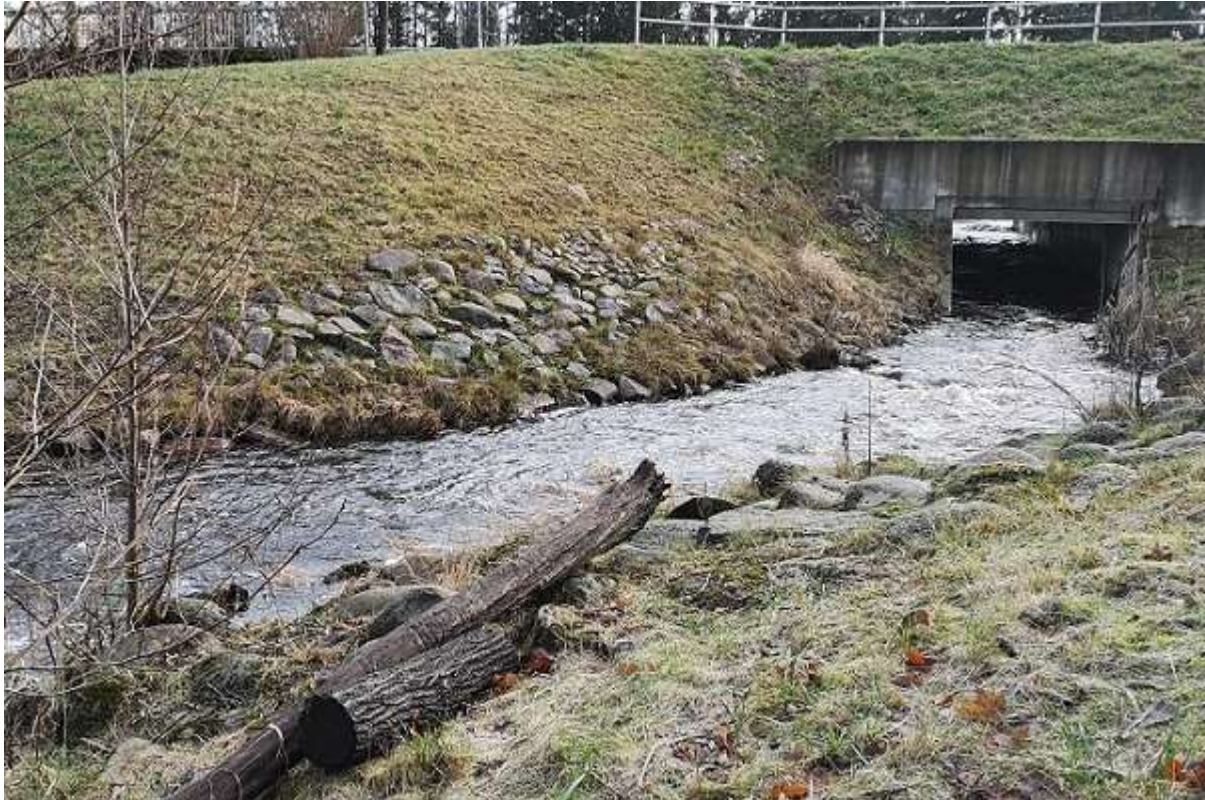
Foto 5. Kalapääsu alumises osas (paisust allavoolu) on rändetingimused kalade jaoks soodsad (R. Järvekülg, 08.12.2019).

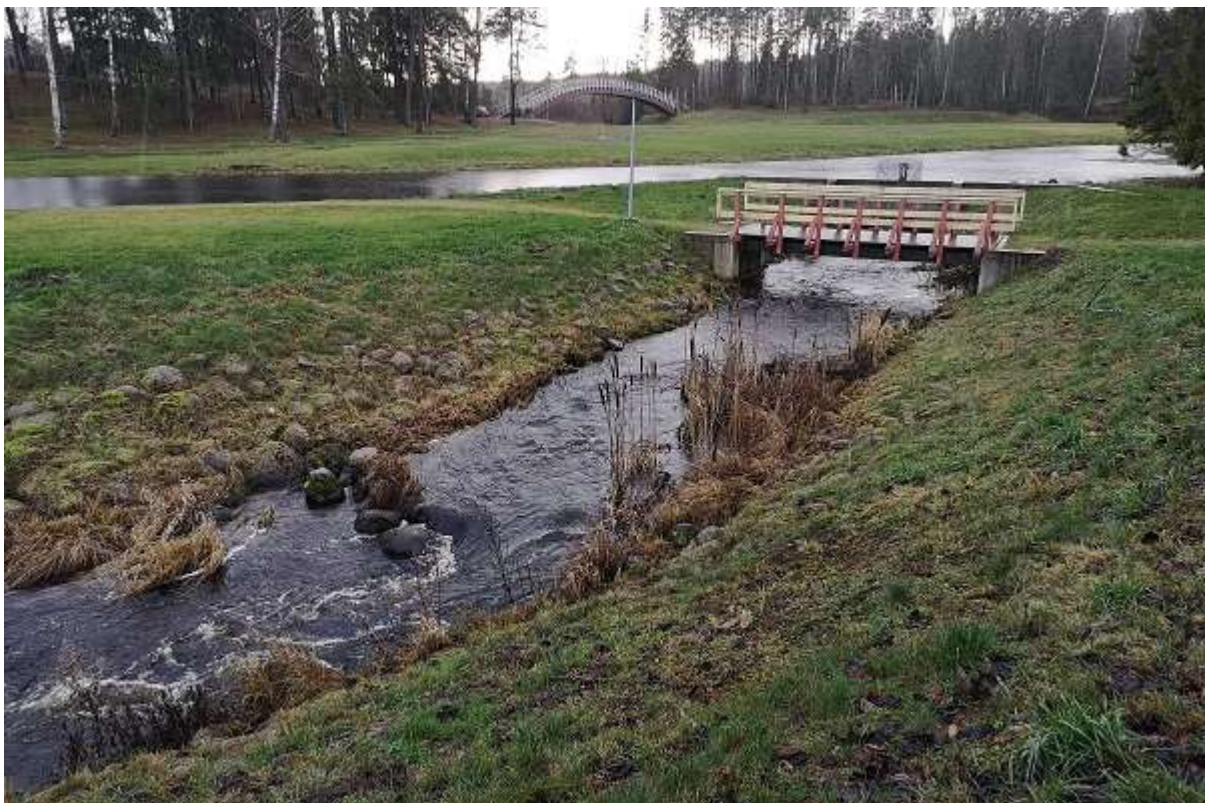
Foto 8. Kalapääsu ülemises osas on hüdraulilised tingimused kalade jaoks valdavalt rahuldavad (R. Järvekülg, 08.12.2019).

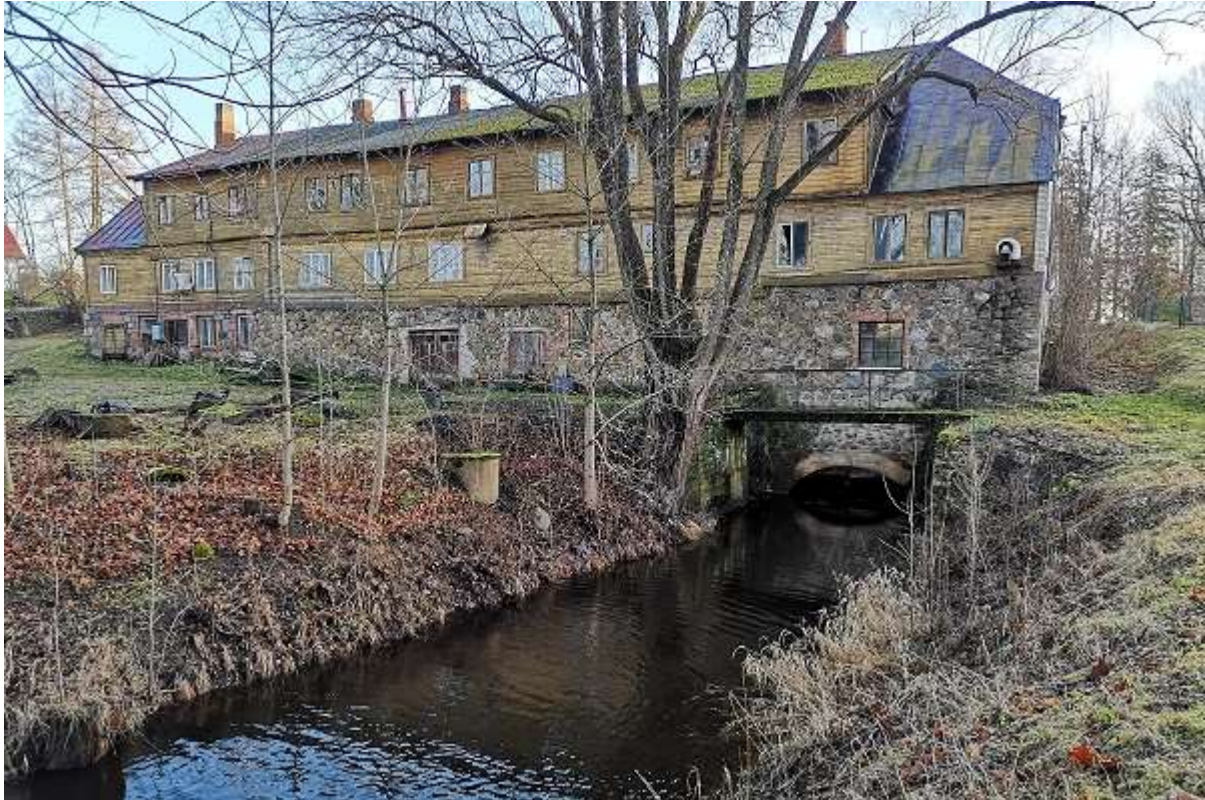
Foto 11. HEJ hoone ja turbiinikanali väljavool. Praegu keskkonnaluba hüdroenergia kasutamiseks jaama omanikul pole ning HEJ ei tööta (R. Järvekülg, 08.12.2019).

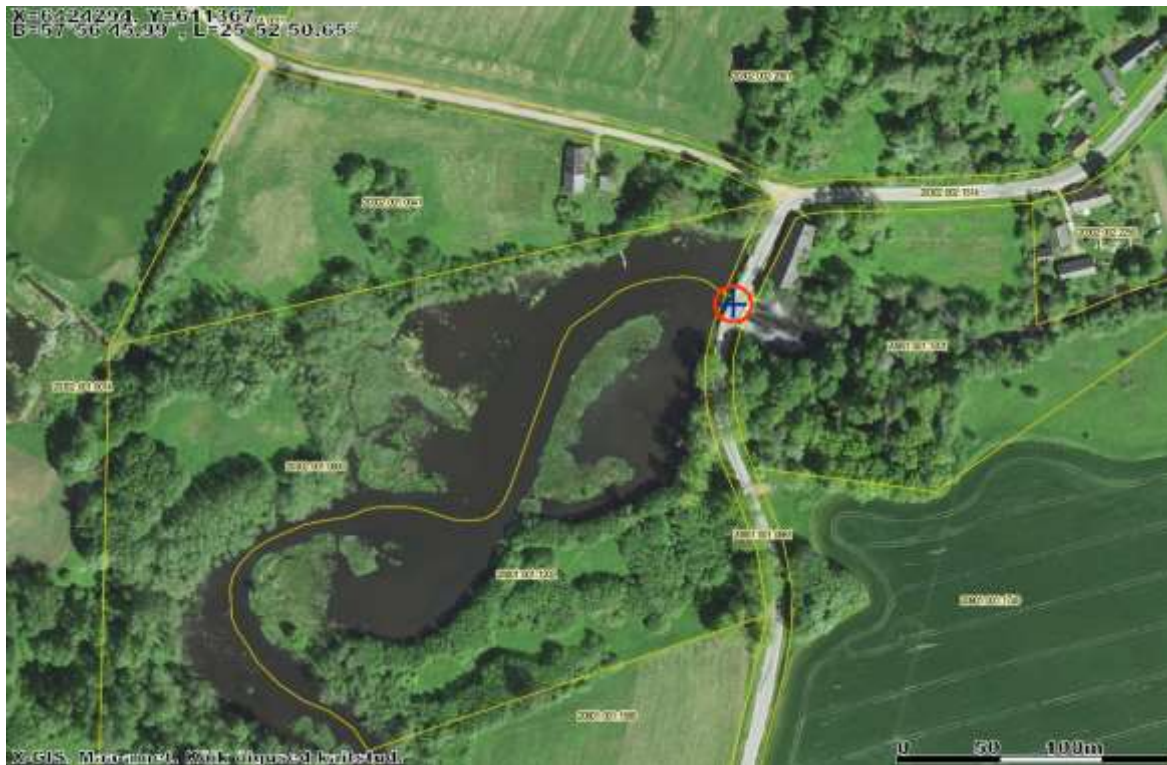
Joonis 4. Paisjärve madalamad osad on tegelikult kinni kasvanud, osaliselt maastunud ja kaetud mättilise rohttaimestikuga. Seda näitab ka ortofoto.

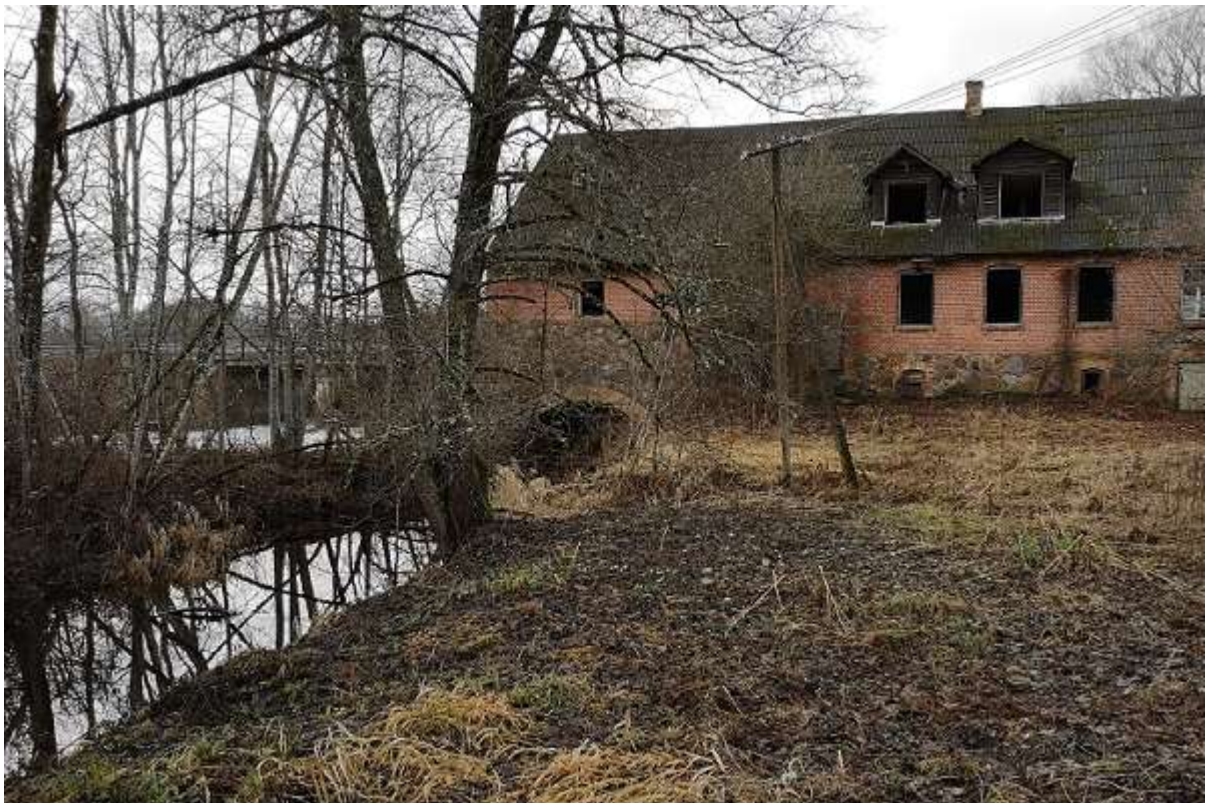
Foto 14. Koorküla veski ja HEJ äravoolukanal (R. Järvekül, 08.12.2019).

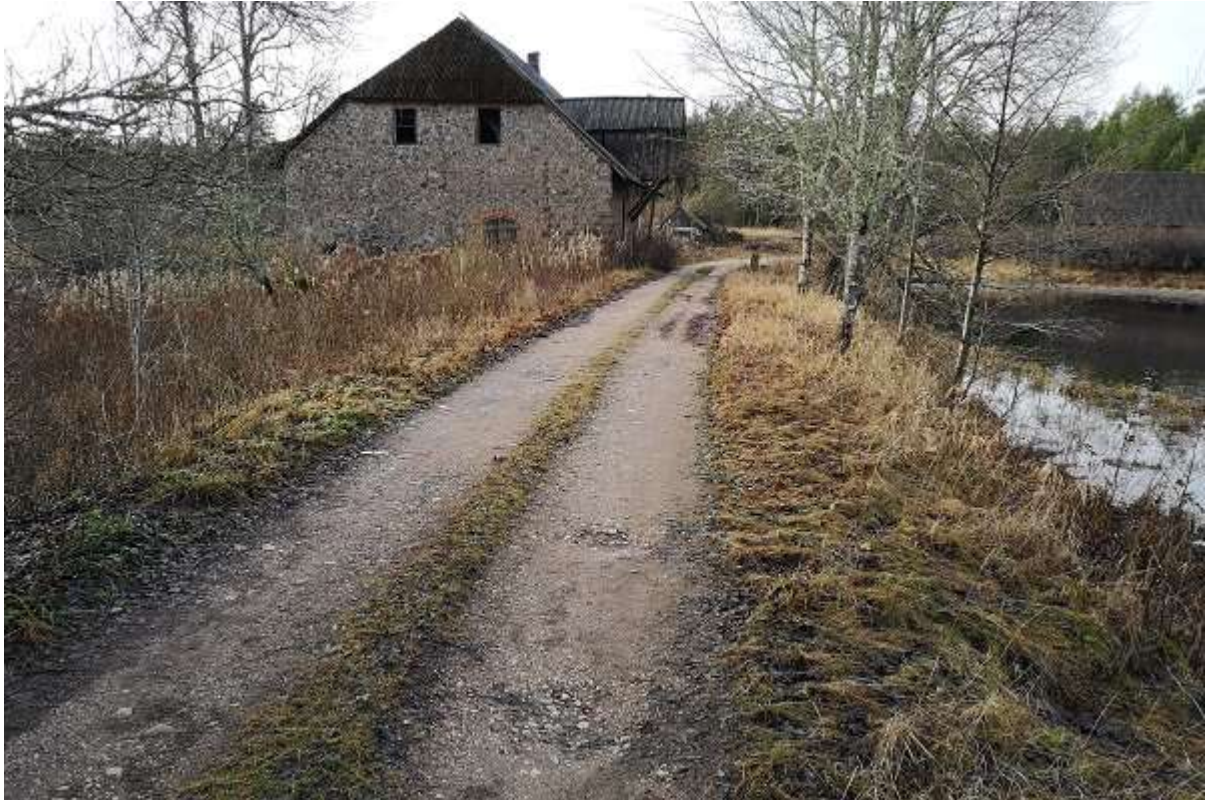
Paisjärv on madal ning osaliselt kinnikasvanud, paisjärve väärtus maastikulise elemendina on madal. Pais on lagunenu ja tulvaohulik. Paisu ootamatu avamise järel on põhjustatud korduvalt uputusi allavoolu asuva Dzirnase paisu juures, kuhu viimase omanik on pidanud appi kutsuma päästeameti. Paisu ääres elamised puuduvad. Varem elas paisu juures üksik vana naine, nüüd enam mitte. Pais asub eramaal.

Foto 20. Holdre pais on rajatud madalale laiale jõe lammile ning seetõttu ulatub pinnaspaisu pikkus mitmesaja meetrini. Esiplaanil vana veskihoone (R. Järvekülg, 08.12.2019).

Mõistlik lahendus oleks paisu likvideerimine. Meetme maksumus sõltuvalt lisanduvatest tegevustest 50 000 kuni 100 000 EUR.

Alternatiivina võib kaaluda ka veetaseme alandamist ja möödaviikpääsu rajamist jõe paremale kaldale paisust allavoolu (maksumus koos paisu renoveerimisega ning sõltuvalt säiliva veeastme kõrgusest 150 000 – 300 000 EUR).

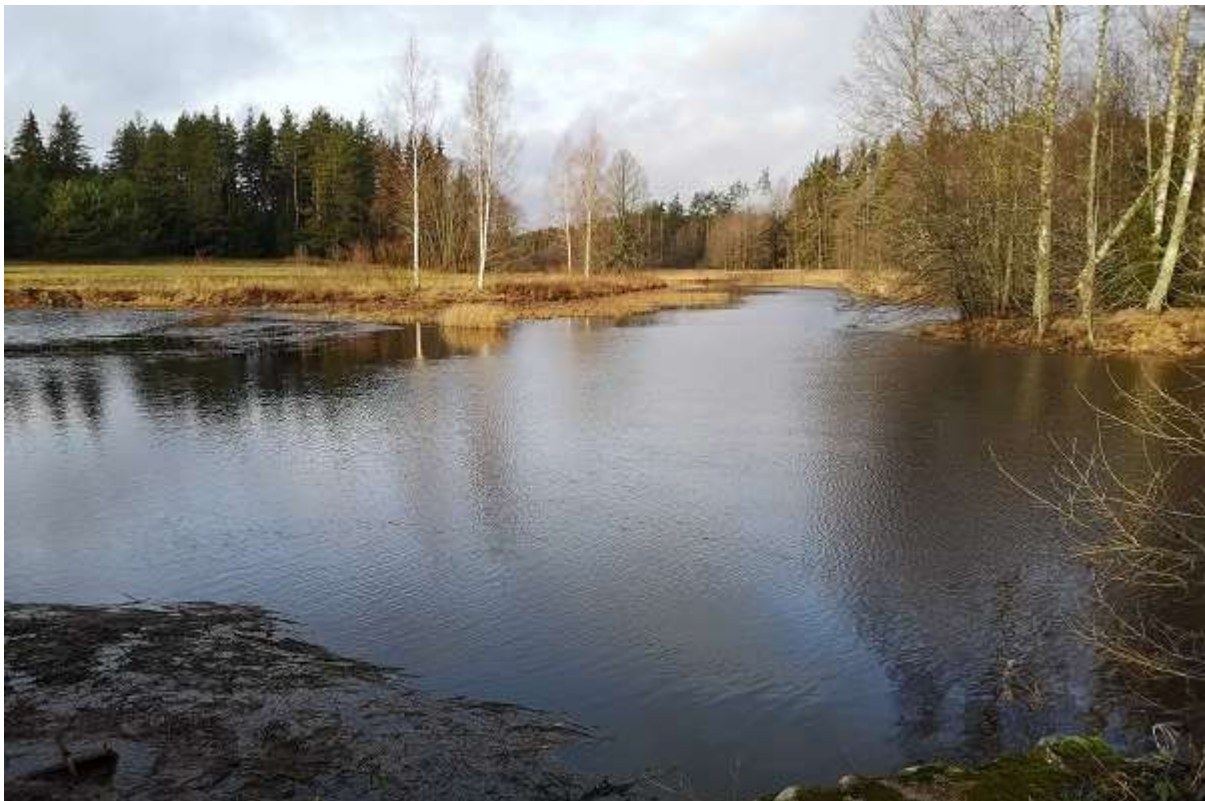
Foto 21. Holdre paisjärv on suurelt osalt kinnikasvanud madal veekogu, mis maastikulist väärtust ei oma. Elamised praegu paisjärve ääres puuduvad (R. Järvekülg, 08.12.2019).
