Ülevaade paisudest ja kalapääsudest Koiva Veekogud ilma piirideta projekti alal Eestis

Overview on dams and Fish passes in Koiva Waterbodies Without Borders Project area in Estonia

Observations, problems, possible solutions with feasibility and cost assessments

Ülevaate tegemise aeg: 8-10.12.2019

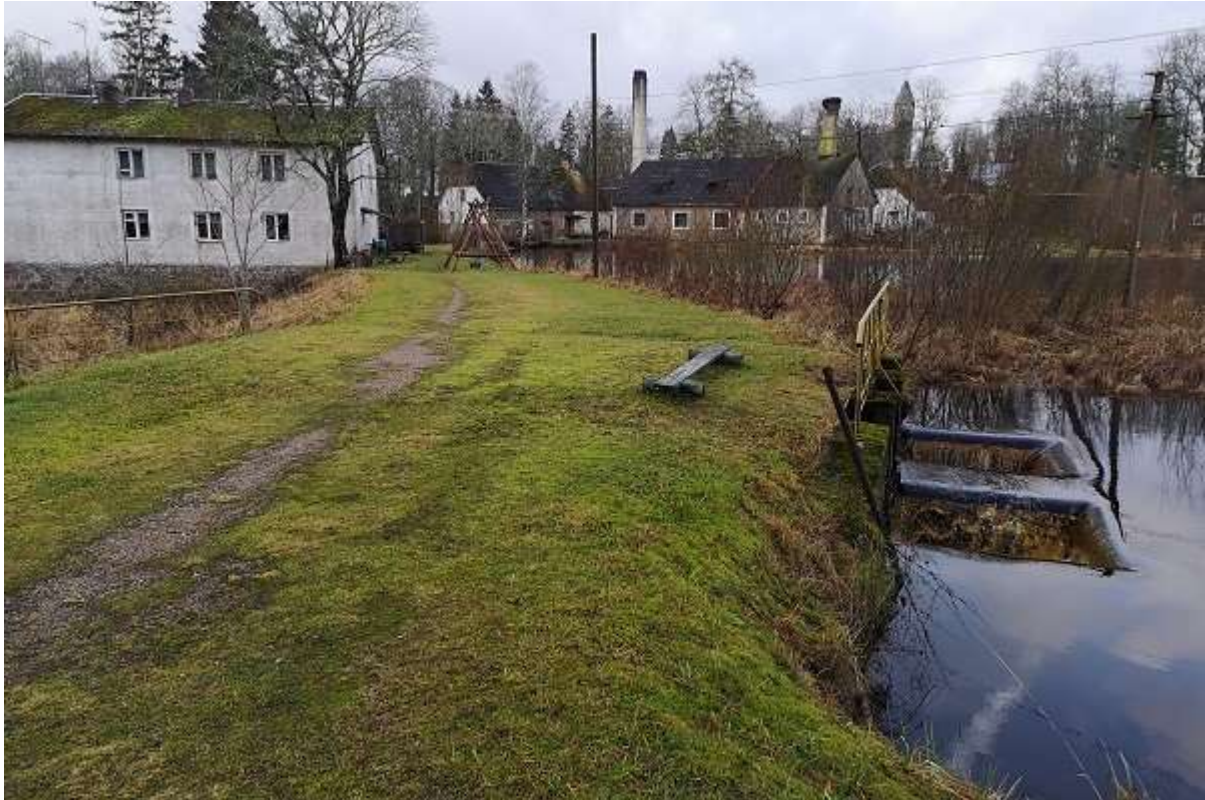
Foto 24. Taagepera paisu liigveelaskmeks on kaheosaline šahtkaev (R. Järvekülg, 08.12.2019).

Sobivaks lahenduseks on kalapääsu rajamine jõe paremale või vasakule kaldale (eeldatav maksumus 200 000 – 300 000 EUR). Pais ja jõe vasak kallas paisust allavoolu on riigi omandis, jõe vasak kallas paisust allavoolu on eraomand. Kalapääsu rajamine riigimaale on võimalik aga suhteliselt kallis.

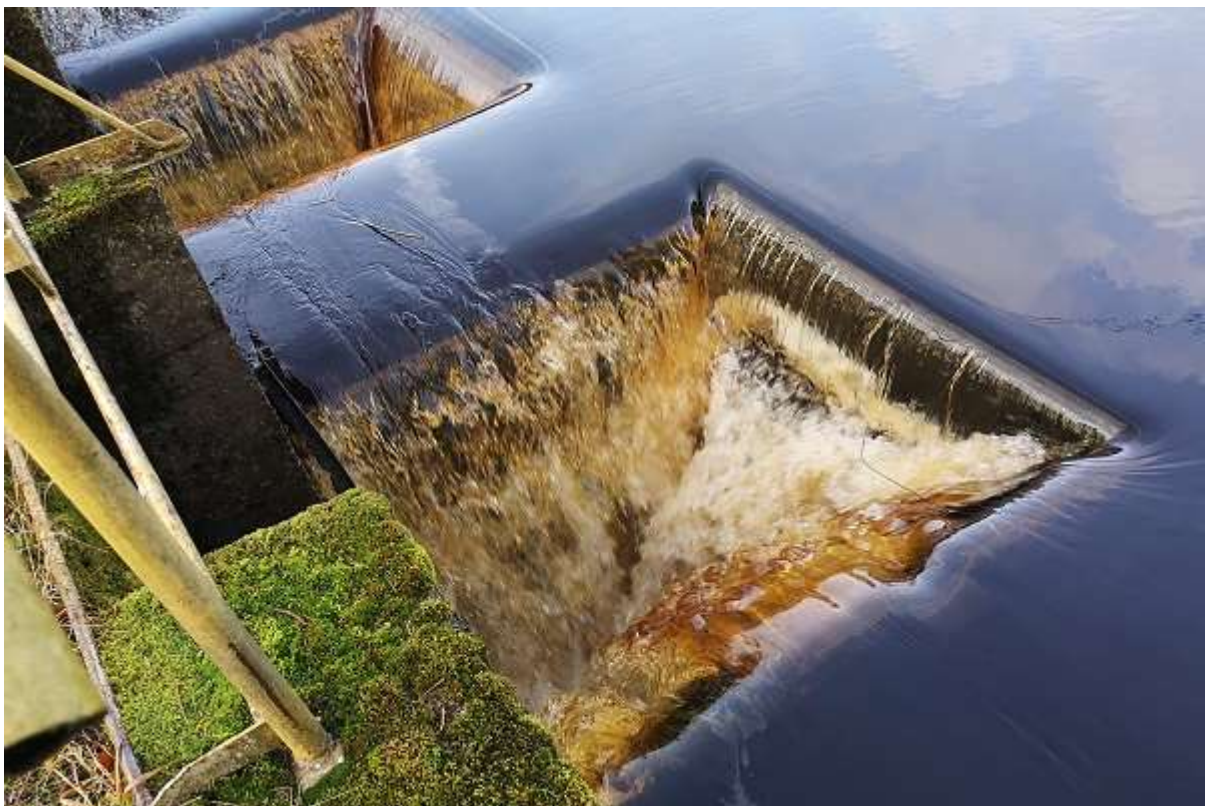
Foto 25. Vaade šahtkaevude sissevooludele (R. Järvekülg, 08.12.2019).

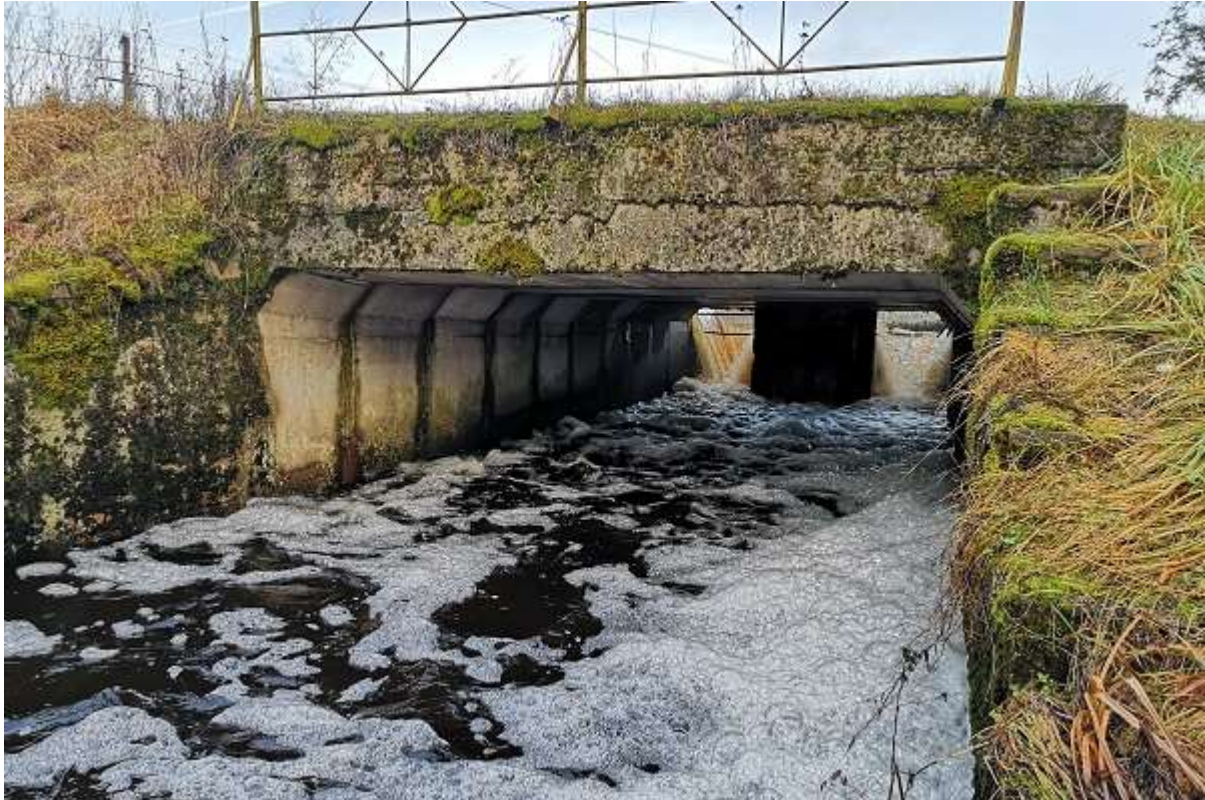
Foto 26. Vaade liigveelaskmele alavee poolt (R. Järvekülg, 08.12.2019).

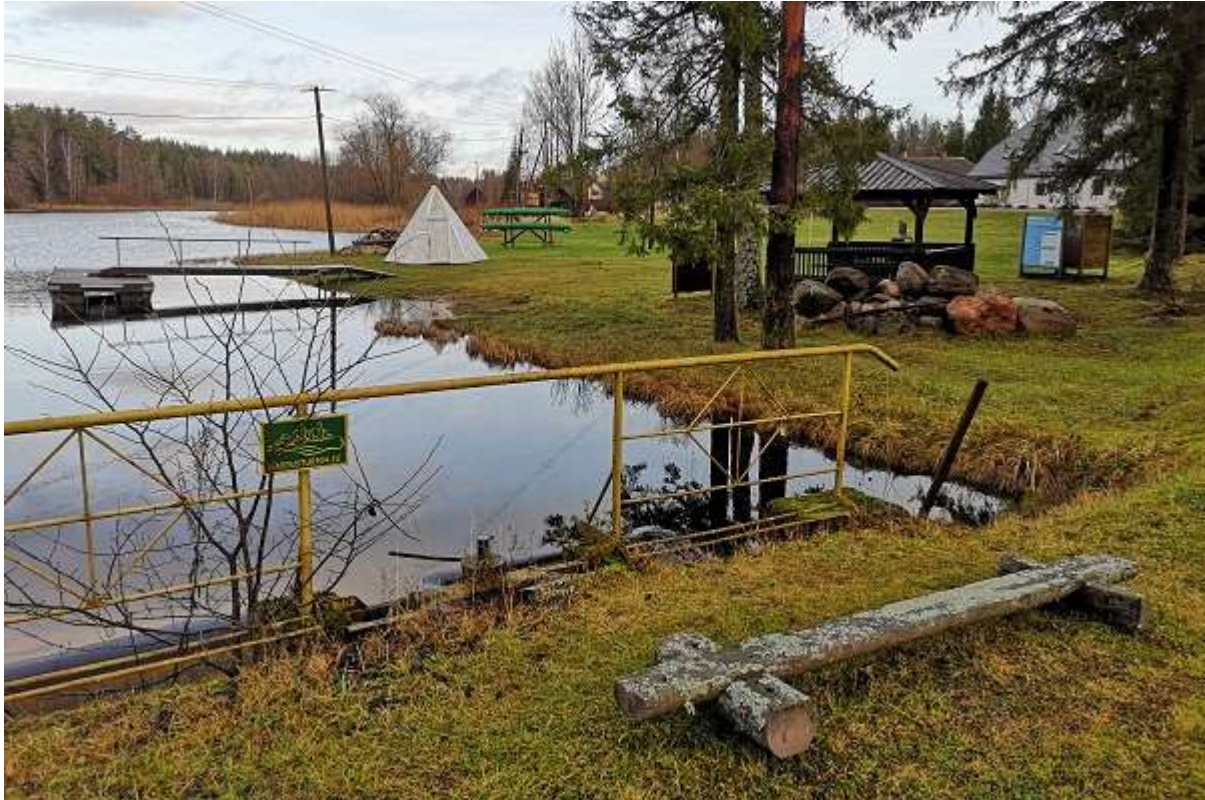
Foto 28. Vasakule kaldale (fotol paremal) on nii ala- kui ülavee poolele rajatud park ning puhkeala. Paisjärv on kohaliku kogukonna jaoks miljööväärtusega ala ja paisu likvideerimine pole võimalik (R. Järvekülg, 08.12.2019).

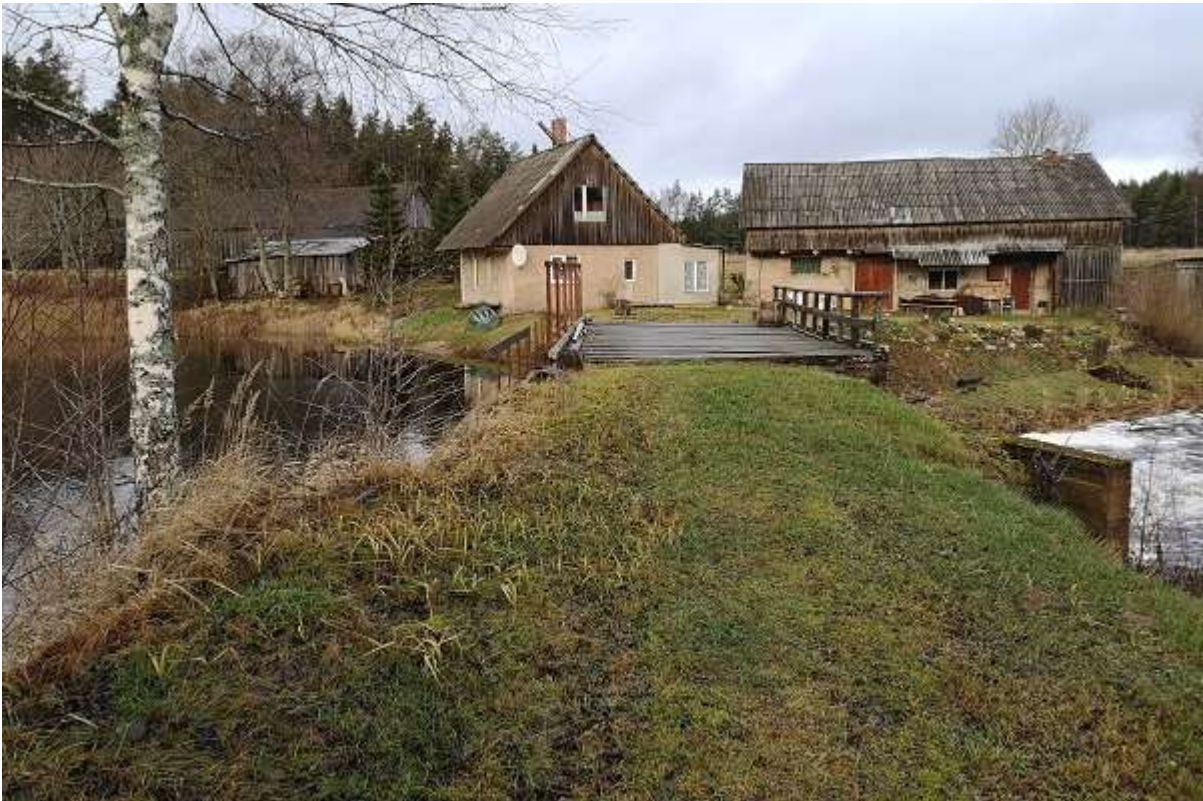
Photo 16. View of the Dzirnavas dam and the owner's residence (R. Järvekülg, 08.12.2019).

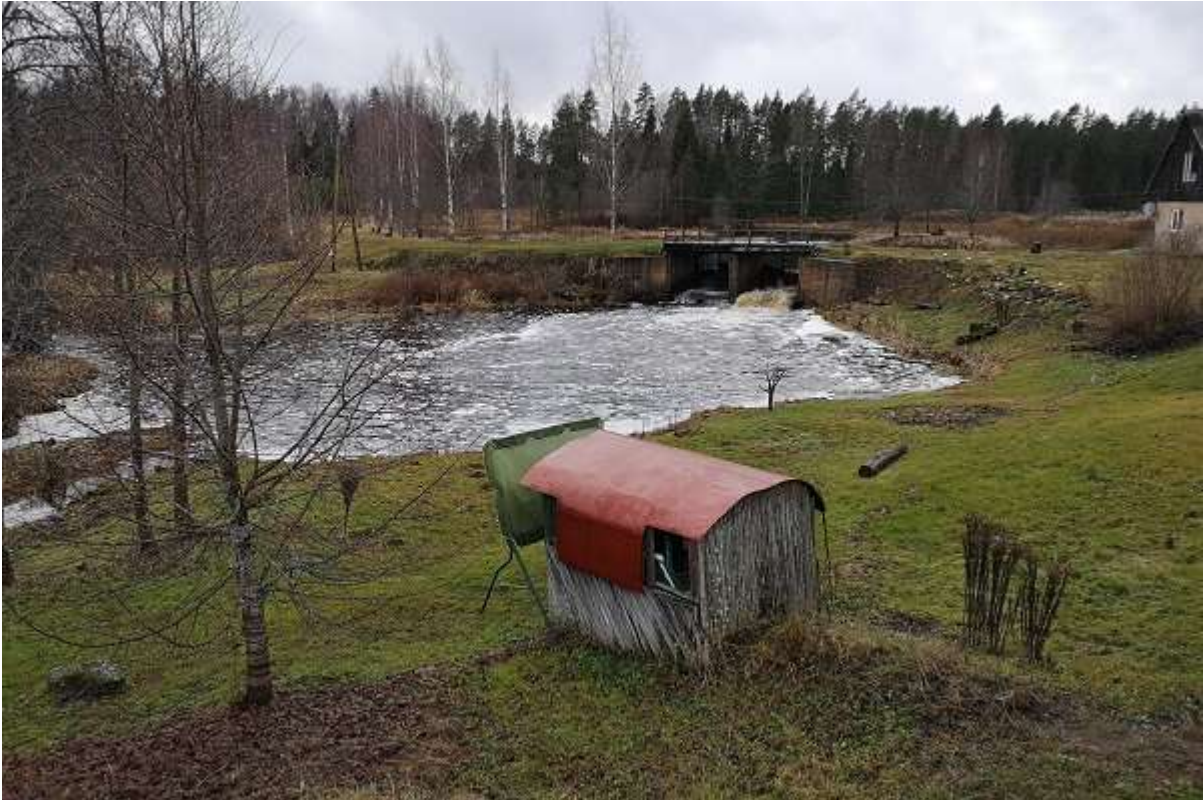
Photo 17. View of the Dzirnavas dam and downstream part of the river. Right now there is no water use at the dam, but the reservoir which is located upstream from the dam is entirely on a private property and the owner of the property brings fish into the reservoir and then fishes them (R. Järvekülg, 08.12.2019).

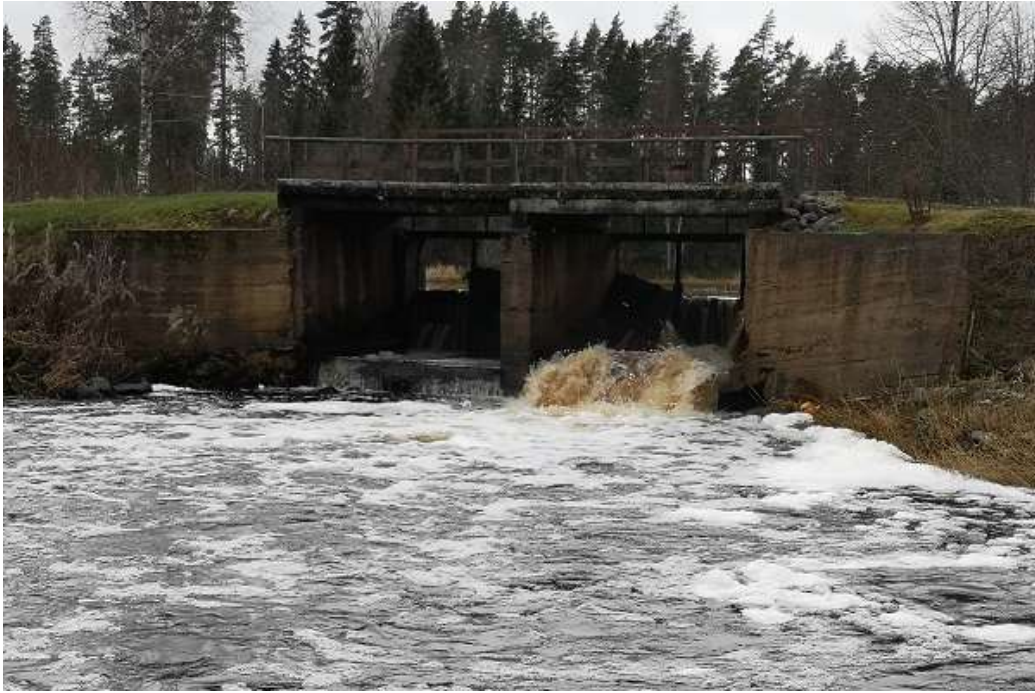
Photo 18. Dzirnavas dam's water level is raised by *ca* 2,1 meters. During high water some of the stoplogs are removed and therefore the expansion level is lower. On the day of the observation only the left excess water outlet was partly open which is achieved by removal of the stoplogs. Dam's owner is concerned with the unexpected openings of the Holdre dam, after which there is a risk of flooding in the Dzirnavas dam (R. Järvekülg, 08.12.2019).

Construction of the fish pass is technically achievable (labor intensity and cost is medium). It is possible to construct a bypass channel to the right side of the river to the low water part of the dam. The estimated cost of the fish pass is 0,3 million euros. The fish pass should be constructed on a private property. This would be a certain measure, which with measures that are implemented in the Estonian side, would improve the status of the River of Õhne.

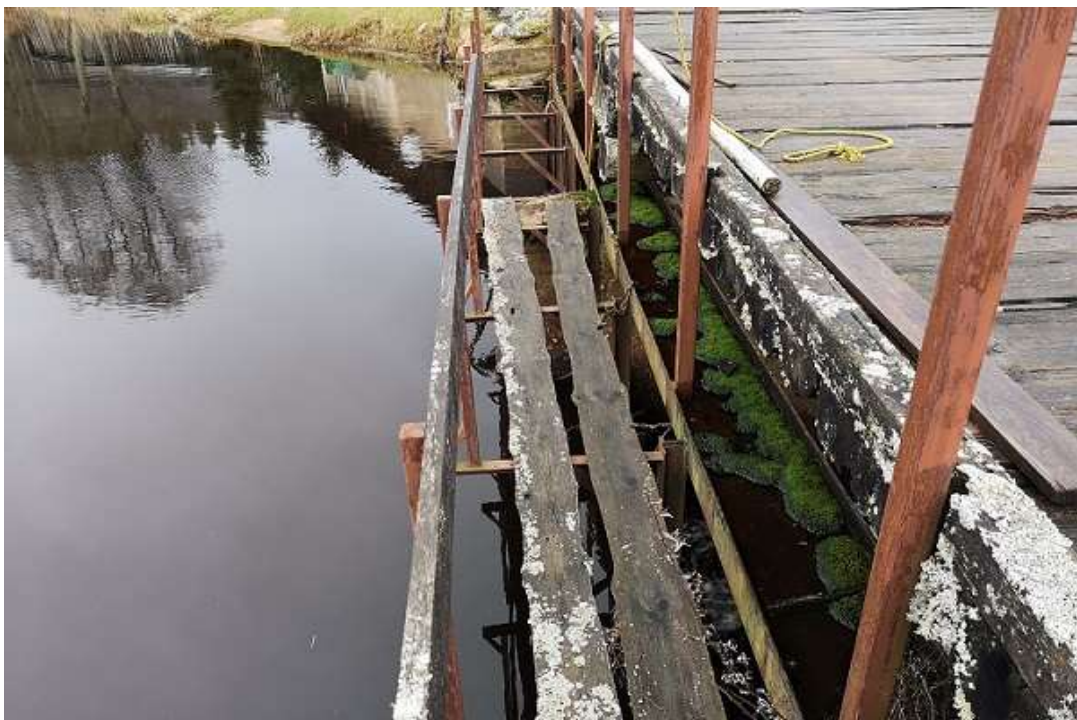
Photo 19. Removing stoplogs from the excess water outlet is a life threatening operation, especially in the winter, when logs are frozen or snowy and the stoplogs are stuck. By the way, this is usual for many of the Estonian dams – if there is a fast need to remove stoplogs, then often it is not possible (R. Järvekülg, 08.12.2019).
