# FACTUAL REPORT GOLFOVERSLAG- EN GRASTREKPROEVEN POLDER2C'S

## **FACTUAL REPORT GOLFOVERSLAG- EN GRASTREKPROEVEN POLDER2C'S**

## **DEFINITIEF**

**Projectnummer: 20i830**

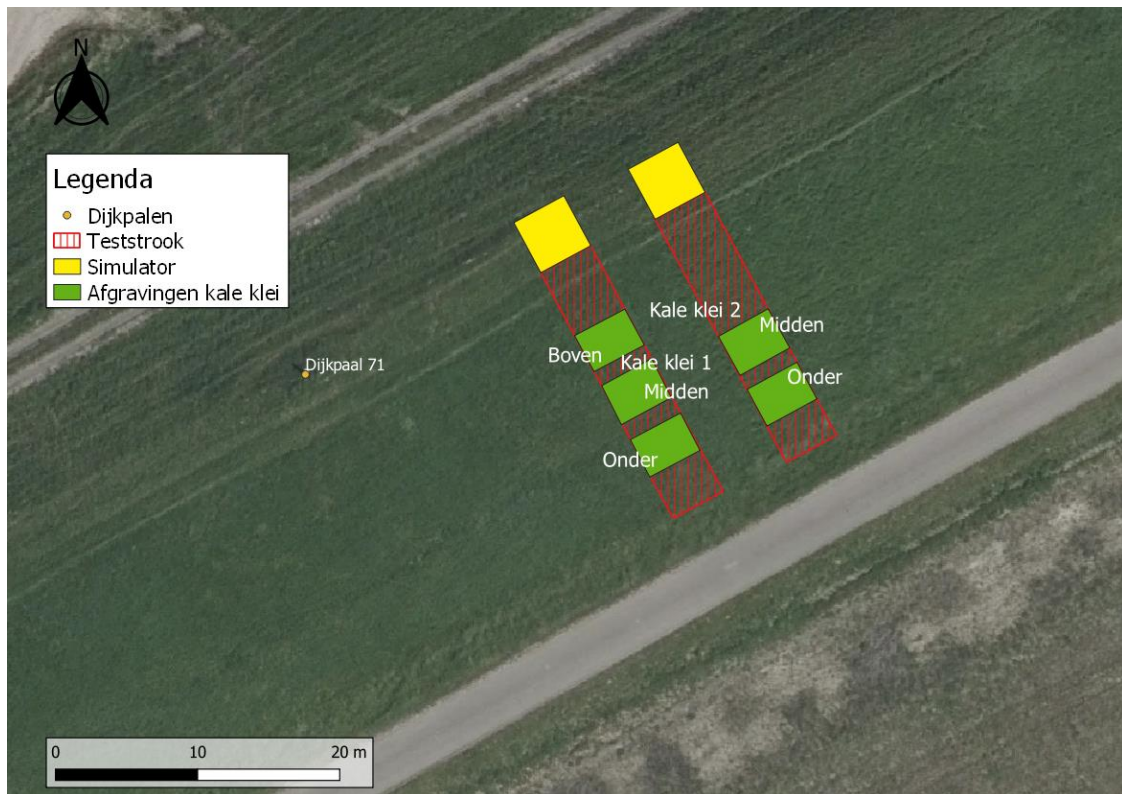
Figuur 37: Locaties afgravingen kale klei op de teststroken

Op teststroken Kale klei 1 en 2 zijn van 2 tot en met 7 februari 2022 golfoverslagproeven op kale klei uitgevoerd. Figuur 37 toont per teststrook de locaties waar de toplaag van de zode is verwijderd en de kale klei is beproefd.

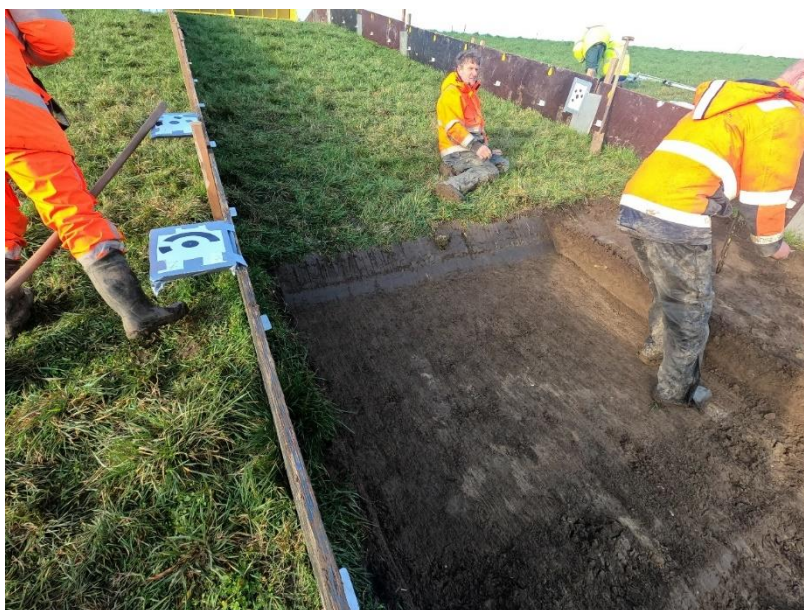
Figuur 38: Impressie onderste sectie teststrook Kale klei 1 na gedeeltelijk afgraven toplaag.

Op deze teststrook zijn proeven met regelmatige golven op drie secties binnen de teststrook (onder, midden en boven) uitgevoerd. Alvorens de proef op de onderste sectie (tussen 15 en 18,5 m vanaf de uitstroomopening van de WOS) uit te kunnen voeren is voorafgaand aan de proef circa 20 cm van de toplaag van deze sectie over vrijwel de volledige breedte van de teststrook in lagen verwijderd met de bak van een long reach kraan. Onderstaand figuur geeft een impressie van deze sectie tijdens het afgraven van de toplaag.

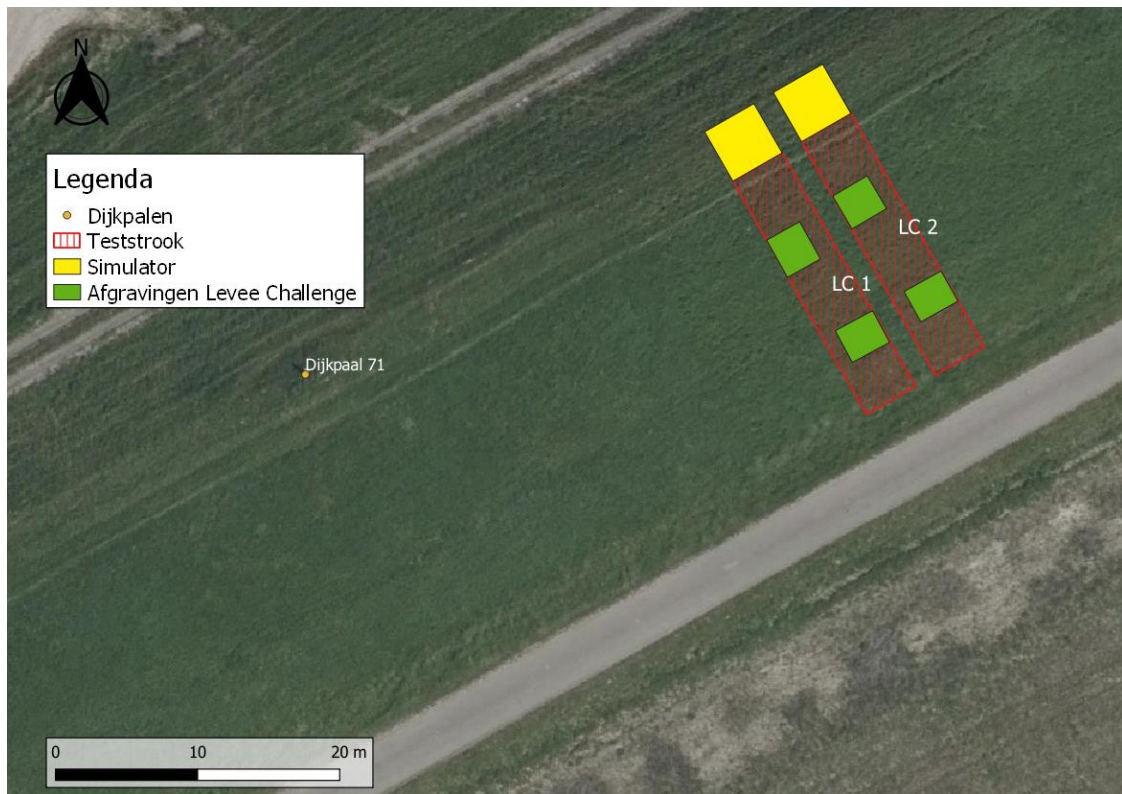
Figuur 44: Locaties afgravingen Levee Challenge op de teststroken

Voor de stormschade is binnen twee teststroken (LC 1 en LC 2) op twee verschillende locaties binnen de teststrook (boven en onder) de afdeklaag afgegraven met de bak van een long reach kraan, zie Figuur 44 en Figuur 45.
