Activité E2.1.1: Rapport technique sur les inventaires des mouvements de terrain sur la côte Basque

Informe del GT2: Cartografías de riesgo para la planificación urbanística y territorial

Maître d'œuvre pour ce livrable: BRGM

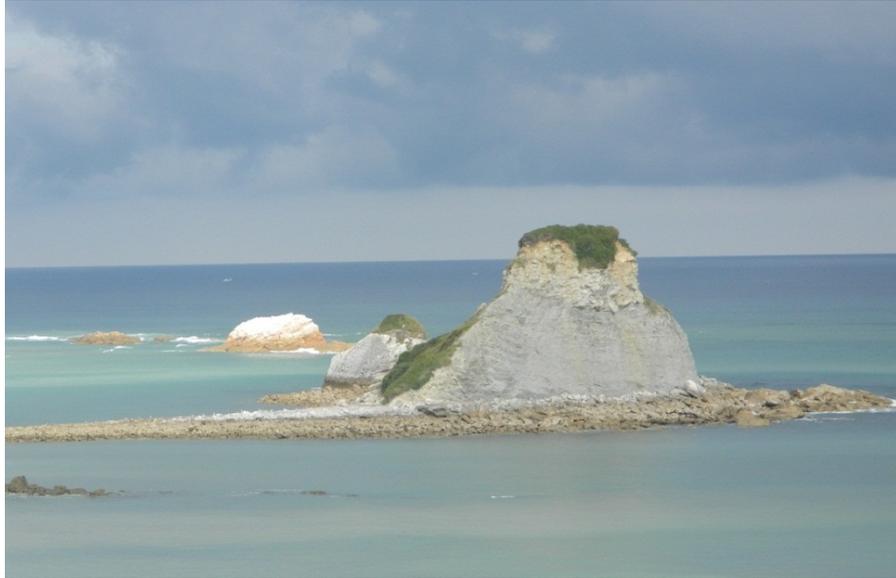
Le flysch gréseux est constitué de marno-calcaires marrons ou grisâtres puissants renfermant des niveaux de calcaires fins. Il est extrêmement friable et offre une résistance médiocre à l'érosion. Il affleure au fond des baies de Loya (Figure 17) et d'Erdikolura (Domaine d'Abbadia) ainsi qu'à l'extrémité orientale de la plage d'Hendaye (Pardineille, 2000).

Figure 17 : Flysch gréseux broyé au niveau de la Baie de Loya - Pointe Sainte-Anne à Hendaye (© Observatoire de la Côte Aquitaine, 08/10/2013).

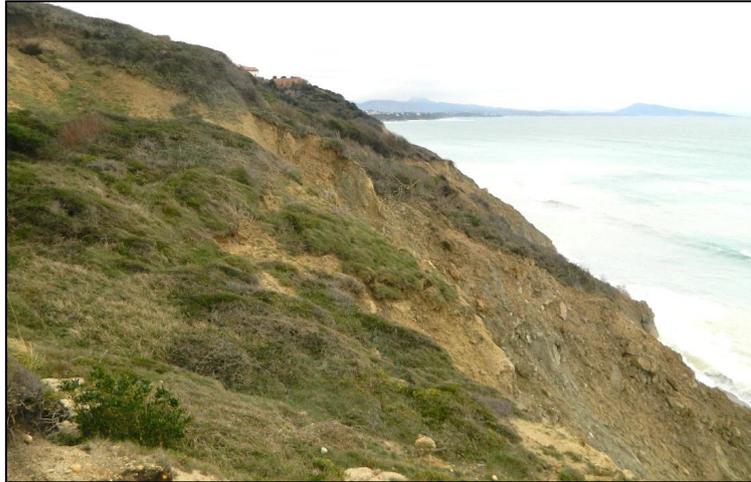
Ces faciès d'altération, du fait globalement de leur forte concentration en minéraux argileux et de leur compacité souvent médiocre, sont très défavorables pour la tenue des versants.

Figure 23 : Altérites en partie supérieure de falaise d'Erretegia - Bidart (© Observatoire de la Côte Aquitaine, 10/01/2013).

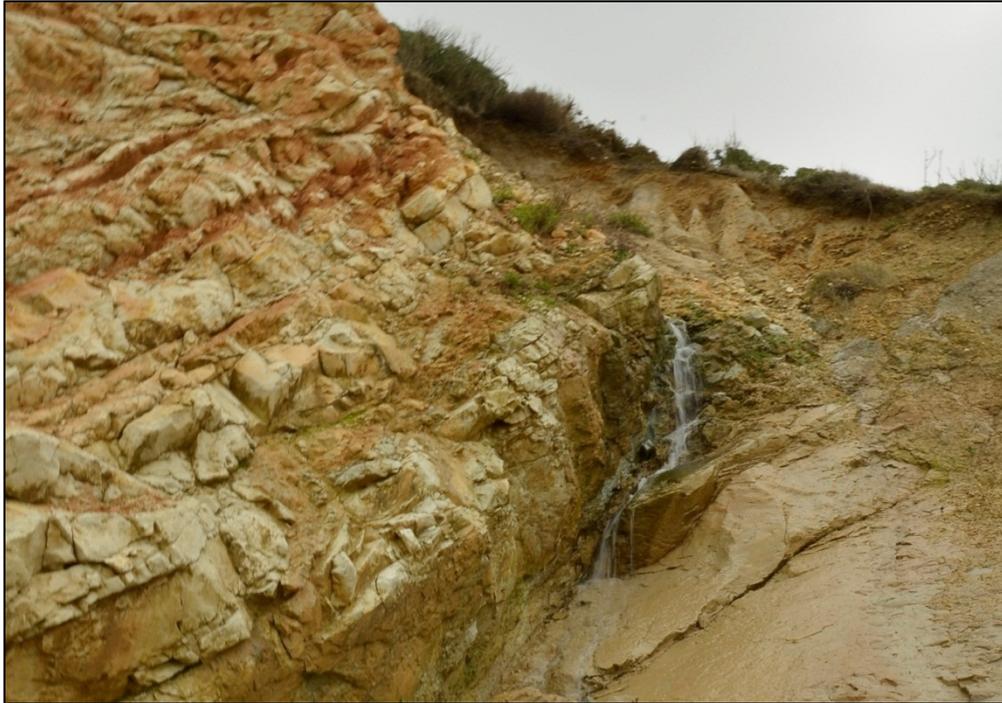
Figure 30 : Venue d'eau naturelle sur la Plage du Pavillon Royal à Bidart (© Observatoire de la Côte Aquitaine, 04/12/2013).

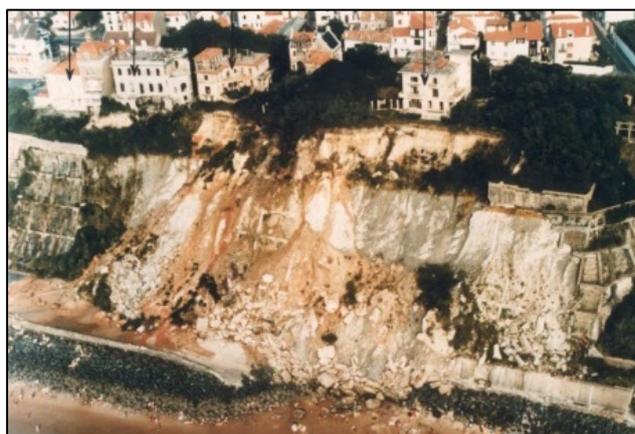
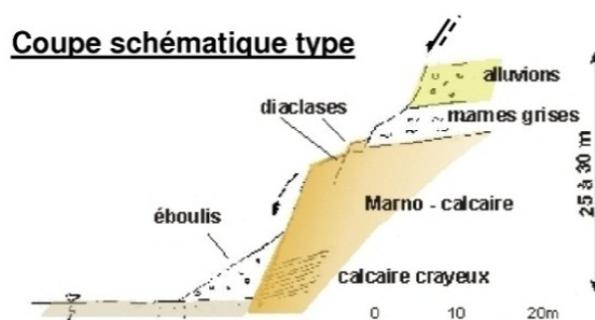
- **les glissements de terrain et les coulées de boue** affectant les formations meubles (Figure 34) ;

Figure 34 : Gauche : glissement de terrain de 1976 sur la Côte des Basques à Biarritz (© Observatoire de la Côte Aquitaine) ; Droite : coupe schématique type de ce tronçon littoral (Nédellec et al., 2005).

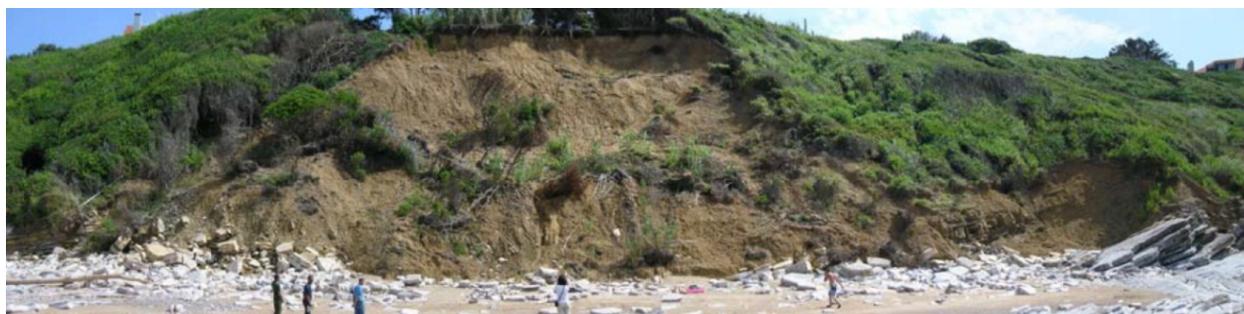
Figure 35 : Glissement de terrain à La Muserie, Harotzen Costa à Guéthary (© Observatoire de la Côte Aquitaine, novembre 2009).

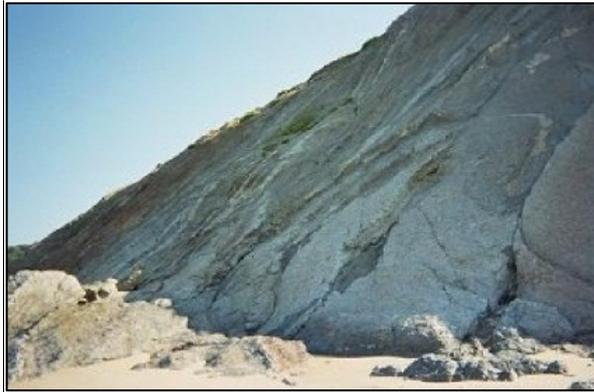
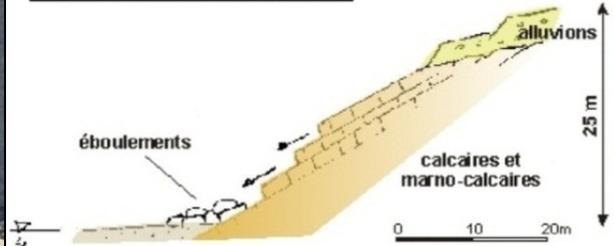
- **les glissements bancs sur bancs** (ou glissements plans) dans les formations de type flysch ou calcaire (Figure 36) ;

Figure 36 : Gauche : glissement banc sur banc au Nord de la Plage du Centre à Bidart ; Droite : coupe schématique type de ce tronçon littoral (Nédellec et al., 2005).

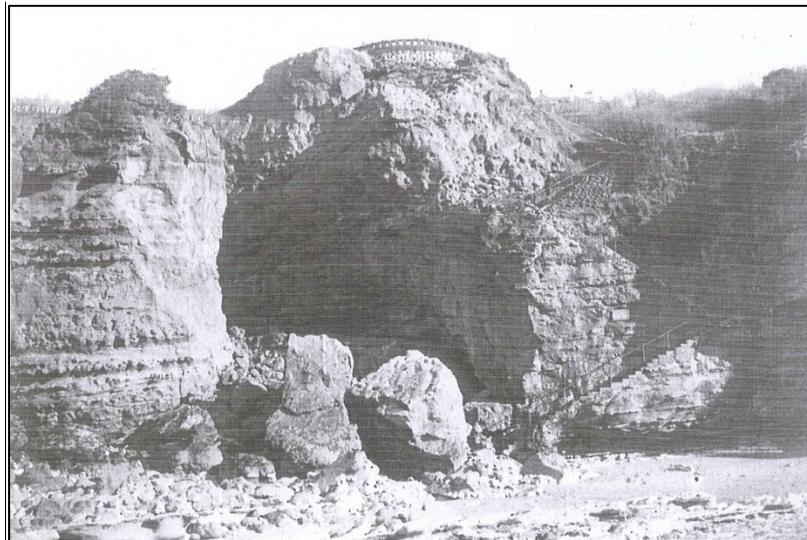
Figure 37 : Eboulements de février 1974 au niveau de la falaise de Miramar à Biarritz (source : Archives départementales de Bayonne).

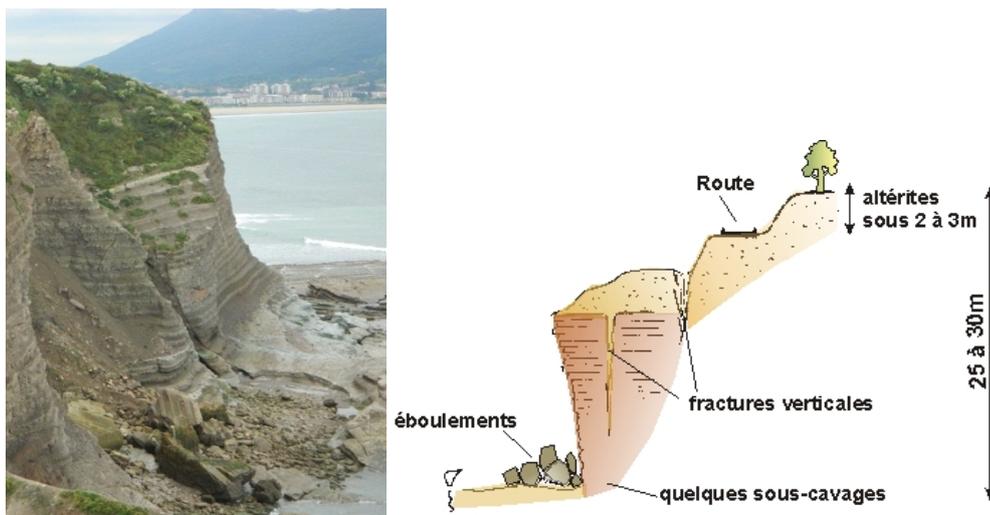
Figure 38 : Gauche : éboulements au niveau de la Pointe Sainte-Anne à Saint-Jean-de-Luz (© Observatoire de la Côte Aquitaine, octobre 2013) ; Droite : coupe schématique type (Nedellec et al., 2005)

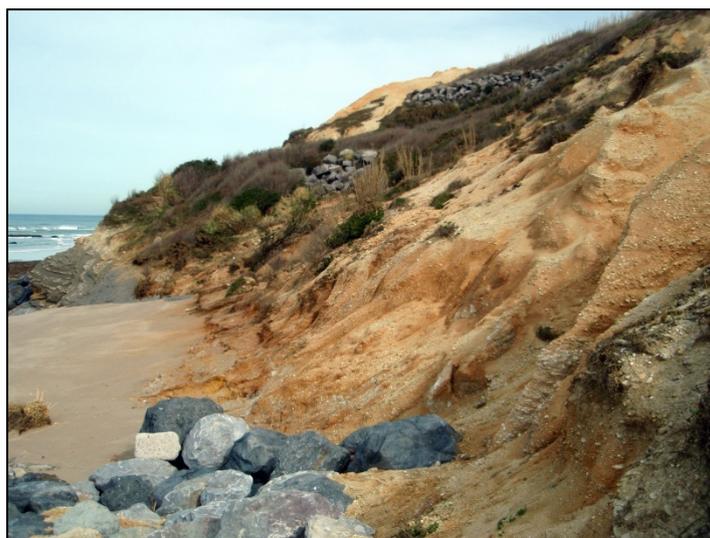
D'autres phénomènes, moins présents et/ou moins impactants (ravinement, effondrement de terrain, sous-cavage) sont également présents sur le littoral basque (Figure 39).

Figure 39 : Ravinement « chronique » affectant les formations meubles au niveau de la plage du Pavillon Royal à Bidart (© Observatoire de la Côte Aquitaine, 2010).

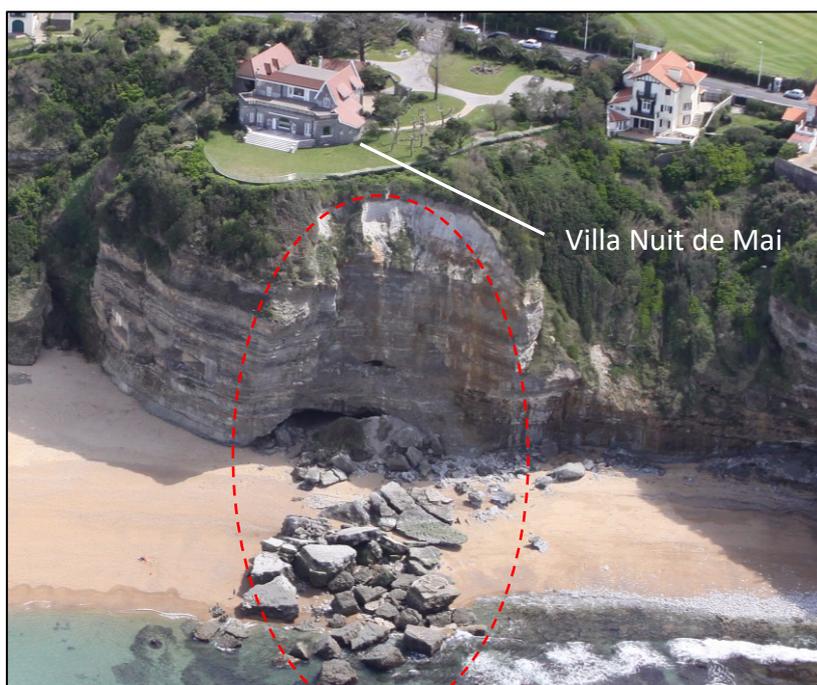
Le premier mouvement important recensé remonte au 24 mars 1999 et se situe au droit de la villa « Nuit de Mai » (Figure 40). Il s'agit d'un éboulement d'un volume approximatif de 12 000 m³ ayant déstabilisé la falaise et favorisé le déclenchement d'un glissement au sein des dépôts alluviaux coiffant la partie supérieure de falaise.

Figure 40 : Eboulis de l'éboulement du 24 mars 1999 et cicatrice de glissement au droit de la villa « Nuit de Mai » - Falaise de la Chambre d'Amour, Anglet (© Observatoire de la Côte Aquitaine, M Le Collen, 2010).

Aucune réactivation d'importance n'a été signalée à ce niveau de la côte depuis l'éboulement de mars 1999. Seules quelques instabilités de terrain en sommet de falaise, d'intensité assez limitée, ont été identifiées.

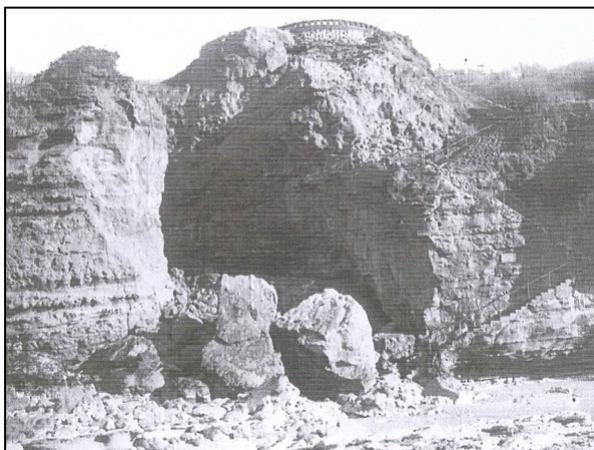
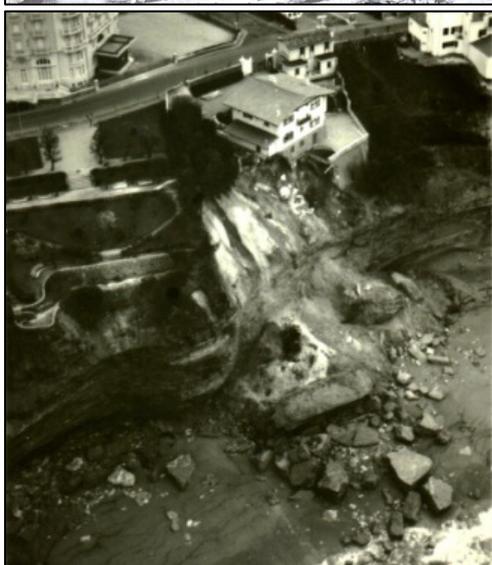
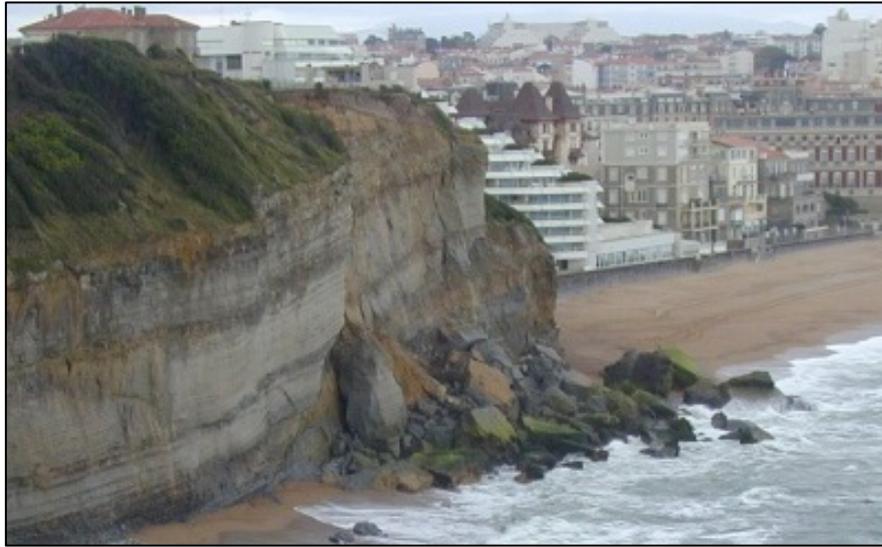
De nombreuses instabilités sont recensées sur les falaises de Miramar et Bernain, au Nord de la Grande Plage de Biarritz. Des éboulements ont notamment mobilisé des volumes atteignant jusqu'à plusieurs milliers de mètres cubes (Figure 42).

Le plus ancien évènement recensé a eu lieu au droit de la villa « Rayon Vert » en décembre 1965, pour un volume mobilisé d'environ 5 000 m³. Suite à ce mouvement de terrain, la villa a été réédifiée après notamment construction d'un mur de soutènement. D'autres éboulements ont en particulier été recensés en 1974, 1985, 1999 et 2001. Ce dernier évènement (2 janvier 2001) correspond à l'évènement majeur connu sur la zone, avec un volume éboulé de plus de 5 000 m³ en partie sud de la plage de Miramar, avec des compartiments de volume unitaire après fragmentation de plusieurs dizaines de m³.

Figure 42 : Eboulements de février 1974 (a), décembre 1965 (b) et janvier 2001 (c) ((© Observatoire de la Côte Aquitaine).

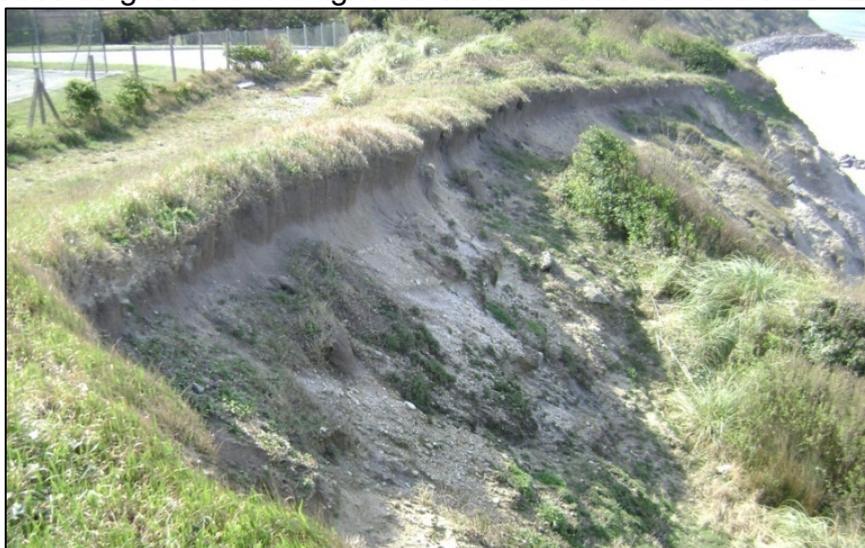
- Un grand glissement a affecté les marnes du secteur E3 entre 1974 et 1987 et s'est réactivé depuis 1997 (Figure 44). Sur la quasi-totalité des 70 mètres de glissement la ligne de crête a reculé de l'ordre de 12 mètres.

Figure 44 : Glissement actif du secteur E3 au sein des marnes (ANTEA, 2008).

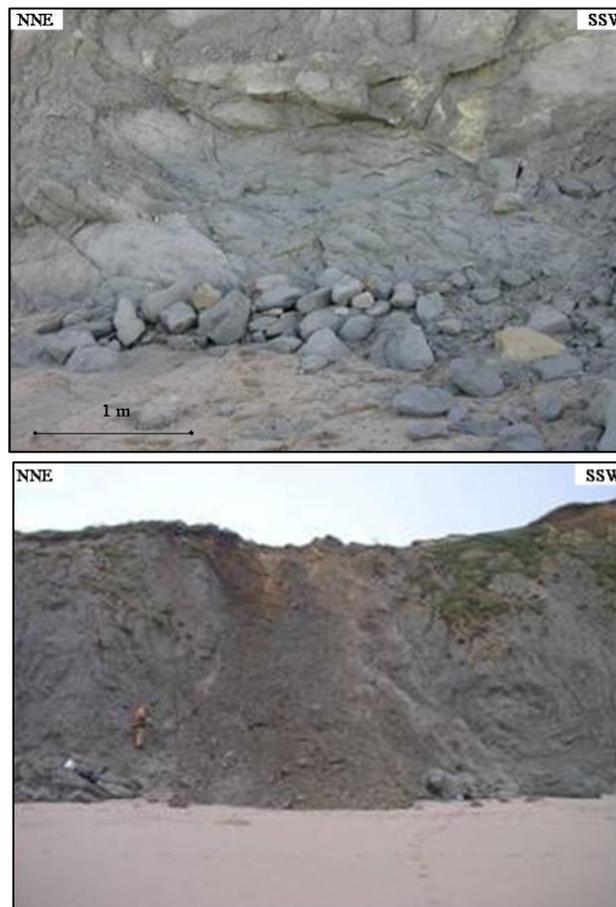
Les falaises d'**Ilbarritz**, au Nord du littoral de Bidart, sont le siège d'instabilités mobilisant des volumes de terrain très variables. Des éboulements de blocs centimétriques à plurimétriques se produisent plus ou moins fréquemment et sont ensuite évacués par la mer (Figure 45). Des pans de falaise de marnes glissent et, selon la teneur en eau du matériau mobilisé, peuvent évoluer en coulées de boue (Figure 45). Ces glissements-coulées connaissent des réactivations plus ou moins intenses suite au sapement du pied de glissement par la mer en marée haute et par l'augmentation de la teneur en eau liée à l'immersion du pied. Des processus de ravinement peut être observés dans les marnes au niveau d'anciens glissements ainsi que dans les sables plio-quaternaires, où ils sont alors à l'origine d'une érosion régressive d'intensité variable (Figure 46).

Figure 45 : Gauche : éboulement à Ilbarritz en novembre 2004 ; Droite : glissement-coulée sur la plage d'Ilbarritz le 08 décembre 2004 (Peter-Borie, 2006).

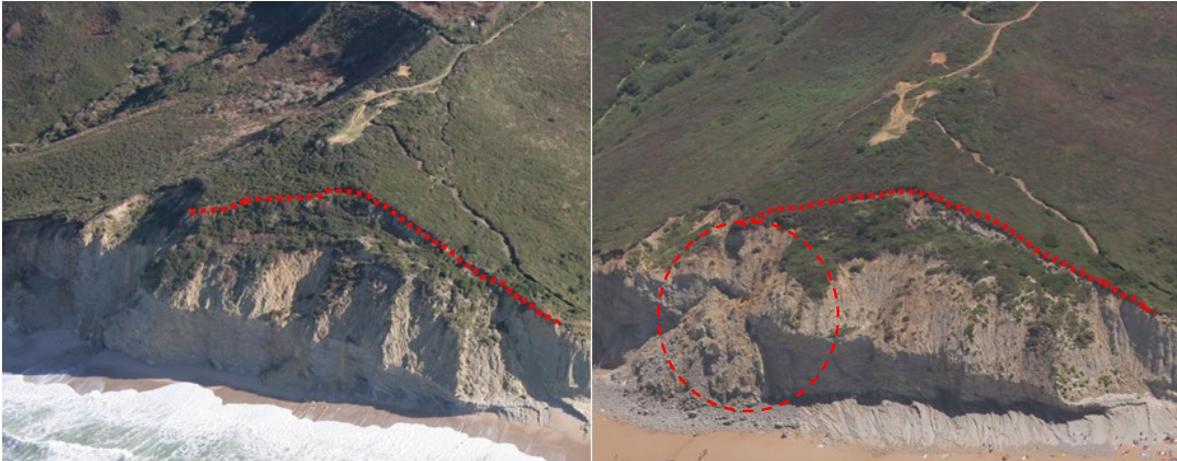
Figure 49 : Mouvement de versant d'Erretegia nord - évolution de la niche d'arrachement sommitale entre 2008 et 2013 et cône d'éboulis de novembre 2012 (© Observatoire de la Côte Aquitaine, Michel Le Collen).

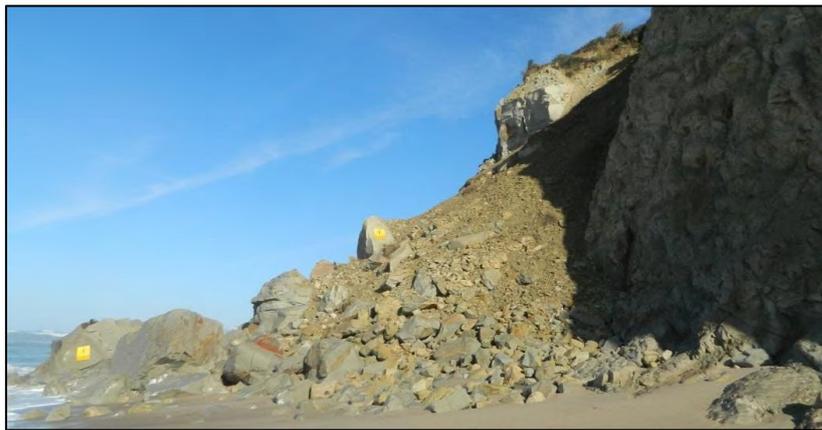
Figure 50 : Erretegia nord - cône d'éboulis de l'éboulement de novembre 2012 (© Observatoire de la Côte Aquitaine).

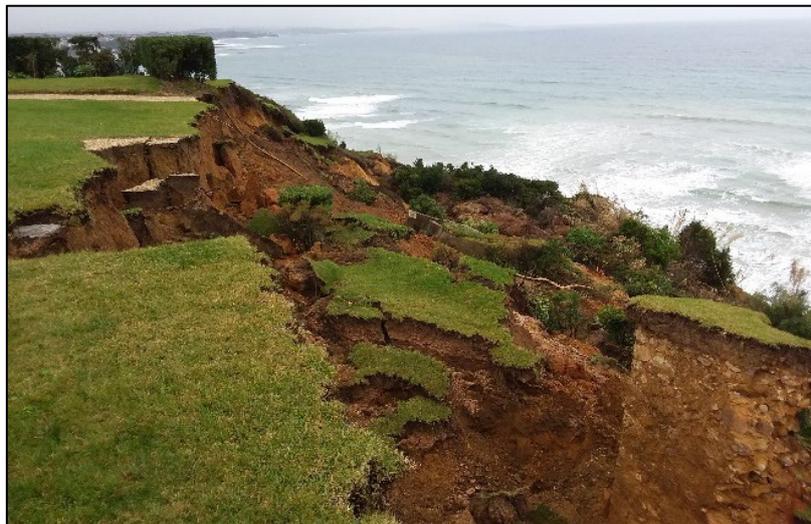
Figure 54 : Niche d'arrachement sommitale, instabilité de fin novembre 2017 à Erretegia, Bidart (© Observatoire de la Côte Aquitaine, 2017).

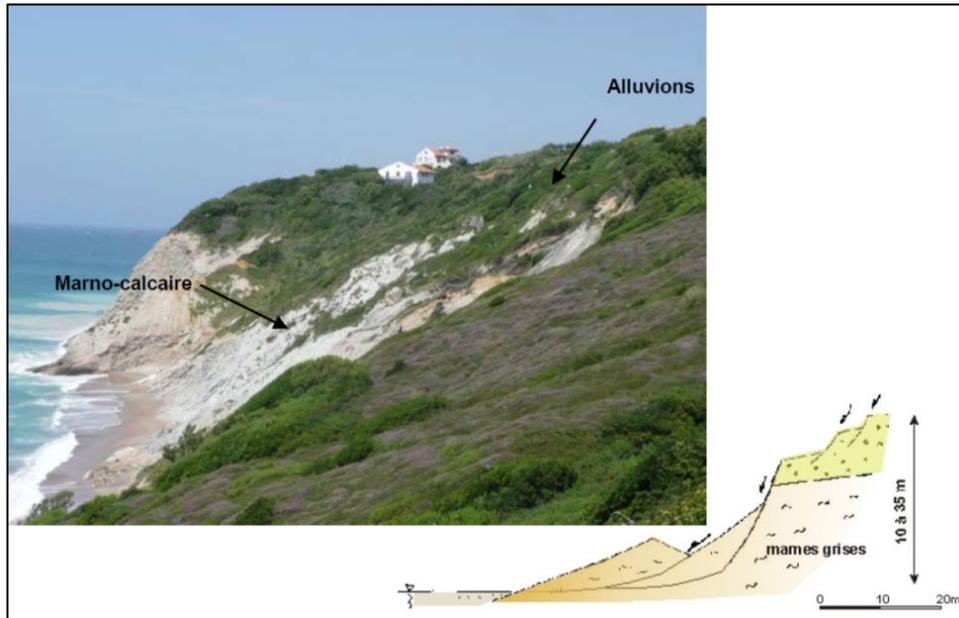
Le secteur de la falaise de la Corniche (Figure 55) est constitué des marnes conchoïdes de Bidart (Crétacé) coiffées par une forte épaisseur -15 à 20 m- d'alluvions fluviales anciennes (sables et graviers) constituant un aquifère, pérenne semble-t-il, donnant lieu à la présence d'une source sur le secteur considéré. La falaise est affectée de façon récurrente par une activité de type glissements de terrain.

Figure 55 : Coupe schématique de la falaise du secteur de la Corniche (Aubié, 2008).

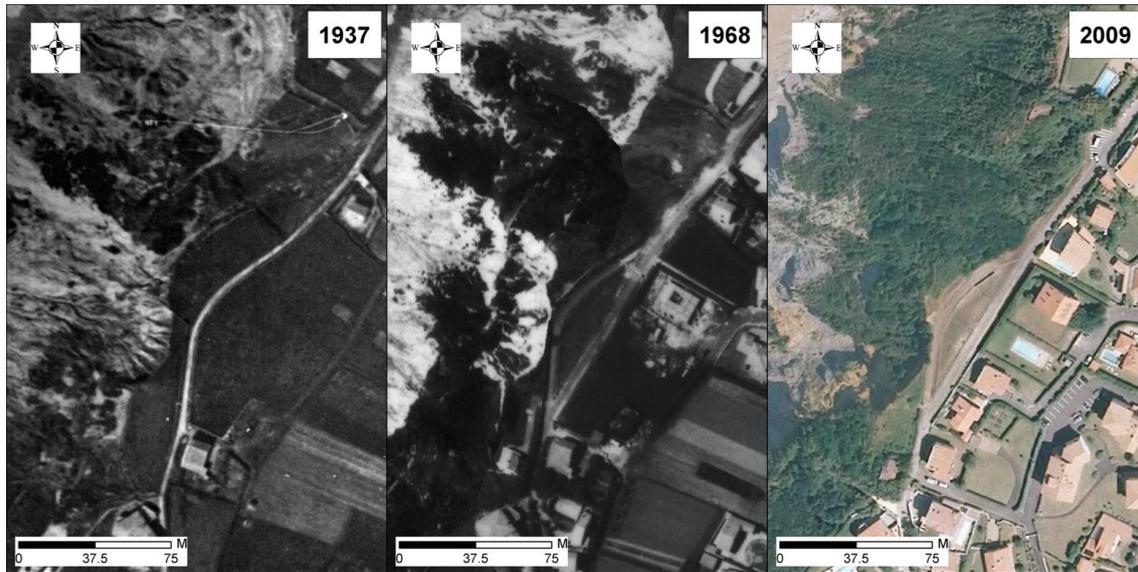
L'observation des photographies anciennes disponibles (Figure 56) permet de souligner l'ancienneté des mouvements sur le secteur, activité qui aurait impacté une ancienne voie ferroviaire circulant sur le versant, suite à un glissement important survenu avant 1937.

Figure 56 : Evolution du sommet de falaise entre 1937 et 2009 sur photographies aériennes (IGN s.d., Grabenstaetter, 2012, en cours de publication).

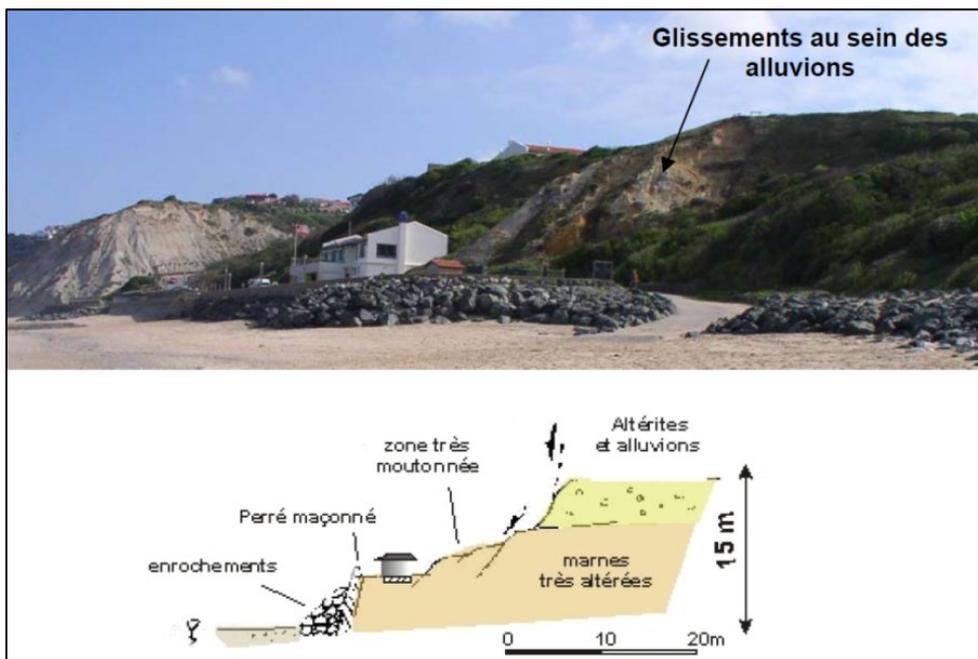
Deux types d'instabilités affectent le secteur des Embruns : des **phénomènes d'érosion et de ravinement** dans le « mini-cirque » au Sud de la Chapelle Sainte-Madeleine et des **glissements superficiels** dans les altérites des flyschs à silex au niveau de la plage des Embruns et dans les formations alluviales du Plio-Quaternaire derrière le restaurant « la Tantina » (Figure 59).

Figure 59 : Coupe schématique de la falaise au lieu-dit La Tantina sur la Plage du Centre à Bidart (Aubié, 2008).

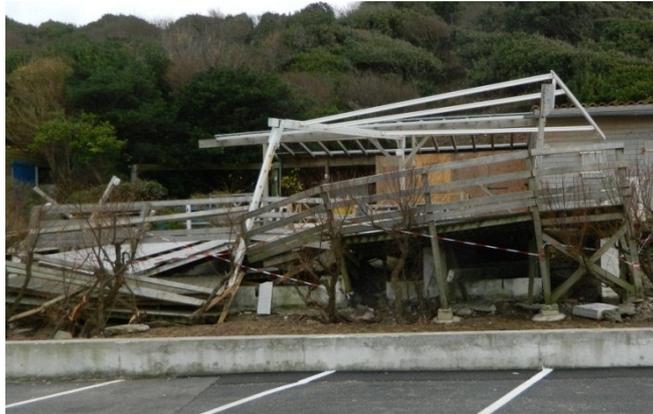
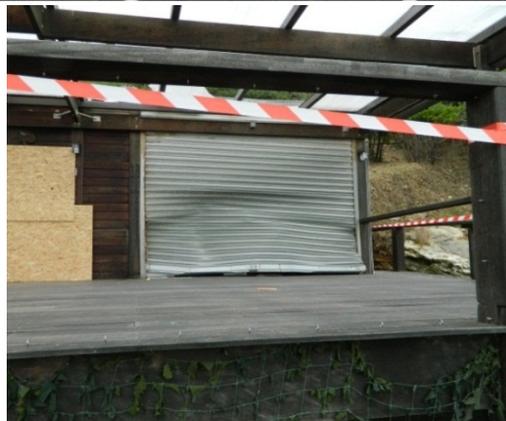
Les tempêtes de l'hiver 2013-2014 ont généré de puissants jets de rive qui ont fortement impactées la jetée des Alcyons (Mallet *et al.*, 2014), avec l'endommagement ponctuel du parapet du perré ainsi que la destruction des deux restaurants en bois (Figure 62).

Figure 62 - Destruction des terrasses et enfoncement des portes métalliques des restaurants de la jetée des Alcyons (Guéthary, BRGM, 09/01/2014).

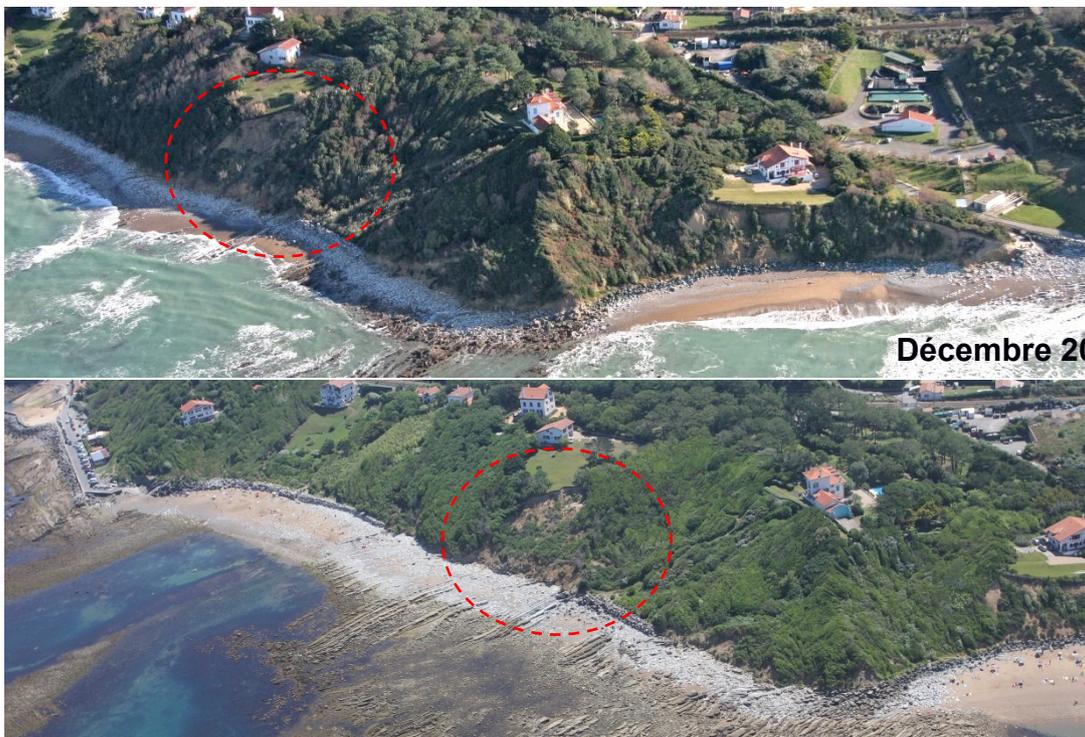
Décembre 2008

Depuis fin 2005, ce glissement fait l'objet d'une surveillance particulière du BRGM (nombreuses expertises et thèse de Marianne Peter-Borie, 2008). La géométrie, la teneur en eau et la végétation qui recouvre la masse glissée sont en perpétuelle évolution depuis la rupture de 2004 (Figure 64).

Figure 64 : Evolution du glissement d'Arrotzen Costa entre décembre 2008 et août 2013 (© Observatoire de la Côte Aquitaine, Michel Le Collen).

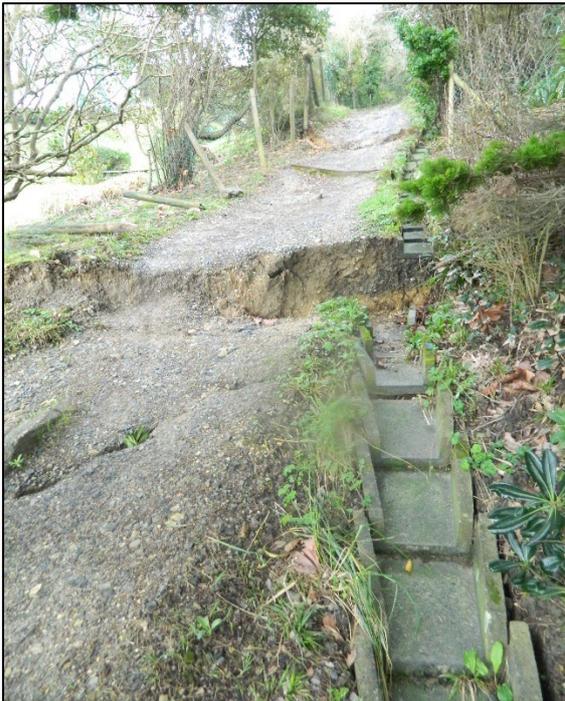
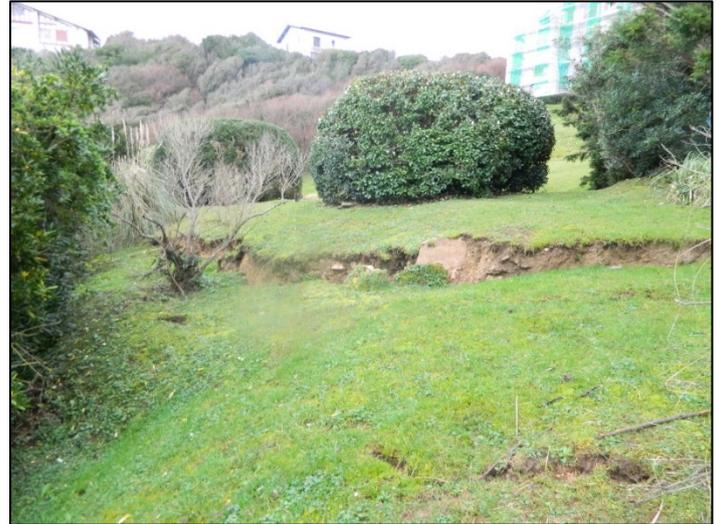
En Décembre 2020, des décrochements ont été constatés dans le versant dominant la plage d'Harotzen Costa, sur une largeur d'une soixantaine de mètres environ. Les indices de mouvement (niches d'arrachement de plusieurs décimètres de rejet et d'extension décamétrique, affaissements, déformation des enrochements en haut de plage, etc.) impactent un sentier d'accès à la plage et se situent à distance modérée d'habitations occupant le haut de versant. Le phénomène correspond à la réactivation d'un mouvement ancien ; deux constructions, anciennement implantées sur les terrains concernés ou à proximité de ceux-ci, ont été détruites en 1967.

Figure 65 : Glissement en arrière de la plage d'Harotzen Costa, Guéthary, constaté en décembre 2020 (© Observatoire de la Côte Aquitaine, 2021).

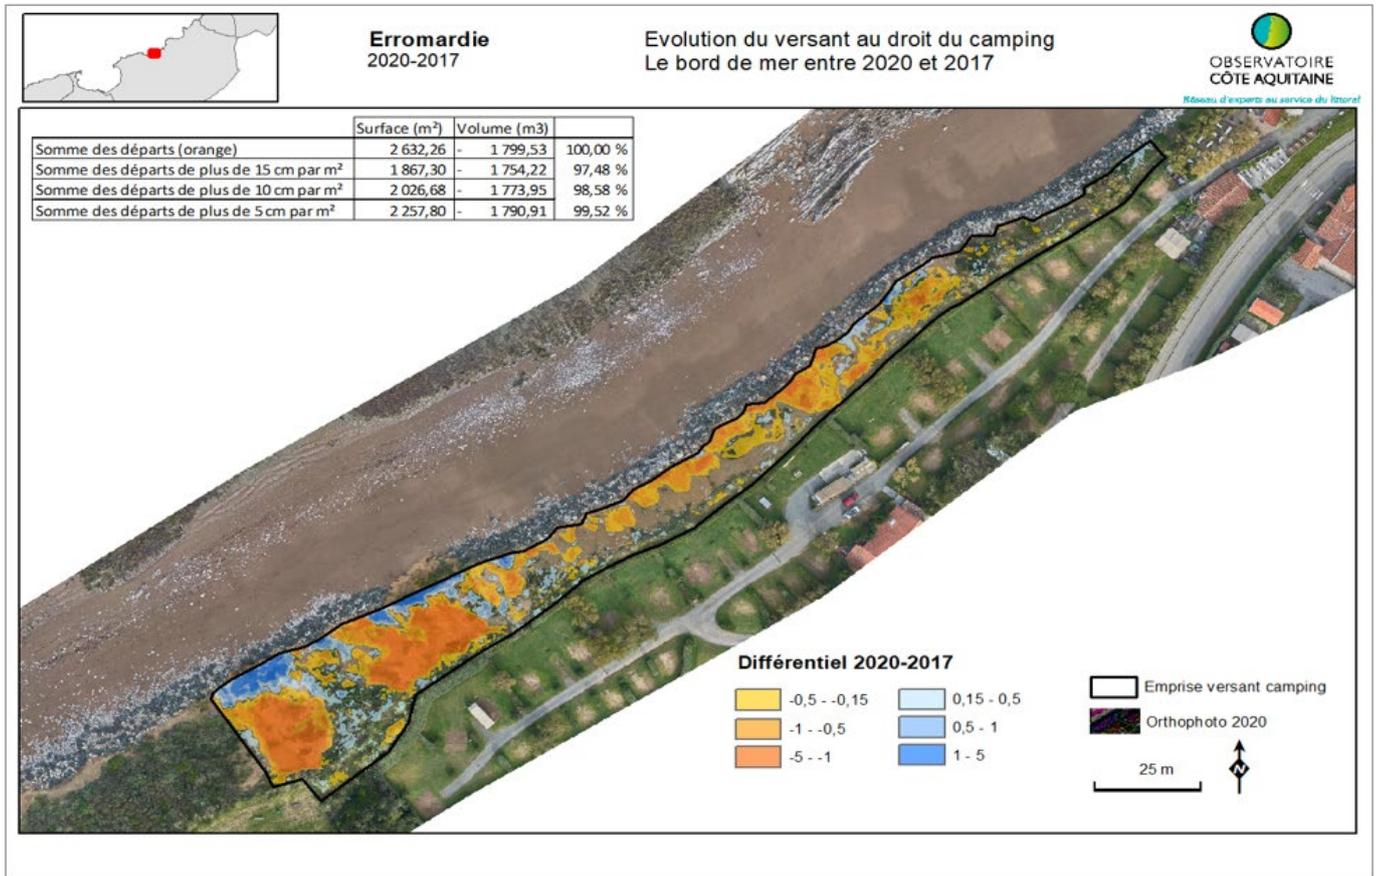
Figure 71 : Analyse différentielle des données lidar au cours de la période de 2017 à 2020 ; évolution au droit d'Erromardie Ouest (©Observatoire de la Côte Aquitaine, Hélimap) (extrait rapport BRGM/RP-70614-FR)

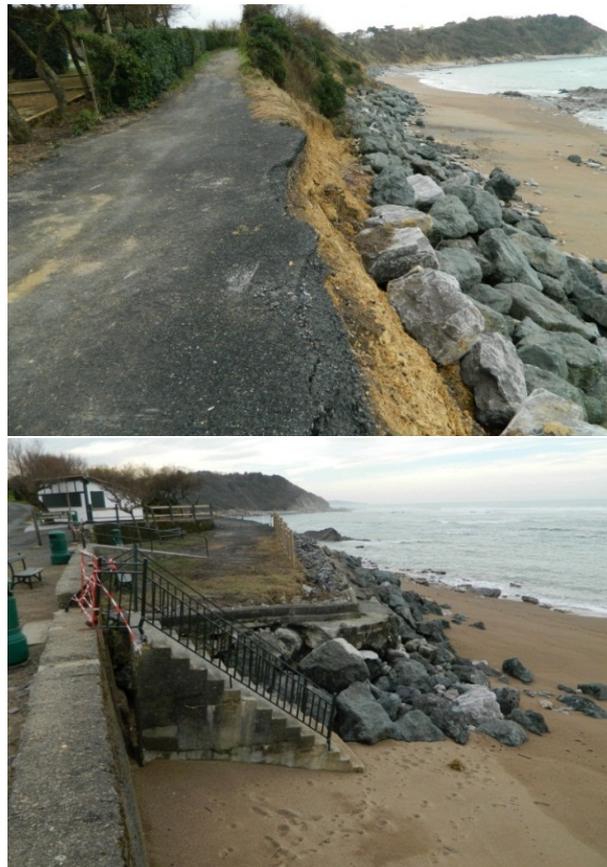
L'hiver 2013-2014, compte-tenu d'une pluviométrie conséquente et de l'impact des tempêtes (les vagues ayant submergé les enrochements présents et déstabilisé le pied de versant), a réactivé les processus de mouvements de terrain sur ce secteur (Mallet *et al.*, 2014). Les dégâts ont été importants sur les 20 premiers mètres d'enrochements en partie Sud de la plage, avec le déchaussement de blocs ainsi qu'un affaissement généralisé au-dessus de l'ouvrage avec un impact en bordure immédiate du sentier littoral (Figure 72 et Figure 73).

Figure 72 : Attaque des altérites du sentier du littoral par les vagues de tempêtes hivernales 2013/14, déstabilisation des enrochements et affaissement de l'escalier d'accès à la plage d'Erromardie (BRGM, 09/01/2014).

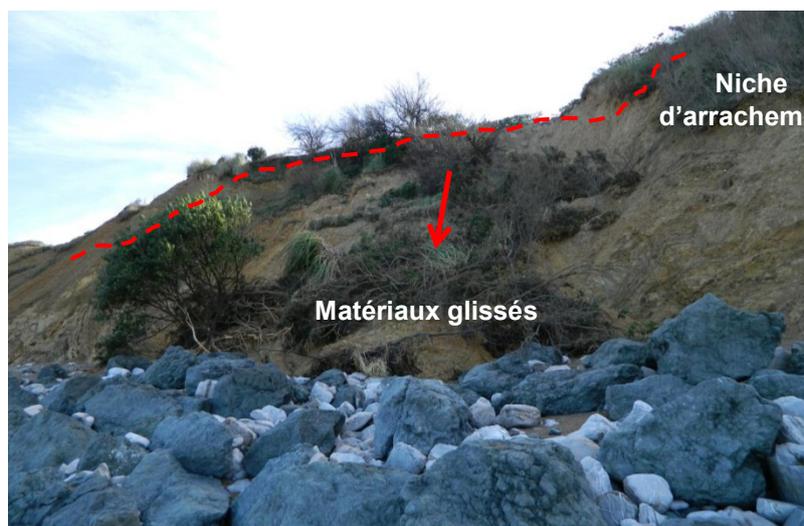
Figure 73 : Glissement de terrain récent au sein des altérites surplombant les enrochement de pied de versant - plage d'Erromardie (© Observatoire de la Côte Aquitaine, 17/02/2014).

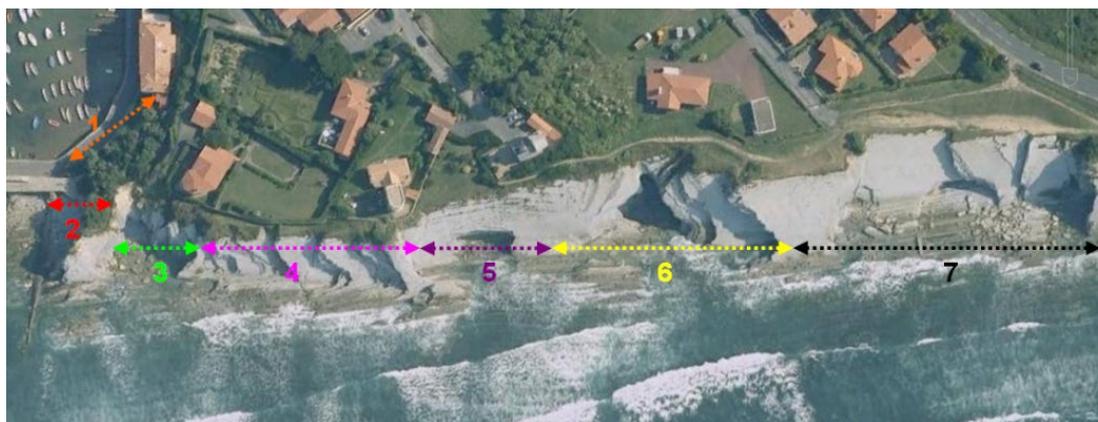
L'étude régionale de qualification de l'aléa érosion (Aubié *et al.*, 2011) a permis d'identifier 7 secteurs homogènes concernant les mouvements de terrain sur la commune de Ciboure, secteur de Socoa (Figure 77). Les désordres principaux se situent sur les secteurs 3 (crique de Socoa) et 6 (cavité du sémaphore).

Figure 77 : Localisation des sept secteurs diagnostiqués lors de l'étude régionale de l'aléa érosion (Aubié *et al.*, 2011).

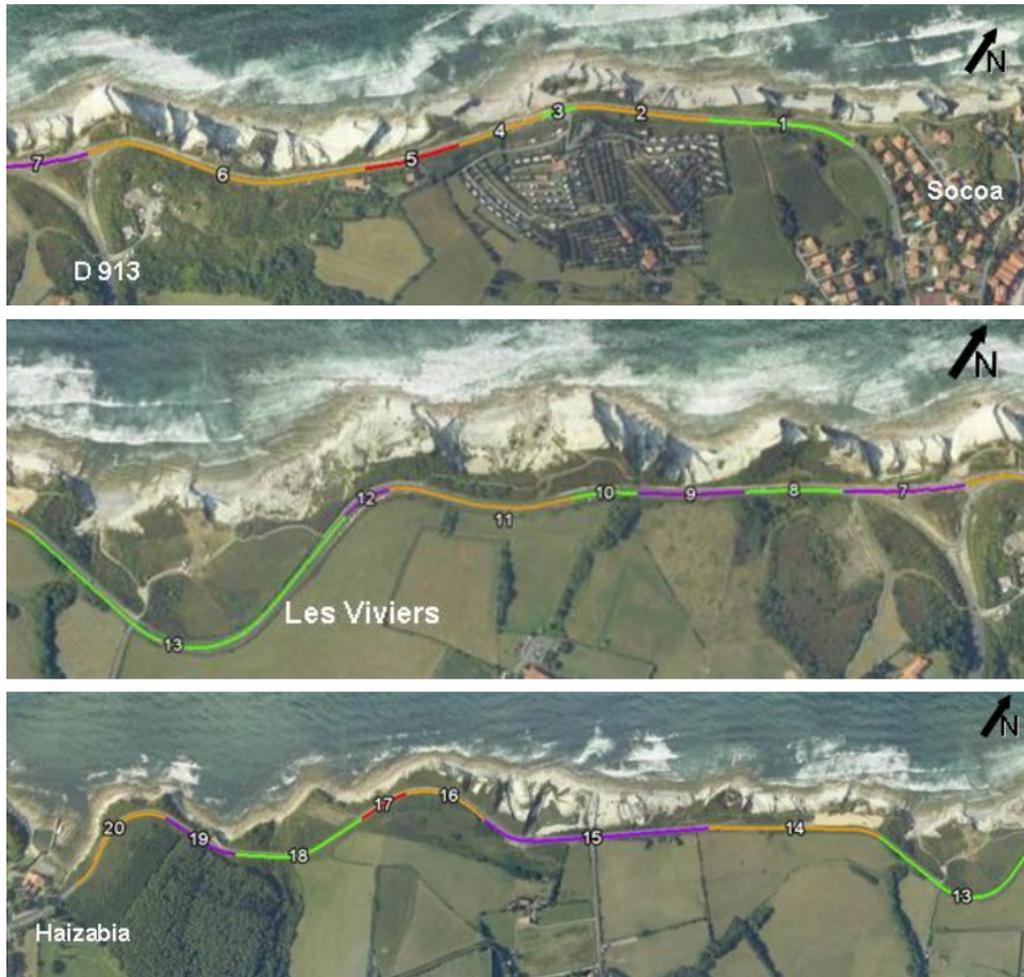
Plusieurs types de mouvements de terrain, étroitement associés au contexte géologique et structural, affectent les falaises littorales bordant la route de la Corniche. L'ampleur et la cinématique de ces phénomènes dépendent notamment du degré d'altération des flyschs marno-calcaires constituant l'ossature de la falaise. La route de la Corniche a été sectorisée en 20 tronçons homogènes vis-à-vis de l'exposition aux instabilités (Figure 82, Aubié *et al.*, 2009).

Figure 82 : Identification des différents tronçons de la route de la Corniche et qualification de l'aléa mouvements de terrain : vert = faible, marron = moyen, rouge = fort, violet = très fort (Aubié et al., 2009).

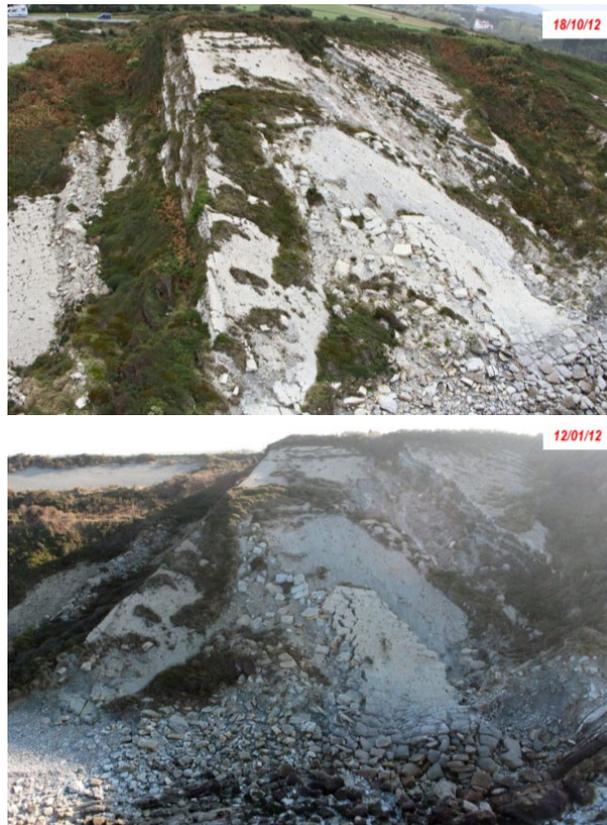
- La partie Sud du tronçon n°15 est affectée par des glissements banc sur banc qui ont nécessité une rectification du tracé de la route en 2000. L'analyse des photos aériennes anciennes témoignent d'une activité récurrente, guidée par les caractéristiques structurales du massif rocheux (réseau de diaclases perpendiculaire à la stratification).

Figure 85 : Vues de détail de la zone n°5 sur le tronçon 15 (Garnier, 2012b).
