ΠΑΝΕΠΙΣΤΗΜΙΟ ΚΥΠΡΟΥ - Πρότυπη μελέτη εφαρμογής – ΠΕΡΙΛΗΨΗ (ΑΡ. ΠΑΡΑΔΟΤΕΟΥ 3.1.2)

Σύνοψη μελέτης εφαρμογής

Σύνοψη πρότυπης μελέτης εφαρμογής

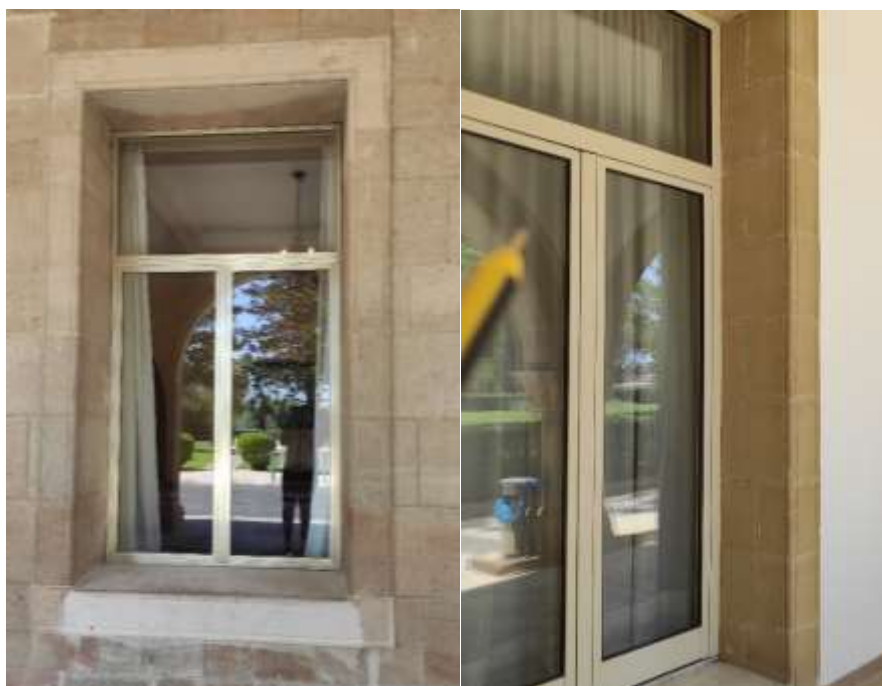
Εικόνα 4: Αριστερά: Κουφώμα παλαιού τύπου με πλαίσιο αλουμινίου χωρίς θερμοδιακοπή και μονό υαλοπίνακα. Δεξιά: νεότερο κουφώμα με πλαίσιο αλουμινίου χωρίς θερμοδιακοπή και διπλό υαλοπίνακα

Το κτίριο διαθέτει εκτεταμένο αριθμό εξωτερικών κουφωμάτων τα οποία φέρουν παλαιού τύπου πλαίσιο αλουμινίου χωρίς θερμοδιακοπή και μονό υαλοπίνακα. Αυτά τα κουφώματα τοποθετήθηκαν στο κτίριο κατά την αποκατάσταση του 1979 αφού καταστράφηκαν τα αυθεντικά του. Τα μόνα αυθεντικά κουφώματα που διατηρούνται μέχρι σήμερα στο κτίριο είναι τα κατεστραμμένα

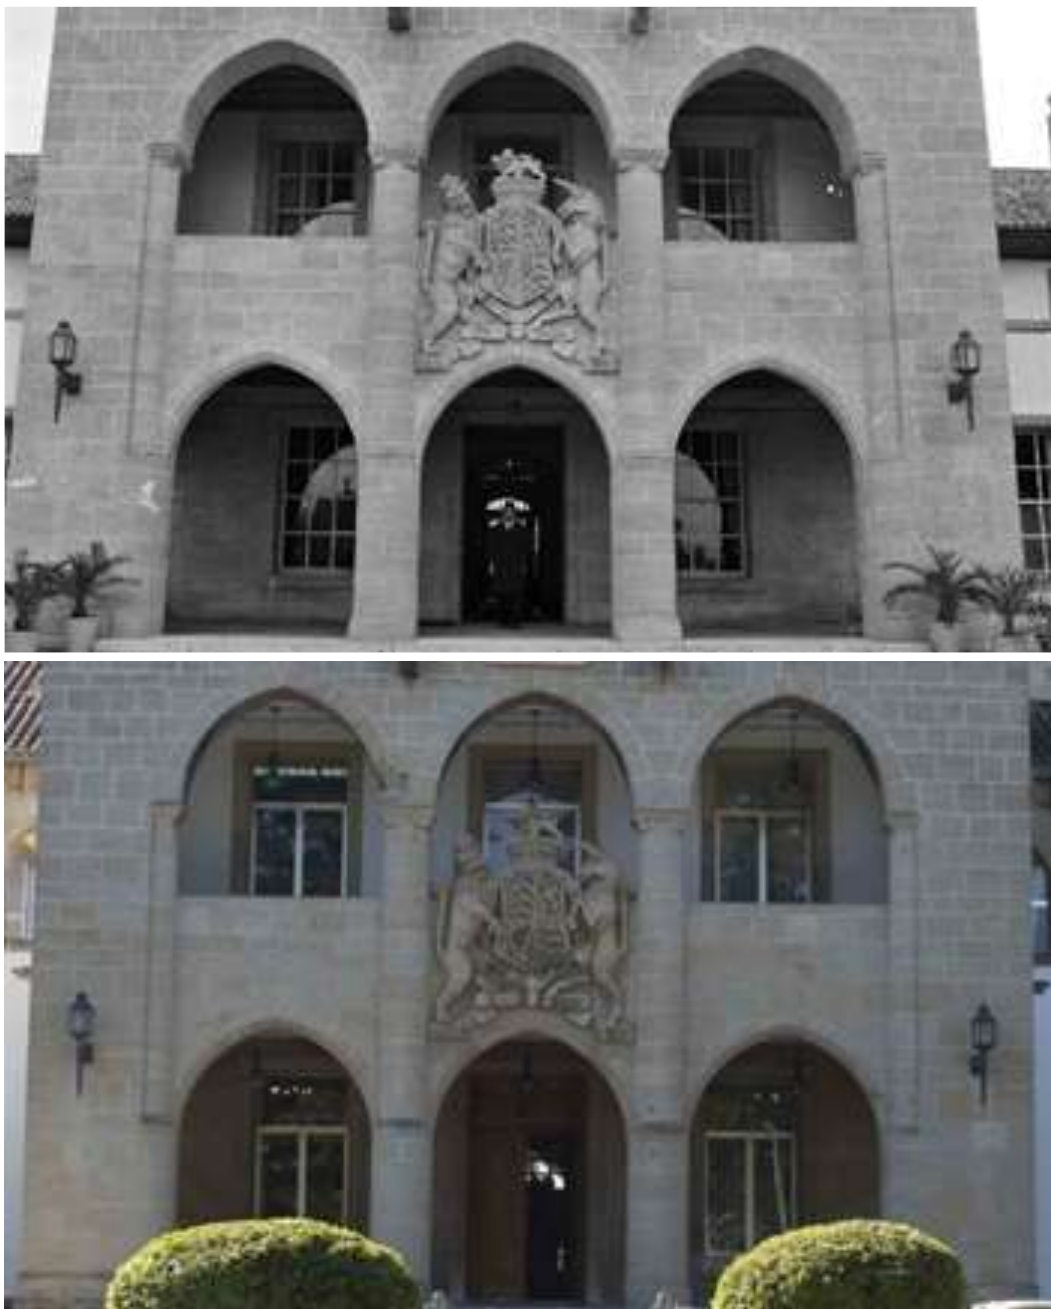
Εικόνα 5: Κτίριο Προεδρικού πριν το πραξικόπημα του 1974 και μετά την αποκατάσταση⁷

Τα τυπικά παράθυρα ήταν δίφυλλα ανασυρόμενα, με τα φύλλα να σύρονται επάλληλα ανοδικά και καθοδικά. Το κάθε φύλλο διαχωριζόταν σε δύο μέρη καθ' ύψος και σε τρία μέρη κατά πλάτος με μεταλλικές τραβέρσες, ακολουθώντας τη μορφή του μεταλλικού κανάβου της μπαλκονόπορτας, εικόνα 5.

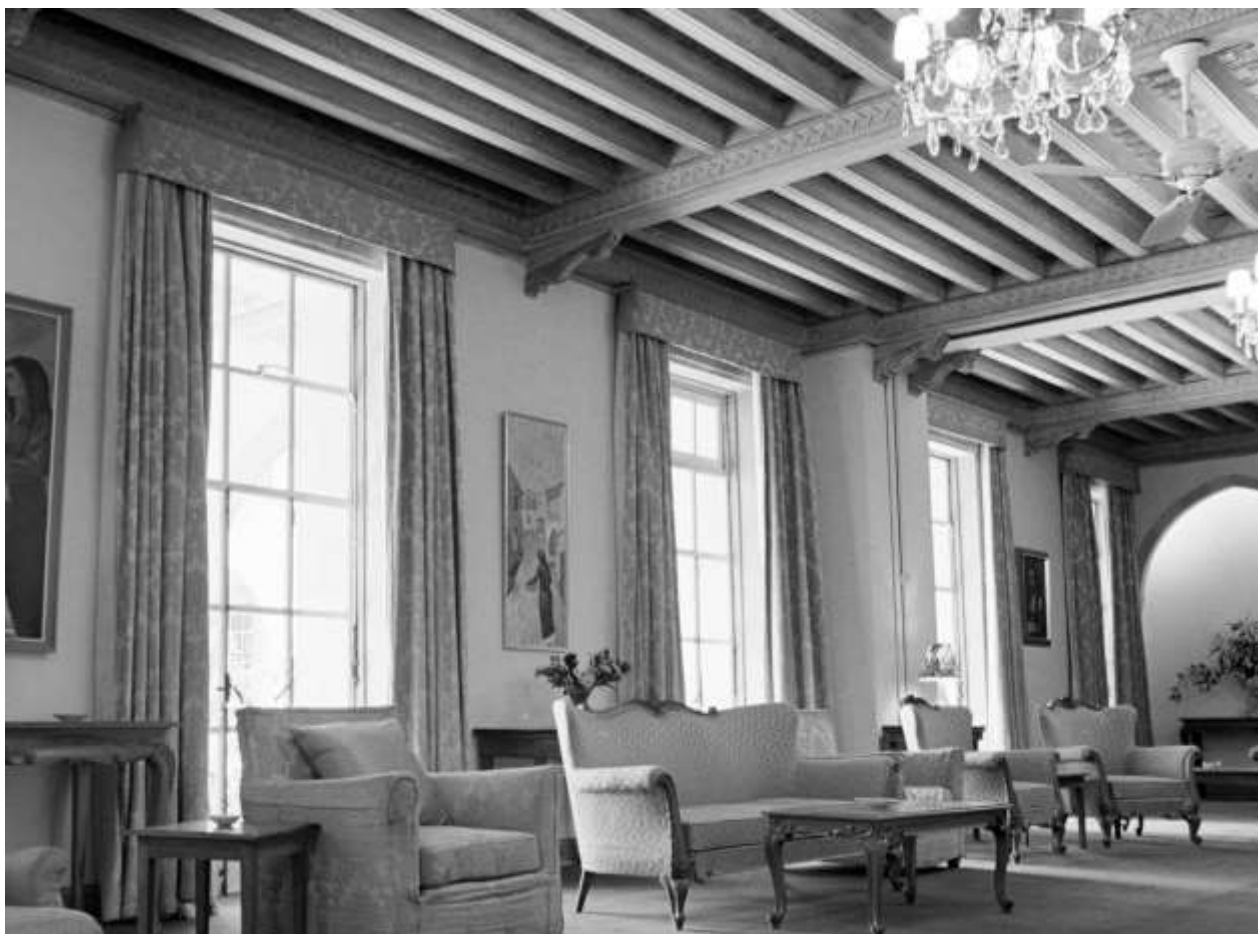
Εικόνα 6: Αυθεντικές μπαλκονόπορτες από αρχαϊκή φωτογραφία του 1959-63.⁸

Οι μπαλκονόπορτες είχαν ύψος περίπου τρία μέτρα. Ο μεταλλικός σκελετός δημιουργούσε κάναβο αποτελούμενο από πέντε ίσα μέρη υαλοπίνακα καθ' ύψος και τρία κατά πλάτος. Καθ' ύψος, τα πρώτα τρία χαμηλότερα μέρη αναλογούσαν στη τρίφυλλη πόρτα του ανοίγματος, η οποία έφτανε περίπου σε ύψος ενός μέτρου και ογδόντα εκατοστών. Το τέταρτο μέρος ήταν σταθερό, ενώ το πέμπτο και ψηλότερο μέρος αντιστοιχούσε σε έναν οριζόντια περιστρεφόμενο φεγγίτη. Ο διαχωρισμός κατά πλάτος γινόταν με μεταλλικές τραβέρσες στα ψηλότερα μέρη, ενώ στο ανοιγόμενο τμήμα τα τρία μέρη αντιστοιχούσαν στα τρία φύλλα της μπαλκονόπορτας, όπως φαίνεται στην φωτογραφία στην εικόνα 6. Το κεντρικό φύλλο εδραζόταν σε ένα από τα ακριανά φύλλα το οποίο εδραζόταν αντίστοιχα στην κάσα του ανοίγματος. Κατά το άνοιγμα της πόρτας τα δύο φύλλα μαζεύονταν στο ένα άκρο του ανοίγματος και στην εξωτερική πλευρά του, ενώ το τρίτο φύλλο άνοιγε προς τα έξω στο αντίθετο άκρο. Με αυτόν τον τρόπο τα φύλλα της ανοικτής πόρτας δεν προεξείχαν εκτός του πάχους της τοιχοποιίας.

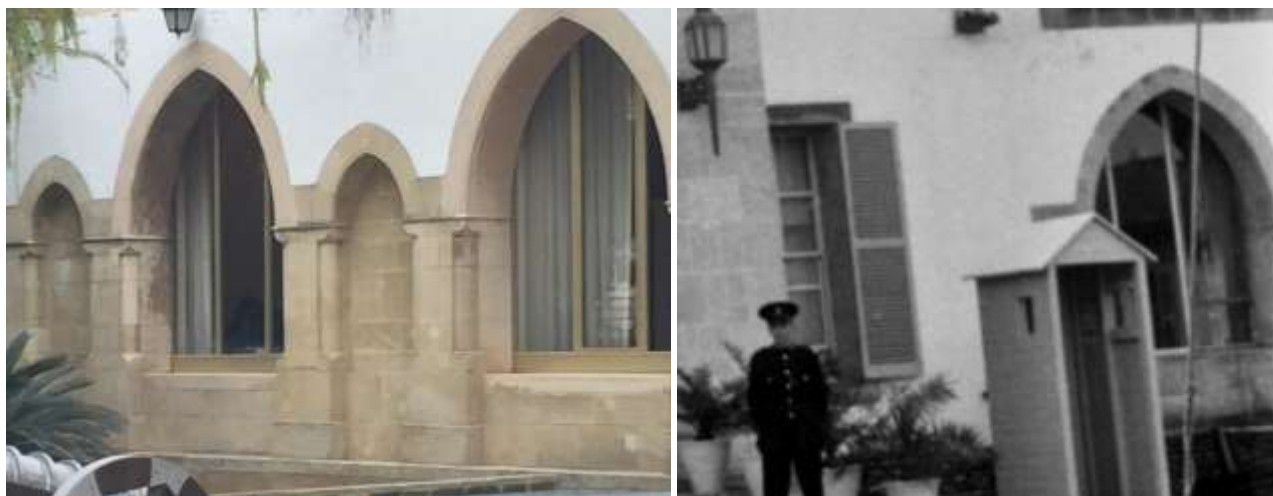
Εικόνα 7: Αριστερά: Ημιυπαίθριοι χώροι Βόρειας όψης σήμερα⁹ και το 1955.¹⁰

Τα χαλύβδινα συρόμενα παράθυρα, τα οποία έχουν αντικατασταθεί κατά την αποκατάσταση του 1979 από συρόμενα παράθυρα αλουμινίου, εικόνα 7, σύρονταν μέσα στον τοίχο μετατρέποντας δύο ημιυπαίθριους χώρους σε κλειστές γκαρνταρόμπες κατά τη διεξαγωγή σημαντικών εκδηλώσεων. Οι τοίχοι, που διατηρούνται μέχρι σήμερα, αποτελούνται στην εξωτερική τους πλευρά από νεογοθθικές καμάρες, ενώ το άνοιγμα τοποθετείται στην εσωτερική πλευρά όπου δημιουργείται ένα ορθογώνιο κενό και μια κοιλότητα για την υποδοχή των συρόμενων φύλλων. Τα αυθεντικά παράθυρα διαιρούνταν από μεταλλικές τραβέρσες σε τρία ίσα μέρη κατά πλάτος, αξιοποιώντας όσο μεγαλύτερο διάφανο μέρος επέτρεπε η κατασκευή.
