BASE DATI BENI IMMATERIALI

Collocazione del Bene Culturale	
Codice descrittivo	RB-3-Ci-A-SY-A2-V4-12
Denominazione	Le "capriate" curve
Tipologia	Sistema costruttivo tradizionale
Localizzazione	Comune di Robilante
Coordinate GPS	44°16'12.2"N+7°29'46.3"E (44.270062, 7.496189)
Natura	Tradizione costruttiva
Vocazione iniziale	Civile
Vocazione attuale	Civile
Utilizzo iniziale	Edilizia tradizionale
Utilizzo attuale	Recupero edilizio
Responsabile	ND
Parole chiave	Capriate curve, coperture, tetti, case, valle Vermenegna.

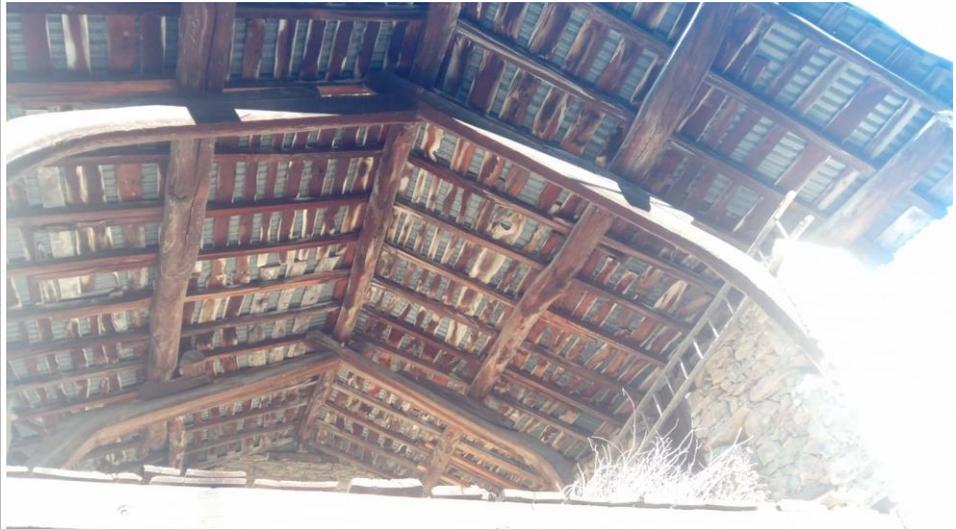
Intradosso di un'orditura con puntoni ricurvi.

El. di interesse storico	<p>Cfr. la scheda "RB-1-Ci-B-SY-A2-V4-3_Tetti in paglia"</p> <p>Questa tecnica è simile a quella chiamata Kruck/cruck da tedeschi e inglesi; puntoni ricurvi conficcati nel suolo che costituiscono allo stesso tempo la travatura del tetto e delle pareti, per cui i muri non hanno nessuna funzione portante, ma solo di riempimento. Essendo ancora diffusa oggi in alcune isole britanniche, è stata avanzata l'ipotesi che si tratti di una tecnica di origine celtica.</p>
Tradizioni orali	Si dice che i padri legassero la cima degli alberi giovani per farli crescere curvi, in modo che i figli potessero poi utilizzarli nella costruzione dei vari fabbricati.
Accessibilità	Questo elemento è stato recuperato con le opere odierne di recupero delle vecchie borgate, in quanto, negli ultimi decenni le lastre di lamiera avevano soppiantato il vecchio sistema costruttivo delle coperture in paglia, per difficoltà di reperibilità della materia prima, di maestranze abili e per motivi economici.

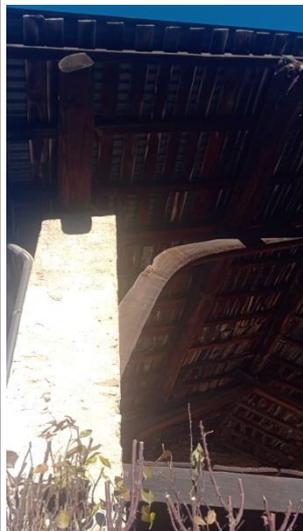
Particolare dell'innesto nella muratura.

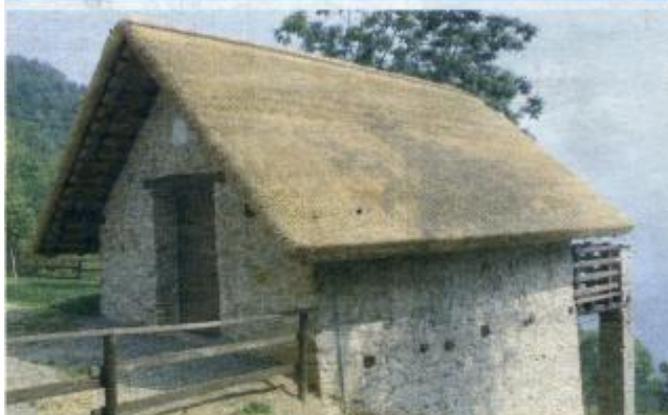
UN TETTO NUOVO, IN PAGLIA DI SEGALE

A Tetto Saive di Robilante il tetto nuovo è ancora in paglia di segale.
Giorgio Bernardi a pag. 24
