## **The environmental quality evaluation and monitoring in Šilutē and Saldus public water bodies (Šyša river oxbow lake and Nakotnēs ponds) In Latvian and English languages**

**The Interreg V-A Latvia – Lithuania Programme 2014-2020 project "Restoration of  
Public Areas in Šilutē and Saldus cities areas ", No. LLI-373 Silute-Saldus PUAR, No.  
LLI-373), ERDF - € 529 891,13**

**Final report**

**Project leader A. Kontautas, Dr. D. Ustups**  
**Marine research institute, Klaipėda University (Lithuania) and BIOR (Latvia)**

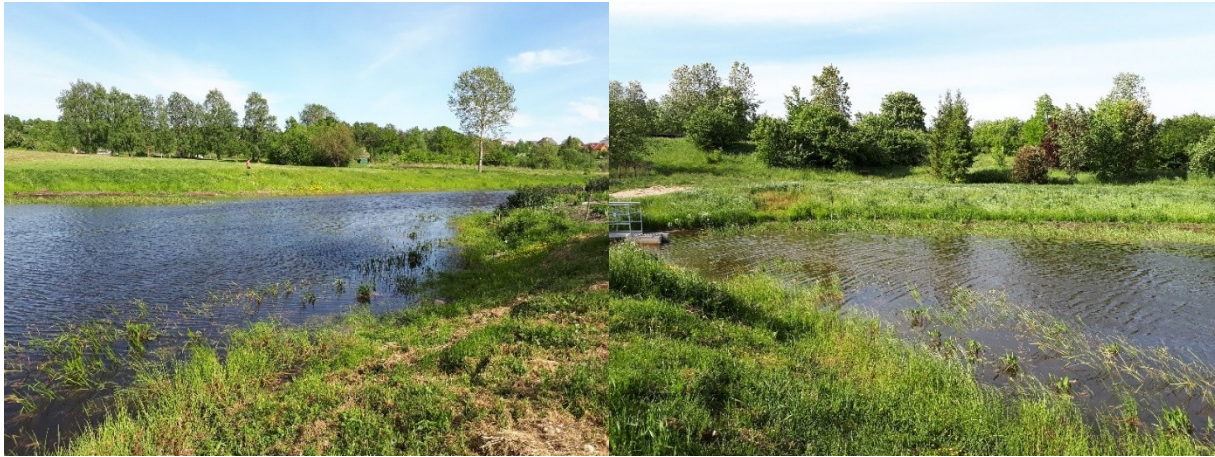
Figure 1. Sampling site in the Nakotne Pond located in Saldus Town.

Nakotne pond is a small water body (surface area is less than 1 ha) it is located in Saldus town next to living area. Pond feeds mostly on rainwater (drainage area approximately 0.5 km<sup>2</sup>) and drains into ditch which later joins rainwater collection system of Saldus town and through this system flows into Ciecere River. Length of this pond is approximately 250 m and width vary from slightly more than 40 m to approximately 19 m. Before implementation of project activities pond was overgrown with underwater and other vegetation and rather large part of its coastline and its southern part was swampy. Bottom of this pond was covered mostly by sludge, remains of vegetation and also man-made trash and garbage. Today vegetation in the pond is scarce and its bottom is covered mostly by inorganic substrate (silt, sand and gravel).

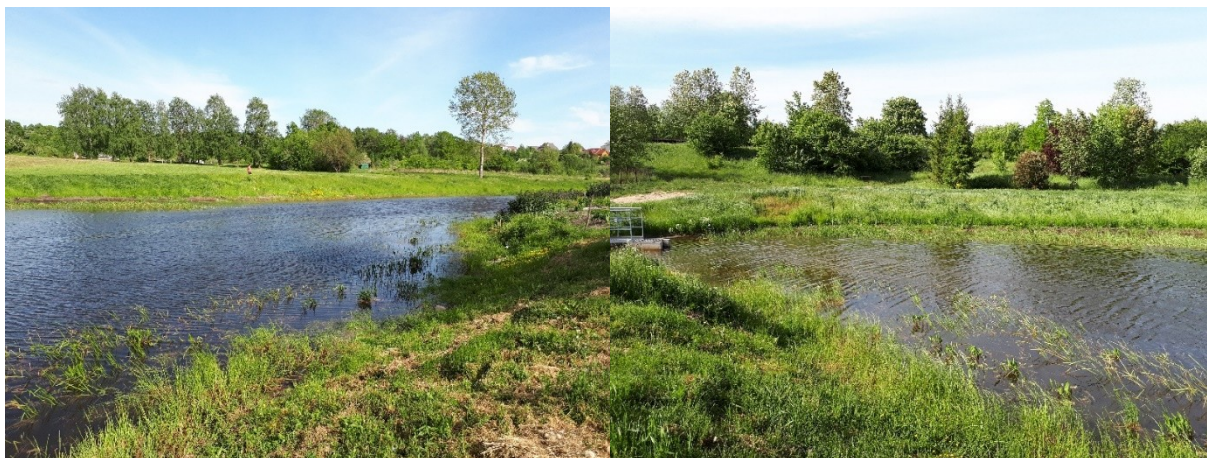
1. attēls. Paraugu ievākšanas vieta Nākotnes dīķī, Saldū

Nākotnes kvartāla dīķis ir salīdzinoši mazs ūdensobjekts (ūdens spoguļa platība nepārsniedz 1 ha), kas atrodas Saldus pilsētas teritorijā, netālu no dzīvojamajām mājām. Dīķi uzpilda galvenokārt lietussūdeņi (tā sateces teritorijas platība ir aptuveni 0,5 km<sup>2</sup>). Ūdens no dīķa nonāk grāvī, kas ietek Saldus pilsētas lietussūdens savākšanas sistēmā un caur šo sistēmu ietek Cieceres upē. Dīķa garums ir aptuveni 250 m, tā platums svārstās no aptuveni 19 m līdz aptuveni 40 m. Pirms kvalitātes uzlabošanas pasākumiem dīķis bija stipri aizaudzis ar zemūdens augāju un citiem augiem, dīķa dienvidu daļa un daļa krastu bija pārpurvojušies. Dīķa gultni sedza galvenokārt dūņas, augu atliekas, kā arī cilvēka radīts pielūžņojums un atkritumi. Pašlaik gultnes aizaugums dīķī ir minimāls. Tā gultni sedz galvenokārt neorganiskais substrāts (nogulumi, smiltis un grants).
