Informe de la Revisió del Camí dels Bons Homes

-GR107-

Revisió del Camí dels Bons Homes - GR 107-

(Any 2018)

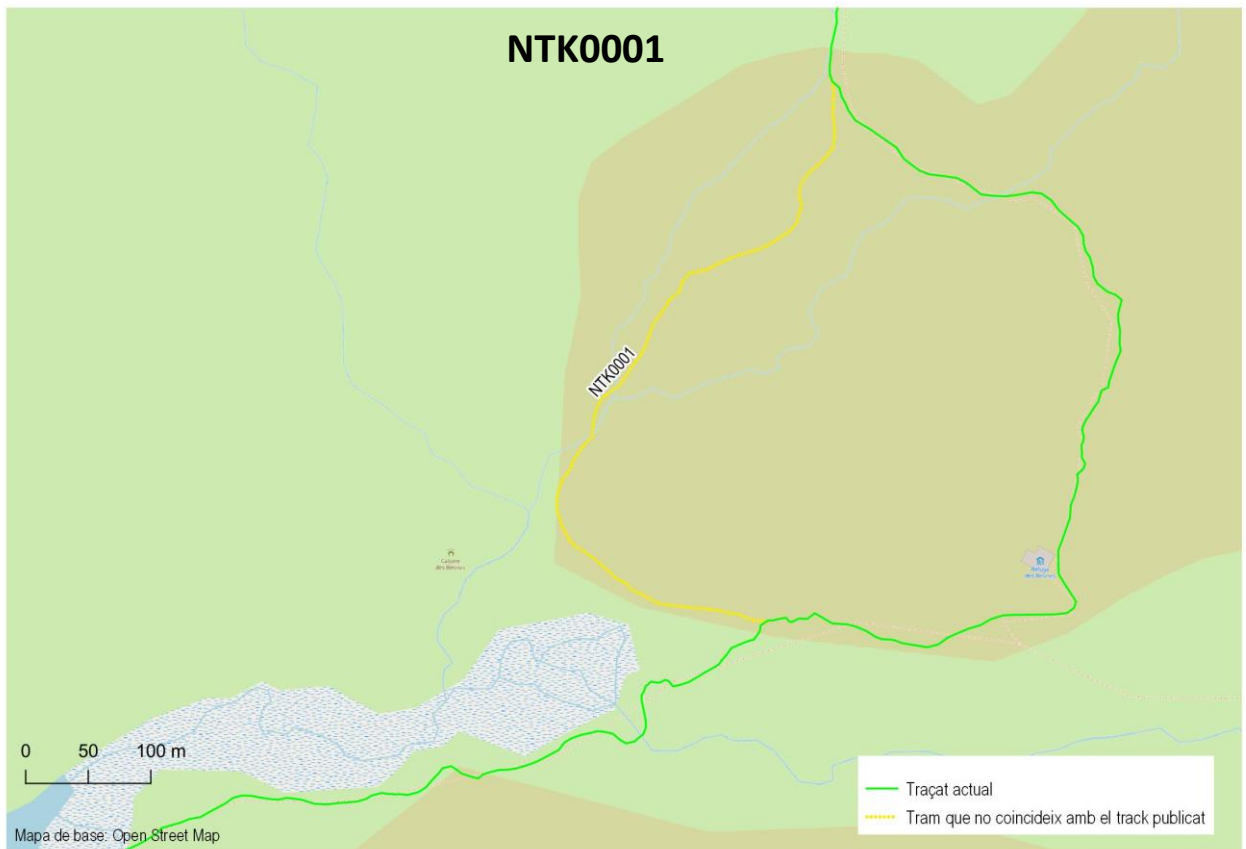
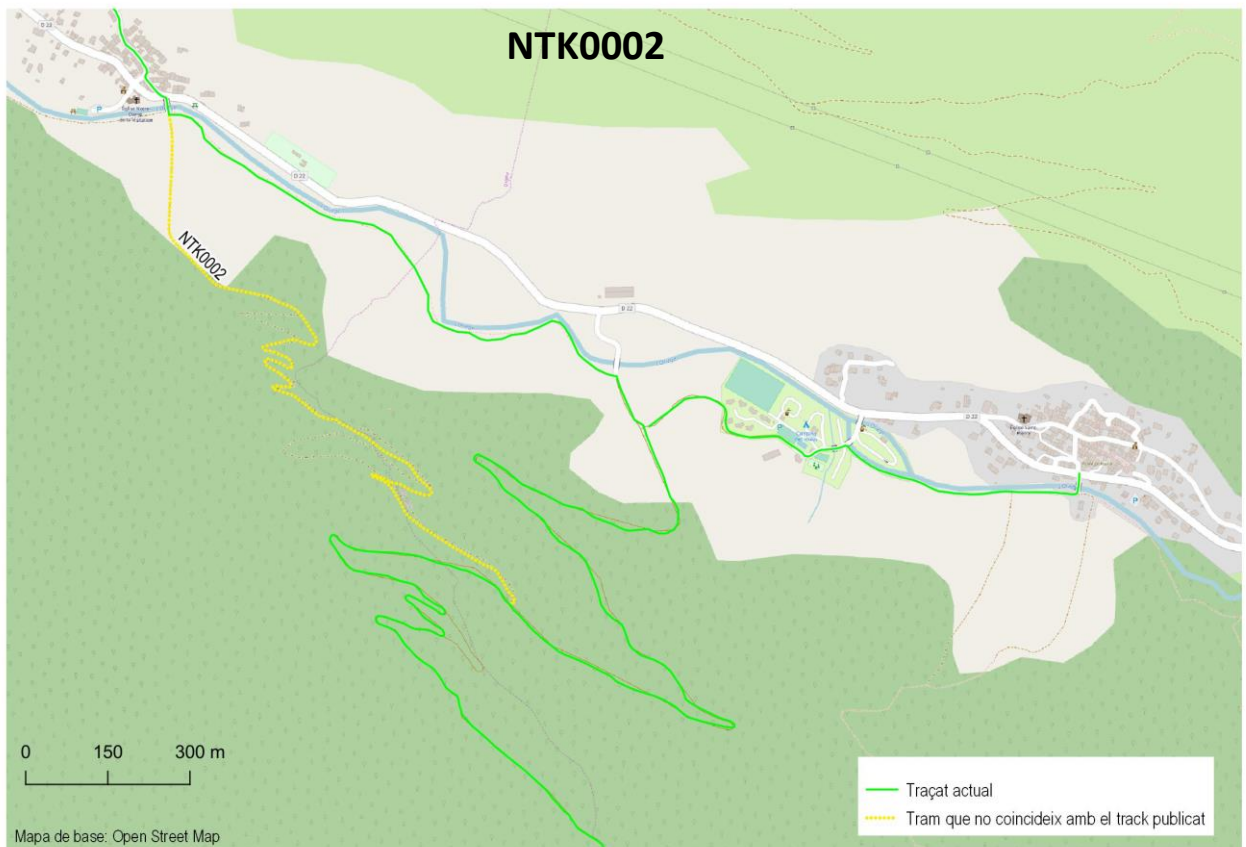
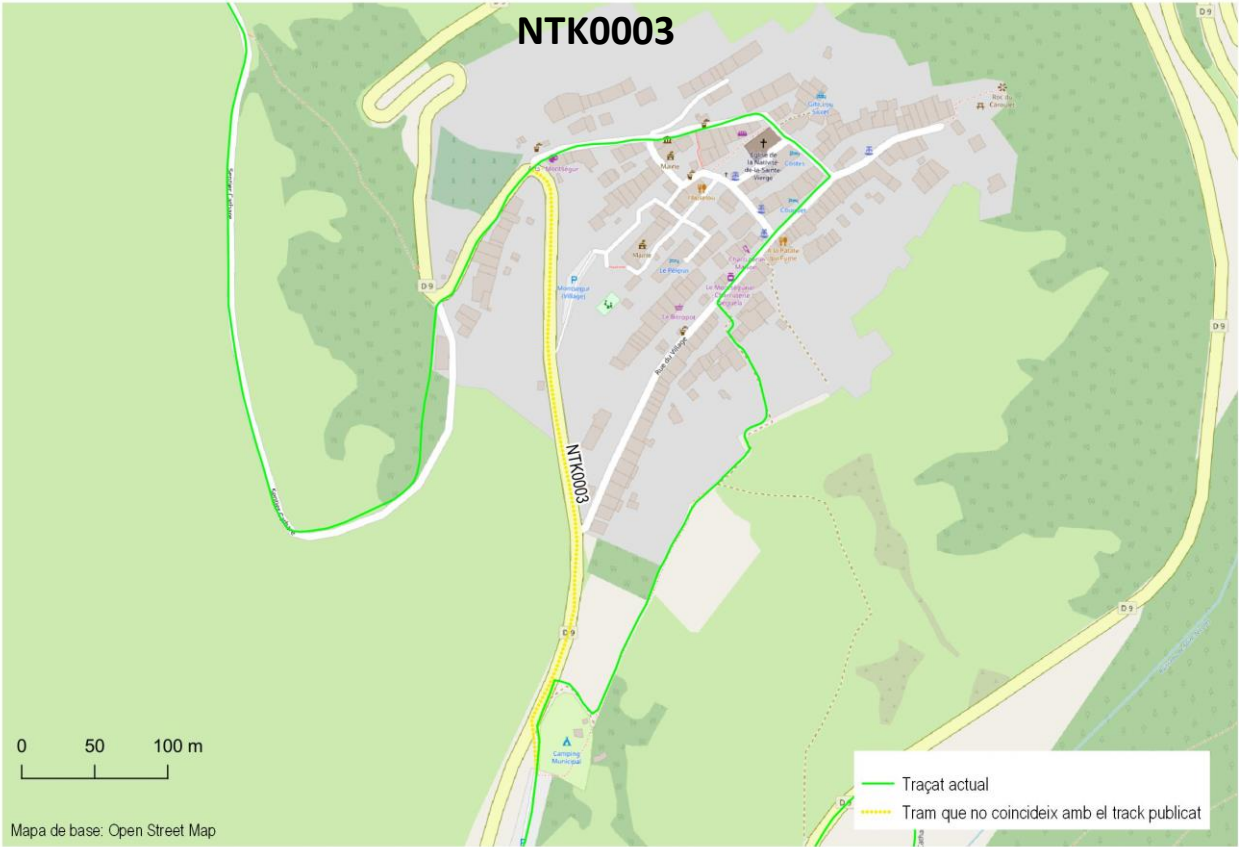
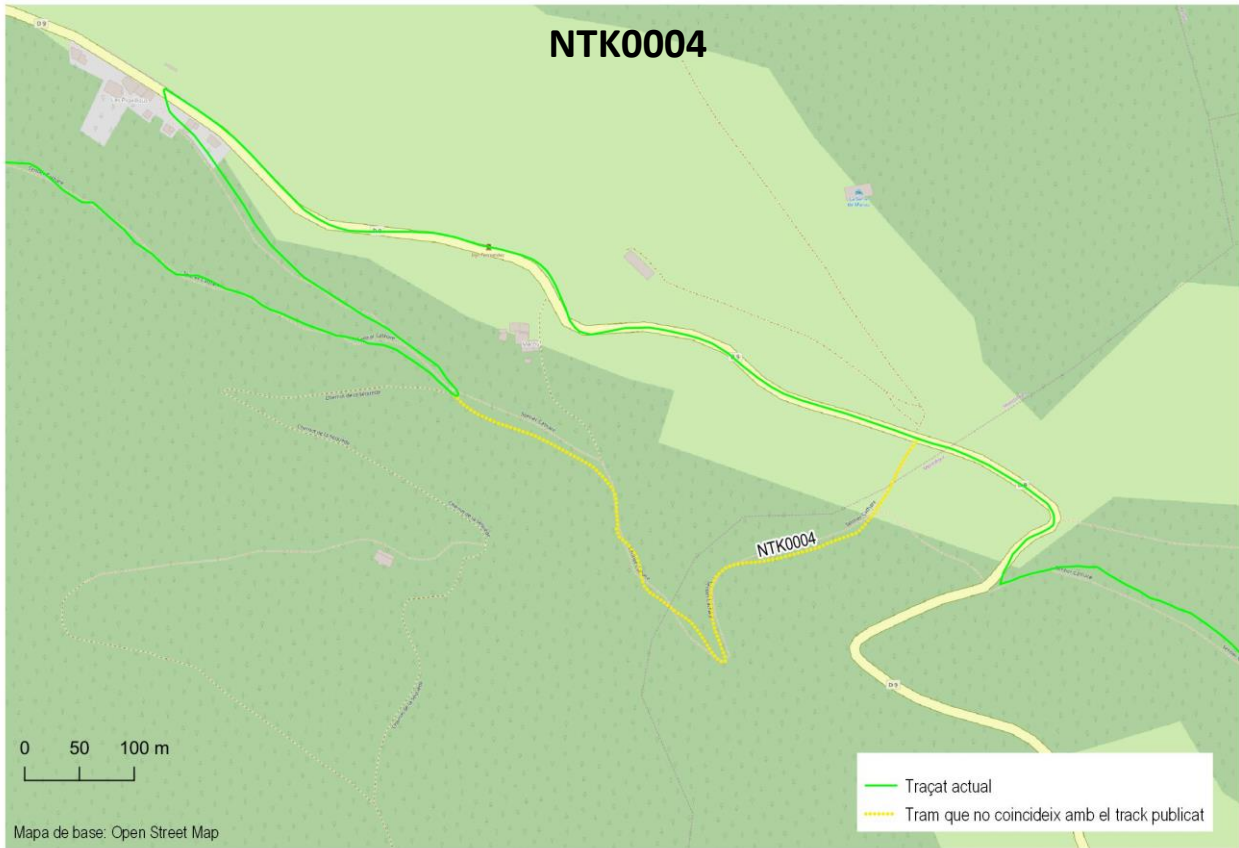
Trams track publicat erroni (NTK_CBH2018)		
CAMP/S	Tipus	DESCRIPCIÓ
NAME	Text 254	El codi que l'identifica. Va precedit de l'identificador NTK NTKXXXX (X és el número de codi)
GR	Text 254	Codificació del GR
LONGITUD	Real 10 / 3	Longitud del tram amb metres

Trams track publicat erroni (NTK_CBH2018)		
NAME	GR	LONGITUD
NTK0001	107C	647,271
NTK0002	107	1760,588
NTK0003	107	492,555
NTK0004	107	695,837

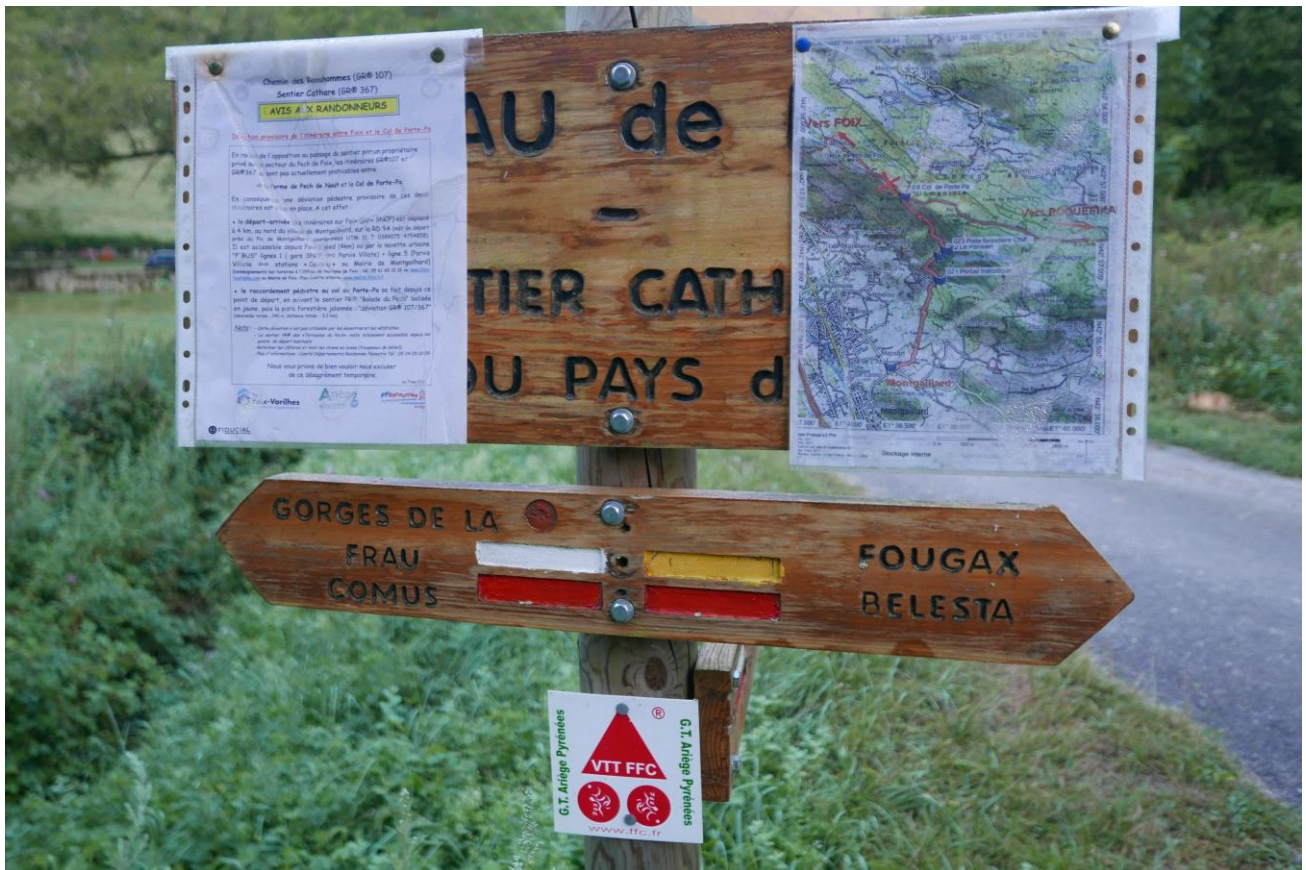
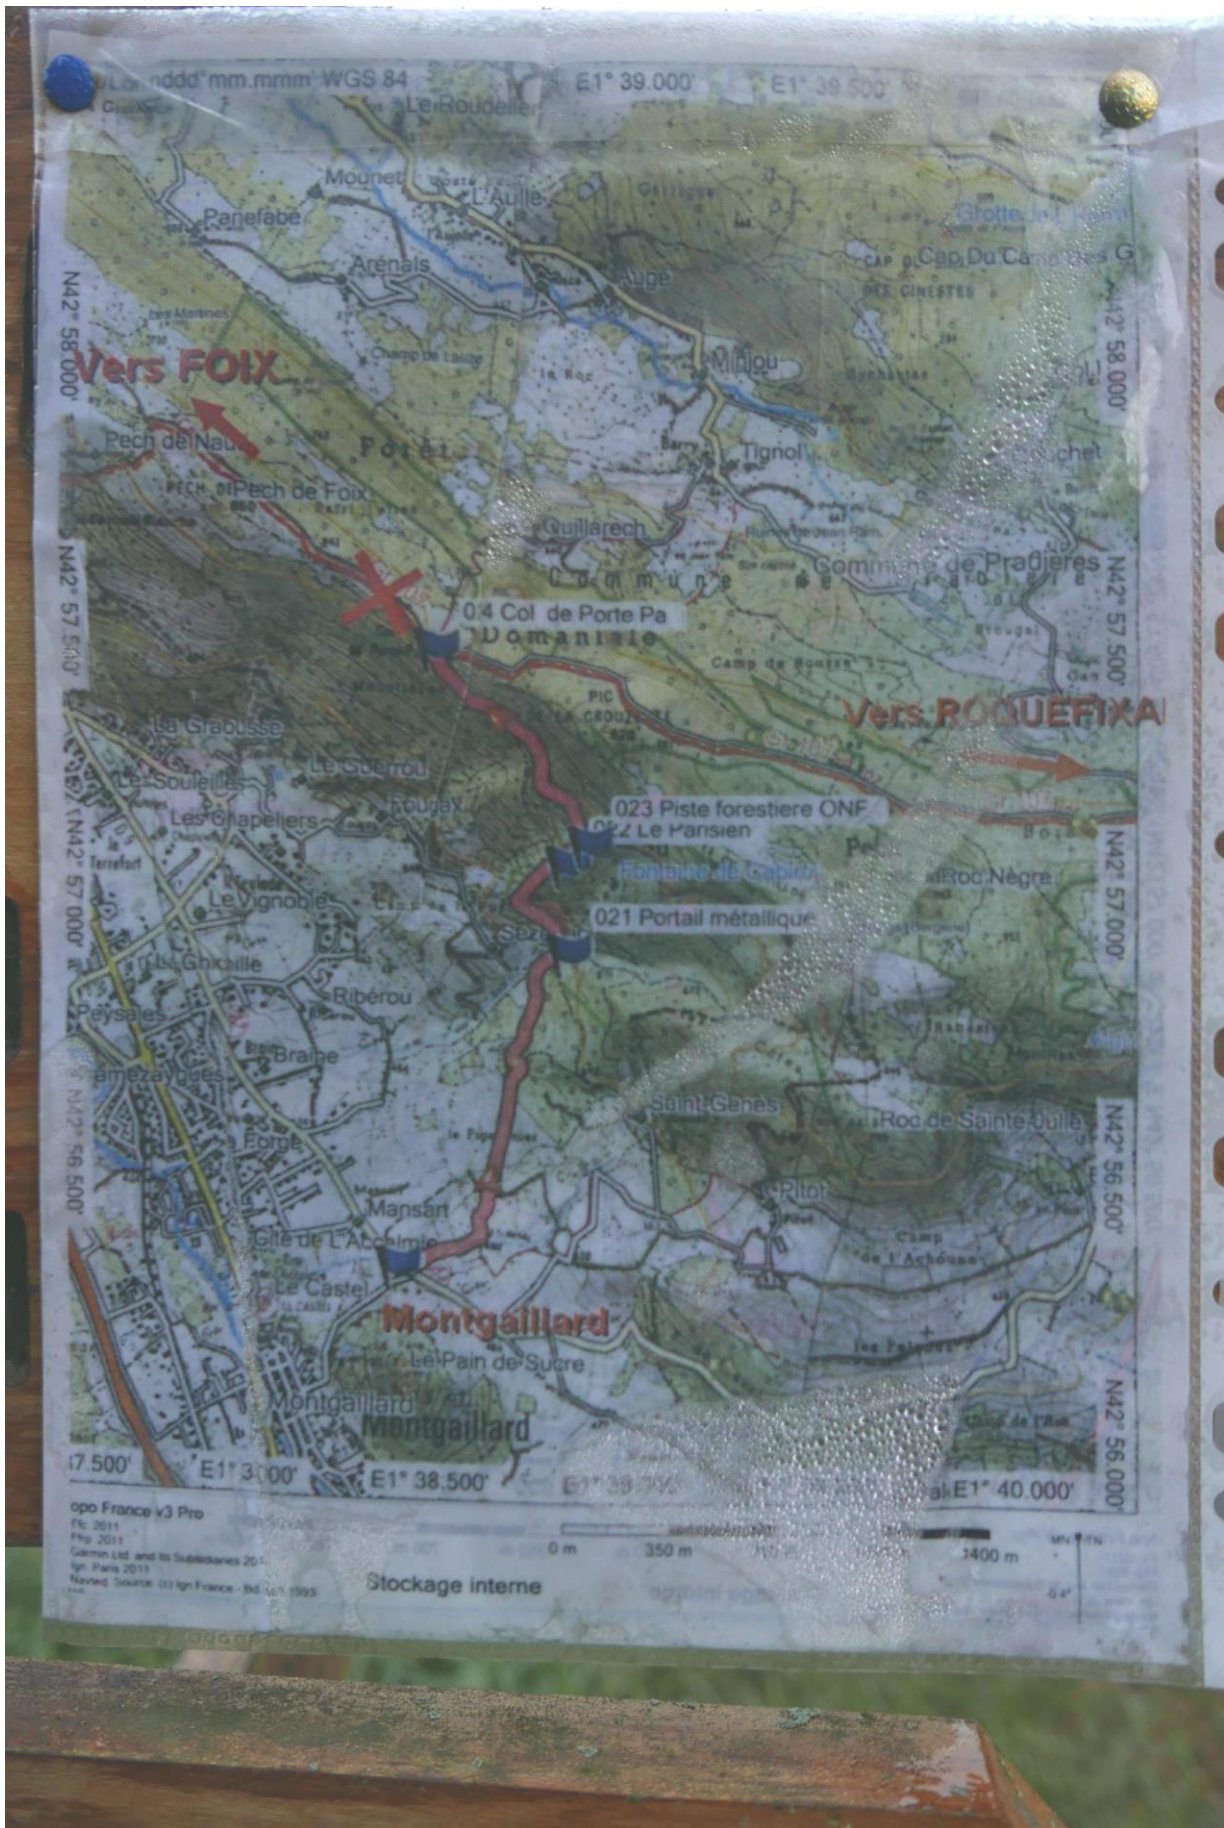
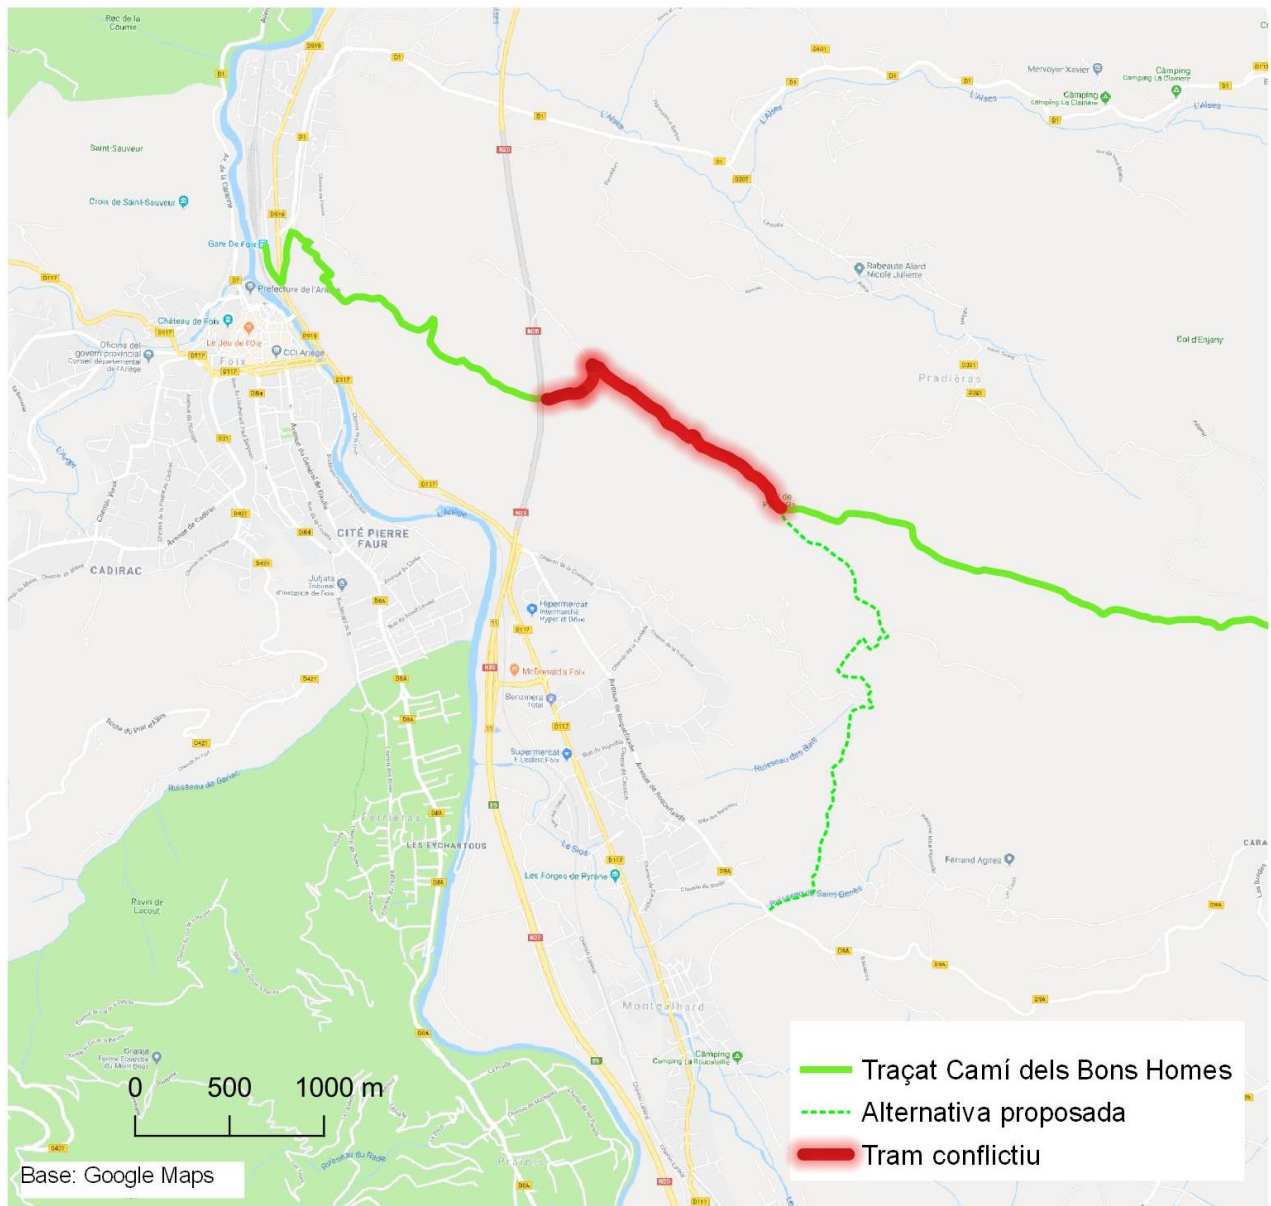
Cartell provisional:

Es detecta un problema amb el propietari dels terrenys de Es troben en algunes senyals properes uns cartells plastificats provisionals que ho explica; però sense conèixer la zona es fa difícil l'alternativa. El tram conflictiu és de Col de Porte-Pa a Pech de Foix. Els cartells són des de Pelail a Foix.

- A.** Tram tallat en l'última etapa, abans d'arribar a Foix (*o primera etapa si es fa en sentit sud*).
Caldria millorar l'alternativa mentre hi hagi el conflicte amb el propietari.
(*Veure capa Traçat alternatiu indicat sobre terreny -incidència tram Foix- (TAT_CBH2018)*)

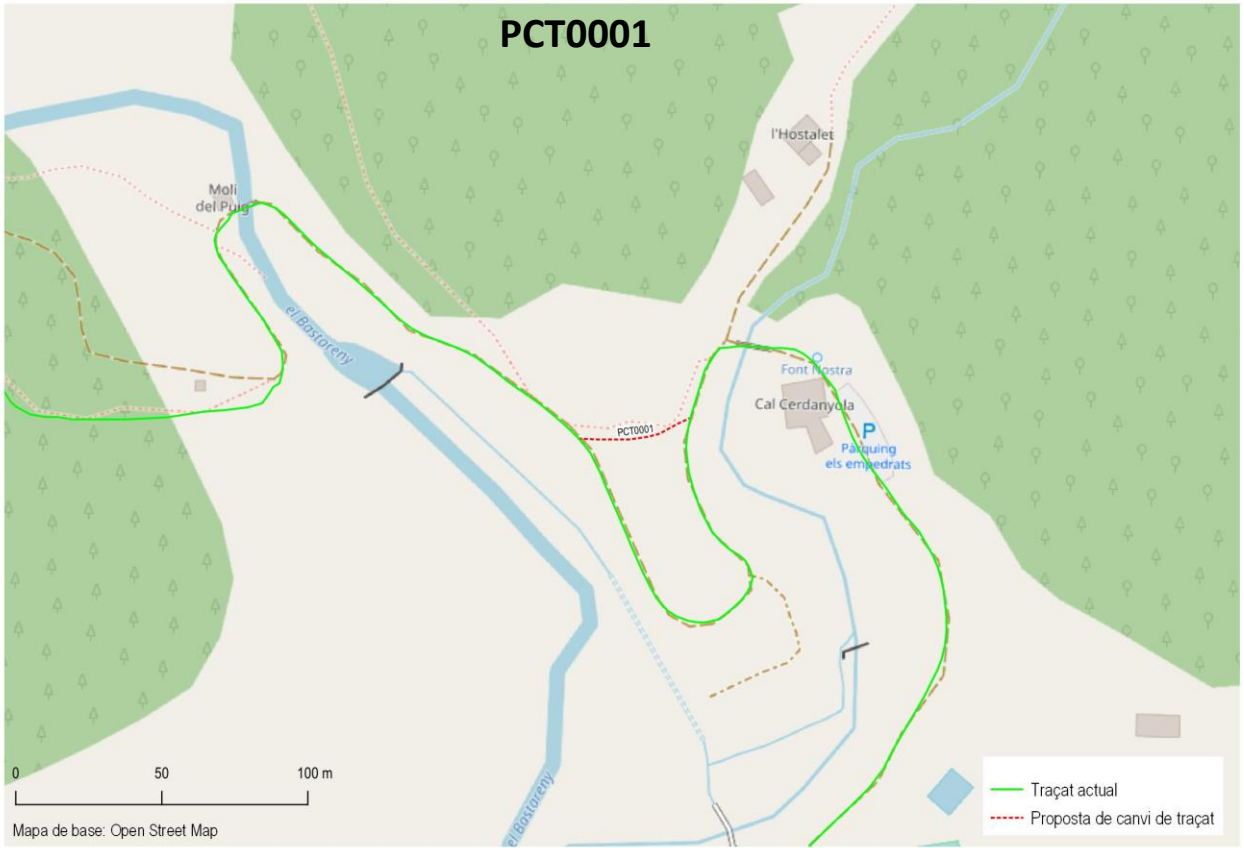
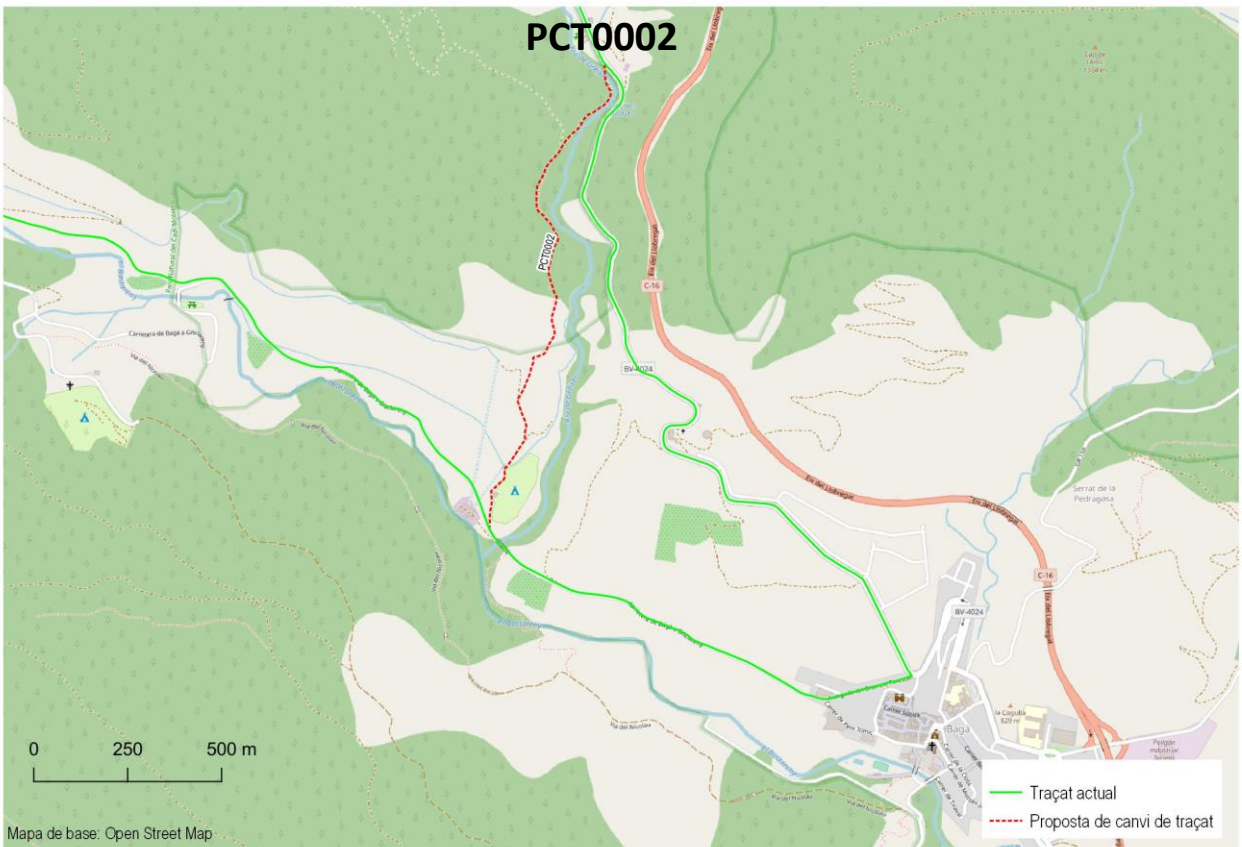
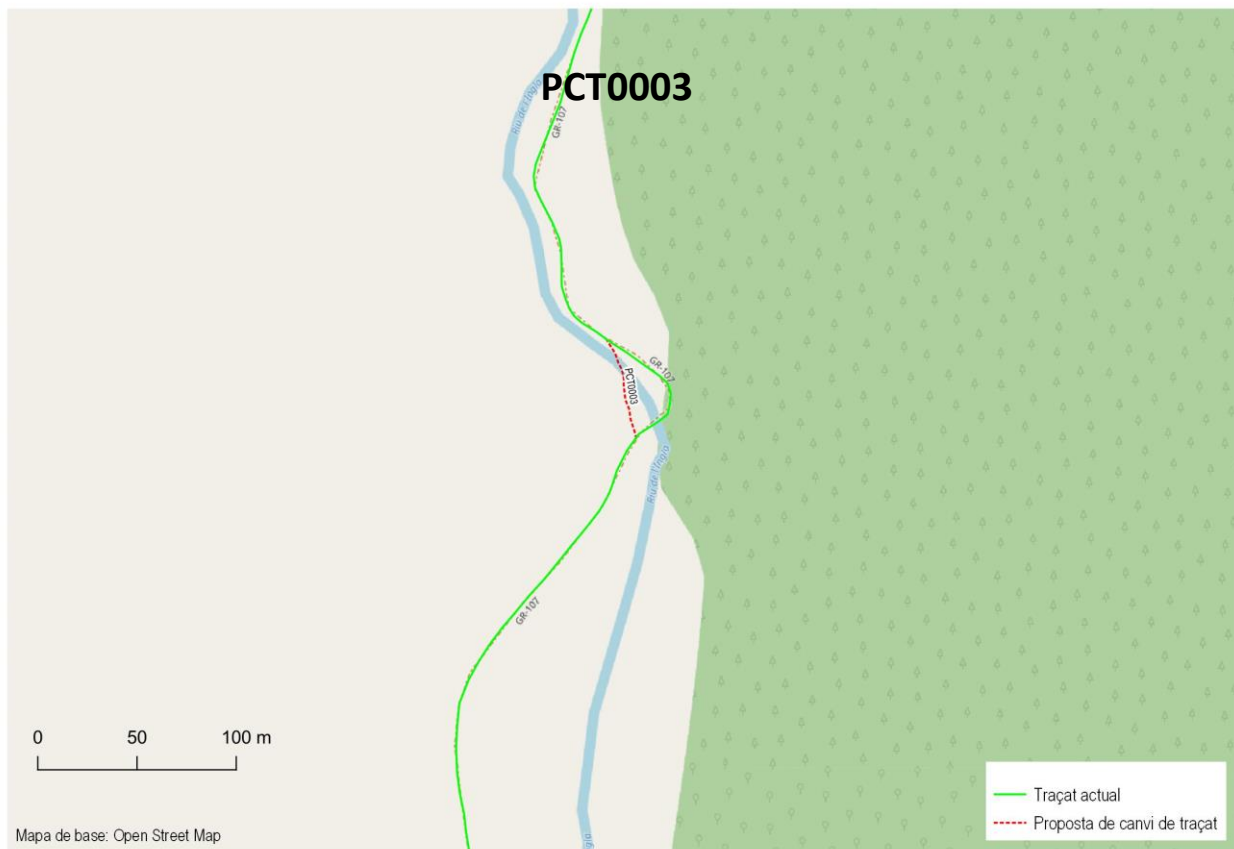
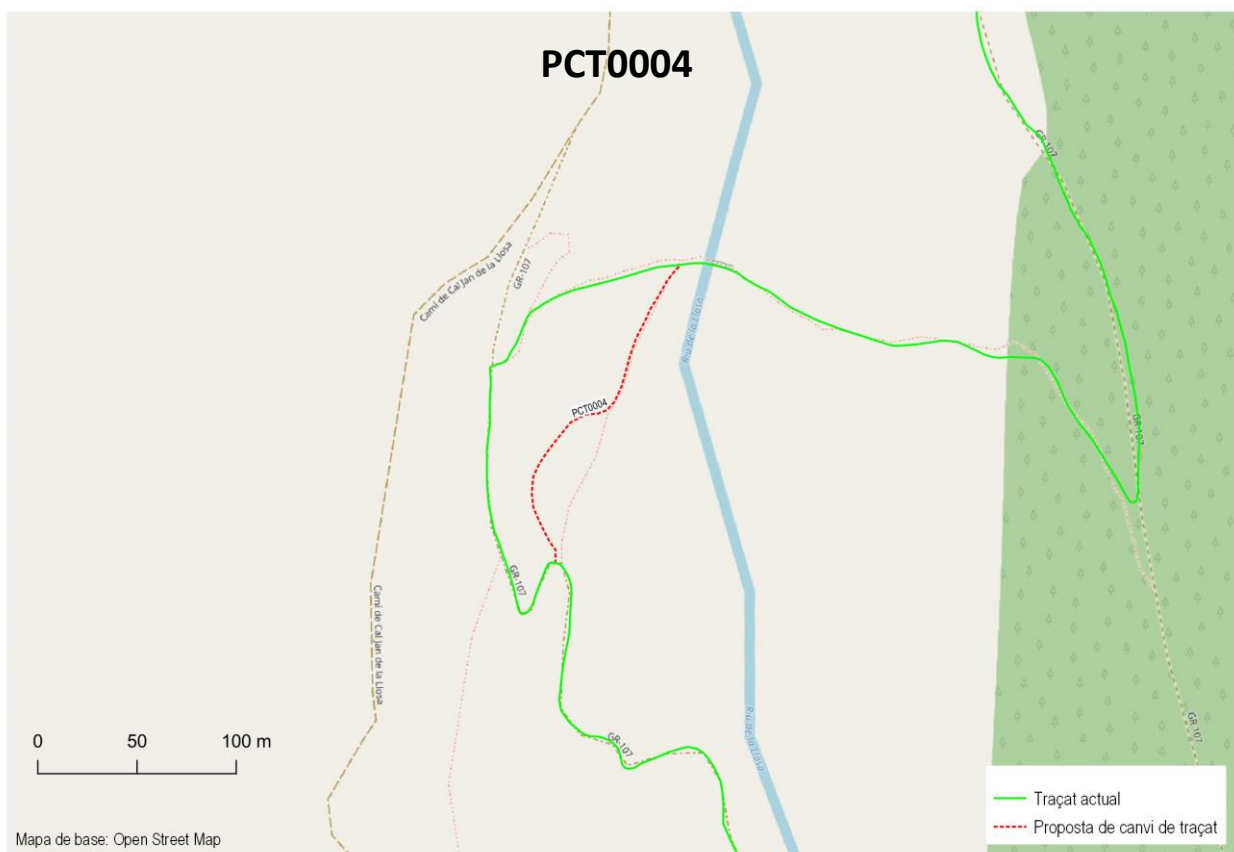
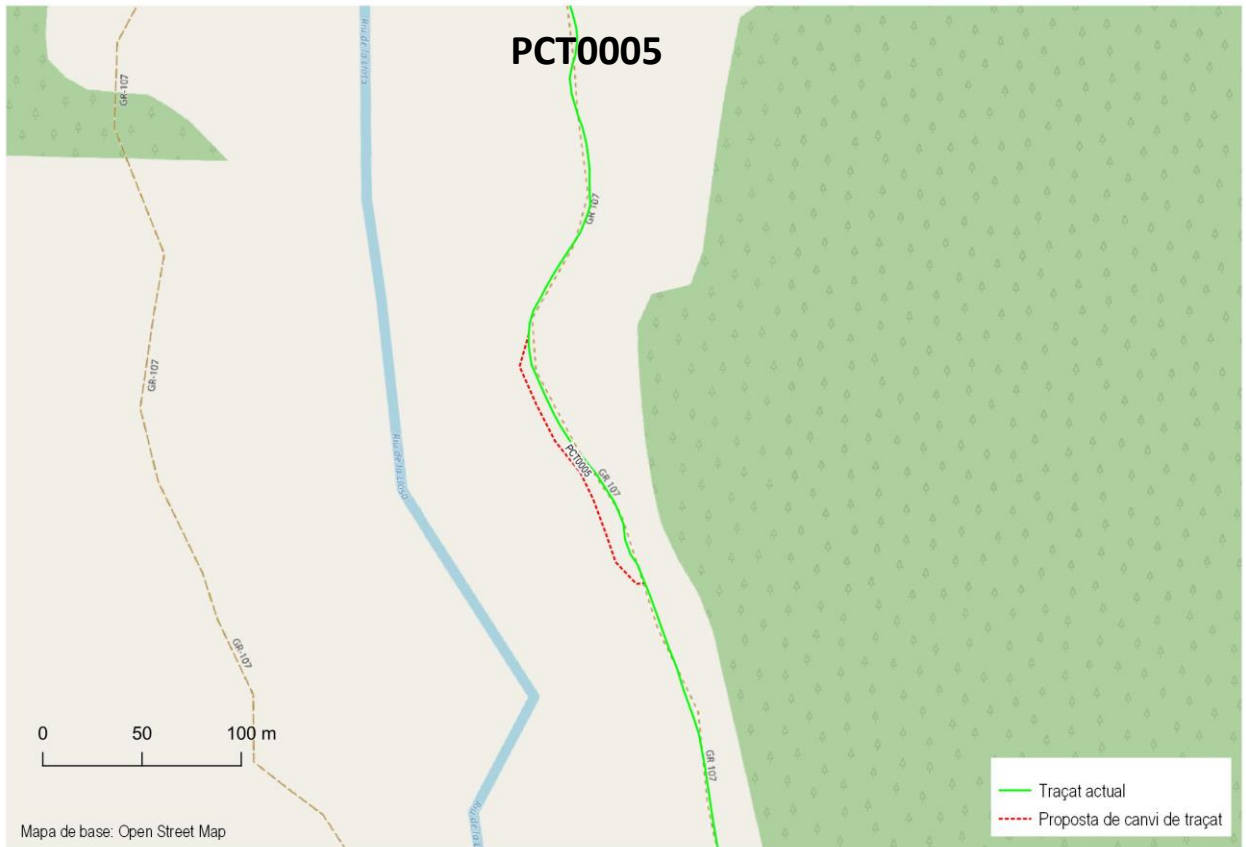
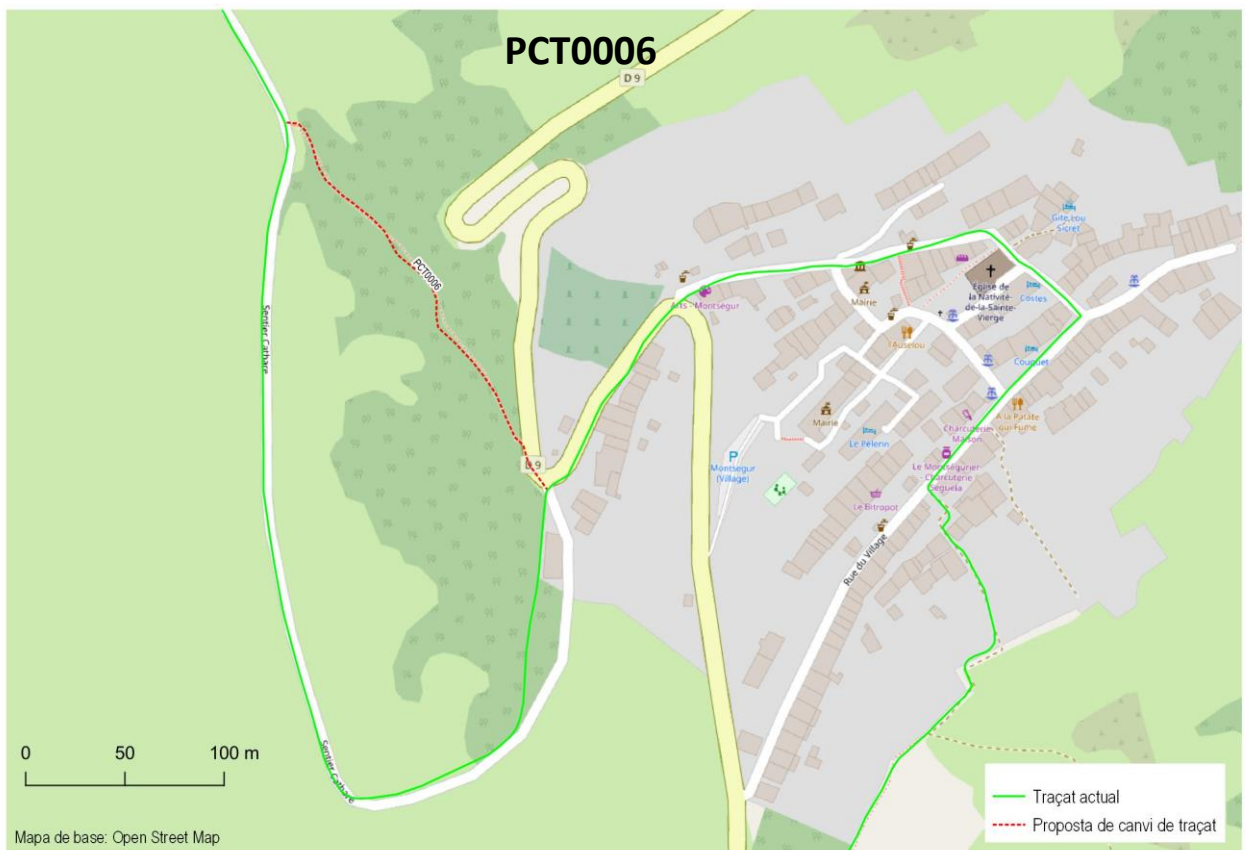
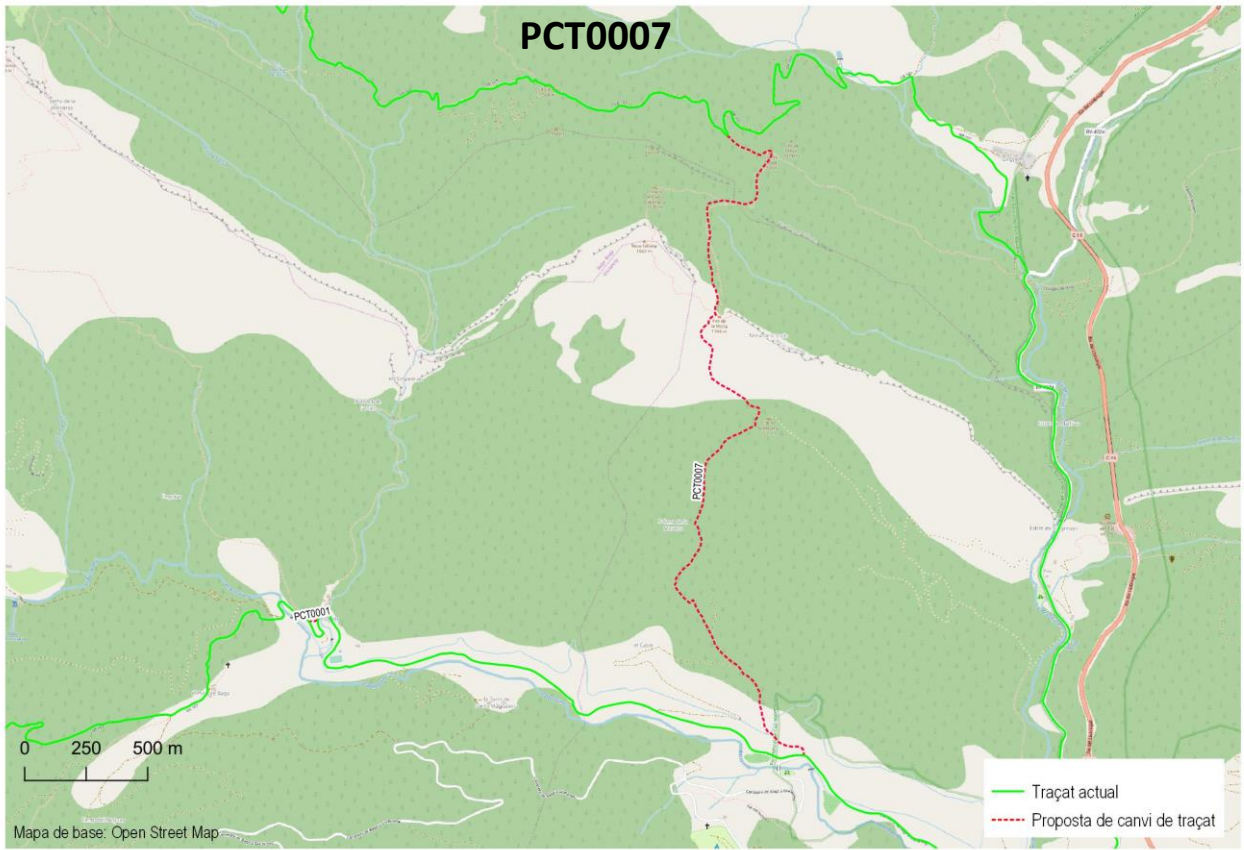
Propostes de canvi de traçat (PCT_CBH2018)		
name	DESCRIPCIO	LONGITUD (m)
PCT0001	Corriol per on passa el PR-C125 i estalvia la pista i passar pel mig del pàrquing recentment construït. Li cal una estassada	39,715
PCT0002	Pista i camí per l'etapa tercera. Tot i que implica repetir un tram del dia anterior, almenys trenques la monotonia de la pista asfaltada	1419,993
PCT0003	Recuperar el pas per l'antic pont donant-li valor (corriol net)	52,654
PCT0004	Corriol que transita més directe	182,367
PCT0005	Recuperació del traçat antic del camí, encara força ben conservat amb parets de pedra seca que caldria restaurar i estassar. Camí d'interès patrimonial	146,873
PCT0006	Traçat del corriol que puja directe cap al castell de Montsegur. Corriol fressat	236,88
PCT0007	Estudi de viabilitat de la recuperació de l'antic camí del pas de la Mona -indicis de camí-, cal fer estudi de viabilitat. Estalvia tot el tram de carretera secundària	3482,018

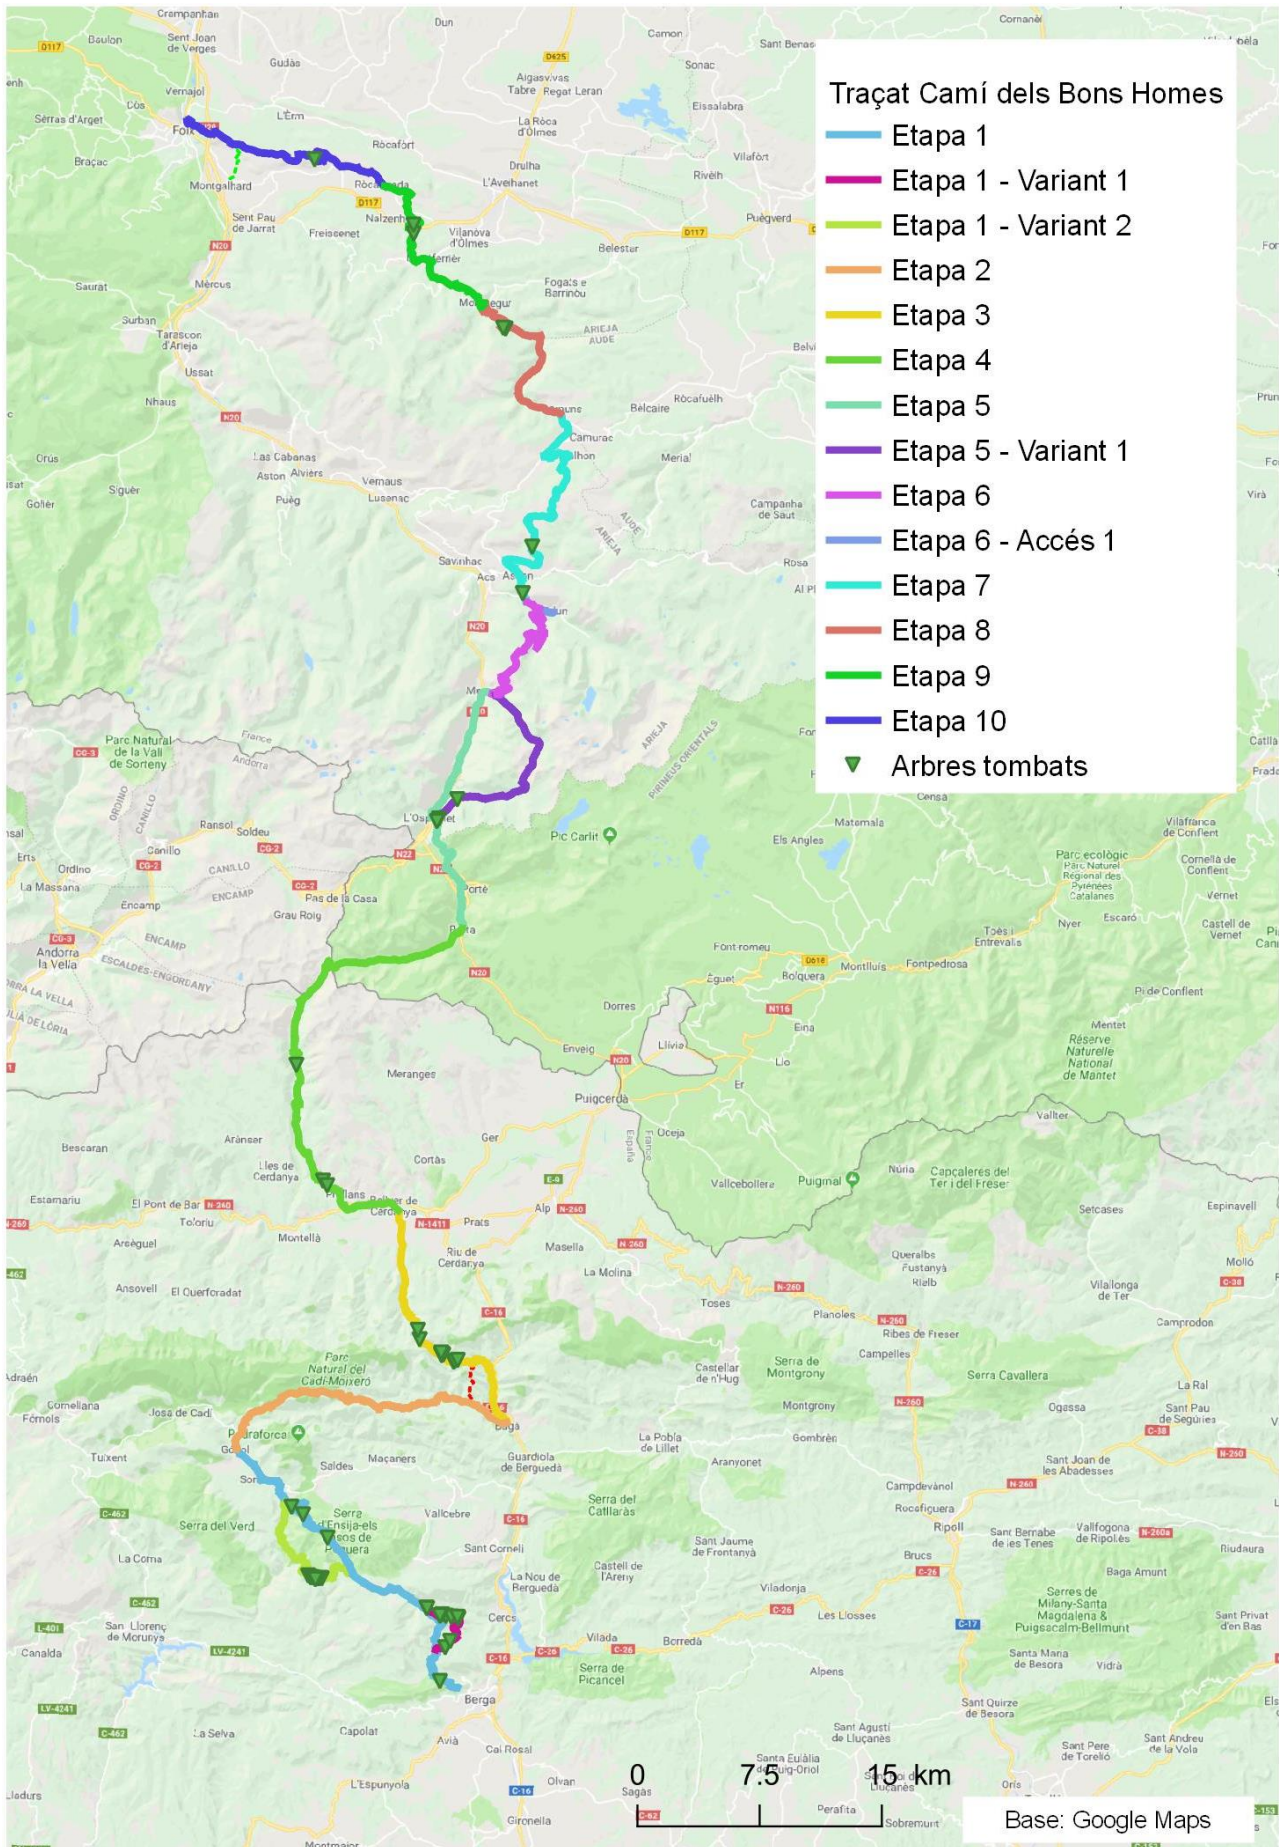
Arbres tombats (ABR_CBH2018)

És un llistat amb tots els arbres que s'han trobat tombats al llarg del camí entorpint el pas (especialment si es fa en cavall o amb btt). S'hauria de fer la retirada de tots aquests arbres. Alguns que són sols, es pot aprofitar quan es vagi a fer l'estassada periòdica del tram.

NAME	DESCRIPCIO
ARB0001	Brancam tapa la senyal
ARB0002	Arbre trencat al terra de la plataforma del camí
ARB0003	Arbre trencat al terra de la plataforma del camí
ARB0004	Arbre tombat a pla part aèria del camí
ARB0005	Arbre trencat al terra de la plataforma del camí
ARB0006	Arbre tombat a pla part aèria del camí
ARB0007	Arbre trencat al terra de la plataforma del camí
ARB0008	Arbre trencat al terra de la plataforma del camí
ARB0009	Arbre tombat a pla part aèria del camí
ARB0010	Arbre tombat a pla part aèria del camí
ARB0011	Arbre trencat al terra de la plataforma del camí
ARB0012	Arbre trencat al terra de la plataforma del camí
ARB0013	Arbre trencat al terra de la plataforma del camí
ARB0014	Arbre trencat al terra de la plataforma del camí
ARB0015	Arbre trencat al terra de la plataforma del camí
ARB0016	Arbre tombat a pla part aèria del camí
ARB0017	Arbre tombat a pla part aèria del camí
ARB0018	Arbre trencat al terra de la plataforma del camí

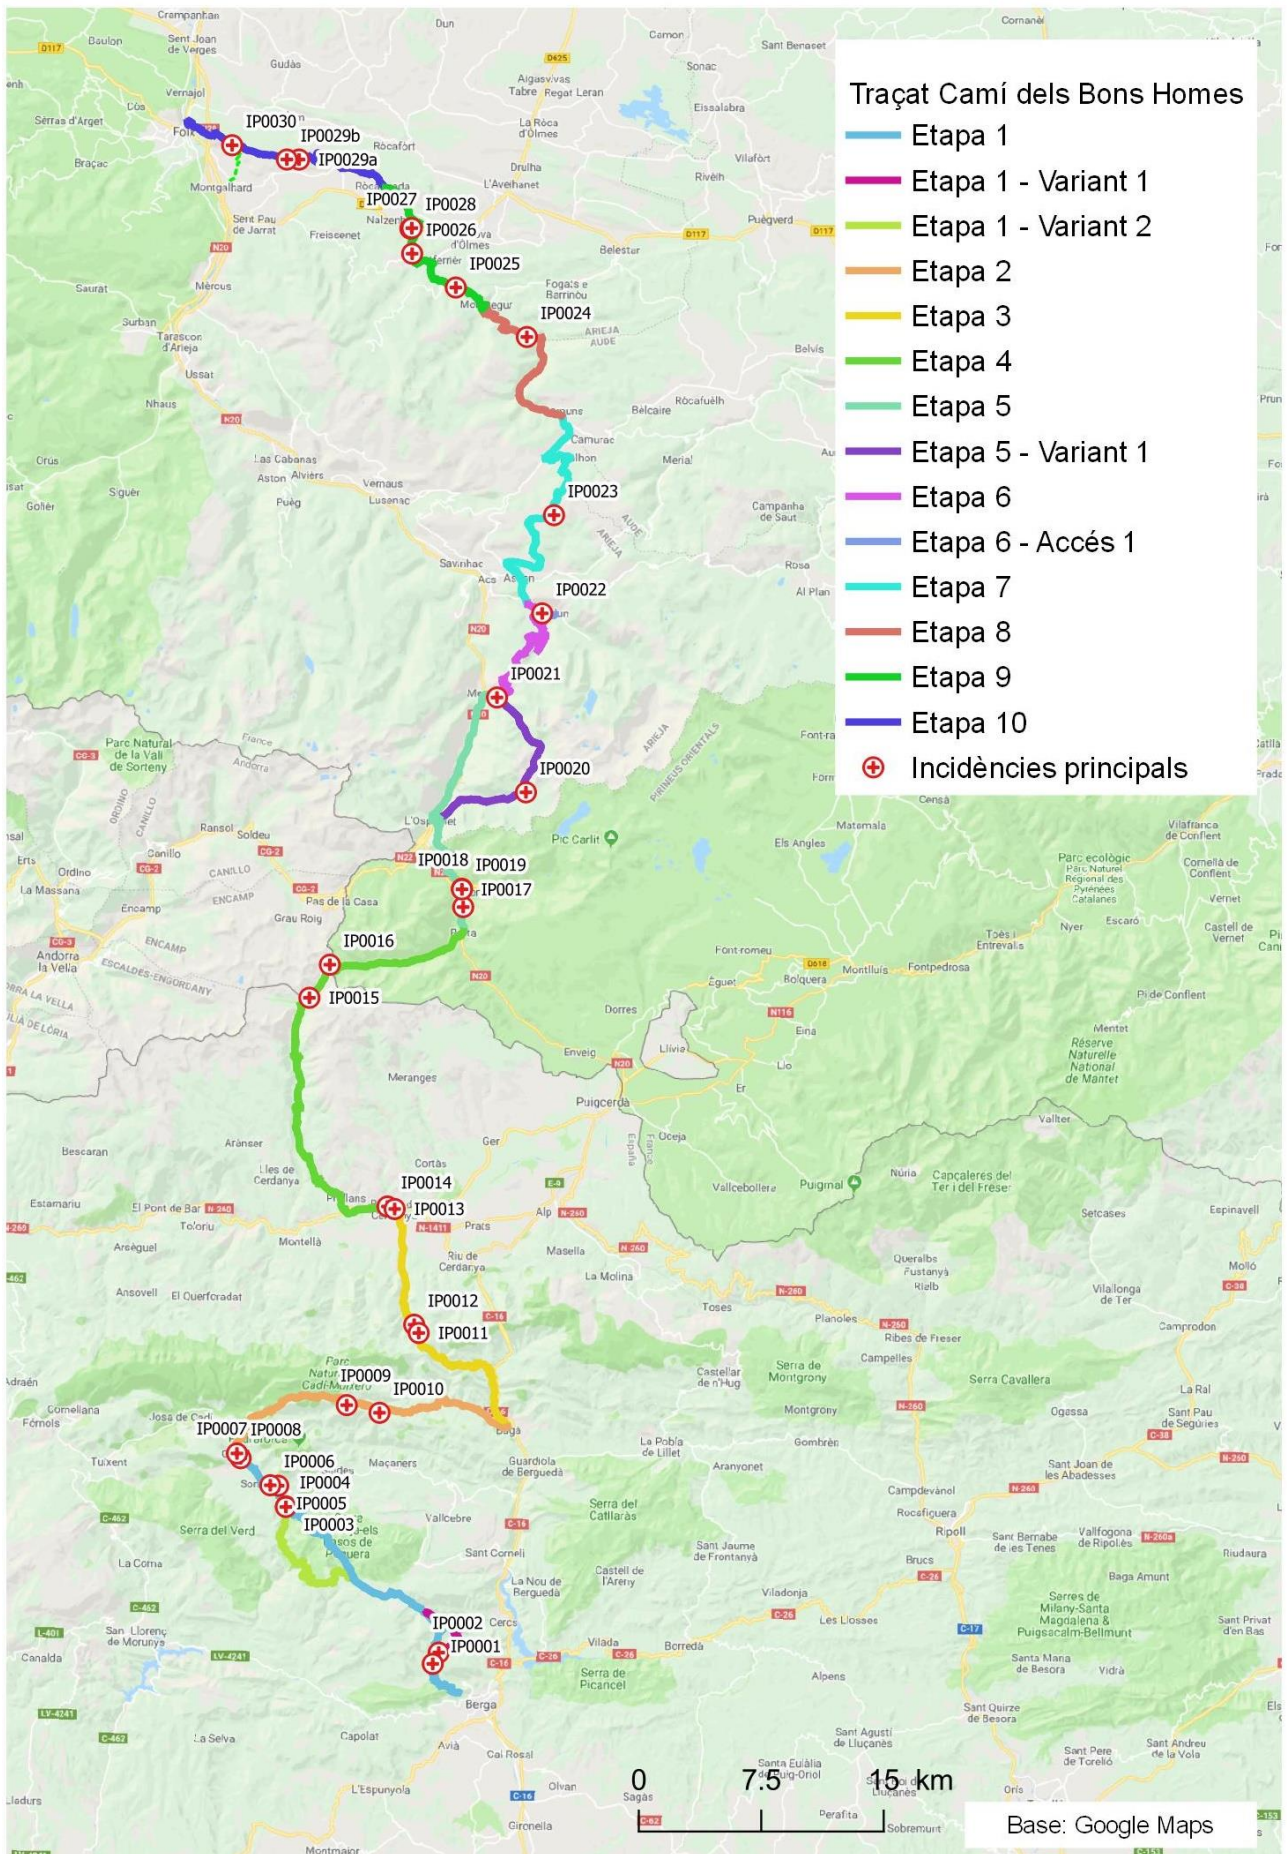
Incidències Prioritàries (IP_CBH2018)

name	DESCRIPCIÓ	TRAMS	SENYALS
IP0001	Afegir algunes estaques de continuïtat	E01T0015	-
IP0002	Arranjament del ferm, tram on l'aigua baixa com un canal pel mig del camí	E01V1T01 (E01S0012- E01S0044)	-
IP0003	Treure la banderola direcció Feners, porta a confusió	-	E01S0027
IP0004	Afegir senyal d'accés Feners (o bé incloure en la plaqueta codi QR que es proposa)		
IP0005	Treure tota la senyal, obsoleta. Pot portar a confusió	-	E01S0030
IP0006	Cal projecte de millora de tot aquest tram. Estabilitzar ferm (tram amb molt fang trepitjat pel bestiar)	E01T0048	-
IP0007	Ordenació de les senyals verticals i marcatge d'entrada a Gósol, no queda clar	ES01T0055	De E01S0035 fins a E02S0001
IP0008	De la senyal E01S0040, treure la banderola direcció Tuixent del Camí dels Bons Homes (Variant eliminada)	-	E01S0040
IP0009	Cal ordenació senyalització. Massa cartells i banderoles. Treure la icona cbh direcció Gresolet i posar-la direcció el Collell, pot portar a confusió	-	De E02S0019 fins a E02S0026
