Informe de la Revisió del Camí dels Bons Homes

-GR107-

Revisió del Camí dels Bons Homes - GR 107-

(Any 2018)

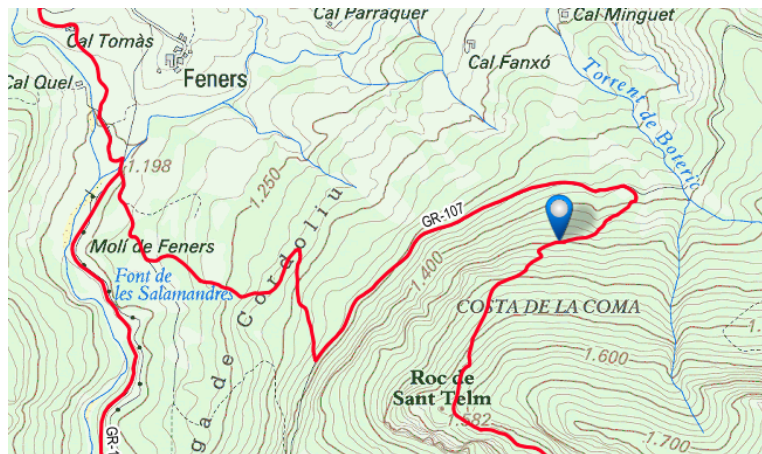
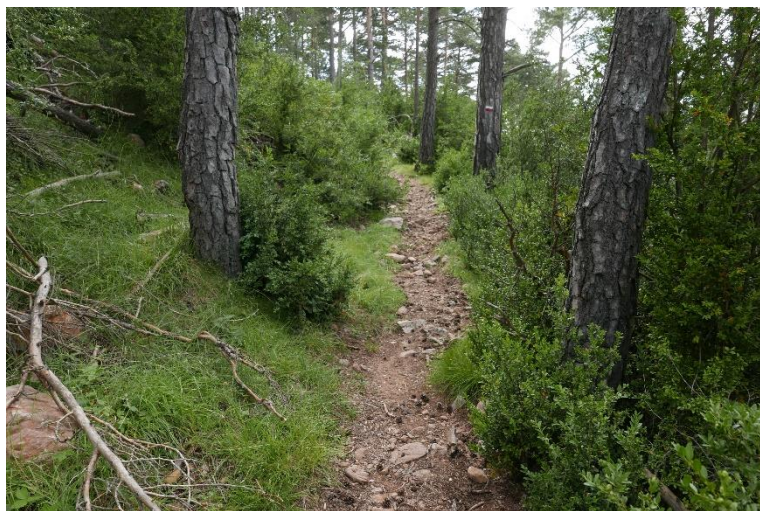
PROPOSTA PECC 1

Etapa:	Etapa 1 – Queralt – Gósol
Situació:	Baixada del Coll del Portet a Feners
Km CBH:	21
UTM (ETRS89):	393514, 4673524
Municipi:	Saldes
Comarca:	Berguedà
Forest públic:	Sí (Ajuntament de Saldes)
Espai natural protegit:	Serra d'Ensija - els Rasos de Peguera
Rutes i senders:	GR 107
Eco comptador proper:	NO
Accés:	1,5 km de pista forestal + 250 m a peu
Amplada camí:	1 m
Ferm:	Terra
Cobertura Internet (web):	Sí
Marge de moviment de la situació:	Corriol de 600 m
Altres:	(+) No hi coincideix cap ruta o altre camí, tampoc és molt utilitzada per fer com a circular. (+) Titularitat pública (Ajuntament de Saldes)

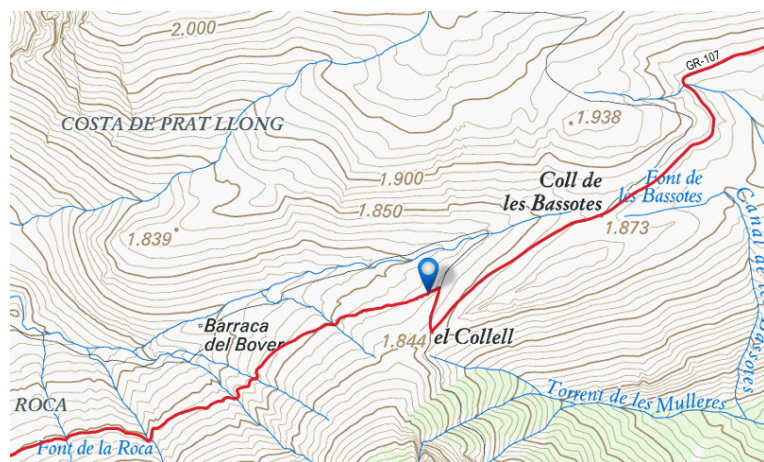
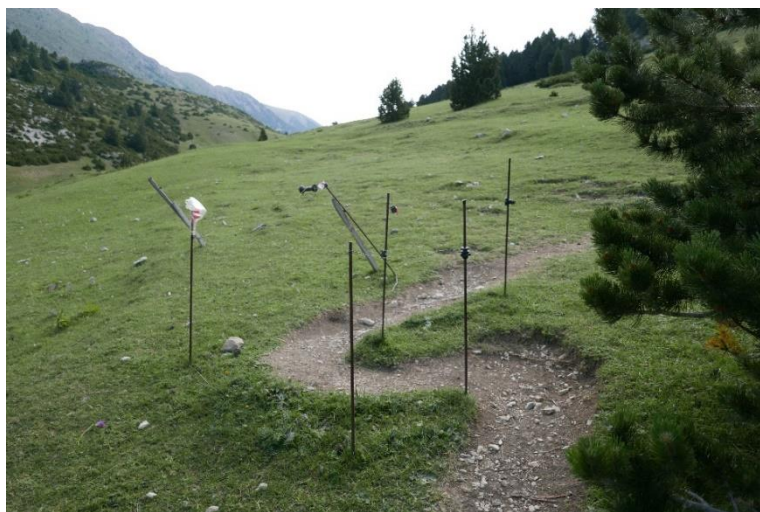
PROPOSTA PECC 2

Etapa:	Etapa 2 – Gósol - Bagà
Situació:	Arribant al Collell
Km CBH:	33
UTM (ETRS89):	391585, 4679639
Municipi:	Tuixent
Comarca:	Alt Urgell
Forest públic:	Sí (Entitat Municipal Descentralitzada de Josa de Cadí)
Espai natural protegit:	Parc Natural Cadí - Moixeró
Rutes i senders:	GR 107 / PR-C 127 / GR 150
Eco comptador proper:	NO
Accés:	Fàcil. Uns 3 km de pista forestal + 50 m a peu
Amplada camí:	0,80 m
Ferm:	Terra
Cobertura Internet (web):	Sí, amb intermitències
Marge de moviment de la situació:	Corriol de més de 3 Km (alguns trams sense cobertura)
Altres:	<p>(-) Camí força transitat també per altres rutes (+) Titularitat pública del terreny. Una altre opció és més a prop de Gósol que és titularitat pública de l'Ajuntament de Gósol</p> <p><i>Seria una opció per aquesta etapa la zona de Coll de la Bena cap a Sant Martí del Puig però de moment no hi ha suficient cobertura d'internet i podria donar problemes. També coincideix amb altres rutes.</i></p>

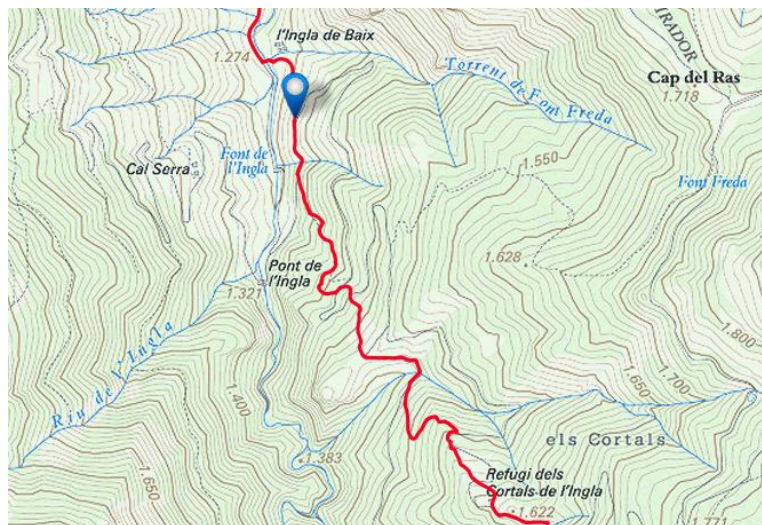
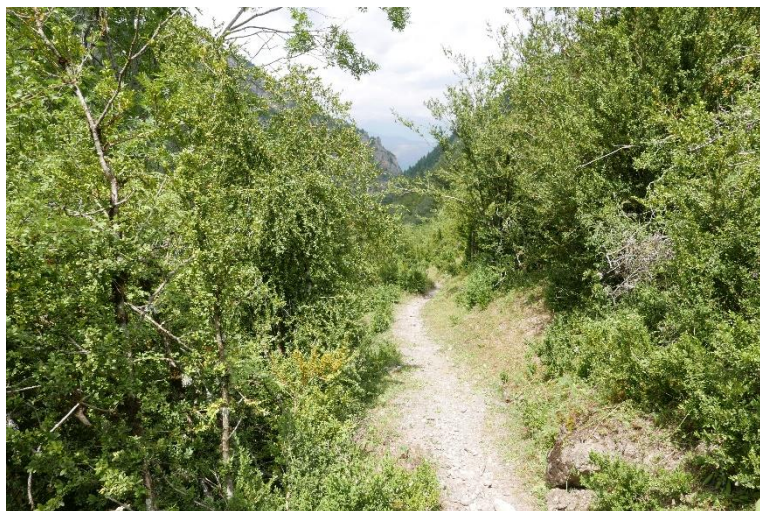
PROPOSTA PECC 3

Etapa:	Etapa 3 – Bagà – Bellver de Cerdanya
Situació:	Corriol dels Cortals arribant a l'Inglà
Km CBH:	68
UTM (ETRS89):	399752, 4685955
Municipi:	Bellver de Cerdanya
Comarca:	Cerdanya
Forest públic:	No
Espai natural protegit:	Parc Natural Cadí - Moixeró
Rutes i senders:	GR 107
Eco comptador proper:	NO
Accés:	Fàcil. Uns 5 km de pista forestal + 50 m a peu
Amplada camí:	1 m
Ferm:	Terra
Cobertura Internet (web):	Sí, amb intermitències
Marge de moviment de la situació:	Corriol de 1'3 Km (alguns trams sense cobertura)
Altres:	(+) No hi coincideix cap ruta o altre camí, tampoc és molt utilitzada per fer com a circular. (-) La cobertura d'internet no és molt bona (-) Terreny titularitat privada. Si no hi està d'acord hi ha tram de titularitat pública (Ajuntament de Bellver de Cerdanya) però hi ha més problema de cobertura

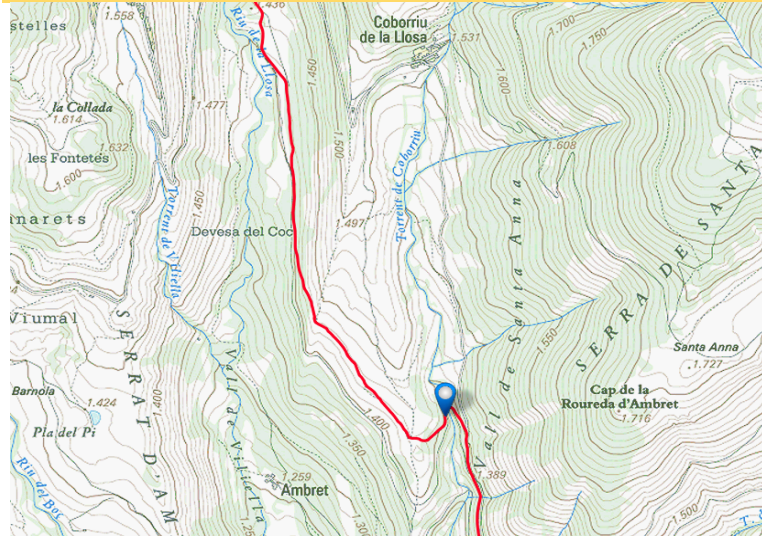
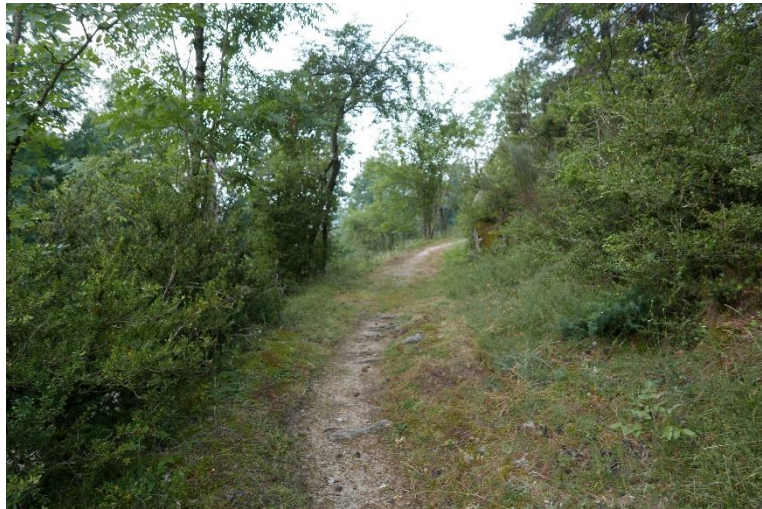
PROPOSTA PECC 4

Etapa:	Etapa 4 – Bellver de Cerdanya - Porta
Situació:	Corriol un cop es deixa la pista asfaltada de Coborriu
Km CBH:	83
UTM (ETRS89):	393828, 4695121
Municipi:	Prullans
Comarca:	Cerdanya
Forest Públic:	Sí (Ajuntament de Prullans)
Espai natural protegit:	NO
Rutes i senders:	GR 107
Eco comptador proper:	NO
Accés:	Fàcil. Uns 200 m de pista forestal + 50 m a peu
Amplada camí:	1,2 m
Ferm:	Terra
Cobertura Internet (web):	Sí, amb intermitències
Marge de moviment de la situació:	Corriol 2.5 Km (alguns trams sense cobertura)
Altres:	(+) No hi coincideix cap ruta o altre camí, tampoc és molt utilitzada per fer com a circular. (+) Terreny titularitat pública

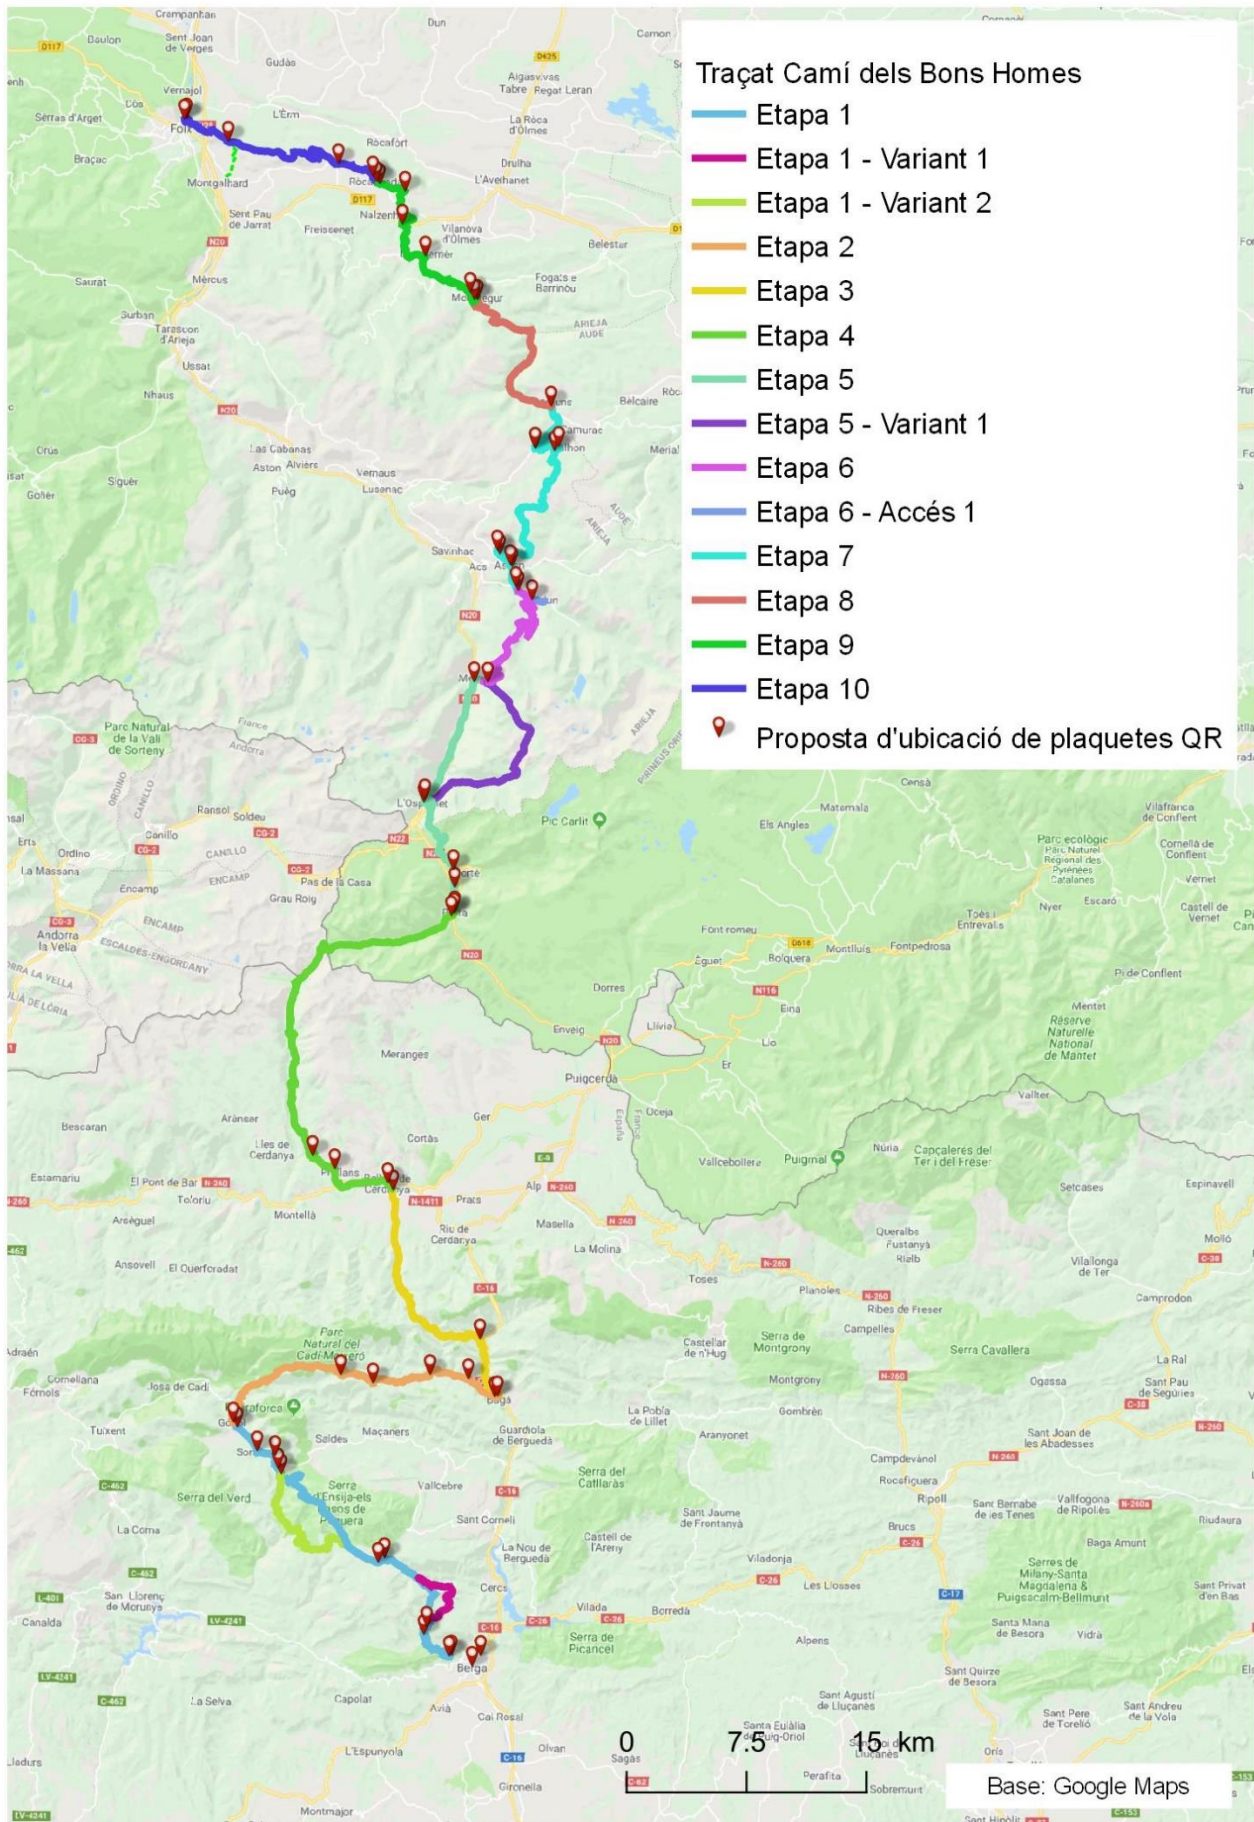
Capa: Propostes d'ubicació de plaquetes amb codi QR (PQR_CBH2018)

name	DESCRIPCIO	SUPPORT	COBERTURA
PQR0001	Berga. Punt d'inici alternatiu	EXISTENT	BONA
PQR0002	Inici camí de pujada a Queralt	EXISTENT	BONA
PQR0003	Pàrquing de Queralt. Accés amb cotxe a l'inici del camí	EXISTENT	BONA
PQR0004	Queralt (inici del Camí dels Bons Homes)	EXISTENT	BONA
PQR0005	Espinalbet	EXISTENT	BONA
PQR0006	Accés a Corbera	EXISTENT	BONA
PQR0007	Accés cal Barbut	EXISTENT	BONA
PQR0008	Peguera	EXISTENT	BONA
PQR0009	Accés a Feners	NOU	BONA
PQR0010	Accés a Feners	EXISTENT	BONA
PQR0011	L'Espà	NOU	BONA
PQR0012	Sorribes	NOU	POC FIABLE
PQR0013	Gósol	NOU	BONA
PQR0014	Gósol	EXISTENT	BONA
PQR0015	Accés àrea recreativa / Gresolet	EXISTENT	POC FIABLE
PQR0016	Accés a Gisclareny	EXISTENT	BONA
PQR0017	Accés a Sant Martí del Puig	NOU	POC FIABLE
PQR0018	Accés a l'àrea recreativa	nou	POC FIABLE
PQR0019	Accés al nucli de Bagà	EXISTENT	BONA
PQR0020	Accés al nucli de Bagà i Centre Medieval i dels Càtars	NOU	BONA
PQR0021	Accés a Gréixer	EXISTENT	POC FIABLE

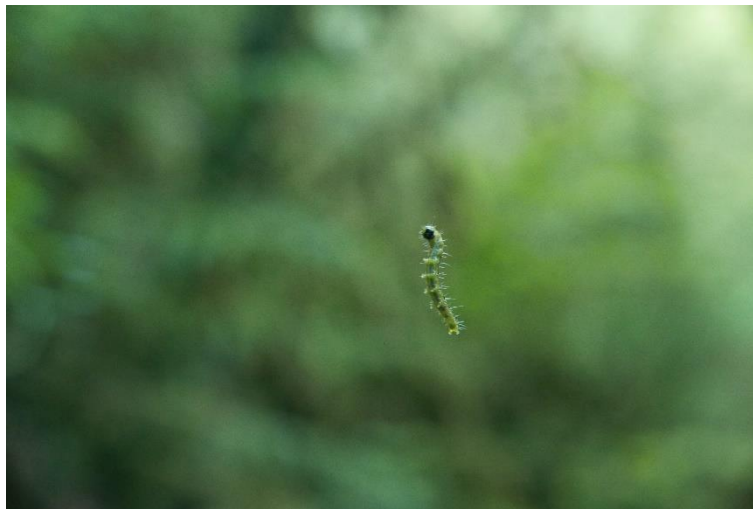
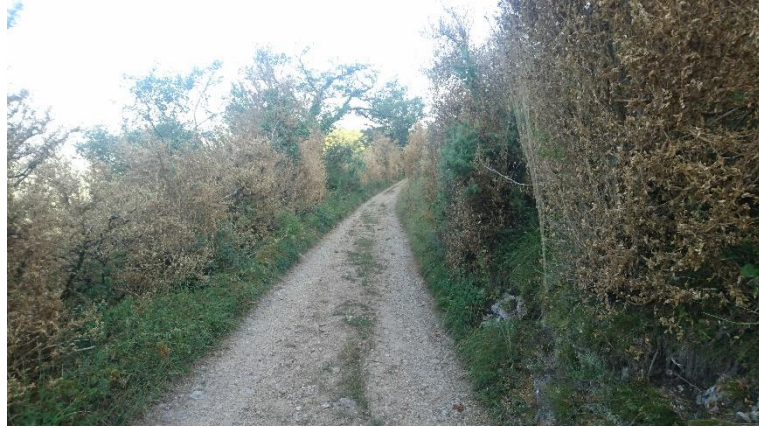
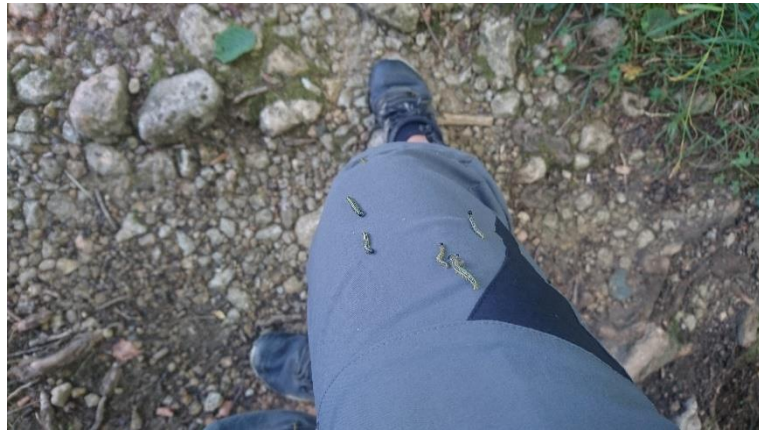
- B.** S'ha detectat una plaga de l'eruga defoliadora del boix (*Cydalima perspectalis*). Aquesta plaga a més de l'alteració paisatgística que causa, acaba assecant completament el boix, també desprèn una olor desagradable i el principal inconvenient pel senderista és que en l'estadi d'edat adulta - coincideix amb l'època de màxima afluència de senderistes - acaba creant una cortina d'erugues que cauen sobre el senderista amb l'inconvenient que això representa. L'única alternativa és amb un bastó anar fent vaivé intentar anar tallant els teranyina que creen perquè saltin les erugues al terra; però tot i així acaben caient-ne sobre.
